**ANÁLISE DA VIDA ÚTIL RESIDUAL DE ESTRUTURA DE CONCRETO ARMADO
INSERIDA EM MEIO URBANO**

Artigo apresentado como requisito parcial para obtenção do título de Especialista em Patologia e Desempenho das Construções, pelo Curso de Especialização em Patologia e Desempenho das Construções da Universidade do Vale do Rio dos Sinos – UNISINOS

O Condomínio Edifício Alvorada está localizado no entorno do “Corredor Cultural da Cidade de Novo Hamburgo”, uma área de valor histórico, situada no centro da cidade, com construções datadas dos séculos 19 e 20. A edificação tem seus projetos datados do ano de 1968, tendo a carta de habite-se expedida pela Prefeitura Municipal de Novo Hamburgo nos anos 1971 para as unidades habitacionais e comerciais e no ano de 1973 para as garagens/boxes. O sistema construtivo utilizado na edificação é de viga pilar, com paredes de vedação em blocos cerâmicos maciço e em blocos cerâmicos vazados. A utilização do edifício é de uso misto (residências, escritórios e lojas comerciais) composta por um andar térreo onde estão localizadas 9 lojas e as garagens do condomínio, compostas por 18 vagas de estacionamento, mais nove pavimentos com 5 apartamentos por pavimentos

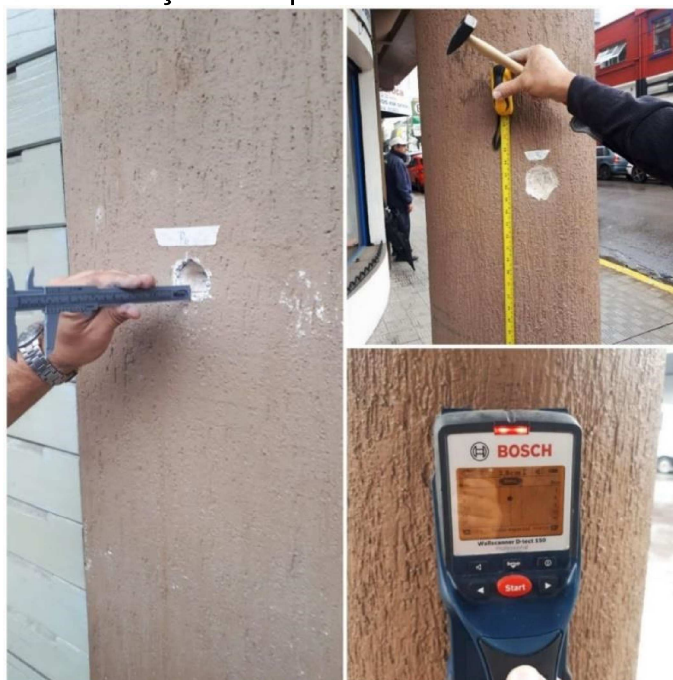
Figura 8 – Medições em pontos analisados.

A medição do avanço da frente de carbonatação, foi realizada através de ensaio semi-destrutivo colorimétrico, através de aspersão de solução de reagente químico fenolftaleína à 1%, no pó de concreto coletado através de furação da estrutura em pontos previamente determinados. Foram escolhidos 8 pontos de análise, situados em pilares do pavimento térreo, sendo três pilares e duas vigas localizados na garagem do condomínio, denominados como P1, P2, P3, V1 e V2, e outros três pilares localizados na parte externa da edificação, sendo dois pilares na fachada sul, voltada para a Rua Mariano de Matos, denominado P4 e P5 um pilar localizado na fachada norte, voltada para a Rua Bento Gonçalves, denominado como P6, em todos os pilares analisados a furação foi realizada a 1,45 m de altura (Figura 8).

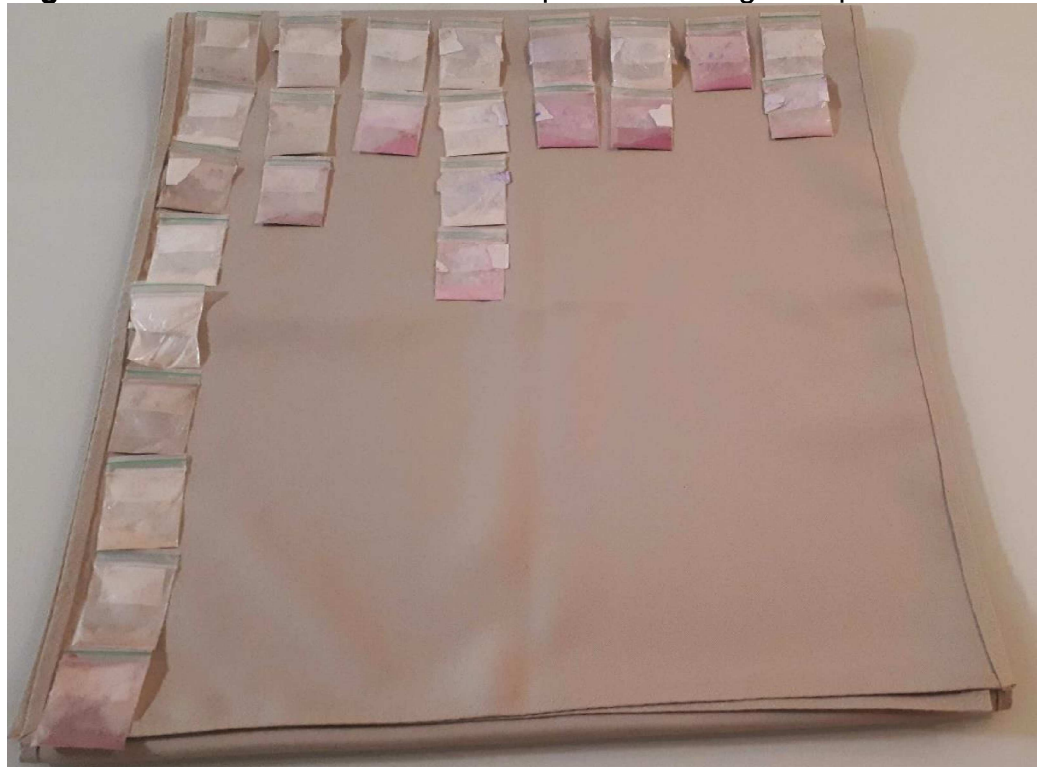
Figura 11 – Amostra das coleta e aspersão do reagente químico.

Para demonstrar os pontos de virada obtidos com a aspersão do reagente químico, elaborou-se a Tabela 2, demonstrando a profundidade do avanço da frente de carbonatação e consequente virada da coloração da fenolftaleína de cinza para magenta (Figura 11).

Dentre os oito pontos de análise, três pontos encontraram-se com a armadura despassivada, dois localizados no interior da garagem (P1 e V2) e o terceiro ponto (P4) localizado no lado externo da edificação, situado no logradouro da Mariano de Matos. Todos os demais pontos analisados apontaram valores de vida útil residual muito além do que a atual NBR 6118 estima como valor aceitável no tocante a vida útil das estruturas de concreto, o que pode ser visivelmente comprovado numa inspeção visual na edificação, que não aponta sinais visíveis de degradação, como manchas, sinais de corrosão, fissuração elevada na estrutura entre outros.
