UNIVERSIDADE DO VALE DO RIO DOS SINOS - UNISINOS
UNIDADE ACADÊMICA DE GRADUAÇÃO
CURSO DE ENGENHARIA CIVIL

INVESTIGAÇÃO DE MANIFESTAÇÕES PATOLÓGICAS EM EDIFICAÇÃO
UNIFAMILIAR NA CIDADE DE GAROPABA/SC

Trabalho de Conclusão de Curso
apresentado como requisito parcial para
obtenção do título de Bacharel em
Engenharia Civil, pelo Curso de
Engenharia Civil da Universidade do Vale
do Rio dos Sinos - UNISINOS

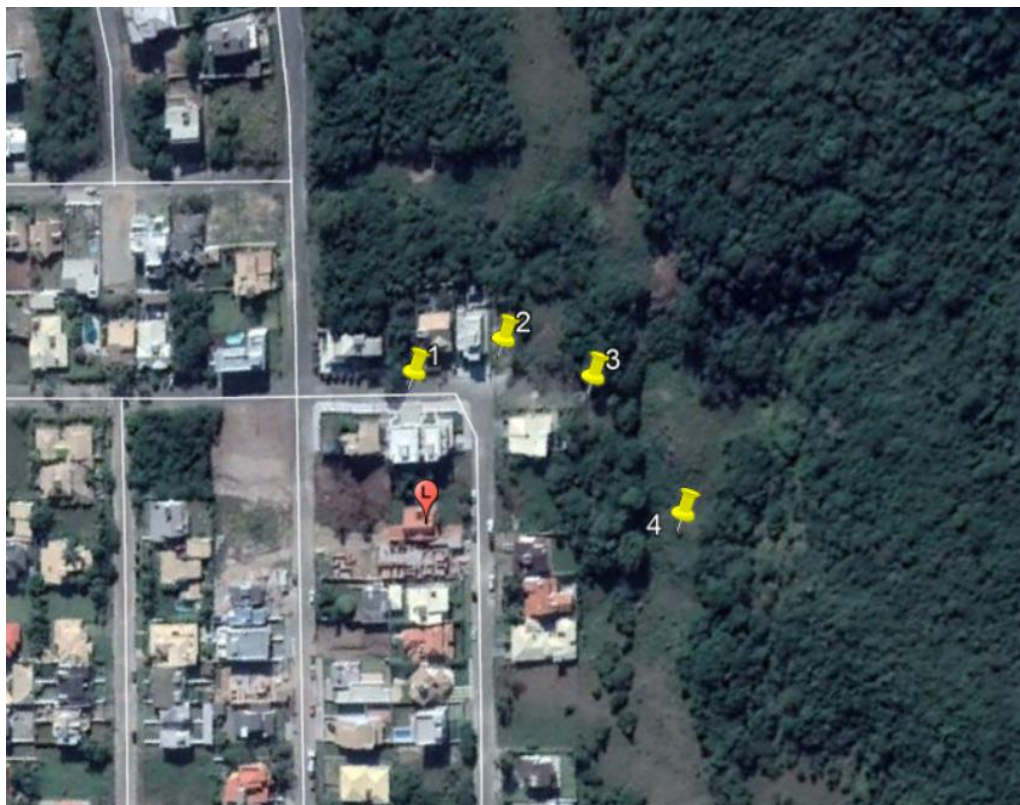
Figura 46 – Mapeamento de evidências

O marcador de número 1 destaca a evidência do nível elevado do lençol freático. O sistema de tratamento de esgoto da residência localizada sob o marcador está, muito provavelmente, enterrado boa parte em uma cota abaixo do nível d'água, o que gera, periodicamente, o transbordamento da fossa quando esta é minimamente exigida fazendo crescer, assim, vegetação através da pavimentação no exato caminho que o efluente percorre.

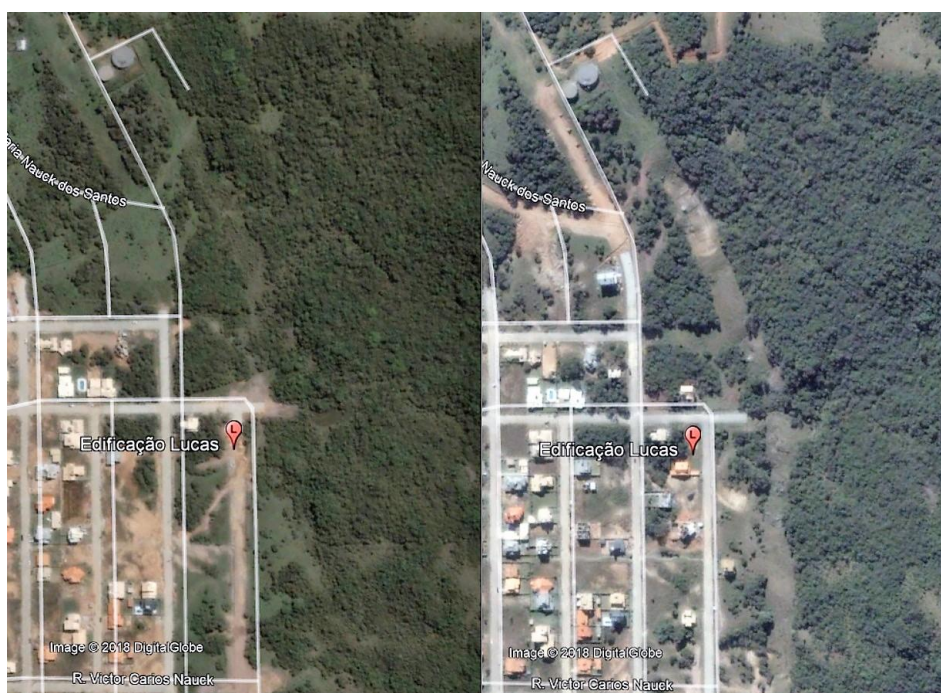
Figura 47 – Comparação entre imagens aéreas de 2004 e 2006

Na imagem aérea da esquerda (GAROPABA..., 2004) nota-se que há um caminho de preferência previamente estipulado que se inicia junto ao reservatório de água municipal (estrutura circular na parte superior da imagem), mas que não se alonga muito sobre a vegetação. No recorte de imagem da direita (GAROPABA..., 2006) fica nítida a interferência humana na morfologia do morro, onde há uma abertura na vegetação bem definida.
