UNIVERSIDADE DO VALE DO RIO DOS SINOS - UNISINOS
UNIDADE ACADÊMICA DE GRADUAÇÃO
CURSO DE ENGENHARIA CIVIL

ANÁLISE DAS CAUSAS DE FALHAS EXECUTIVAS EM PAREDE DIAFRAGMA:
Estudo de caso aplicado a um edifício localizado em Novo Hamburgo - RS

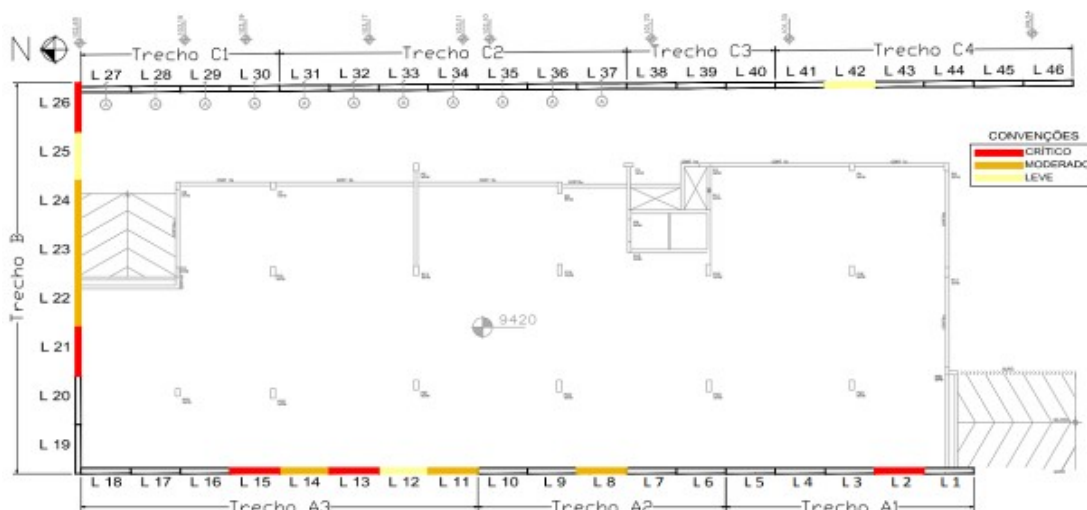
Figura 14 – Lamelas que apresentaram deformidades

lamelas, já as falhas de nível leve apresentam problemas de acabamento. A Figura 14 ilustra, em planta baixa, as lamelas que apresentam deformidades, bem como o nível de intensidade das falhas.

De acordo com o exposto, aponta-se que 14 das 46 lamelas apresentaram algum tipo de anomalia, quantidade esta que representa aproximadamente 30% da parede diafragma.

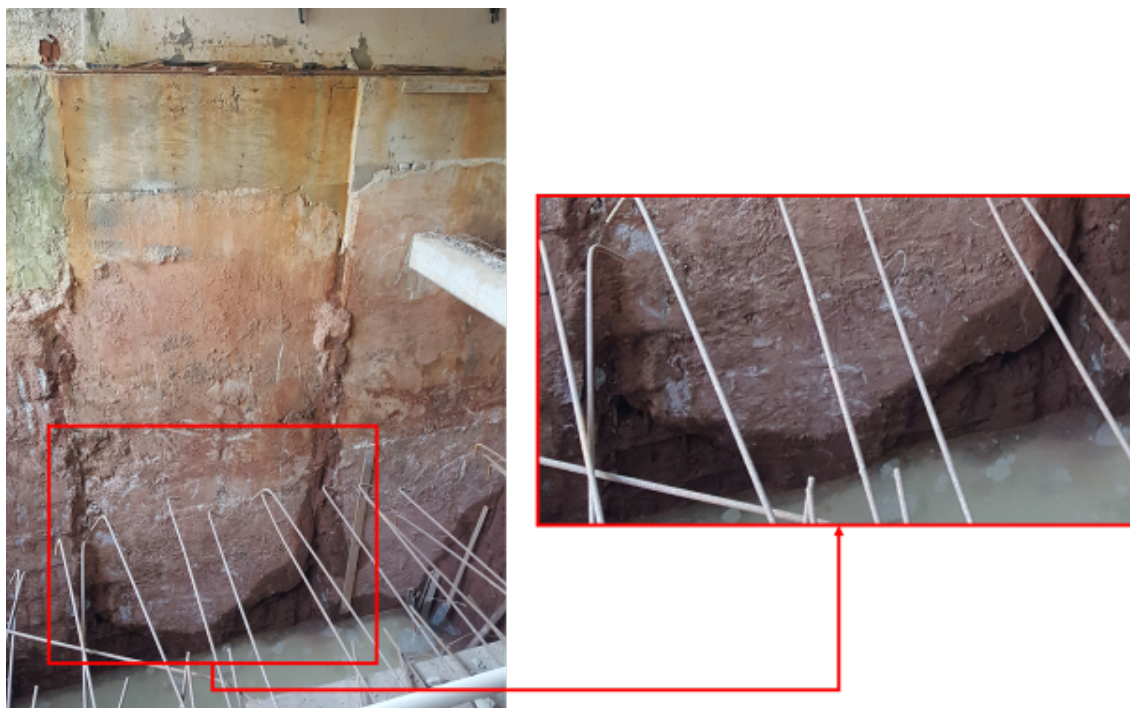
Fotografia 1 – Lamela nº 2 com nichos de concretagem e irregularidades nas juntas

A lamela nº 2 está ilustrada na Fotografia 1, onde destacam-se os nichos de concretagem e a respectiva a exposição da armadura. Também se verifica solo entre as juntas com os painéis contíguos, indicando que há irregularidades no concreto e possíveis fendas entre eles.

Os problemas visíveis nesta seção da parede ocorrem na cota -4,30 m em relação ao nível natural do terreno. Desta forma, pressupõe-se que havia presença de água durante a escavação e que a camada de solo correspondente, analisando o perfil aproximado do terreno, era silte arenoso.

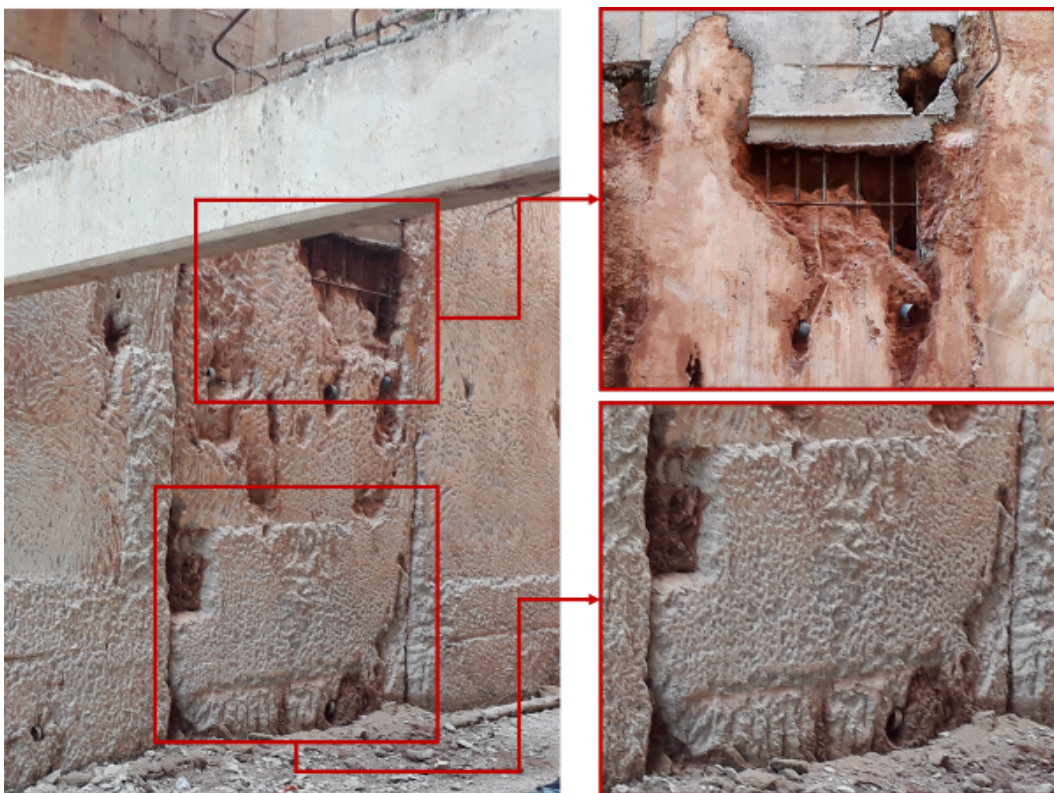
Fotografia 2 – Lamela nº 13 com nichos de concretagem e irregularidades nas juntas

Vê-se um grande nicho de concretagem com exposição da armadura no seu topo e outros vazios nas laterais e na face exposta do painel.

Analisando a posição da lamela em relação ao perfil estimado do solo, verifica-se que no nível onde vê-se as falhas, de acordo com o perfil estimado do solo, encontra-se uma camada de argila mole e silte fofo, sem a presença de água. Convém observar que um dia antes da execução desta unidade houve a troca do polímero, porque, segundo o engenheiro executor, a presença de silte havia contaminado a lama tornando-a inutilizável.

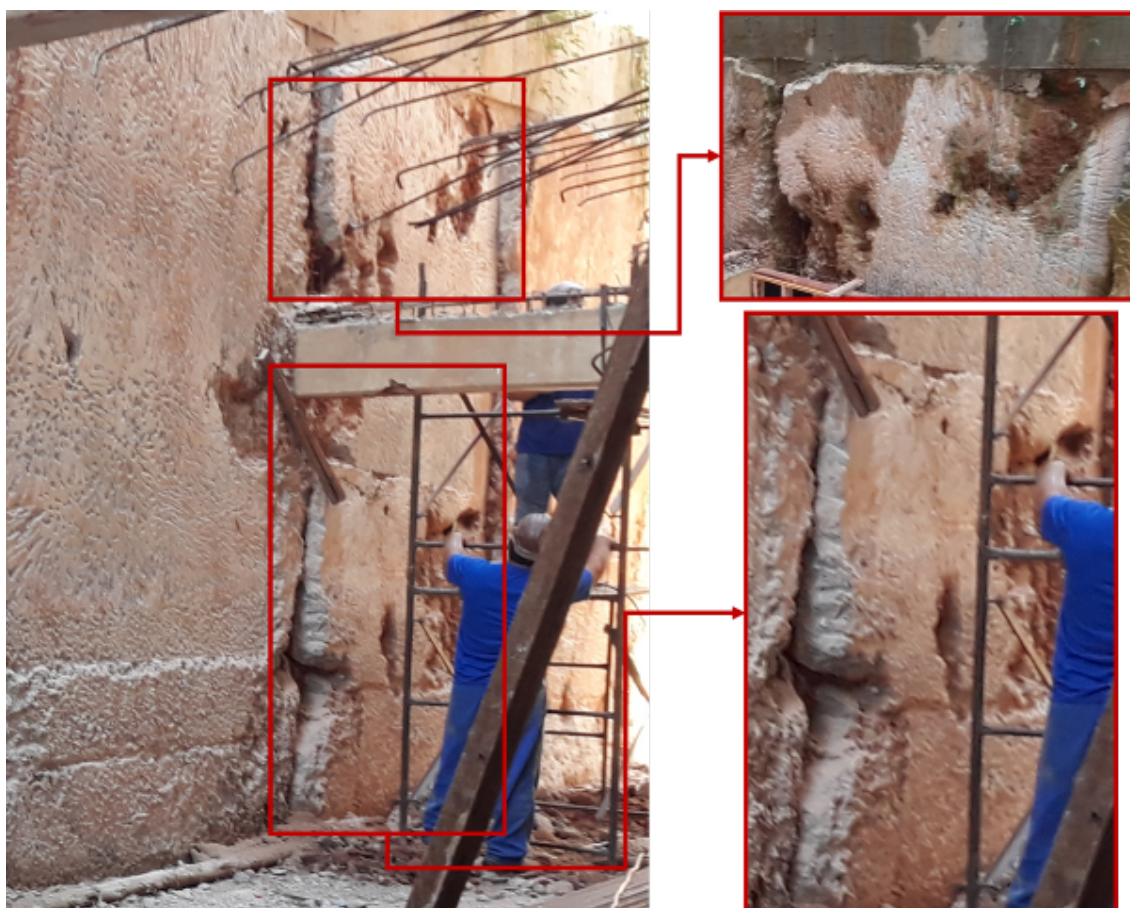
Fotografia 3 – Lamela nº 15 com diversas falhas de execução

O polímero já tinha sido substituído na ocasião de escavação desta e o concreto fornecido estava de acordo com as especificações do projeto.

Apontam-se as principais causas destas anomalias:

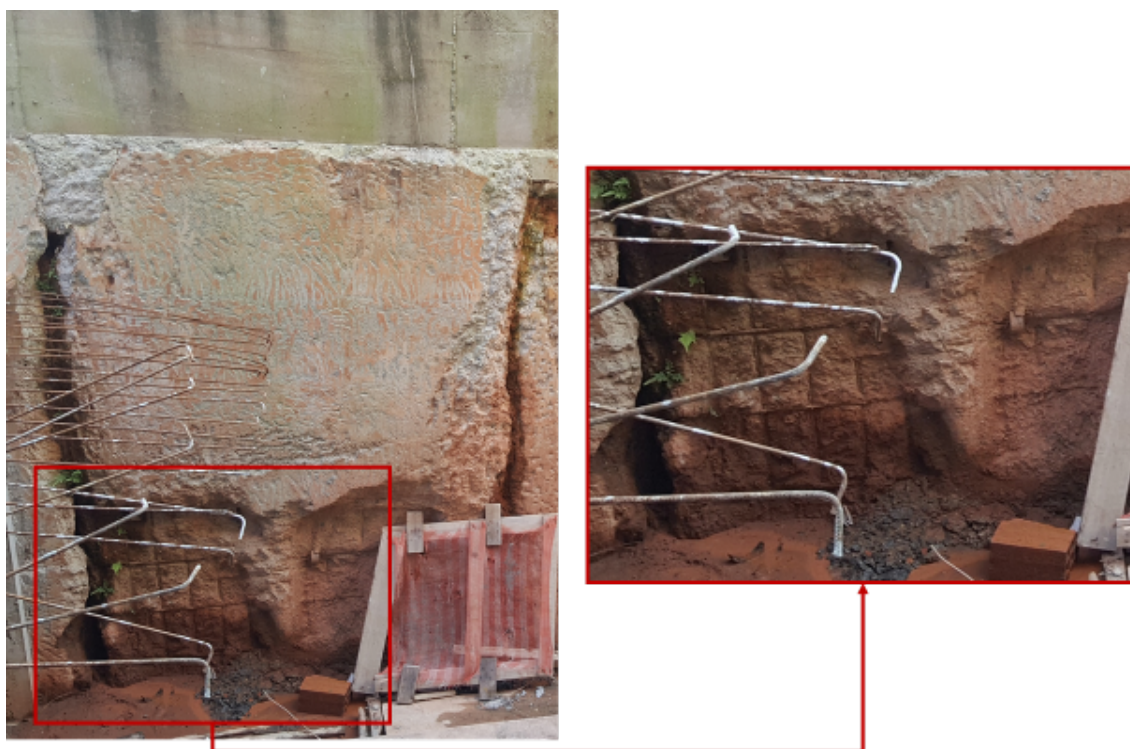
Fotografia 4 – Lamela nº 21 com grandes nichos de concretagem e irregularidades nas juntas

As juntas entre as lamelas contíguas apresentam vãos consideráveis, comprometendo a estabilidade da contenção.

A classificação estimada do solo no local de falha é silte arenoso, variando de fofo a medianamente compacto, sem a presença de água.

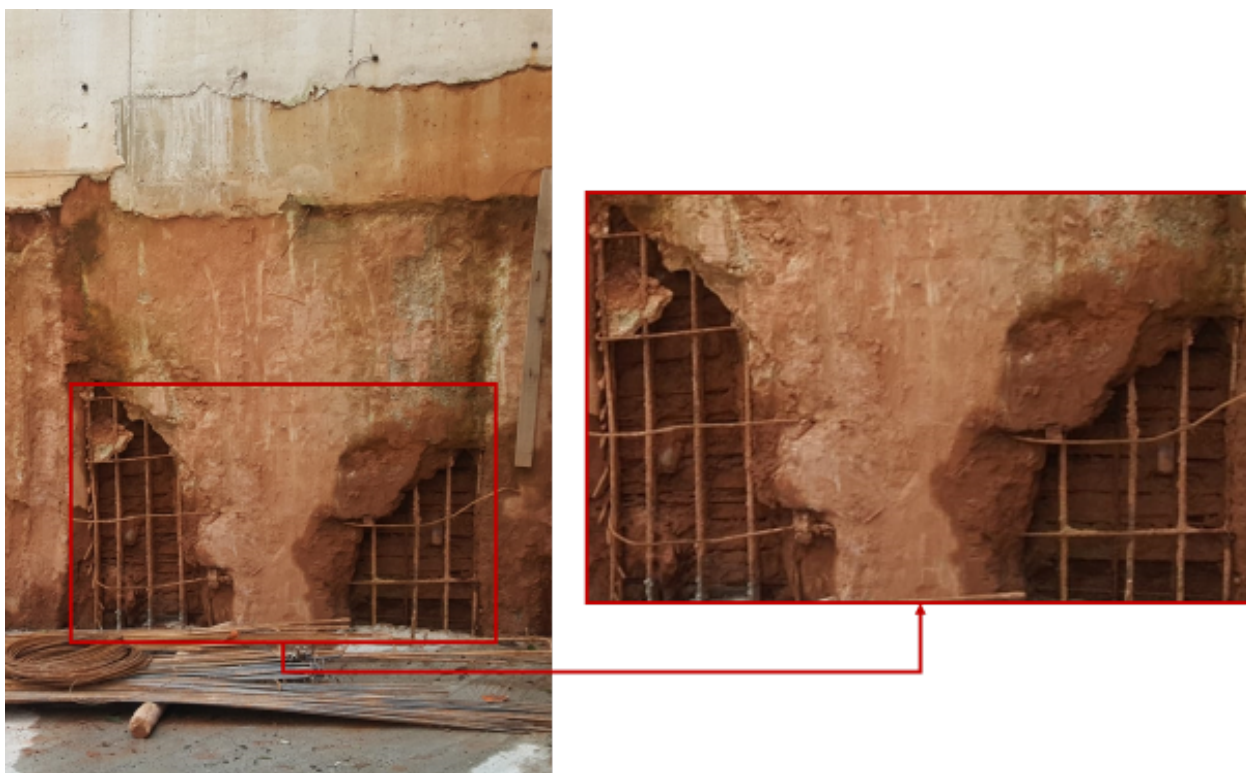
Fotografia 5 – Lamela nº 26 com grandes nichos de concretagem

Milititsky (2016) esclarece que, as falhas de concretagem, na sua grande maioria, estão associadas à dosagem inadequada do concreto e/ou a falta de controle de qualidade do fluido estabilizante antes da concretagem.

Desta forma, citam-se as principais causas destas anomalias:

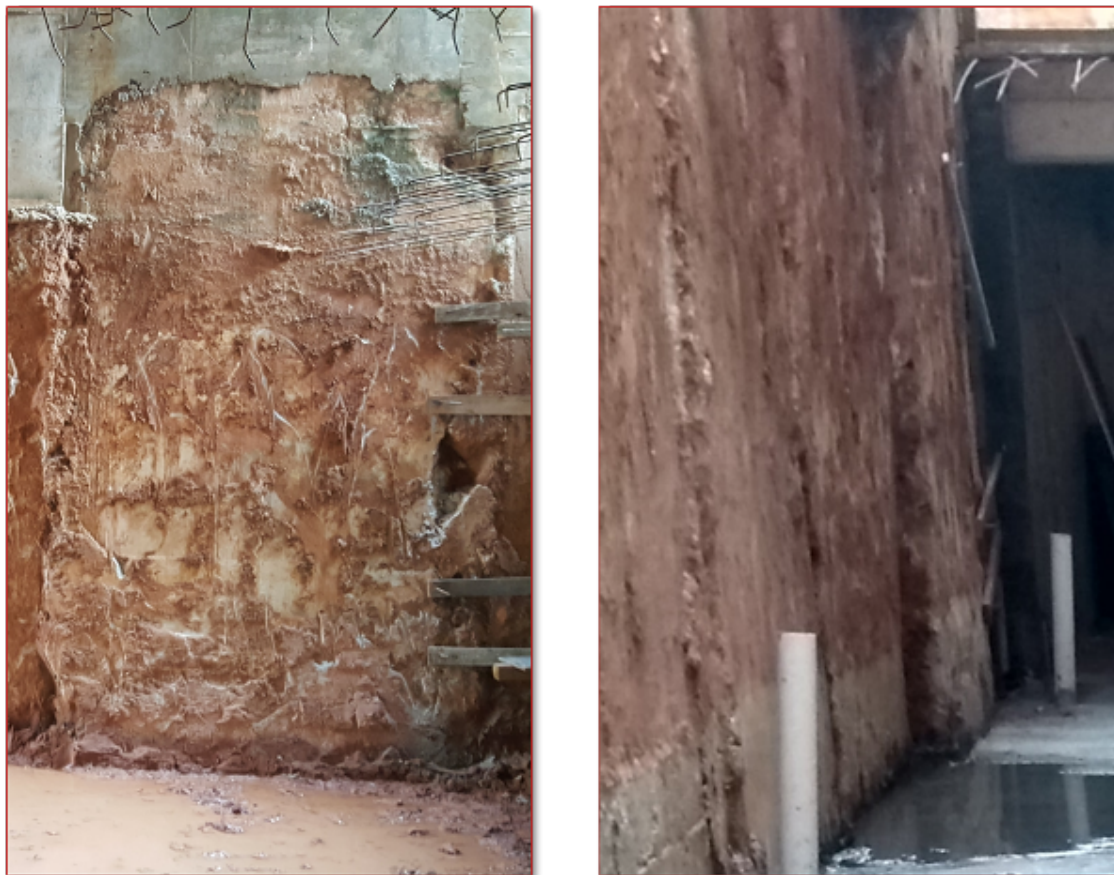
Fotografia 6 – Lamela nº 8 com irregularidades nas juntas e falta de alinhamento

Convém observar que não foram encontrados registros de medição e verificação do prumo do equipamento, bem como da mureta guia para nenhuma das lamelas executadas nesta obra.

Diversos fatores podem influenciar na qualidade final das juntas e no alinhamento dos painéis, porém, citam-se os principais fatores pensados para este caso:

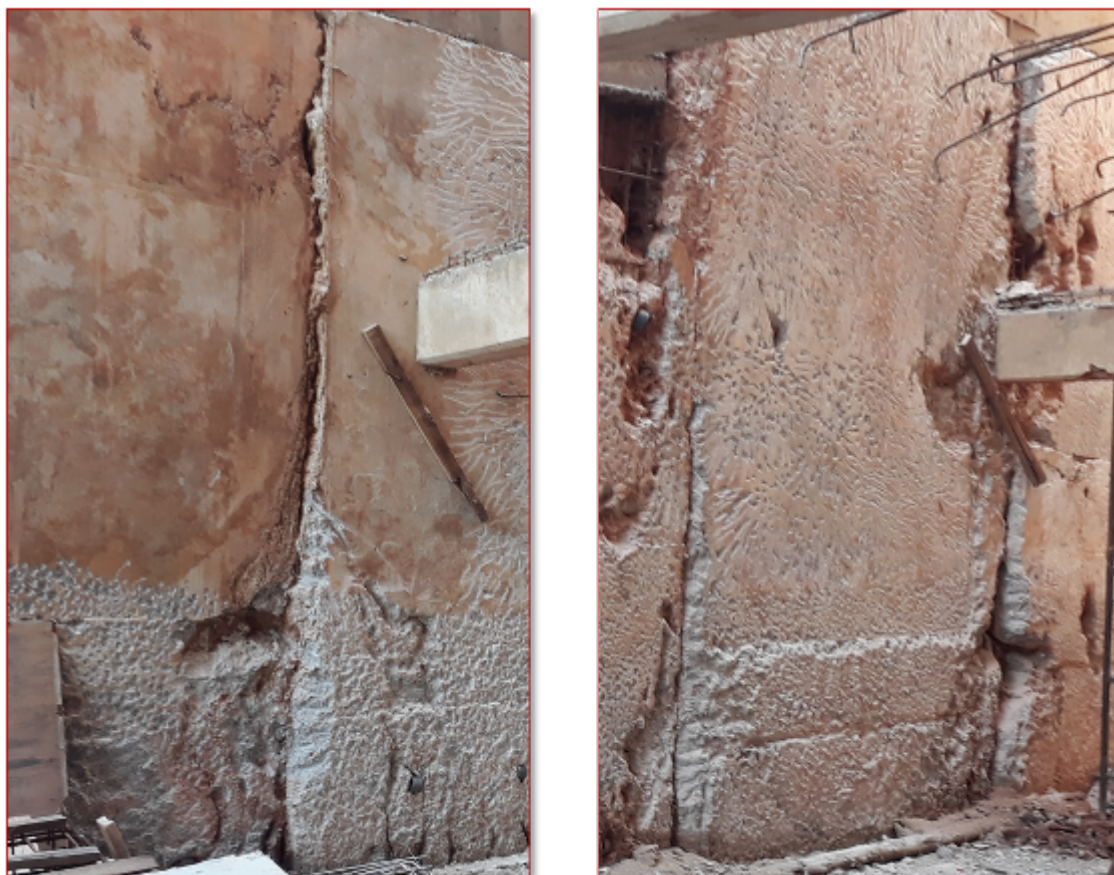
Fotografia 7 – Lamelas nº 11 e nº 14 com problemas nas juntas e de concretagem

A Fotografia 7 contempla as lamelas nº 11 e nº 14, respectivamente. Ambas possuem descontinuidades nas juntas e pequenos vazios de concretagem. Observa-se que elas foram executadas no mesmo dia.

Ao analisar o diário de obras percebeu-se que a concretagem da lamela nº 11 ocorreu no final do dia, sendo finalizada às 18 horas. Desta forma, entende-se que não foram utilizados os tubos junta e a chapa espelho, visto a equipe saiu da obra neste horário e a utilização destes elementos exige que sejam retirados logo após o início da cura do concreto (aproximadamente 3 horas).

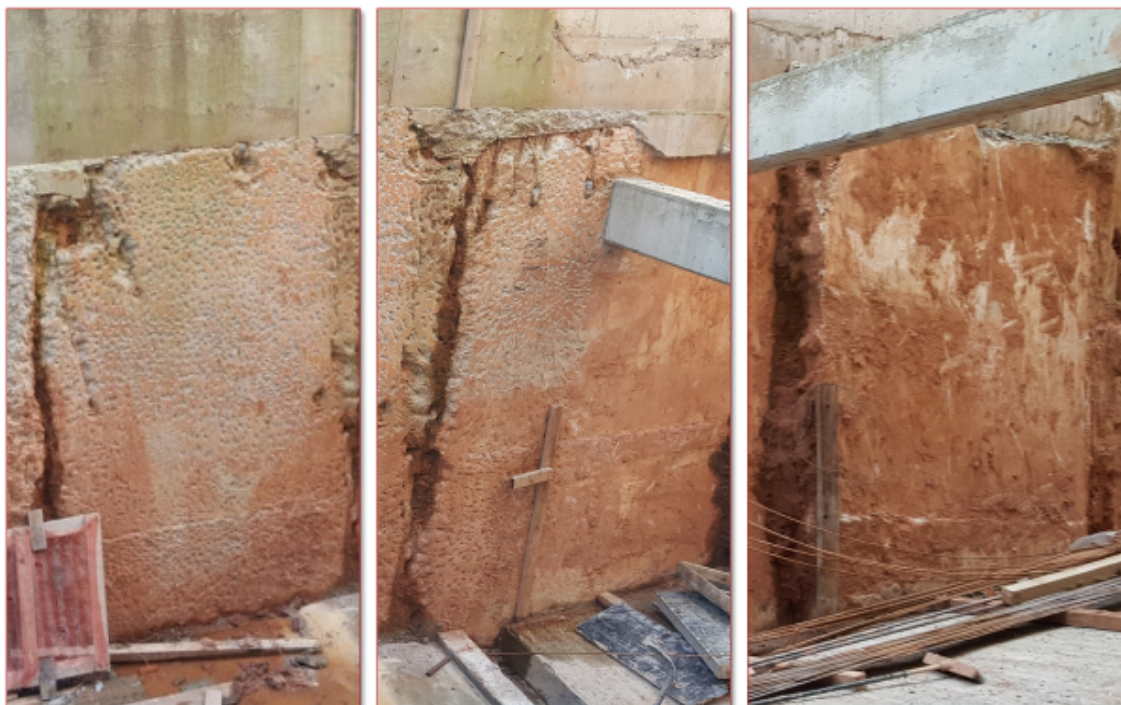
Fotografia 8 – Lamelas nº 22, nº 23 e nº 24 com diversas anomalias

A Fotografia 8 contempla as lamelas nº 22, nº 23 e nº 14, respectivamente. Todas apresentam descontinuidades nas juntas. A lamela nº 24, direita da foto, apresentou também um grande desvio no alinhamento com as demais.

Bem como a lamela nº 11, verificou-se através do diário de obras que a concretagem da lamela nº 22 foi finalizada às 18 horas, inviabilizando a utilização dos tubos junta e da chapa espelho. Também foi verificado através da análise das notas fiscais de remessa de concreto que o tempo entre a saída do caminhão da usina até o início da concretagem do painel superou 2h30min, podendo comprometer as características do material.

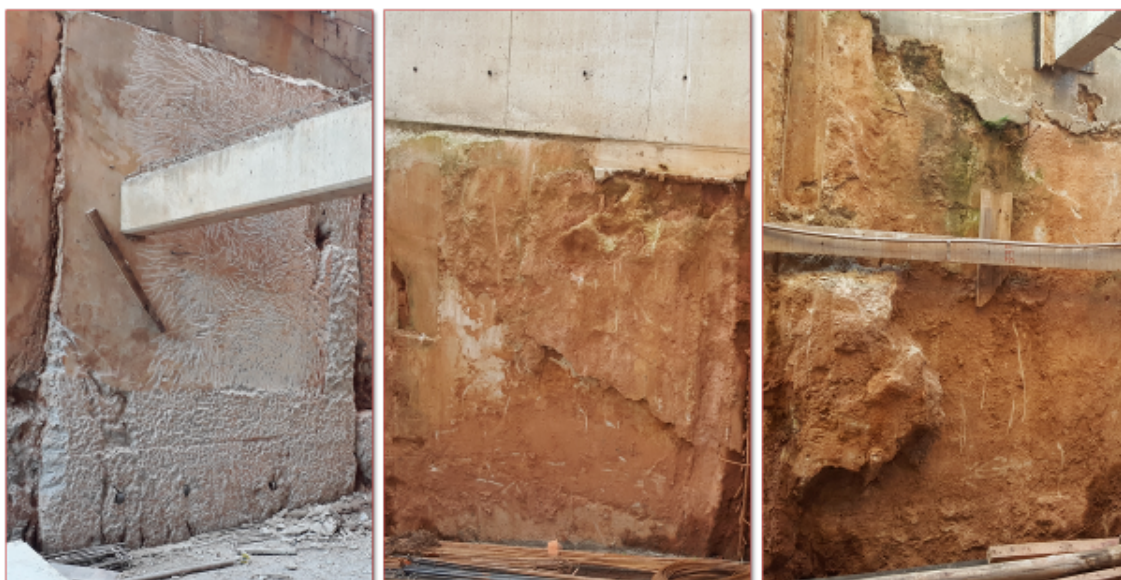
Fotografia 9 – Lamelas nº 12, nº 25 e nº 42 com problemas de acabamento

A Fotografia 9 apresenta as lamelas nº 12, nº 25 e nº 45, respectivamente.

Convém observar que, no caso da lamela nº 12, a fotografia foi capturada após o início do reparo no concreto, por isso não é possível identificar tais

Nas lamelas nº 25 e nº 45 convém observar que há infiltração nas juntas, o que indica pequenas falhas de concretagem na conexão destas com as demais e a presença de solo nas juntas.
