**UNIVERSIDADE DO VALE DO RIO DOS SINOS - UNISINOS
UNIDADE ACADÊMICA DE GRADUAÇÃO
CURSO DE ENGENHARIA CIVIL**

**MANIFESTAÇÕES PATOLÓGICAS E AÇÃO DA ÁGUA NAS EDIFICAÇÕES:
Estudo de caso em empreendimento misto de grande porte**

Trabalho de Conclusão de Curso apresentado como requisito parcial para obtenção do título de Bacharel em Engenharia Civil, pelo Curso de Engenharia Civil da Universidade do Vale do Rio dos Sinos (UNISINOS).

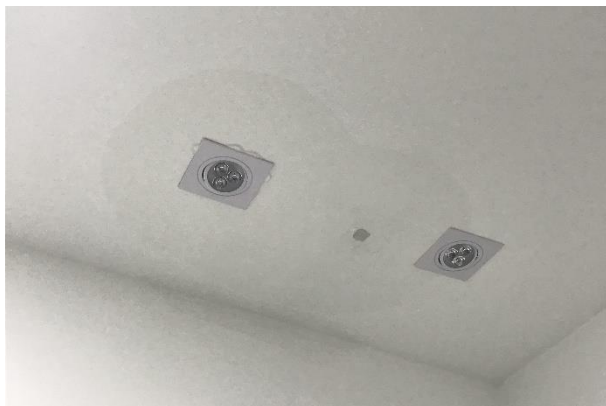
Item 31 – Manchas

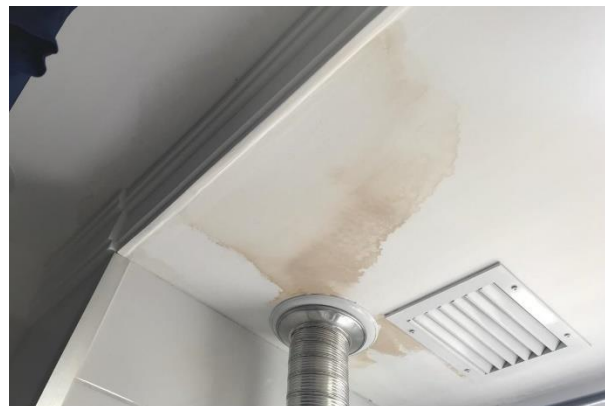
Item 33 - Manchas

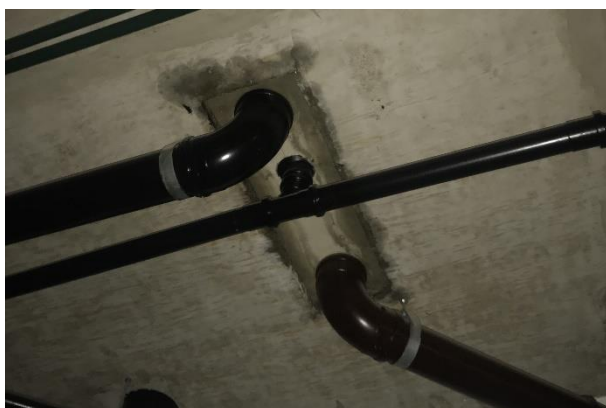
Item 41 – Gotejamento

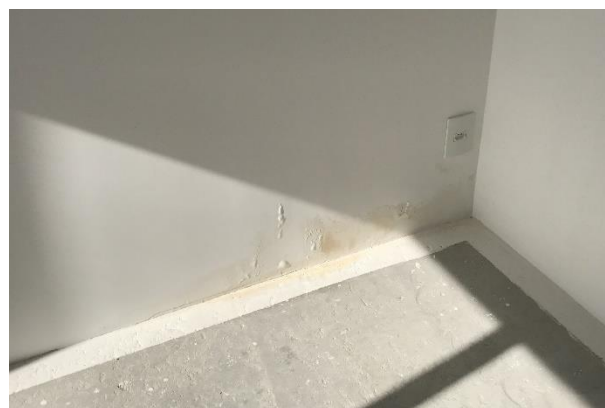
Item 46 – Desagregação do revestimento

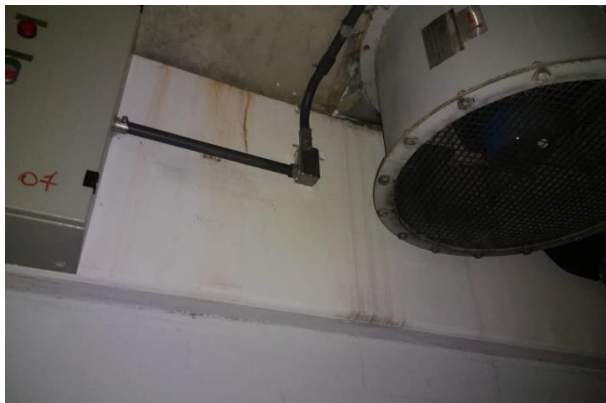
Item 98 – Entrada de água acima da viga

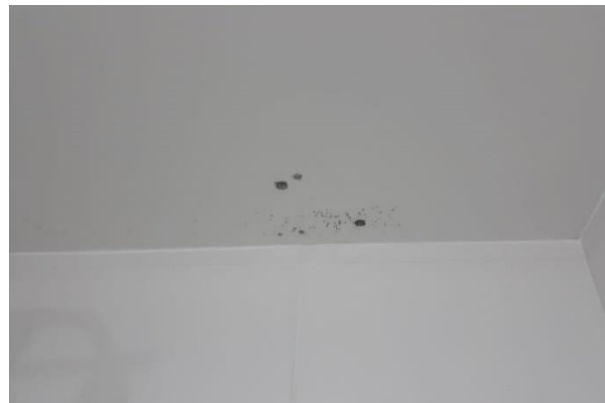
Item 170 – Fungos emboloradores

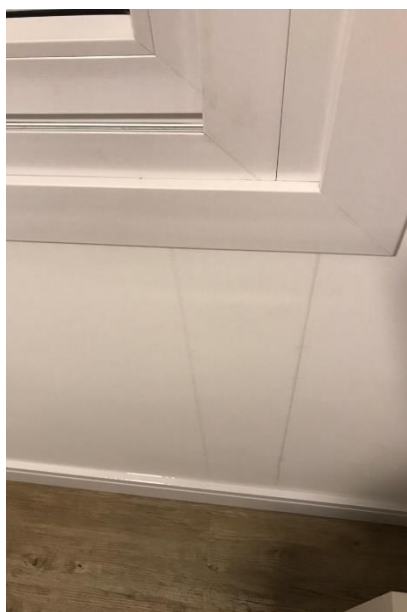
Item 42 – Entrada de água abaixo da
janela

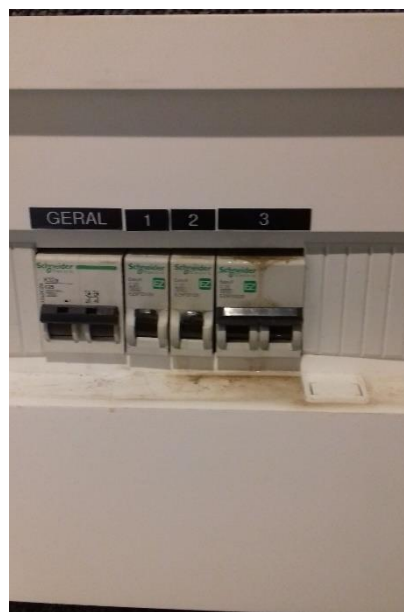
Item 17 – Entrada de água no quadro de
disjuntores
