UNIVERSIDADE DO VALE DO RIO DOS SINOS – UNISINOS
UNIDADE ACADÊMICA DE EDUCAÇÃO CONTINUADA
CURSO DE ESPECIALIZAÇÃO EM PATOLOGIA NAS OBRAS CIVIS

**VISTORIA E AVALIAÇÃO DAS CONDIÇÕES ESTRUTURAIS DOS TANQUES DE
AERAÇÃO DA ESTAÇÃO DE TRATAMENTO DE ESGOTO RUBEM BERTA**

Resumo: O presente artigo avalia as condições de conservação de dois tanques de aeração da Estação de Tratamento de Esgoto (ETE) Rubem Berta na cidade de Porto Alegre, onde foram verificadas diversas manifestações patológicas atuantes nos elementos estruturais, causadas, principalmente, pela falha ou inexistência de um procedimento de manutenção bem definido, evidenciando a suma importância desta etapa, além de diminuir a degradação das peças em concreto armado e prolongar a vida útil. São averiguados os danos impostos pela ação da água, pela agressividade do meio e qualidade do concreto, assim como os riscos, causas e efeitos de tais manifestações, investigadas através de registro fotográfico e fundamentação teórica. Logo após, os tanques foram vistoriados, analisados e apresentadas as ocorrências mais frequentes. Os resultados mostraram que a não execução de uma estratégia preventiva (ou até mesmo corretiva), provocara

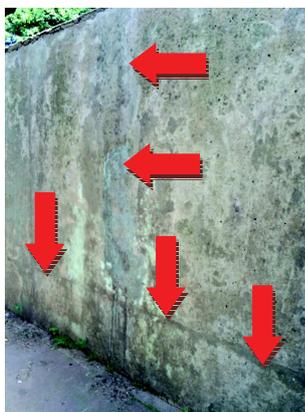
Como observação inicial, foi verificada a presença de junta fria de concretagem, destacando-se que apesar do registro ter sido feito localmente, ela foi constatada ao longo de toda a estrutura. Isto deve-se ao método construtivo utilizado naquela época, privilegiando a execução em etapas. Na figura 6 é possível observar as juntas frias na estrutura do reservatório 2-A.

Figura 6: junta de concretagem, evidenciando execução em etapas

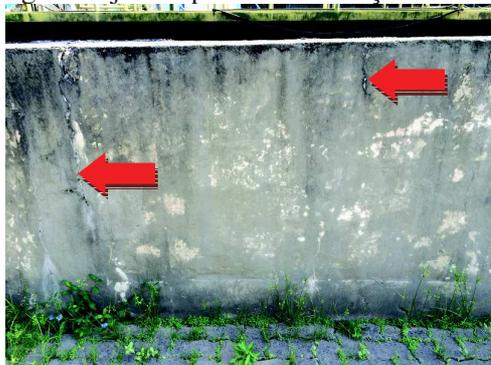
Para a manifestação patológica da figura 7, verifica-se a falta de conhecimento no projeto, evidenciada pela ausência de juntas de dilatação, ocasionando fissurações ao longo de todo o tanque (a figura 5 representa os pontos com as degradações mais avançadas; contudo, há fissuras equidistantes no perímetro dos 4 reservatórios). Essas ocorrências da figura abaixo foram evidenciadas ao longo dos tanques 1 e 2, com espaçamento variando entre 1,0 e 1,5 metros e, de acordo com Bertoli (2010), essas manifestações ocorrem por retração higroscópica, em muros e lajes finos e o fator principal são juntas ineficazes, corroborando com a situação apresentada. Carmona (2012) confirma tal diagnóstico e complementa que foram geradas no estado endurecido, por meio de fenômeno térmico.

Figura 7: juntas por movimentação térmica

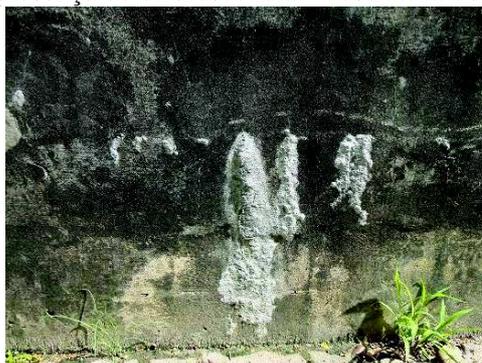
Outra manifestação patológica evidenciada na vistoria foi a presença de eflorescência em pontos isolados dos reservatórios que, conforme mostrado na figura 5 – retângulos vermelhos – ocorre em ambos os tanques, inclusive no que não está em operação, sendo a água de precipitação um dos agentes desencadeadores de tal degradação; além disso, a alta umidade na proximidade com o solo é outro fator para essa ocorrência. A figura 8 evidencia o carreamento dos íons de Hidróxido de Cálcio, formando eflorescências

Figura 8: presença de eflorescência na estrutura do tanque 1-B

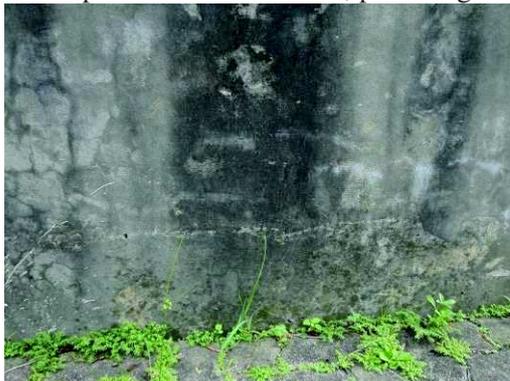
Também, foram verificadas na estrutura analisada alguns pontos com evidente retração plástica, conforme mostra a figura 9, onde percebe-se, como fator principal, a secagem rápida. Em seu estudo, Carmona (2012) evidencia que a cura inadequada é a causa mais provável de tal manifestação. Os pontos azuis da figura 5 posicionam algumas ocorrência desta manifestação.

Figura 9: mapeamento da estrutura, por secagem rápida

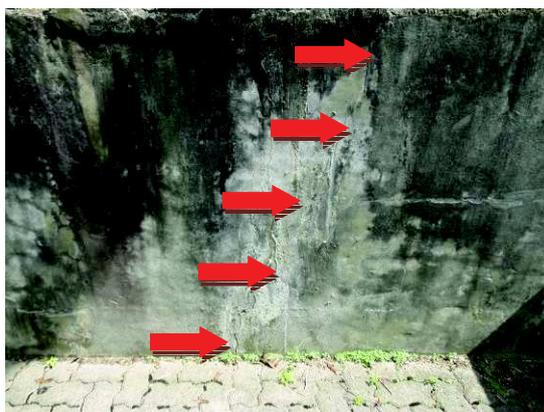
Após análise dos projetos existentes dos tanques de aeração da ETE Rubem Berta, verificou-se a inexistência de passarelas em concreto armado em determinados pontos, diferentemente da situação encontrada no local. Diante disso, encontraram-se nessas áreas fissuras inclinadas, denunciando ações excepcionais provocadas por cargas e projeto inadequados; a figura 10 evidencia a situação encontrada nessas áreas da Estação.

Figura 10: fissuras inclinadas, evidenciando sobrecarga

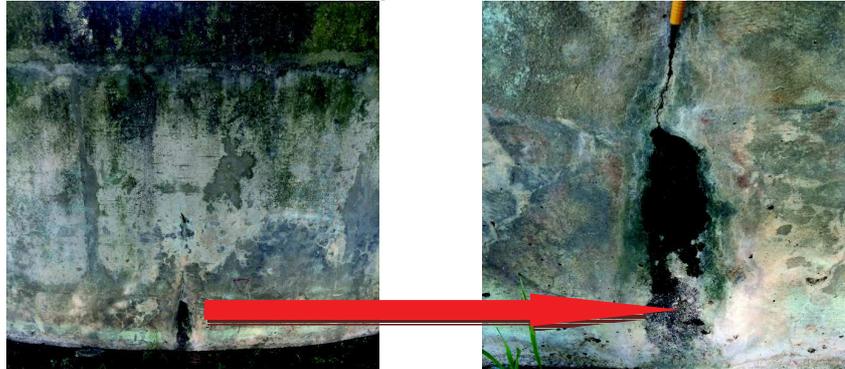
Uma das situações que mais dificuldades trouxeram durante a avaliação da estrutura foi a mostrada na figura 11; estas manifestações foram equidistantemente constatadas nos semi-círculos dos tanques, ao longo de todo o comprimento. Podem ser motivadas por

retração térmica ou decorrentes de cargas diretas, mais especificamente de esforços de tração tangenciais, as quais, muitas vezes, não são corretamente avaliados pelos projetistas estruturais. Por Cánovas (1988), ocorrem no estado endurecido, devido a ações mecânicas.

Figura 11: fissura ao longo do semi-círculo do tanque 1-B

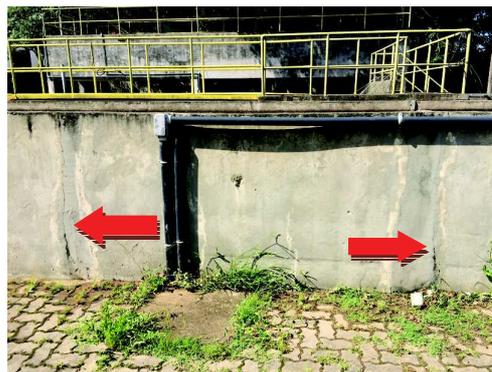
Foram evidenciadas, *in loco*, tentativas de correção das fissuras por retração térmica através do uso de mantas ou, simplesmente, pelo fechamento com argamassa de cimento, sendo, conforme a foto 12, malsucedidas. Nesta figura, fica evidente que a fissura voltou a aparecer no mesmo local do reparo (lado esquerdo) ou se manifestou na borda da correção (lado direito)

Figura 12: tentativa de correção das fissura de retração térmica no tanque 2-B

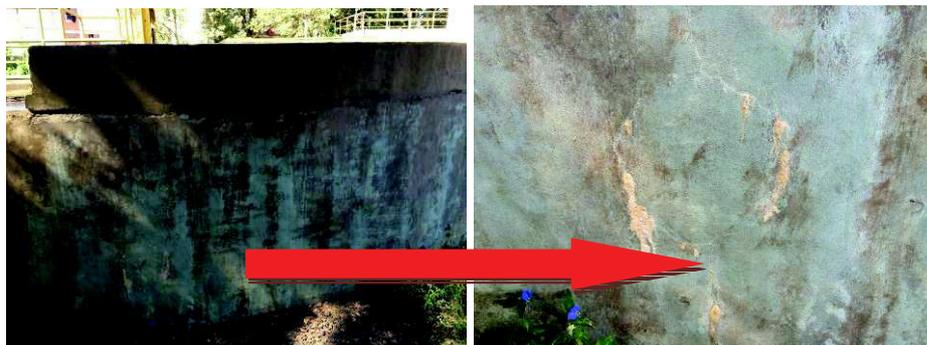
Também, durante a inspeção, foi constatada a existência de diversas tubulações que atravessam as paredes dos tanques; na foto 13, se nota que o reparo já está com adiantado processo de carreamento do Hidróxido de Cálcio.

Figura 13: formação de eflorescência em antiga travessia de tubulação

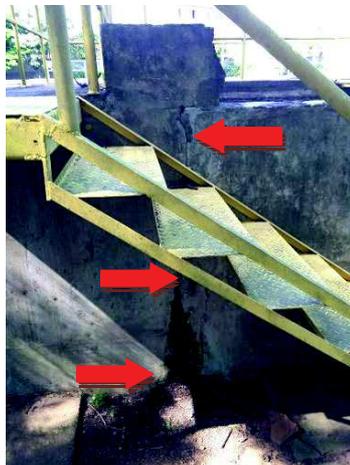
A figura 14 evidencia a falta de manutenção dos elementos estruturais da ETE Rubem Berta, já que a manifestação está com uma abertura de, pelo menos, 1,5 cm e há um processo avançado de umidade migrando do tanque para o exterior da estrutura. Os motivos principais para o desencadeamento dessa processo fissuratório é a movimentação do terreno nas proximidades do reservatório ou falha pontual de concretagem do elemento

Figura 14: avançado processo fissuratório por falta de manutenção
