**UNIVERSIDADE DO VALE DO RIO DOS SINOS - UNISINOS
UNIDADE ACADÊMICA DE GRADUAÇÃO
CURSO DE ENGENHARIA CIVIL**

**MANIFESTAÇÕES PATOLÓGICAS EM PAVIMENTOS FLEXÍVEIS:
Estudo de Caso no Município de Osório - RS**

**São Leopoldo
2018**

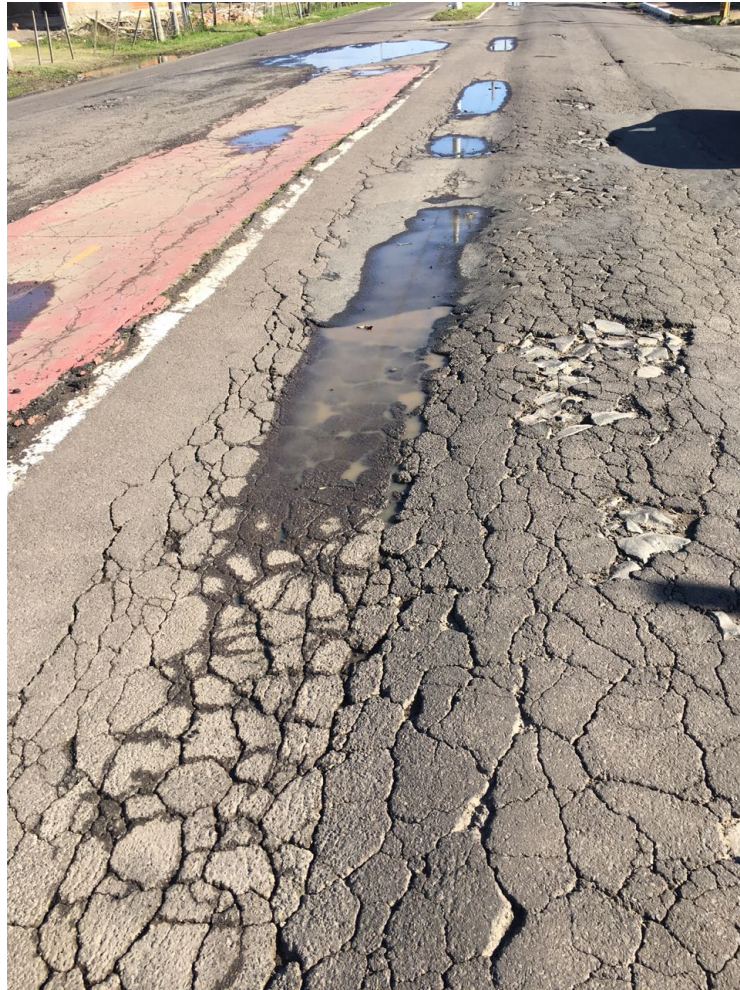
Fotografia 1 - Afundamento por Consolidação em Trilha de Roda (ATC)

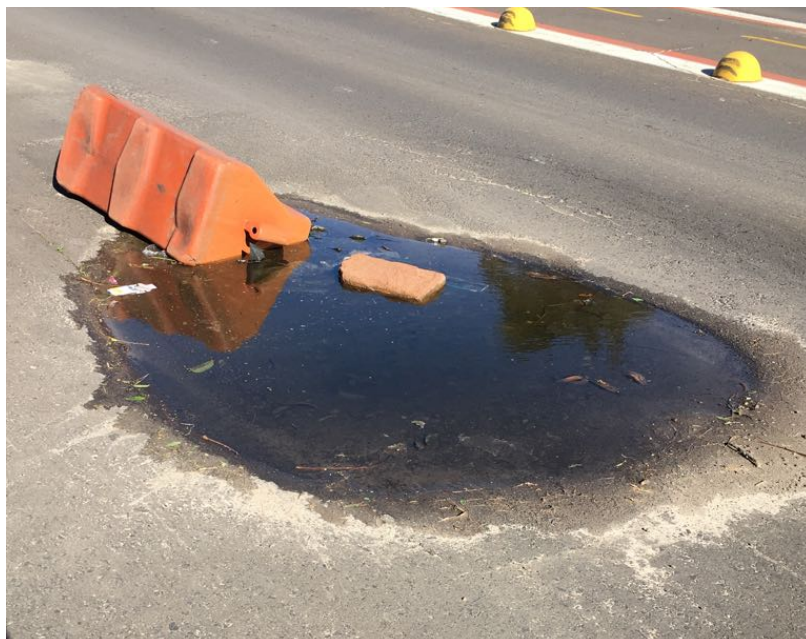
Fotografia 2 - Afundamento por Consolidação Localizado (ALC)

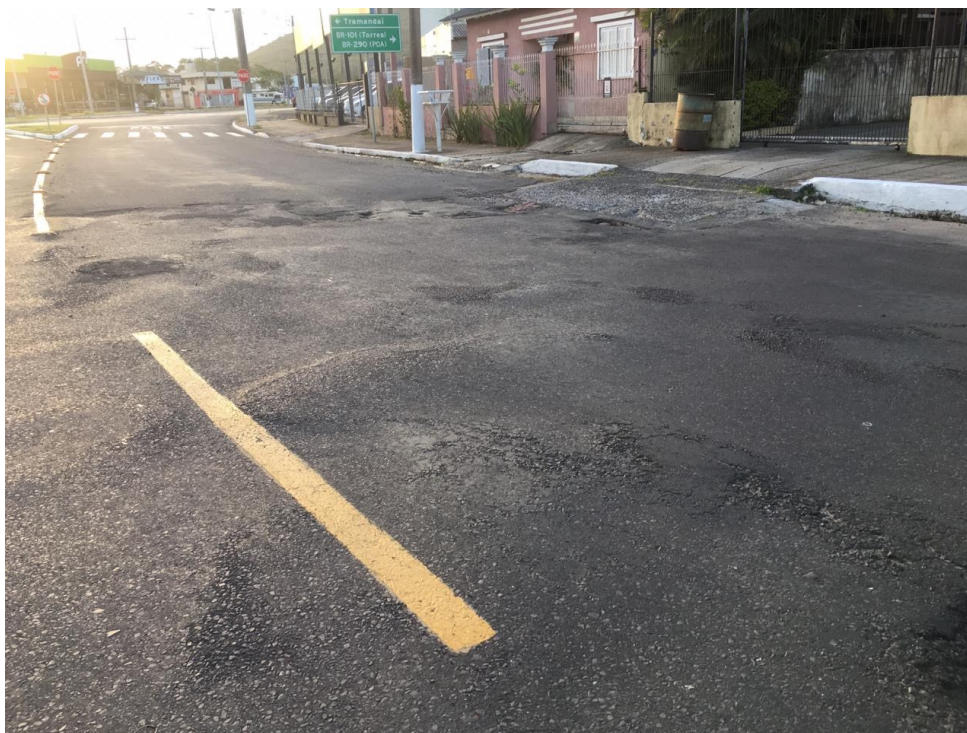
Fotografia 3 - Ondulações

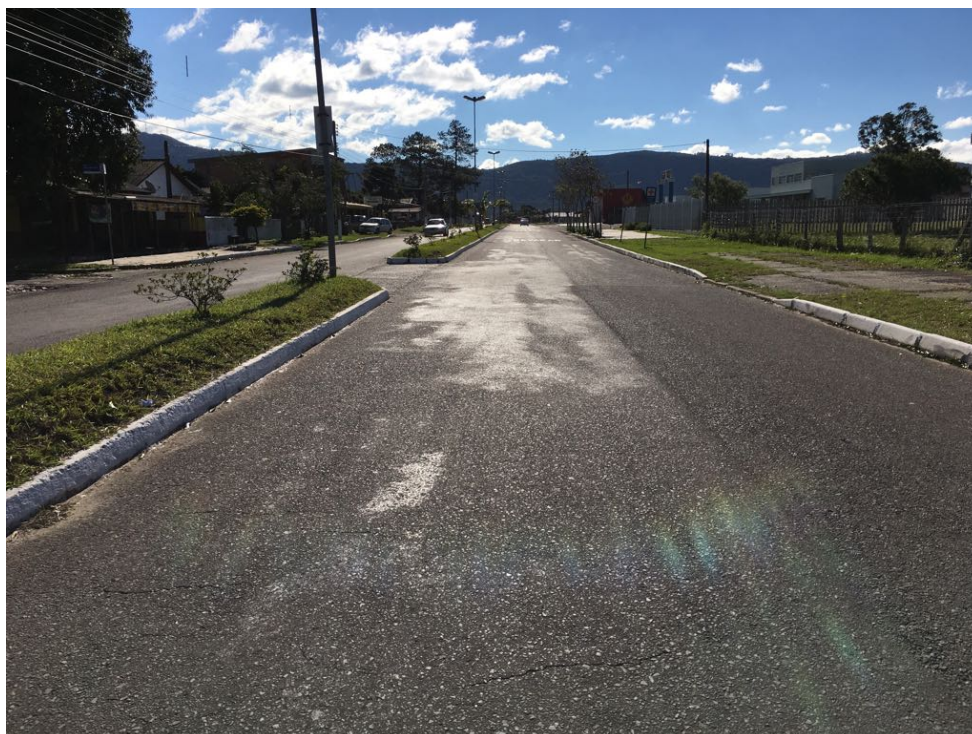
Fotografia 4 - Exsudação

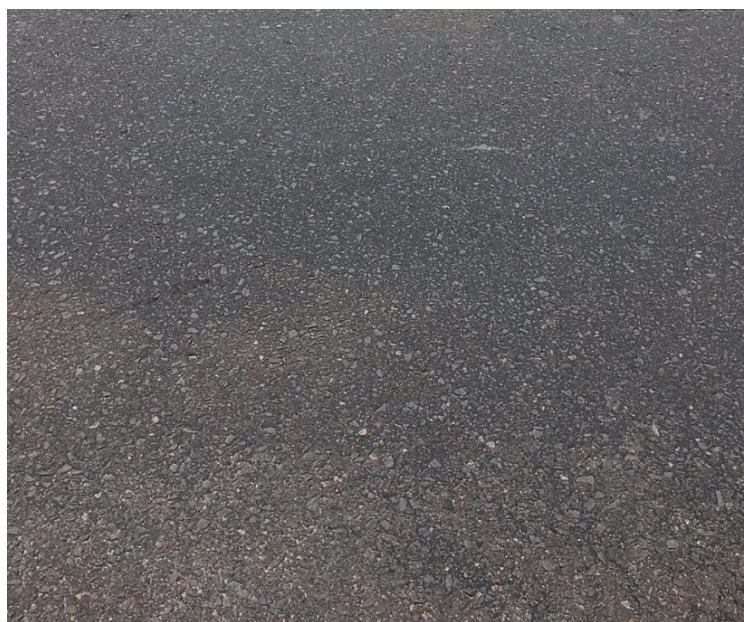
Fotografia 5 - Desgaste

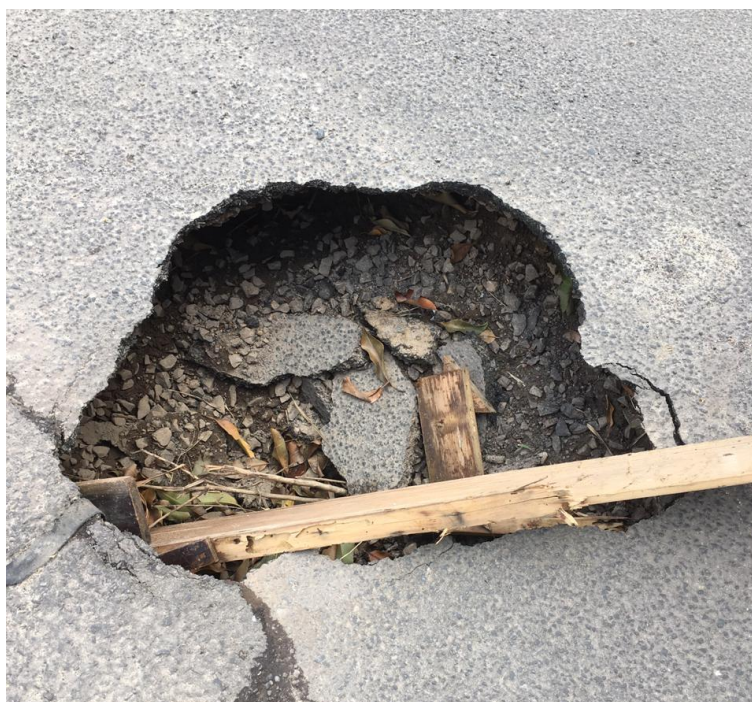
Fotografia 6 - Panela

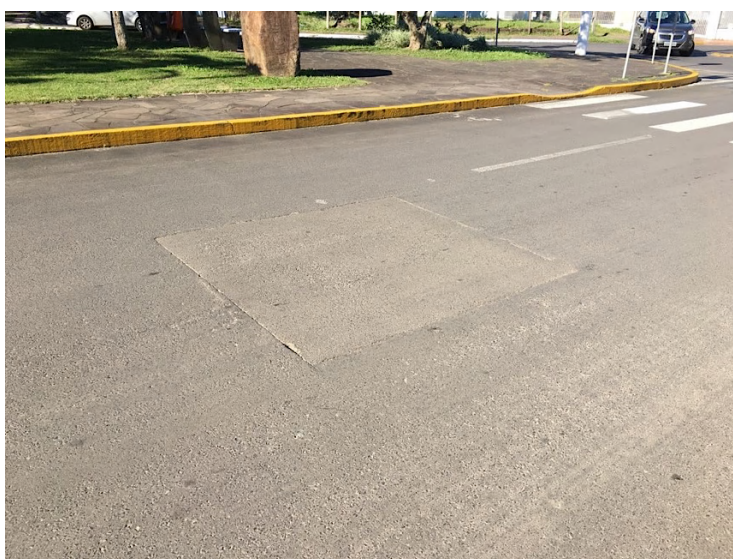
Fotografia 7 - Remendo bem executado

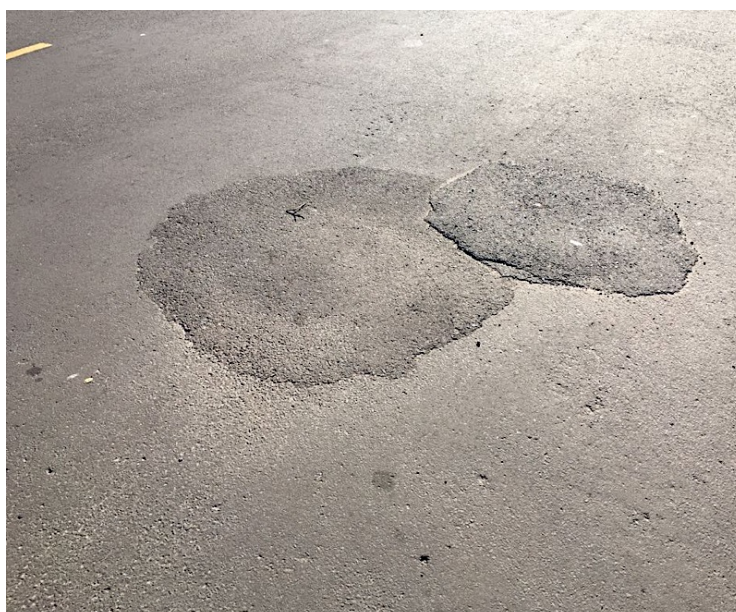
Fotografia 8 - Remendo mal executado

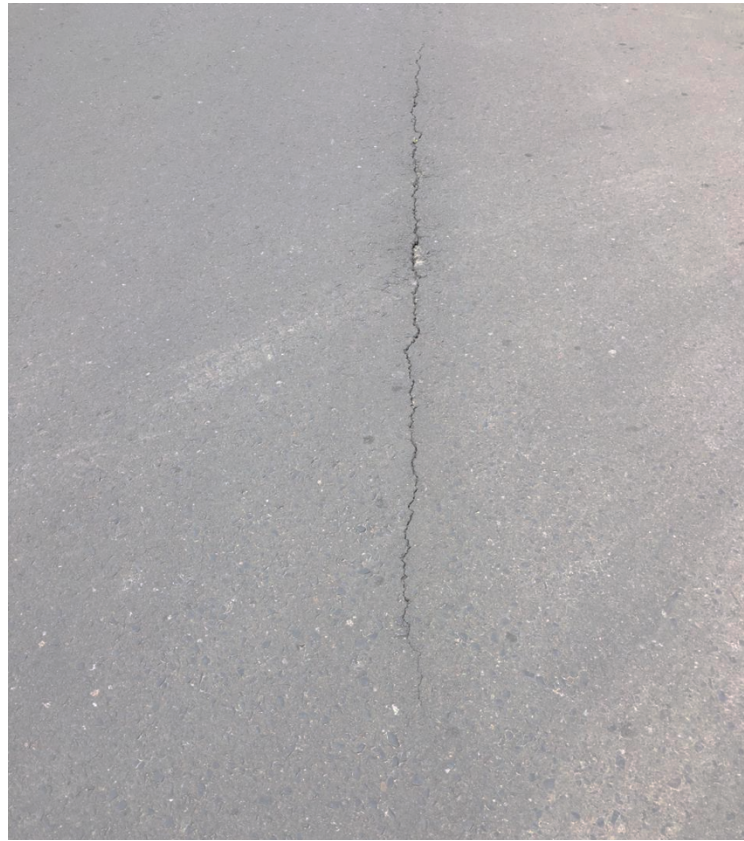
Fotografia 9 - Trinca Longitudinal Longa (TLL)

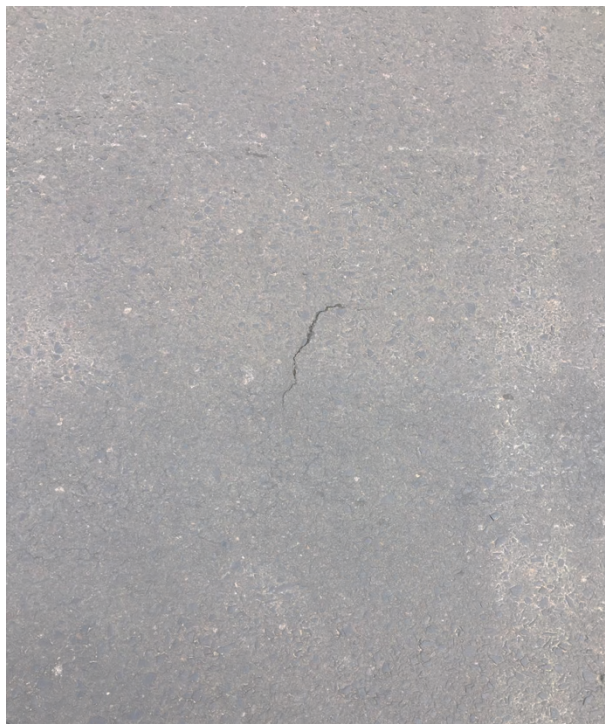
Fotografia 10 - Trinca Longitudinal Curta (TLC)

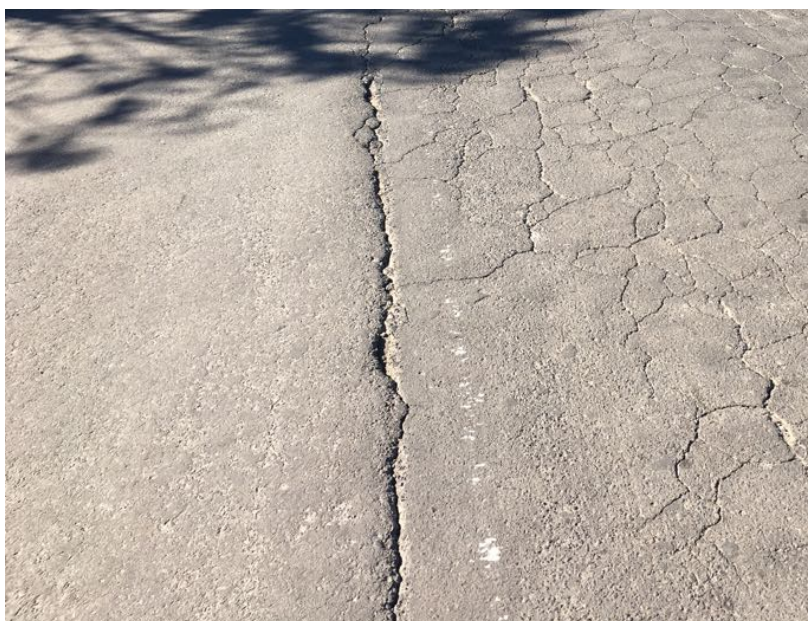
Conforme a norma do DNIT 005 (2003c, p. 2), essa manifestação patológica é definida como: “Trinca isolada não atribuída aos fenômenos de fadiga e sim aos fenômenos de retração térmica ou do material do revestimento ou do material de base rígida ou semirrígida subjacentes ao revestimento trincado”. A Fotografia 11, demonstra uma trinca de retração registrada no trecho em estudo.

Fotografia 11 - Trinca de Retração (TR)

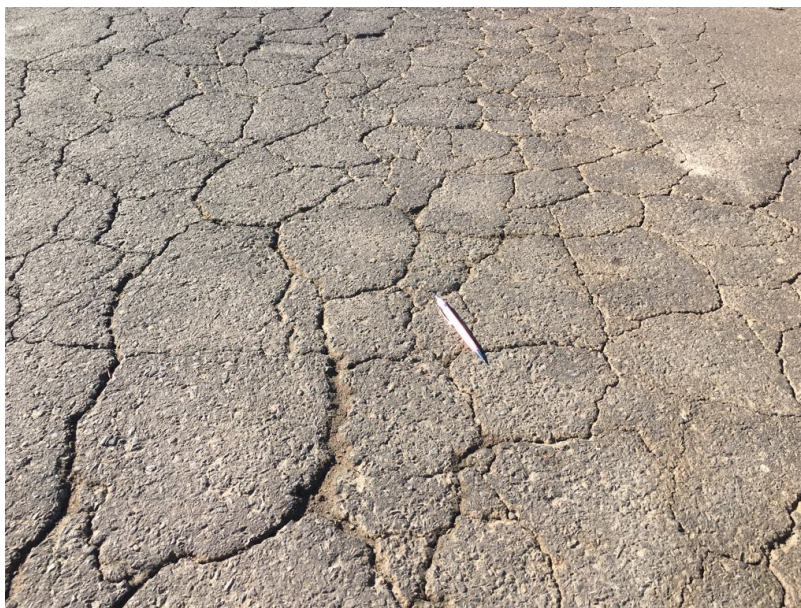
Definida pela Norma do DNIT 005 (2003c, p. 2), “Conjunto de trincas interligadas sem direções preferenciais, assemelhando-se ao aspecto de couro de jacaré. Essas trincas podem apresentar, ou não, erosão acentuada nas bordas”. De acordo com Silva (2008, p. 36), “Caracterizam-se por ter ângulos agudos e a maior aresta tem comprimento inferior a 30cm”. A Fotografia 12 apresenta esse tipo de manifestação patológica registrada em um dos trechos avaliados.

Fotografia 12 - Trinca Couro de Jacaré (TJ)

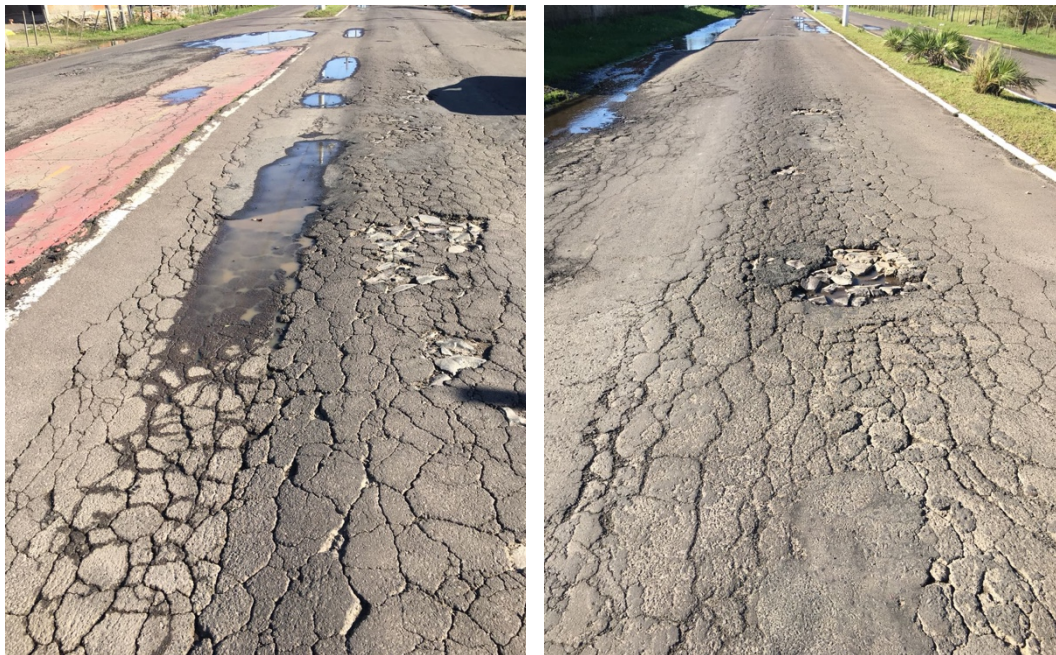
Fotografia 14 - Sobreposição de defeitos
