Artigo apresentado como requisito parcial para obtenção do título de Especialista em Patologia e Desempenho das Construções, pelo Curso de Especialização em Patologia e Desempenho das Construções da Universidade do Vale do Rio dos Sinos – UNISINOS

**AVANÇO DA FRENTE DE CARBONATAÇÃO NA ESTRUTURA DE CONCRETO
ARMADO DO PRIMEIRO EDIFÍCIO DE APARTAMENTOS DO MUNICÍPIO DE
PASSO FUNDO – RS**

José Luís Tolotti Fraga*

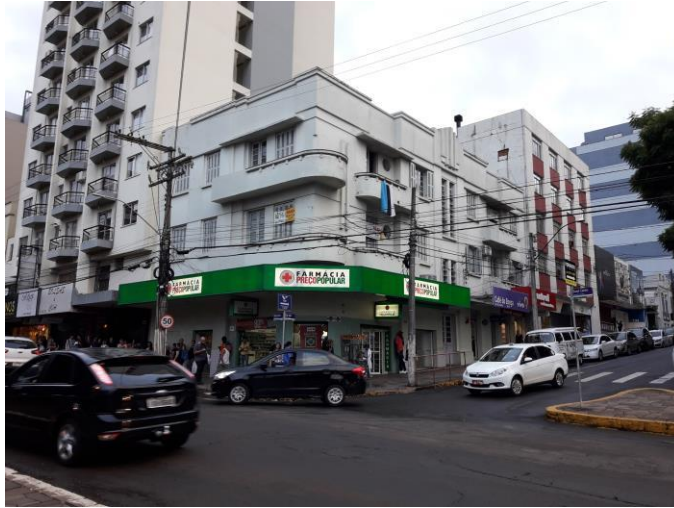
Figura 3 - Edificação nos dias de hoje

O prédio foi construído na região central de Passo Fundo, em um dos cruzamentos mais importantes da cidade, na Avenida Brasil, onde há um intenso fluxo de veículos e uma parada de ônibus em frente à edificação. A Figura 3 ilustra a edificação atualmente, enquanto que a Figura 4 apresenta os pontos de análise.

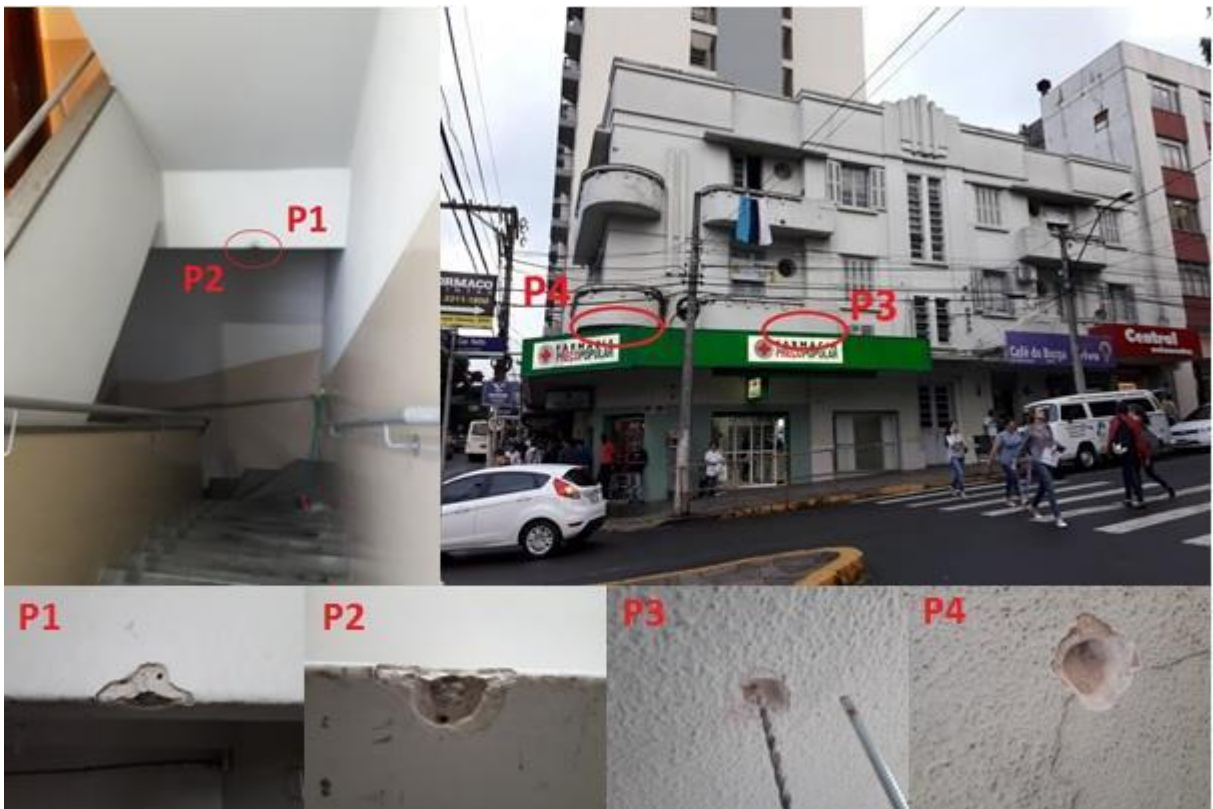
Figura 4 - Local das extrações das amostras

Com o intuito de comparar a variação do avanço da frente de carbonatação no ambiente interno e externo da edificação, foram adotados um ponto na face inferior, um ponto na face lateral da viga da escada da circulação do primeiro para o segundo pavimento e dois pontos na face inferior das marquises do segundo pavimento para a retirada de amostras do concreto. O método empregado foi similar ao que Moreira (2016) utilizou em seu estudo, inicialmente foram colhidas 5 amostras por ponto, com variação de 5 mm de profundidade do furo entre uma amostra e outra, totalizando a investigação da difusão de gás carbônico (CO_2) na estrutura até a profundidade de 25 mm em relação a superfície do concreto. Porém mostrou-se necessário a coleta de mais amostras para determinar a profundidade da carbonatação dos pontos externos. A Figura 5 ilustra a extração e a identificação das amostras.

Profundidade	Indicador de pH			
	Face lateral de viga interna P1	Face inferior de viga interna P2	Face inferior de Laje externa P3	Face inferior de Laje externa P4
5 mm	Cinza	Cinza	Cinza	Cinza
10 mm	Magenta	Magenta	Cinza	Cinza
15 mm	Magenta	Magenta	Cinza	Cinza
20 mm	Magenta	Magenta	Cinza	Cinza
25 mm	Magenta	Magenta	Cinza	Cinza
30 mm	-	-	Cinza	Cinza
35 mm	-	-	Cinza	Cinza
40 mm	-	-	Cinza	Cinza
45 mm	-	-	Magenta	Cinza
50 mm	-	-	Magenta	Cinza
55 mm	-	-	-	Magenta

Aplicando os coeficientes de carbonatação encontrados (kCO_2) nos pontos três e quatro para comparar o previsto pelas NBR 6118 (ABNT, 2014) e NB 1 (ABNT, 1940) aos 50 anos de idade da estrutura, nota-se que o avanço da frente de carbonatação foi maior que o previsto, porém não foram encontradas armaduras nessas marquises até a profundidade de 45 milímetros. Nas amostras coletadas do ponto três é possível identificar que o avanço da frente de carbonatação já encontrou a armadura.

Nos pontos em que as amostras foram coletadas a edificação apresenta bom estado de conservação, não há marcas visíveis de corrosão da armadura e deslocamento de concreto. Porém conforme identificado nos pontos um e três o avanço da frente de carbonatação já encontrou a armadura, dando fim a vida útil de projeto da edificação. Faz-se necessário uma inspeção mais detalhada para definir o plano de recuperação para a edificação e a elaboração de um plano de manutenção periódico, que impeça o início da corrosão.

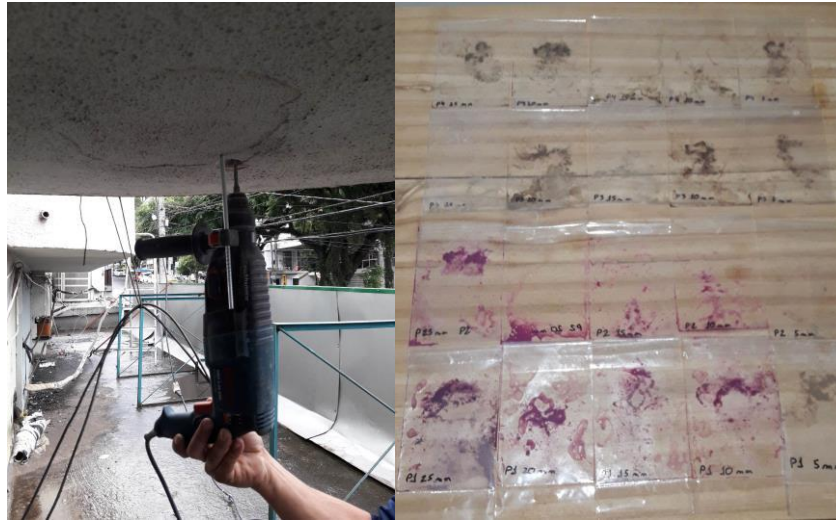
Figura 5 - Extração e amostras coletadas

Os pontos foram definidos conforme a liberação do acesso pelos proprietários da edificação. Inicialmente foram extraídas cinco amostras de cada ponto com variação de 5 milímetros entre cada amostra, partindo de 5 milímetros e terminando em 25 milímetros em relação a superfície do concreto. Porém no ponto 3 e 4, até a profundidade de 25 milímetros não foi encontrado concreto não carbonatado, fazendo-se necessário a coleta de mais 11 amostras, para alcançar a profundidade de 45 e 55 milímetros respectivamente.

As amostras extraídas da edificação foram borrifadas com a solução de fenolftaleína, indicadora de pH, apontando para a tonalidade apresentada na Tabela 1.

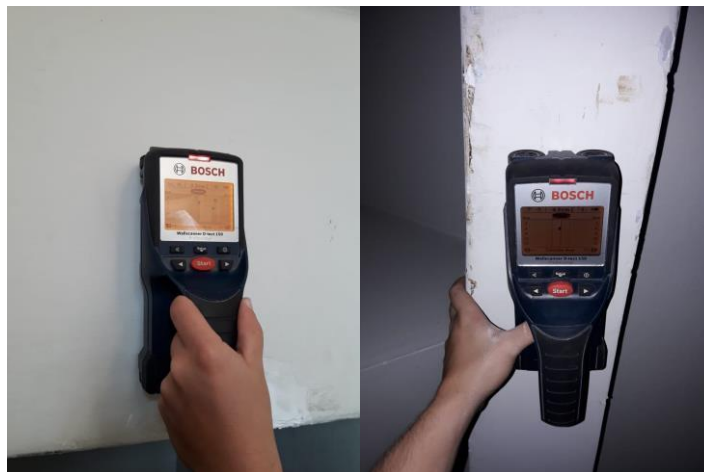
Figura 6 - Aplicação do detector de partículas eletromagnéticas na estrutura (equipamento cedido pelo CETEC da Universidade de Passo Fundo)

Como o projeto estrutural foi extraviado ao longo dos anos, empregou-se a detecção de partículas eletromagnéticas (pacometria) para identificar o posicionamento da armadura e a espessura do cobrimento do concreto, sendo assim possível diagnosticar se a frente de carbonatação alcançou a armadura (Figura 6).

Com o auxílio do detector de partículas eletromagnéticas (pacômetro) foi possível identificar o posicionamento das armaduras nos pontos onde as amostras foram coletadas, sendo possível definir a espessura do revestimento. Os testes foram realizados sobre camada de revestimento, sendo necessário descontar suas espessuras, os resultados já com o desconto dessa camada estão expressos na tabela 2. Os pontos 3 e 4 apresentaram o revestimento maior que o esperado, supõem-se que a laje não tenha armadura positiva, havendo somente armadura negativa, prática comum naquela época, pois o concreto era mais poroso e não apresentava grandes problemas de fissuras causadas por retração.
