UNIVERSIDADE DO VALE DO RIO DOS SINOS - UNISINOS
UNIDADE ACADÊMICA DE GRADUAÇÃO
CURSO DE ENGENHARIA CIVIL

COMPATIBILIZAÇÃO DE PROJETOS NA CONSTRUÇÃO CIVIL
Compatibilização de obra residencial de alto padrão arquitetônico

Trabalho de Conclusão de Curso apresentado como requisito parcial para obtenção do título de Bacharel em Engenharia Civil, pelo Curso de Engenharia Civil da Universidade do Vale do Rio dos Sinos (UNISINOS).

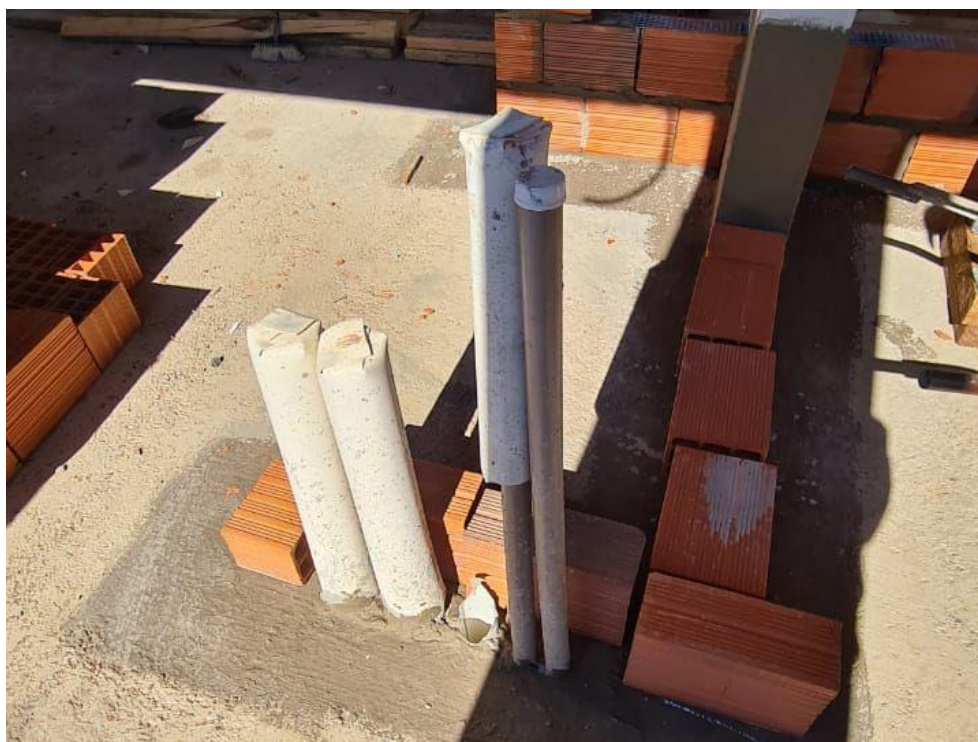
Figura 5– Passagem de tubulações

Na Figura 5, não é possível executar a parede de tijolos conforme o projeto, felizmente existia espaço suficiente para aumentar a espessura da parede e manter o vão para a geladeira conforme projeto.

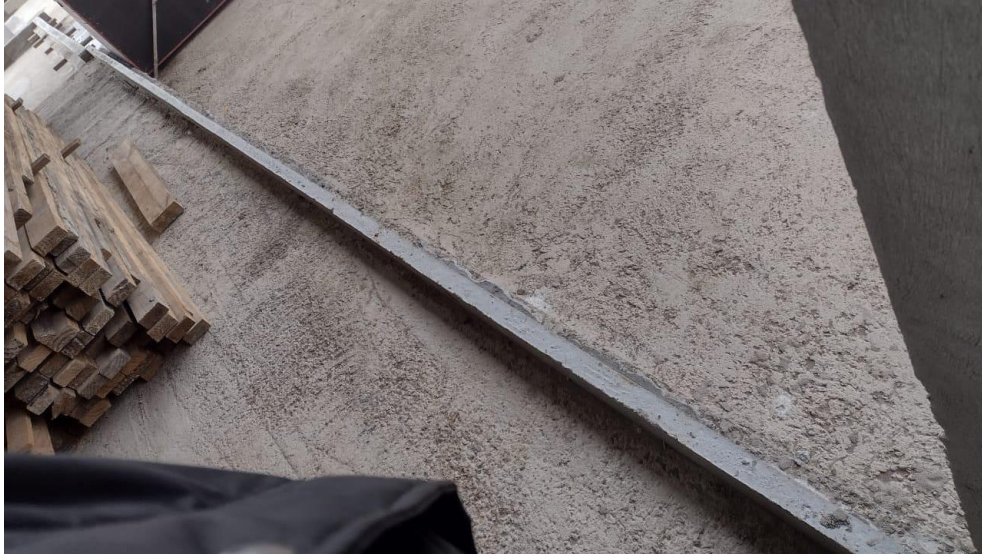
Figura 7– Impermeabilização de espelho d'água

A solução, apesar de simples, facilitou muito a impermeabilização no espelho d'água e a execução do contrapiso. Um problema mais complexo em relação à obra foram as máquinas do sistema de ar-condicionado, pois devido a esse projeto ter sido elaborado depois da obra iniciada e apenas no formato 2D, a compatibilização precisou ser feita por ocasião da execução, gerando muito retrabalho, mudanças constantes nas posições das máquinas, esses retrabalhos também afetaram a execução do gesso, a figura 8 demonstra a rede de ar instalada.

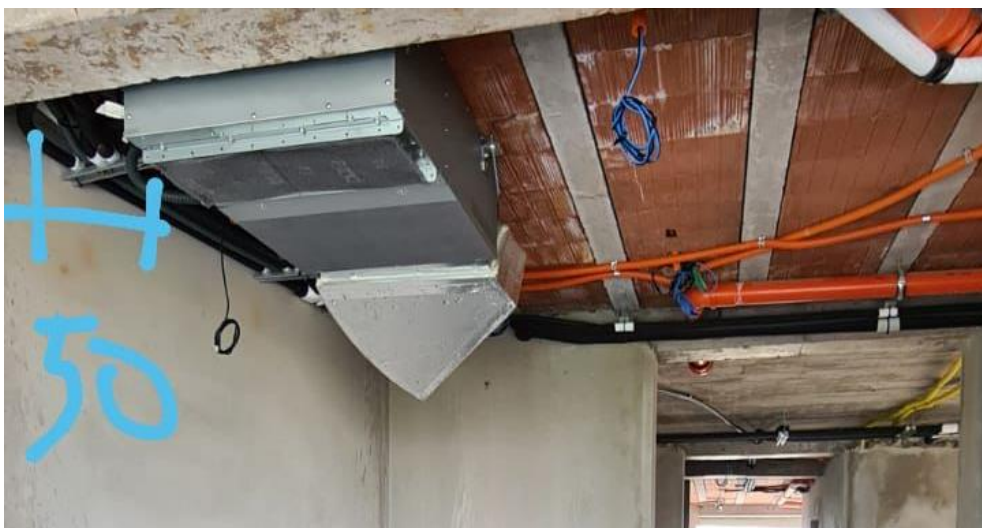
Figura 8– Sistema de ar-condicionado

Na Figura 8 pode-se ver uma das máquinas que teve que ser mudada de posição por causa do mobiliário que terá naquela posição, esse tipo de erro muito recorrente na obra, incluindo o fato de que a passagens dos dutos de ar pelas vigas foi bem complicada devido à baixa altura do pé direito no pavimento.

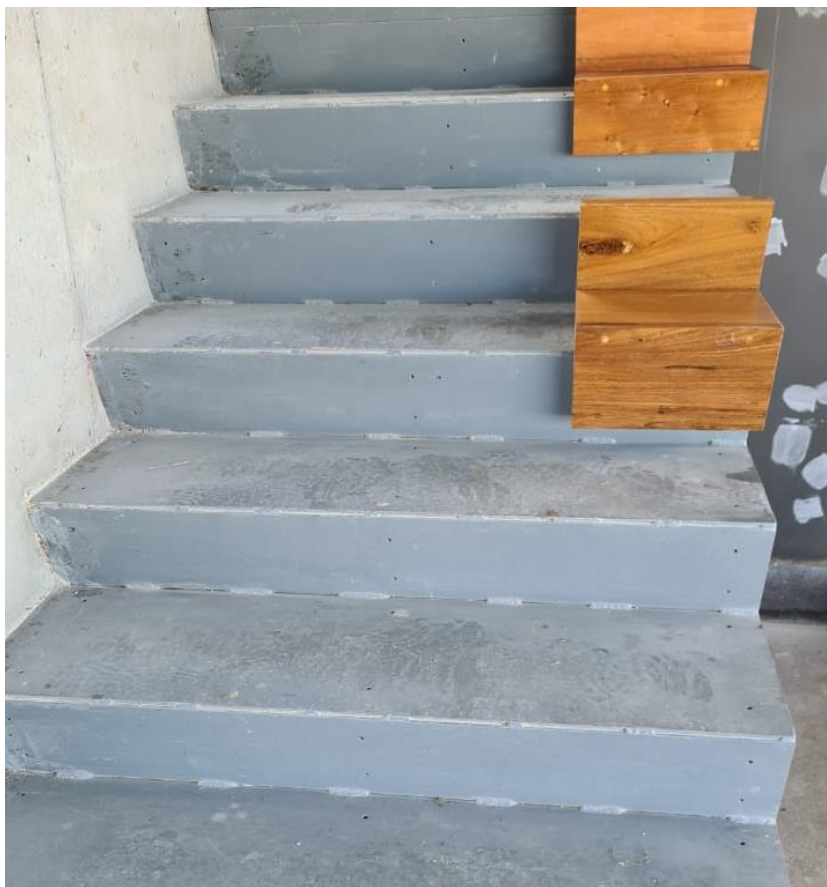
Figura 10– Segunda proposta de escada

A Figura 10 mostra como ficou a estrutura metálica e algumas amostras de madeira. Devido à mudança no método construtivo da escada, o revestimento de madeira também foi alterado. Esse novo projeto aumentou consideravelmente a dificuldade de execução e conseqüentemente o preço da escada. A Figura 11 e Figura 12 a seguir mostram como foi criada a nova proposta da escada.

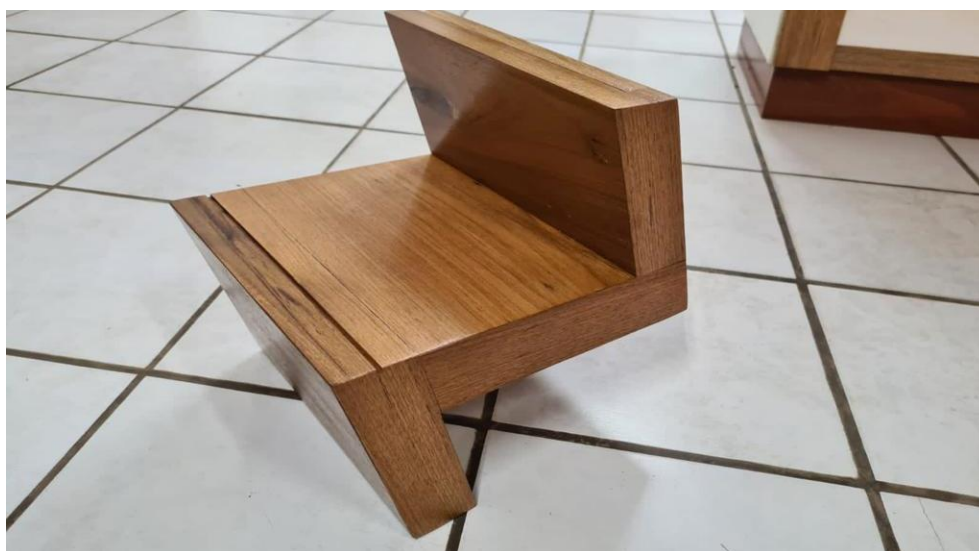
Figura 13– Molde da escada

Esse molde foi aprovado pelo cliente e escritório de arquitetura, ainda está na fase de execução, dessa forma não existem imagens no local.

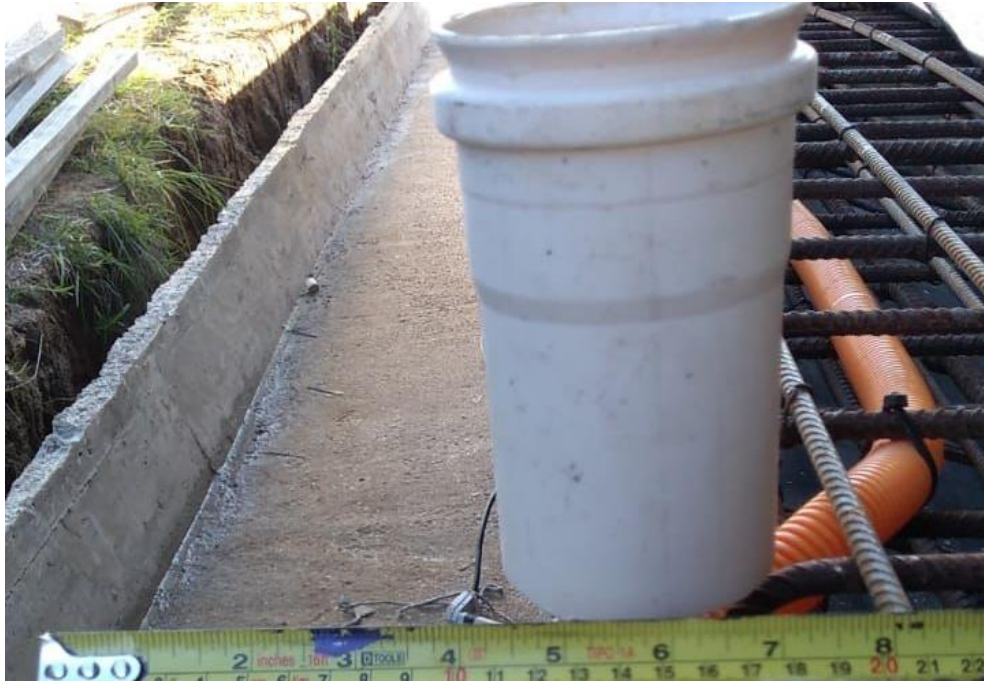
Figura 16– Rampa de acesso

Devido a essa impossibilidade construtiva, posição das luminárias da rampa foi alterada e o resultado após a concretagem pode ser vista na Figura 17.

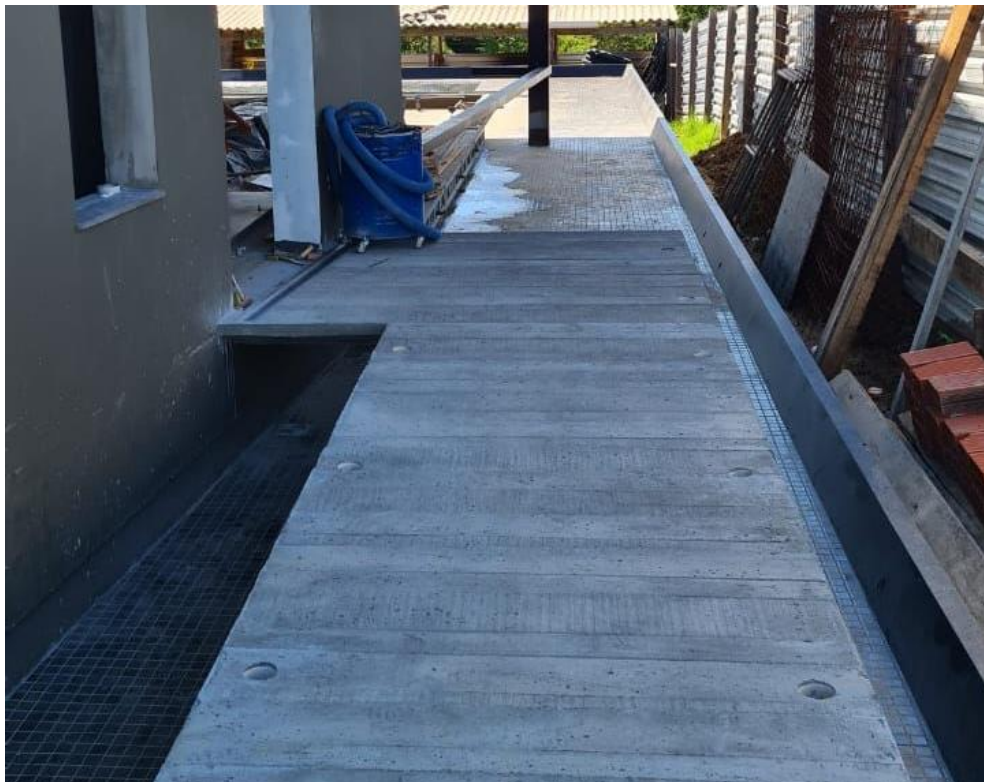
Figura 17– Rampa de acesso

A rampa foi concretada com as esperas para as luminárias, que serão colocadas na próxima etapa, a Figura 17 também apresenta outro ponto muito importante, ao fundo é possível ver uma viga metálica que vai da parede até o pilar metálico, essa viga não existia no projeto inicial, ela foi criada pois o revestimento em brise-soleil não poderia ficar preso apenas na parte de cima da estrutura, assim foi necessário a colocação de uma viga que afetou muito o visual interno da residência. A Figura 18 mostra como está em projeto.

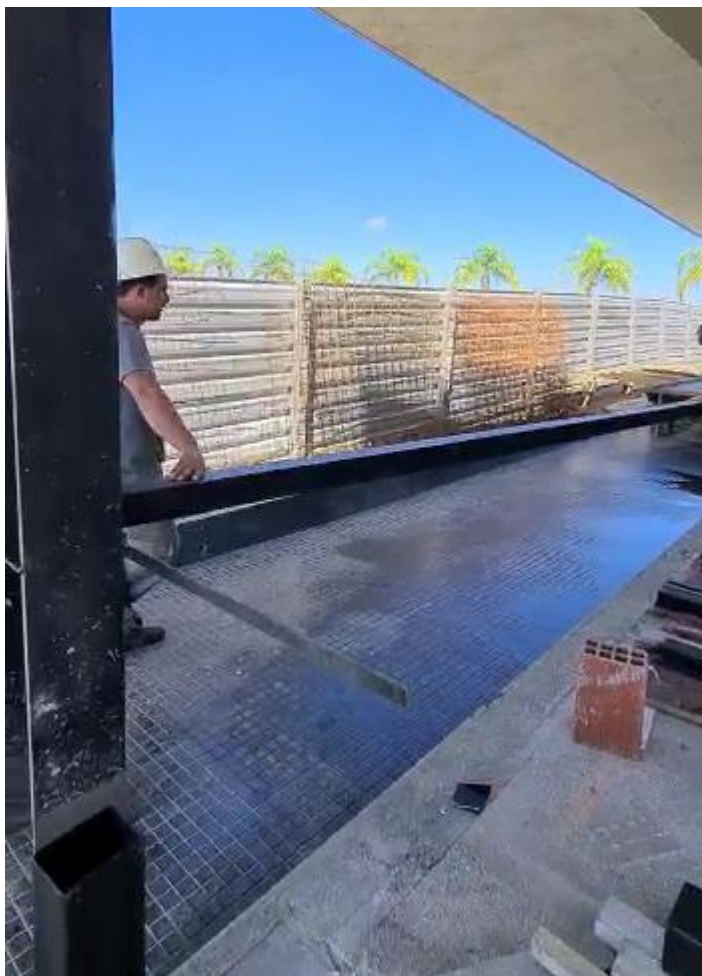
Figura 19– brise-soleil em madeira fixado

A viga na imagem 19 será revestida com alumínio com acabamento amadeirado, assim como o restante do brise-soleil e é esperado que o acabamento torne a estrutura menos visível, essa viga teve impacto visual bem elevado, porém não foi a única necessária, pois em alguns pontos, foi necessário colocar vigas metálicas internas para fixar as esquadrias, conforme Figura 20.

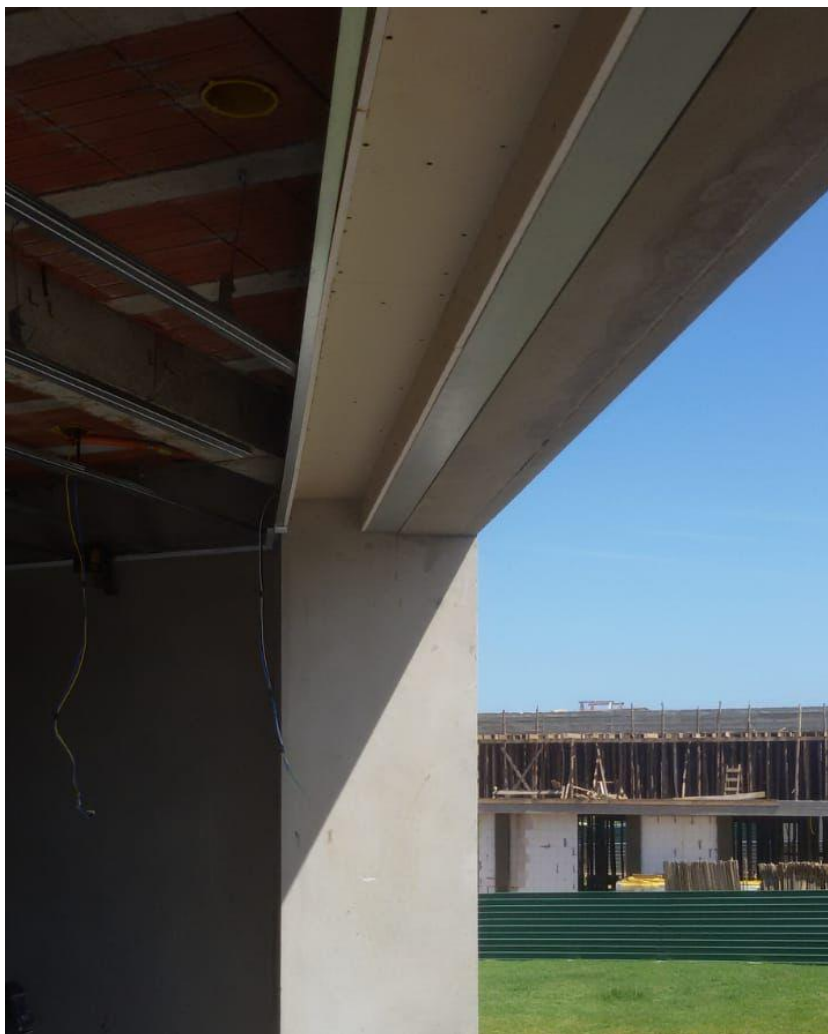
Figura 20– Viga metálica para fixação de esquadrias

Foi colocado uma viga metálica entre o detalhe de gesso da cortina e a viga de concreto externa, nesse caso foi necessário colocar essa viga pela posição da esquadria, essa estrutura gerou um gasto na obra que poderia ter sido resolvido no projeto estrutural, inclusive algumas destas vigas metálicas estavam sendo consideradas no projeto arquitetônico, como na Figura 21 a seguir.

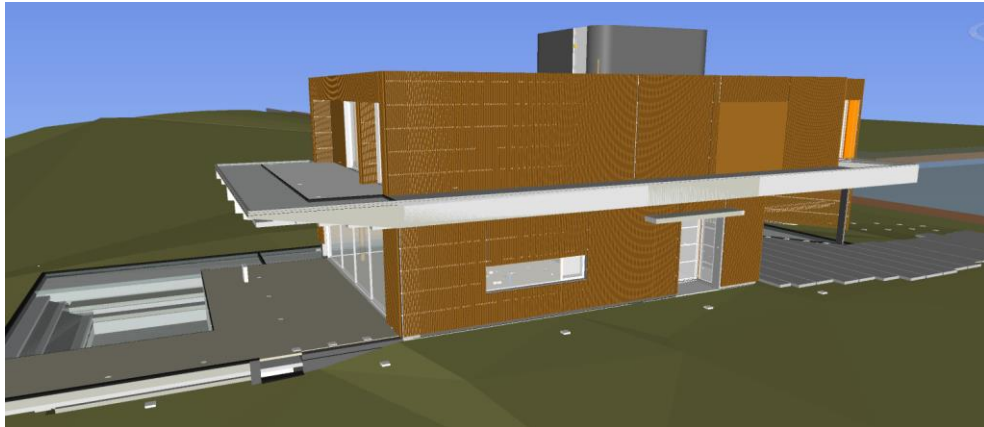
Figura 24– Projetos no Navisworks

Após abrir os arquivos com o programa, utilizando a ferramenta Clash Detective, foi possível identificar as incompatibilidades entre projetos. Em primeiro momento, foram realizados seis testes entre as quatro disciplinas diferentes de projeto chegando no seguinte número de interferências:

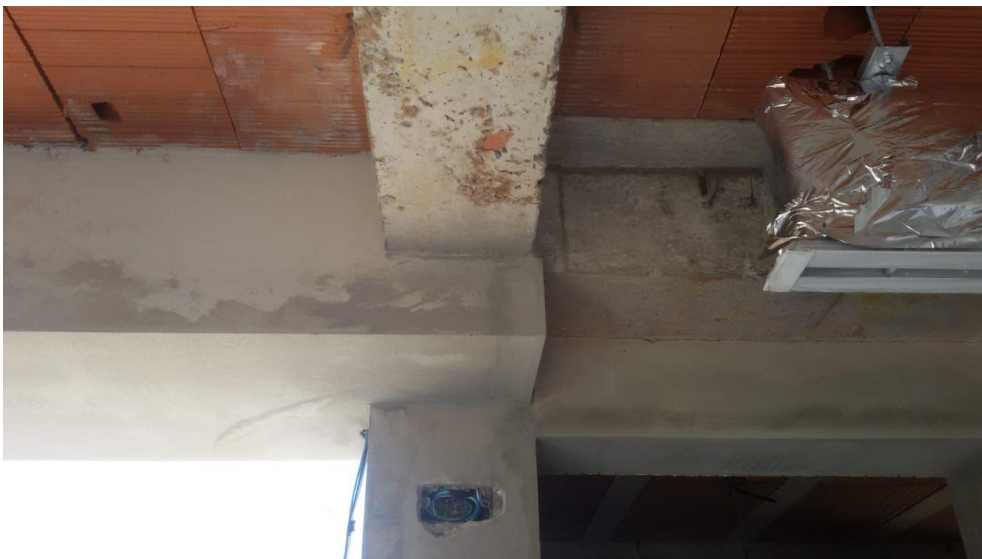
Figura 36– Interferência entre Executivo e Estrutural

Aqui observamos melhor como elas estão em desacordo com o gesso, por fim a Figura 36 tirada da obra ilustra com mais exatidão a incompatibilidade.

As vigas de cobertura se tornaram problemáticas principalmente pelo baixo pé direito, dificultando a execução do gesso, a figura 37 mostra outra forma que o projetista encontrou de manter o pé direito do pavimento superior conforme o projeto arquitetônico.

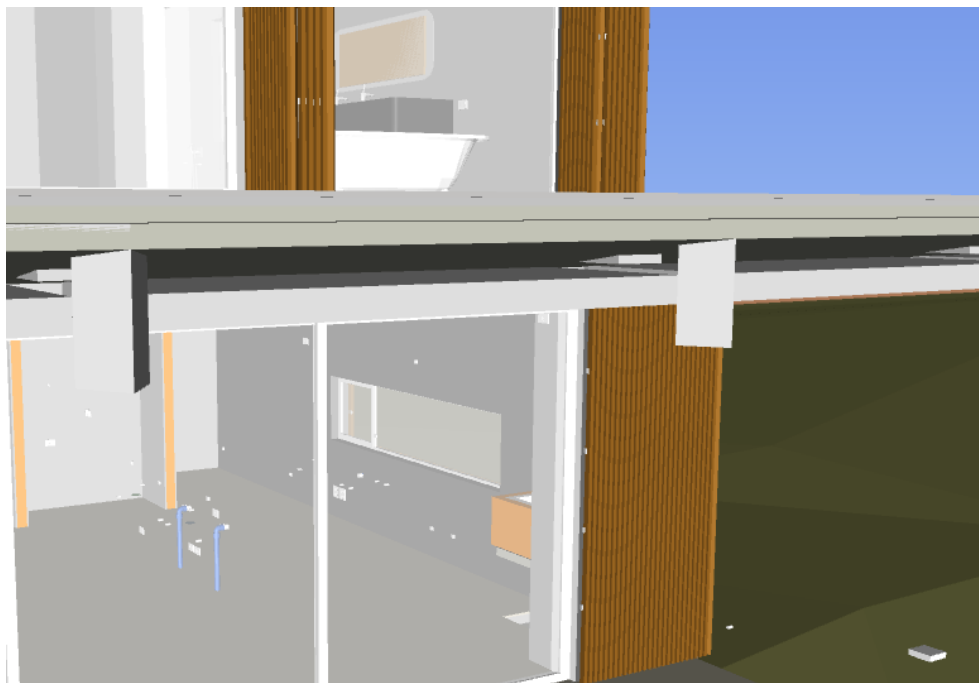
Figura 44– Interferência entre Executivo e Estrutural

Aqui a viga está abaixo do nível da laje inclinada. Tal detalhe fica mais visível na Figura 44 sem o clash detective.

Apesar do número impressionante de incompatibilidades entre projetos, elas não tiveram grande impacto, exceto as vigas do pavimento de cobertura, porém elas foram executadas dentro do padrão proposto pelo projeto arquitetônico, assim a falha principal ocorreu porque durante o projeto arquitetônico, os profissionais não se preocuparam com a passagem de tubulações pela parte superior da laje.
