**UNIVERSIDADE DO VALE DO RIO DOS SINOS - UNISINOS
UNIDADE ACADÊMICA DE PESQUISA E PÓS-GRADUAÇÃO
PROGRAMA DE PÓS-GRADUAÇÃO EM ENGENHARIA CIVIL
NÍVEL MESTRADO**

**ANÁLISE MECÂNICA EM ELEVADAS TEMPERATURAS DE BARRAS
POLIMÉRICAS REFORÇADAS COM FIBRA DE VIDRO**

Dissertação apresentada ao Programa de Pós-Graduação em Engenharia Civil da Universidade do Vale do Rio dos Sinos - UNISINOS como requisito parcial para a obtenção do título de Mestre em Engenharia Civil.

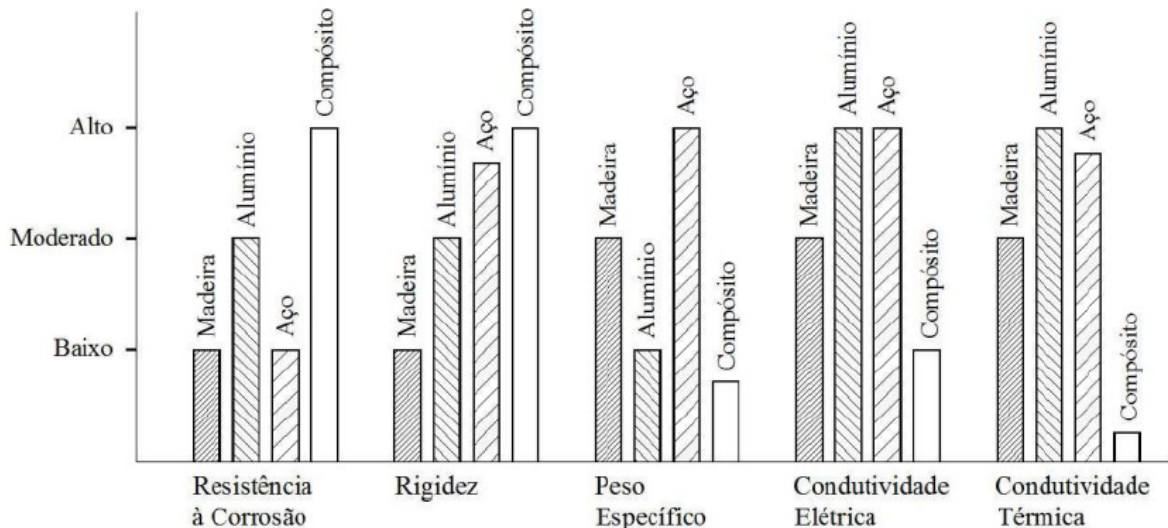
Figura 2: Comparativo dos materiais compósitos com materiais corriqueiramente empregados na construção civil

Como é possível perceber, em termos de resistência à corrosão e rigidez o material apresenta-se superior aos demais materiais. Além disso, possui redução no peso específico e nas condutividades elétrica e térmica.

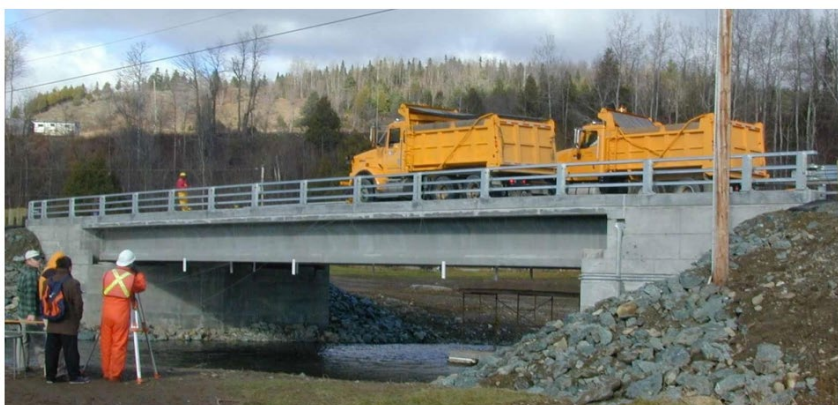
Figura 3: Ponte Wotton Bridge

Diversos exemplos mundialmente podem ser citados sobre a aplicação de barras de GFRP. Worner (2015) apresentou a utilização do reforço em barras em uma ponte no Canadá, nominada Wotton Bridge, conforme apresenta-se na Figura 3. Essa estrutura é mista, pois conta também com reforço de aço.

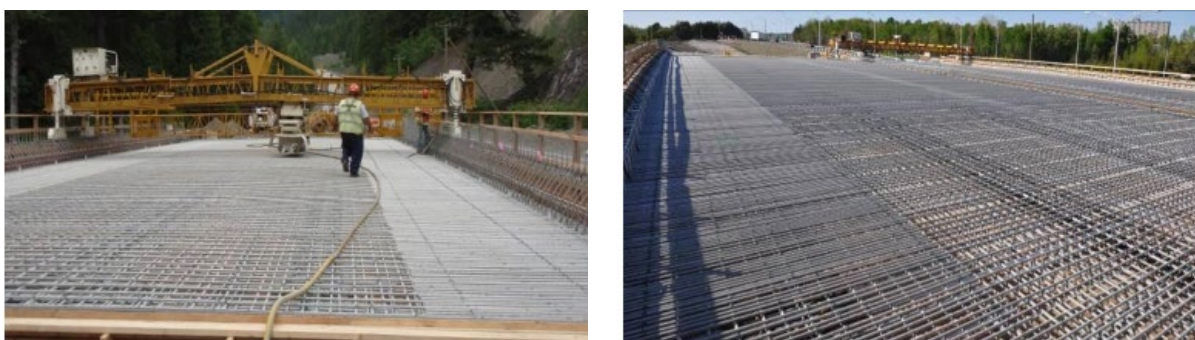
Figura 4: Tabuleiro de ponte armado com barras de GFRP

Benmokrane, Mohamed e Ahmed (2016) citam estruturas também no Canadá, conforme se apresenta na Figura 4.

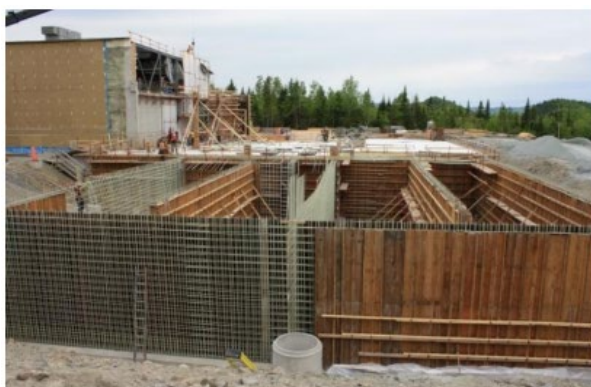
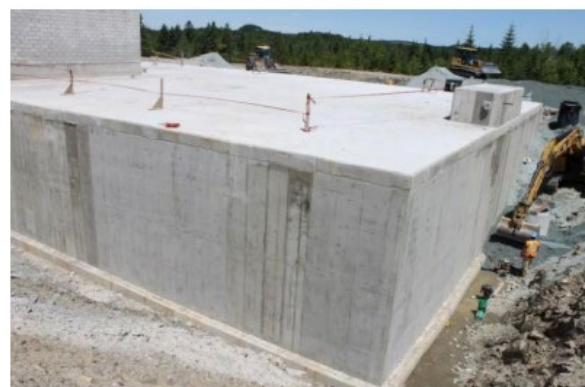
Figura 5: Utilização de GFRP em tanques de tratamento de água e esgoto

Conforme Figura 5, além do uso das estruturas em pontes, Benmokrane, Mohamed e Ahmed (2016) mencionam que tanques de concreto para tratamento de água e esgoto também são feitos com este reforço, estruturas comumente utilizadas para armazenagem de produtos e substâncias químicas que podem favorecer a corrosão em reforços metálicos.

(a) reforço na parede

(b) visão geral do tanque

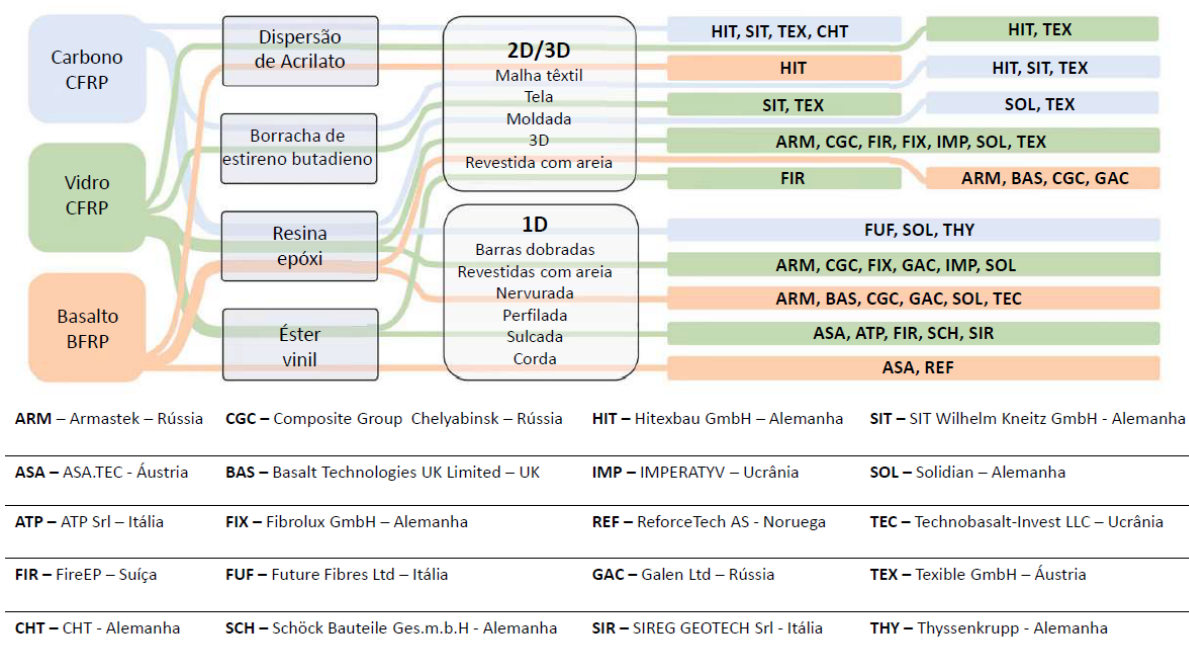
Figura 6: Variáveis no processo de produção

Dessas, os autores puderam perceber que dentre as fibras havia fibras de carbono, vidro e basalto. Em relação à resina/matriz, tem-se a presença de acrilato, borracha de estireno butadieno, resina epóxi e resina de éster vinil. Os autores destacaram que entre os tipos de barras, destaca-se a presença de barras planas (1D) e barras em matrizes, (2D e 3D). Através da Figura 6 observam-se os resultados obtidos pelos autores.

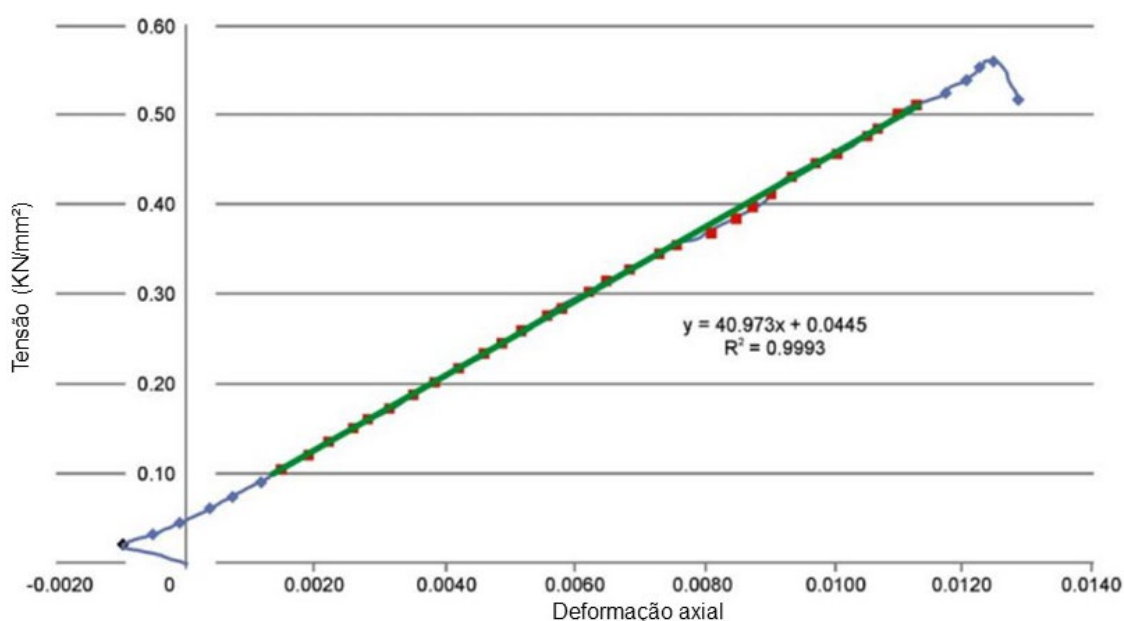
Figura 18: Gráfico de tensão deformação de barras de GFRP, com 9,5 mm de diâmetro à 100 °C

No estudo experimental de Wang e Kodur (2005), os autores apresentaram as curvas de tensão e deformação das barras poliméricas durante exposição em elevadas temperaturas, conforme ilustrado na Figura 18.

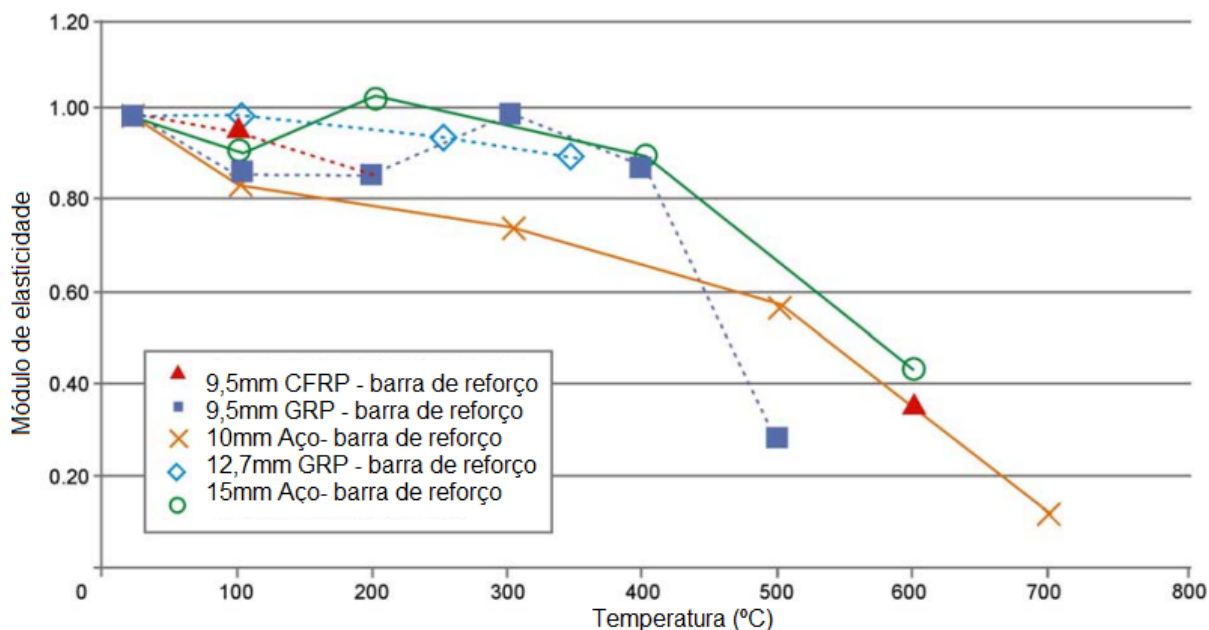
Figura 19: Variação no módulo de elasticidade conforme a temperatura para barras de FRP e de aço

Os autores apontam, de acordo com valores médios obtidos em 5 exemplares por temperatura de exposição, a variação do módulo de elasticidade (considerando sua retenção em relação à temperatura ambiente), Figura 19.

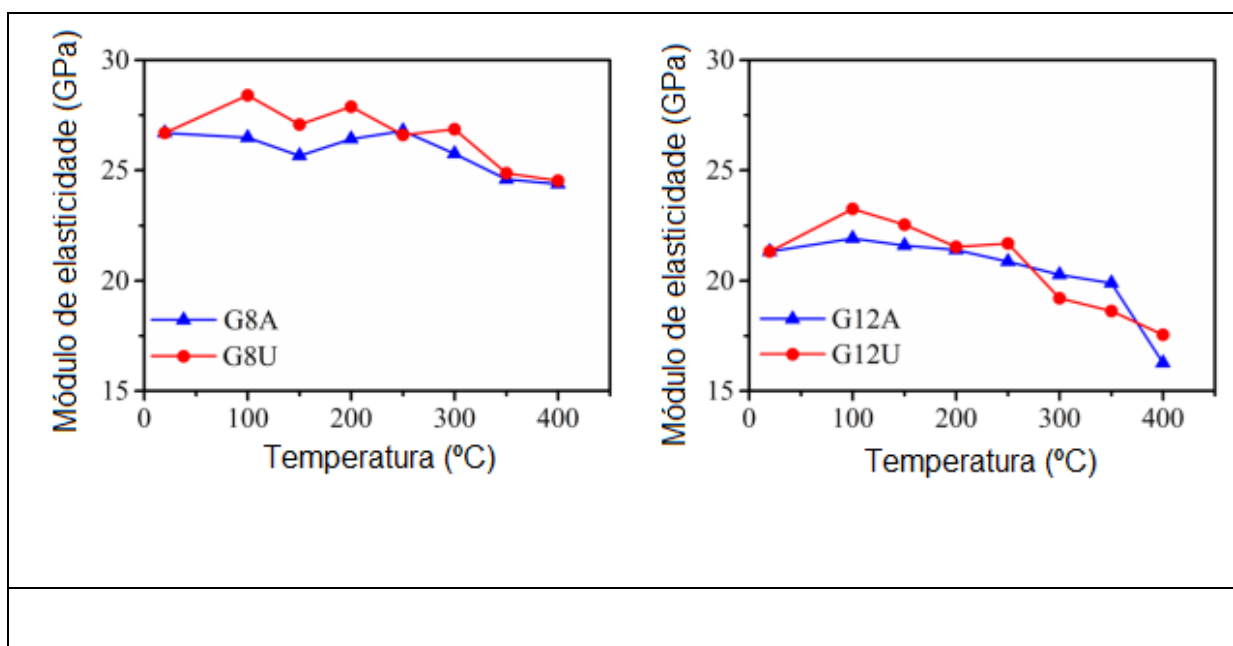
Figura 20: Variação do módulo de elasticidade durante (U) e após elevadas (A) temperaturas para (a) barras de 8 mm e (b) barras de 12 mm

Os autores apresentam a variação no módulo de elasticidade das barras durante e após a exposição em elevadas temperaturas, Figura 20, e ainda, apresentam a comparação desse valor obtido numericamente, Figura 21.

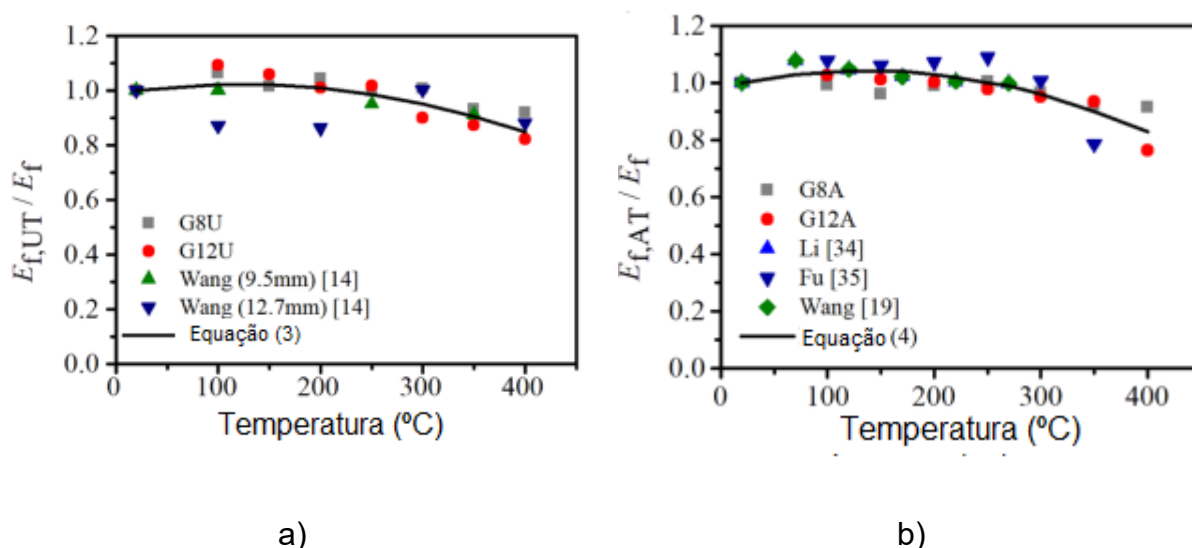
Figura 21: Resultados obtidos – Relação entre o módulo de elasticidade obtido experimentalmente e calculado (a) durante (U) e (b) após (A) elevadas temperaturas

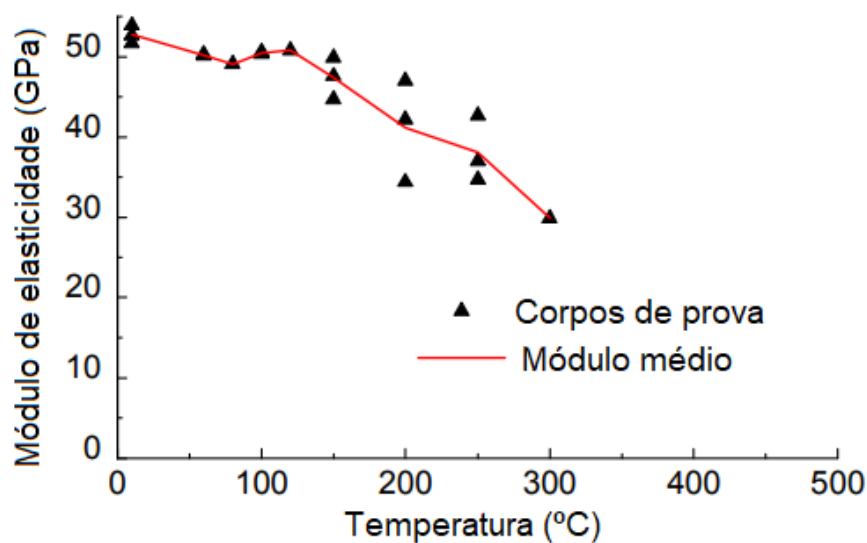
Figura 22: Resultados de módulo de elasticidade durante exposição em elevadas temperaturas

A variação do módulo de elasticidade durante exposição às elevadas temperaturas também foi um objeto de análise para Wang e Zha (2011). Os valores obtidos pelos autores são apresentados graficamente na Figura 22.

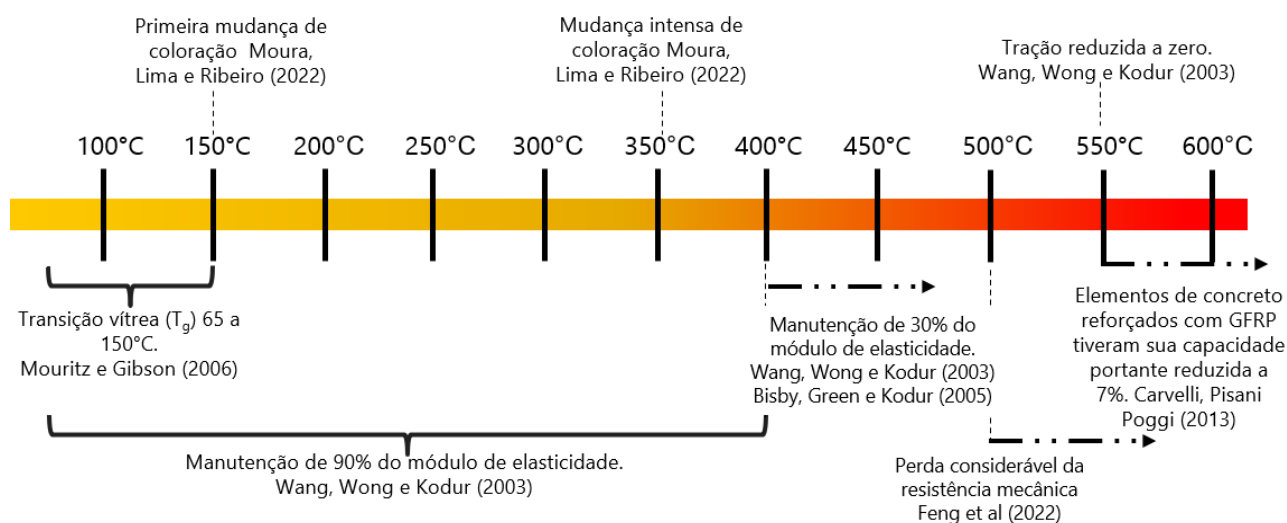
Figura 23: Efeito da temperatura nas barras

Para facilitar a análise do efeito das barras em elevadas temperaturas, tem-se síntese na Figura 23.

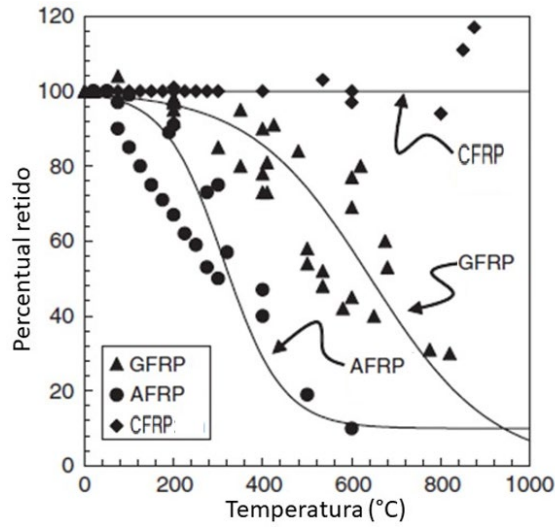
Figura 24: Comportamento de diferentes fibras submetidas a elevadas temperaturas

O desempenho, em percentual retido, da resistência à tração e módulo de elasticidade de diferentes tipos de fibras sob influência de temperatura é apresentado por meio da Figura 24. Já, através da Figura 25, é apresentado o comportamento de barras compostas por estas mesmas fibras.

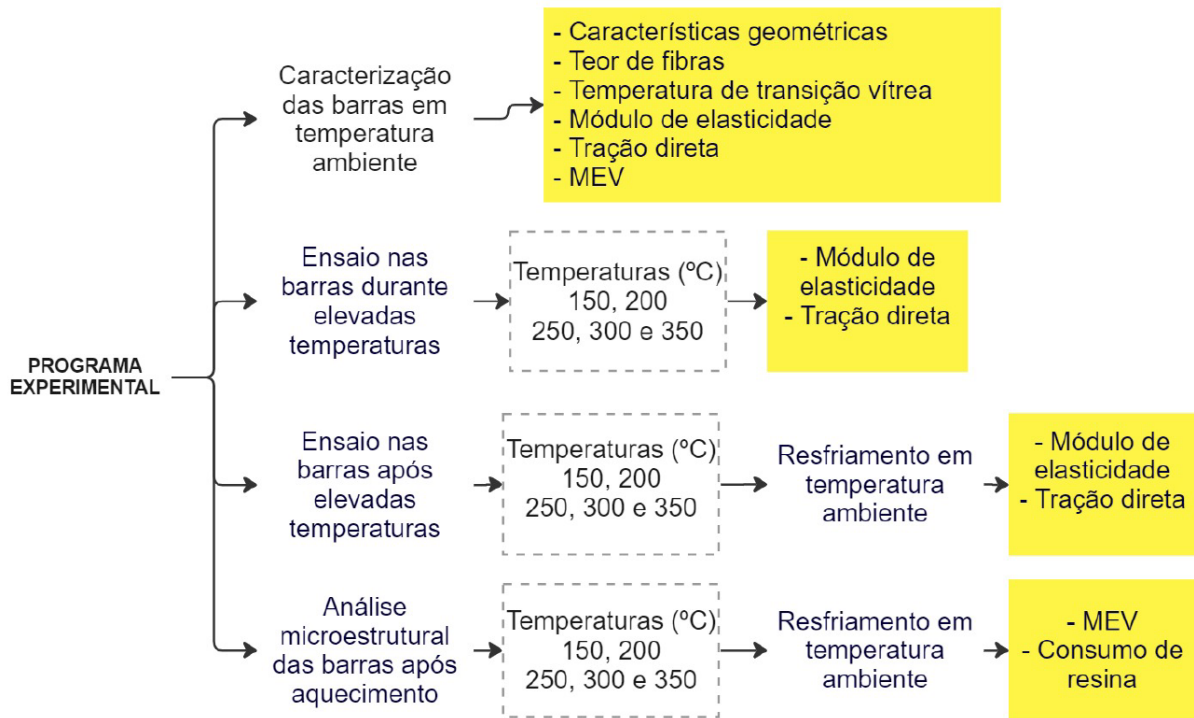
Figura 26: Etapas do programa experimental

O programa experimental desta pesquisa envolveu a exposição de barras de GFRP, à elevadas temperaturas para verificação das alterações em suas propriedades mecânicas e microestruturais. A exposição ocorreu em um grupo de amostras anteriormente aos ensaios mecânicos e no outro grupo durante a realização dos ensaios mecânicos (exposição à temperatura concomitantemente). O fluxograma da Figura 26 apresenta as etapas da pesquisa, destacando na cor amarela os ensaios feitos para cada etapa. A descrição é apresentada no item 3.2.

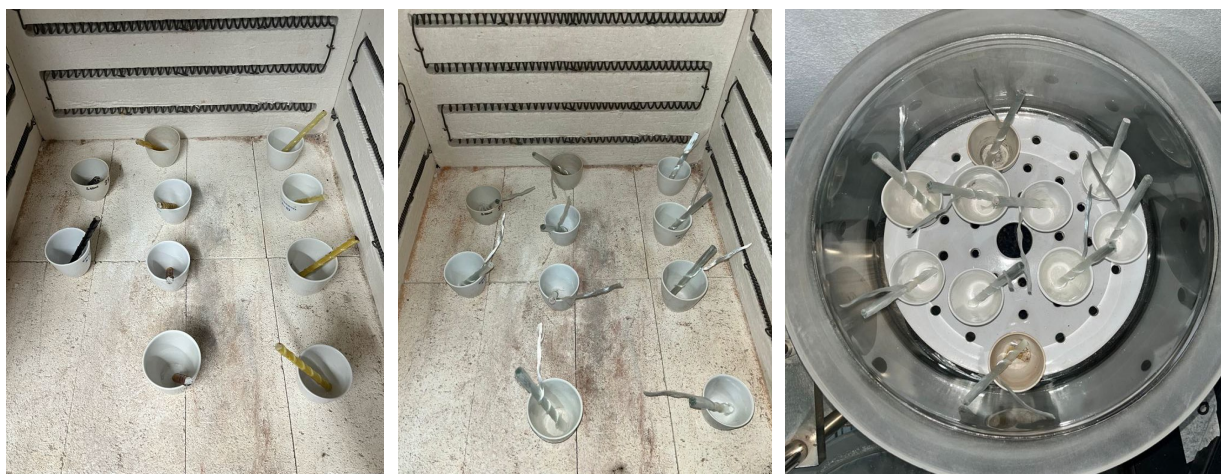
Figura 30: Amostras avaliadas – Etapas de exposição em mufla e amostras no dessecador

Por meio da Figura 30 sintetizam-se as etapas do ensaio.

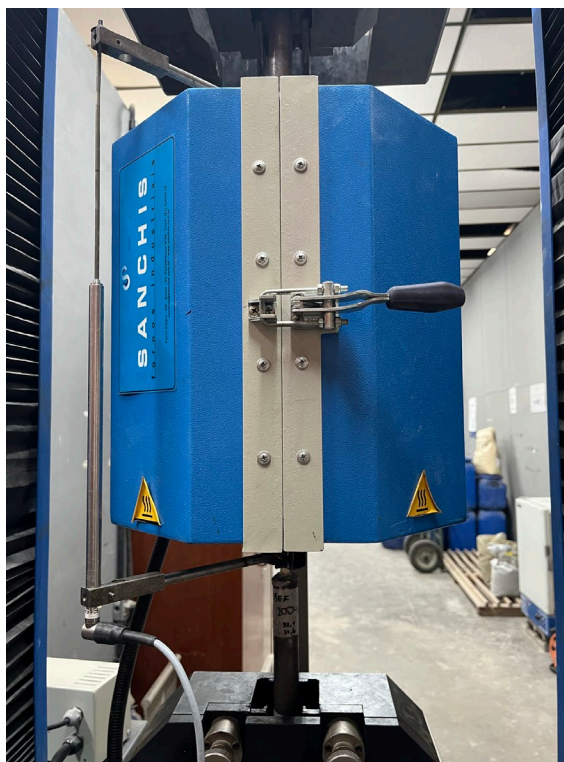
Figura 31: Instrumentação de ensaio

Quanto à instrumentação para aquisição de dados de alongamento das barras avaliadas, foi utilizado um transdutor de deslocamento variável linear (*Linear Variable differential transformer – LVDT*). Devido à elevada temperatura empregada nos ensaios de exposição, houve a necessidade de construção de prolongadores que mantivessem este equipamento externo ao forno utilizado. Apresenta-se pela Figura 31 o esquema de montagem dos equipamentos para realização dos ensaios.

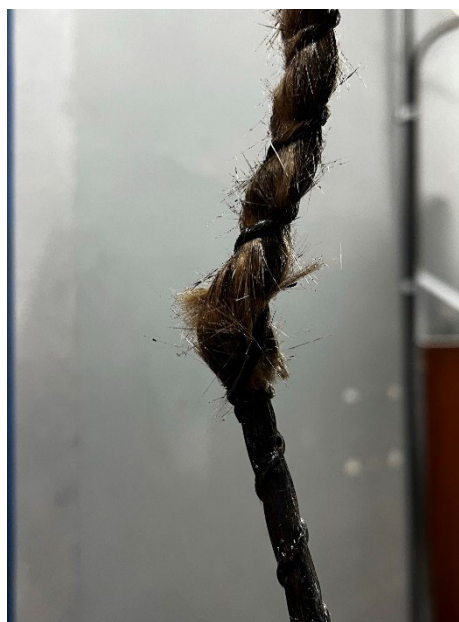
Figura 36: Forma da barra após ensaio de tração axial - Pós temperatura de 350 °C

O formato de ruptura obtido após a exposição a temperatura de 350 °C e o estado das barras após o ensaio de tração axial são apresentados na Figura 36.

A hipótese mais relevante para que esse comportamento tenha sido percebido é que até a temperatura de 350 °C o efeito de pós cura da resina foi preponderante a quaisquer perdas no teor de resina de revestimento das fibras, ou ainda, ao comportamento das fibras em si.

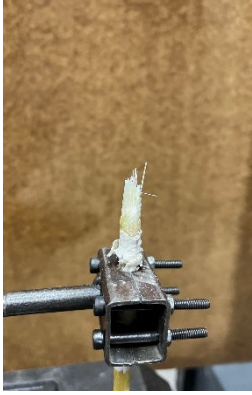
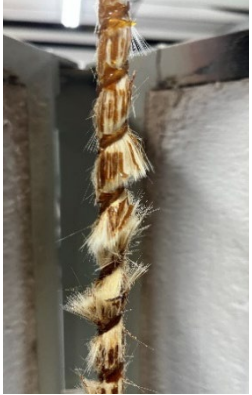
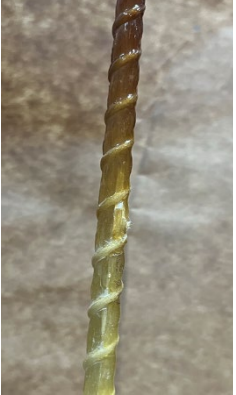
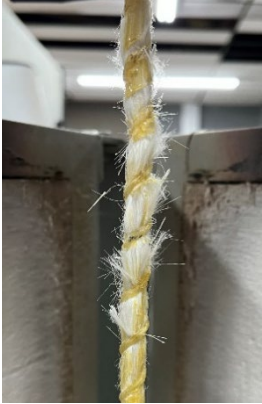
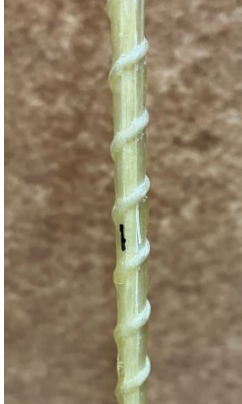
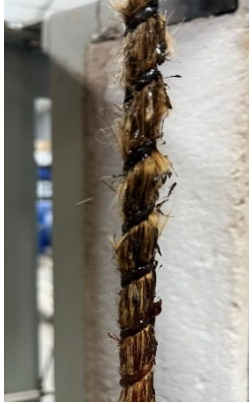
Tabela 15: Aspecto visual das barras na situação durante e pós o ensaio em exposição em elevadas temperaturas

Enquanto em condição de pós exposição a resistência à tração manteve-se estável, com variação entre aproximadamente 99 e 103% em relação ao valor em temperatura ambiente, chegou-se a notar nos ensaios durante elevadas

temperaturas um decréscimo de aproximadamente 40% nas propriedades mecânicas.

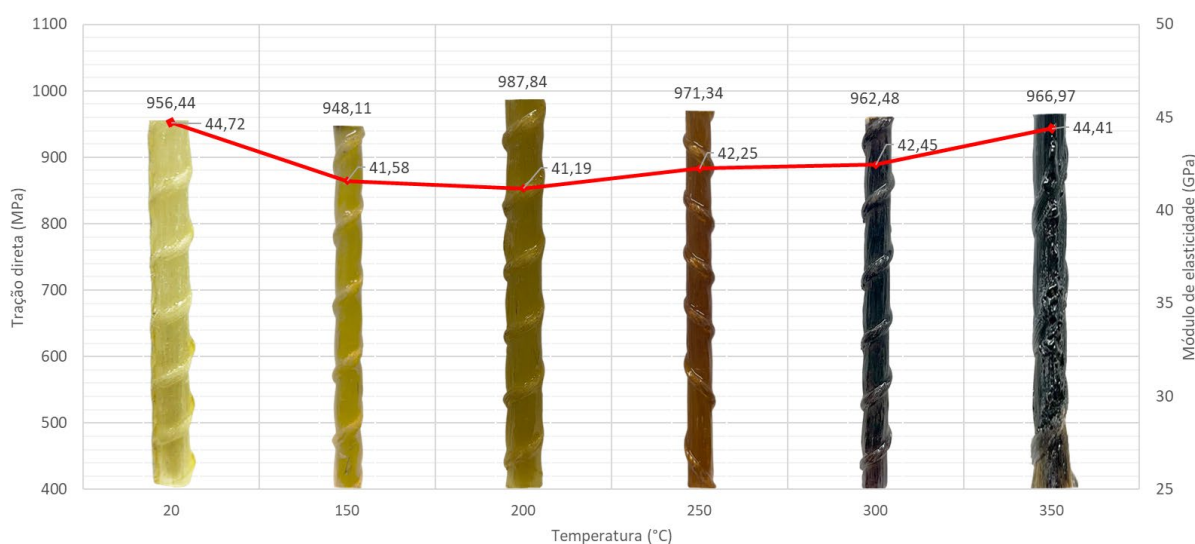
Figura 38: Resultados de resistência à tração, módulo de elasticidade e aspecto visual das barras em relação à temperatura, considerando ensaios após exposição
