**AVALIAÇÃO EXPERIMENTAL DE LAJES COMPOSTAS POR VIGOTA DE  
CONCRETO E TAVELA CERÂMICA EM SITUAÇÃO DE INCÊNDIO**

Trabalho de Conclusão de Curso  
apresentado como requisito parcial para  
obtenção do título de Bacharel em  
Engenharia Civil, pelo Curso de  
Engenharia Civil da Universidade do Vale  
do Rio dos Sinos - UNISINOS

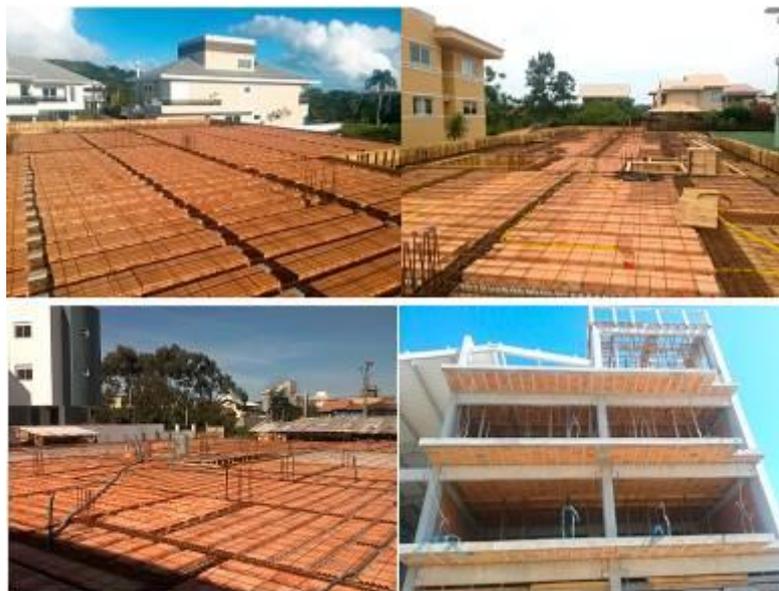
Figura 1 – Obras em vigota e tavela cerâmica

As lajes formadas por vigota são compostas por elementos pré-fabricados unidirecionais, compostos por nervuras, as quais as vigotas representam esse papel, caracterizando esse tipo de laje como nervurada. Os elementos são de concreto (comum, protendido ou treliçado), e o material de enchimento inerte (cerâmico, concreto ou EPS) espaçados de maneira uniforme. (FLÓRIO, 2004). A Figura 1 demonstra uma obra em vigota treliçada com enchimento em lajota cerâmica em Santa Catarina.

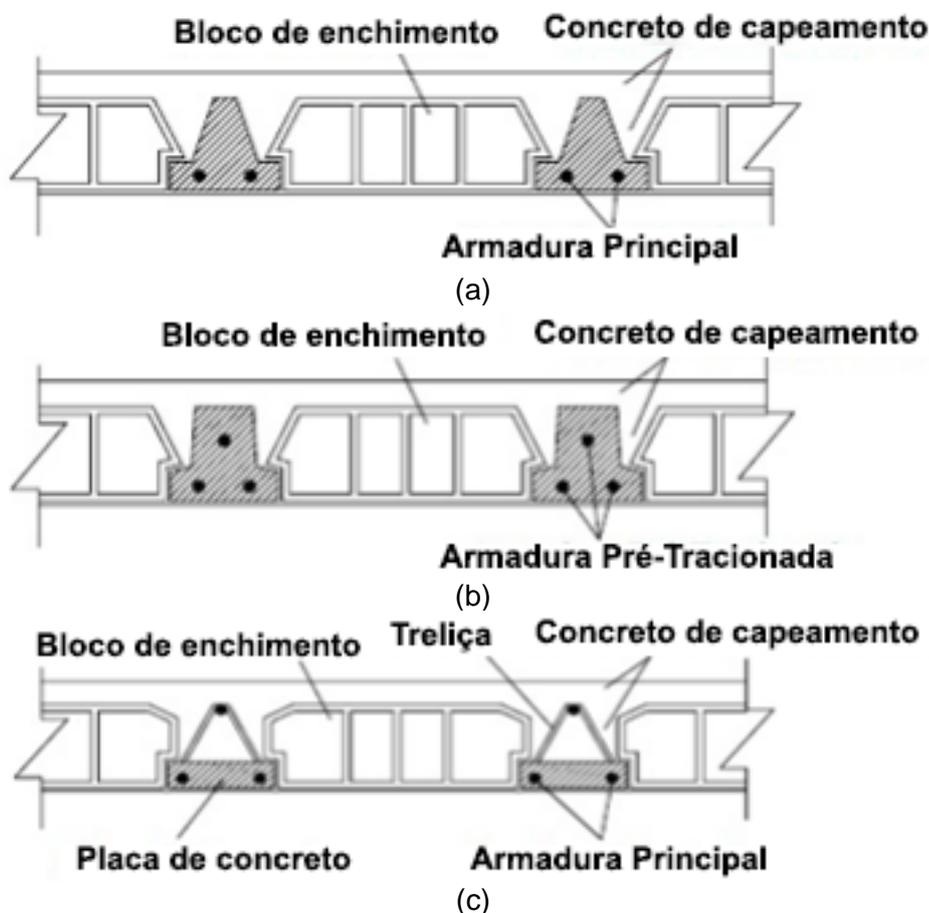
Figura 2 – Tipos de nervuras

Essas tipologias de laje são constituídas por elementos lineares, onde o elemento pré-fabricado pode ser encontrado em concreto armado (VC) de seção T invertida, em concreto protendido (VP) e em forma de treliça em uma base de concreto (VT), de acordo com a NBR 14859-1 (ABNT, 2017). A Figura 2 demonstra os tipos de lajes composta por (a) vigota comum, (b) vigota protendida e (c) vigota treliçada.

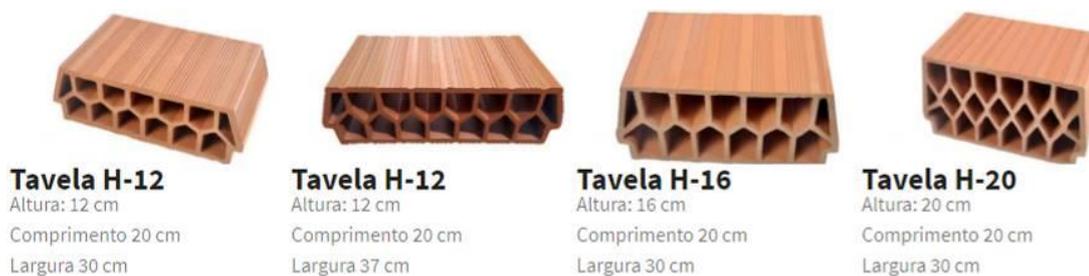
Figura 3 – Família de blocos cerâmicos

Quanto aos blocos de enchimentos, os mesmos podem ser cerâmicos, de concreto ou de EPS. Os cerâmicos são conhecidos também como tavela ou lajota, são difundidos no mercado por apresentarem baixo custo e boa aderência com o concreto de capeamento. De acordo com Gaspar (1997), a altura dos blocos pode variar de 7 cm a 25 cm, enquanto que a largura é geralmente maior que 25 cm e o comprimento 20cm. A Figura 3 exemplifica famílias de blocos cerâmicos de um fabricante da região do Vale do Rio Caí.

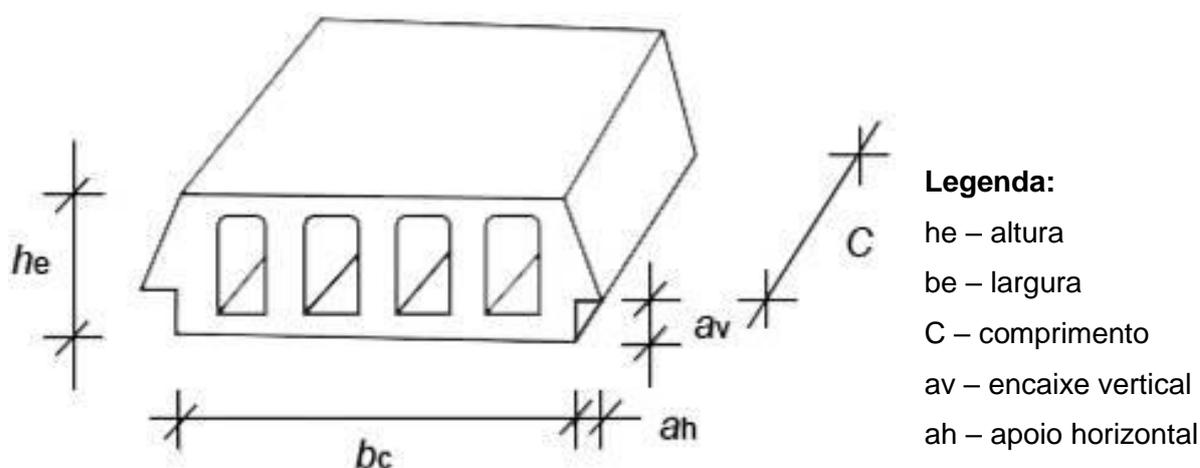
Figura 6 – Lajota cerâmica e a nomenclatura de suas dimensões

As lajotas cerâmicas são utilizadas há anos na execução de lajes pré-fabricadas, pois apresentam aderência ao concreto, baixo custo e encontra-se em diversas regiões do país. (GASPAR, 1997). Lopes (2012) elenca a facilidade de execução como um fator positivo, pois não requer mão de obra especializada e é um material difundido.

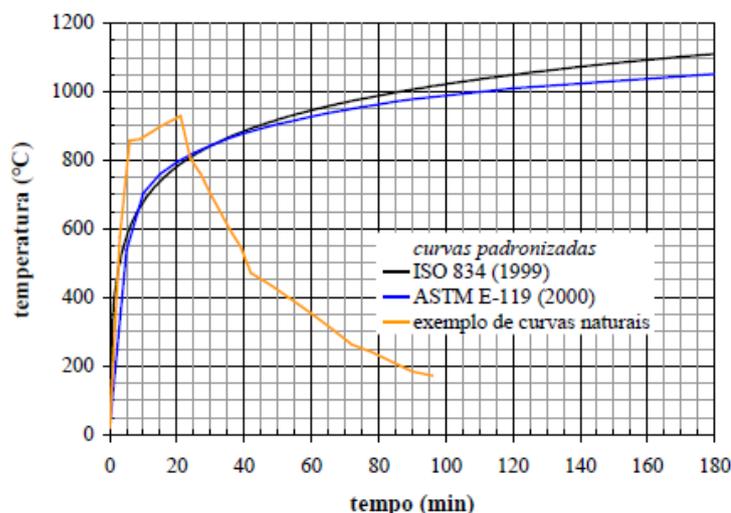
Figura 9 – Curvas de incêndio padrão normalizadas

A transferência de calor nos gases da atmosfera de incêndio para com um sólido se dá por convecção (WANG, 2002). Na NBR 15200 (ABNT, 2012) este calor de convecção dos gases com a laje é de  $25 \text{ W/m}^2\cdot\text{K}$ . Tanto a NBR 5628 (ABNT, 2001) e NBR 14432 (ABNT, 2001) recomendam o uso da curva padronizada pela ISO 834-1 (ISO, 1999).

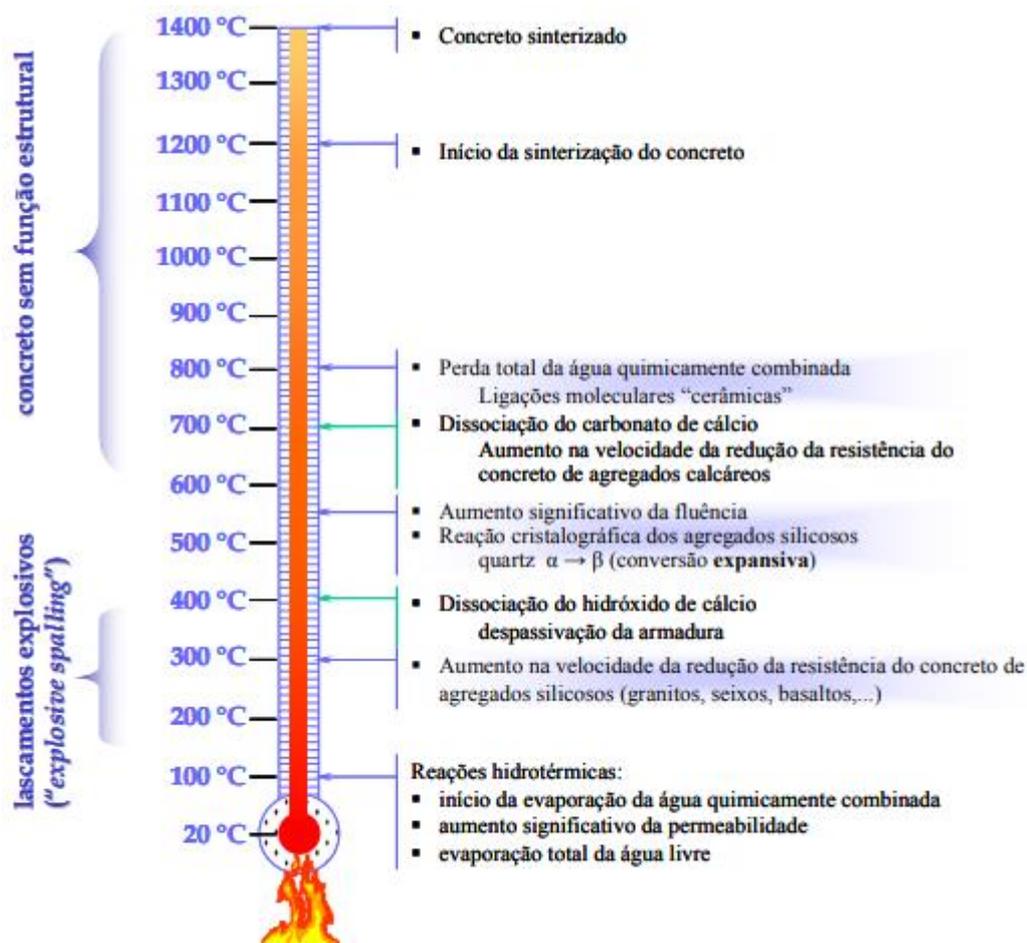
Figura 10 – Transformações do concreto em altas temperaturas

Quando exposto ao incêndio o concreto armado ou protendido pode apresentar perdas de seção de concreto, o que é reconhecido como fenômeno de "spalling", que pode ocorrer por uma série de fatores, incluindo a resistência, a densidade, a intensidade e o tipo de carga, a permeabilidade, quantidade de água, intensidade do fogo e tipo de agregado (HERTZ e SORENSEN, 2003; KODUR et al. 2004, HERTZ, 2005), enquanto que outros autores ainda justificam que o "spalling" é causado pela poro pressão ao longo do aquecimento (KALIFA et al., 2000; KODUR e PHAN, 2007). Quanto maior for a resistência e a densidade do concreto, menor é a permeabilidade, o que aumenta e induz o fenômeno de lascamento explosivo, o que pode expor as armaduras de protensão ao fogo. (ZHENG et al., 2010).

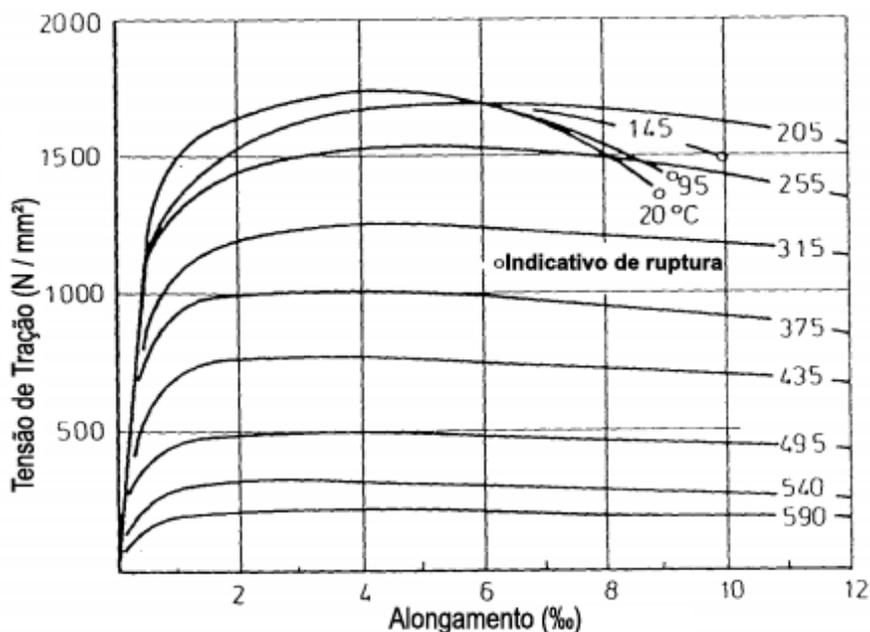
Figura 11 – Tensão-deformação relacionada a temperatura para aço de protensão

O principal fator que interfere na resistência ao fogo é o revestimento das barras de armadura, segundo os autores, falhas no aço ocorrerão com temperaturas próximas dos 400°C.

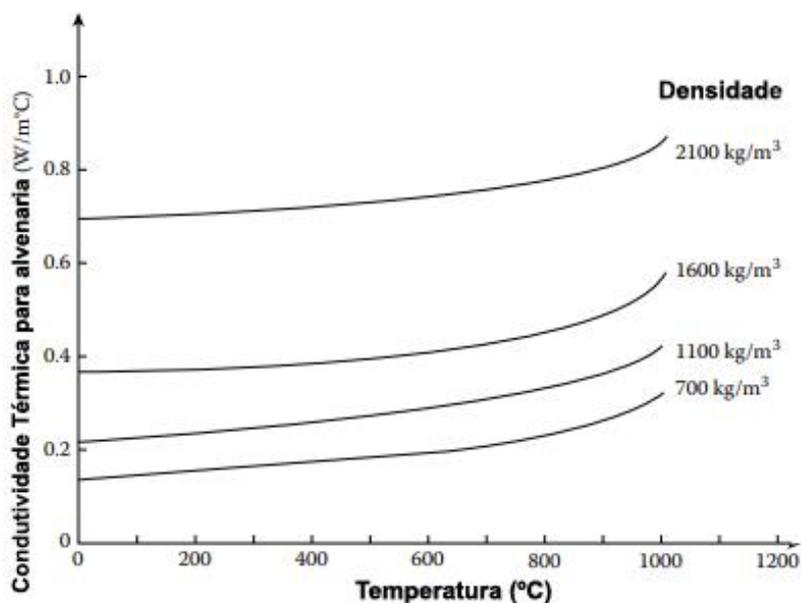
Figura 12 – Variação da condutividade térmica de blocos em razão da temperatura

O material cerâmico utilizado nos blocos, devido ao processo de cozimento para a sua fabricação, não sofre mudanças na sua microestrutura quando exposta às temperaturas inferiores a 1000°C (LAWRENCE; GNANAKRISHNAN, 1987 apud AYALA, 2011). A resistência ao fogo provida pelo bloco cerâmico é em função da sua densidade e de sua espessura. Quando sofrem carregamentos os blocos expostos ao fogo podem sofrer fragmentações, que nada mais são do que o desprendimento ou desintegração de partes da seção dos blocos, que reduzem a área resistente e também aumentam significativamente ao fogo (NGUYEN; MEFTAH, 2012).

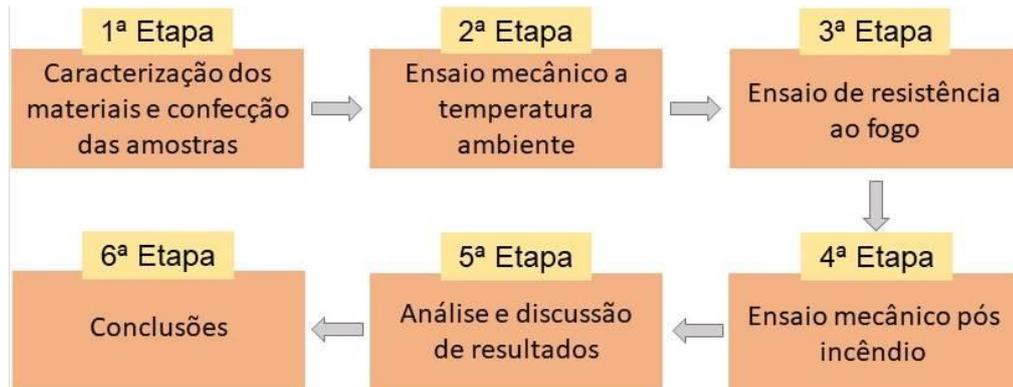
Figura 14 – Etapas de estudo

Para cumprir com os requisitos experimentais foi proposta uma divisão de etapas, conforme Figura 14.

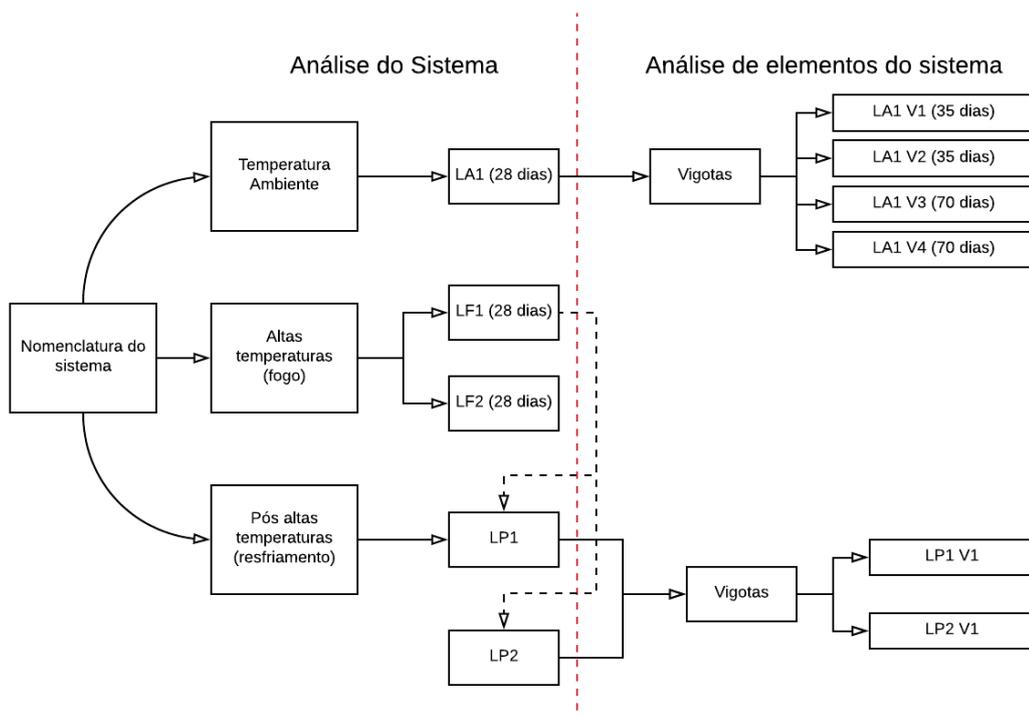
Figura 15 – Fluxograma de terminologia dos sistemas

A fim de demonstrar a configuração dos ensaios e as nomenclaturas adotadas ao longo do trabalho, está apresentado na Figura 15 o fluxograma dos sistemas ensaiados.

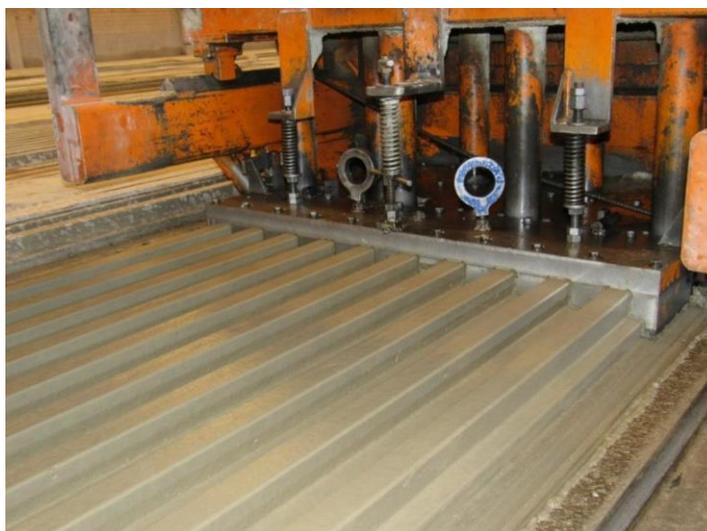
Figura 19 – Moldadora de vigotas protendidas

A fabricação das vigotas ocorreu durante o dia 21/08/2018. No mesmo dia foram fabricados dois lotes compostos por quinze vigotas de duas centrais moldadoras de concreto, sendo todas especificadas como de mesma resistência da classe C30 e quatro fios de 4mm para cada vigota protendida. A fabricante das lajes produz as vigotas por meio de uma moldadora (Figura 19), que se desloca por meio de trilhos em uma pista de 170 metros de comprimento. Após a moldagem das peças, é posicionada uma lona sobre a pista a fim de evitar a evaporação da água existente no concreto (Figura 20).

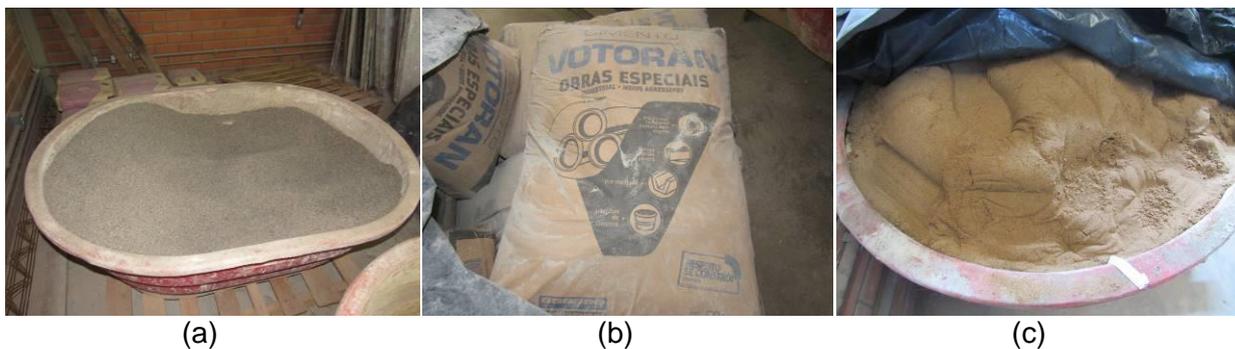
Figura 21 – Materiais utilizados para a concretagem da capa de concreto. (a) brita; (b) cimento e (c) areia

Para a realização da capa de concreto da nervura foram separados os materiais necessários, os quais foram cimento CP V, areia natural média e brita de zona granulométrica 4,75/12,5 (brita 0) não lavada, onde a Figura 21<sup>a</sup> demonstra a brita, a Figura 21b o cimento e a Figura 21c a areia para concretar a laje LA1.

O traço adotado foi de 1:3, traço comumente utilizado em obras comuns, a fim de simular tal qual a realidade da mão de obra utilizada nos canteiros de obra. Para essa nervura foram moldados quatro corpos de prova, sendo que dois foram ensaiados nos 7 dias e 28 dias na compressão axial conforme NBR 5739 (ABNT, 2007). A Tabela 17 apresenta as resistências a compressão da capa moldada.

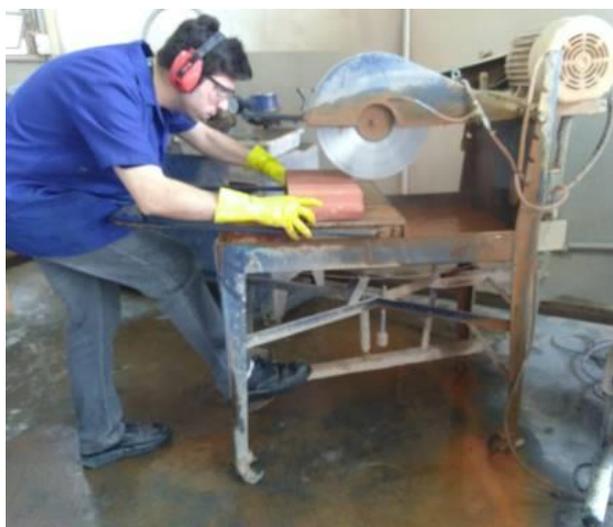
Figura 22 – Corte das tabelas cerâmicas

As tabelas tiveram que ser cortadas ao meio para tratar uma seção de laje de intereixo de 47 cm, como aponta a Figura 22 para que tivessem 18,5cm cada meia lajota. A LA1 concretada é caracterizada por uma capa de 5 cm de concreto, 8 cm de altura de tavela, com comprimento de 370 cm, largura de 47 cm e altura total de 13 cm, conforme apresentado pela Figura 23.

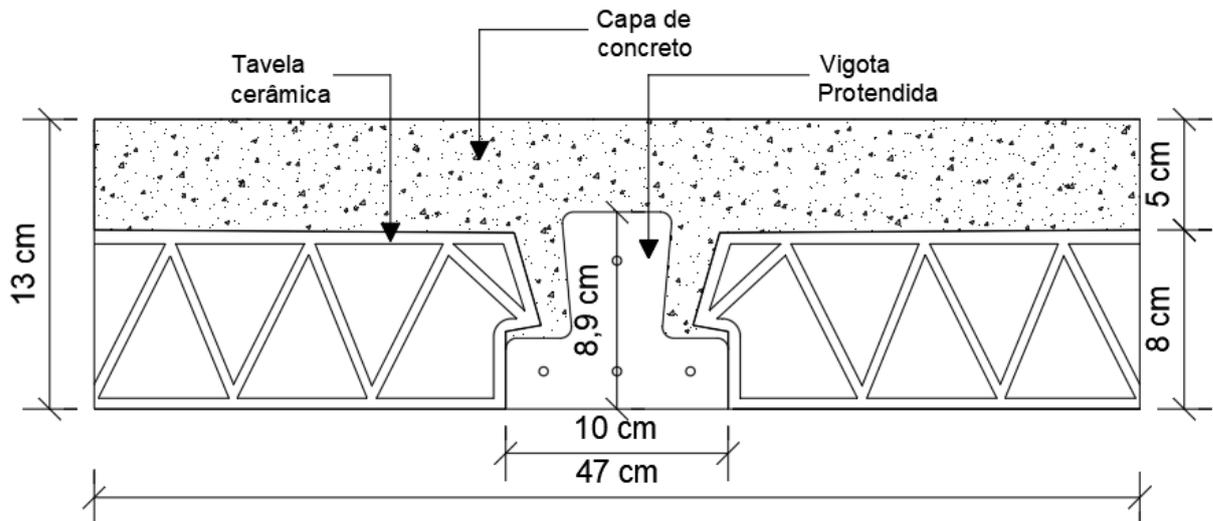
Figura 23 – Detalhamento da LA1

Para respeitar as características acima foi seguida uma linha de montagem da nervura, primeiro com a preparação da forma de compensado naval plastificado, seguido pelo posicionamento das vigotas (Figura 24a) e das tabelas (Figura 24b), acima disto a colocação da malha de aço construtiva Q92 de 4,2mm de diâmetro de fio e abertura de 5cm (Figura 24c), bem como os ganchos para ancoragem da nervura (Figura 24d).

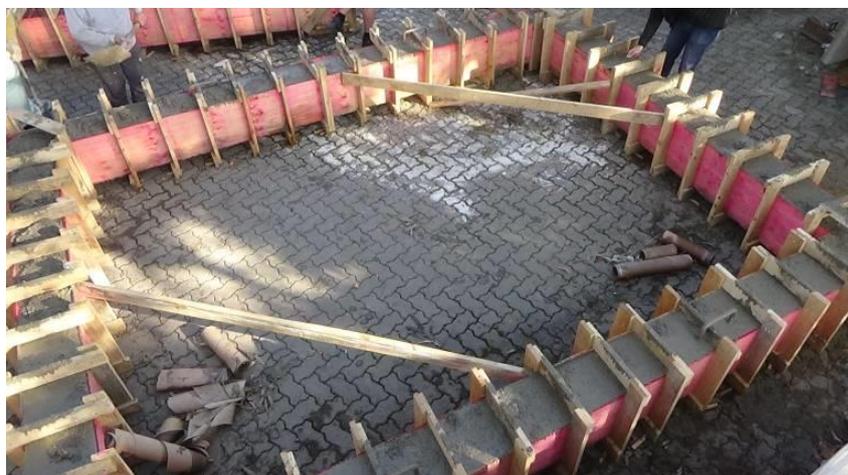
Figura 26 – Processo de concretagem do quadro para apoio das lajes

A execução do quadro de concreto utilizado como suporte para a laje a ser ensaiada na resistência ao fogo ocorreu no dia 11/06/2018, onde a temperatura ambiente era de 22,3 °C e a umidade relativa do ar era de 67,4%. O quadro foi concretado na área externo, adjacente ao itt Performance, o quadro tem dimensões de 490 cm x 390 cm, com área útil exposta ao fogo de 430 cm x 330 cm (Figura 25), bem como o processo de concretagem do quadro na Figura 26, utilizando concreto usinado de resistência característica de 35 MPa, tal qual demonstrado na Tabela 18 do resultado dos ensaios de compressão axial dos corpos de prova moldados.

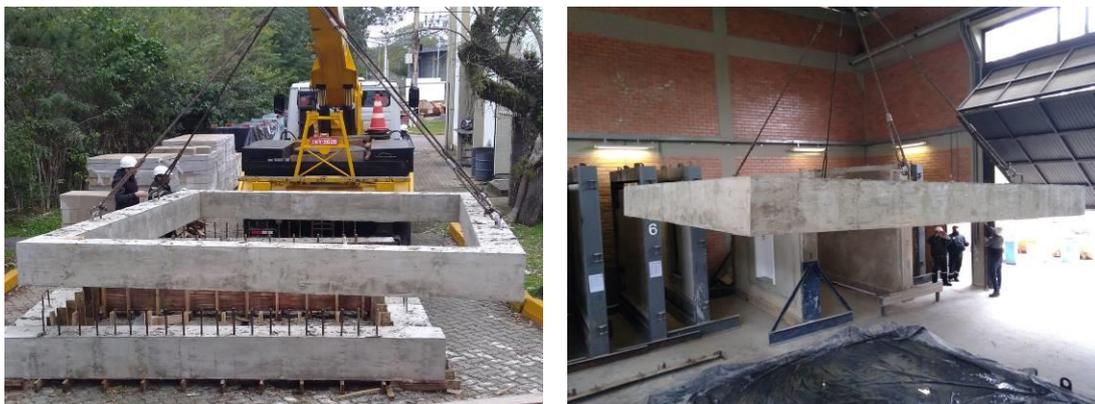
Figura 27 – Movimentação do quadro para as dependências do itt Performance

O quadro executado foi levado para as dependências internas do itt Performance por meio de um caminhão do tipo munck (figura e posicionado para que começasse a devida execução da laje, conforme Figura 27.

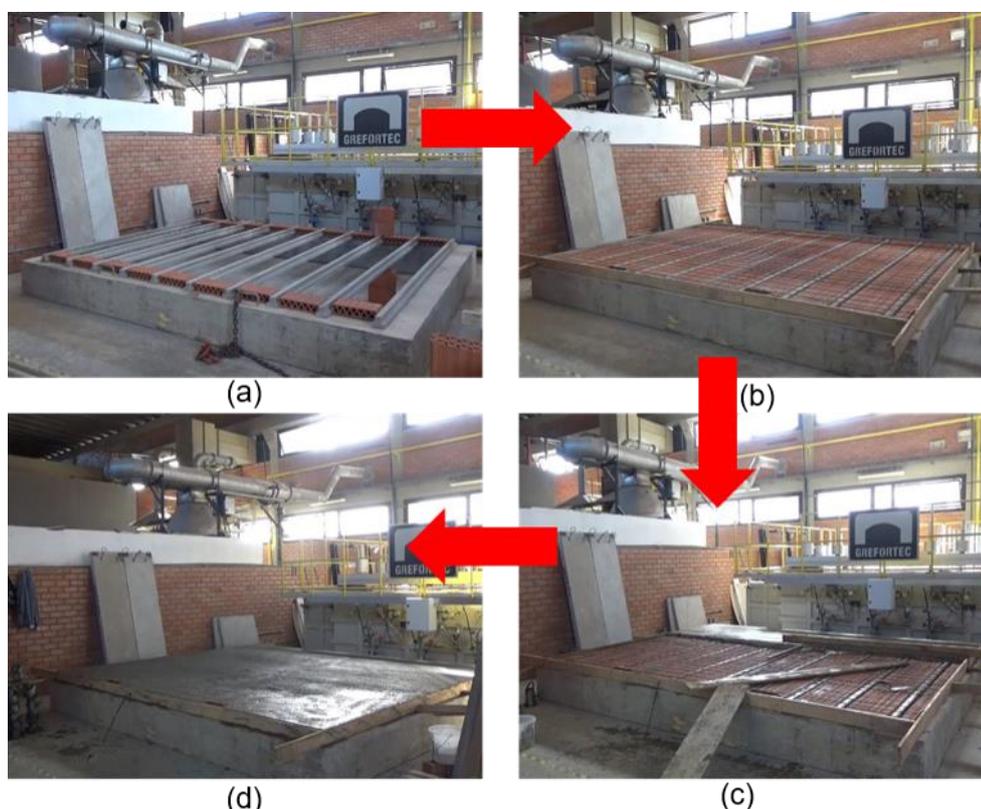
Figura 28 – Processo de montagem da (a) vigota, (b) tavela, (c) malha de aço e (d) da concretagem

Após realizada a concretagem da laje utilizou-se mantas geotêxtis da marca “Bidim” a fim de mantê-la úmida e não sofrer fissurações. A laje concretada teve

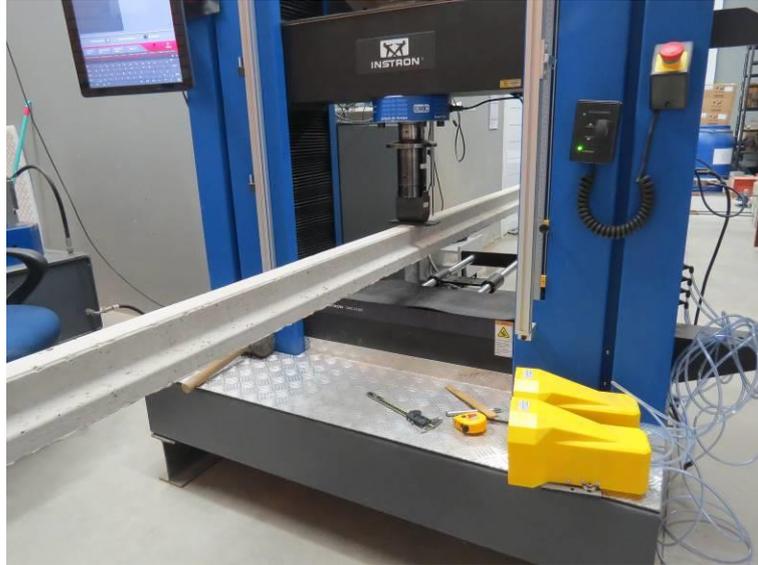
Figura 30 – Estrutura para aplicação de carga nas vigotas

Para a leitura, controle e aplicação da carga nos ensaios, foi utilizada uma prensa universal, da marca Instron/Emic, modelo EMIC 23-300, eletromecânica, com capacidade de 300 kN. A Figura 30 apresenta o equipamento utilizado, bem como a instrumentação do ensaio para vigota. Os dados obtidos quanto aos deslocamentos,

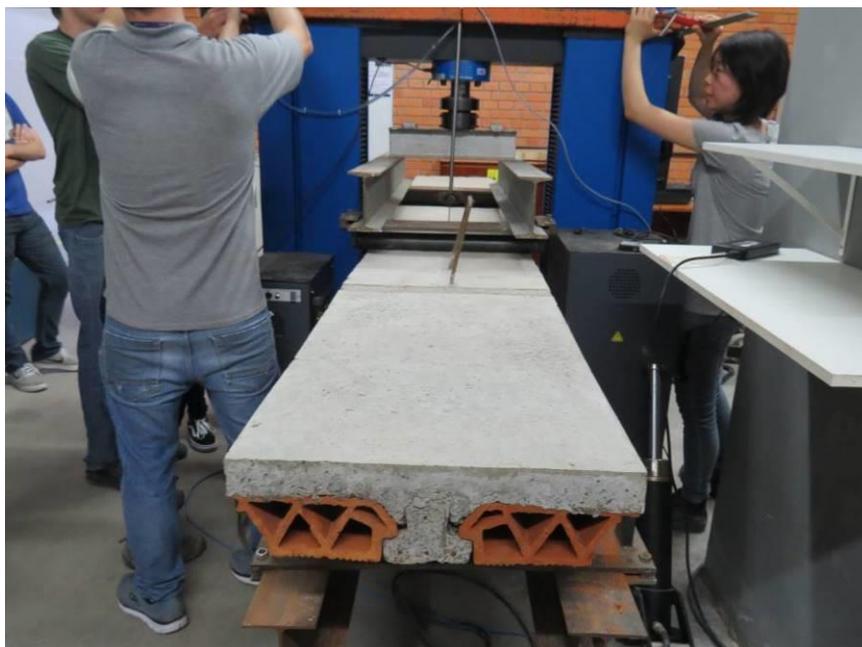
Figura 33 – Estrutura para aplicação de carga na nervura

A leitura do deslocamento das amostras foi realizada por um LVDT (*Linear Voltage Differential Transducer*), sensor indutivo de deslocamento, da marca HBM, modelo WA 200 mm, com precisão de 0,001 mm. O equipamento foi instalado no meio do vão da nervura, junto à estrutura da prensa. Os dados resultantes dos ensaios foram obtidos mediante utilização de um Sistema de Aquisição de Dados, da marca HBM, modelo Quantum X. A instrumentação completa do ensaio está ilustrada na Figura 33.

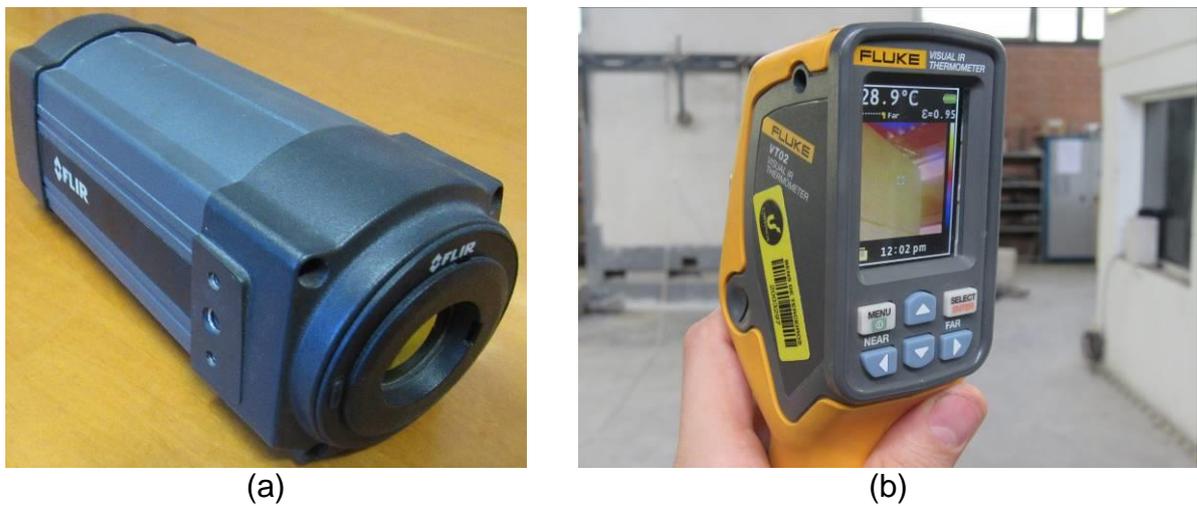
Figura 40 – Câmera de avaliação termográfica (a) Flir e (b) Fluke

A câmera termográfica utilizada para a obtenção das fotos e vídeos termográficos da LF1 é da marca FLIR de modelo A320 (Figura 40a), com resolução de 640x480, com sensibilidade ao comprimento de onda de 7,5 a 13  $\mu\text{m}$  e temperatura de medição de  $-120^{\circ}\text{C}$  a  $1200^{\circ}\text{C}$  com resolução de  $\pm 2^{\circ}\text{C}$ . Enquanto que a Figura 40b demonstra a câmera termográfica utilizada na LF2, visto que a precisão das fotos é melhor quanto a proximidade da câmera, e essa última apresentada é portátil, portanto possibilita uma melhor visualização dos pontos de fissura. Com auxílio dessas, é possível monitorar as manifestações das temperaturas assim como

o aparecimento de fissuras, contribuindo para a análise do requisito de estanqueidade a chamas e gases quentes.

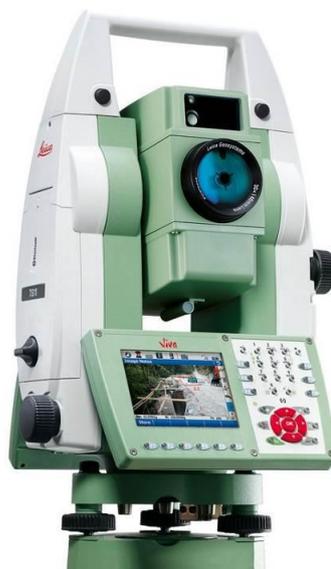
Figura 41 – Estação total

O mapeamento das deformações dos sistemas ensaiados foi realizado por meio de uma estação total, marca Leica, modelo T15, demonstrada na Figura 41 a qual possui precisão angular de  $\pm 3''$ , e linear de  $\pm (1 \text{ mm} + 1,5 \text{ mm km}^{-1})$ .

Por meio de uma estação total, descrita na Figura 41, realizou-se anotações dos deslocamentos no eixo horizontal e vertical da parede durante o ensaio de resistência ao fogo, observando que durante os 134 minutos de ensaio o registro máximo de deslocamento evidenciado foi na ordem de 84,00 mm em relação ao interior do forno, evidenciado no centro da amostra, tal qual o esperado, sabendo que o deslocamento máximo possível por norma para não caracterizar perda de estabilidade mecânica é de  $L/30$ , de acordo com a NBR 5628 (ABNT, 2001) e o  $L$  é de 3,70m, portanto a flecha máxima era de 120,33 mm, e a resultante é equivalente a aproximadamente 70%, restando ainda 36,33 mm. A Figura 67 demonstra os deslocamentos medidos ao longo dos 134 minutos de ensaio.

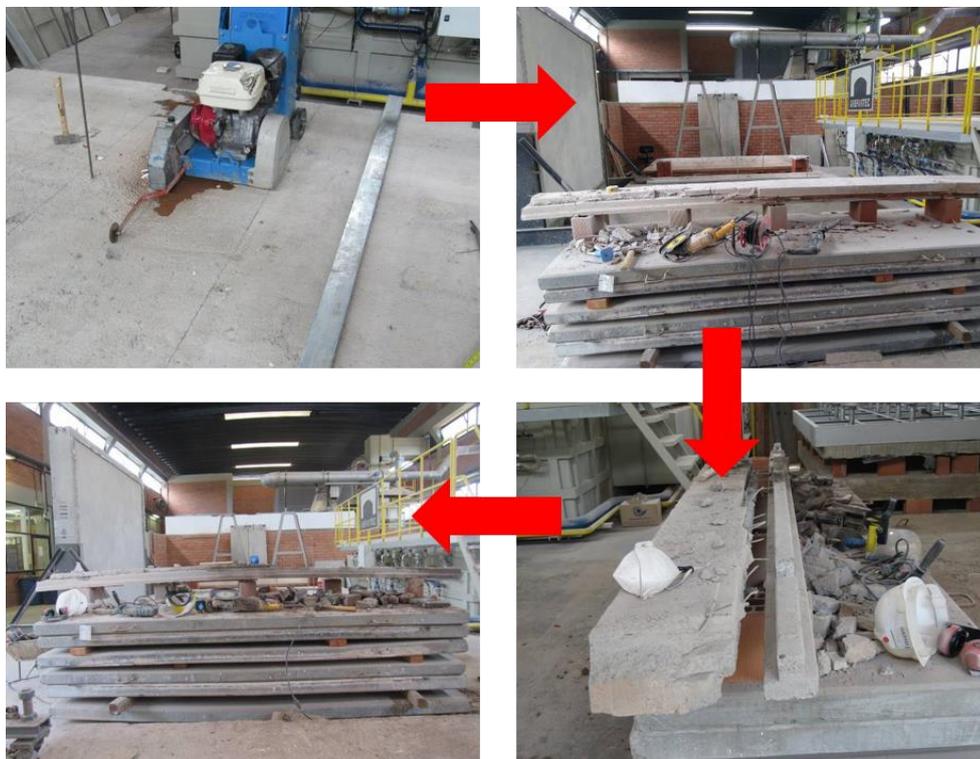
Figura 42 – Processo de extração das vigotas

Após realizado o ensaio de resistência ao fogo da laje LF1, realizou-se cortes na laje, por meio de uma cortadora de piso, modelo SM 62, com disco de corte de 450 mm de diâmetro e uma profundidade máxima de corte equivalente a 160 mm, realizando o corte paralelo ao vão que as vigotas estavam apoiadas, a fim de não ter danos na vigota foram realizados cortes com aproximadamente 10 cm de cada extremidade da vigota, que após a sua retirada da laje, foi desmoldada com ajuda de um esmeril, uma talhadeira e uma marreta, realizando o trabalho manual, a fim de

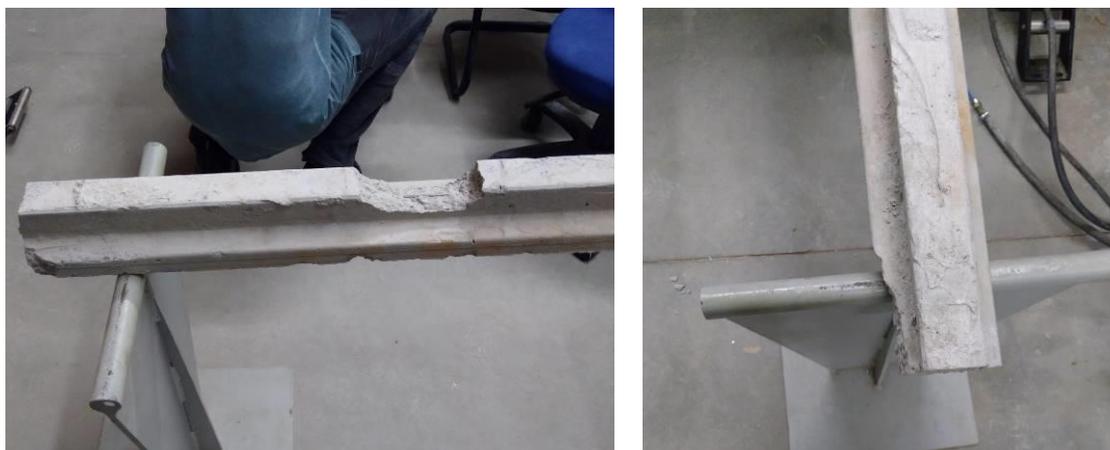
Figura 43 – Defeitos de extração da vigota 2 nas suas duas extremidades

Por mais que a extração das vigotas tenha sido cuidadosa, devido a aderência da capa de concreto na base superior da vigota, percebe-se na Figura 43 uma seção de vigota que se desprende, no entanto, esse fato não alterou os resultados de ensaio.

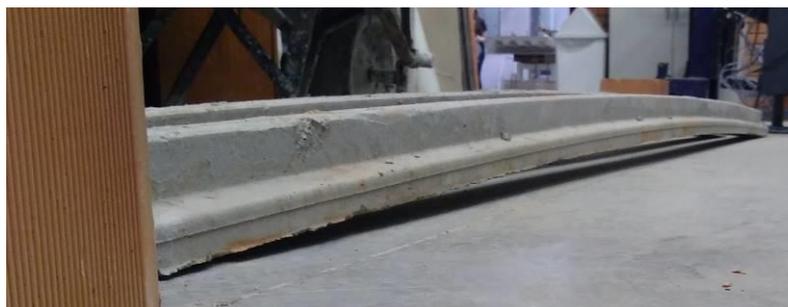
Figura 45 – (a) Evidência de contraflecha da vigota e (b) posicionamento da vigota no equipamento de carga

Realizadas as verificações dimensionais, partiu-se para o ensaio de flexão em 3 pontos, apontando principalmente pelo fato das vigotas terem uma contra flecha muito grande, como apontado na Figura 45.

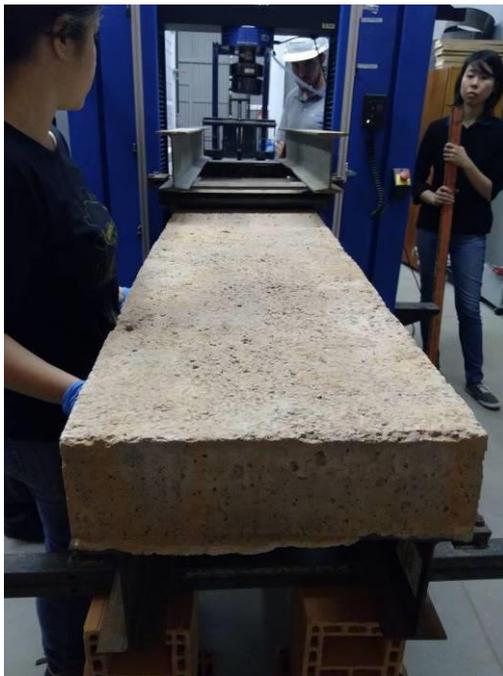
Figura 46 – Posicionamento da nervura pós incêndio no equipamento de carga

Foi realizado ensaio da nervura com base no Ensaio de Stuttgart, seguido os mesmos preceitos de aplicação de carga de 80 N/s, realizando o posicionamento da nervura na prensa e instrumentando-a de acordo com a Figura 46.

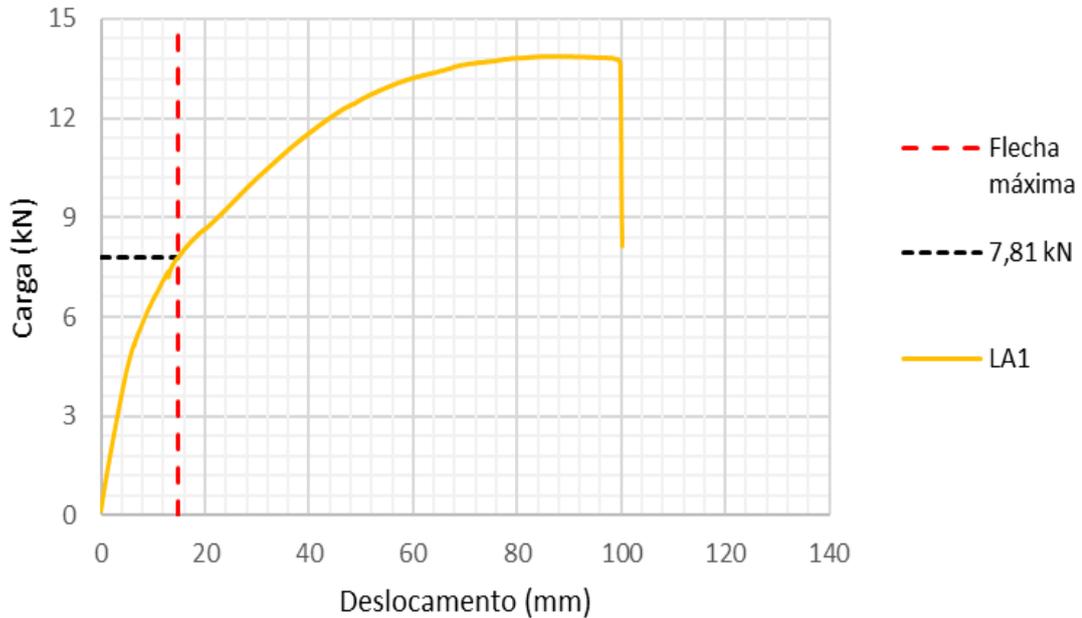
Figura 49 – Relação de carga por deslocamento da LA1

A nervura LA1 moldada para caracterização da resistência mecânica da laje vigota e tavela cerâmica teve carga e deslocamento máximos registrados, ignorando o momento de fissuração, visto que se espera que as amostras ensaiadas pós incêndio já possuam fissuras características devido ao ensaio de resistência ao fogo. A Figura 49 abaixo demonstra os itens citados acima demonstrando a carga máxima de ruptura que atingiu 13,89 kN com um deslocamento máximo de 86,67mm.

A fim de analisar os limites de Aceitabilidade Sensorial da NBR 6118 (ABNT, 2014) traçou-se o limite de  $L/250$ , onde  $L$  é o comprimento do vão que se colocou a carga máxima para que não haja teoricamente um momento de fissuração na amostra. A flecha máxima para esse vão deve ser, portanto de 14,8 mm, valor este que surge logo após ao comportamento linear do diagrama, indicando a possibilidade do início da resistência do aço para com a tração seja total, bem como a ação da compressão no concreto do regime linear. Verifica-se que não houve uma horizontalidade na curva a partir da carga de 13,72 kN, aproximadamente. Isso indica que, a partir desse instante há aproximação do momento fletor atuante ao momento último.

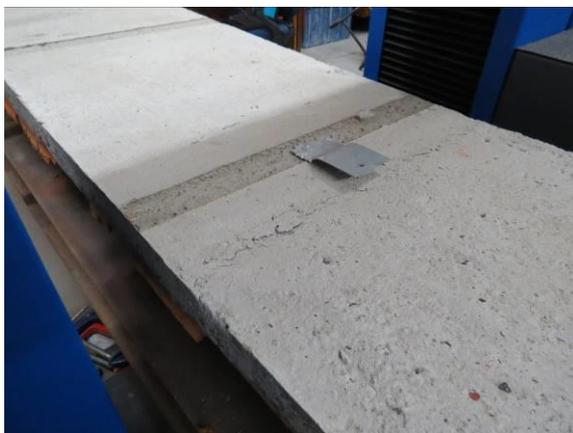
Figura 50 – (a) Configuração das fissuras e (b) aspecto final da amostra

A configuração das fissuras geradas e o aspecto final da amostra após a ruptura da LA1 são apresentadas a seguir na Figura 50.

Verifica-se que a carga de fissuração teórica, para todas as configurações avaliadas, não apresentou valores próximos ao patamar de carga experimental, em que foi verificada a primeira fissura, isso indica que possivelmente houve falha na execução, posicionamento inadequado do equipamento de mensuração dos deslocamentos, modelo de ensaio com seção reduzida, etc. Podendo demonstrar

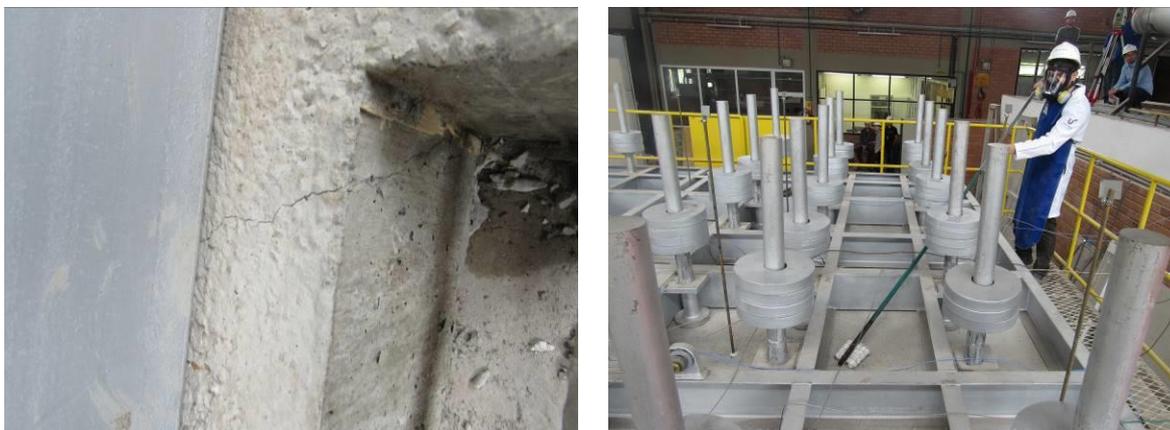
Figura 51 – (a) Configuração da fissura e (b) teste de estanqueidade

Nos momentos iniciais percebeu-se um deslocamento significativo ao centro da amostra, mas o mesmo não gerou fissuras na amostra, que teve suas primeiras fissuras registradas à partir dos 40 minutos, demonstrando uma fissura no canto inferior direito que alastrou-se para a outra extremidade da laje aos 45 minutos, bem como houve a aparição de outra fissura no quadrante esquerdo superior, das quais todas tiveram configuração de 90°. As fissuras registradas foram identificadas na Figura 51a e na Figura 51b onde foi realizado o primeiro teste de estanqueidade.

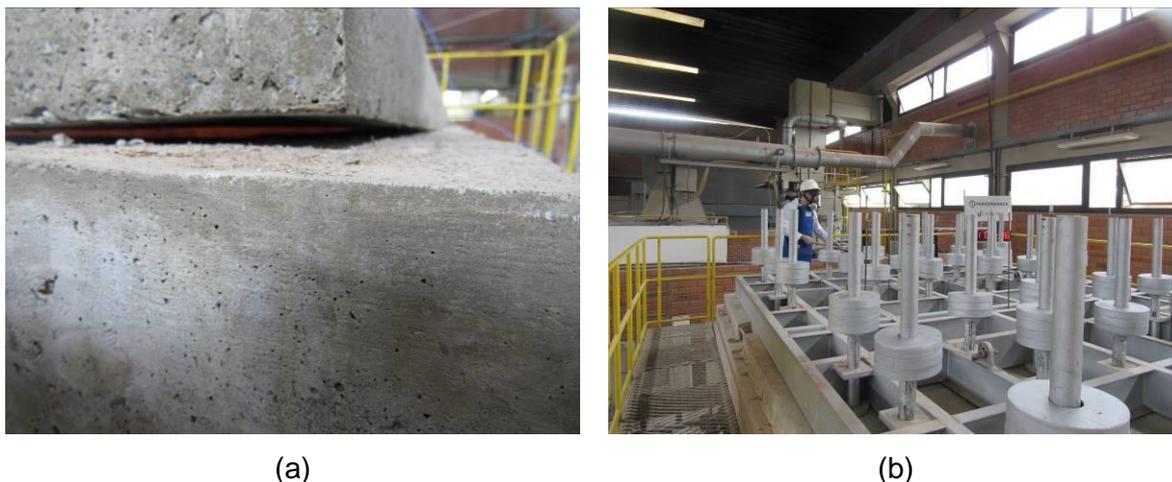
Figura 52 – (a) Configuração da abertura e (b) teste de estanqueidade

Aos 60 minutos de ensaio notou-se a desvinculação da laje em relação ao quadro de concreto que a mesma estava apoiada, gerando aberturas na ordem de 1cm, local este que foi realizado teste de estanqueidade e da mesma maneira que ao anterior não gerou inflamação do chumaço de algodão, de acordo com a Figura 52a, que aponta a abertura entre o quadro e a LF1 e a Figura 52b o teste de estanqueidade realizado no mesmo.

Evidenciando ainda que devido a coloração nas bordas das fissuras observou-se que por não ter cor escura não houve passagem de gases quentes a fim de elevar a temperatura além da localizada na face não exposta onde estavam localizados os sensores de temperatura. A Figura 53 realizada com a câmera termográfica evidencia o não crescimento significativo da temperatura nesses pontos evidenciados.

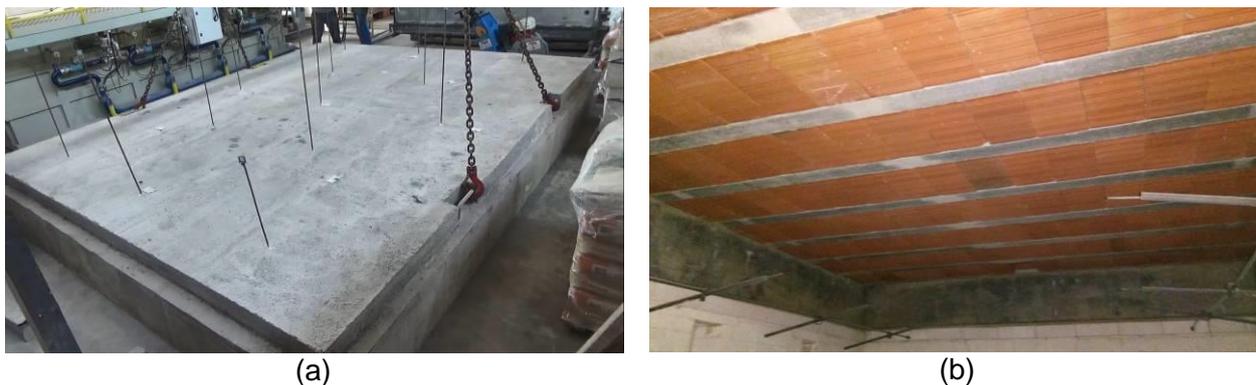
Figura 58 – Amostra pós ensaio na (a) face não exposta e (b) exposta ao fogo

Na figura 58a observa-se que não houve grandes danos à amostra, com exceção de algumas fissuras que não tiveram majoração suficientes para serem apresentadas no trabalho. A face exposta ao fogo pós ensaio demonstrada na Figura 58b demonstra que não houve deslocamento do concreto, podendo ser considerada que as tensões de propressão, e aquecimento das fios de aço não demonstraram perda do quesito de resistência mecânica, o que demonstra que o concreto utilizado para a pré-fabricação da vigota possui permeabilidade suficiente para não gerar acúmulo de tensões de propressão. O deslocamento da tavela pode ser explicada pelas deformações, visto que a aderência com o concreto e os deslocamentos podem ter gerado essa consequência.

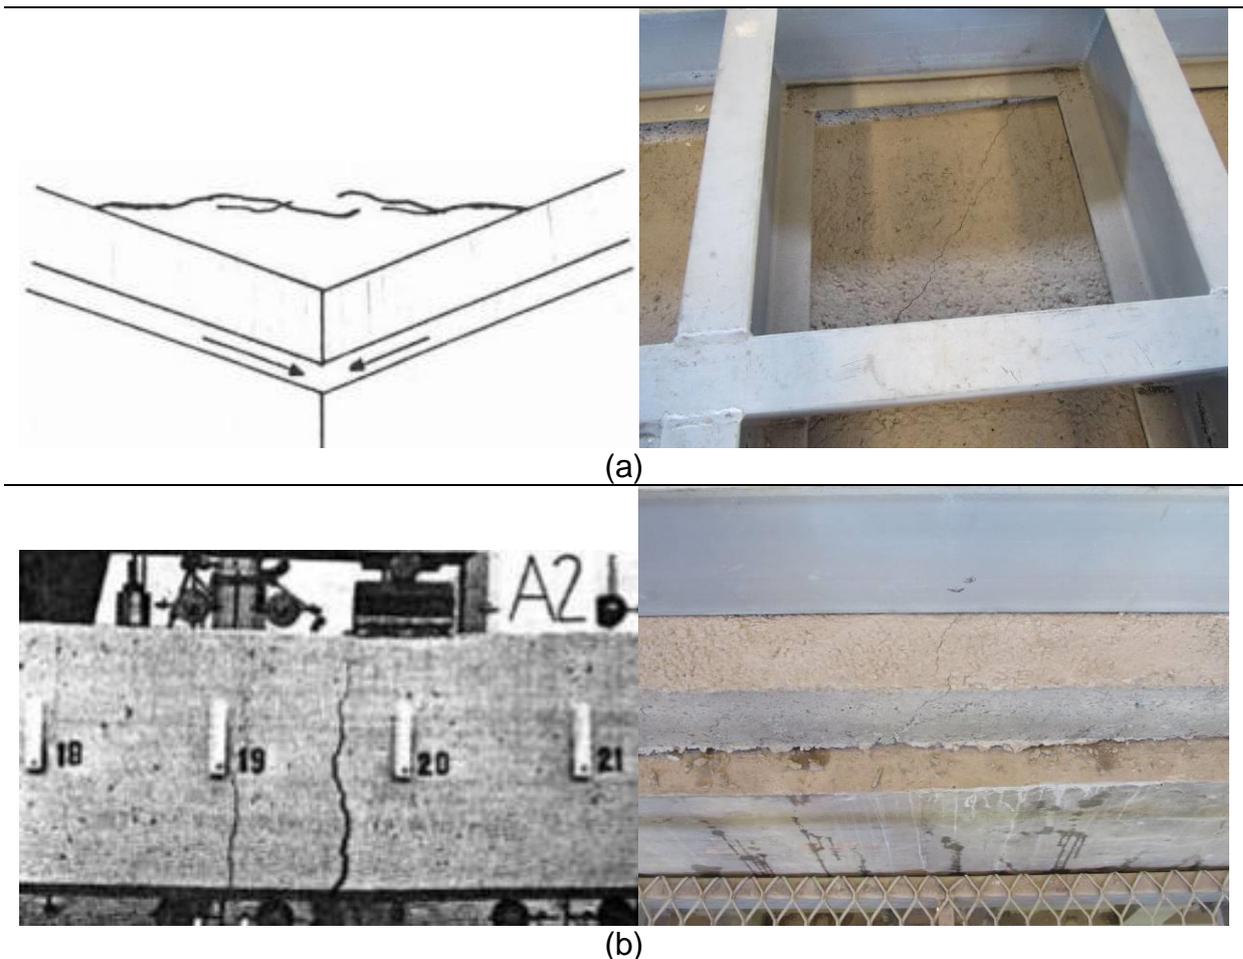
Figura 59 – Fissuras de (a) retração térmica e (b) rótula com momento fletor predominante

Nos momentos iniciais percebeu-se um deslocamento significativo nas bordas da laje, o mesmo gerou um desprendimento das bordas da laje em relação ao quadro de concreto. As primeiras fissuras foram registradas aos 22 minutos de ensaio, essas mesmas tiveram abertura majorada próximo aos 90 minutos de ensaio, no entanto essas fissuras não geraram liberação de gases quentes e fumaça. As fissuras características de retração térmica são apresentadas na Figura 59a e de rótula predominante com momento fletor são demonstradas na Figura 59b.

Em relação a fissura apresentada na Figura 59, pode-se dizer que houve o efeito de membrana, onde os deslocamentos das bordas são em relação ao eixo y para cima e em relação ao eixo x para dentro do forno, gerando um acúmulo de tensões de tração do centro da amostra (Figura 60a), que tende a apresentar maiores deslocamentos, gerando uma restrição por parte das bordas, onde então são observadas as fissuras, tal qual apresentada pela Figura 60b.

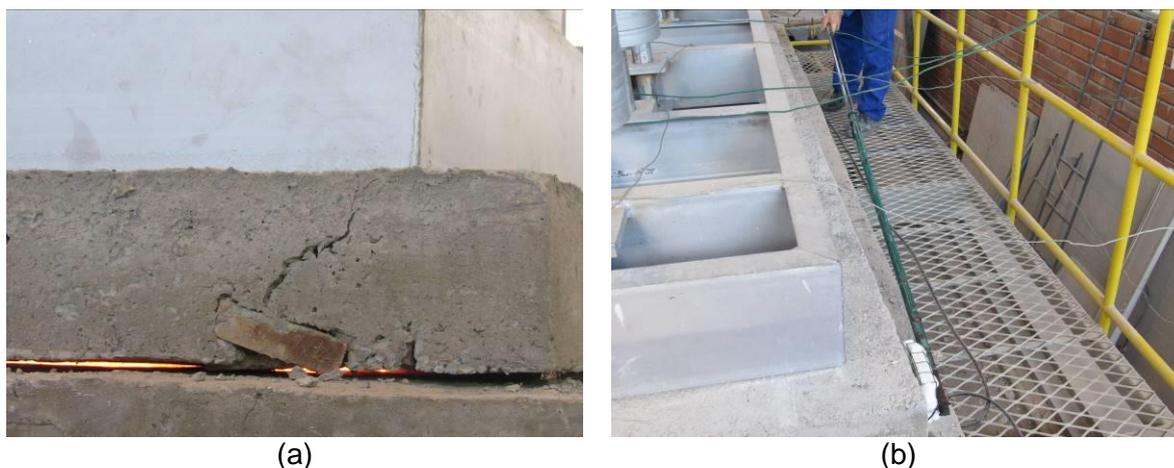
Figura 61 – (a) Configuração da abertura e (b) teste de estanqueidade

Evidenciando ainda que devido a coloração nas bordas das fissuras observou-se que por não ter cor escura não houve passagem de gases quentes a fim de elevar a temperatura além da localizada na face não exposta onde estavam localizados os sensores de temperatura. A Figura 62a e Figura 62b que foram realizadas com a câmera termográfica evidenciam o não crescimento significativo da temperatura nesses pontos de fissura na face não exposta diretamente ao fogo.
