**AVALIAÇÃO EXPERIMENTAL DE LAJES COMPOSTAS POR VIGOTA DE  
CONCRETO E TAVELA CERÂMICA EM SITUAÇÃO DE INCÊNDIO**

Trabalho de Conclusão de Curso  
apresentado como requisito parcial para  
obtenção do título de Bacharel em  
Engenharia Civil, pelo Curso de  
Engenharia Civil da Universidade do Vale  
do Rio dos Sinos - UNISINOS

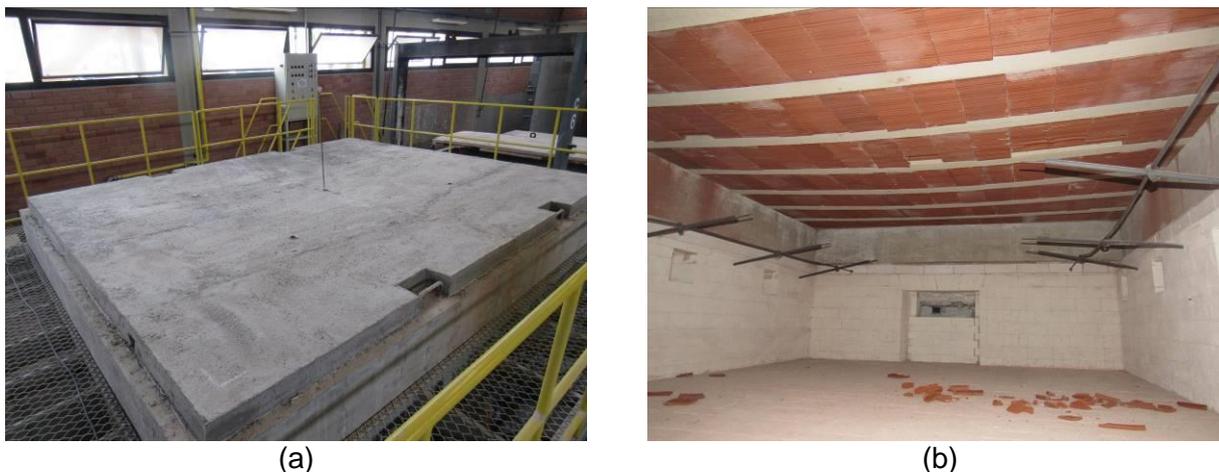
Figura 68 – Amostra pós ensaio na (a) face não exposta e (b) exposta ao fogo

Quanto a face não exposta ao fogo foram observadas fissuras registradas, no entanto, como observado na Figura 68a a LF2 manteve-se íntegra. A face exposta ao fogo pós ensaio demonstrada na Figura 68 demonstra que não houve deslocamento do concreto, podendo ser considerada que as tensões de poropressão, e aquecimento dos fios de aço não demonstraram perda do quesito de resistência mecânica, o que demonstra que o concreto utilizado para a pré-fabricação da vigota possui permeabilidade suficiente para não gerar acúmulo de tensões de poropressão, outro item a ser observado é que o agregado de basalto influencia diretamente na condutividade térmica e na difusividade térmica (COSTA, 2002), bem como a utilização de agregados de granulometria fina não geram aumento do volume dos mesmos a ponto de gerar expansões prejudiciais e propícias ao “*spalling*” (MEHTA; MONTEIRO, 1994) e a mesma influencia no calor conduzido pelo concreto, evidenciando que as temperaturas que chegaram até os fios de protensão não foram suficientes para que houvesse perda de resistência mecânica das vigotas protendidas.

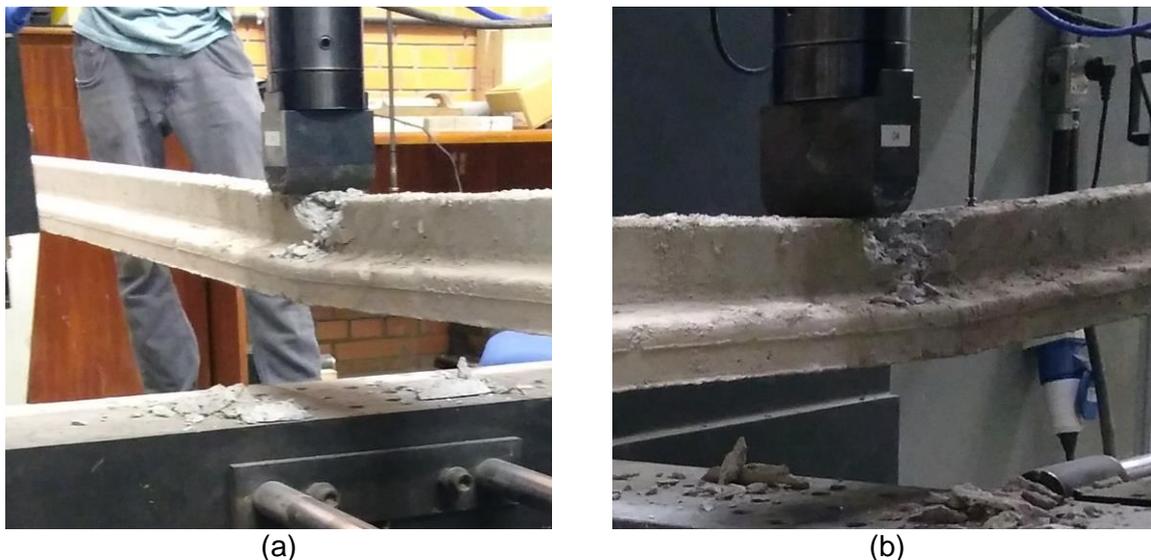
Figura 71 – Forma de ruptura da vigota (a) LP1 V1 e (b) LP2 V1

teríamos uma vigota com desempenho melhor, aproveitando os benefícios dos fios de aço utilizados no sistema. Na Figura 71a pode ser identificada a configuração de rompimento da LP1 V1 e na Figura 71b pode ser identificada a forma de ruptura na LP1 V2.

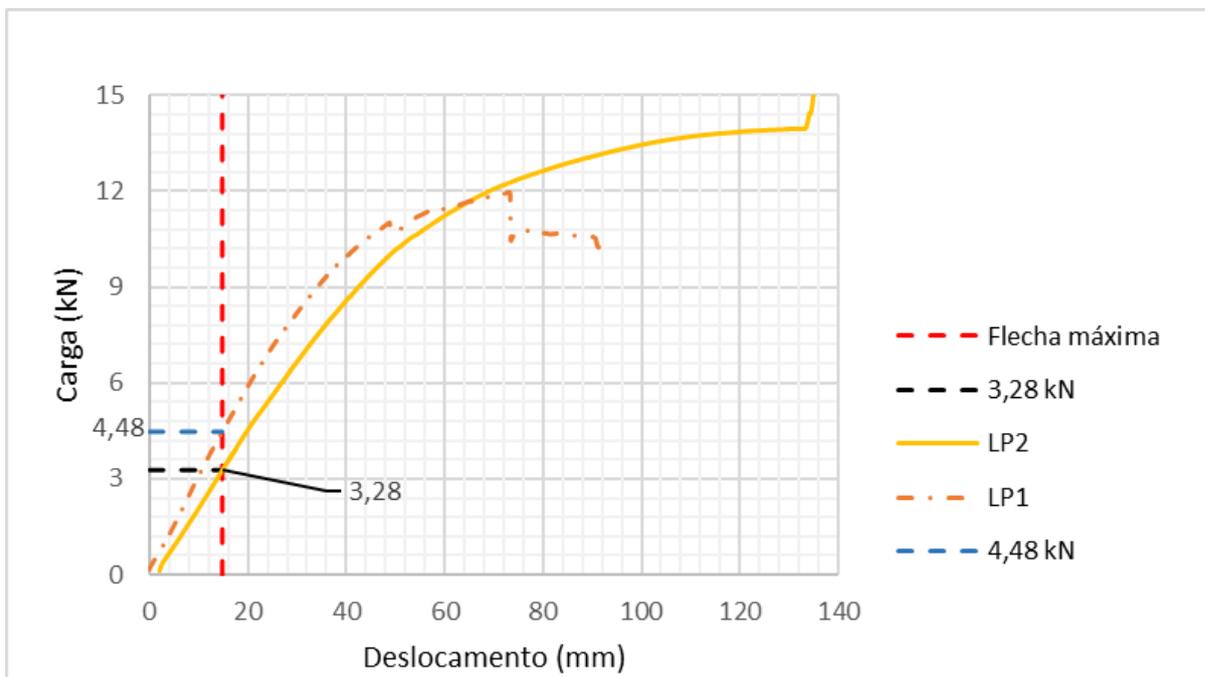
Figura 73 – Relação de carga por deslocamento da LP1 e da LP2

Como evidenciado, o momento de fissuração das lajes foi ignorado, visto que nessas nervuras já possuíam fissuras, sejam elas próprias do ensaio, ou então próprias do corte e da movimentação da nervura até o local de ensaio. A Tabela 28 evidencia as cargas de ruptura e o deslocamento máximo da LP1 e da LP2, já a Figura 73 apresenta a relação de carga por deslocamento de ambas as amostras.

pela fissuração dessa seção de laje, que pode ter ocorrido no transporte, durante o ensaio de resistência ao fogo, ou na extração da nervura para o ensaio, chegando no limite de flecha com 4,48 kN, valor este que é superior ao encontrado na segunda seção de laje, que teve valores na ordem de 3,28 kN, explicado pelo grande deslocamento sofrido pela mesma, que no momento último estava com 135,71 mm com uma carga de 15,93 kN. Demonstrando que não houve perda de resistência das nervuras com a ação do fogo neste caso.

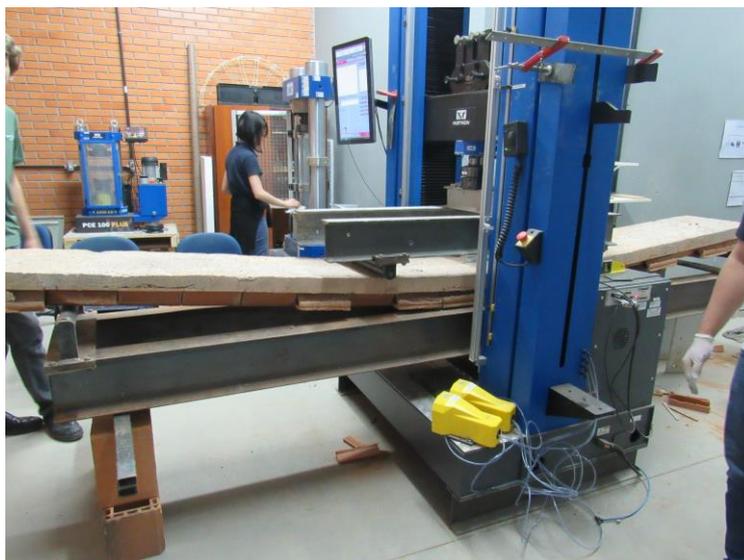
Figura 74 – Aspecto final da amostra

Tal qual esperado, as nervuras seguiram a mesma linearidade das vigotas, não obtendo perda de resistência mecânica, tendo uma forma de rompimento frágil, a qual pode ser percebida nas diferenças das seções, que tiveram relações de carga diferente, sendo que a seção LP2 teve carga de ruptura bem superior à da LP1, que pode ser explicado pela fissuração das lajes, visto que o concreto da capa da laje, provavelmente estava com fissuras, corroborando com a menor resistência da mesma. No entanto, se comparado com os limites de flecha de  $L/250$ , percebe-se que a LP1 tem um desempenho melhor, visto que a relação de carga por deslocamento chega no valor de 4,48 kN para esse limite, enquanto que para a LP2 o valor é de 3,28 kN, variando em 1,2 kN ao valor de flecha. A Figura 74 demonstra o aspecto final das amostras, que tiveram rompimento semelhante.
