**ESTUDO DA EXECUÇÃO DE PAREDE DIAFRAGMA ATIRANTADA**

Trabalho de Conclusão de Curso apresentado como requisito parcial para obtenção do título de Graduado em engenharia civil, pelo Curso de engenharia civil da Universidade do Vale do Rio dos Sinos - UNISINOS

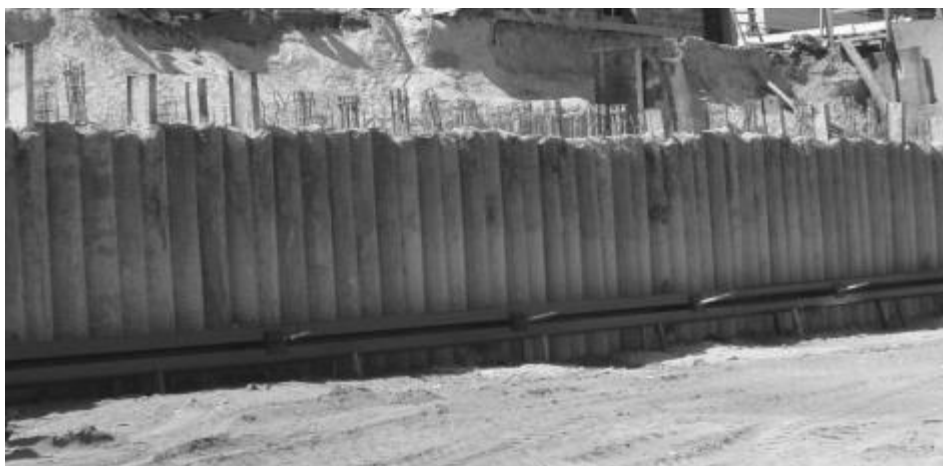
Figura 5 - Cortina de estacas secantes

As cortinas de estacas secantes são executadas de modo que se interceptam umas nas outras, a intercepção é feita por estacas descritas como macho e fêmea. A estaca denominada macho possui armadura tradicional ou perfil metálico, a estaca fêmea segue o alinhamento e não recebe armadura. (MEIRELES; MARTINS, 2006).

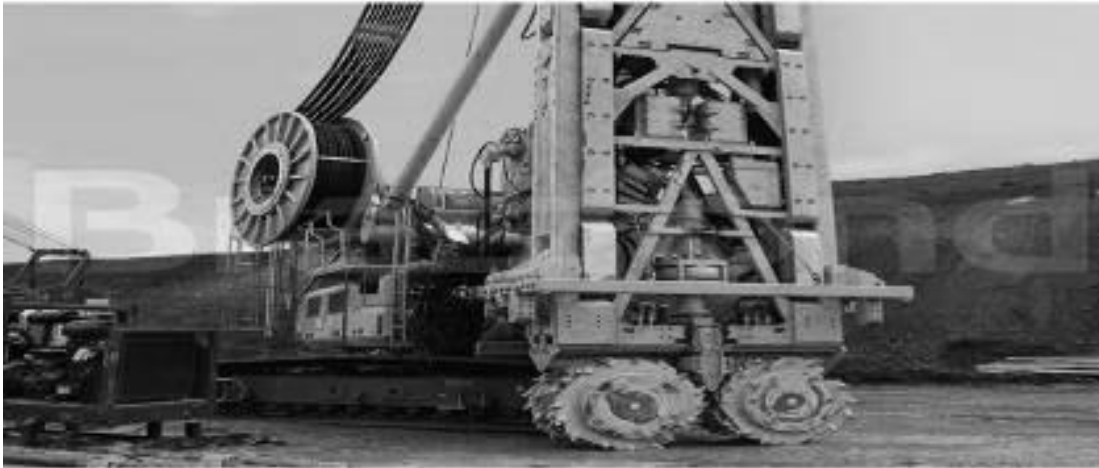
Figura 23 - Hidrofresa

No processo de execução a *clamshell* faz a pré-escavação devido ao seu melhor desempenho em solos moles. Logo após, a hidrofresa continua a escavação até profundidade especificada em projeto. (CORSINI, 2013).

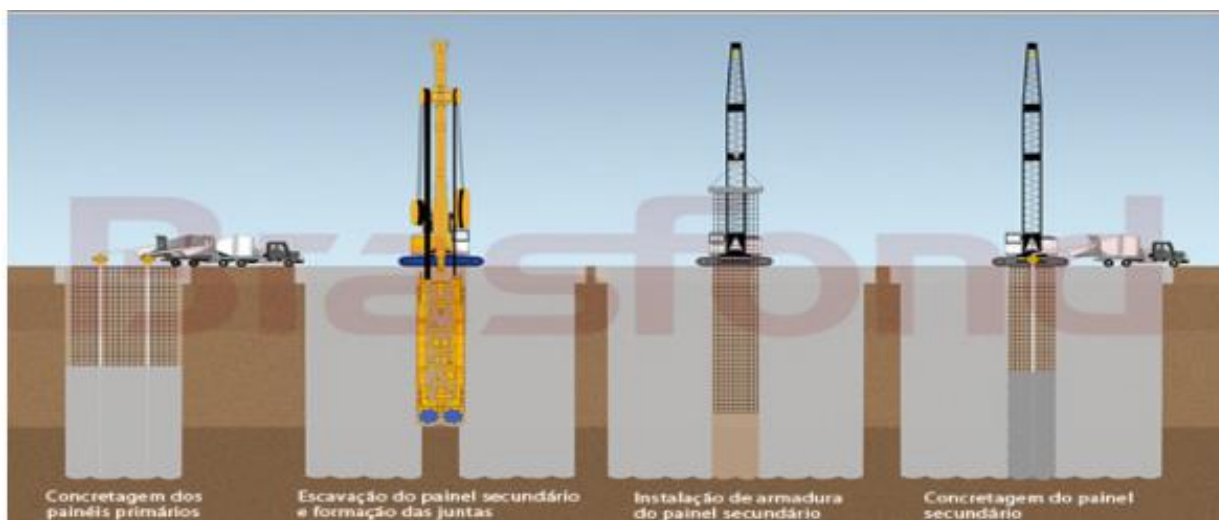
Figura 24 - Processo de execução com hidrofresa

Ainda de acordo com Corsini (2013), o processo de concretagem dos painéis executados com hidrofresa é similar ao realizado pela *clamshell*. Entretanto, para a execução das lamelas secundárias é recomendado a espera de no mínimo 48 horas de cura do painel adjacente para fazer o corte, evitando danos a estrutura na execução das juntas. As Figuras 24 e 25 demonstram o processo executivo.

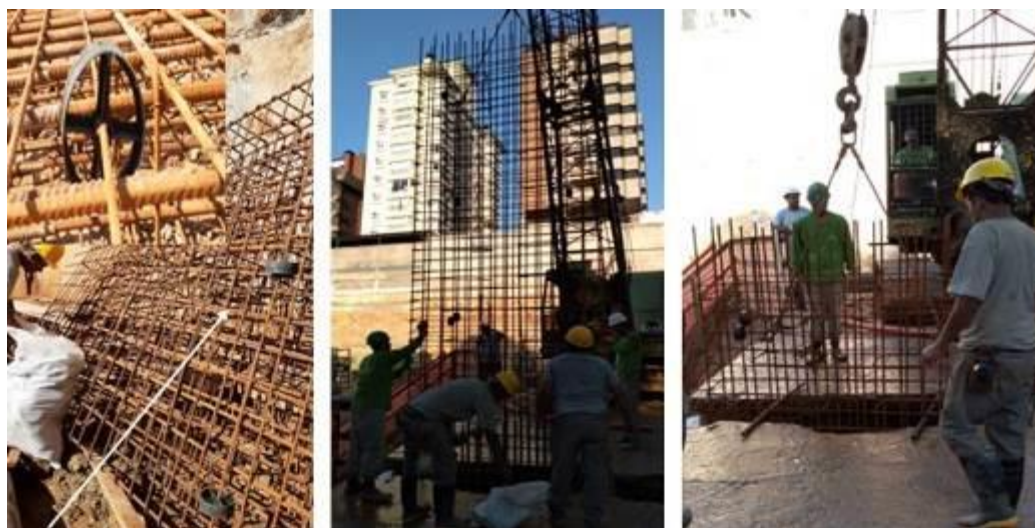
Fotografia 8 - Armadura e espaçadores da obra A

No início das escavações das lamelas a armadura deve estar pronta para ser içada, pois é a primeira a ser colocada na vala. Os cortes e emendas são feitos após a confirmação da profundidade alcançada e devem ser feitas por um ferreiro. Conforme vai sendo mergulhada na vala preenchida por polímero, os espaçadores são colocados, para garantir o cobrimento. Esta etapa deve ser realizada de forma suave para evitar o deslocamento dos espaçadores, após atingir a cota especificada em projeto a armadura foi apoiada na mureta, evitando o deslocamento durante a concretagem.

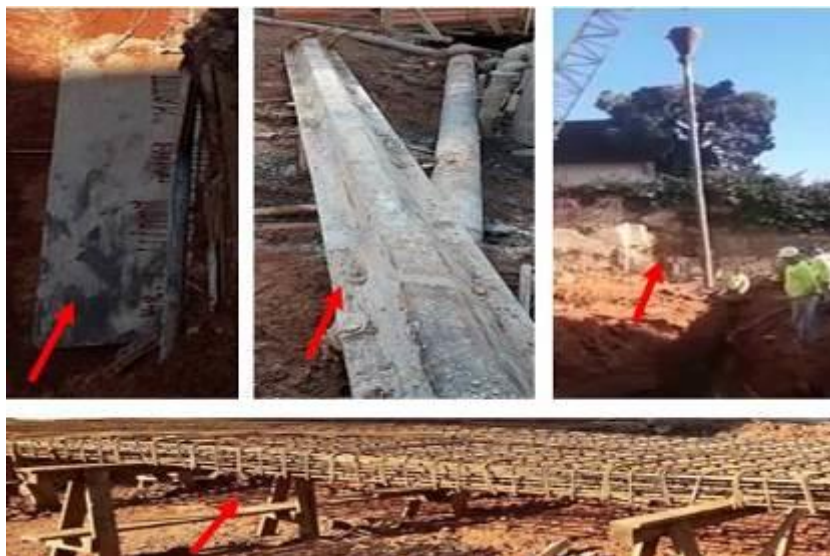
Fotografia 10 - Materiais utilizados na execução das lamelas da obra B

As chapas juntas não são necessárias em painéis de fechamento, e somente de um lado em painéis sequenciais, elas são colocadas através do guindaste após a armadura. A chapa espelho é fundamental para melhor acabamento da lamela ela é inserida após as chapas juntas e fica apoiada por uma madeira escorada na mureta guia, ambos os equipamentos devem estar limpos e sem resíduos das concretagens anteriores.

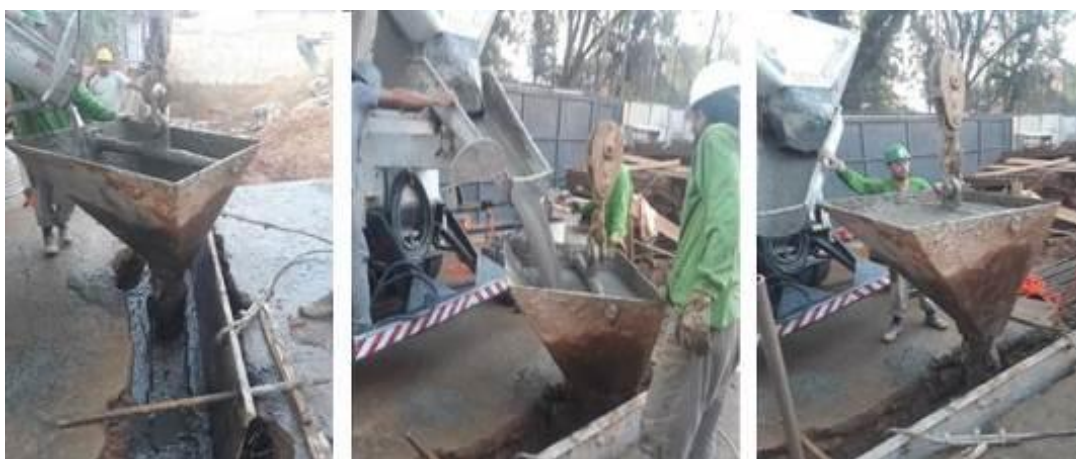
Fotografia 13 - Etapas de concretagem da obra A no trecho A

Nesta etapa o concreto deve ser lançado sem interrupções e a concretagem deve ser concluída o mais rápido possível. Deve se atentar para a remoção das chapas lentamente e a cada 30 min. O volume de concreto lançado na vala deve ser igual ou aproximado ao volume de escavação.

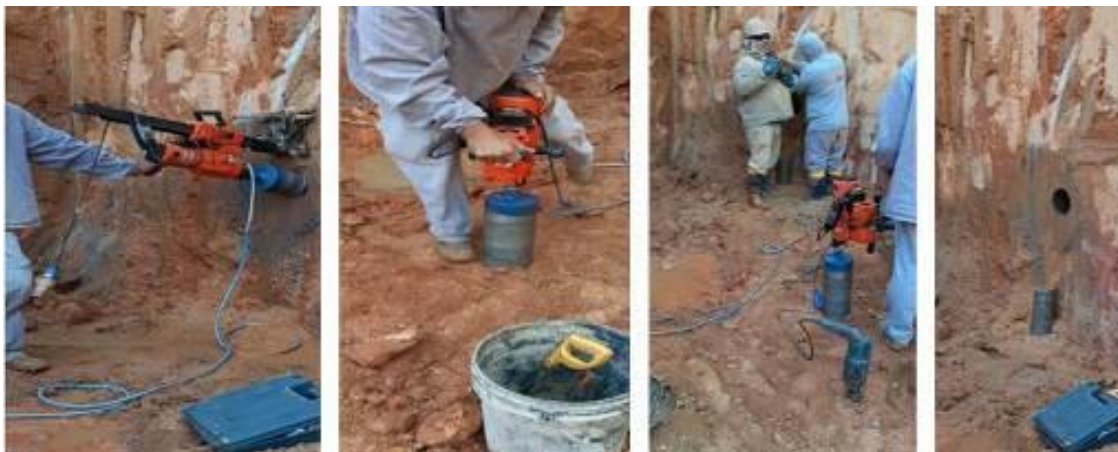
Fotografia 17 - Abertura dos furos nas lamelas na obra B

Após o início das escavações, os furos das lamelas devem ser feitos de maneira sequencial e dependendo do número de tirantes são necessárias duas ou mais equipes. Na obra A foram utilizadas duas equipes de furação sendo necessário em alguns pontos furar duas ou três vezes, já na obra B foi necessário somente uma equipe. Nesta etapa deve se seguir o alinhamento e a cota dos furos que estão especificados no projeto.

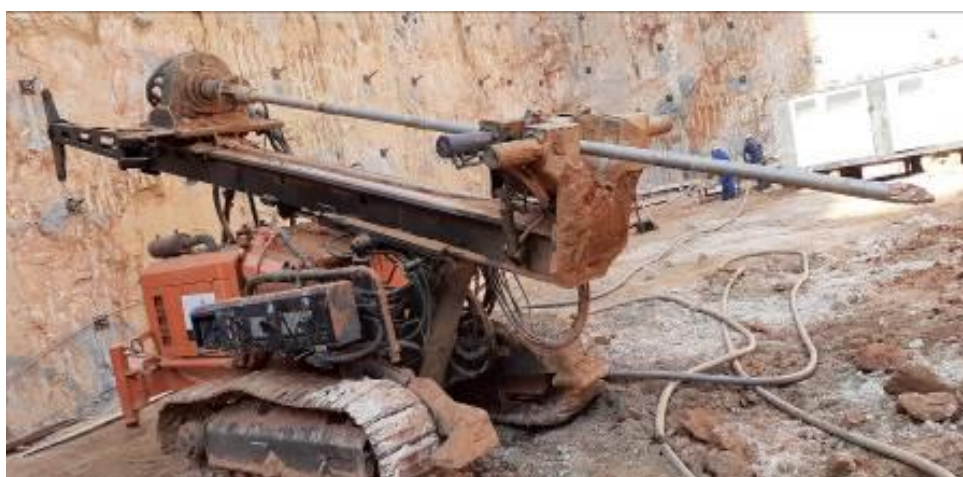
Fotografia 19 - Perfuratriz utilizada na obra B

Para obra A as perfurações foram realizadas de duas maneiras, com ar comprimido e água, devido ao solo arenoso e o lençol freático elevado, o que causava desmoronamentos durante a perfuração com ar comprimido. No trecho C, em alguns pontos foi necessário uso de água com estabilizante devido ao lençol freático elevado e desmoronamento do solo durante a perfuração. As Fotografias 20 e 21 apresentam a perfuração com uso de polímero e ar comprimido.

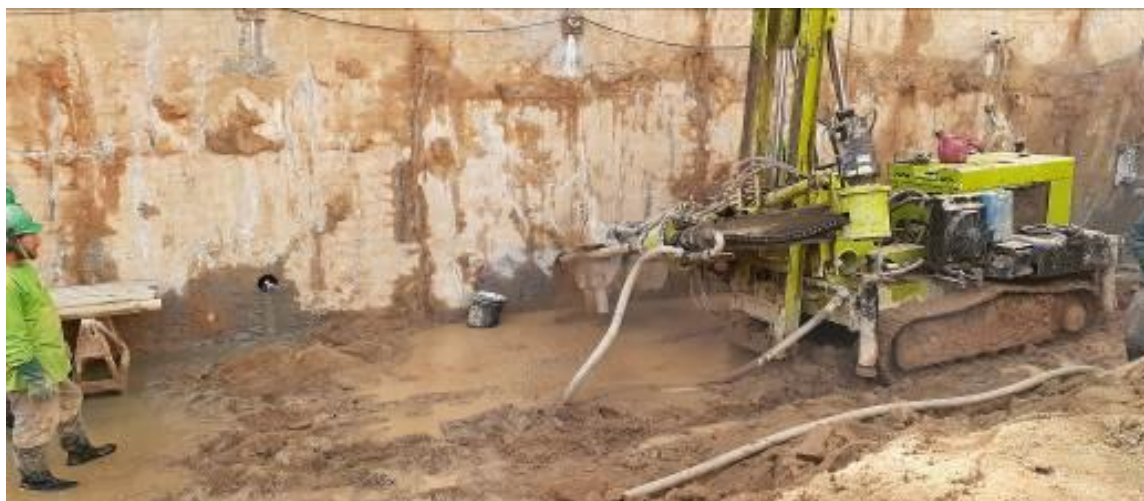
Fotografia 21 - Perfuração a ar comprimido na obra A

Na obra B em todos os trechos as perfurações foram feitas com ar comprimido através de um compressor, sem problemas com desmoronamentos de solo e lençol freático, mas em alguns pontos foram alteradas as posições dos tirantes devido a interferências das fundações vizinhas. A Fotografia 22 mostra a perfuração com ar comprimido e o compressor utilizado.

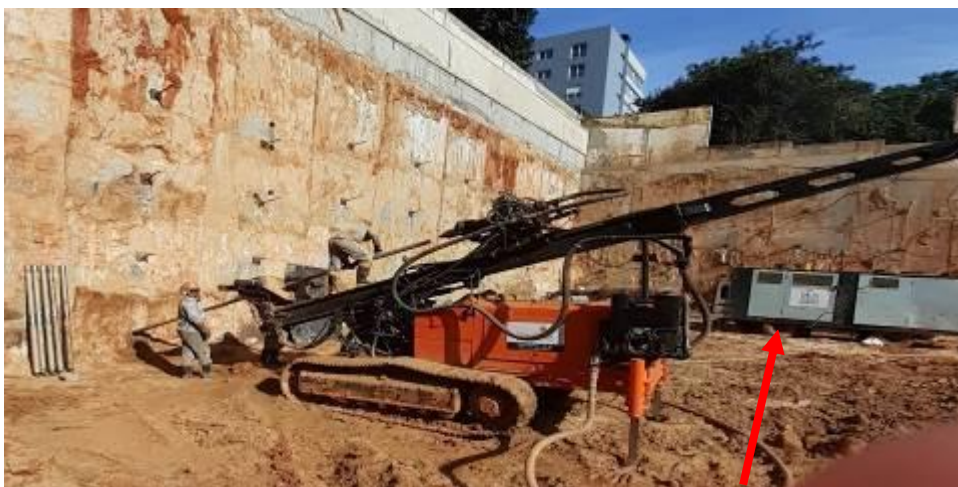
Fotografia 22 - Perfuração com ar comprimido na obra B

A perfuração é definida conforme as características do solo, ainda que, as perfurações com ar comprimido deixam a obra mais limpa e com menos barro não são possíveis em todos os tipos de solo, como no caso da obra A que possuía o nível de água elevado e um solo arenoso, não foi possível realizar todas as perfurações somente com ar comprimido sendo necessário executar com circulação de água e revestimento no caso do trecho C. O que tornou a obra mais barrenta e trabalhosa devido a necessidade de retornar a lama para os tanques, do mesmo modo a execução ficou mais demorada e o custo mais elevado. Já na obra B que possui um solo mais seco foi possível realizar todas as perfurações com ar comprimido de maneira mais rápida, limpa sem necessidade de bombear água ou lama.

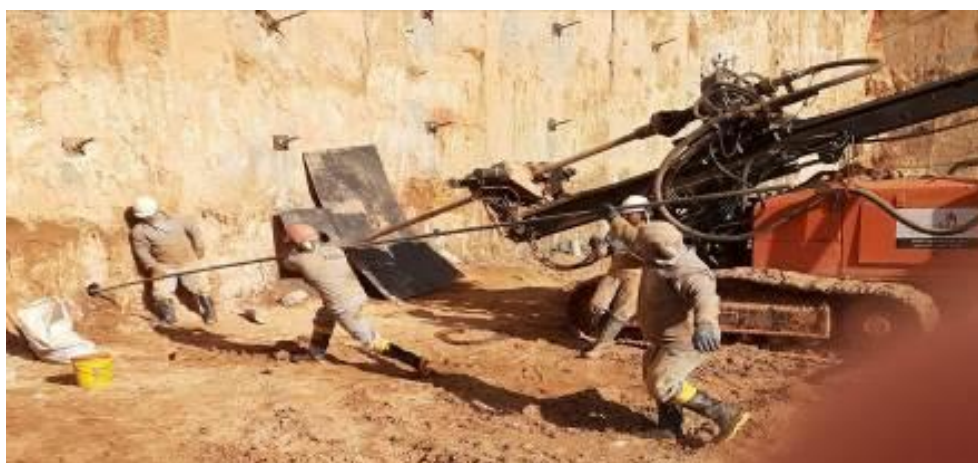
Fotografia 28 - Instalação do tirante trecho C da obra B

Durante o acompanhamento desta etapa foi possível verificar a dificuldade de inserir os tirantes em alguns trechos da obra A. No trecho C foi necessário o auxílio da escavadeira para colocar o kit de tirante no furo, mas deve se atentar, pois isso pode interferir na proteção anticorrosiva e no ângulo do tirante no furo. Na obra B não houve dificuldade ao inserir o tirante.

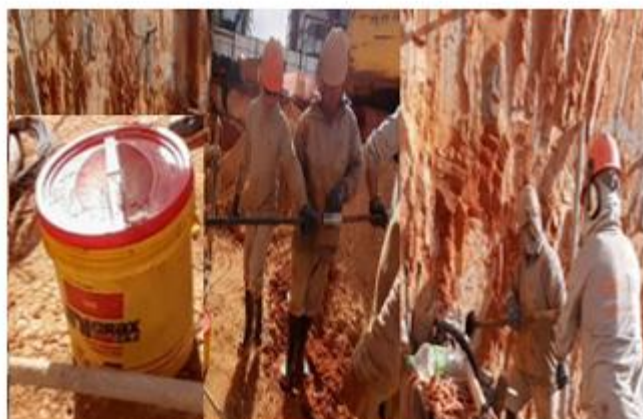
Colocação do tirante no furo.

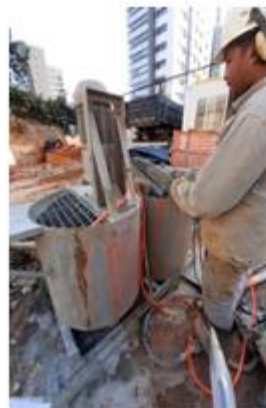
Preparação do tirante trecho D, 4ª linha com uso de graxa como proteção contra corrosão e espaçadores a cada 2 m, colocação do tirante no furo.

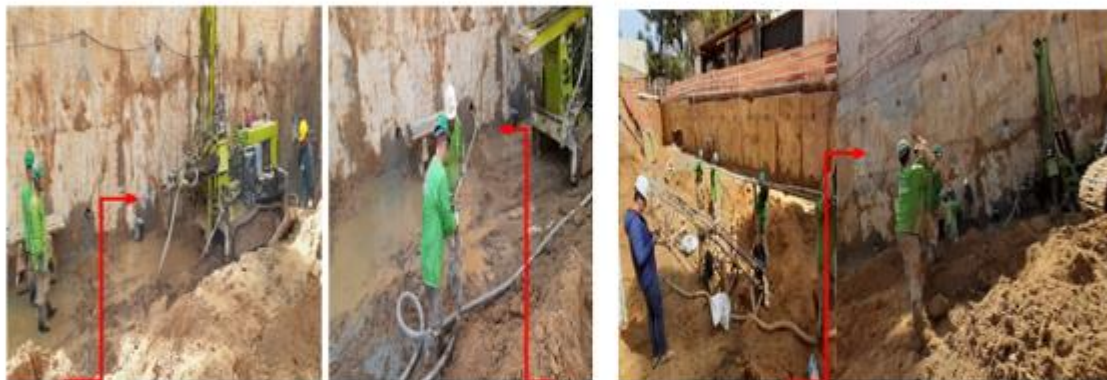
Implicações na execução: perfuração com uso de estabilizante devido desmoronamento do solo, dificuldades de inserir o kit tirante no furo, necessitando auxílio da escavadeira.

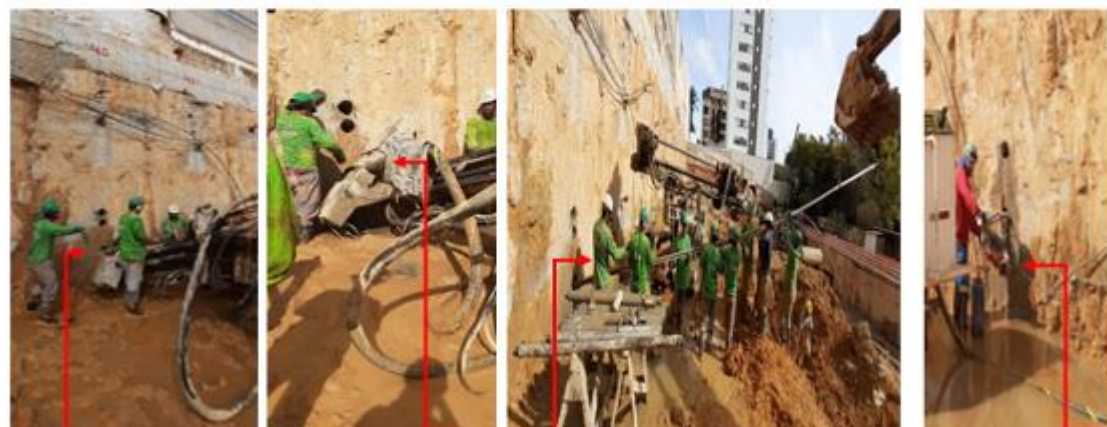
Perfuração com ar comprimido, injeção da nata de cimento e colocação do kit tirante do trecho B.

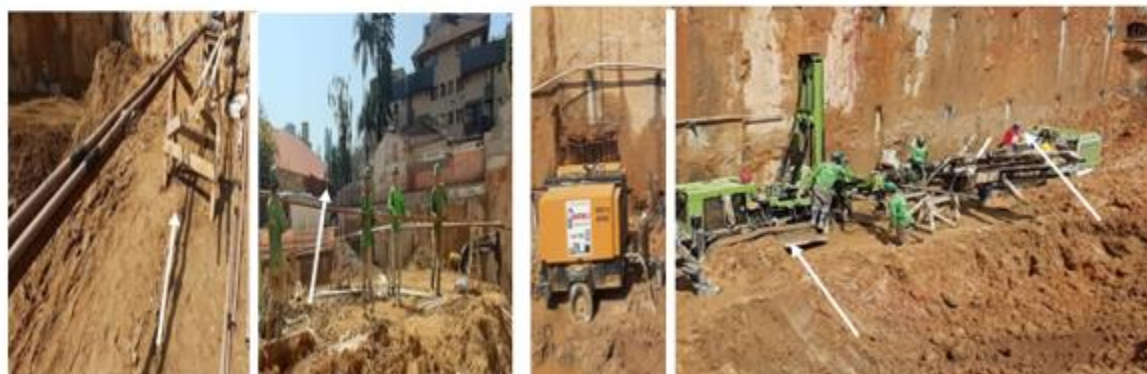
A esquerda da foto mostra o ensaio de carregamento e descarregamento, a direita ilustra o carregamento final aplicado no tirante, sendo realizado com uso do conjunto macaco e bomba. Conforme as cargas eram aplicadas foram medidos os deslocamentos através de uma trena e anotados no boletim de protensão a direita da foto.
