**ANÁLISE DE ACIDENTALIDADE NA RODOVIA BR-116 – TRECHO: DIVISA SC/RS
– PORTO ALEGRE: Estudo pontual dos segmentos críticos e proposição de
medidas de segurança mitigadoras de acidentes**

Trabalho de Conclusão de Curso
apresentado como requisito parcial para
obtenção do título de Bacharel em
Engenharia Civil, pelo Curso de
Engenharia Civil da Universidade do Vale
do Rio dos Sinos - UNISINOS

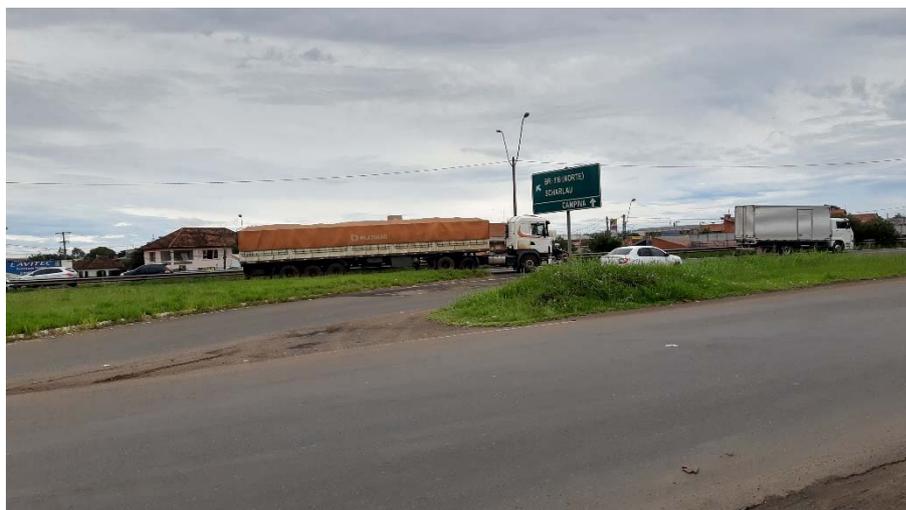
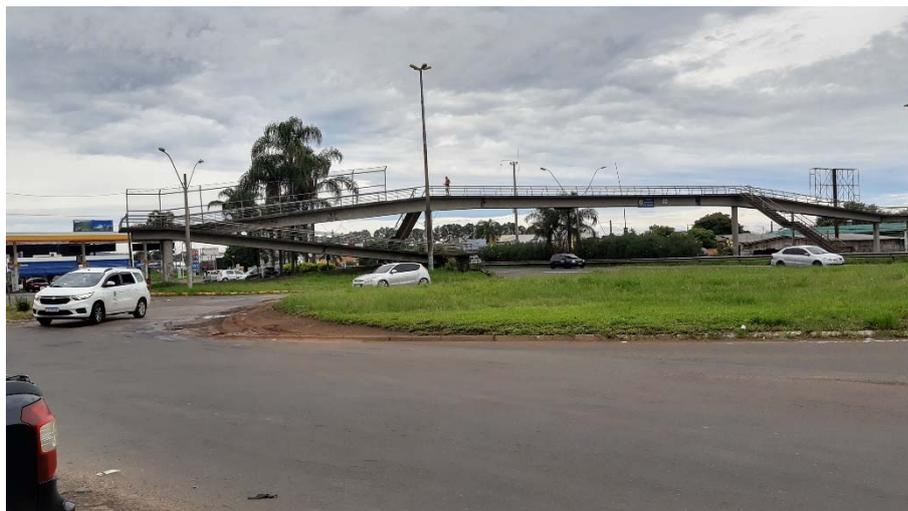
No quilômetro 245, há uma interseção com vias locais do município de São Leopoldo no sentido decrescente da rodovia. A sinalização existente é deficiente, verificou-se a existência de apenas uma placa indicativa de localidade nos ramos da interseção, conforme apresentado na Fotografia 1, não há sinalização horizontal e vertical de regulamentação e advertência.

Ademais, o relevo é plano, a velocidade regulamentada na rodovia é de 80 km/h, o pavimento de CBUQ apresenta alguns pontos de desgaste nos ramos da interseção e a visibilidade é limitada em alguns ramos de acesso. No trecho, está instalado um equipamento controlador de velocidade no sentido decrescente da rodovia.

Local (km)	Número total de acidentes 2018	Número total de acidentes 2019	Problemas identificados	Medidas propostas
245,00	10	21	<p>Interseção com vias locais</p> <p>Sinalização deficiente</p> <p>Visibilidade limitada em alguns ramos da interseção</p> <p>Pavimento com pontos de desgaste</p>	<p>Placa de regulamentação da velocidade praticada na rua lateral juntamente com legenda de advertência de “saída”</p> <p>Setas indicativas de posicionamento na pista para a execução de movimentos (PEM)</p> <p>Sinalização horizontal e vertical de regulamentação quanto à preferência de passagem “PARE”</p> <p>Placas de orientação de destino</p> <p>Restauração das pinturas existentes (linhas de divisão de fluxo e setas), reforço através da implantação de marcas de canalização (zebrados) e tachões</p> <p>Placas do tipo marcador de perigo</p> <p>Placas de advertência quanto à existência de interseção</p> <p>Execução de faixa de travessia de pedestres na rua lateral e implantação de placas de advertência quanto ao trânsito de pedestres e ciclistas</p> <p>Realização de intervenções como fresagem, tratamento superficial ou microrrevestimento asfáltico</p>

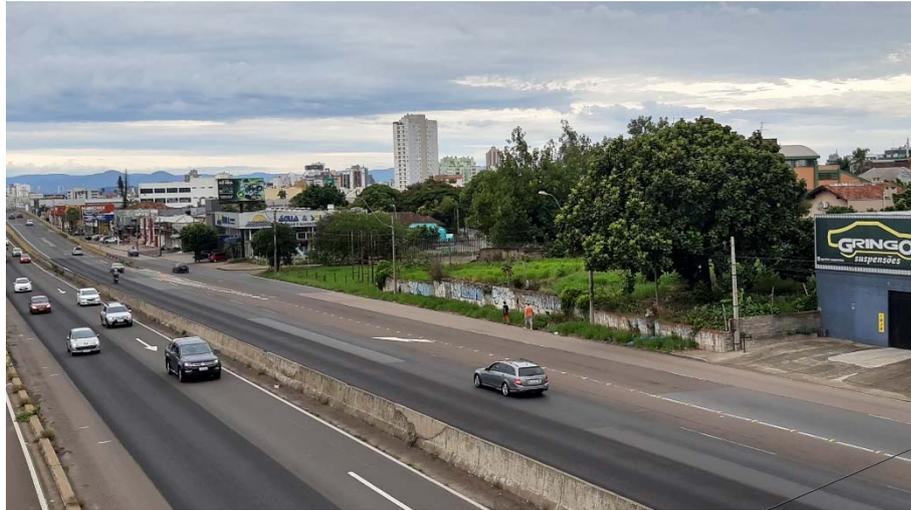
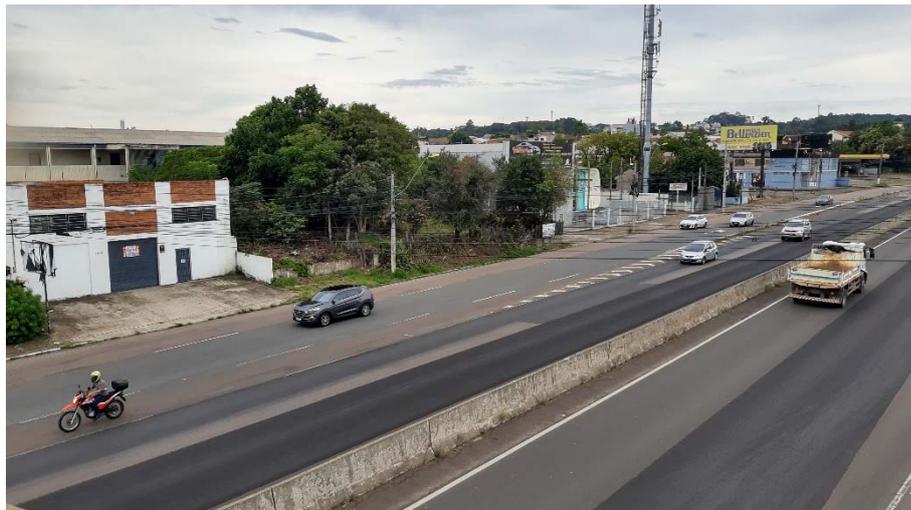
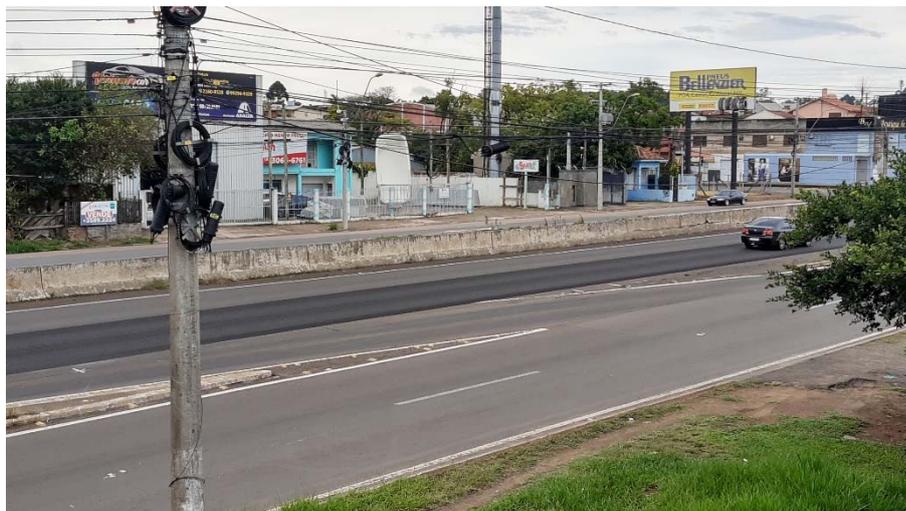
O quilômetro 248 possui ruas laterais com acesso à rodovia em ambos os sentidos, não há faixas de aceleração/desaceleração. No sentido decrescente, a separação com a rua lateral é feita apenas com sinalização horizontal (pintura e tachões), conforme mostra a Fotografia 3, e no sentido crescente a separação com a rua lateral é realizada com dispositivos de concreto não normatizados para utilização como barreira, como pode ser observado nas Fotografias 3, 4 e 5.

Em ambos os sentidos, a sinalização é deficiente, uma vez que não há nenhuma sinalização vertical que indique a existência dos acessos à rodovia e a sinalização horizontal existente não é satisfatória, a visibilidade também é limitada nos pontos de acesso. O relevo é plano, a velocidade regulamentada na rodovia é de 80 km/h e o pavimento de CBUQ não apresenta irregularidades significativas.

Local (km)	Número total de acidentes 2018	Número total de acidentes 2019	Problemas identificados	Medidas propostas
248,00	10	18	<p>Ruas laterais com acesso à rodovia sem faixas de aceleração/desaceleração</p> <p>Separador de fluxos (rua lateral/rodovia) não normatizado</p> <p>Sinalização deficiente</p> <p>Visibilidade limitada nos pontos de acesso</p>	<p>Placas de advertência quanto à existência de acesso</p> <p>Restauração das pinturas existentes (linhas de divisão de fluxo, linhas de canalização e setas) e reforço através da implantação de marcas de canalização (zebrados), setas direcionais e novos tachões</p> <p>Placas de orientação de destino</p> <p>Sonorizadores demarcados com material termoplástico</p> <p>Placa de regulamentação da velocidade praticada na rua lateral juntamente com legenda de advertência de “saída”</p> <p>Sinalização vertical e horizontal de regulamentação quanto à preferência de passagem</p>

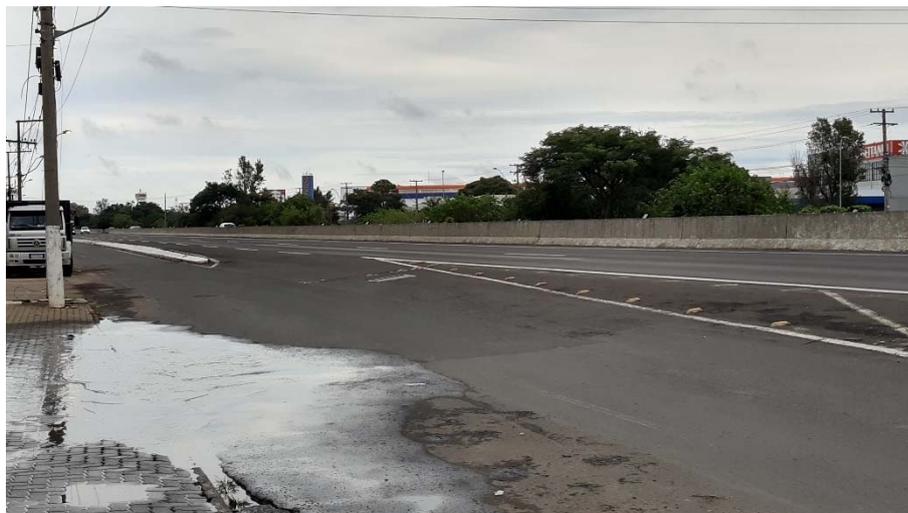
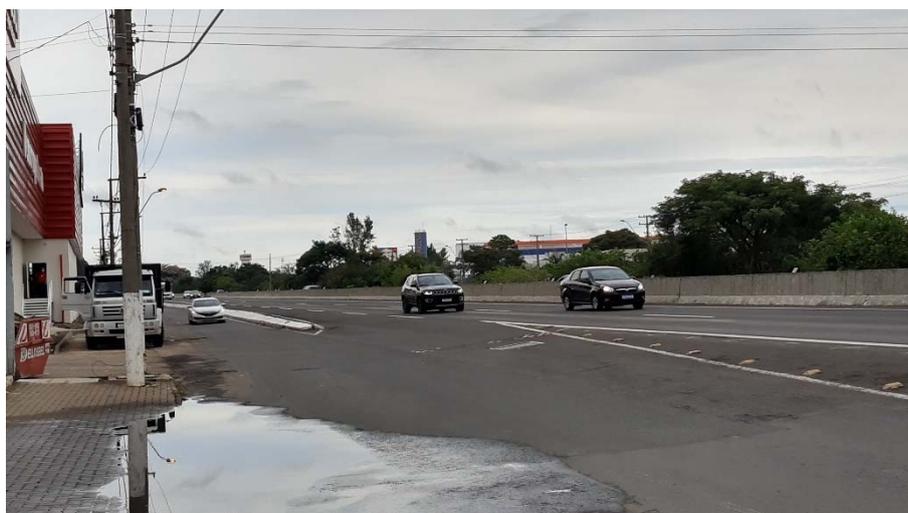
No sentido decrescente do quilômetro 258, há um acesso à rua lateral nas proximidades da empresa Atlas e do posto de combustível Sim. A separação com a rua lateral é feita com dispositivos de concreto não normatizados para utilização como barreira, como pode ser observado nas Fotografias 6 e 7, não há faixa de desaceleração.

A sinalização é deficiente, uma vez que não há nenhuma sinalização vertical que indique a existência do acesso e a sinalização horizontal existente não é satisfatória, a visibilidade também é limitada no ponto de acesso. O relevo é plano, a velocidade regulamentada na rodovia é de 80 km/h e o pavimento de CBUQ não apresenta irregularidades significativas.

258,00	12	11	<p>Acesso à rua lateral sem faixa de desaceleração</p> <p>Separador de fluxos (rua lateral/rodovia) não normatizado</p> <p>Sinalização deficiente</p> <p>Visibilidade limitada nos pontos de acesso</p>	<p>Placa de regulamentação da velocidade praticada na rua lateral juntamente com legenda de advertência de “saída”</p> <p>Sinalização vertical e horizontal de regulamentação quanto à preferência de passagem</p> <p>Placas de orientação de destino</p> <p>Controlador de velocidade</p> <p>Placas de advertência quanto à existência de acesso</p> <p>Restauração das pinturas existentes (linhas de divisão de fluxo e linhas de canalização) e reforço através da implantação de marcas de canalização (zebrados), setas direcionais e novos tachões</p> <p>Sonorizadores demarcados com material termoplástico</p>

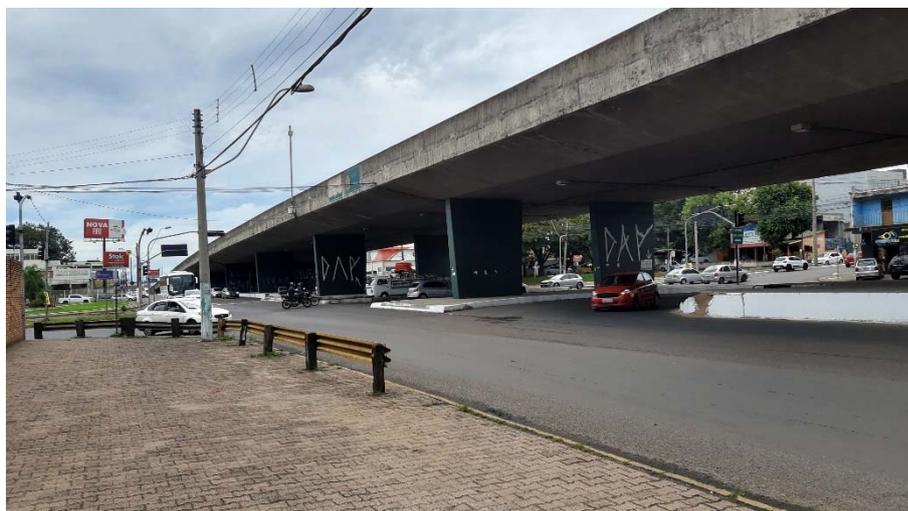
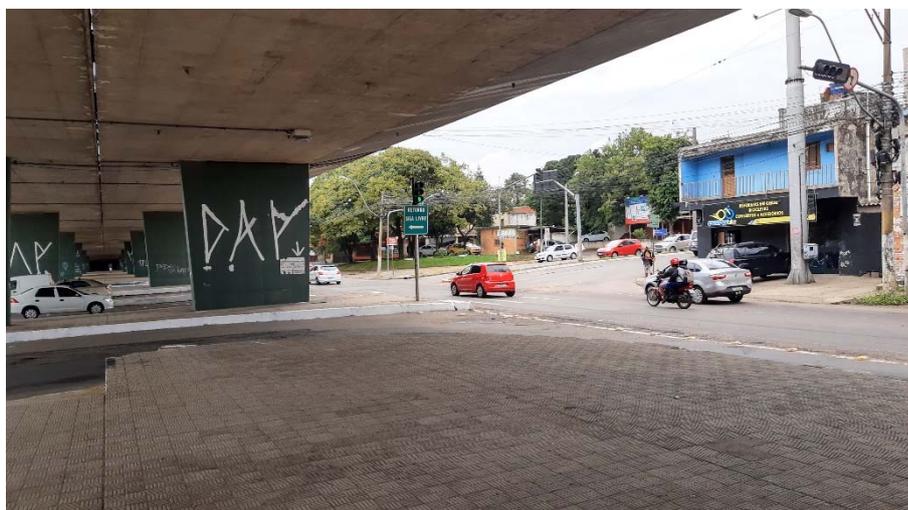
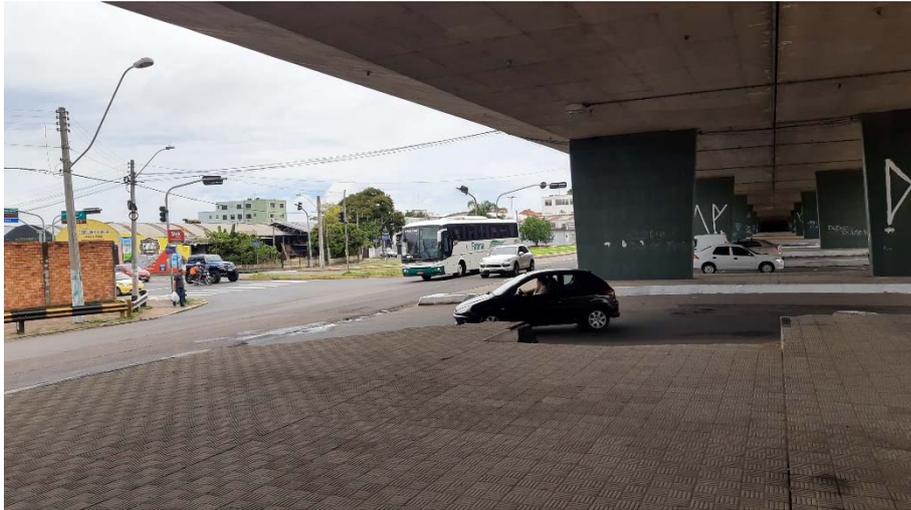
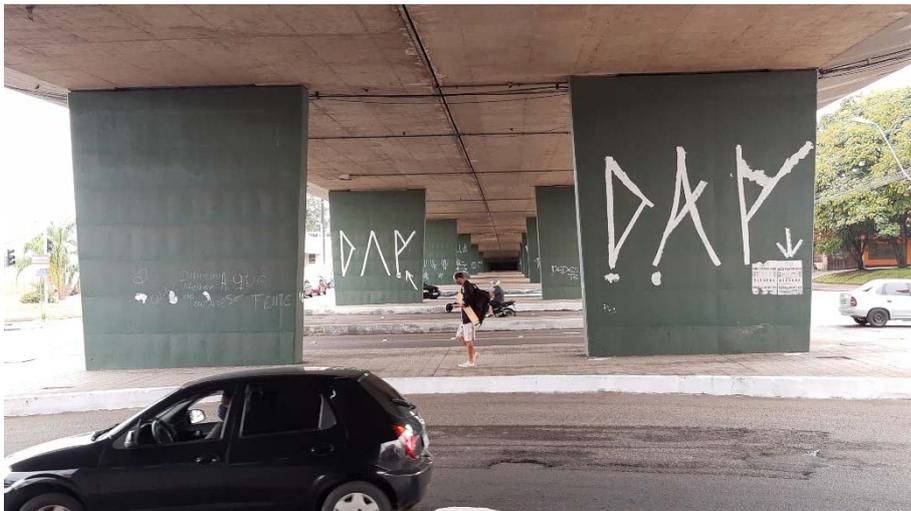
Sob o viaduto do quilômetro 263, há o cruzamento de diversas vias locais que formam um trânsito conturbado, os acidentes nesse cruzamento são contabilizados como ocorridos na rodovia BR-116. No entanto, o projeto geométrico não apresenta as vias que estão embaixo do viaduto e o projeto de sinalização não atende de maneira satisfatória as necessidades do local.

nas Fotografias 8, 9, 10 e 11. Ademais, o relevo é plano e o pavimento de CBUQ apresenta alguns pontos de desgaste. Em algumas das vias, há sinalização semafórica.

Local (km)	Número total de acidentes 2018	Número total de acidentes 2019	Problemas identificados	Medidas propostas
263,00	10	12	<p>Cruzamento de diversas vias locais sob o viaduto</p> <p>Sinalização deficiente</p> <p>Pavimento com pontos de desgaste</p>	<p>Placas de orientação de destino</p> <p>Placas de regulamentação dos movimentos de circulação permitidos e obrigatórios</p> <p>Setas indicativas de posicionamento na pista para a execução de movimentos (PEM)</p> <p>Sinalização vertical e horizontal de regulamentação quanto à preferência de passagem</p> <p>Sinalização vertical de advertência da existência de sinalização semafórica de regulamentação</p> <p>Linhas e marcas de canalização, tachões e placas do tipo marcador de perigo nos vértices de bifurcação</p> <p>Placas de advertência quanto ao trânsito de pedestres e ciclistas</p> <p>Restauração de toda sinalização horizontal existente, reforço através da implantação de linhas de divisão de fluxo</p> <p>Controladores/redutores de velocidade</p> <p>Realização de intervenções como fresagem, tratamento superficial ou microrrevestimento asfáltico</p>

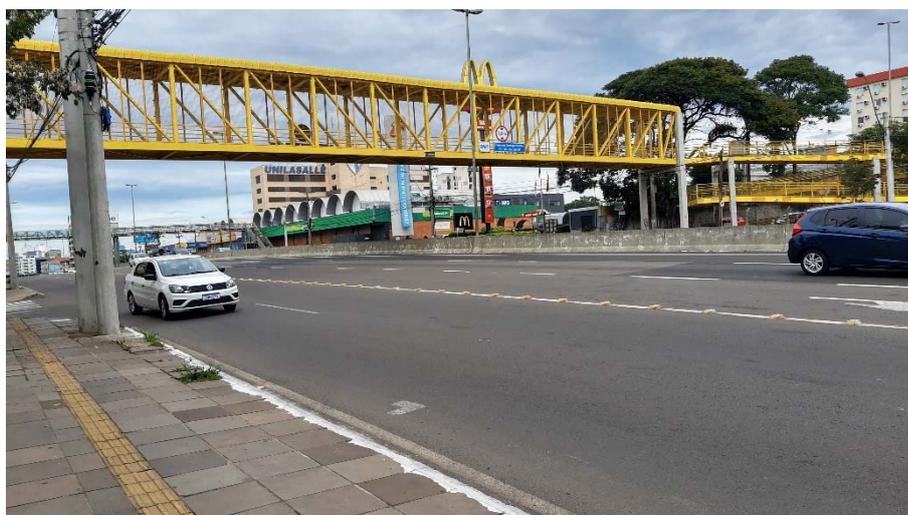
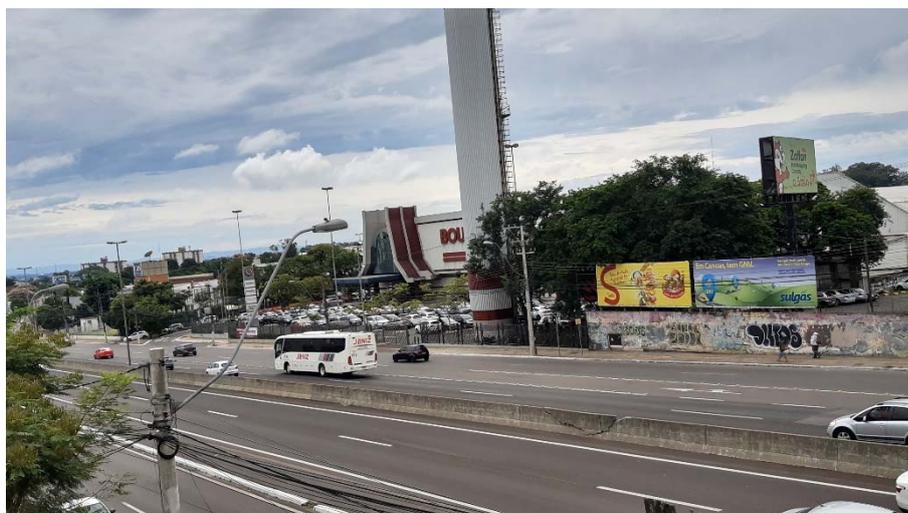
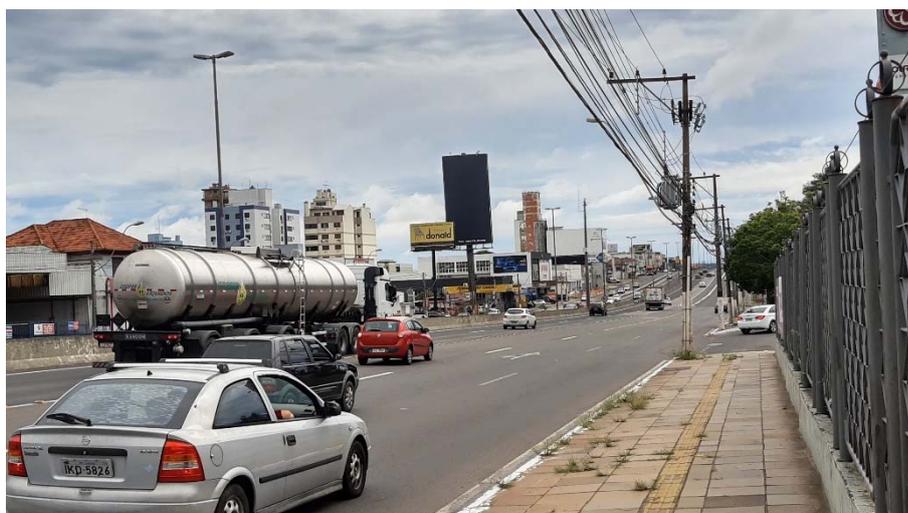
O quilômetro 264 possui rua lateral com acesso à rodovia no sentido decrescente nas proximidades do supermercado Bourbon, a separação é feita apenas com sinalização horizontal (pintura e tachões), sem a presença de barreira de segurança em concreto. Cabe salientar que a entrada/saída ao estacionamento do supermercado é feita pela rua lateral, gerando cruzamentos no local. A sinalização existente não é satisfatória e a visibilidade também é limitada nos pontos de acesso.

As Fotografias 12, 13 e 14 mostram a situação existente no local.

264,00	13	19	<p>Rua lateral com acesso à rodovia e rodovia com acesso à rua lateral através da mesma faixa adicional</p> <p>Existência de entrada/saída de veículos do estacionamento de supermercado na rua lateral</p> <p>Separação de fluxos (rua lateral/rodovia) feita apenas com sinalização horizontal (pintura e tachões)</p> <p>Sinalização deficiente</p> <p>Visibilidade limitada nos pontos de acesso</p>	<p>Sinalização vertical e horizontal de regulamentação quanto à preferência de passagem</p> <p>Setas direcionais</p> <p>Sonorizadores demarcados com material termoplástico</p> <p>Placas de advertência quanto à existência dos acessos</p> <p>Placas de orientação de destino</p> <p>Placa de regulamentação da velocidade praticada na rua lateral juntamente com legenda de advertência de “saída”</p> <p>Redutor de velocidade</p> <p>Placas de advertência quanto à entrada/saída ao estacionamento do supermercado</p> <p>Restauração de toda sinalização horizontal existente (pintura e tachas/tachões)</p>

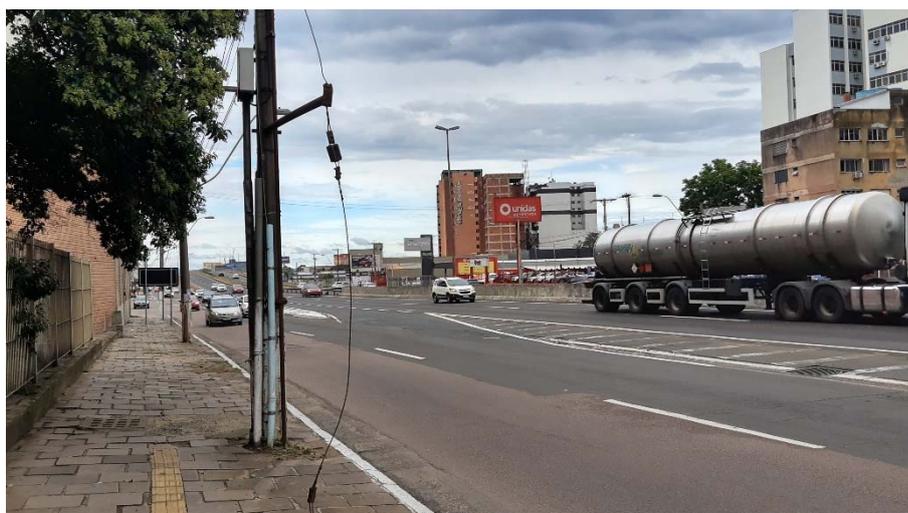
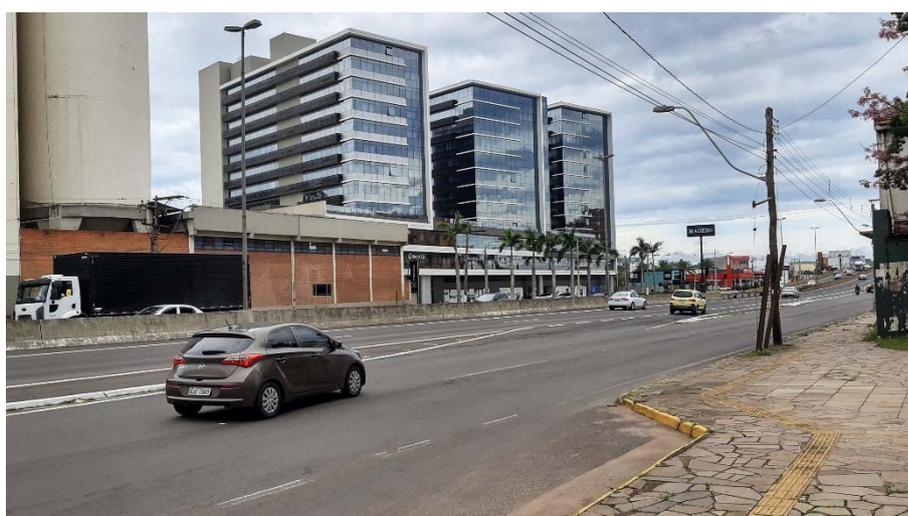
No sentido decrescente do km 245, no entorno da estação rodoviária de Canoas, há um acesso à rua lateral e um acesso à rodovia que estão localizados próximos, ambos não estão sinalizados de maneira satisfatória, uma vez que não há nenhuma sinalização que indique a existência do acesso ou regulamente a preferência de passagem, não há faixa de aceleração/desaceleração adequada, a visibilidade também é limitada nos pontos de acesso.

A separação com a rua lateral é feita com dispositivos de concreto não normatizados para utilização como barreira, como pode ser observado nas Fotografias 14 e 15. Ademais, o relevo é plano, a velocidade regulamentada na rodovia é de 80 km/h e o pavimento de CBUQ apresenta alguns pontos de desgaste.

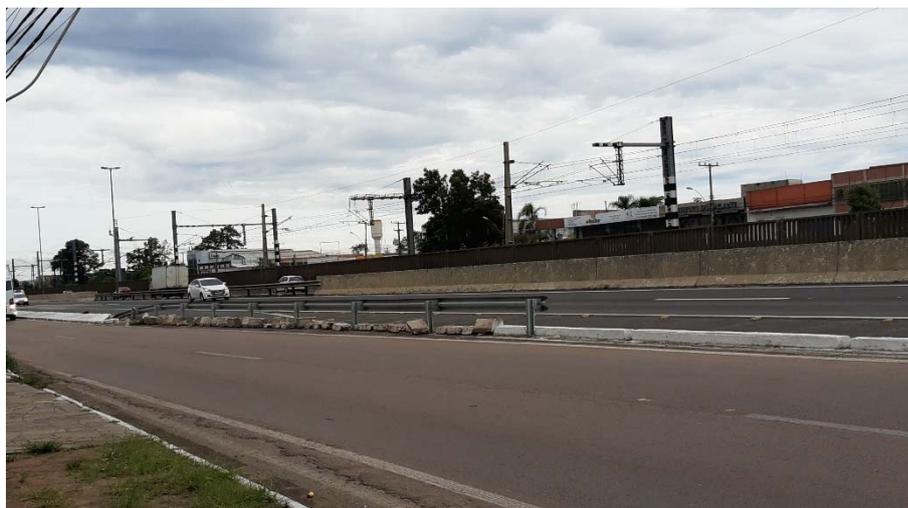
Fotografia 17 – km 267

No sentido decrescente do km 267, havia um acesso à rua lateral que tornava o local um ponto crítico de acidentes. Todavia, na vistoria realizada verificou-se que já foi adotada uma solução para o problema através do bloqueio do acesso, conforme pode ser observado na Fotografia 17.

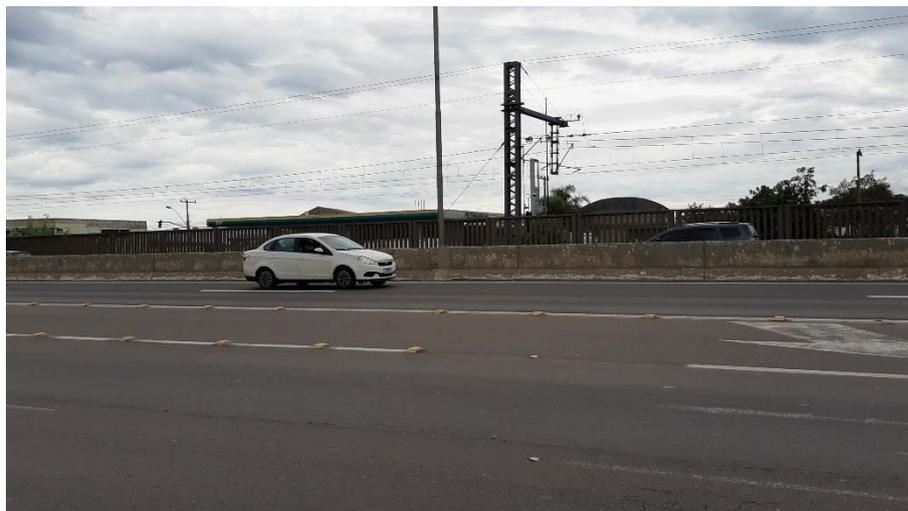
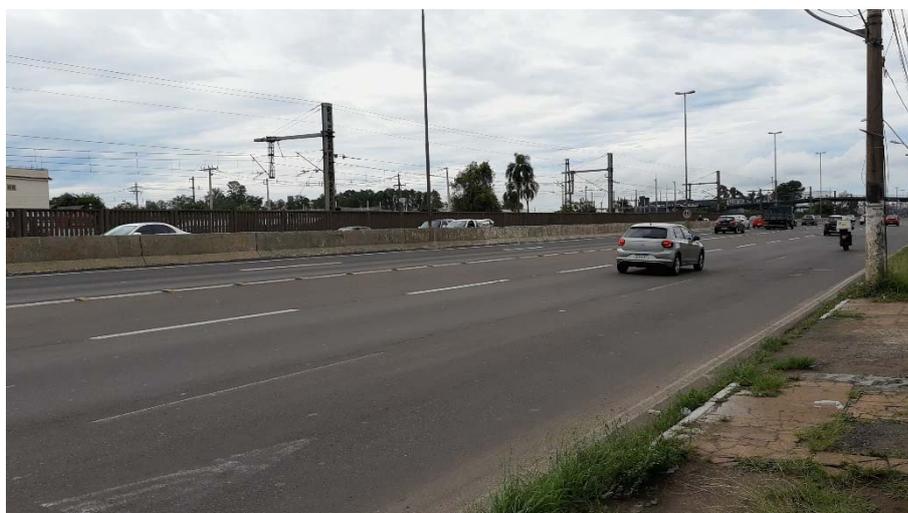
O quilômetro 268 possui acesso à rua lateral no sentido decrescente através de uma faixa adicional, a separação entre a rodovia e rua lateral é feita apenas com sinalização horizontal (pintura e tachões), sem a presença de barreira de segurança em concreto.

As Fotografias 18 e 19 mostram a situação existente no local.

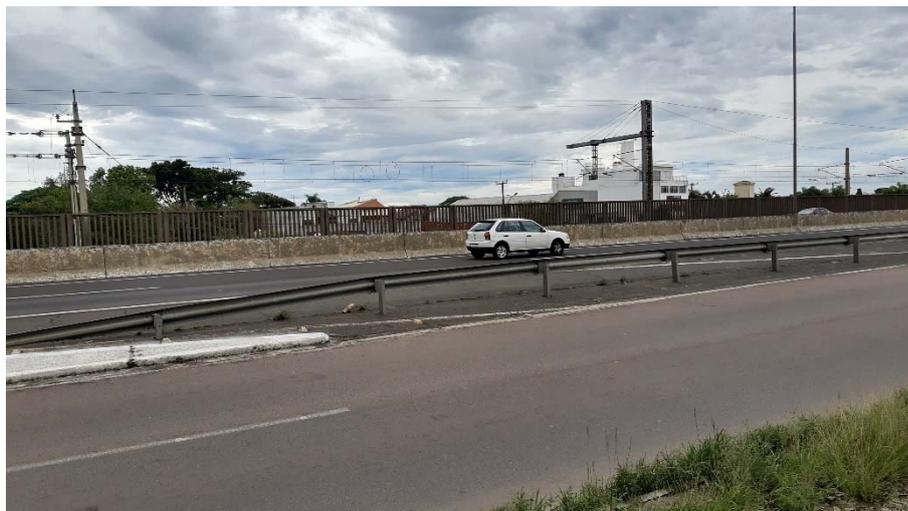
Fotografia 20 – km 269

No sentido decrescente do km 269, havia um acesso à rua lateral que tornava o local um ponto crítico de acidentes. Todavia, na vistoria realizada verificou-se que já foi adotada uma solução para o problema através do bloqueio do acesso, conforme pode ser observado na Fotografia 20.
