SEGURANÇA CONTRA INCÊNDIO:

**Estudo sobre sistemas de selagem perimetral para compartimentação vertical
em fachadas envidraçadas**

Dissertação apresentada como requisito parcial para obtenção do título de Mestre em Engenharia Civil, pelo Programa de Pós-Graduação em Engenharia Civil da Universidade do Vale do Rio dos Sinos - UNISINOS

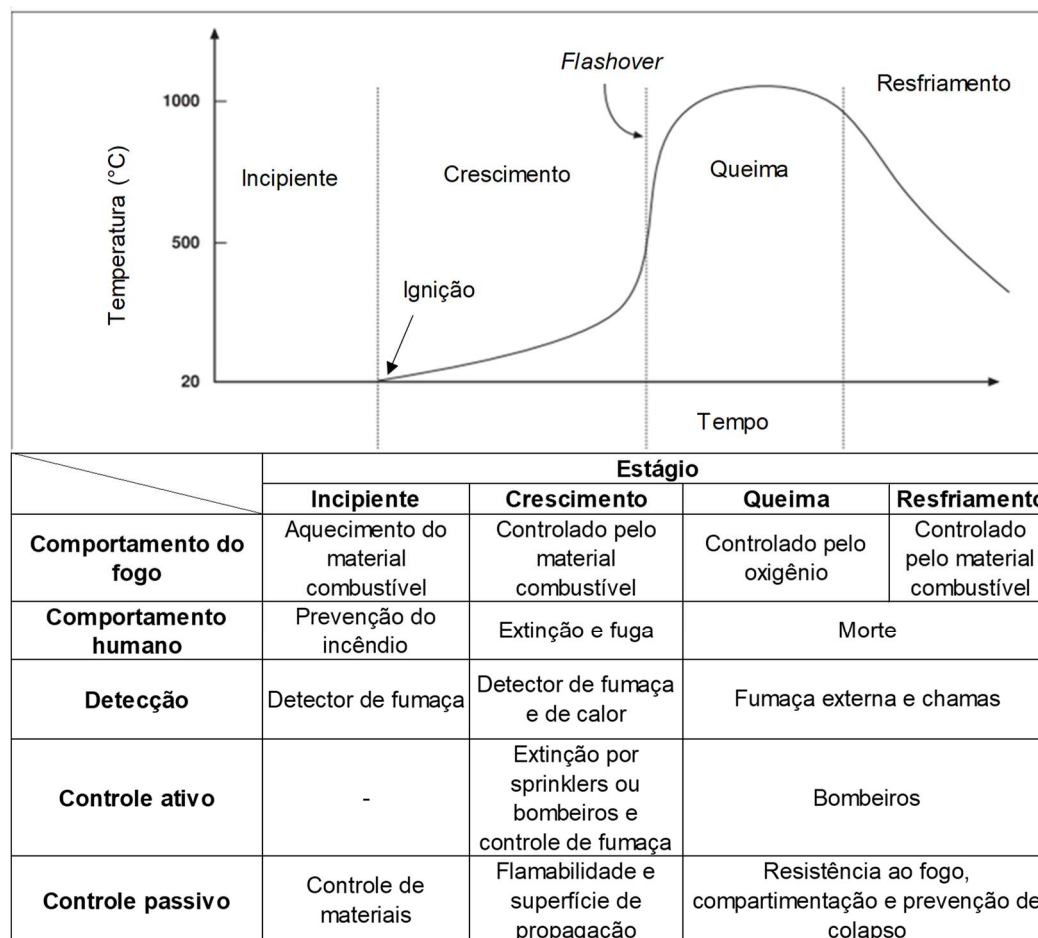
Figura 3 – Curva temperatura-tempo de um incêndio real e respectivos estágios

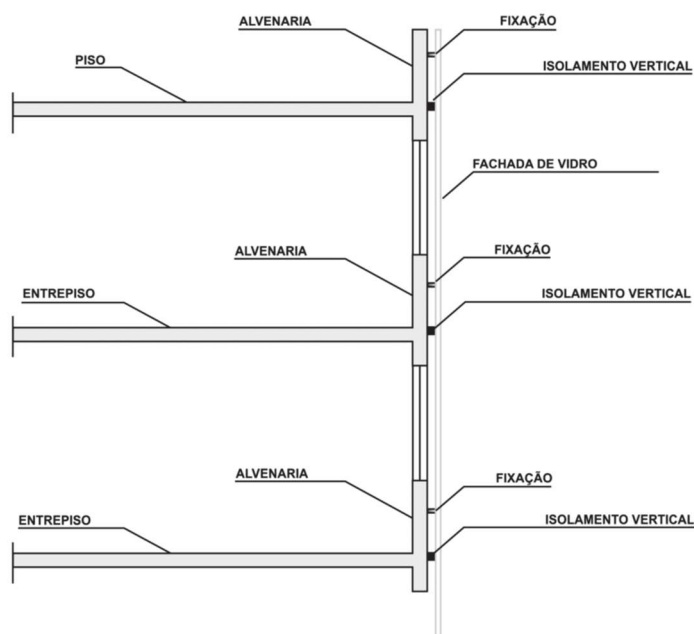
Figura 5 – Compartimentação vertical em fachadas cortina

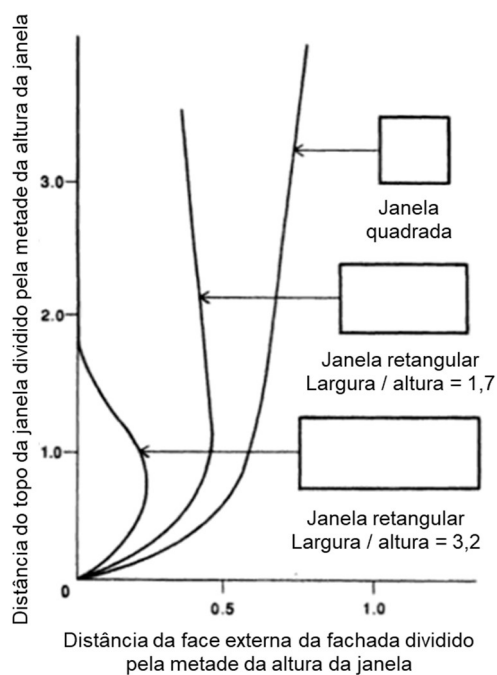
O formato do prédio, a geometria da janela e as condições externas são determinantes para a ocorrência da propagação do incêndio pelo meio externo da edificação (PATTERSON, 1993). Conforme o autor, o impacto do formato da janela na forma em que o fogo se propaga externamente em uma edificação de fachada “sólida” pode ser ilustrado pela Figura 11.

Figura 11 – Trajetória da chama com diferentes formatos de janelas

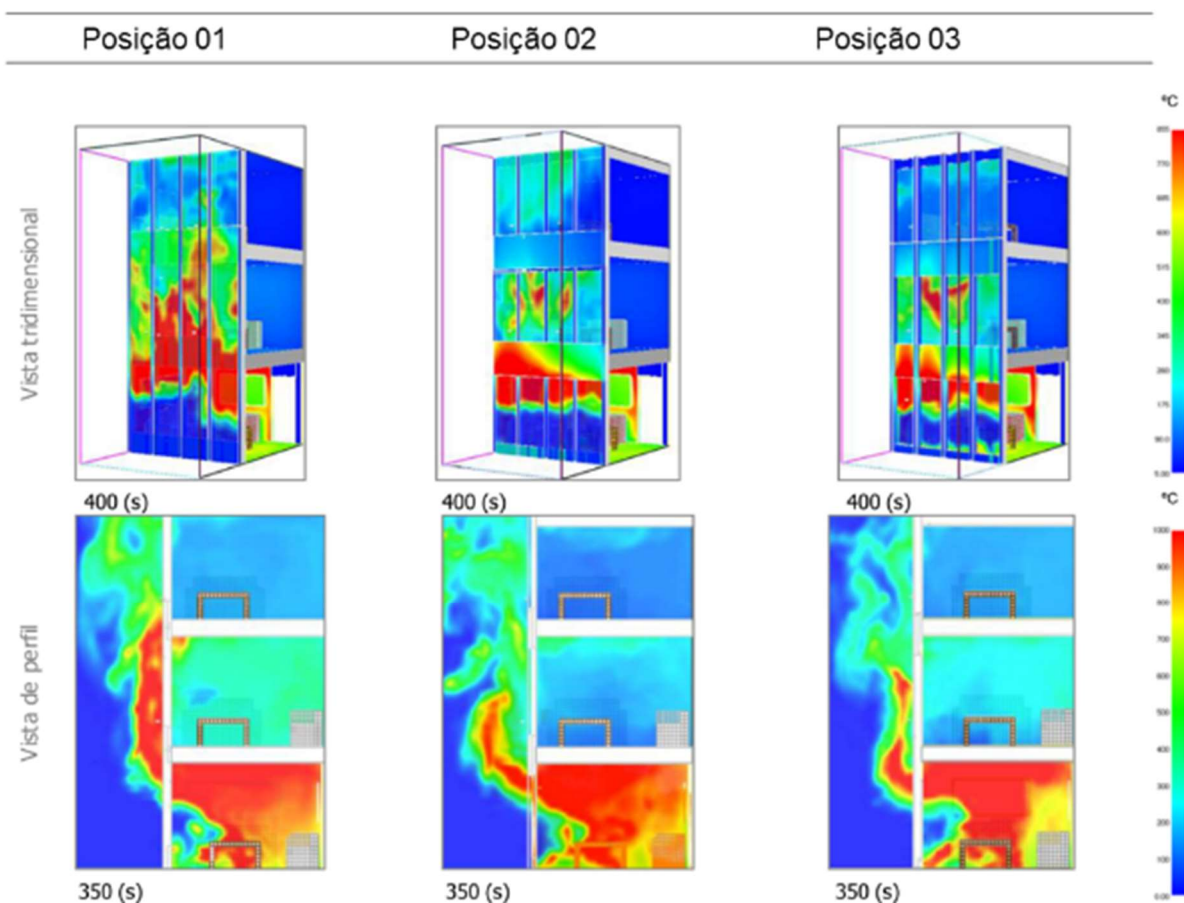
Com relação ao *leap frogging*, foi possível identificar que as chamas oriundas da janela do primeiro pavimento, nas posições 02 e 03, tiveram uma trajetória mais curvilínea, distanciando-se da fachada e incidindo sobre as janelas quando do seu retorno para junto da superfície da edificação. Com relação às temperaturas atingidas na parte interna da janela do segundo pavimento, tem-se que na posição 01 atingiu 800°C, enquanto que nas posições 02 e 03 não superou 400°C. Esta diferença de temperatura indica que a variação no posicionamento do sistema pode alterar levemente o alcance da propagação, visto que a probabilidade de que o fogo se espalhe para os pavimentos superiores segue grande com alturas de 1 metro para as barreiras perimetrais (GIRALDO FORERO, 2012). Os resultados podem ser visualizados na Figura 16.

Figura 16 – Resultados das simulações computacionais propostas

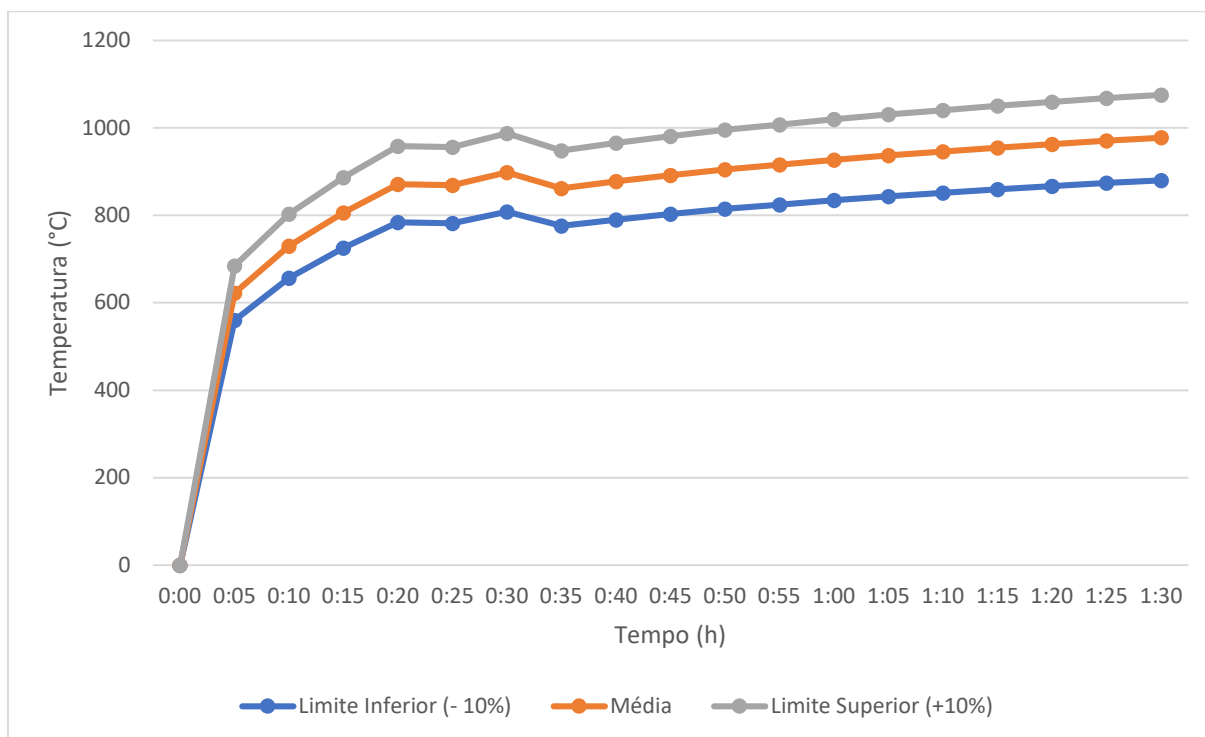
Gráfico 1 - Curva de temperatura média e tolerâncias.

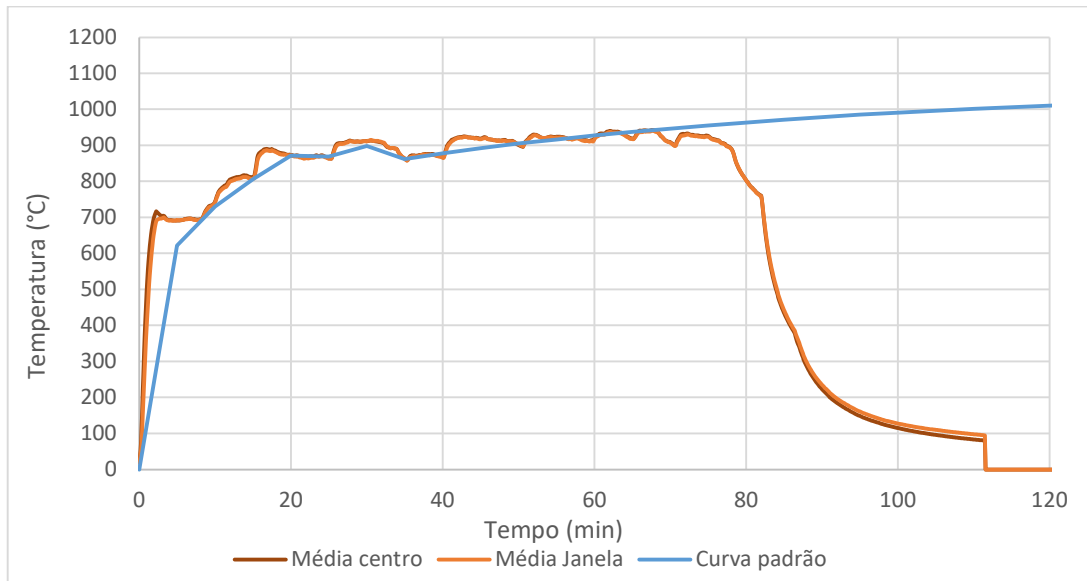
Gráfico 2 - Temperatura média dos termopares posicionados próximos à janela (#16 ao #18) e dos termopares posicionados centralizados (#19 ao #23).

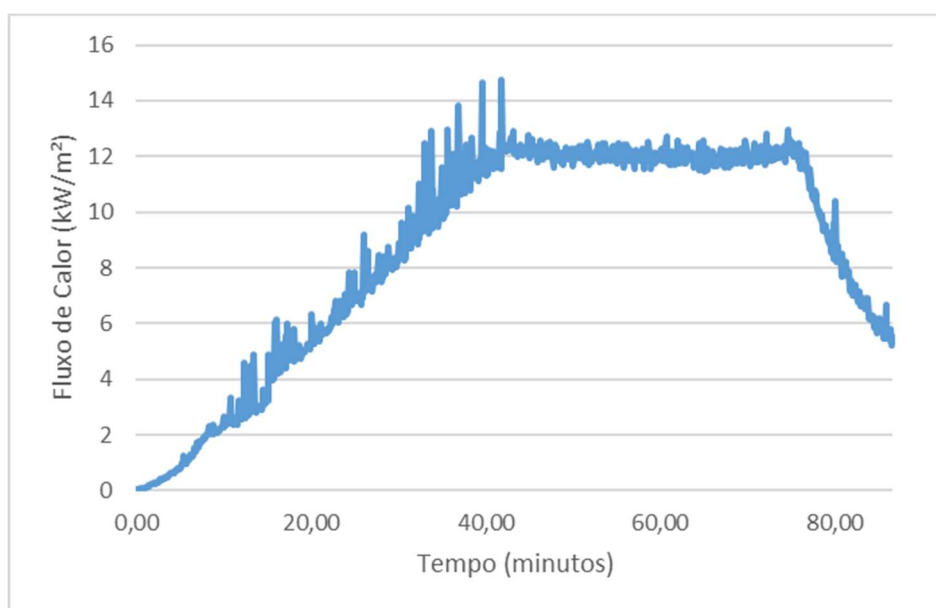
Gráfico 16 – Fluxo de calor ao longo do ensaio

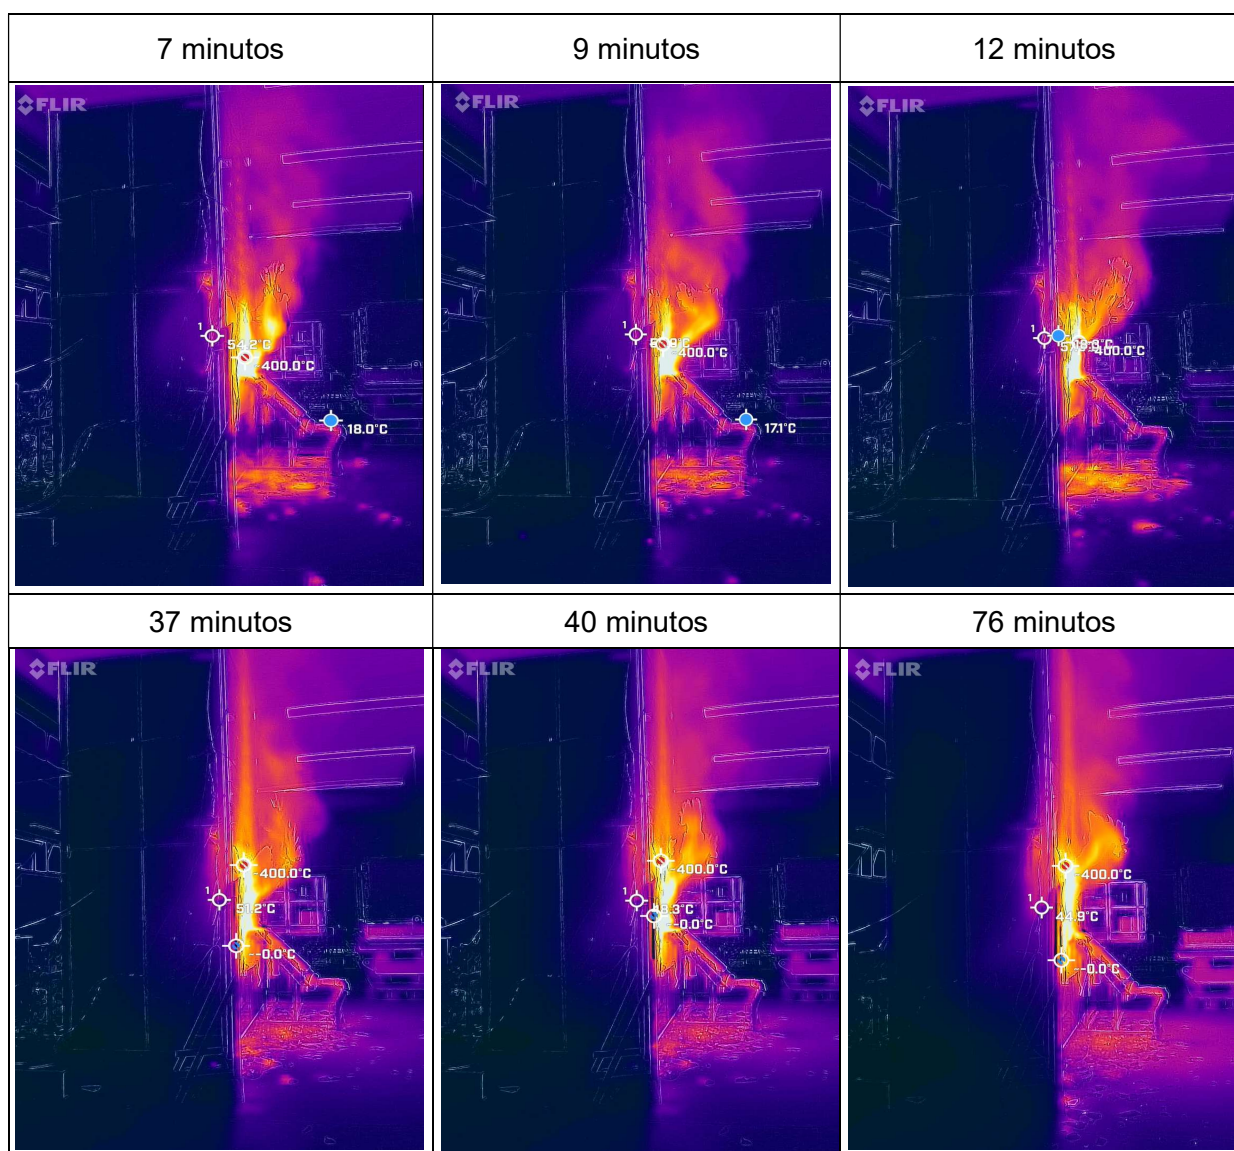
Figura 35 – *Leapfrogging* durante o ensaio após ignição do queimador externo
