**Análise comparativa do comportamento da corrosão em conectores de
estacas-prancha metálicas laminadas a quente e conformadas a frio**

**ANÁLISE COMPARATIVA DO COMPORTAMENTO DA CORROSÃO EM
CONECTORES DE ESTACAS-PRANCHA METÁLICAS LAMINADAS A QUENTE
E CONFORMADAS A FRIO**

Artigo apresentado como requisito parcial
para obtenção do título de Especialista em
Engenharia Civil, pelo Curso de
Especialização em Construção Civil –
Gestão, Tecnologia e Sustentabilidade da
Universidade do Vale do Rio dos Sinos -
UNISINOS

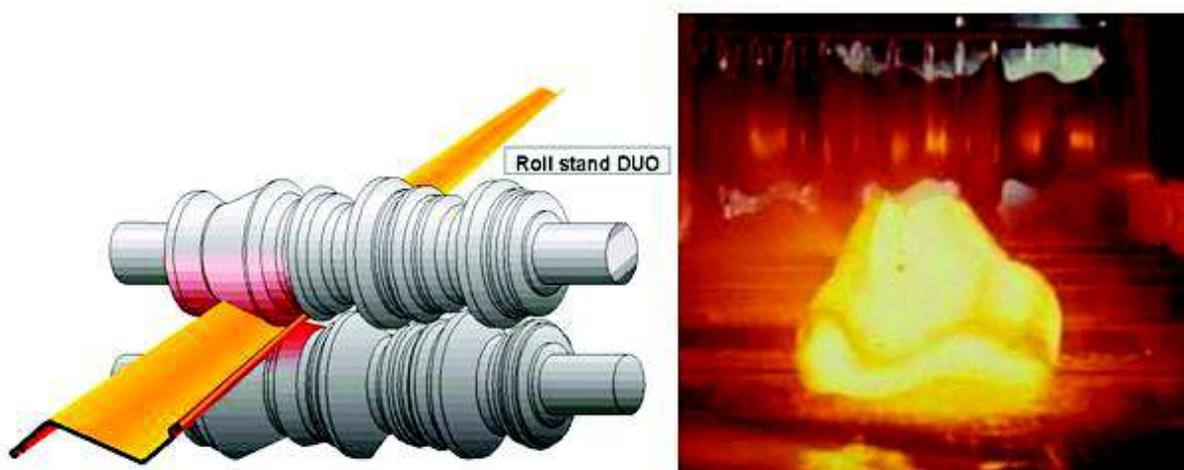
Figura 1 - Estacas prancha laminadas a quente

A produção da estacas-prancha laminadas a quente, como o nome indica, é realizada por meio de prensas laminadoras onde o perfil metálico é gradualmente laminado, por meio de diversas passagens, sendo o material mantido em uma temperatura elevada, para facilitar o ajuste de formas e reduzir a geração de tensões residuais, até chegar à forma final desejada. A figura 1 mostra uma representação simplificada desse processo de fabricação.

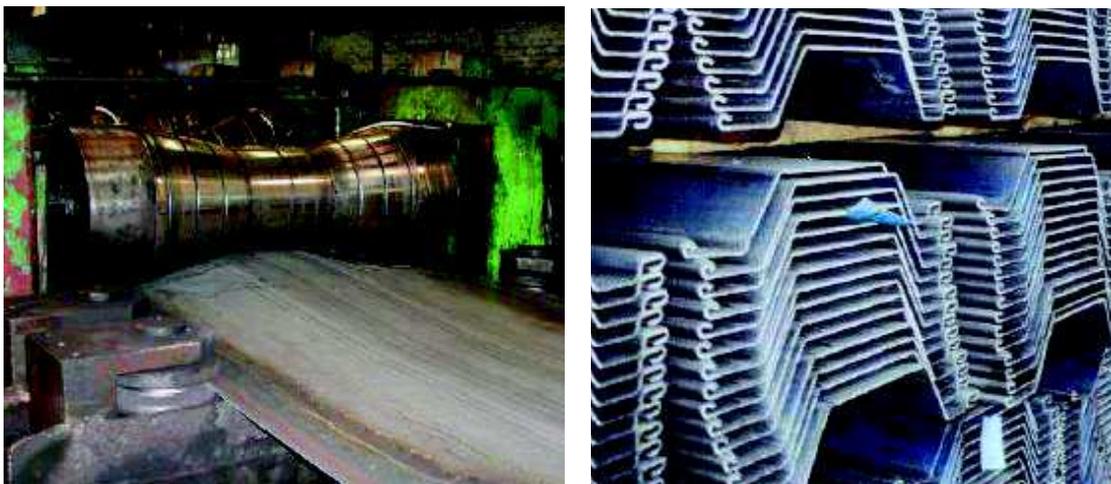
Figura 2 - Estacas prancha conformadas a frio

A produção das estacas-prancha conformadas a frio é feita através da conformação de uma chapa de aço em temperatura ambiente, através da aplicação de esforços mecânicos.

O processo de conformação da bobina leva a uma redução da espessura da parede na região dos conectores devido à plastificação. Reduções de até 20% na espessura da parede tem sido observadas em testes, tal como registrado em relatórios internos de controle disponíveis na ArcelorMittal.

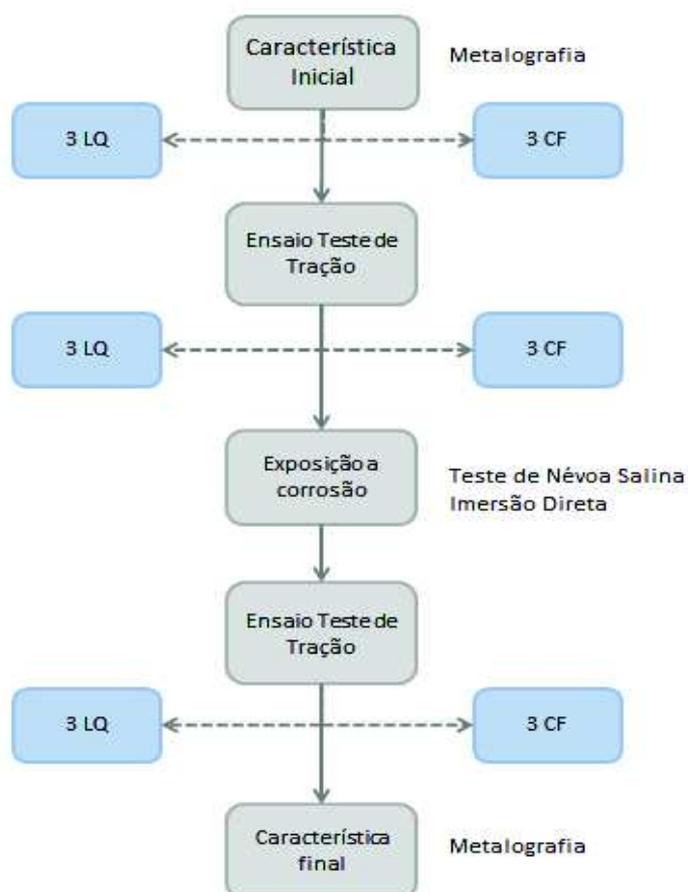
Figura 3 - Fluxograma da Estratégia Experimental

Para guiar o desenvolvimento do trabalho foi empregada a estratégia experimental descrita no fluxograma da figura 3:

Foi feita uma análise metalográfica nas amostras das estacas-prancha laminadas a quente e conformadas a frio e posteriormente foram realizados os testes de tração para os dois tipos de estacas-prancha.

As amostras foram expostas a corrosão e após foram submetidas novamente ao teste de tração e análise metalográfica.

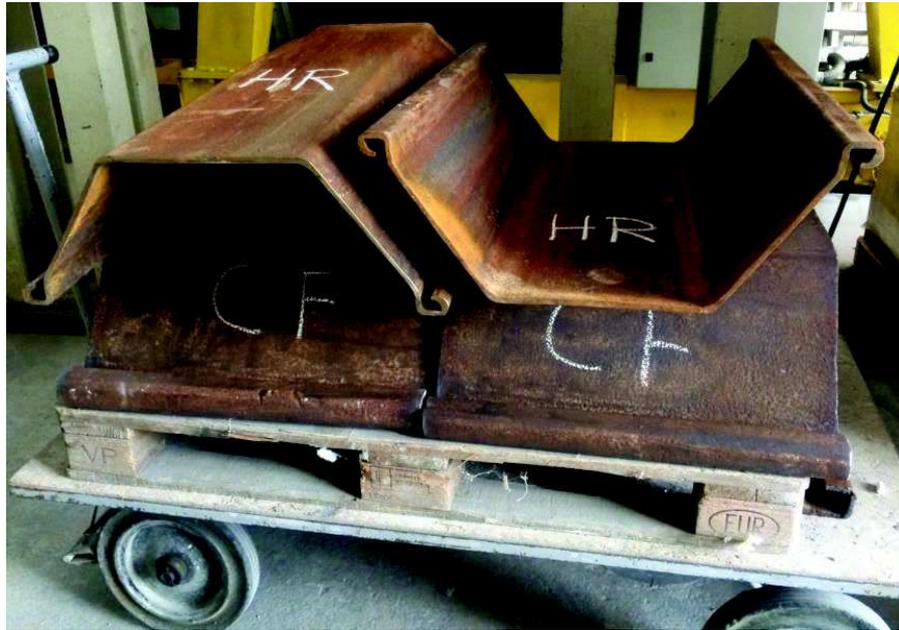
Figura 4 - Vista dos segmentos de estacas-prancha laminada a quente (HR) e conformadas a frio (CF) dos quais foram retiradas as amostras de ensaio.

As amostras ensaiadas foram coletadas de segmentos extraídos de uma estaca-prancha laminada a quente (modelo GU13N, com grau de aço S430GP, fabricada pela ArcelorMittal RPS) e de uma estaca-prancha conformada a frio (modelo SLU14-1, com grau de aço S430GP, conforme informado pelo fabricante chinês *Shunli Sheet Piling Industrial*). A figura 5 mostra a seção da estaca-prancha laminada a quente GU13N.

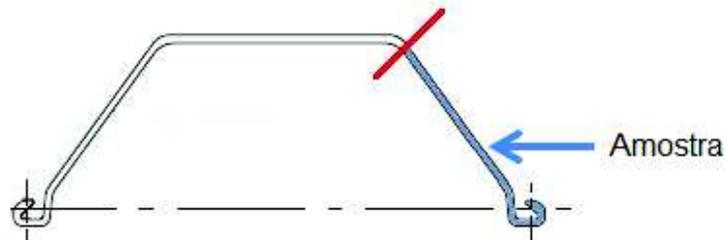
Figura 6 - Exemplo da amostra para teste

Para geração das amostras foram feitos cortes nos segmentos disponíveis, de forma a gerar tiras planas com 7 cm de largura, conforme indicado na Figura 6.. Para cada tipo de estaca foram obtidas 14 amostras, usadas para a realização dos testes. As mesmas foram separadas para uso nos ensaios, da seguinte forma, respeitando o estabelecido na estratégia experimental:

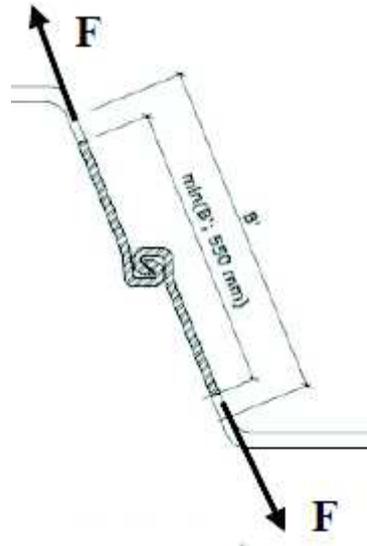
Figura 8 - Exemplo do teste de tração

Como mostrado na Figura 8, os corpos de prova para ensaios de tração foram obtidos conectando duas amostras individuais. Os mesmos foram realizados conforme os procedimentos dos anexos D e F da norma europeia EN10248-1:2013.

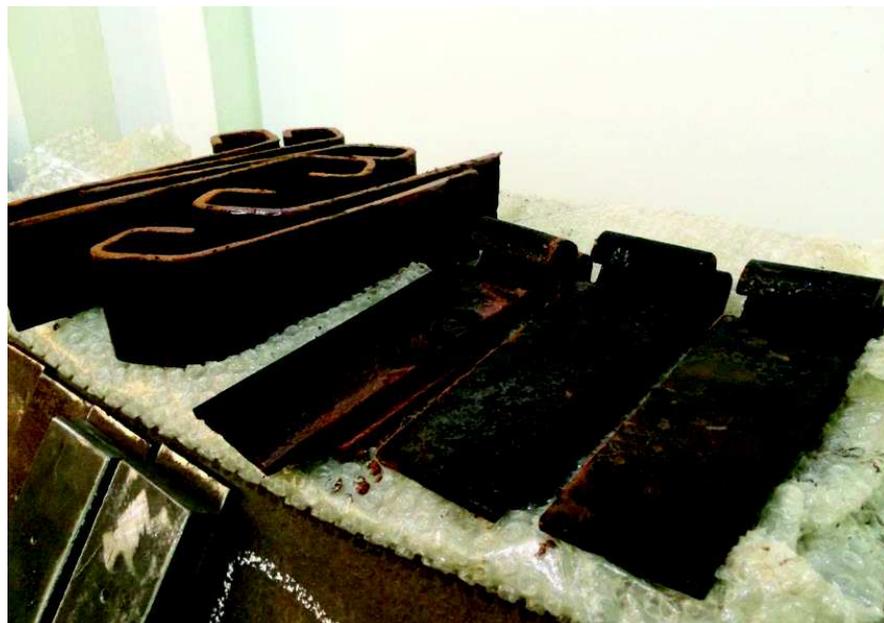
Figura 9 - Vista das amostras de ensaio das estacas-prancha laminadas a quente e conformadas a frio

Amostras das estacas-prancha laminadas a quente e conformadas a frio (Figura 9).

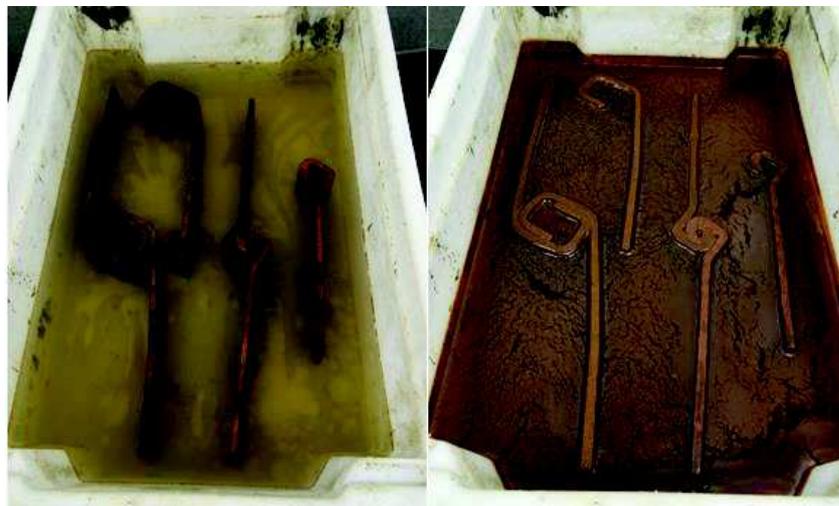
Figura 10 - Imersão direta (pré e pós ensaio de imersão direta)

Após 72 horas verificou-se que a formação de corrosão era muito elevada, o que podia prejudicar os equipamentos. Decidiu-se, então, prosseguir com a exposição através da colocação das amostras em teste de imersão direta com cloreto de sódio conforme mostrado na Figura 10. Como o objetivo era analisar comparativamente o desempenho das amostras esse ajuste no programa não causou problemas à análise.

- Composição da solução: 50 gramas de cloreto sódio / 1 litro de água.
- Data do início do ensaio: 18/04/16 – 15:15hs;
- Data do término do ensaio: 16/04/16 – 15:15hs;
- Tempo total: 28 dias => 672 horas.

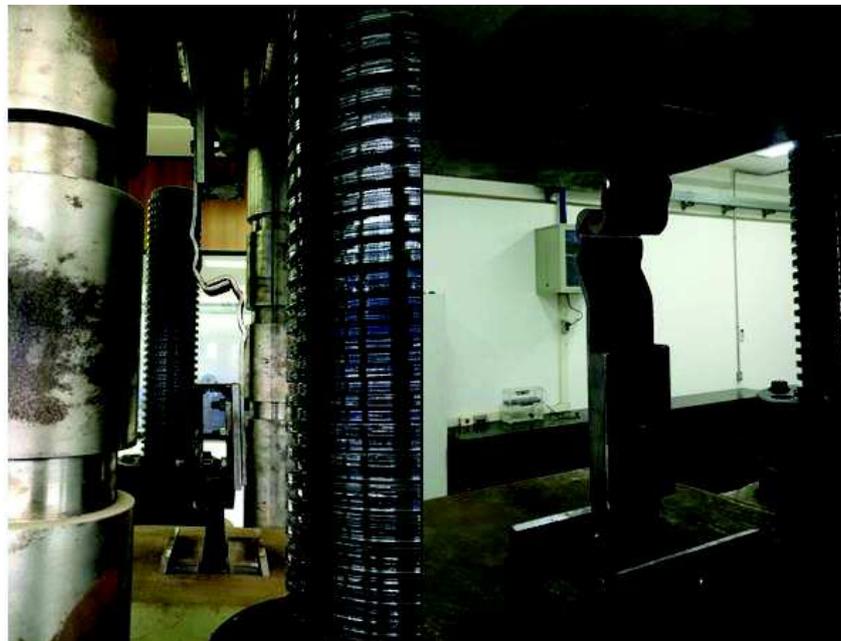
Figura 11 - Teste de tração estacas CF e HR

Para caracterização da resistência mecânica, as amostras restantes, antes e depois da exposição, foram submetidas a ensaios de tração direta, com emprego de uma prensa universal Shimadzu UH-F2000kNI controlada por computador, mostrada na Figura 9. Para os ensaios foi adotado controle por deslocamento com velocidade de 5mm/min.

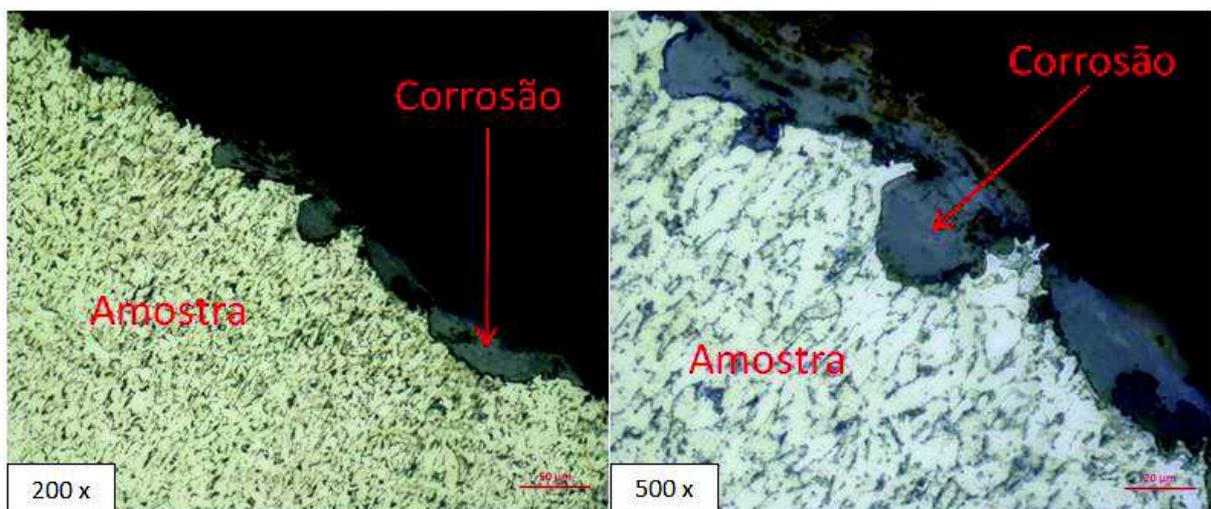
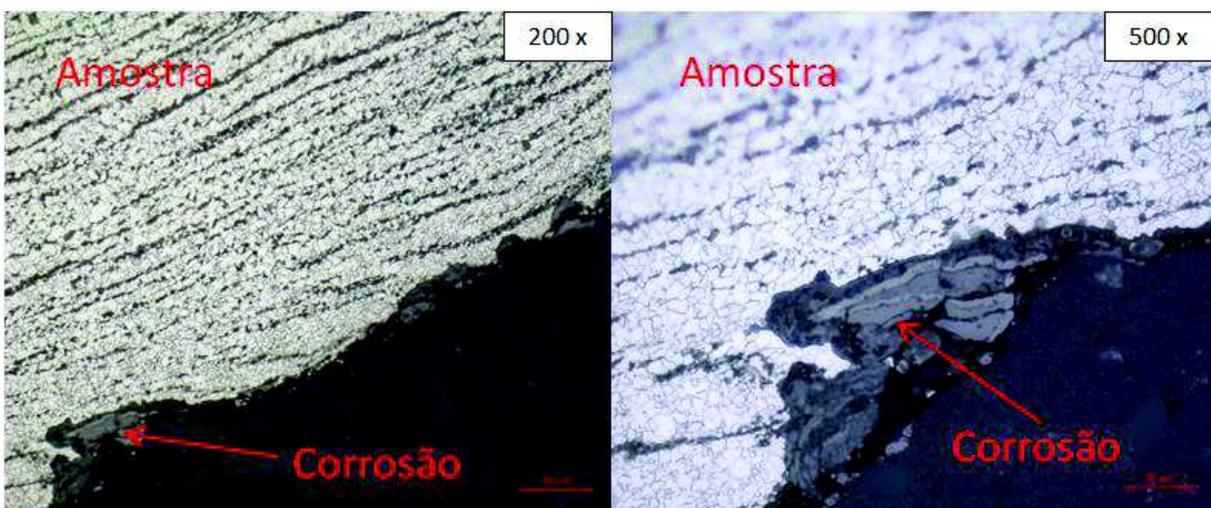
Como mostrado nas figuras 12 e 13, a análise metalográfica das amostras de estacas-prancha, antes da exposição, já foram encontrados alguns pontos de corrosão, com aparência similar para ambos os tipos de estaca.

Em relação a microestrutura, foi possível verificar algumas diferenças entre as morfologia dos grãos de cada tipo de estaca-prancha, sendo que a estaca conformada a frio apresentou uma presença maior de ferrita (cor clara) com uma maior dispersão, enquanto a estaca laminada a quente apresentou uma presença maior de perlita (cor escura), com linhas homogêneas (figura 13).

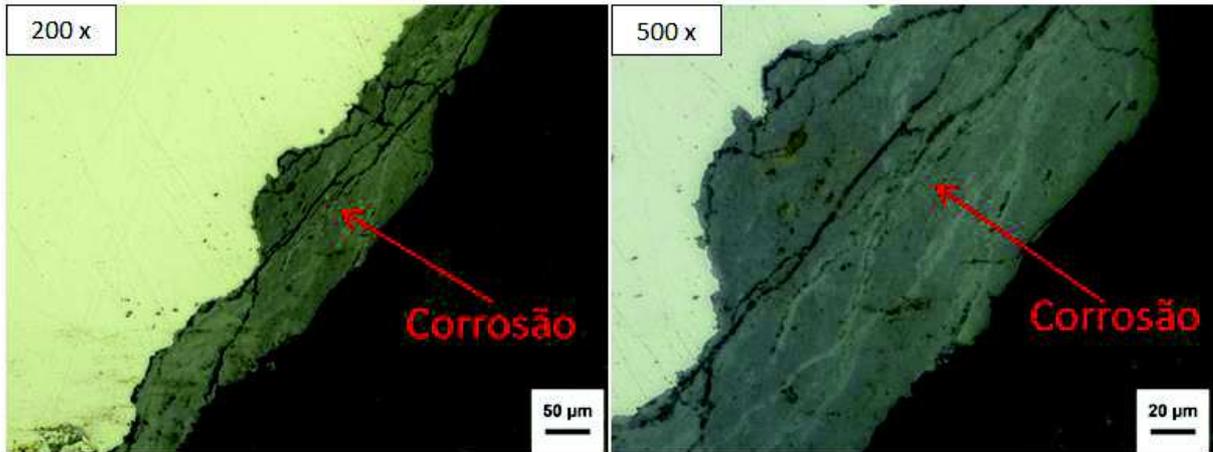
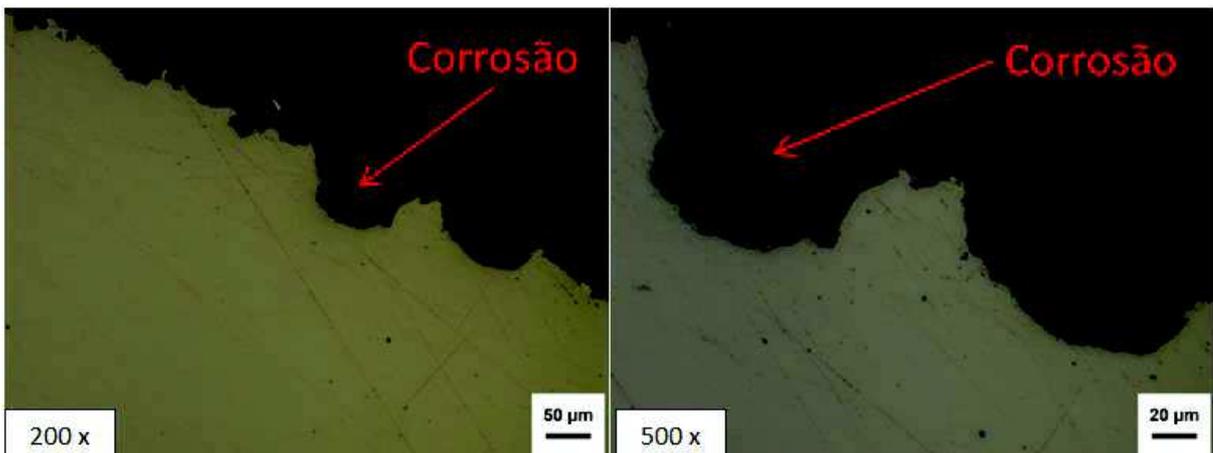
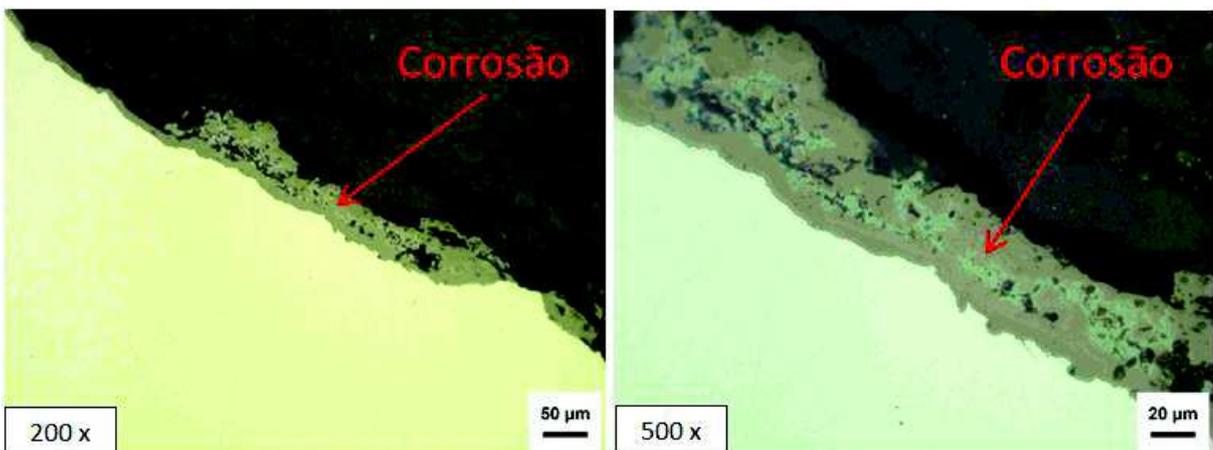
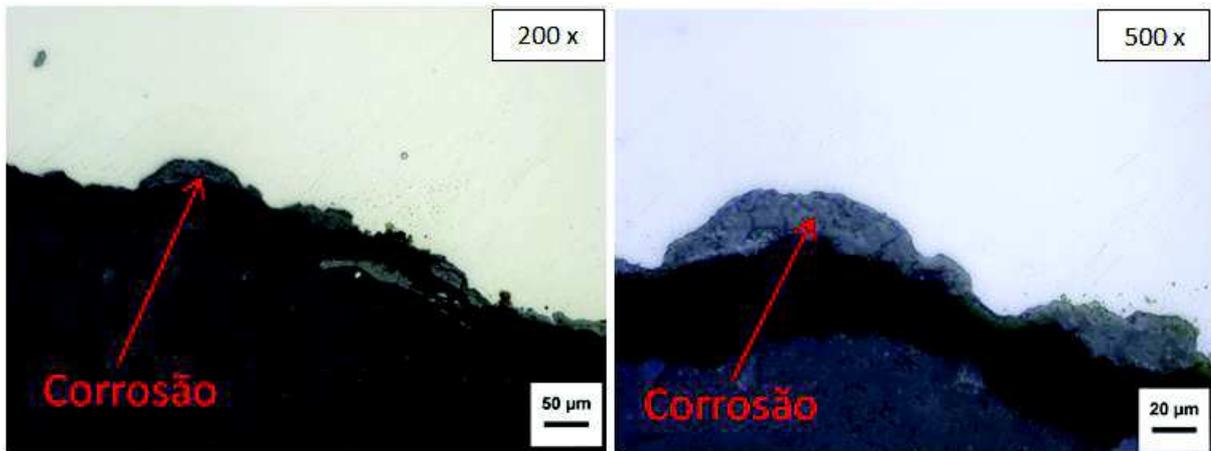
Como se pode verificar nas Figuras 15 a 18, que mostram os pontos mais deteriorados, a análise metalográfica das amostras após exposição evidencia corrosão bem mais acentuada do que a registrada nas amostras iniciais, como esperado.

Observando as figuras nota-se que as amostras dos conectores gancho “hook” apresentaram claramente corrosão mais intensa, havendo ataque corrosivo de até 145 μm , enquanto nas amostras do conector “interlock” teve ataque corrosivo de até 63 μm .

Foi identificada corrosão uniforme e também localizada nas amostras e verificado claramente que a corrosão foi mais intensa nas amostras do conector gancho (conformada a frio) apresentando ataque corrosivo de até 145 μm enquanto nas amostras do conector “*interlock*” (laminada a quente) o ataque corrosivo foi de até 63 μm .

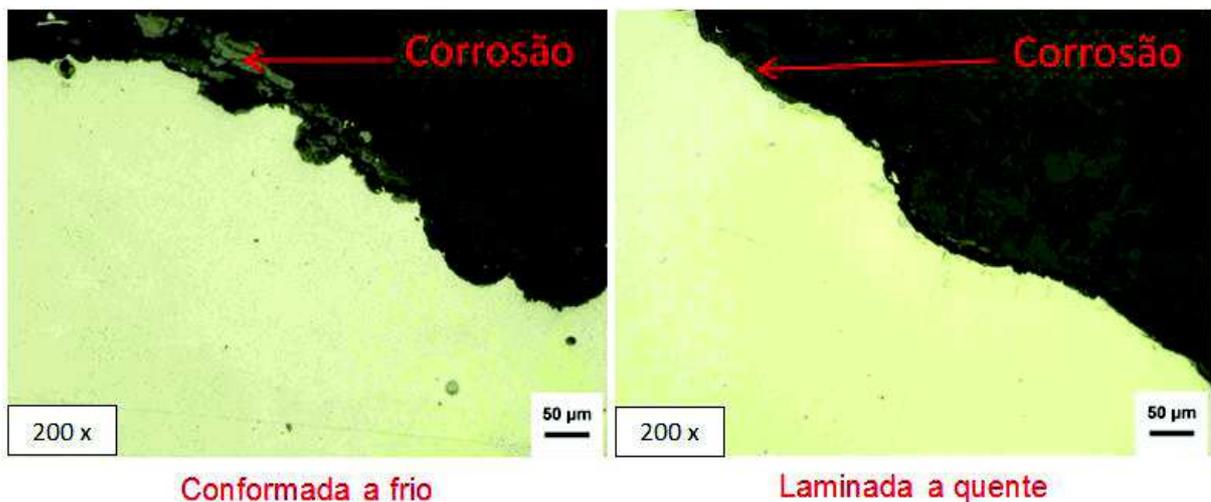
Figura 19 - Estaca-prancha CF e HR (aumento de 200x)

Na figura 19 podemos fazer uma comparação visual entre a camada de corrosão verificada ao longo do perímetro de cada tipo de estaca.

A corrosão observada no perímetro de contato das amostras da estaca-prancha conformada a frio mostrou-se mais acentuada em regiões localizadas (apresentando maior concentração de óxidos) enquanto que nas amostras da estaca-prancha laminada a quente, apresentou uma corrosão uniforme com um menor ataque corrosivo.

A corrosão observada no perímetro de contato das amostras da estaca-prancha conformada a frio mostrou-se mais acentuada em regiões localizadas enquanto que nas amostras da estaca-prancha laminada a quente, apresentou uma corrosão uniforme com um menor ataque corrosivo.

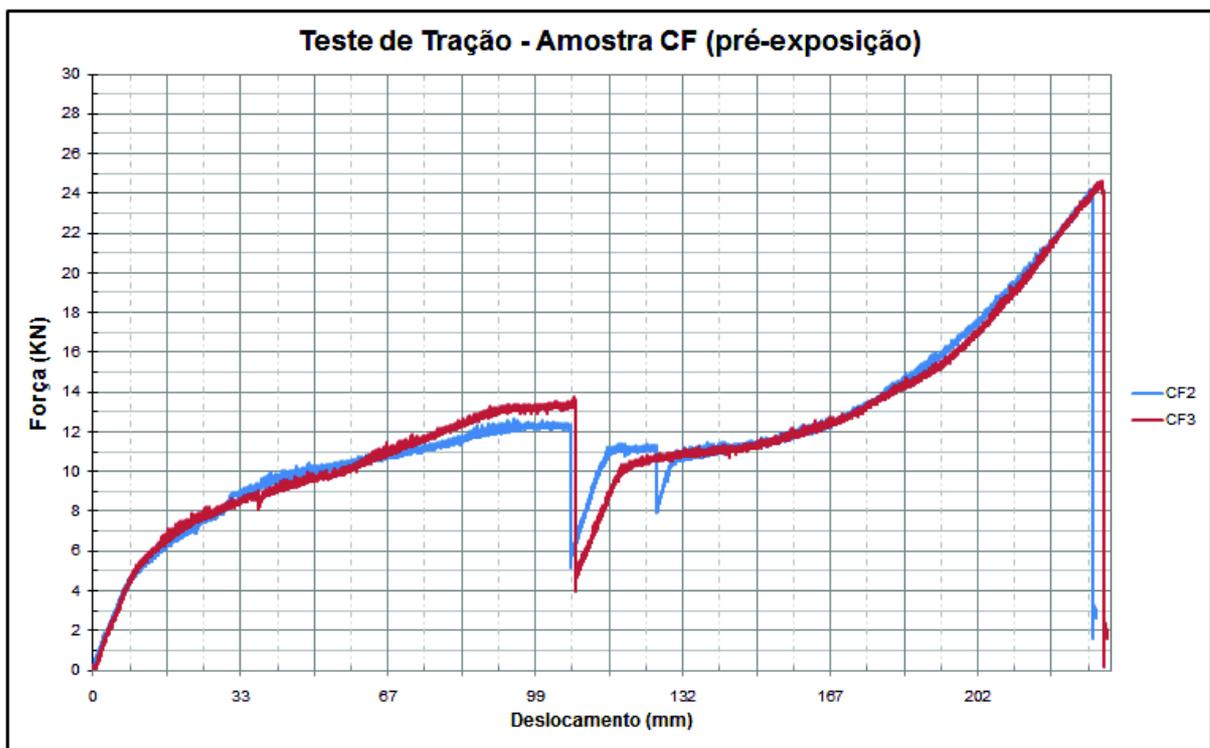
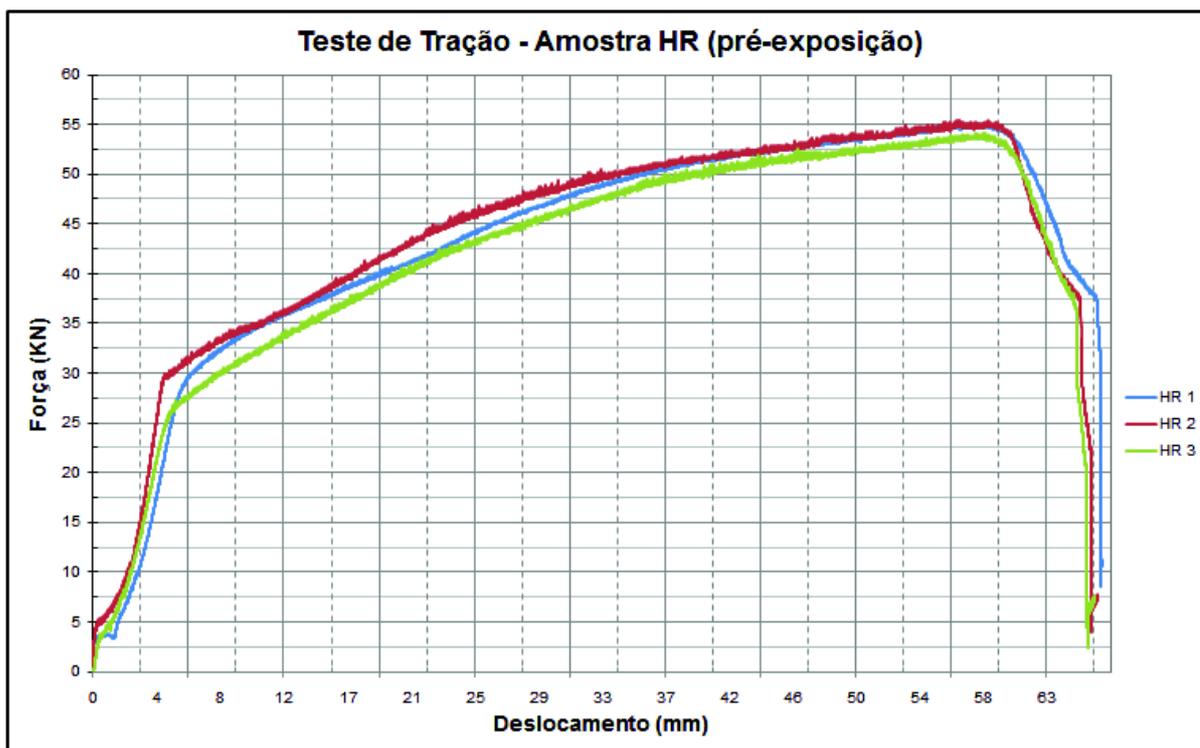
Observando os gráficos 1 e 2 verifica-se que as amostras de estacas-prancha laminadas a quente apresentaram desempenho mecânico superior em relação às amostras de estacas conformadas a frio. Na média as primeiras suportaram cargas de 54,5 kN antes de perder a capacidade de suporte na conexão, enquanto as últimas já chegavam ao limite de resistência da conexão quando as cargas atingiam cerca de 24,5kN. Esse é um comportamento esperado pela melhor forma de geração e ajuste dos conectores das estacas laminadas a quente.

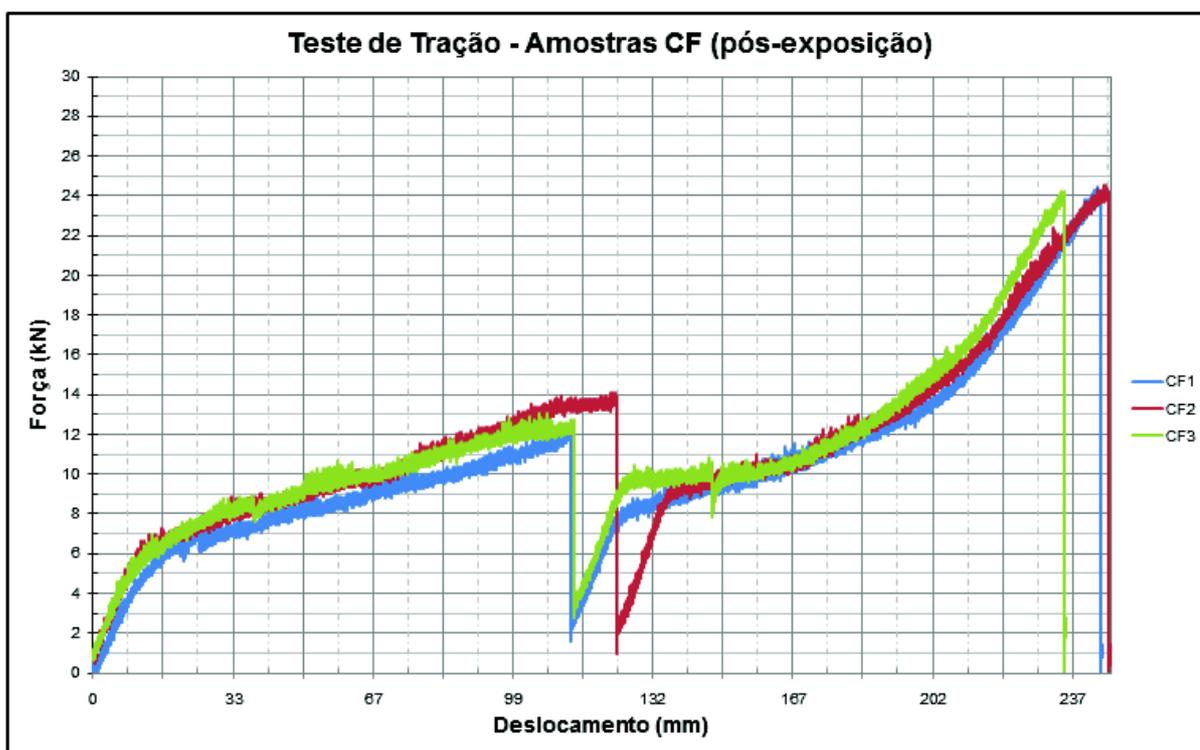
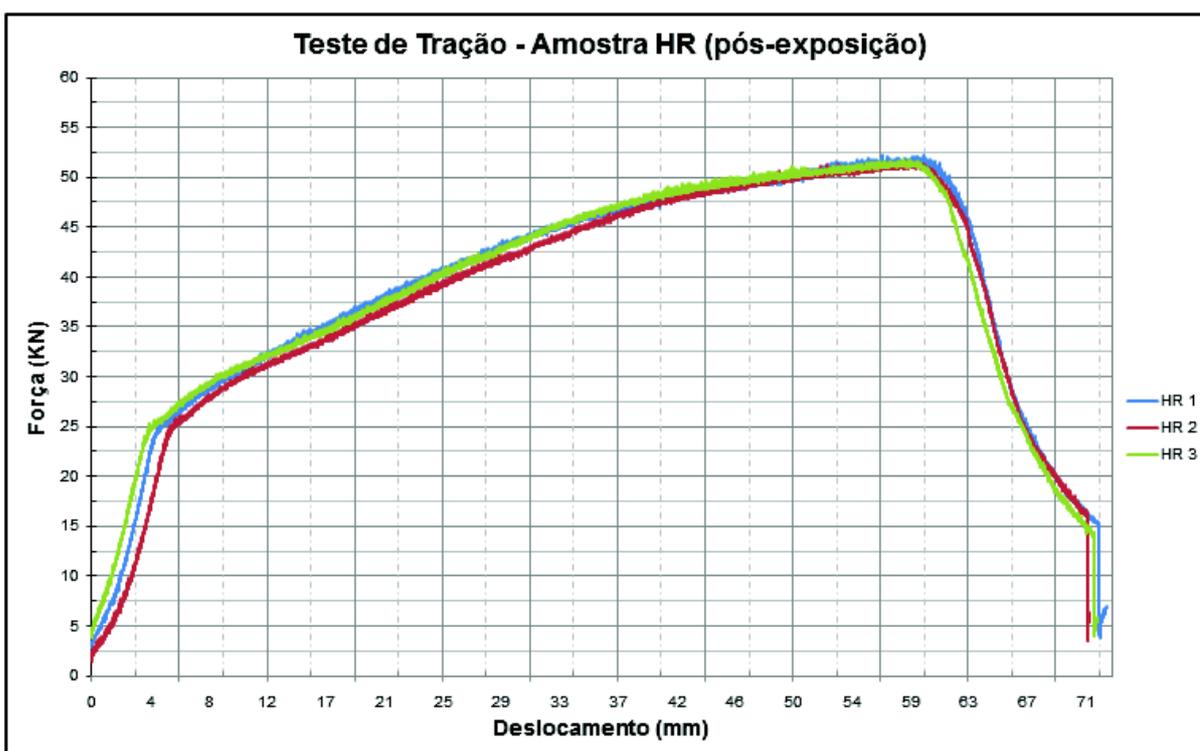
Considerando o teste de tração pós-exposição, verificamos que as estacas-prancha laminadas a quente tiveram um desempenho médio de 51,8kN enquanto as estacas conformadas a frio tiveram um desempenho médio de 24,4kN,

Não houve grande mudança de comportamento nem perda mecânica elevada se comparado aos testes de tração pré-exposição e pós-exposição.

Os gráficos 3 e 4 apresentam os resultados dos testes.

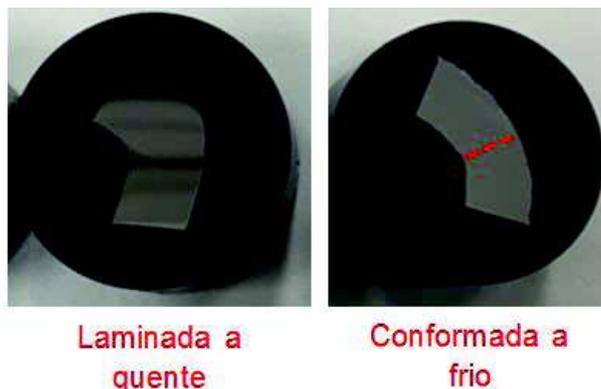
Figura 20 - Amostra conector da estaca HR e CF

Foi verificado também a perda de espessura no conector gancho da estaca conformada a frio de 1mm numa espessura da chapa de 8mm, resultando numa perda de 12,5% de espessura na dobra do conector (figura 20).
