**METODOLOGIA PARA MITIGAÇÃO DE DESLIGAMENTOS  
INTEMPESTIVOS EM LINHAS DE TRANSMISSÃO  
CORRELACIONADOS A UMIDADE ELEVADA**

Dissertação apresentada à Universidade do Vale do Rio dos Sinos – Unisinos, como requisito parcial para obtenção do título de Mestre em Engenharia Elétrica.

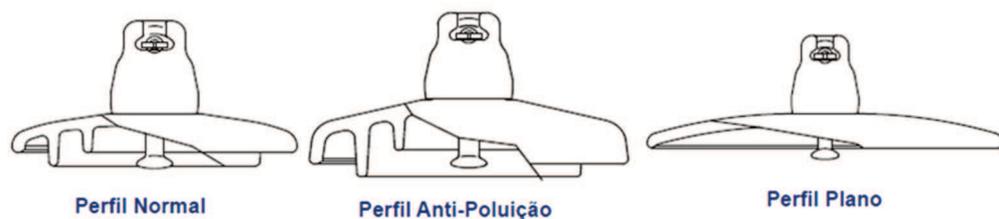
**Figura 5 – Perfil típico de isoladores de vidro**

A Figura 5 ilustra os perfis típicos de isoladores de vidro atualmente empregados em linhas de transmissão. Destaca-se o perfil normal, o mais utilizado em linhas de transmissão, o perfil anti-poluição, recomendado para ambientes altamente poluídos devido sua maior distância de escoamento, e o perfil plano, que evita acúmulo de detritos devido a limpeza automática pela ação do vento, normalmente utilizado em regiões de deserto.

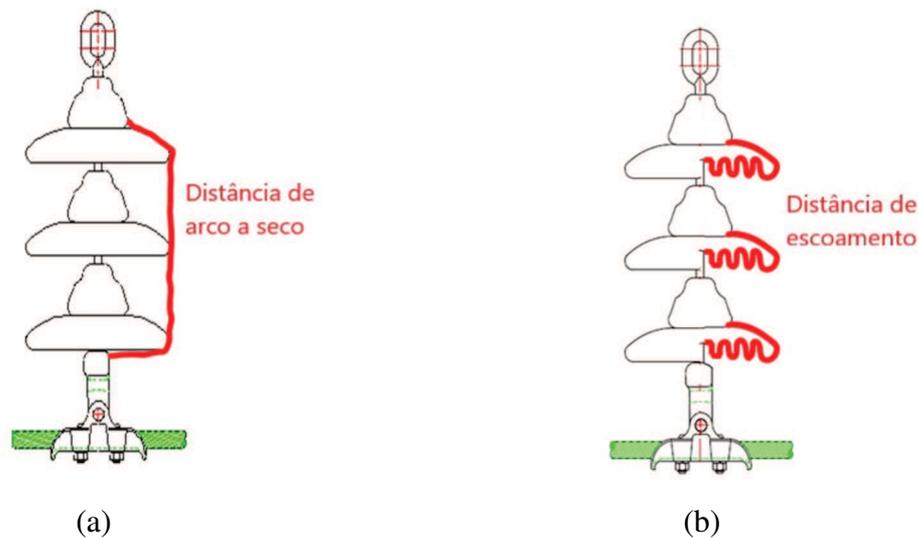
**Figura 6 – Distância de arco a seco (a) e distância de escoamento (b) de uma cadeia de isolador**

**Distância de arco a seco** - É a menor distância no ar, externa ao isolador, entre as ferragens integrantes metálicas que normalmente estão submetidas à tensão de operação do sistema (GARCIA, 2017) – Figura 6(a).

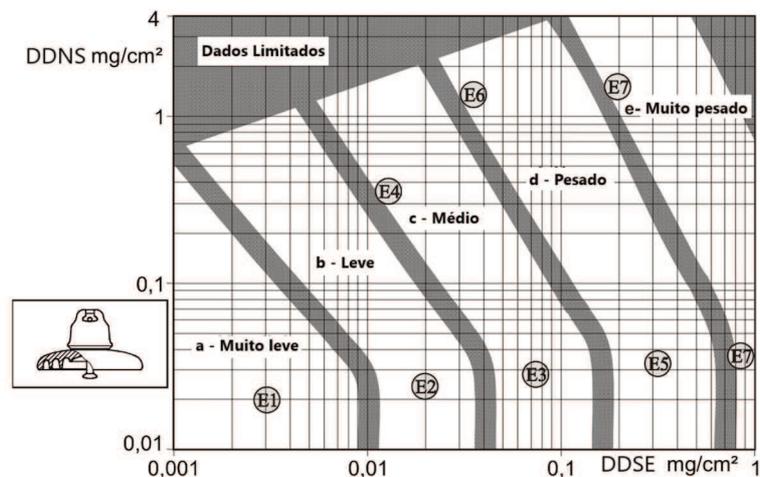
**Figura 8 – Relação entre DDSE/DDNS e o correspondente nível de SPL para disco de isolador perfil normal**

A Tabela 3 apresenta a caracterização dos ambientes E1 a E7 apresentados na Figura 8 de uma forma qualitativa, entretanto, é recomendado sempre que possível, a medição dos

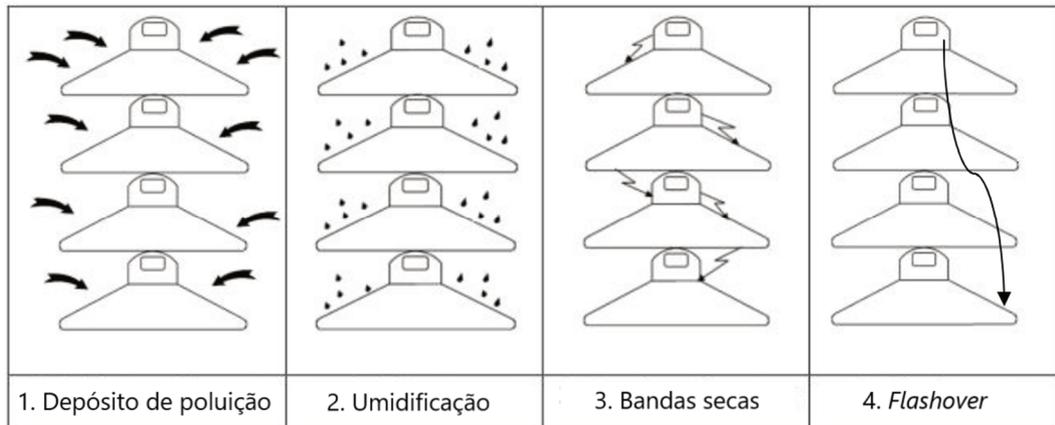
Figura 9 – Representação esquemática da ocorrência de *flashover* pela ação da poluição e umidade

2. **Umidificação da superfície:** a ação dos agentes umidificadores dissolve os contaminantes e forma um eletrólito condutor. Este eletrólito diminui a capacidade de isolamento e causa um grande aumento da corrente de fuga pela superfície dos isoladores da cadeia.

3. **Aquecimento ôhmico e formação de bandas secas:** a energia é dissipada pela corrente de fuga na forma de calor, o resultado é a evaporação da umidade. Devido à geometria do isolador a corrente tende a se concentrar em determinadas regiões (loais de menor secção reta), com isso, estas são secas mais rapidamente. A secagem não uniforme na superfície do isolador forma bandas secas, interrompendo o fluxo de corrente ao longo da superfície.

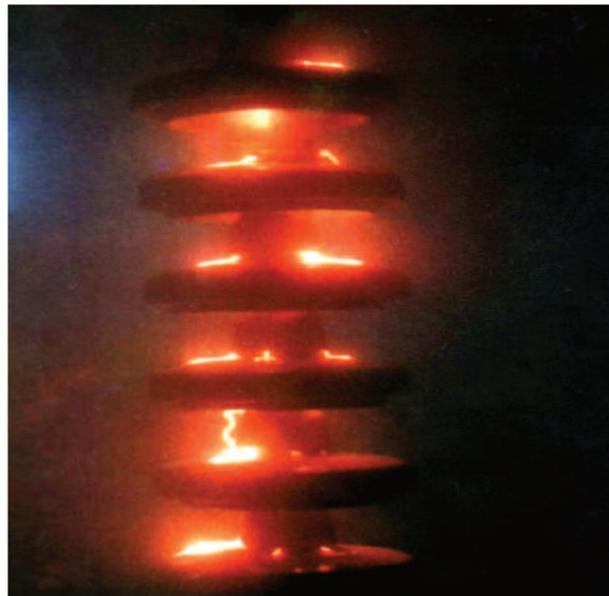
Figura 10 – Cadeia de isoladores com *flashover* por poluição reproduzido em laboratório

Em síntese, a atmosfera poluída favorece a formação de uma camada constituída por substâncias que, dissolvidas em água, produzem soluções condutoras sobre a superfície do isolador. Enquanto a camada mantém-se seca não há alteração no comportamento dielétrico, no entanto, durante um processo de umidificação em que os sais contidos na camada não sejam removidos podem ocorrer arcos sobre a superfície iniciando um processo que pode chegar a uma descarga disruptiva completa da cadeia (*flashover*) – Figura 10.

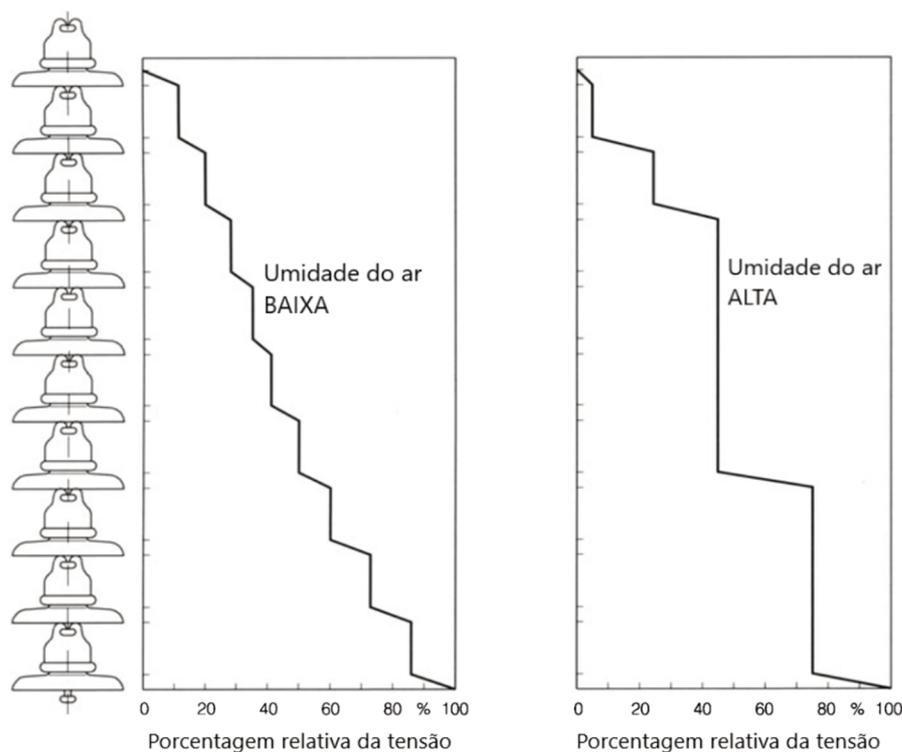
**Figura 12 – Comparativo da distribuição de tensão na cadeia de isoladores em condições de baixa e alta umidade**

Testes em laboratório realizados por Bologna et al. (2001) e Kleinhans (2005) demonstraram que, no caso de uma distribuição não uniforme de poluição, os isoladores menos poluídos irão ficar submetidos a um gradiente de tensão mais elevado, vindo a ocorrer a ruptura isolante da unidade submetida a essa condição e, posteriormente, podendo evoluir para o *flashover* completo da cadeia (embora este último ainda não comprovado em laboratório, em função das dificuldades de reproduzir as condições de campo).

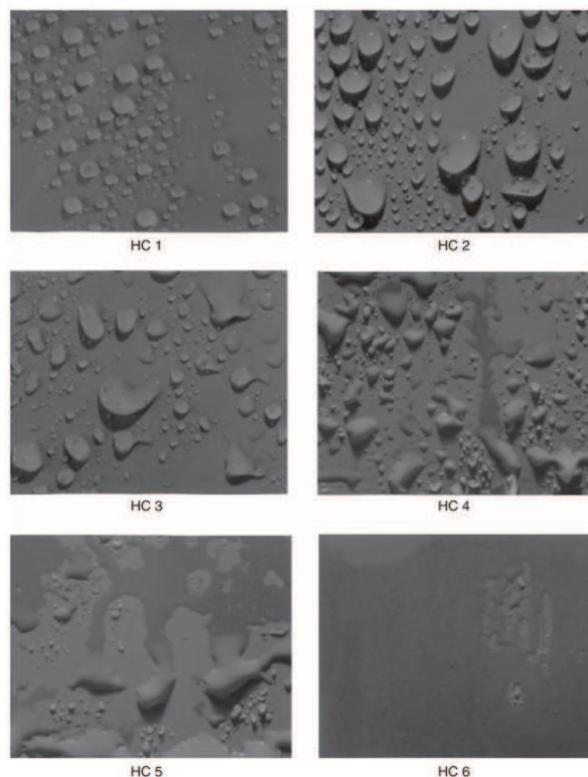
**Figura 15 – Guia de classificação para hidrofobicidade superficial de materiais poliméricos**

Os diferentes níveis de hidrofobicidade de materiais poliméricos são ilustrados na Figura 15, sendo que HC 1 corresponde a uma superfície que exibe uma característica hidrofóbica forte, enquanto HC 6 corresponde a uma superfície que é completamente hidrofílica. Esse método é uma maneira rápida e fácil de verificar a hidrofobicidade dos isoladores no campo.

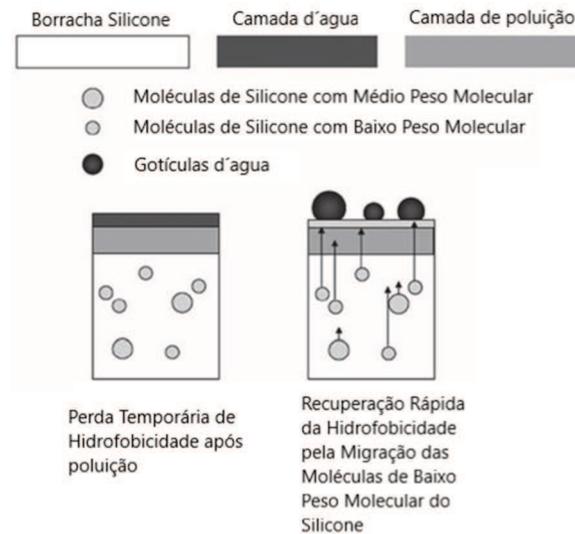
**Figura 16 – Perda e recuperação de hidrofobicidade em materiais de silicone**

Adicionalmente, conforme Farzaneh e Chisholm (2009), os melhores materiais isolantes de polímero, principalmente a borracha de silicone, tem a propriedade de recuperar rapidamente a perda temporária de hidrofobicidade que pode ocorrer devido a fatores como umidade, poluição, descargas elétricas ou radiação ultravioleta (UV). Essa propriedade decorre das características físicas do material polimérico, em que as cadeias de baixo peso molecular tendem a migrar continuamente para a superfície. Conforme ilustrado na Figura 16, a camada de poluição que causa uma perda temporária de hidrofobicidade acaba sendo “absorvida” pela migração das moléculas de baixo peso molecular do silicone para a superfície, restabelecendo a propriedade hidrofóbica do material.

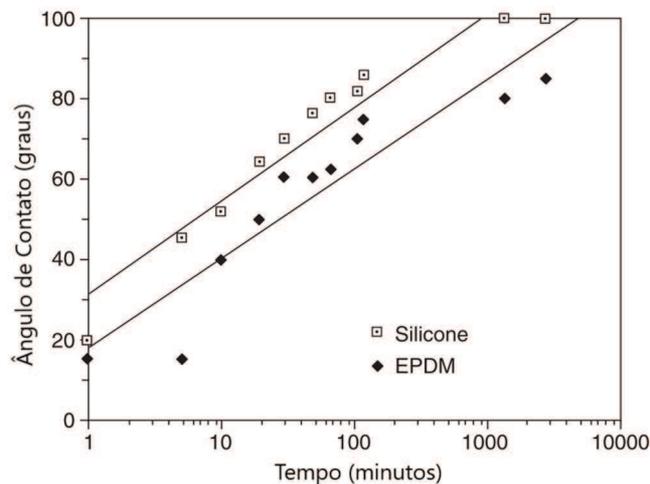
**Figura 17 – Recuperação da hidrofobicidade após exposição a névoa salina**

A Figura 17, apresenta os resultados obtidos em laboratório visando avaliar essa propriedade para o Silicone e do EPDM (Etileno Propileno Dieno Monomérico) que são os materiais comumente utilizados em isoladores. Destaca-se na referida figura a rápida capacidade de regeneração da hidrofobicidade do silicone, pela análise do ângulo de contato ao longo do tempo.

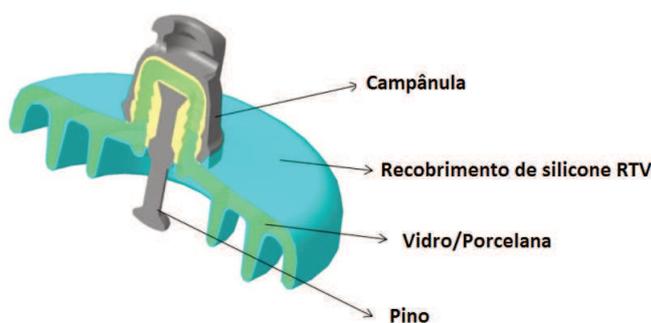
**Figura 19 – Isolador cerâmico recoberto com borracha de silicone RTV**

A necessidade de um revestimento mais duradouro e com maior resistência à radiação ultravioleta e ao estresse elétrico, motivou o desenvolvimento do recobrimento de borracha de silicone vulcanizado à temperatura ambiente (RTV). A Figura 19 ilustra um isolador de disco cerâmico recoberto com RTV.

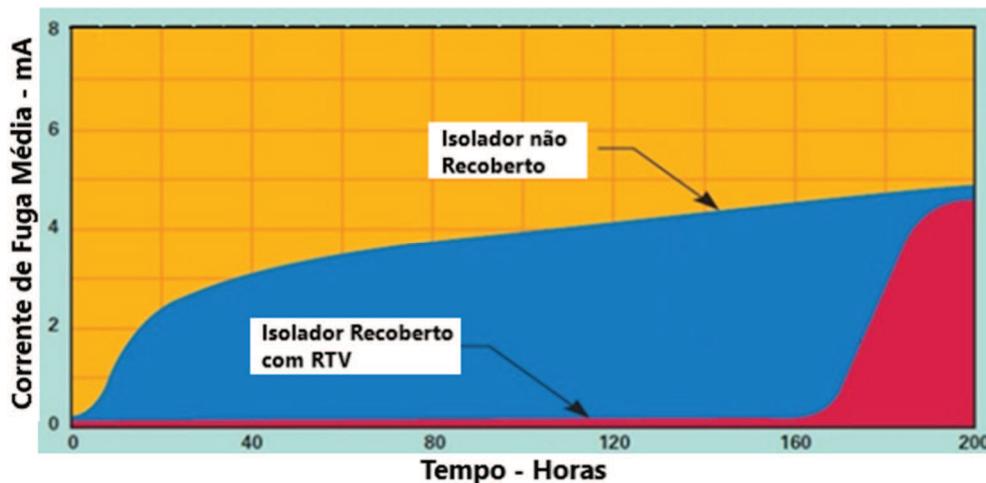
**Figura 20 – Ilustração da supressão da corrente de fuga em isoladores recobertos com RTV testado em câmara de névoa salina**

A supressão de correntes de fuga é totalmente regida pela natureza hidrofóbica da borracha de silicone. O efeito da maior hidrofobicidade sobre uma superfície isolante contaminada em condições de umidade será de maior resistência (menos condutiva), minimizando, assim, a corrente de fuga para níveis obtidos durante as condições secas. Um comparativo do comportamento da corrente de fuga em um teste em névoa salina para um isolador recoberto com silicone RTV e um isolador não recoberto é ilustrado na Figura 20.

Observa-se que a corrente de fuga para um isolador recoberto com RTV é suprimida a valores próximo a zero por um período prolongado de horas sob teste. A Figura 20 também indica a perda de hidrofobicidade de um isolador revestido com RTV após 160 horas de teste em névoa salina. Conforme Cherney (1995), o umedecimento prolongado remove gradualmente o silicone livre da superfície e o revestimento perde sua propriedade hidrofóbica e, portanto, a capacidade de supressão da corrente de fuga. No entanto, durante o período seco, o fluido livre migra para a superfície e restaura a hidrofobicidade, conforme já ilustrado na Figura 16.

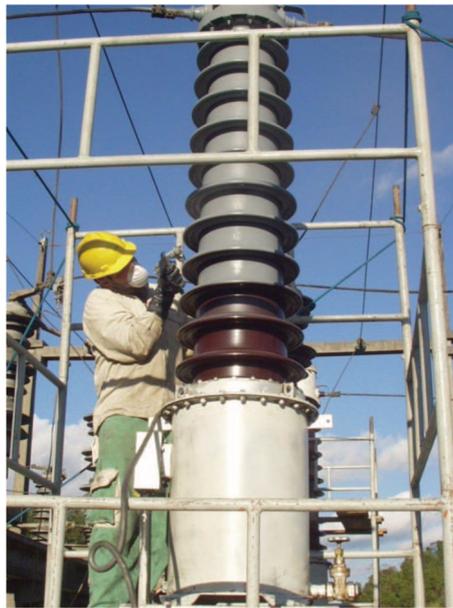
**Figura 22 – Aplicação de recobrimento de silicone RTV em isoladores de equipamento de subestação**

O revestimento RTV pode ser aplicado a isoladores cerâmicos por pulverização ou imersão. A aplicação pode ser feita *in loco* (pulverização) ou pré-revestido na própria fábrica dos isoladores ou em instalação especializada. A escolha do método de aplicação vai depender de cada situação. Não obstante, independentemente de como e onde é realizado o revestimento, é fundamental que alguns aspectos sejam considerados para um desempenho satisfatório a longo prazo dos revestimentos. Nesse sentido, o IEEE Standard 1523 (2002) é um guia desenvolvido para a aplicação, manutenção e avaliação de revestimentos RTV, baseado na experiência de utilização de RTV ao longo dos últimos anos. No referido guia são descritos métodos de aplicação *in loco*, aplicações pré-revestidas, problemas de manutenção em aplicações revestidas, fatores que afetam o desempenho a longo prazo, resistência à erosão, perda temporária de hidrofobicidade, envelhecimento, testes acelerados laboratoriais, isolamento parcialmente revestido e avaliação funcional ao ar livre.

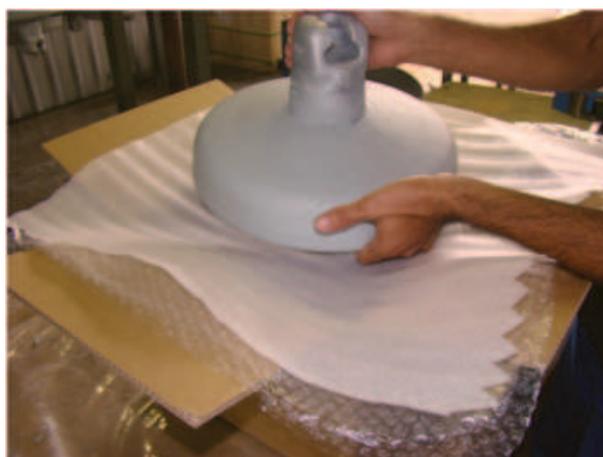
**Figura 24 – Detalhe da embalagem com caixa de papelão e plástico**

A aplicação de RTV em linhas começou a ser mais difundida a partir da década de 90 com a utilização de isoladores pré-revestidos. Atualmente, os fabricantes de isoladores aplicam o revestimento na fábrica, ou em uma instalação separada que foi concebida para aplicar o revestimento RTV. Uma vez que o processo é realizado em ambiente controlado, pode-se obter melhor aderência e uniformidade do que a aplicação em campo, além disso, ensaios e testes garantem a qualidade da aplicação. Após o revestimento, os isoladores são adequadamente embalados e encaixotados (Figura 24) para evitar danos ao revestimento durante o transporte até a instalação dos mesmos.

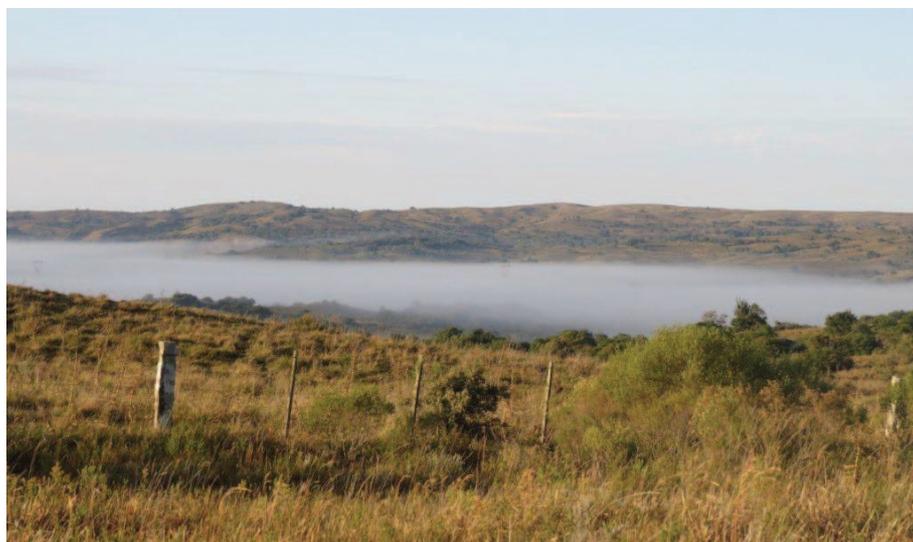
**Figura 27 – Região característica da LT com a presença de umidade nas primeiras horas da manhã**

Nesse contexto, a LT UPME-CAM é caracterizada por ambientes distintos ao longo de sua extensão. No que se refere a níveis de poluição, observa-se de forma qualitativa – baseado na distância às fontes de poluição (usina termoeletrica, fábrica de cimento), com base na Tabela 3 do item 2.1.3 – que varia de um nível leve (na sua maior parte da extensão) ao nível médio em localizações pontuais próximas as referidas fontes de poluição. Embora não seja o objetivo deste trabalho, é recomendável a medição quantitativa do nível de poluição conforme estabelece IEC/TS 60815-1 (2008).

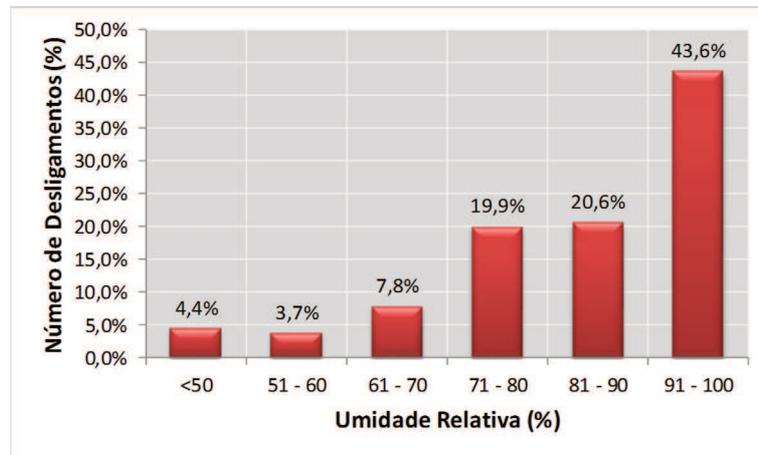
**Figura 33- Umidade relativa do ar e desligamentos “sem causa evidenciada” na LT 230 kV UPME-CAM entre 2011 e 2017**

Uma análise dos dados de desligamentos entre 2011 e 2017 associado a condição climática de umidade relativa, com base em dados do INMET (Instituto Nacional de Meteorologia) obtidos na estação meteorológica de Canguçu – RS (mais próxima da região onde está localizada a LT) estão apresentados na Figura 33. Observa-se que aproximadamente 84% dos desligamentos no período ocorrem quando a umidade é superior a 70%, o que corrobora a constatação de Mustafa et al. (2012), também para os dados mais recentes de desligamentos.
