**UNIVERSIDADE DO VALE DO RIO DOS SINOS - UNISINOS**  
**UNIDADE ACADÊMICA DE GRADUAÇÃO**  
**CURSO DE ENGENHARIA CIVIL**

**CARACTERIZAÇÃO DE BARRAS DE POLÍMERO REFORÇADO COM FIBRAS  
DE VIDRO E ANÁLISE DO COMPORTAMENTO ELÁSTICO EM FUNÇÃO DO  
DIÂMETRO NAS TEMPERATURAS AMBIENTE E DE TRANSIÇÃO VÍTREA**

Trabalho de Conclusão de Curso  
apresentado como requisito parcial para  
obtenção do título de Bacharel em  
Engenharia Civil, pelo Curso de  
Engenharia Civil da Universidade do Vale  
do Rio dos Sinos - UNISINOS

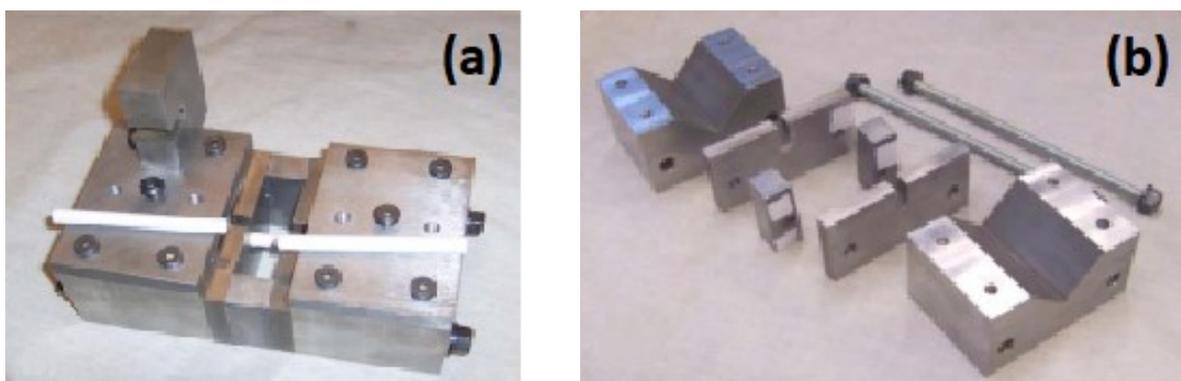
Figura 4 – (a) Fixação montada e amostra cortada; (b) Corpo principal desmontado

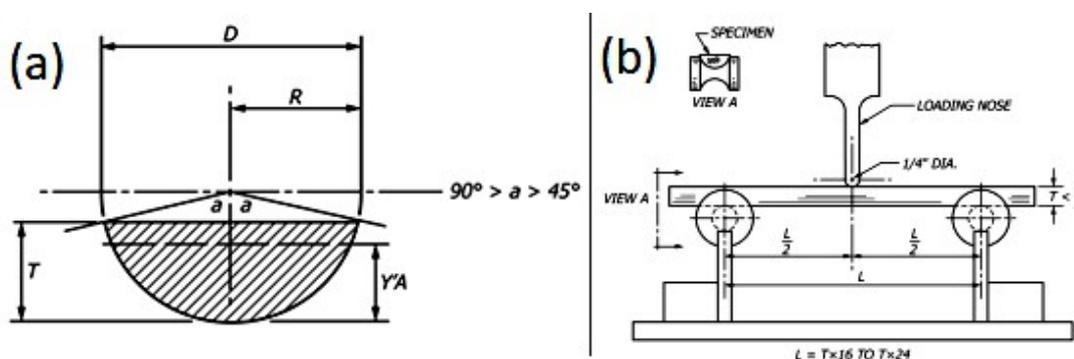
Figura 5 – (a) Seção transversal da amostra; (b) Configuração do teste de flexão

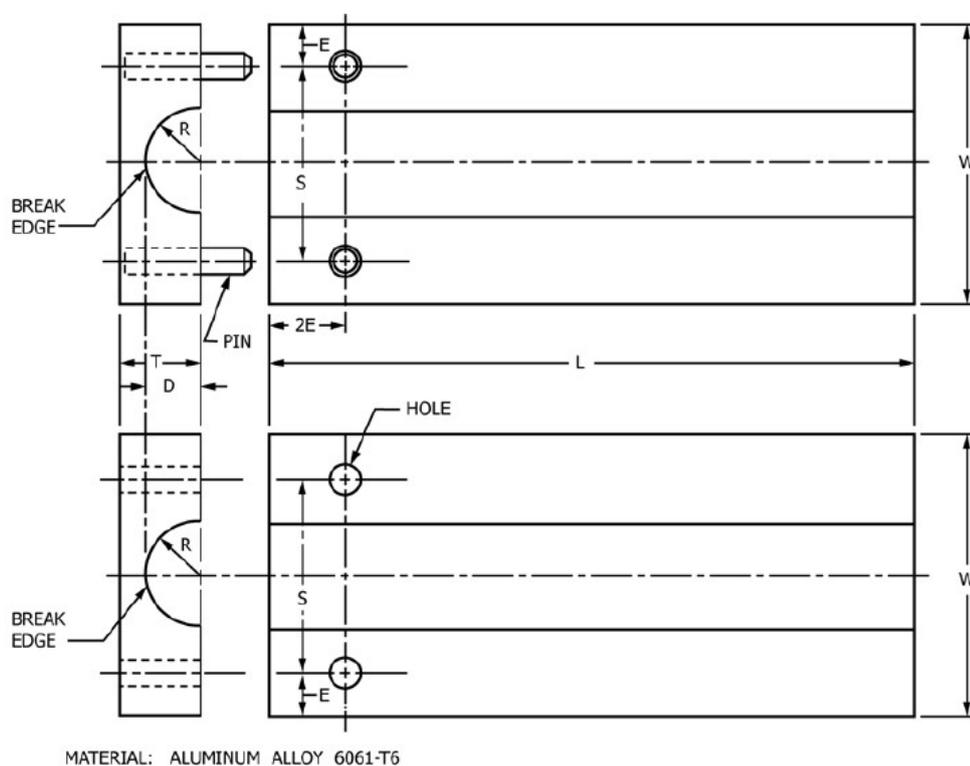
No intuito de solucionar o problema da falha prematura nas ancoragens, a ASTM D3916 (2016) prescreve o uso de adaptadores reutilizáveis de alumínio, usinados conforme diâmetro da barra, de tamanho apropriado para redução e melhor distribuição das forças de compressão à barra. Na Figura 6 é possível verificar as características dessa ancoragem. Um par desses adaptadores é necessário para cada teste, confeccionados com a liga de alumínio 6061-T6, caracterizada por apresentar boa resistência mecânica e à corrosão. O método ainda indica a utilização de solvente para limpeza das superfícies do molde antes da montagem do ensaio, para retirada de qualquer óleo, ou outro material que possa ter deixado resíduo na fabricação. (ASTM D3916, 2016).

Figura 6 – Esquema geral dos adaptadores – Lado (a)

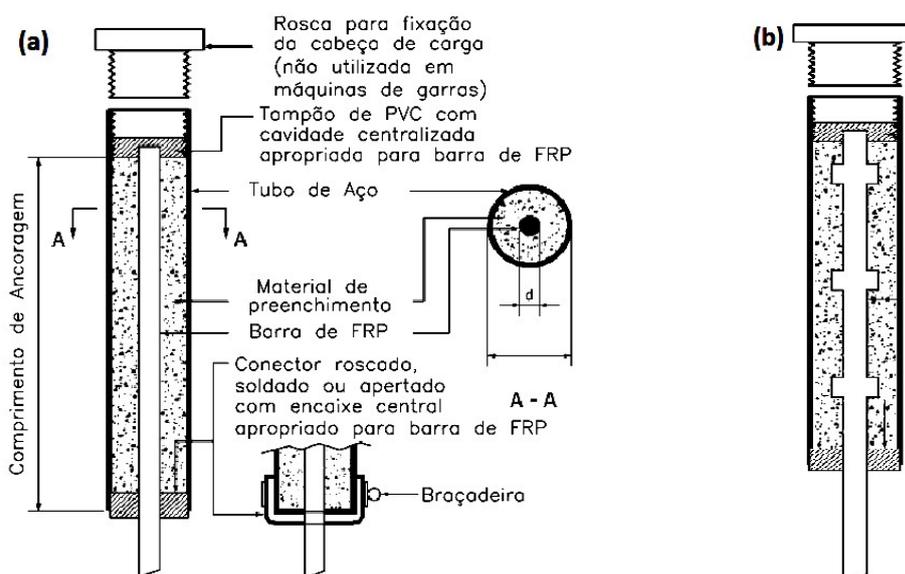
Por apresentar o mesmo problema de ancoragem na máquina, exposto anteriormente sobre testes de tração em barras de FRP, há nesse método a recomendação de dispositivo para evitar danos nas extremidades das barras, além de evitar o escorregamento da peça durante o ensaio. A norma aborda essa ancoragem como sugestão, não sendo obrigatória sua utilização, podendo se utilizar outro meio de ancoragem, desde que respeitada a condição da barra não romper devido às concentrações de tensão nas extremidades, possibilitando que apresente toda sua resistência. Conforme Figura 7 (a), pode-se notar que esta ancoragem sugerida é constituída por tubo de aço onde a barra é centralizada, e envolta por material de preenchimento resistente, de forma a distribuir melhor as tensões, a Figura 7 (b), apresenta a mesma ancoragem, sendo instalada em um segmento cortado de uma malha 2D. (ASTM D7205/D7205M, 2016).

Figura 7 – (a) Detalhe da ancoragem; (b) Instalação em segmento de grade

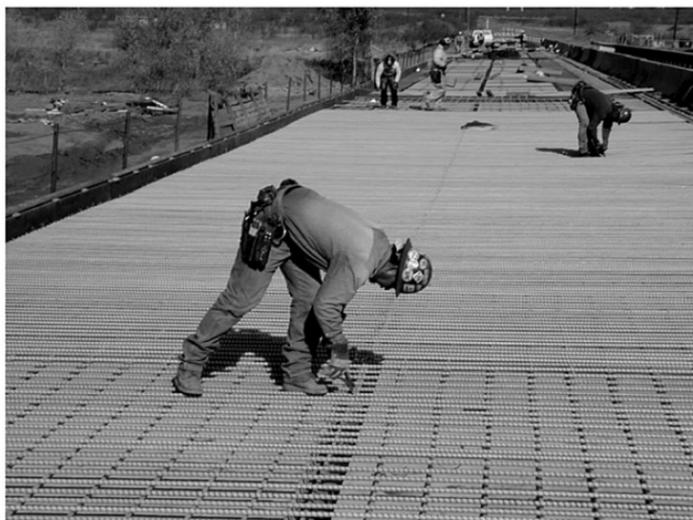
Em plataformas de pontes tornou-se interessante o uso de armaduras de GFRP, eliminando o problema de corrosão e não onerando significativamente a construção, considerando que, por vezes, eram usadas apenas na região de concreto mais exposta aos cloretos, como pode ser visto na Figura 8. (NANNI, 2003).

Figura 8 – Instalação de armadura da camada superior de plataforma de ponte em GFRP

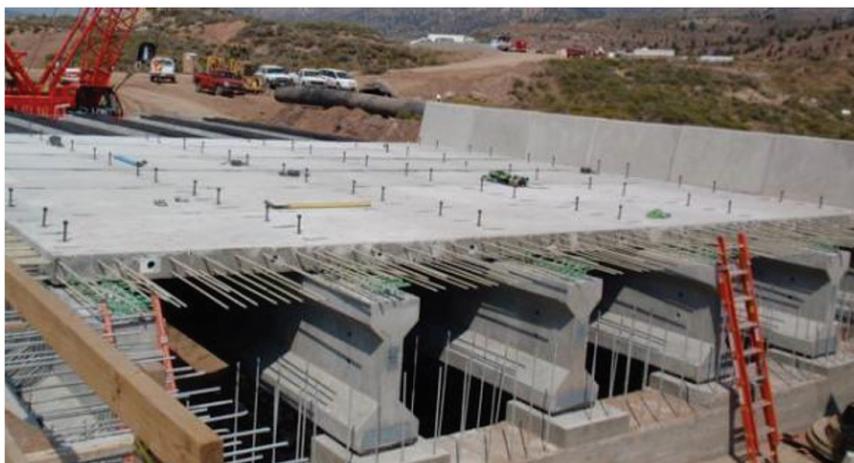
Em Utah, na ponte *Emma Park Bridge*, construída em 2009, barras de GFRP foram usadas nas plataformas superior e inferior, como pode ser visualizado na Figura 11. (Gremel, 2012 *apud* ACI 440.1R, 2015).

Figura 11 – *Emma Park Bridge* - Utah

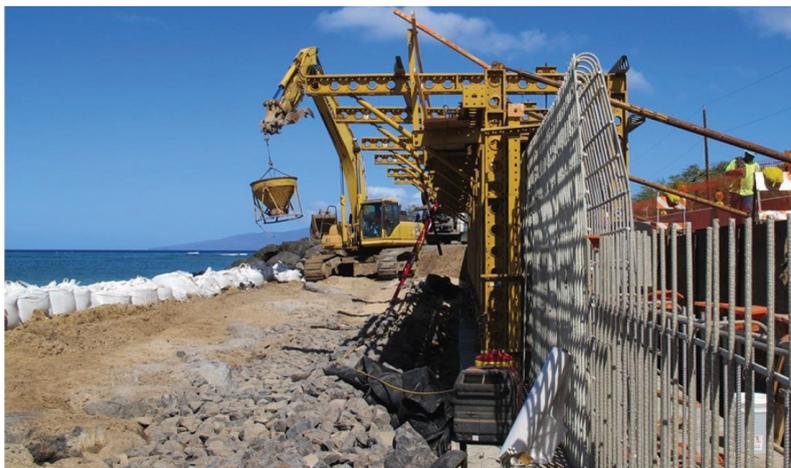
Outro exemplo de barras de GFRP em construções com alta exposição à cloretos é o muro de proteção da Rodovia Honoapiilani, em Maui, Havaí, construído com armaduras de aço em 2001 e posteriormente refeito em 2012, onde foram utilizadas armaduras de GFRP, conforme pode-se visualizar, na fase de construção, na Figura 12. (ACI 440.1R, 2015).

Figura 12 – Muro de proteção de rodovia com barras GFRP - Maui/Havaí

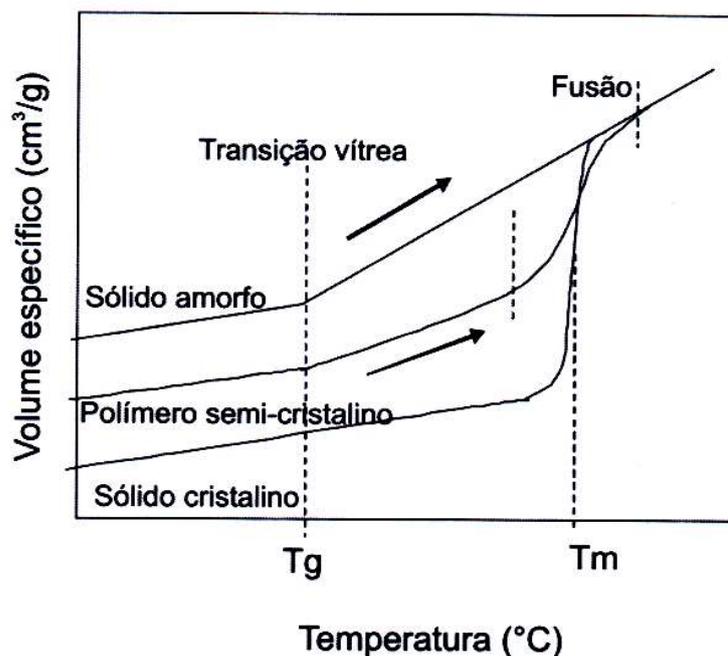
Figura 15 – Variação de volume específico com o aumento da temperatura

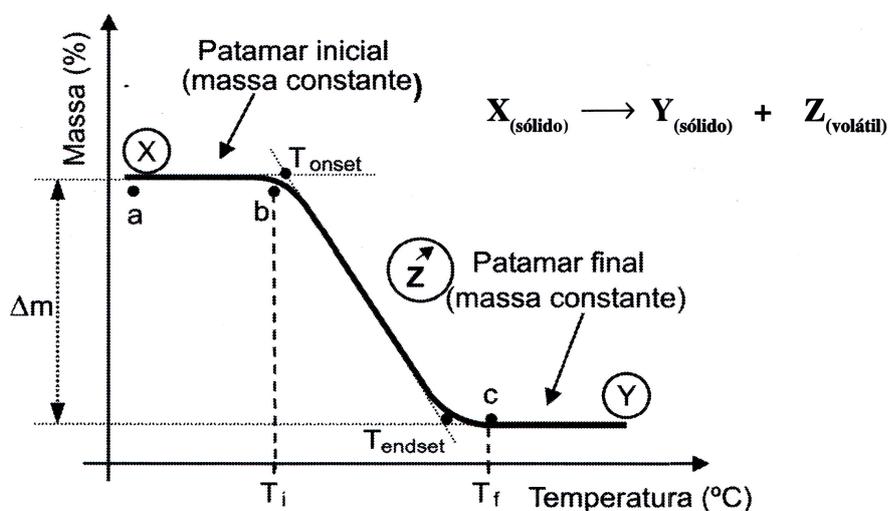
Figura 16 – Curva de TGA para reação de decomposição térmica em uma etapa

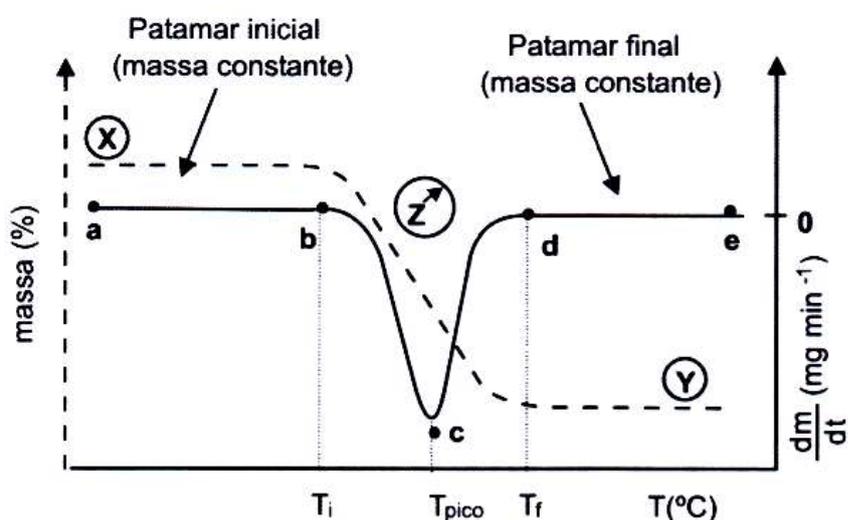
Figura 17 – Curva de TGA (linha tracejada) e DTG (linha sólida) para reação de decomposição térmica em uma etapa

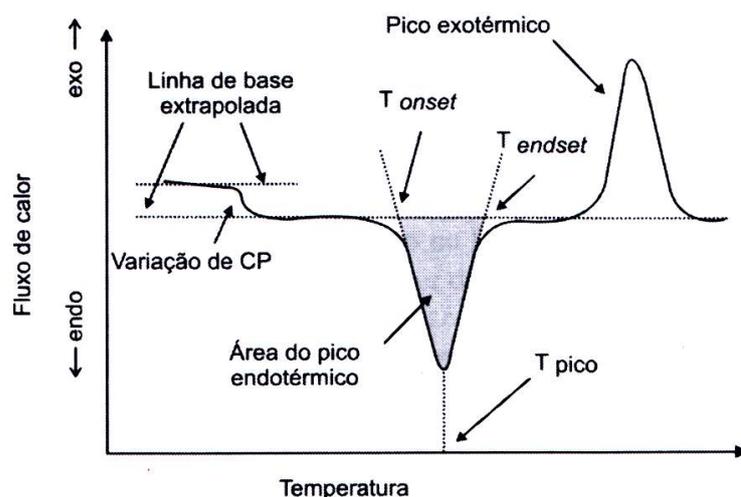
Figura 18 – Curva de DSC de fluxo de calor

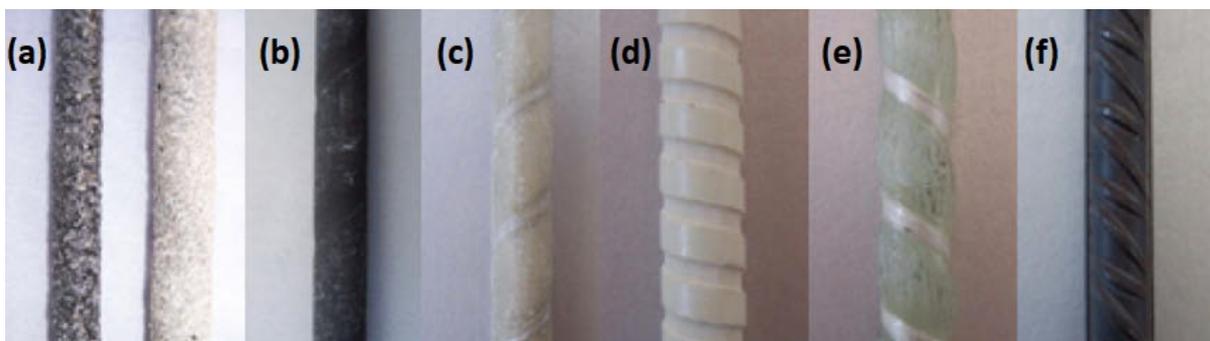
Figura 21 – Tratamentos superficiais

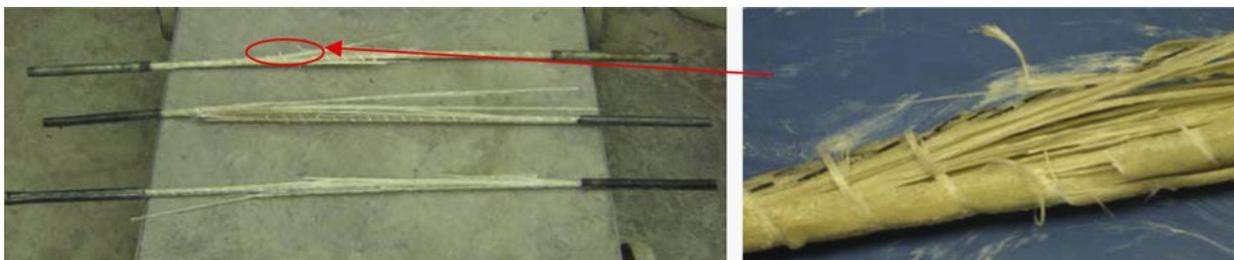
Figura 23 – Modo de falha típico das barras de GFRP

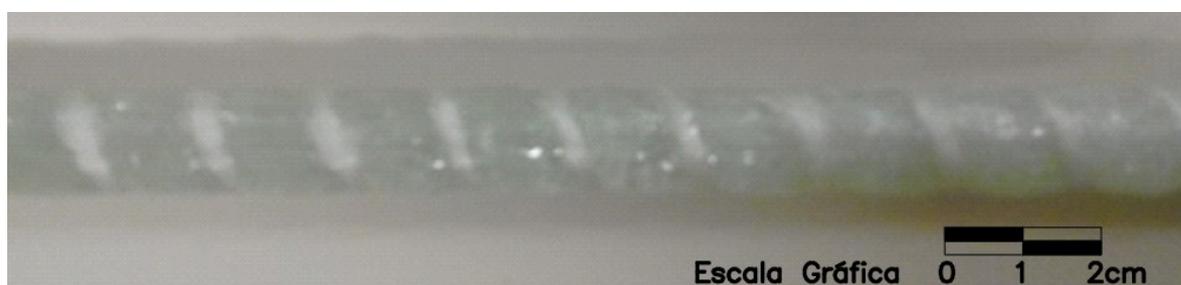
Figura 24 – Detalhe do segmento de uma das amostras

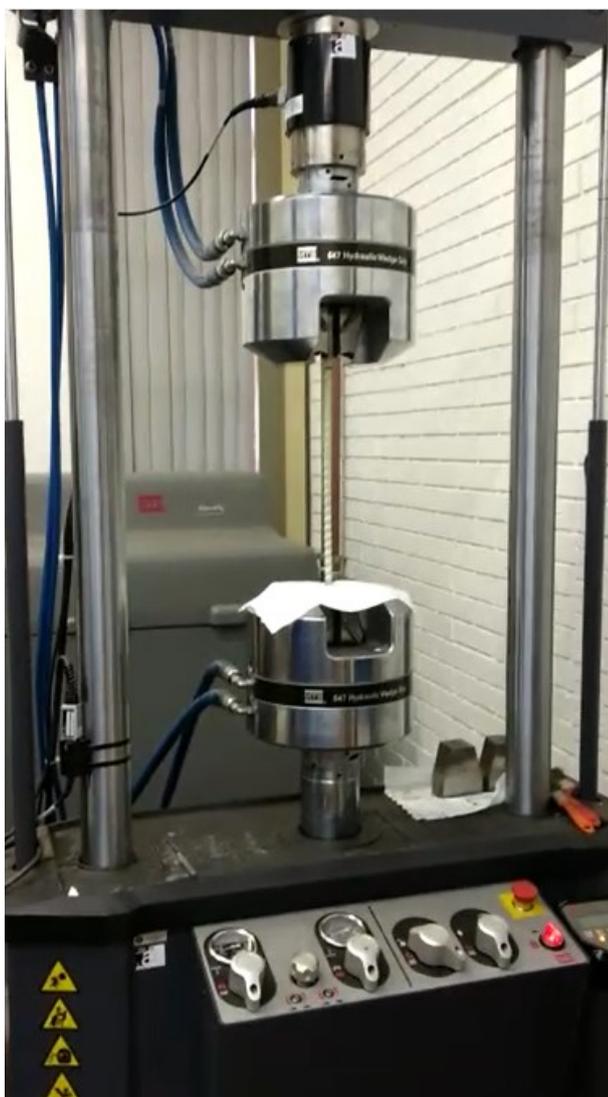
Figura 29 – Máquina de teste de tração

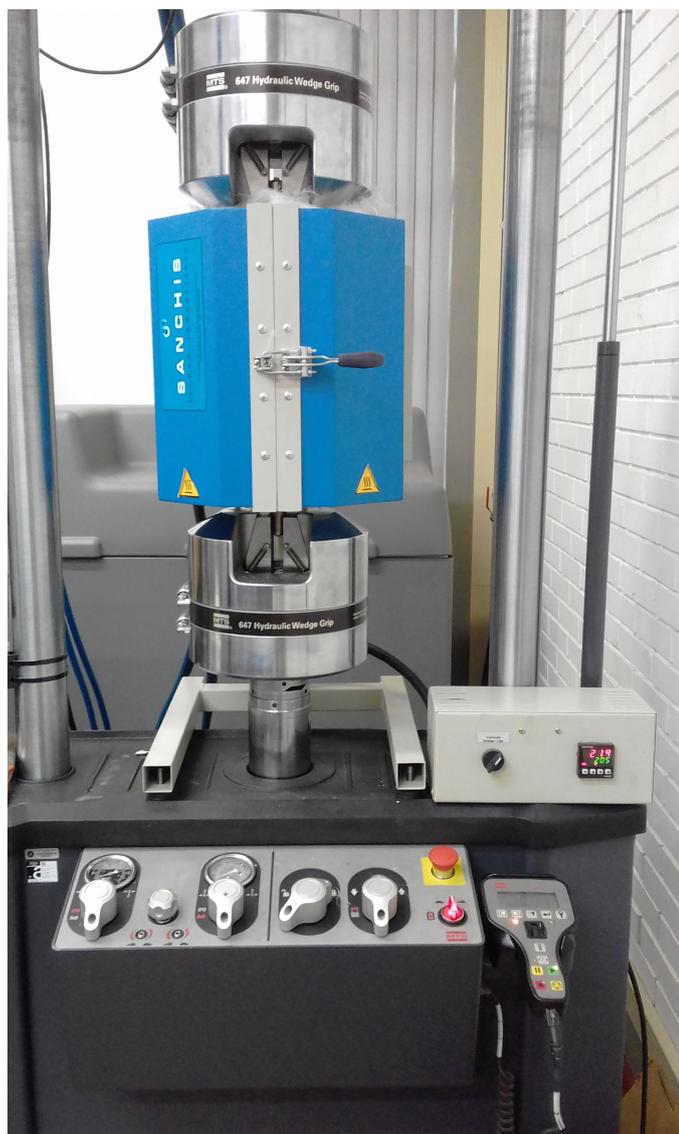
Figura 30 – Máquina de teste de tração com forno

Entretanto, alguns cuidados foram tomados para que pudesse servir de base para futuros experimentos. Por exemplo, foram mantidas as ancoragens fora do forno utilizado para aquecimento, de maneira que se configurasse o ambiente relatado pelo ACI 440.1R (2015) no subcapítulo 2.7.7, quando menciona que, apesar da diminuição das propriedades de aderência devido à degradação da matriz polimérica, esse fato pode não ser tão relevante se um comprimento de barra significativo estiver promovendo uma ancoragem em uma região fora da área exposta às temperaturas elevadas. Assim, a temperatura não afetou as ancoragens das barras, possibilitando que essas fossem mantidas em carregamento durante a execução dos testes.

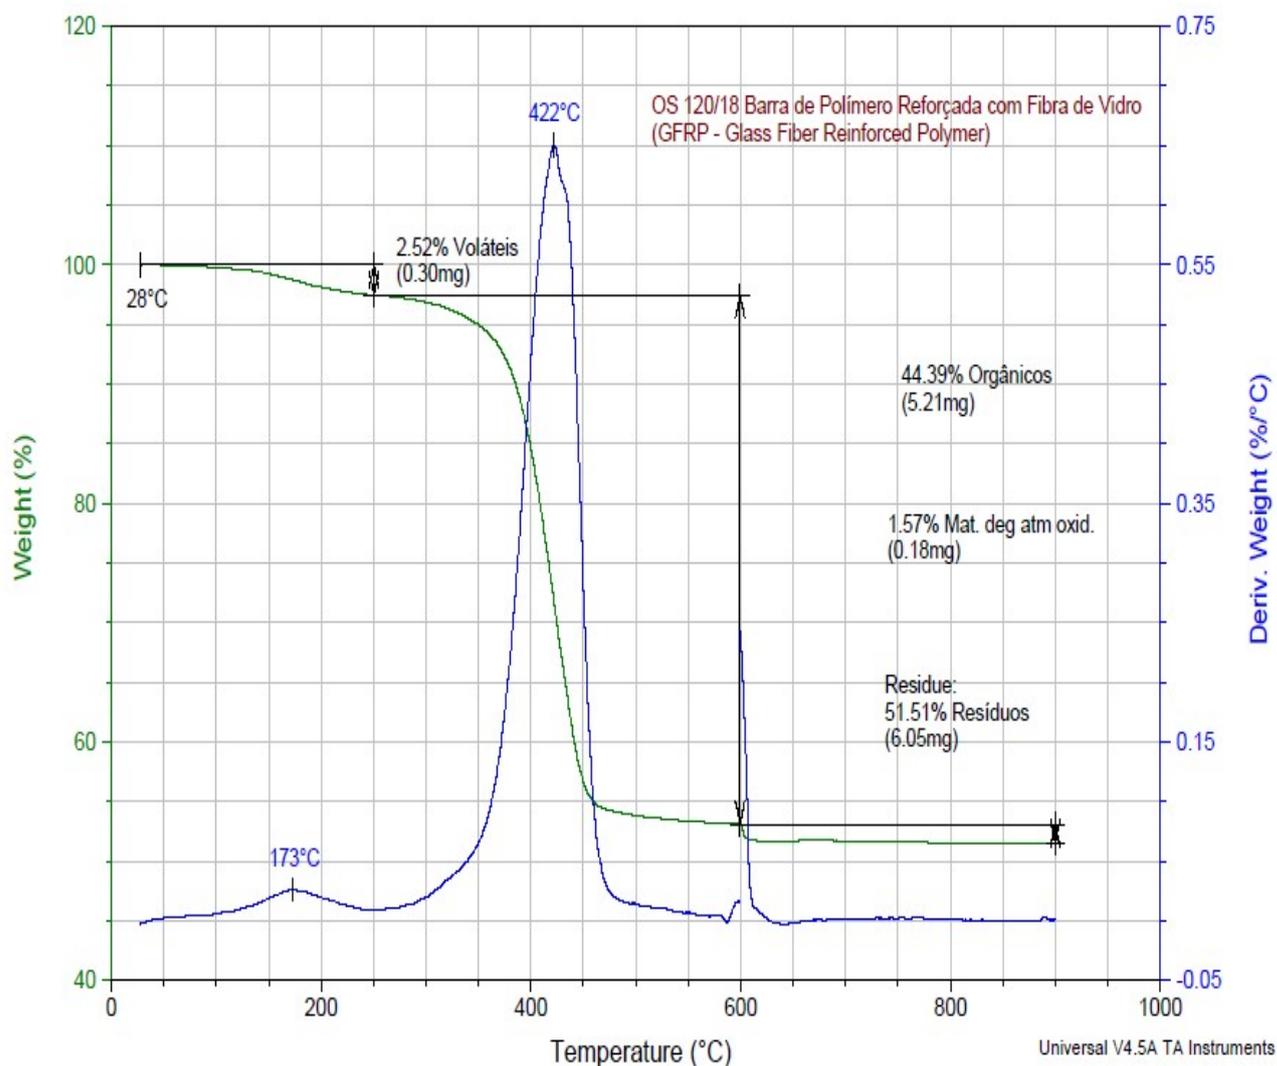
Gráfico 1 – Curva TGA/DTG da amostra de Barra de Polímero reforçada com Fibras de Vidro (GFRP)

Na sequência, entre 600°C até 900°C foi detectado uma pequena perda de massa na amostra, de 1,57% da massa total, relacionada com perda de massa de material que se degrada sob atmosfera oxidativa, devido ao fato comentado no subcapítulo 3.1 que, neste ensaio, se utilizou Atm de N<sub>2</sub> de temperatura ambiente até 600°C e Atm de Ar sintético de 600°C até 900°C.

Por fim, restaram 51,51% da massa da amostra, referente a material inorgânico não degradado, que pode ser relacionado às fibras de vidro constituinte da barra.

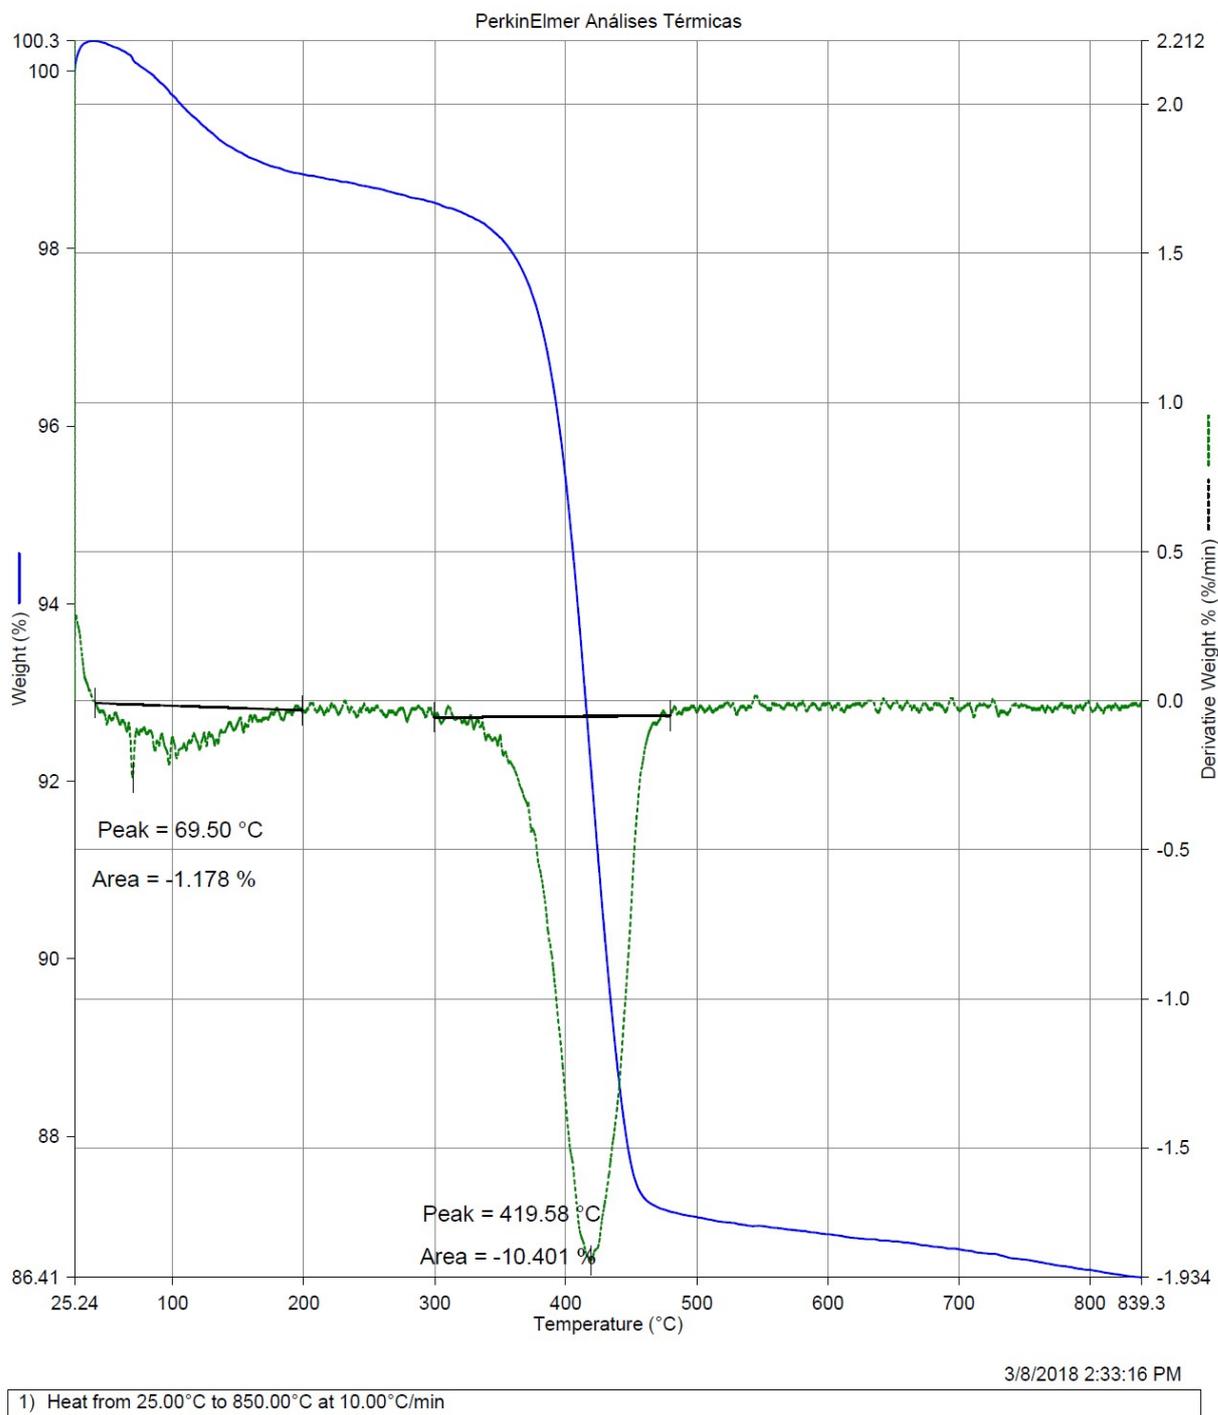
Gráfico 3 – Curva TGA/DTG da amostra de Barra de Polímero reforçado com Fibras de Vidro (GFRP)

da amostra constituída de fibras de vidro, ficando de acordo com as informações recebidas, além de poder se ver que houve uma diminuição no percentual de compostos voláteis na composição destas barras de GRFP, o que pode ser relacionado ao aumento da proporção de fibra, e consecutiva diminuição da porcentagem de polímero, onde esses se encontrariam inseridos, sendo que, em ambos os casos, foram porções significativamente baixas. E, por fim, que a perda de massa detectada no primeiro ensaio entre 600°C e 900°C, relacionada com perda de massa de material que se degrada sob atmosfera oxidativa, não foi identificada no segundo ensaio devido ao fato que, nesse segundo ensaio, a Atm utilizada foi de N<sub>2</sub> ao longo de todo o experimento.

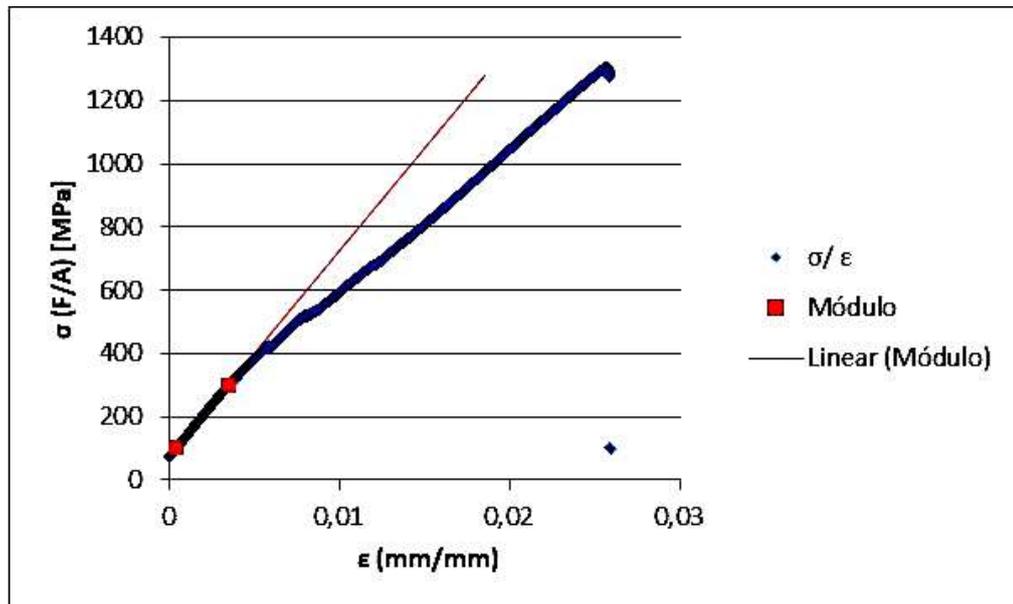
Gráfico 4 – Amostra 4.3 – Gráfico tensão/deformação

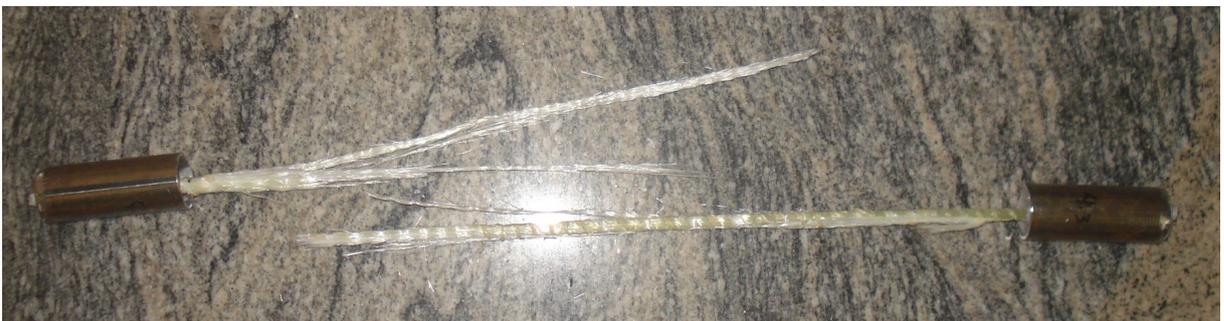
Figura 31 – Amostra 4.3 – Modo de falha

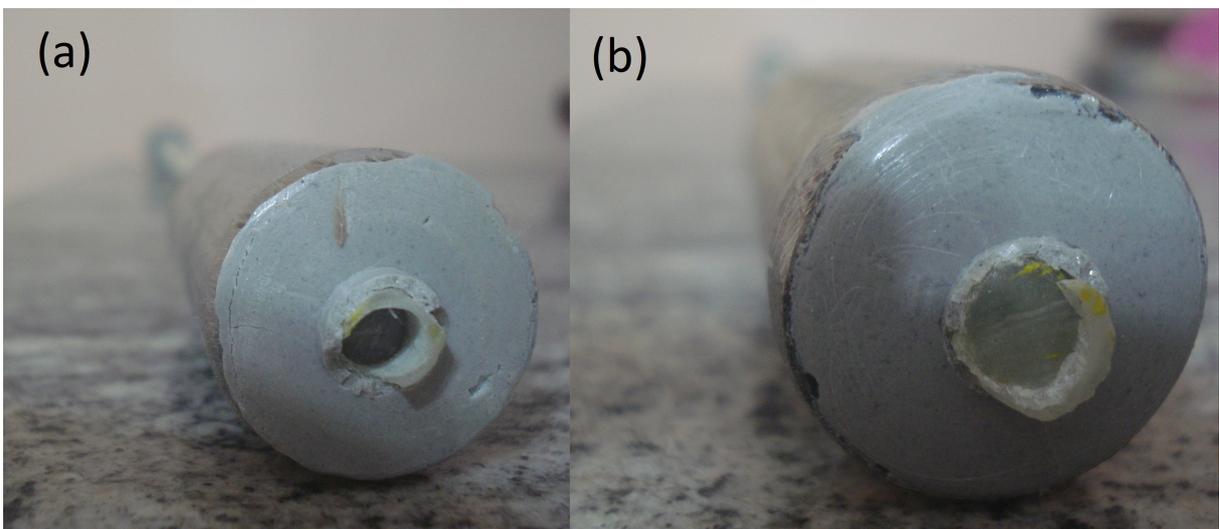
Figura 33 – Amostra 6.3 – Modo de falha (nas duas ancoragens)

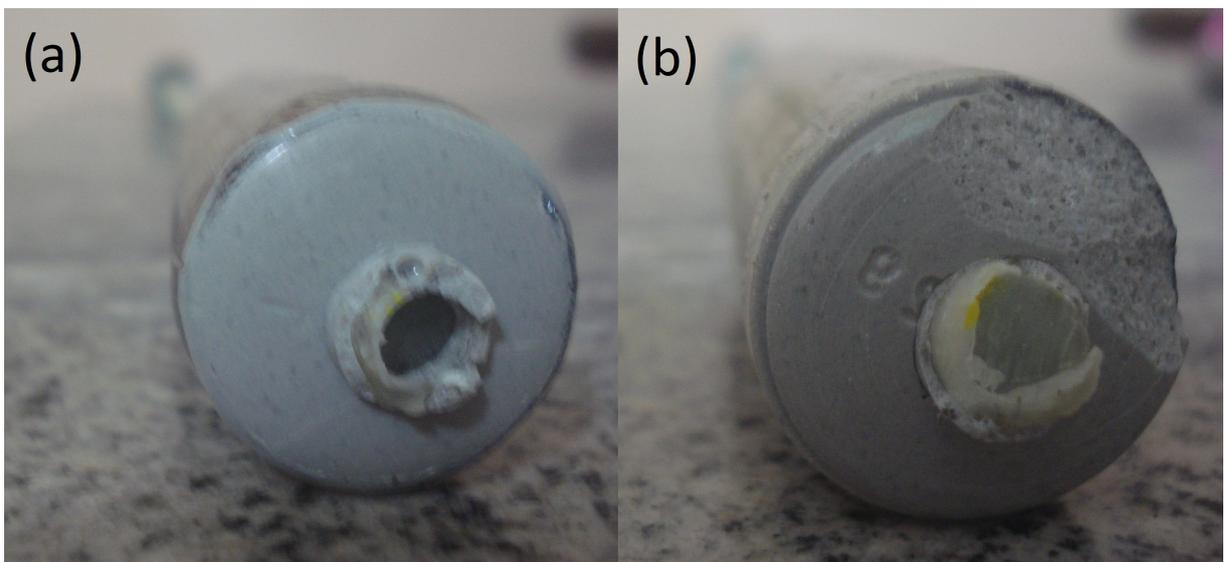
Figura 34 – Amostra 6.4 – Modo de falha (nas duas ancoragens)

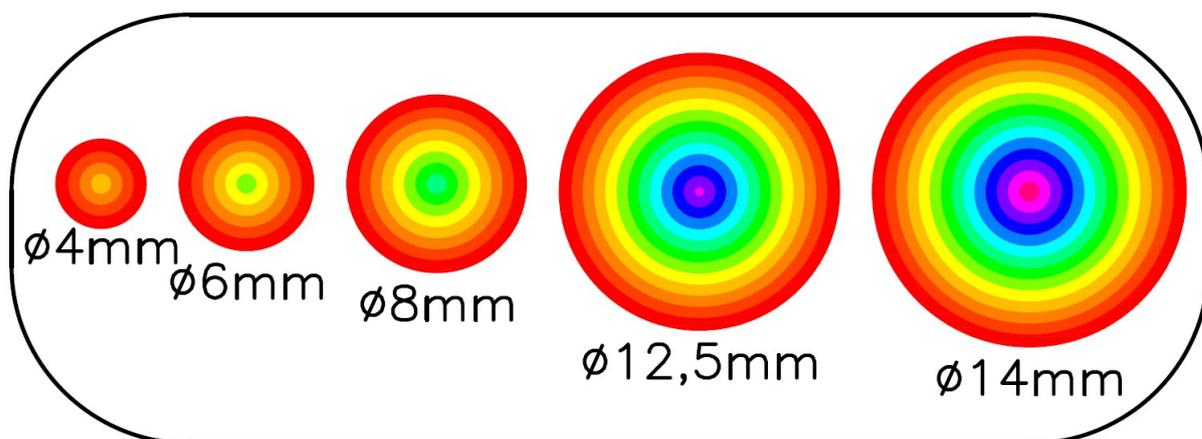
Figura 41 – Representação esquemática do comportamento das tensões na seção transversal das barras de GFRP

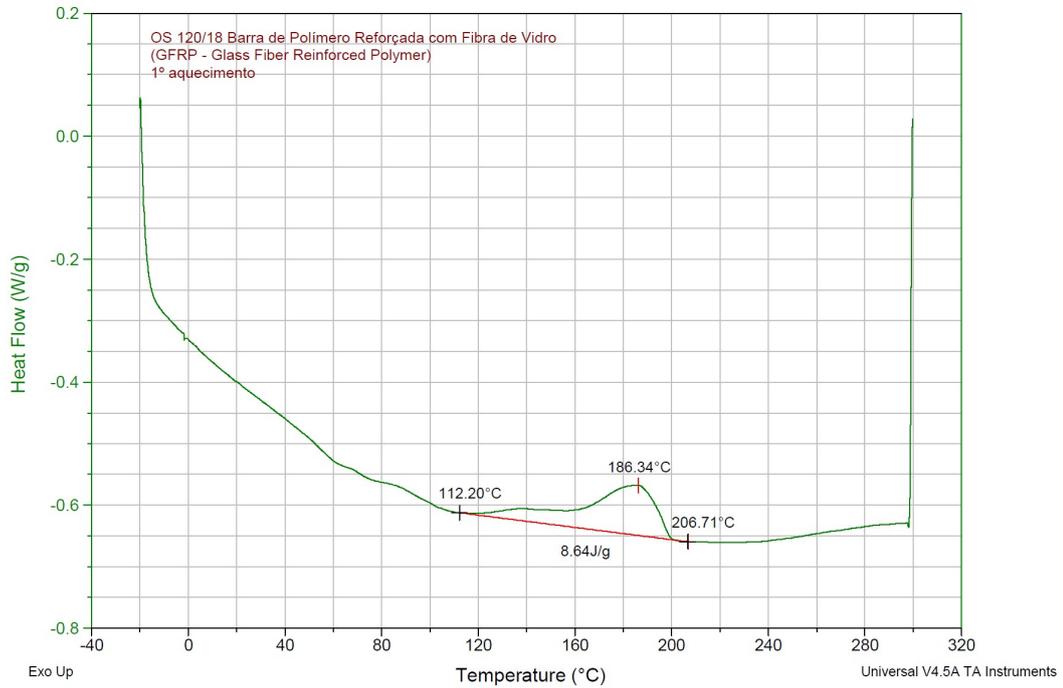
Gráfico 14 – Curva de DSC do primeiro aquecimento da Barra de Polímero reforçado com Fibra de Vidro (GFRP)

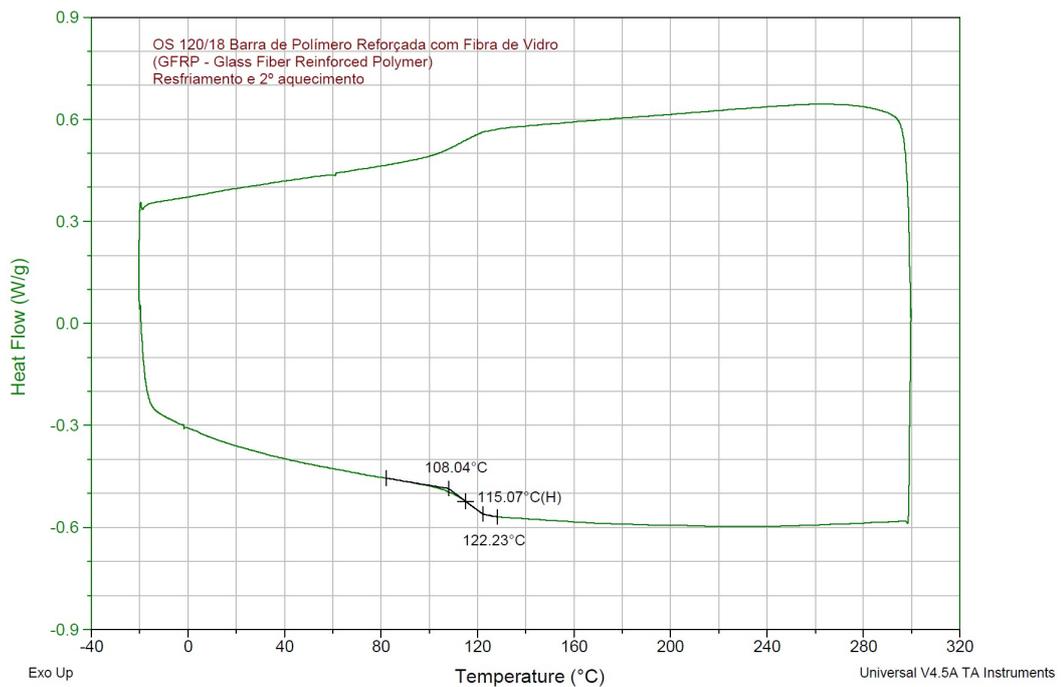
Gráfico 15 – Curva de DSC do resfriamento e segundo aquecimento da Barra de Polímero reforçado com Fibra de Vidro (GFRP)

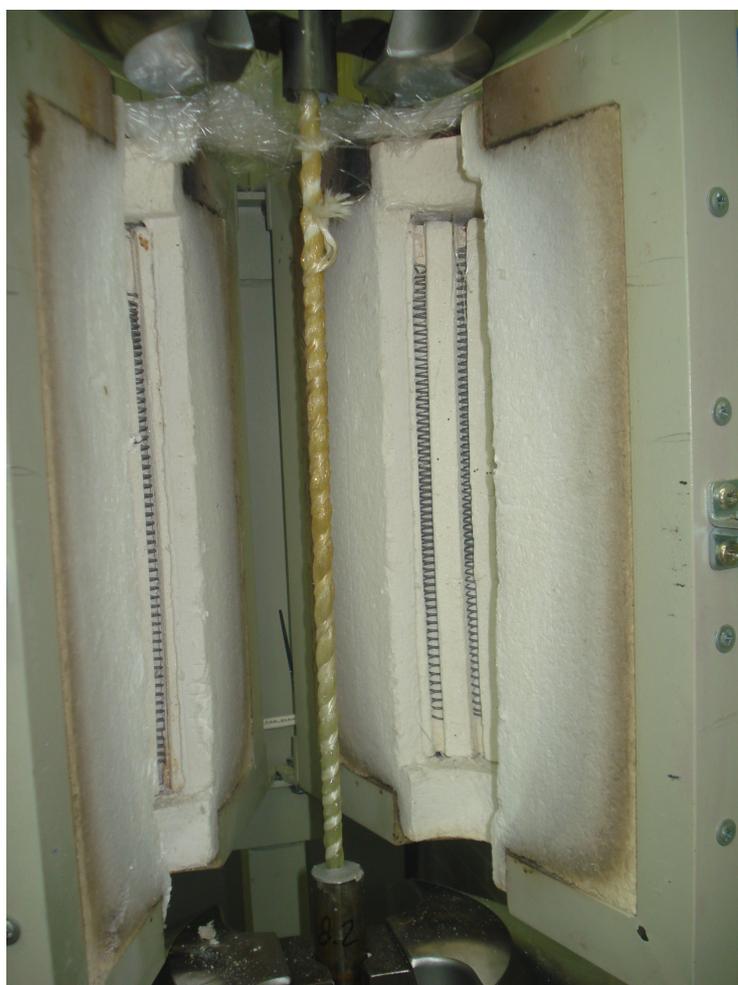
De forma geral, todas as amostras ensaiadas em temperatura elevada apresentaram uma coloração mais escurecida após os ensaios, devido a degradação térmica do polímero, e foi observado grande amolecimento das barras, o qual persistia ainda ligeiramente após a retirada das amostras da máquina de tração, quando ainda se apresentavam aquecidas. Como exemplo, visto que todas as amostras foram ensaiadas de maneira similar, na Figura 47 está apresentada a barra de 8,00mm após o ensaio, ainda antes de ser retirada da máquina. Na parte superior, pode-se notar a manta de fibra de vidro, a qual era posicionada após o fechamento do forno para isolamento térmico.

Figura 47 – Amostra 8,00mm após ensaio, com vista interna do forno utilizado

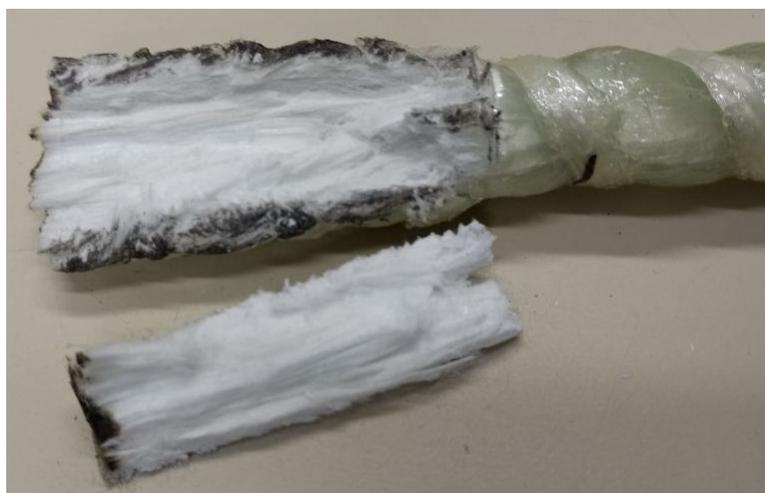
Conforme relatado no subcapítulo 3.2, foram realizados, primeiramente, testes sem ancoragens, nos quais foram visualizados rompimentos por compressão na garra da máquina, sendo caracterizado pelo esmagamento exercido pelas garras na amostra, que posteriormente gerou uma fissura e evoluiu até um desprendimento do material, causando um escorregamento da amostra nas garras. Na Figura 48 é possível analisar uma dessas amostras após um teste de tração, onde se apresenta a falha comentada.

Figura 48 – Amostra Ø10,00mm ensaiada sem ancoragem

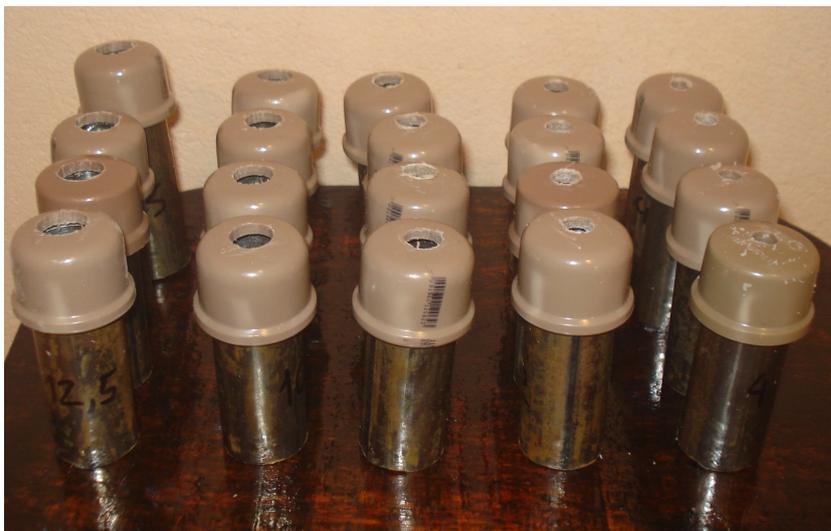
Figura 50 – Ancoragens prontas para instalação

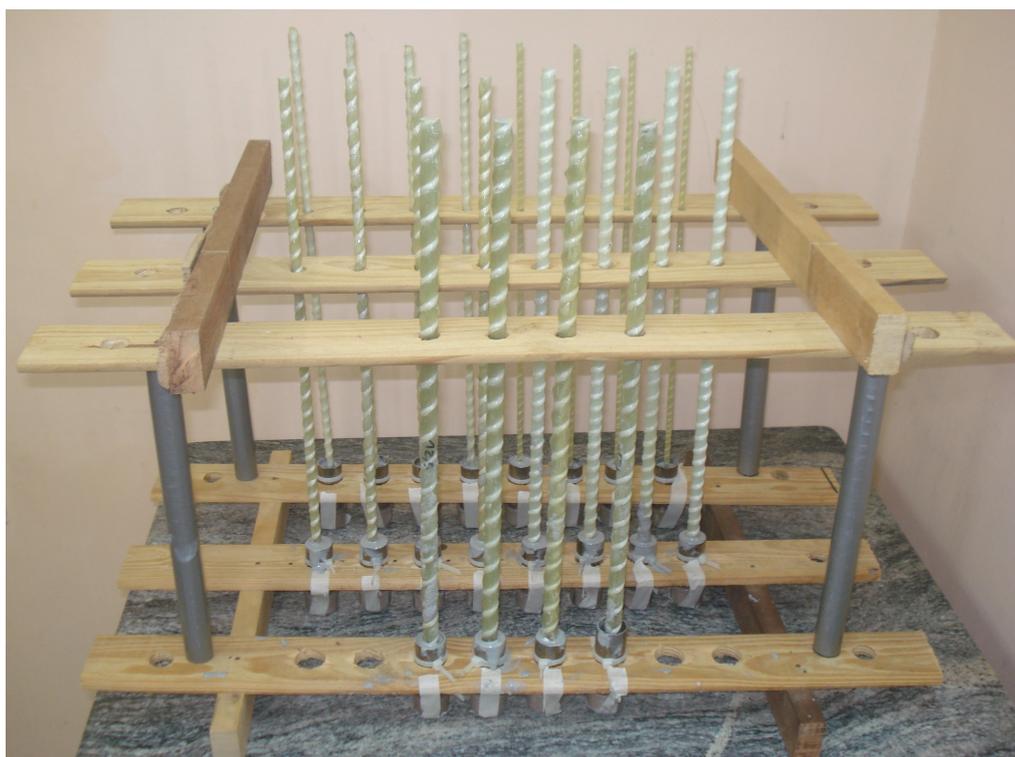
Figura 52 – Estrutura de madeira para alinhamento da ancoragem

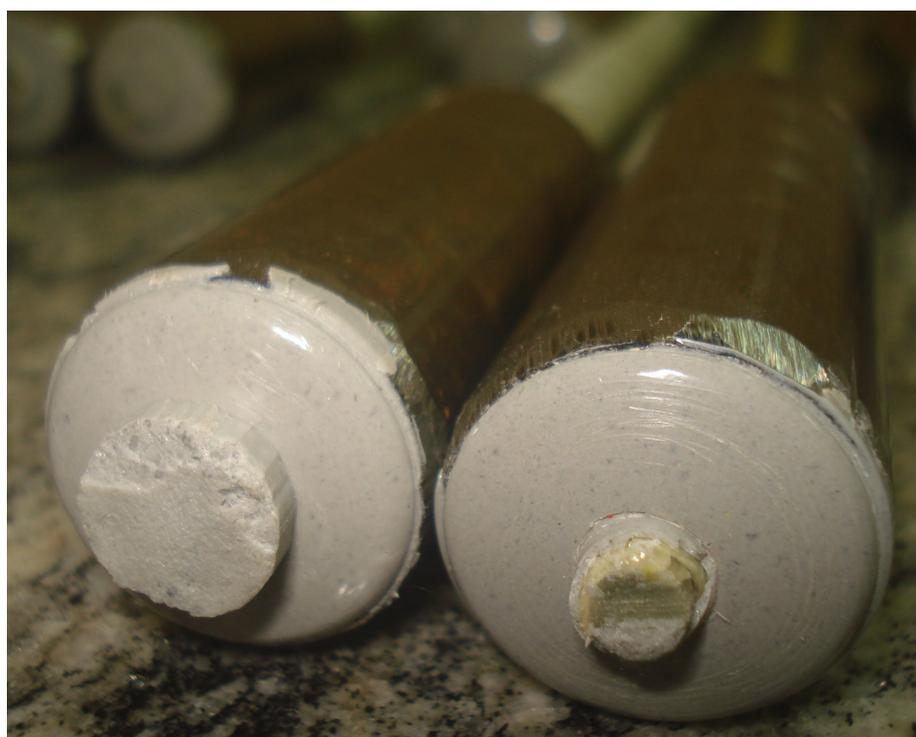
Figura 55 – Ancoragem finalizada

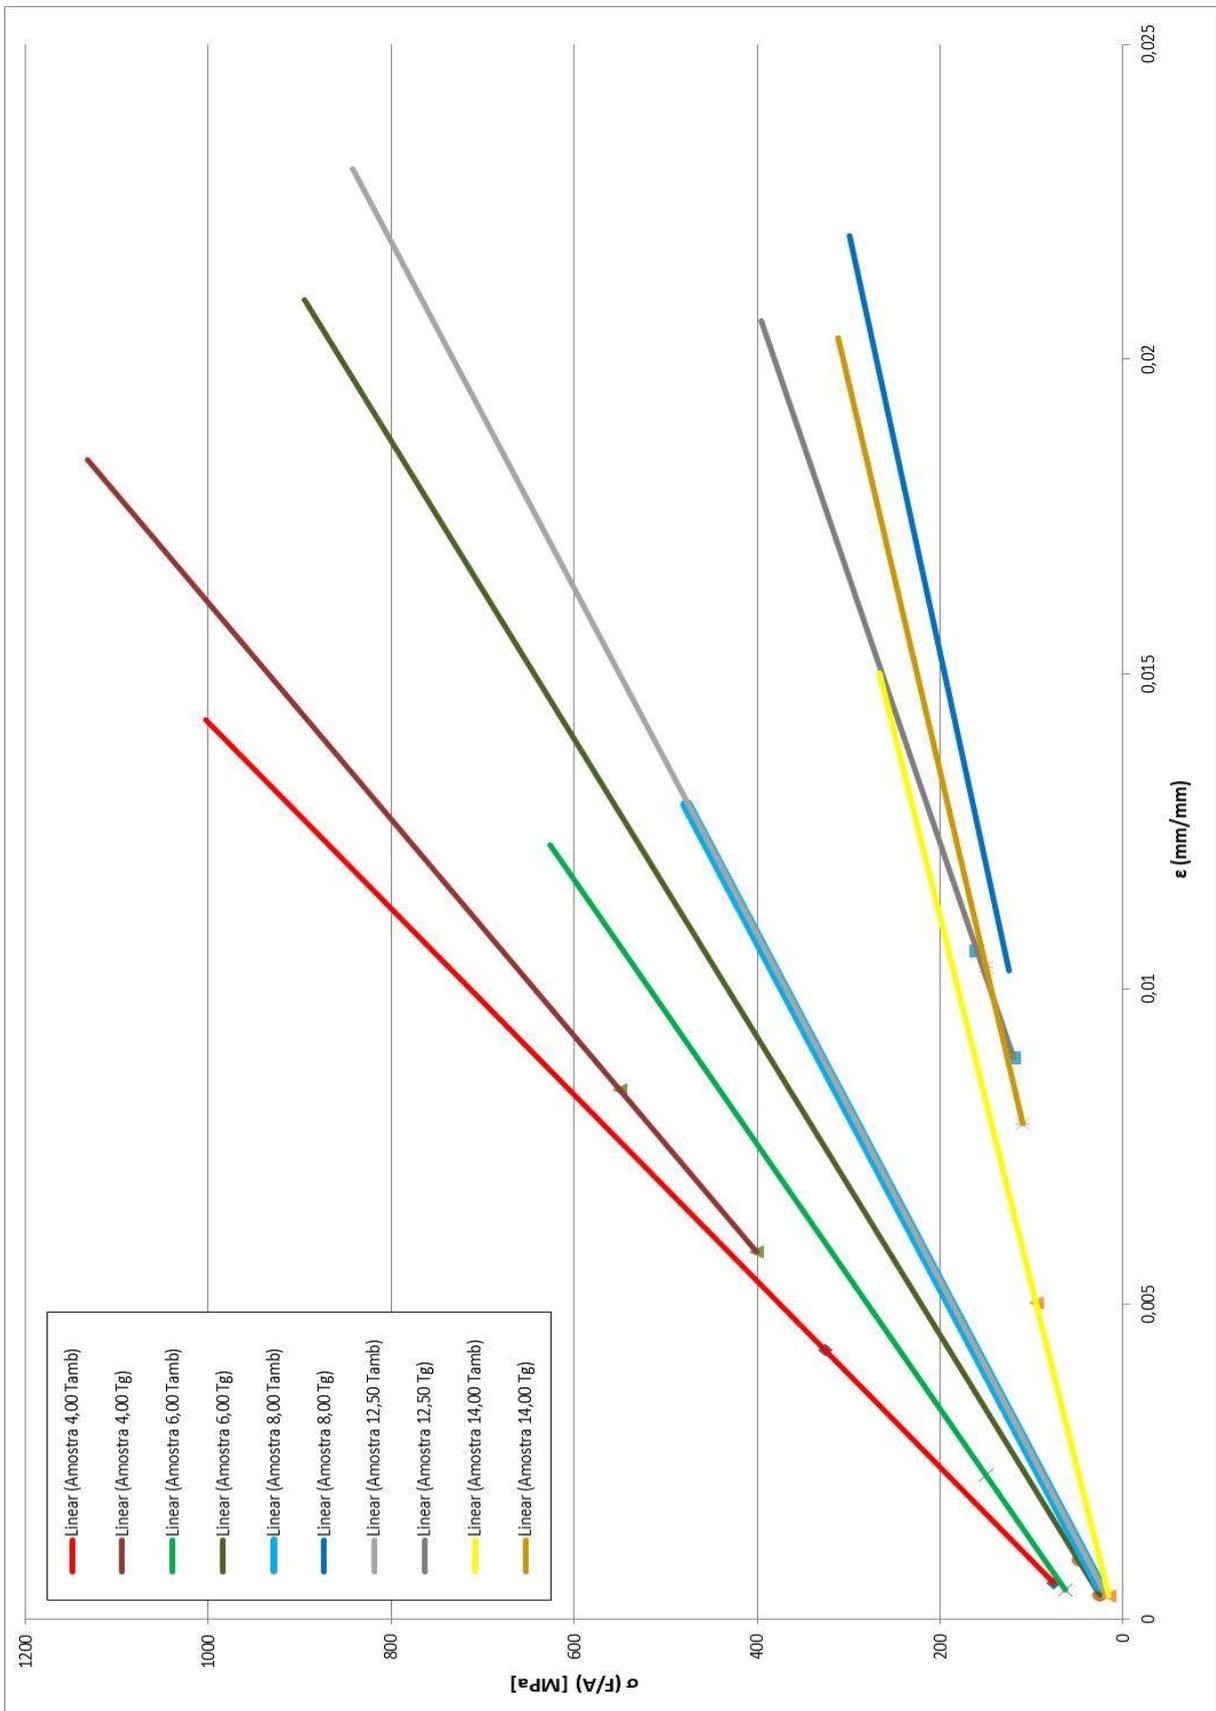
Gráfico 22 – Linhas de tendência dos respectivos módulos de elasticidade
