**ASSISTÊNCIA TÉCNICA AO CLIENTE:**

**Análise do Primeiro Contato com o Cliente e sua Repercussão ao Atendimento**

Trabalho de Conclusão de Curso apresentado como requisito parcial para obtenção do título de Bacharel em Engenharia Civil, pelo Curso de Engenharia Civil da Universidade do Vale do Rio dos Sinos - UNISINOS

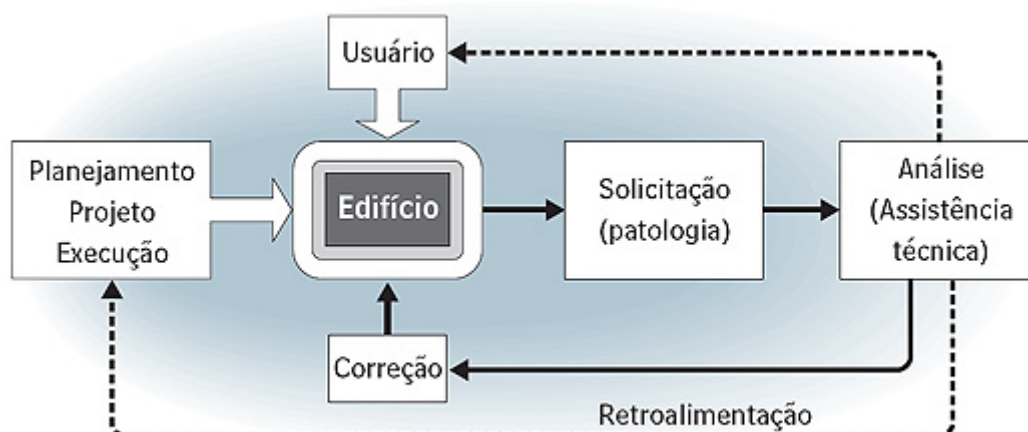
Figura 3 – Esquema de retroalimentação das etapas do processo construtivo.

Jobim e Formoso (1997) apontam que acompanhar o comportamento das edificações após a entrega das mesmas, é uma boa forma de identificar o grau de satisfação do cliente. Além disto, os serviços de manutenção têm função de atender aos problemas dos clientes, tentando tornar o problema mais ameno e garantir a satisfação do cliente, apesar do imprevisto ocorrido, estes atendimentos geram dados que realimentam todos os setores da empresa para que a mesma venha a evitar tais danos em obras futuras conforme demonstrado na Figura 3.

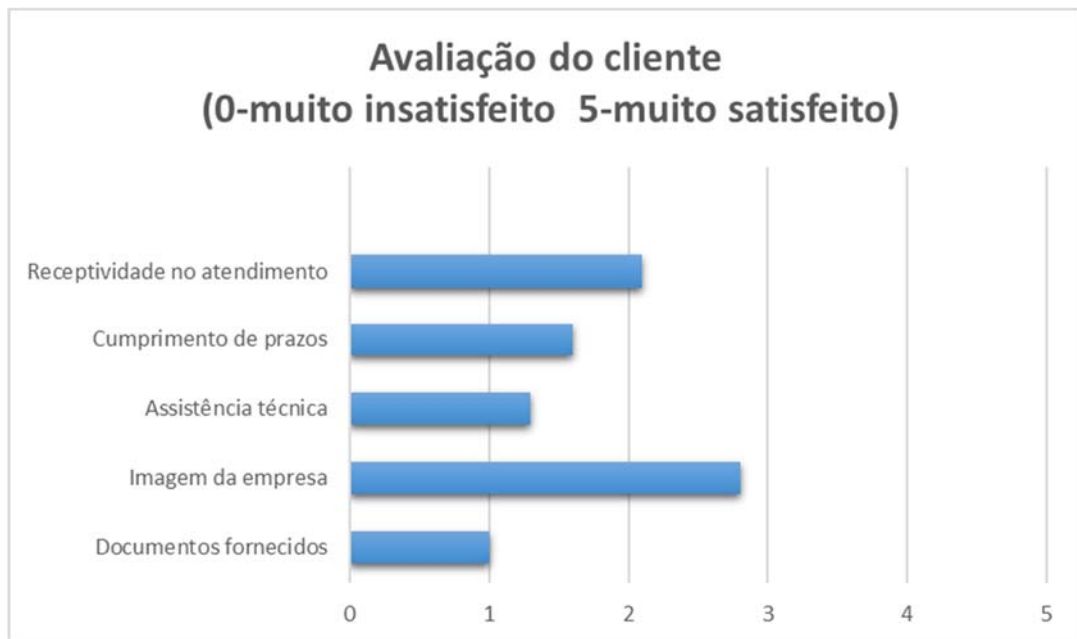
Figura 4 – Fatores de insatisfação do cliente por atendimentos prestados pelas construtoras

Jobim e Formoso (1997) destacam que a avaliação do nível de satisfação dos clientes é essencial para identificar os pontos positivos e negativos no desempenho da edificação e conseqüentemente no atendimento prestado pelo setor de assistência técnica da construtora/incorporadora. Os autores demonstram em seu estudo que cerca de 40% das principais causas de insatisfação dos clientes são devidas as documentações incompletas ou deficientes e ao setor de assistência técnica conforme demonstrado na Figura 4.

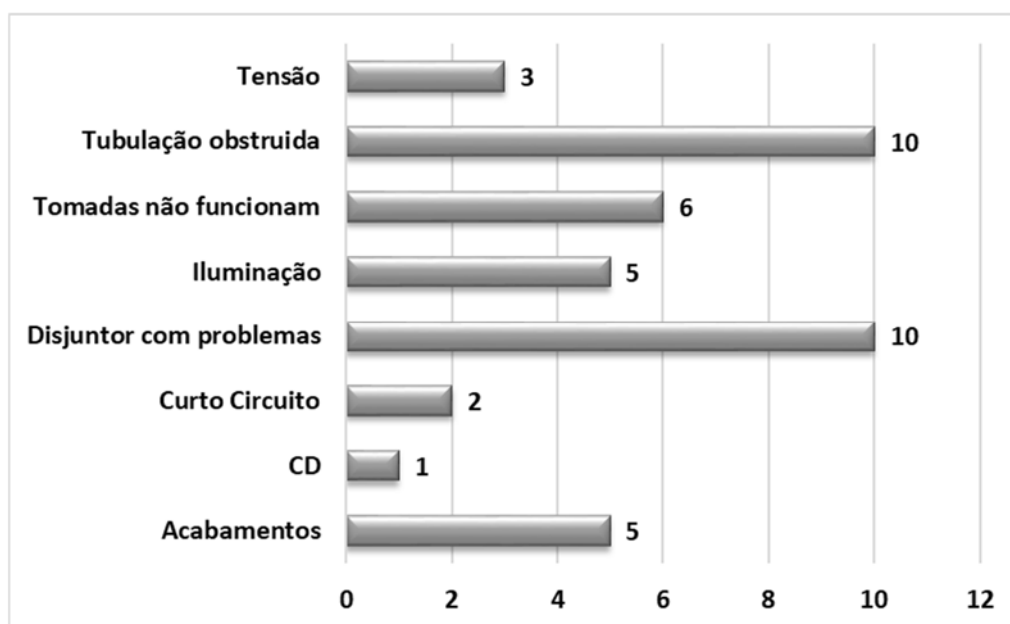
Gráfico 16 – Subcategorias dos chamados não procedentes da categoria Instalações elétricas

Após as análises dos comentários técnicos, constatou-se que, dos dez chamados abertos em relação a disjuntores com problemas, quatro foram causados por solicitação de ligação incompatível com a de projeto, ou seja, o cliente solicitou uma ligação monofásica ou bifásica junto à concessionária de energia responsável, quando na verdade seria necessária uma ligação trifásica. Esse item é explicado no ato de entrega da unidade. Em se tratando da subcategoria de tubulações obstruídas não existe um padrão nos casos e ainda há problemas de classificação das subcategorias e descrição dos problemas, sendo de fato necessária a vistoria em todas as unidades que abrem chamados destes itens. Já no caso dos acabamentos, estes são classificados como itens a serem verificados no ato de entrega, conforme informações do manual do proprietário, entregue a cada cliente no ato de entrega da unidade (Quadro 6).

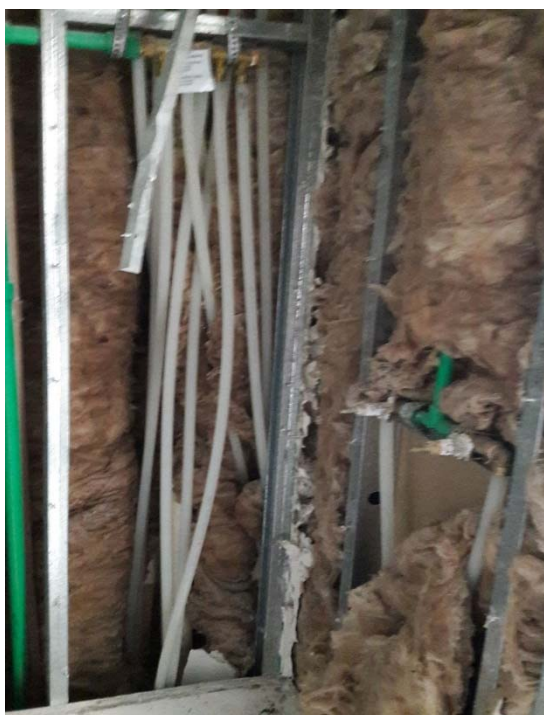
Fotografia 1 – Exemplo de registro de manutenção - impermeabilização

Por exemplo, foi aberto um chamado referente a problemas de impermeabilização e vazamento em um banheiro. O técnico então agendou a vistoria e deslocou-se até a unidade. Ao chegar na unidade, deparou-se com a situação apresentada na Fotografia 1, na qual fica claro que houve intervenção do requerente na edificação entregue.

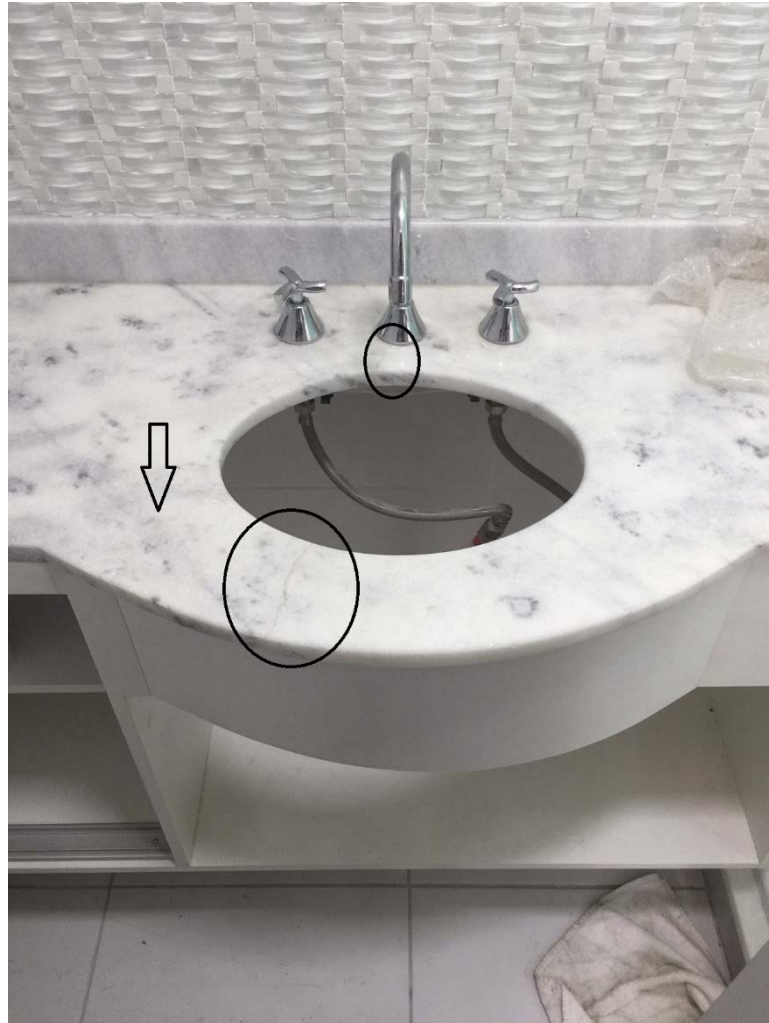
Fotografia 2 – Exemplo de registro de manutenção - bancadas

Existem ainda outros exemplos, tais como bancadas trincadas. Este item está contemplado na planilha de garantia como sendo um item a ser verificado no ato de entrega, ou seja, cabe ao proprietário neste momento específico constatar se há algum defeito nas bancadas. Todavia um chamado foi aberto, conforme apontado na Fotografia 2.
