**UNIVERSIDADE DO VALE DO RIO DOS SINOS - UNISINOS  
UNIDADE ACADÊMICA DE GRADUAÇÃO  
CURSO DE ENGENHARIA CIVIL**

**LEVANTAMENTO E ANÁLISE DE NOTIFICAÇÕES DE CORREÇÃO DE ANÁLISE  
DE PLANOS DE PREVENÇÃO E PROTEÇÃO CONTRA INCÊNDIO NO VALE  
DOS SINOS - RS**

Trabalho de Conclusão de Curso apresentado como requisito parcial para obtenção do título de Bacharel em Engenharia Civil, pelo Curso de Engenharia Civil da Universidade do Vale do Rio dos Sinos - UNISINOS.

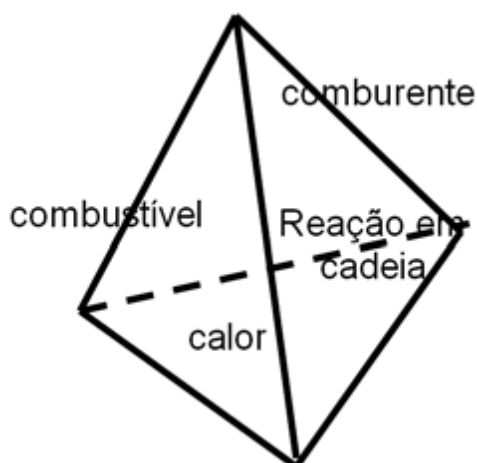
Figura 2 – Tetraedro do fogo

Esses elementos formam o tetraedro do fogo. A figura 2 ilustra esse conceito.

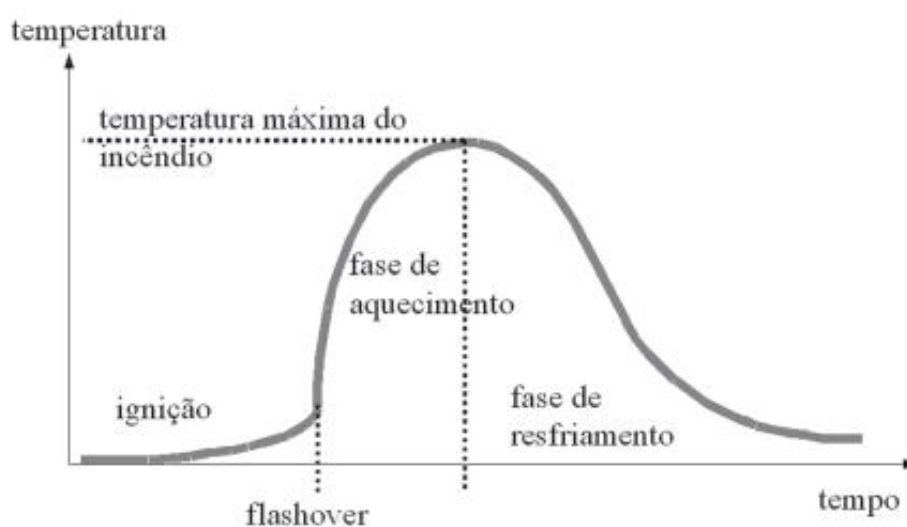
Figura 3 – Curva temperatura-tempo

Segundo Silva; Vargas; Ono (2010), a evolução do incêndio possui três fases: fase inicial de elevação progressiva de temperatura; fase de aquecimento brusco; fase de resfriamento e extinção, que podem ser representadas pela curva temperatura-tempo, conforme é demonstrado na figura 3.

**Fase inicial de elevação progressiva da temperatura** - esta fase possui um crescimento lento, e consiste na aparição da ignição inicial (em geral, de um objeto dentro do local) e por grandes oscilações de temperatura, proveniente à sequência de inflamação dos objetos presentes no ambiente. Existe a possibilidade de haver a queima completa do material envolvido, sem transmitir o calor a outros materiais do recinto (esse caso pode acontecer por razão das condições de ventilação ou diferentes características dos materiais existentes). Nessa situação, o incêndio se encerraria nesta fase. Nesta fase, o risco de dano estrutural é baixo, mas, a combustão pode produzir gases tóxicos ou asfíxiantes.

**Fase de aquecimento brusco** - caso haja a propagação do fogo, por convecção ou radiação, a temperatura do ambiente poderá ter uma repentina elevação, com o rápido desenvolvimento de fumaça e gases inflamáveis, devido a combustão simultânea dos diversos materiais presentes. A temperatura interna do ambiente aumenta cada vez mais, com a oxigenação do mesmo, ocasionado pelas

aberturas, como portas e janelas, e à seguida inflamação dos objetos. Quando o incêndio alcança a sua inflamação generalizada, ou “flashover” – o ambiente é tomado completamente pelas chamas e gases quentes, que são lançados pelas portas e janelas e se queimam no exterior da edificação, em contato com o ar. O tempo para que o “flashover” seja atingido, pode ser relativamente curto e sua ocorrência depende, principalmente, das características dos materiais de revestimento e acabamento aplicados no ambiente onde o fogo se originou. Após isso, pode haver a propagação do incêndio para outras partes da edificação através da convecção de gases quentes, seja pelo interior do edifício ou pelo exterior. As condições de sobrevivência são afetadas, se tornando críticas, antes mesmo do local ser afetado pelo fogo, devido a presença da fumaça e dos gases quentes no mesmo. Caso a edificação possua medidas de combate a incêndio (brigada de incêndio, sprinklers, etc.) eficientes para extinguir o fogo antes de atingir o “flashover”, a segurança da estrutura, em situação de incêndio, não será muito afetada. Mas, normalmente as estruturas dos edifícios de maior risco são dimensionadas para a máxima temperatura do incêndio, ou seja, levando em consideração a ocorrência do “flashover”, devido à dificuldade de se estabelecer a precisão da eficiência das medidas de combate a incêndio.

**Fase de resfriamento e extinção** – com o passar do tempo, a intensidade do incêndio será reduzida, devido ao consumo total do combustível presente no local ou à falta de oxigênio, entrando na fase de resfriamento, diminuindo gradualmente a temperatura do ambiente e das chamas e, em seguida, se extingue.

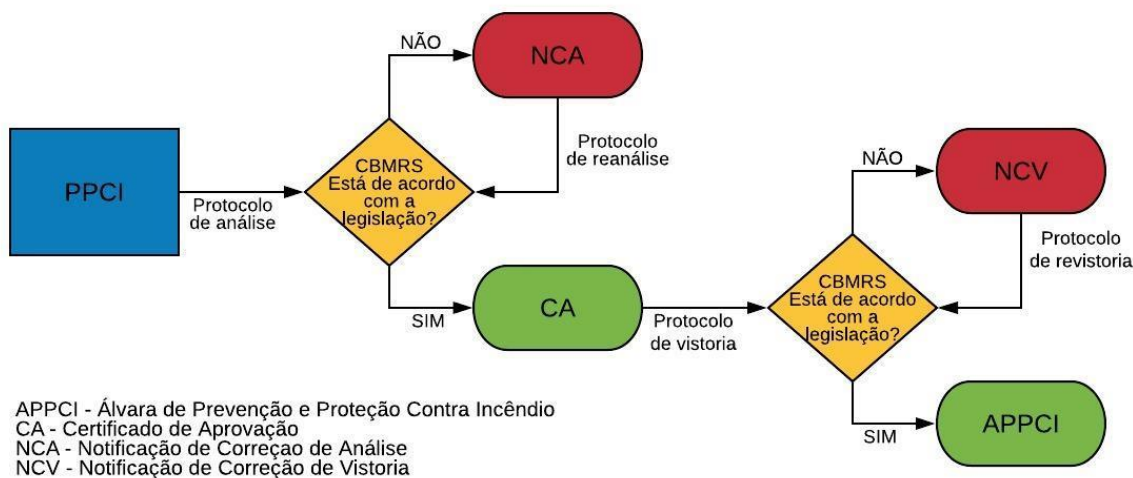
Figura 4 – O processo de licenciamento de um PPCI

No fluxograma a seguir é demonstrado a sequência dos procedimentos a serem seguidos para a aprovação de um PPCI e obtenção do APPCI.

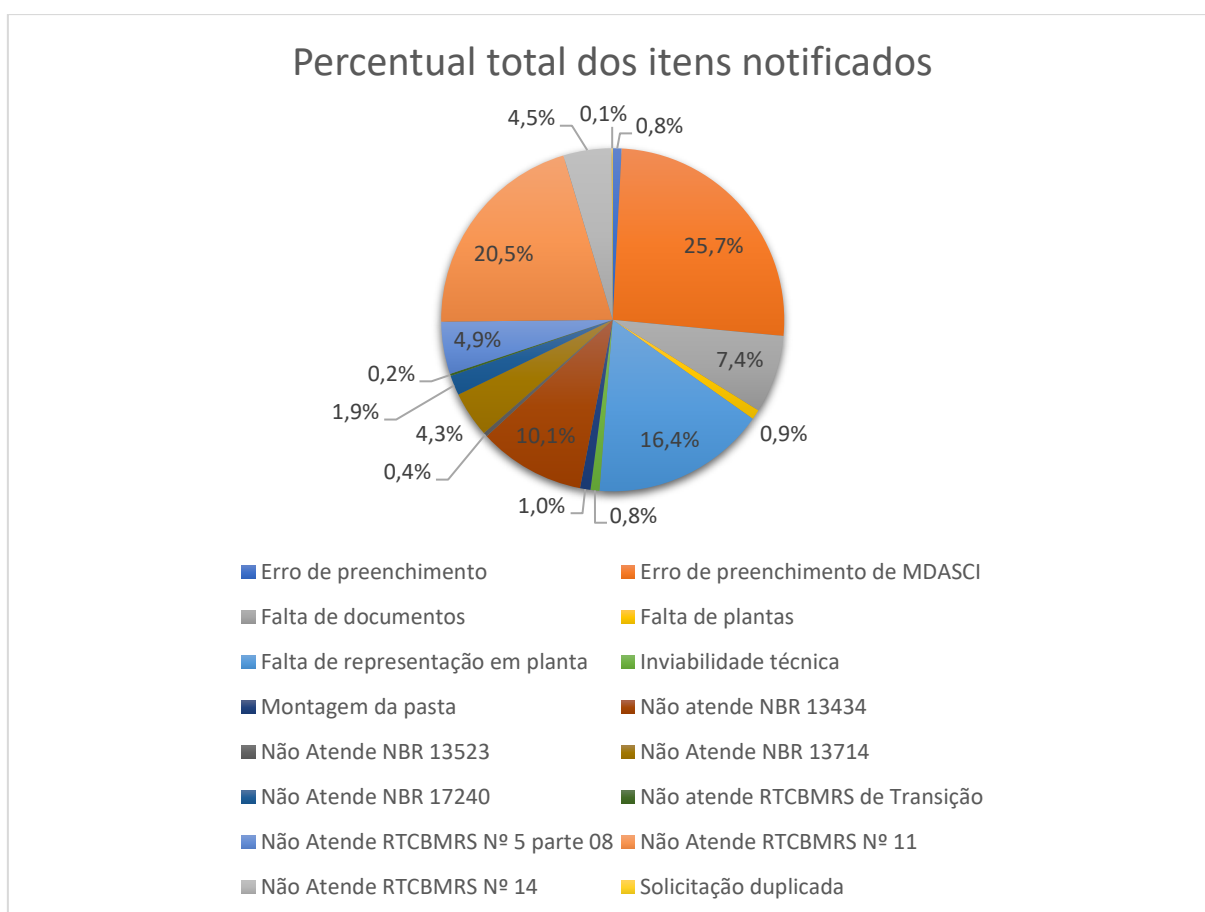
Gráfico 21 – Percentual total dos itens notificados

Os *Erros de preenchimento de MDASCI* foram os que tiveram maior ocorrência na pesquisa, representando cerca de 25,7% do total de itens notificados, sendo a inconformidade com maior incidência nos municípios de Araricá, Campo Bom, Nova Hartz e Novo Hamburgo.
