**AVALIAÇÃO ENTRE REVESTIMENTOS ARGAMASSADOS ADERIDOS EM
DIFERENTES BASES SOB O EFEITO DA AÇÃO AO CALOR E AO CHOQUE
TÉRMICO**

Trabalho de Conclusão de Curso
apresentado como requisito parcial para
obtenção do título de Bacharel em
Engenharia Civil, pelo Curso de
Engenharia Civil da Universidade do Vale
do Rio dos Sinos - UNISINOS

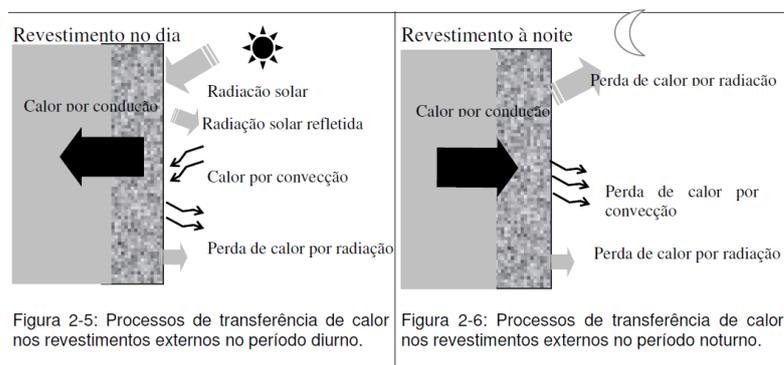
Figura 1 – Transferência de Calor

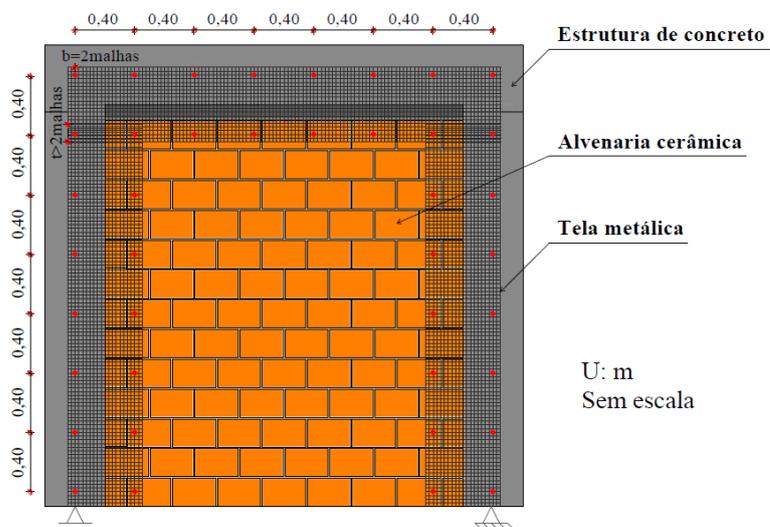
Figura 2 – Fixação da tela como ponte de aderência

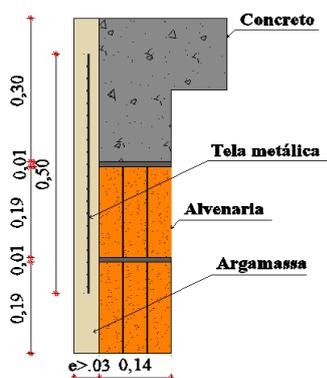
Figura 3 – Tela metálica em meio à camada de argamassa

Segundo Antunes (2016), em argamassas armadas é necessária uma espessura mínima de emboço de 30 mm, embora na prática utiliza-se argamassa armada em espessuras superiores a 50 mm.

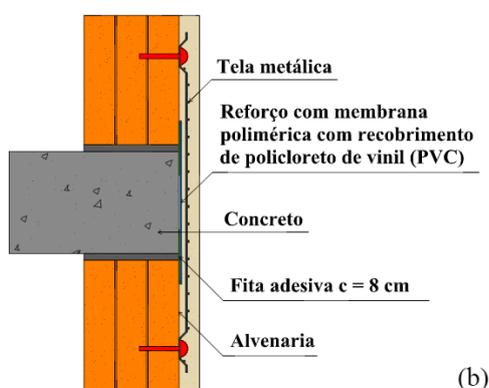
Figura 4 – Tela metálica fixada como ponte de aderência

Embora os autores anteriormente citados recomendam o emprego de tela imersa no meio da camada de revestimento, autores como Cavani et al. (2005) comentam do uso de tela metálica sobre o chapisco, salientando que para esse caso é necessário atentar ao uso de telas com malha superior a 25mm, desta forma evita-se a ocorrência de vazios.

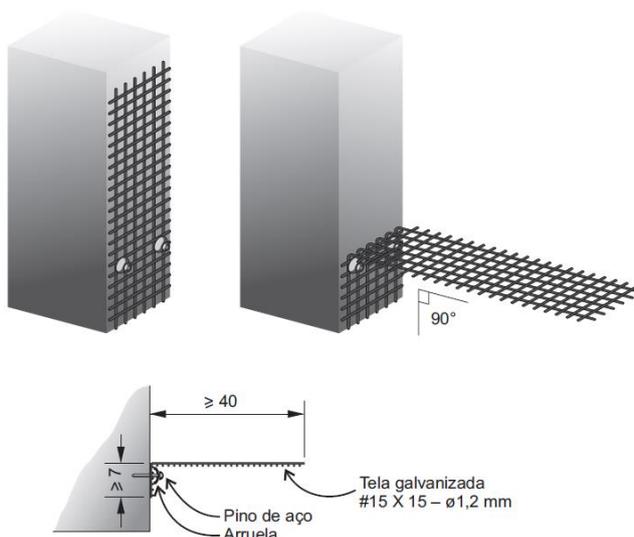
Figura 5 – Ligação da alvenaria ao pilar com o uso de tela metálica galvanizada

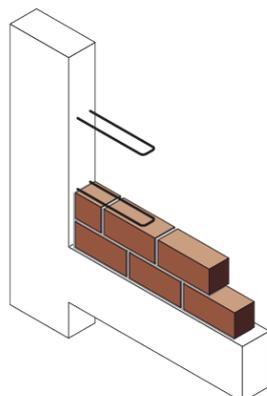
Segundo Thomas et al. (2009), pode-se realizar as ligações com o emprego de ferros cabelos de diâmetro de 6 mm colados com resina epóxi em furos executados com brocas de vídea com diâmetro de 8 mm, conforme ilustrado na figura 6.

Figura 6 – Ligação da alvenaria ao pilar com gancho em aço com dois ramos

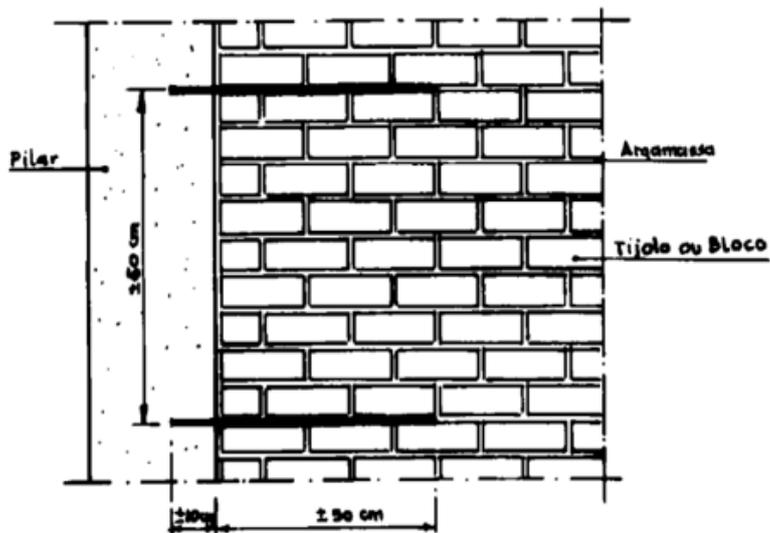
De acordo com a norma NBR 8545 (ABNT, 1984), a ligação da alvenaria com os pilares em concreto armado pode ser efetuada com o emprego de barras em aço com comprimento total na ordem de 60 cm e diâmetro de 5 a 10 mm, engastadas em aproximadamente 10 cm no pilar, e distanciadas em cerca de 60 cm, conforme ilustrado na figura 7.

Figura 7 – Ligação da alvenaria ao pilar com barras de aço

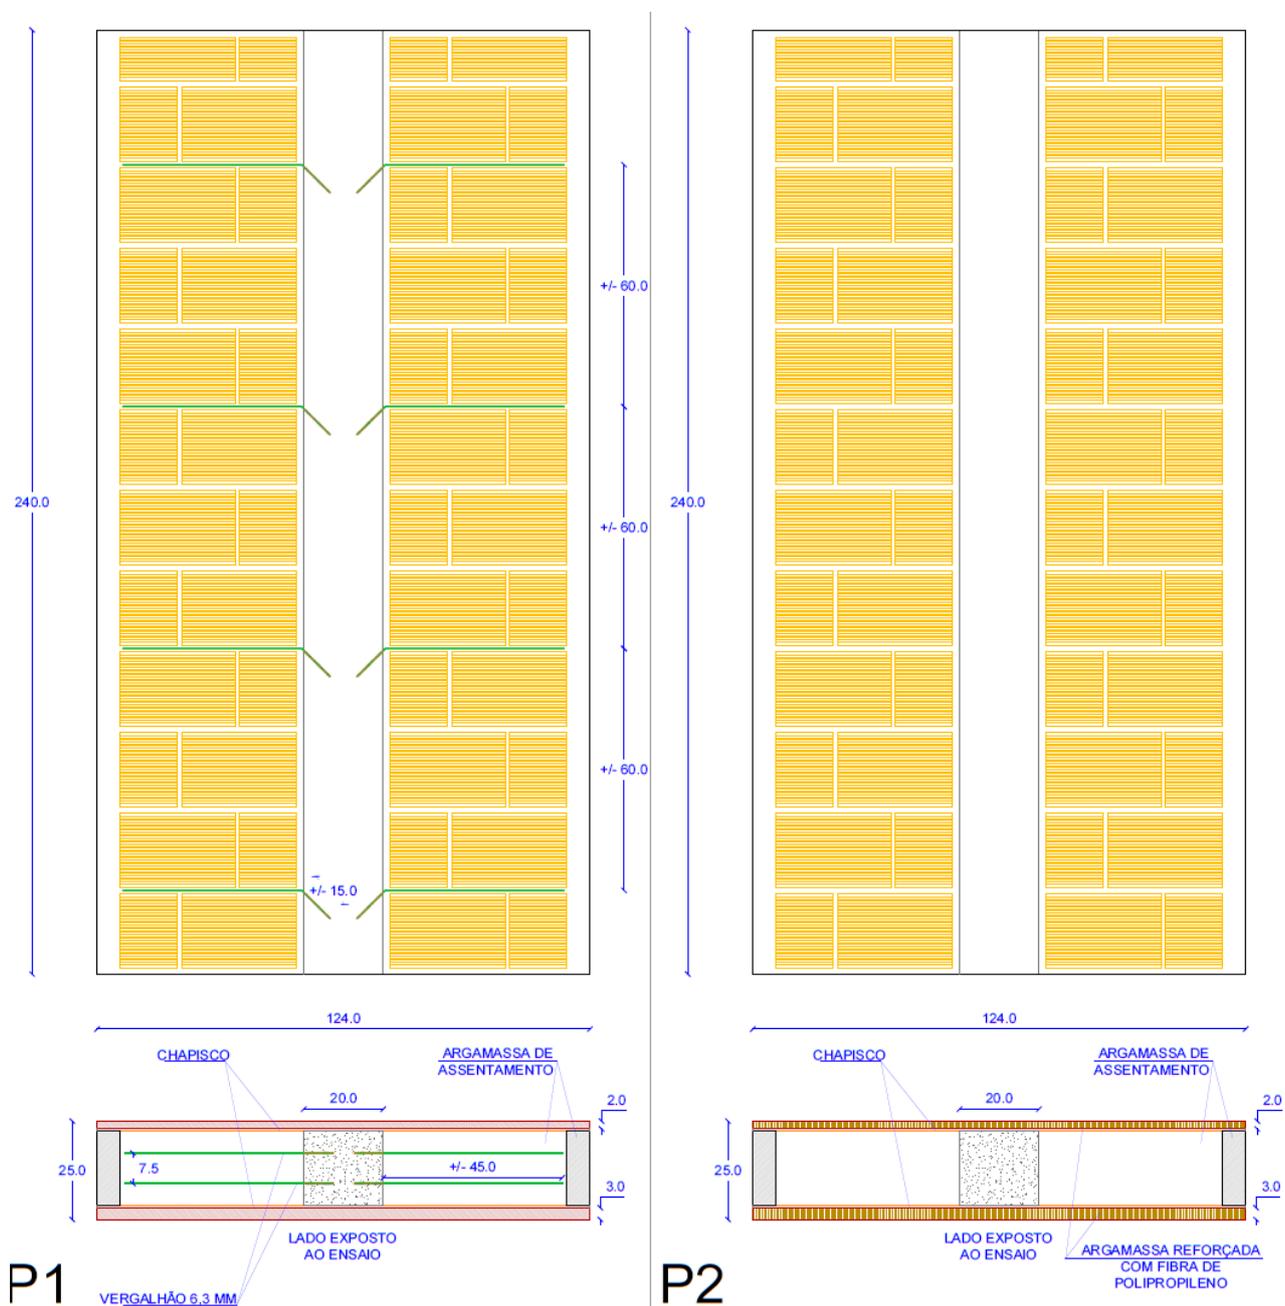
Figura 9 – Modelo construtivo amostra 1 (P1) e amostra 2 (P2)

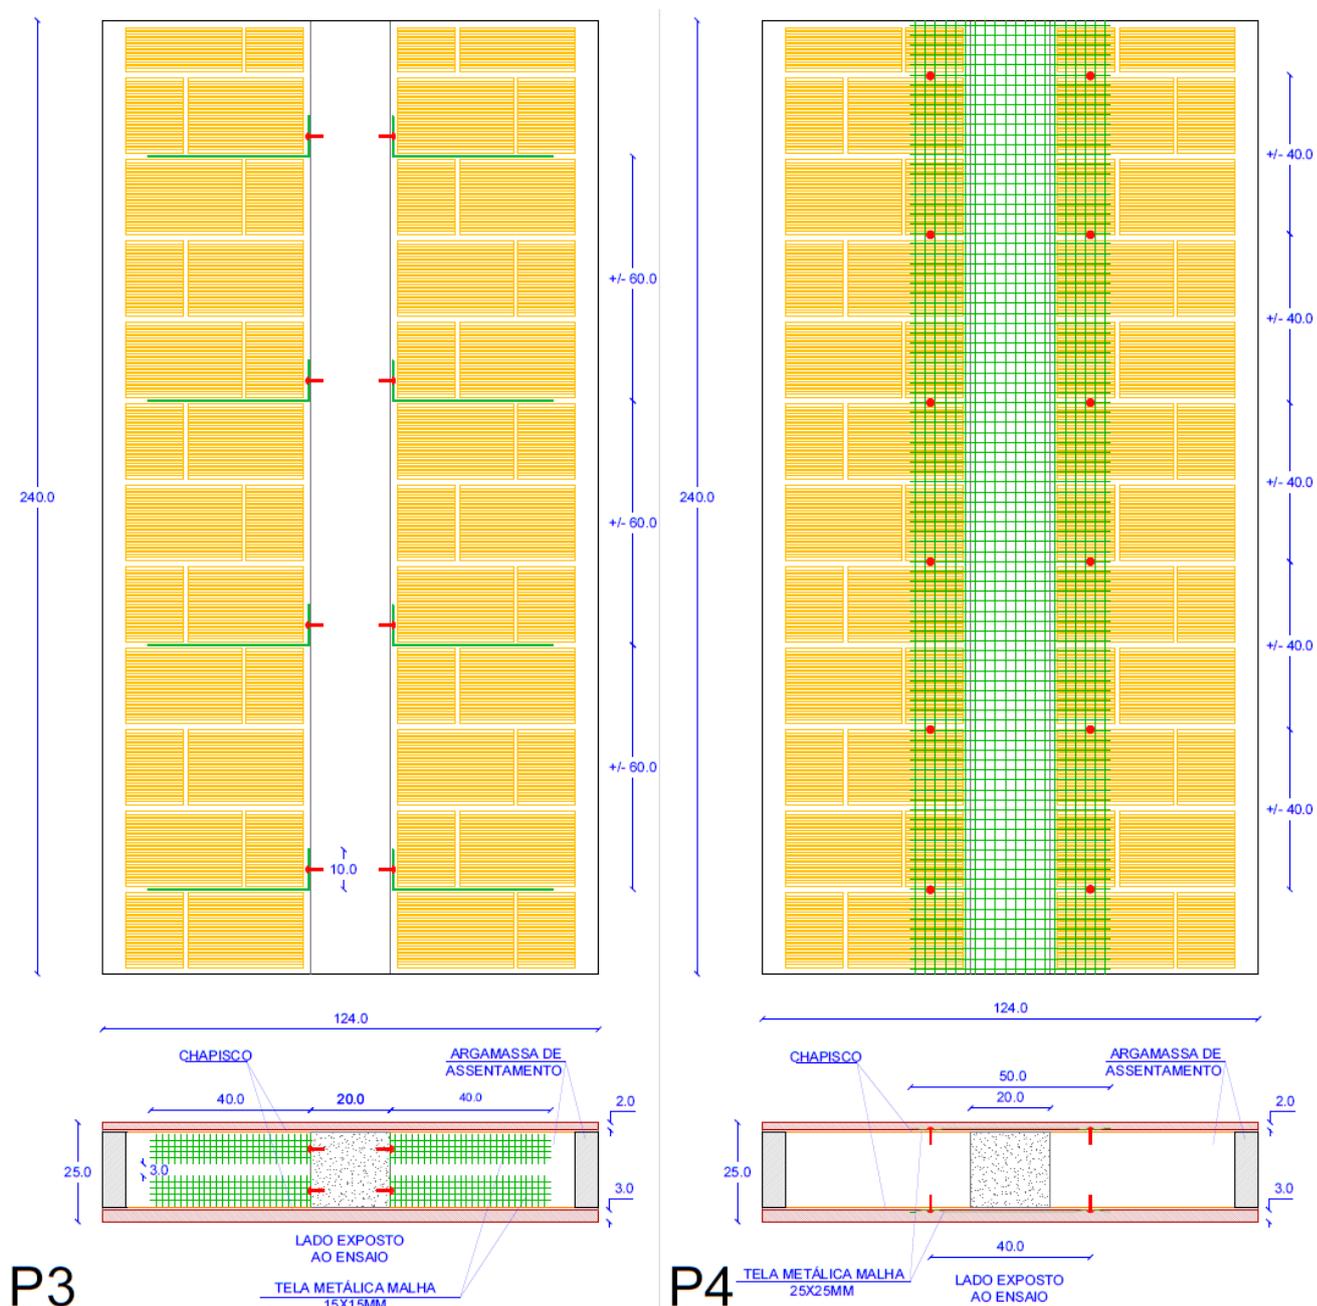
Na figura 10 é ilustrado modelo construtivo das amostras 3 e 4, onde pode-se visualizar os reforços utilizados anteriormente descritos na tabela 4.

Figura 10 – Modelo construtivo amostra 3 (P3) e amostra 4 (P4)

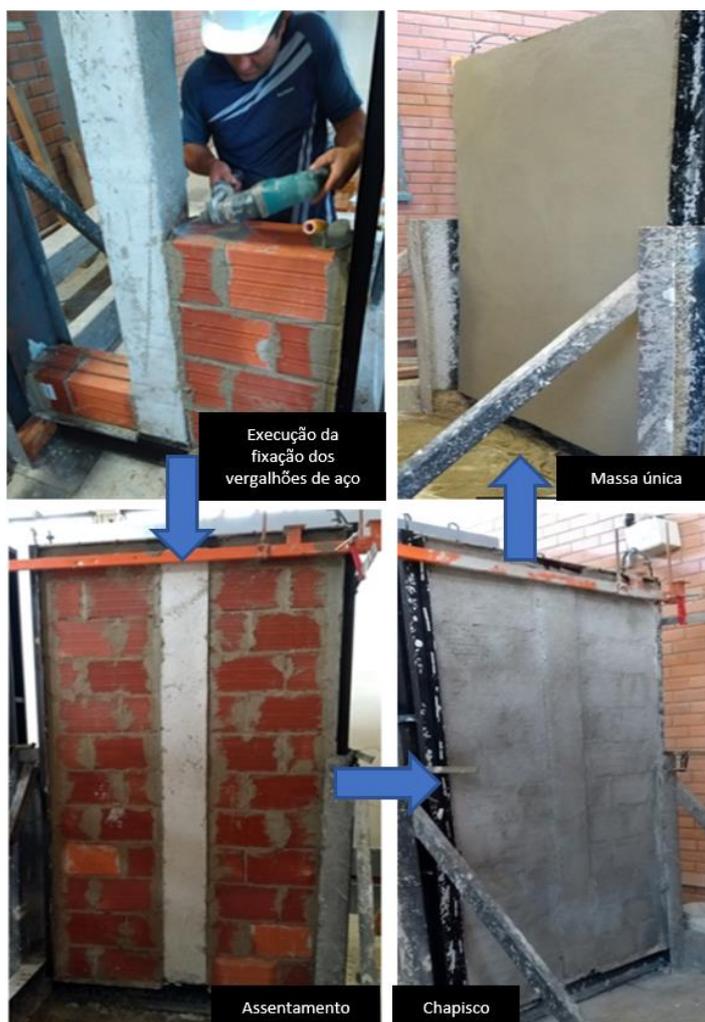
Figura 11 – Etapas construtivas da parede 1 (P1) “ferro cabelo”.

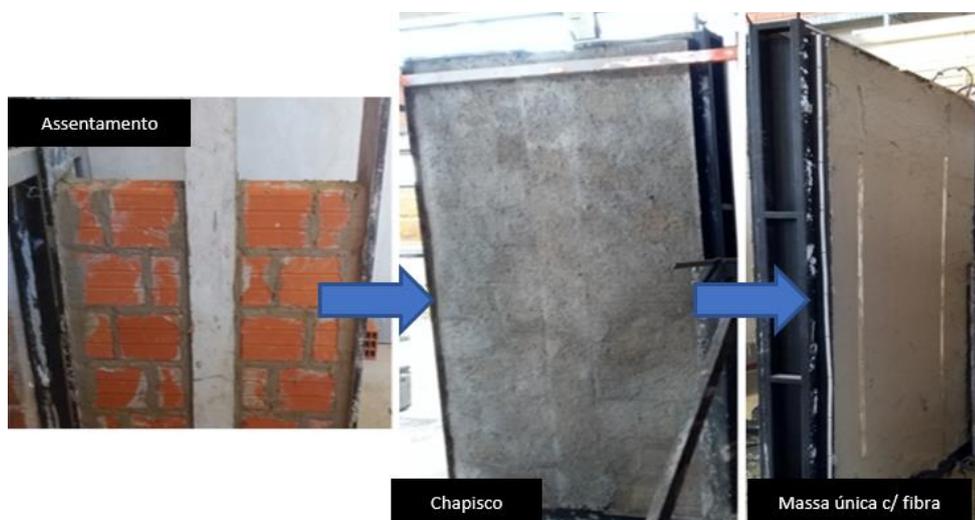
Figura 12 – Etapas construtivas da parede 2 (P2) “fibra PP”.

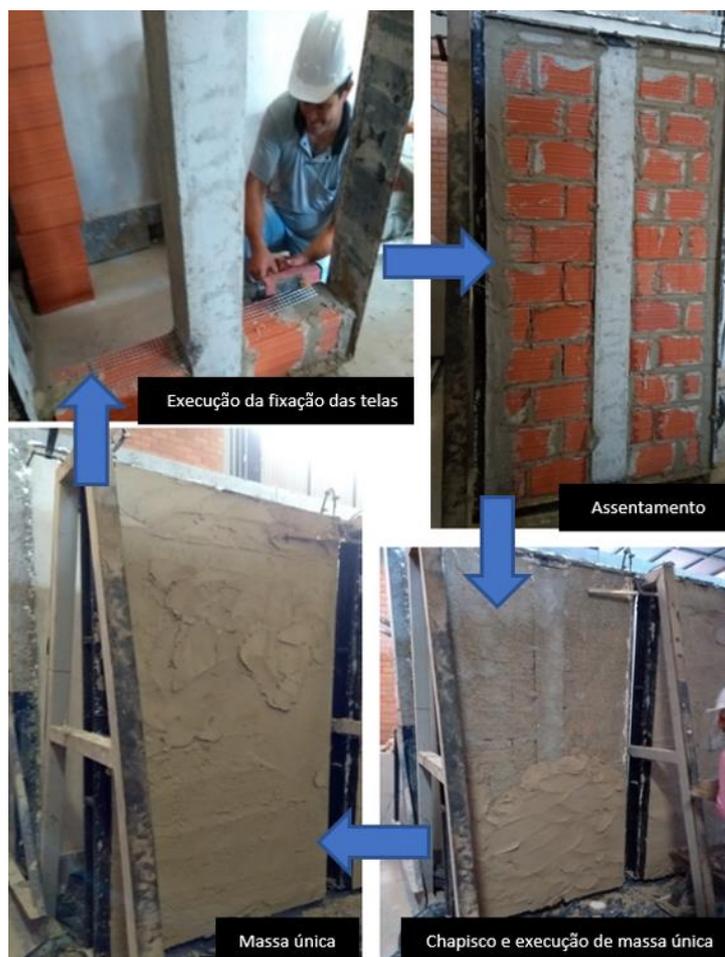
Figura 13– Etapas construtivas da parede 3 (P3) “tela assentamento”

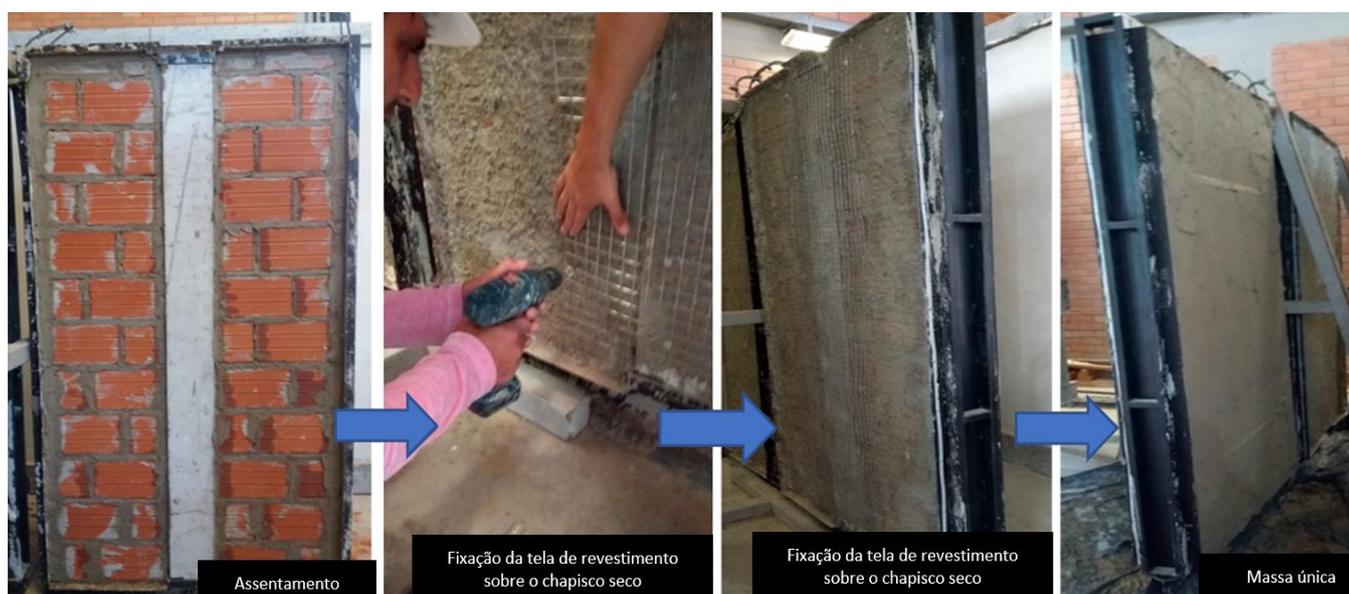
Figura 14 – Etapas construtivas da parede 4 (P4) “tela revestimento”.

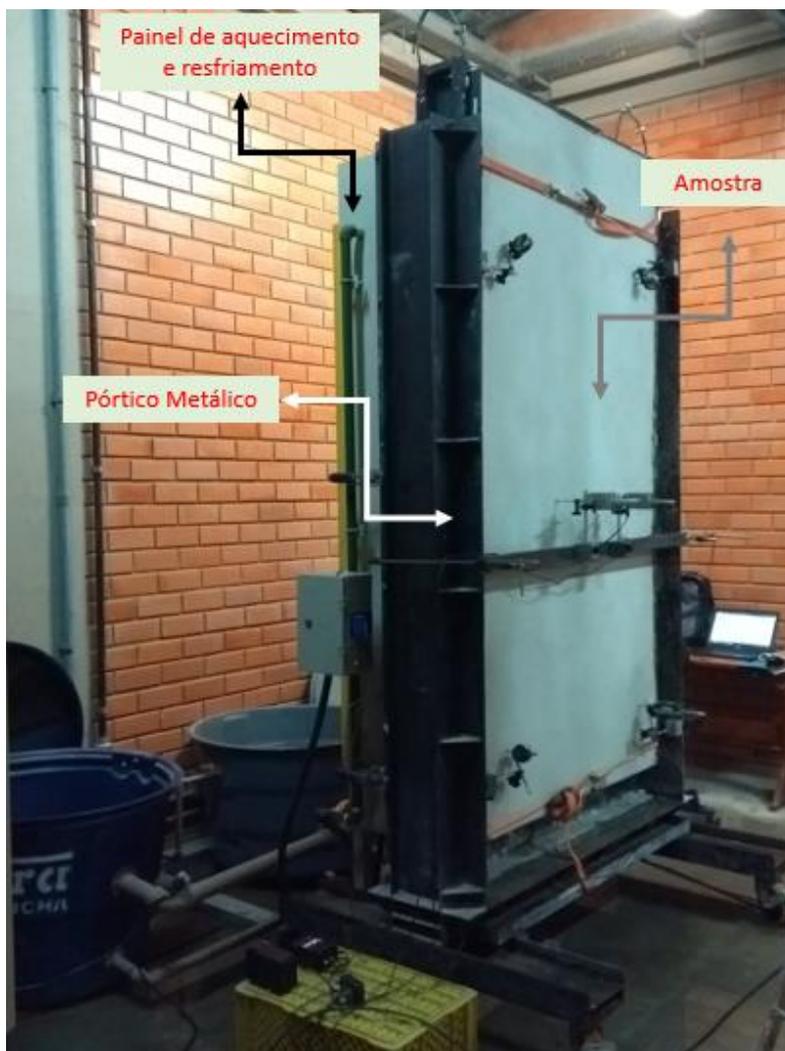
Figura 15 – Amostra em pórtico metálico

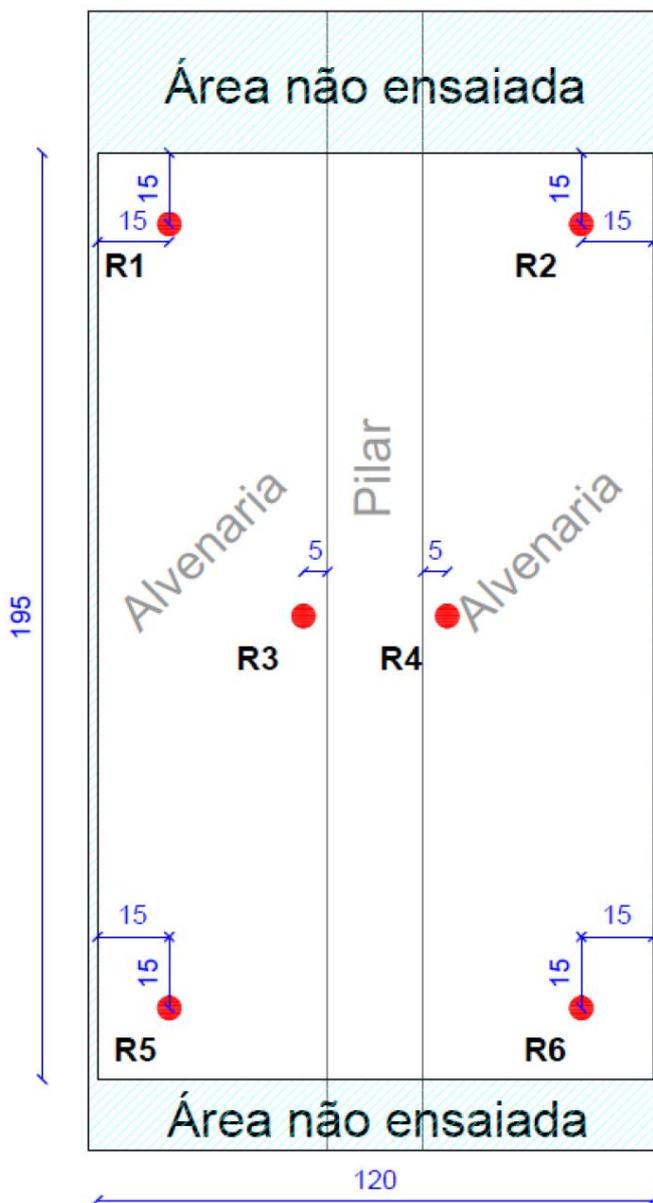
Figura 16 – Posição dos relógios na face oposta à face em ensaio.

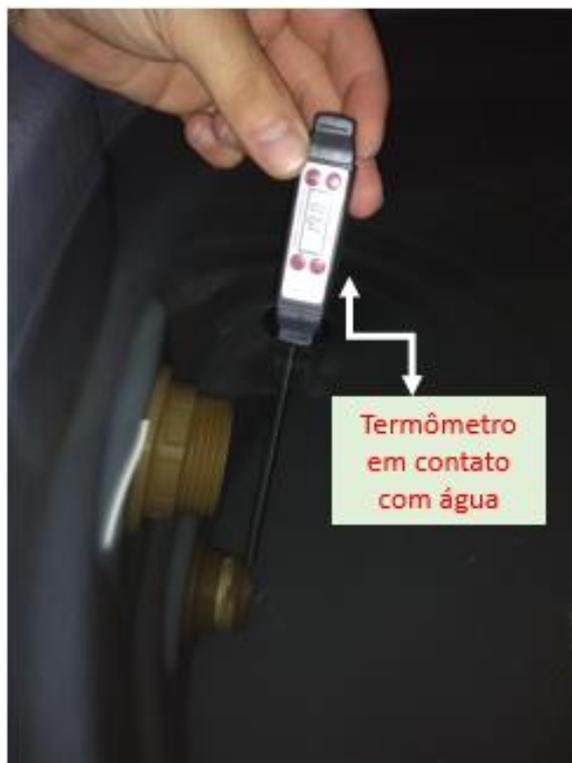
Figura 17 – Medição da temperatura da água de resfriamento

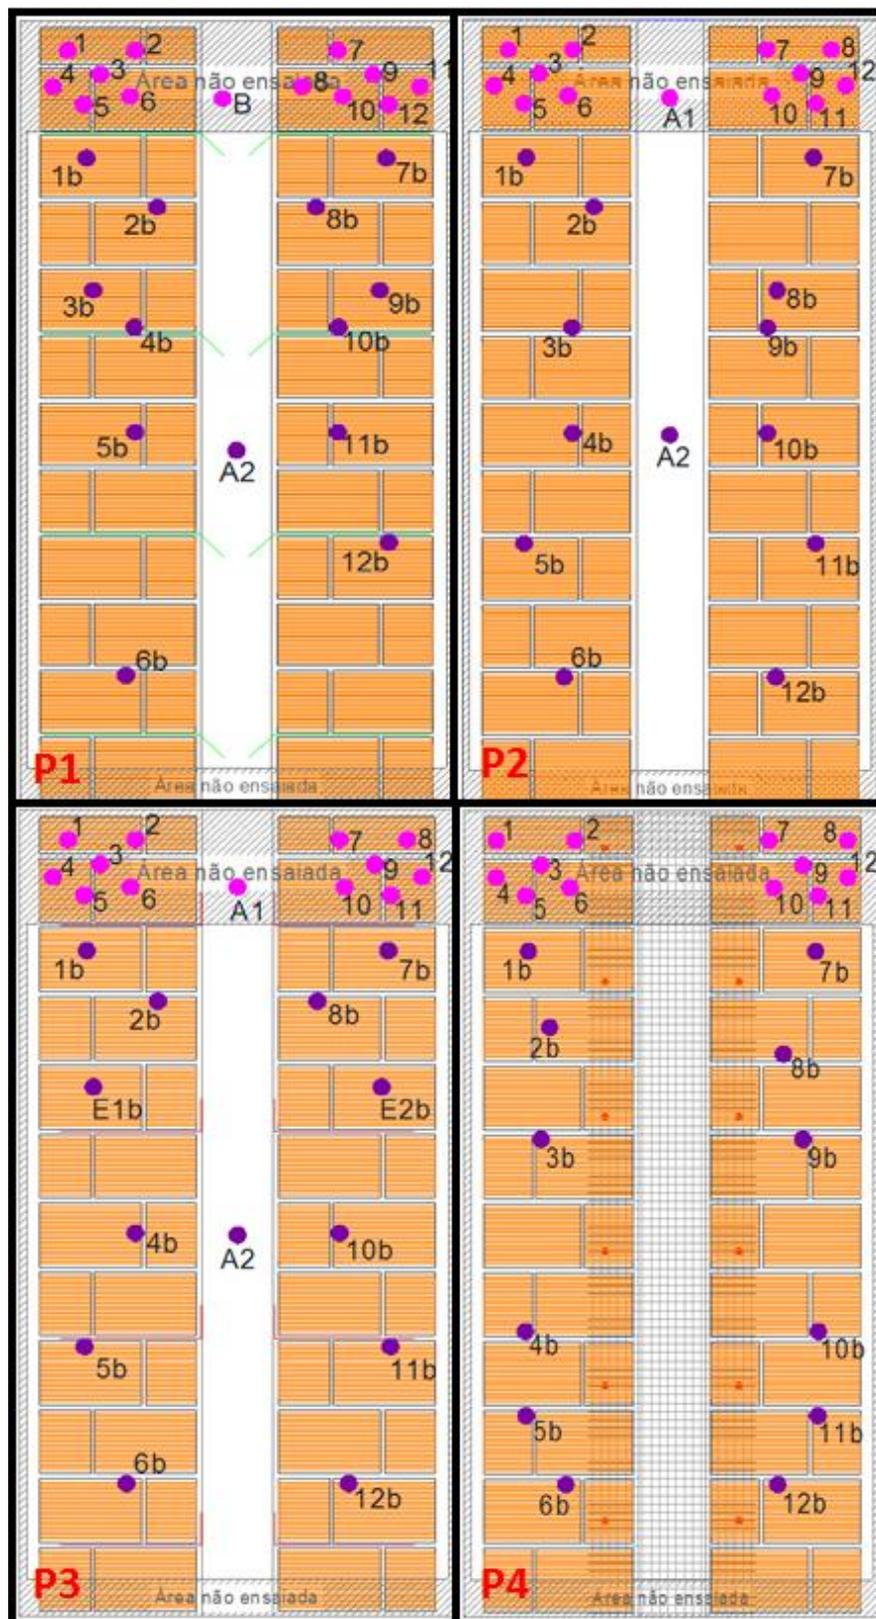
Figura 18 – Posição das pastilhas para ensaio de tração

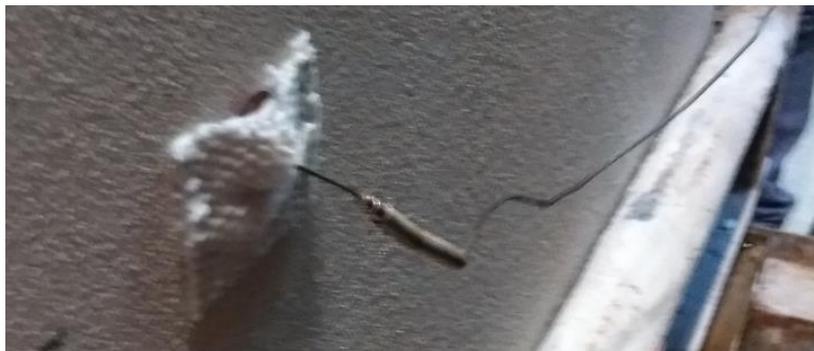
Figura 19 – Termopares tipo K com diâmetro de 1,5mm

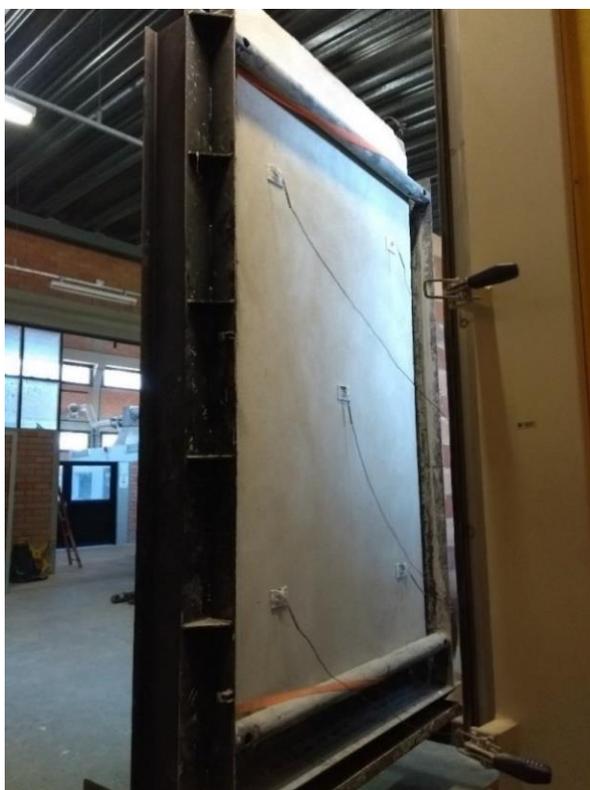
Figura 20 – Disposição dos termopares na face ensaiada

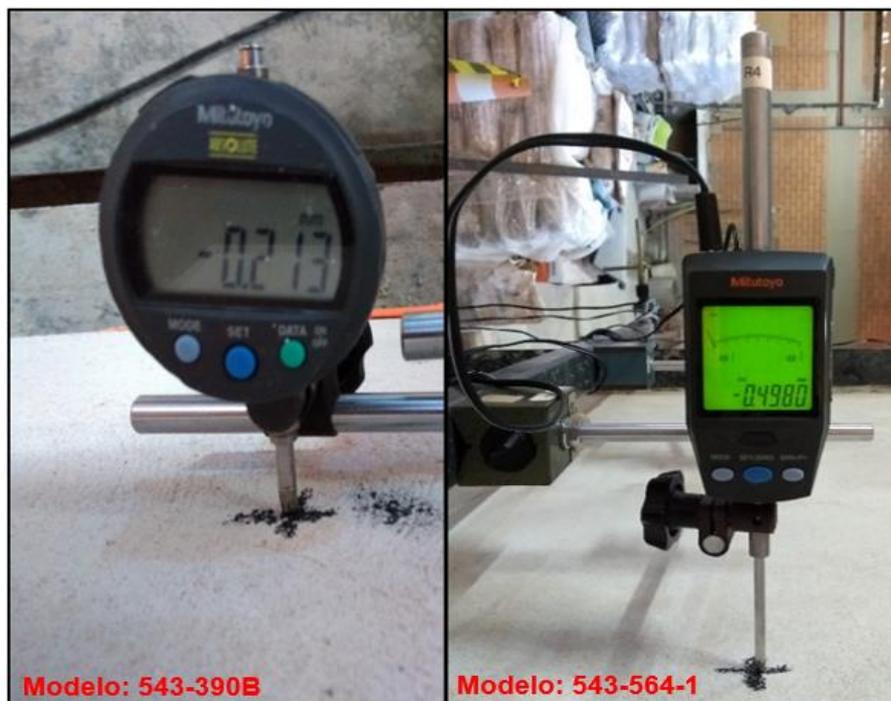
Figura 21 – Modelos de relógios comparadores utilizados

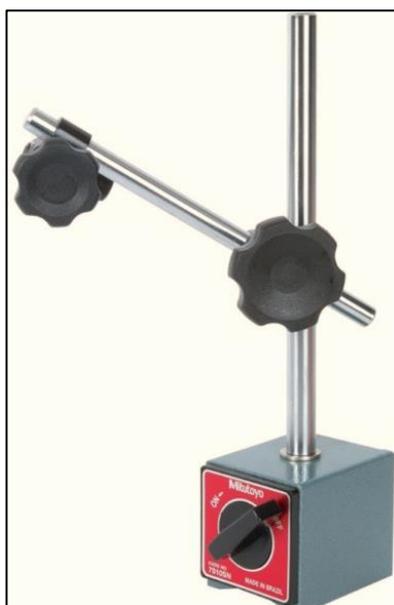
Figura 22 – Modelo de base magnética utilizada

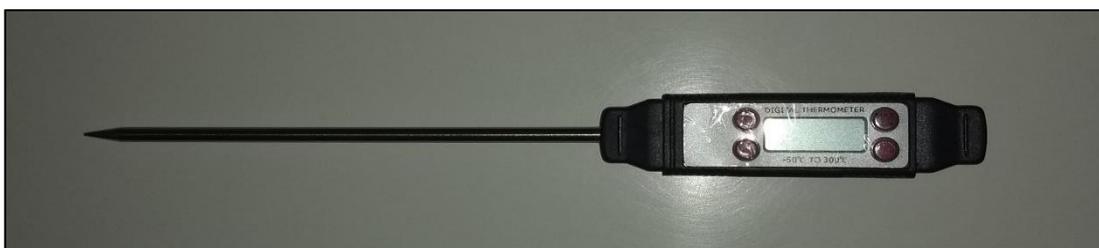
A medição da temperatura da água de resfriamento da amostra 1ª água de entrada e 1ª água de saída foi realizado através de um termômetro culinário de marca Tramontina, modelo 25683100, precisão 8°C, conforme apresentado na figura 23.

Figura 23 – Disposição dos termopares na face ensaiada

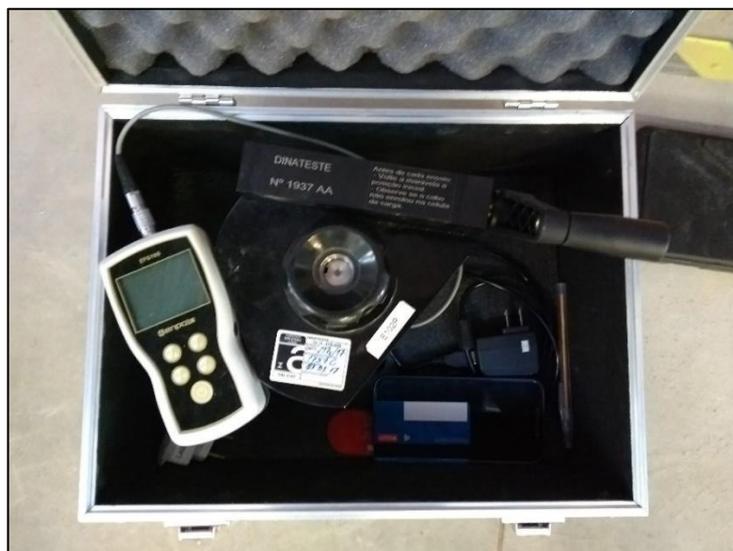
Figura 24 – Modelo dinamômetro de tração utilizado

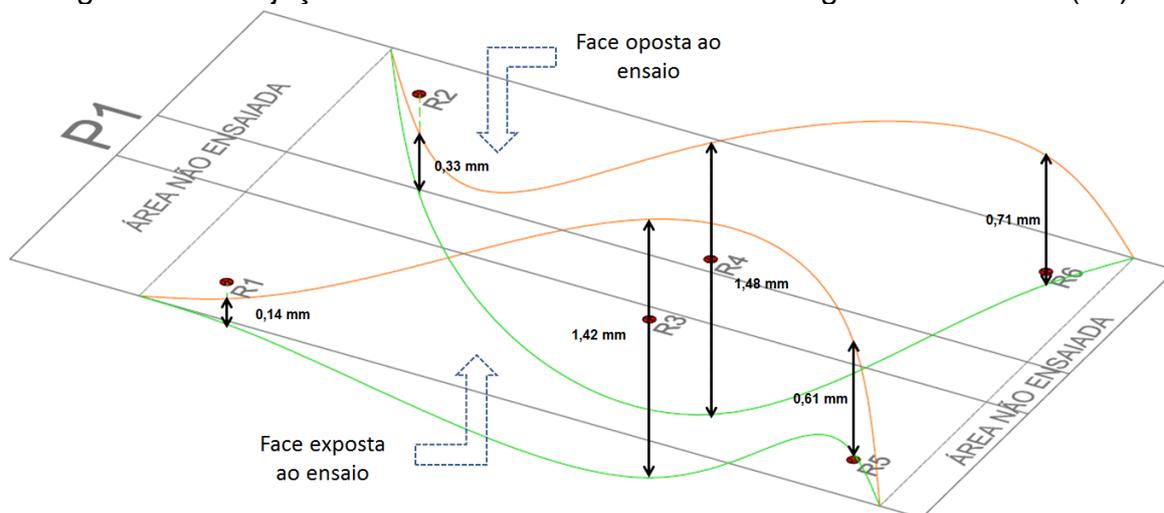
Figura 25 – Projeção dos deslocamentos de cada relógio na amostra 1 (P1).

A análise dos resultados obtidos nesta amostra foi baseada nas amplitudes máximas dos deslocamentos e análise destes, comparando os deslocamentos por meio de representações gráficas localizadas no “Apêndice A” do presente trabalho.

Entende-se que o fator determinante para tal comportamento pode ser justificado por grandes vazamentos de água, em cada ciclo de resfriamento, da metade para baixo da amostra, na interface de vedação da face da parede com o painel de resfriamento, conforme pode ser constatado pela figura 26, onde percebe-se o piso do laboratório repleto de água em torno da amostra em ensaio.

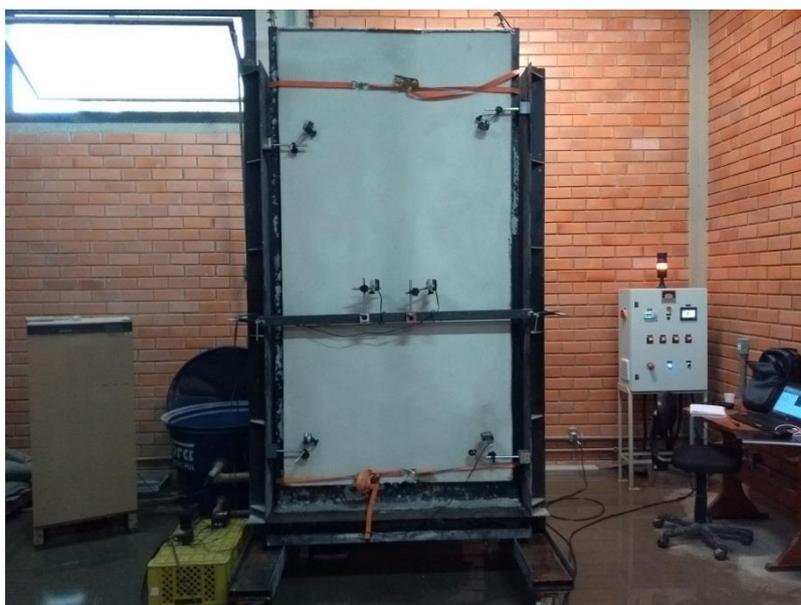
Figura 26 – Vazamento de água no resfriamento da amostra 1 (P1)

Este vazamento na etapa de resfriamento pode ter proporcionado umidade excessiva ao revestimento da amostra, em regiões não expostas ao aquecimento, fazendo com que este ficasse cada vez mais saturado com o passar dos ciclos. E assim, resultando em expansões menores na região central da amostra nos ciclos de aquecimento posteriores. Ou seja, nesta hipótese tem-se variação do gradiente térmico ao longo da seção da parede, conforme também apontado por Fontenelle, et al. (2017) e ilustrado na figura 27.

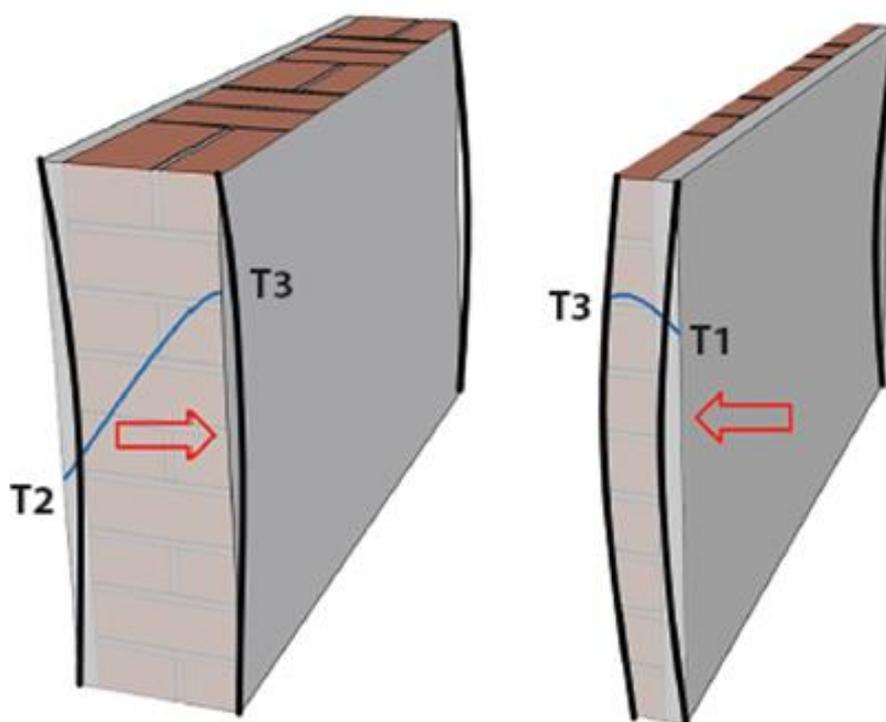
Figura 27 –Variância no gradiente térmico da seção da amostra

Segundo Fontenelle, et al. (2017) os deslocamentos e deformações são ocasionados pela alternância simultânea de umidade e temperatura. Sendo impossível afirmar genericamente qual é o fenômeno que prevalece, pois é sabido que existe expansão quando se eleva a temperatura, mas também há retração pela perda de umidade.

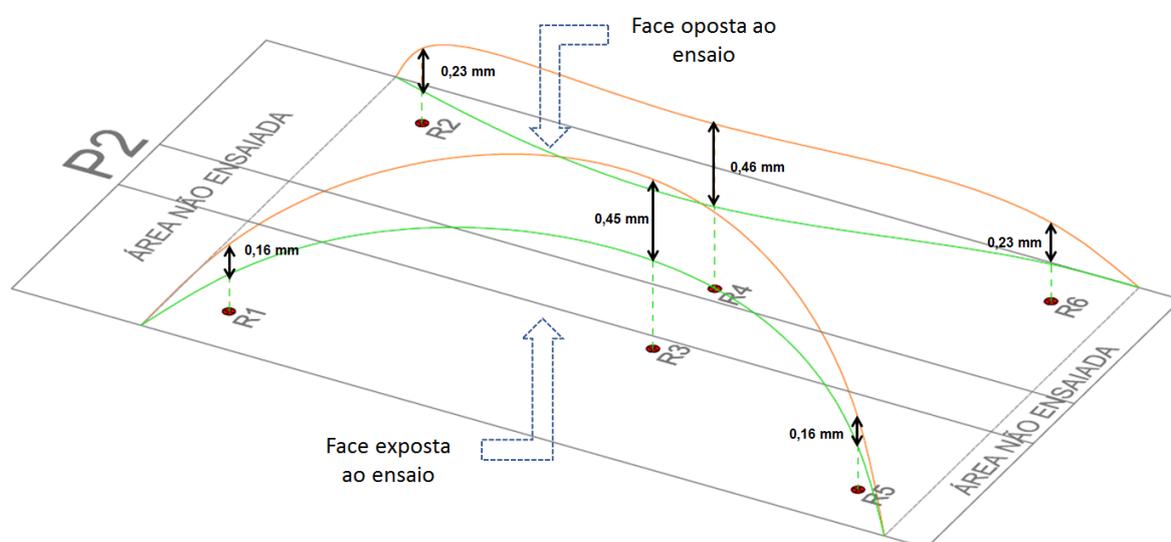
Figura 28 – Projeção dos deslocamentos de cada relógio na amostra 2 (P2).

A análise dos resultados obtidos nesta amostra foi baseada nas amplitudes máximas dos deslocamentos e análise destes, comparando os deslocamentos por meio de representações gráficas localizadas no “Apêndice A” do presente trabalho.

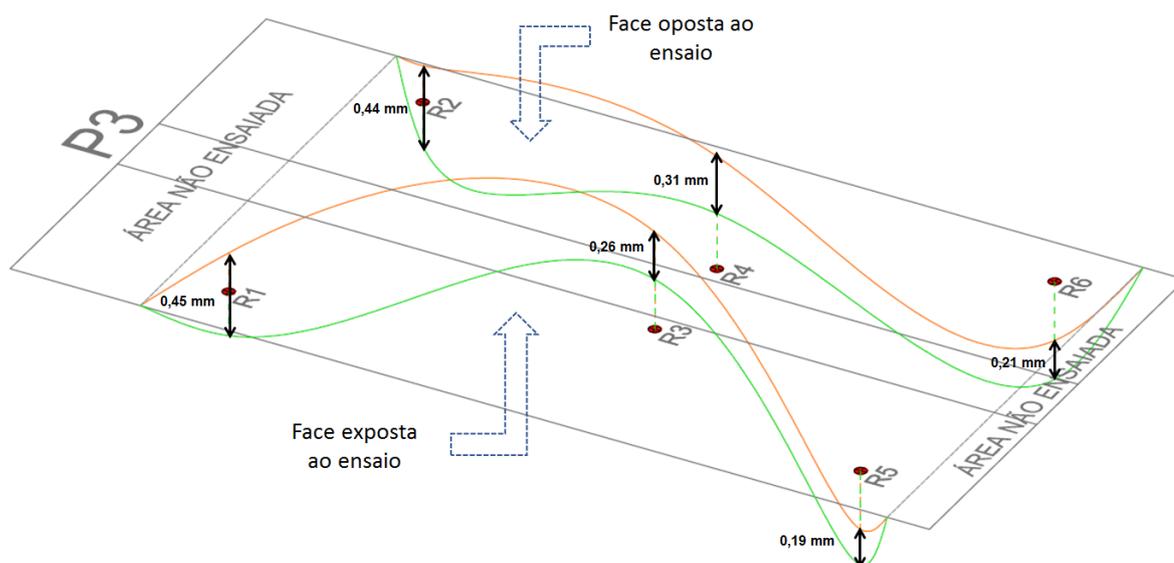
Figura 29 – Projeção dos deslocamentos de cada relógio na amostra 3 (P3).

A análise dos resultados obtidos nesta amostra foi baseada nas amplitudes máximas dos deslocamentos e análise destes, comparando os deslocamentos por meio de representações gráficas localizadas no “Apêndice A” do presente trabalho.

Baseado nas análises realizadas percebe-se que a maior amplitude dos deslocamentos foi obtida na parte superior da amostra. Tal amplitude pode ter ocorrido pela influência do gradiente térmico diferencial ao longo da amostra, em decorrência da fissuração do revestimento em área superior da face externa da amostra, quando da exposição ao ensaio de ACCT. Desta forma, com o decorrer do ensaio, pode ter ocorrido uma concentração de umidade na região fissurada, proporcionando infiltrações na amostra e acentuando a movimentação higrotérmica da região em questão.

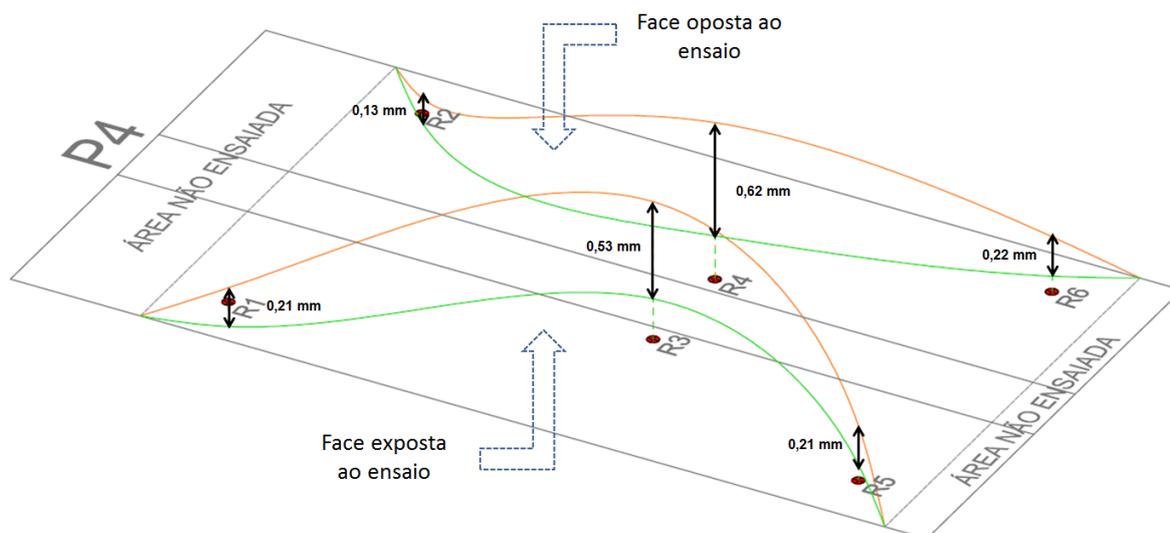
Figura 30 – Projeção dos deslocamentos de cada relógio na amostra 4 (P4).

A análise dos resultados obtidos nesta amostra foi baseada nas amplitudes máximas dos deslocamentos e análise destes, comparando os deslocamentos por meio de representações gráficas localizadas no “Apêndice A” do presente trabalho.

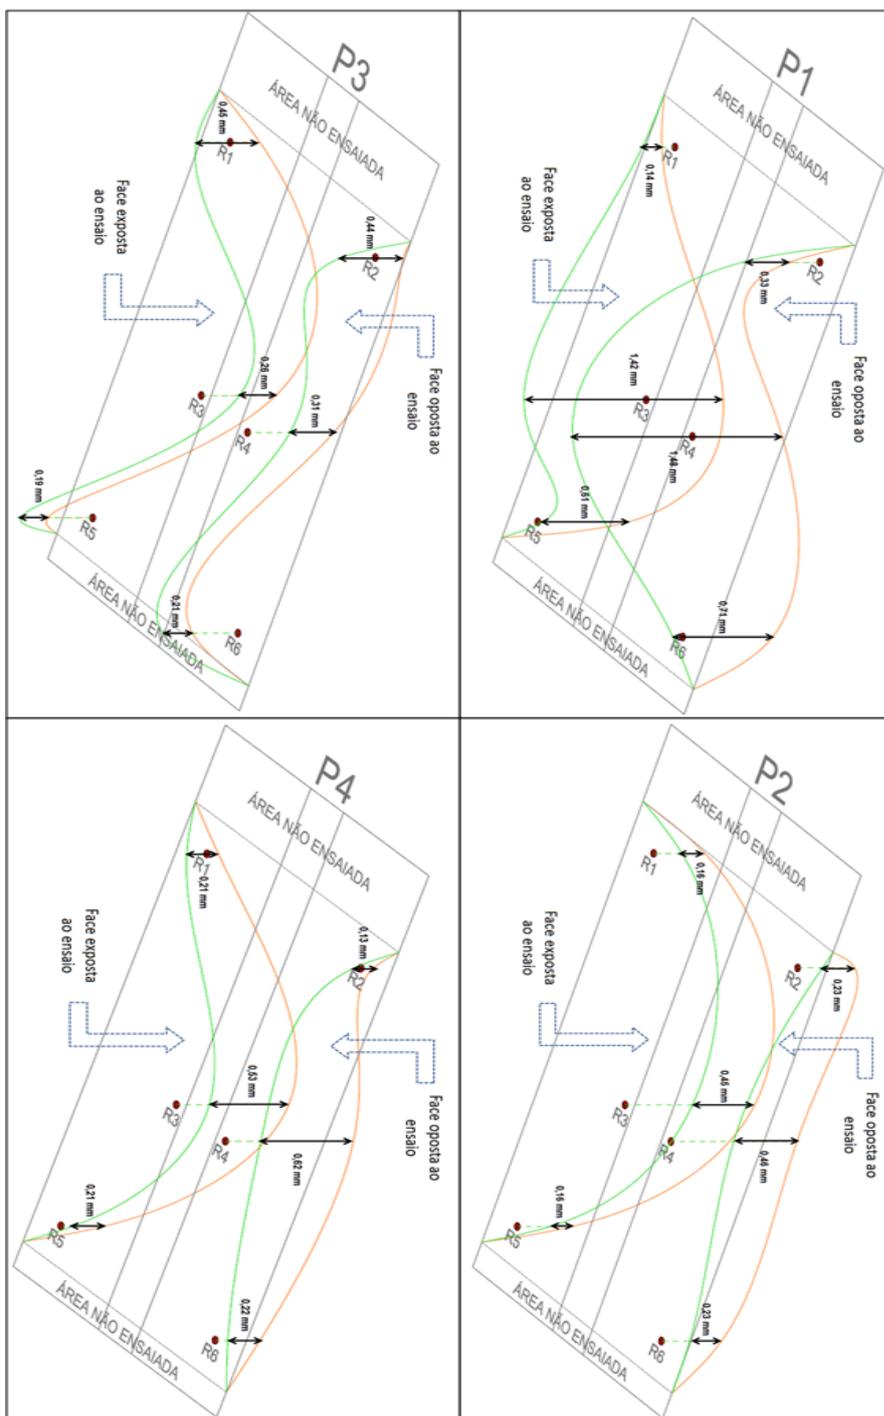
Figura 31 – Comparação da amplitude dos deslocamentos de cada parede.

Além disso, percebe-se uma similaridade quanto a tendência ao deslocamento das amostras P2 e P4. Esta mesma similaridade não fica evidente nas amostras P1 e P3, onde também se esperava deslocamentos semelhantes. Tal diferença pode ter ocorrido justamente pela influência do gradiente térmico anteriormente citado. Desta forma, entende-se que é necessário a realização de mais estudos a respeito da influência do gradiente térmico em amostras com as características ensaiadas, para comprovar os efeitos deste no deslocamento horizontal dos SVVE em questão.

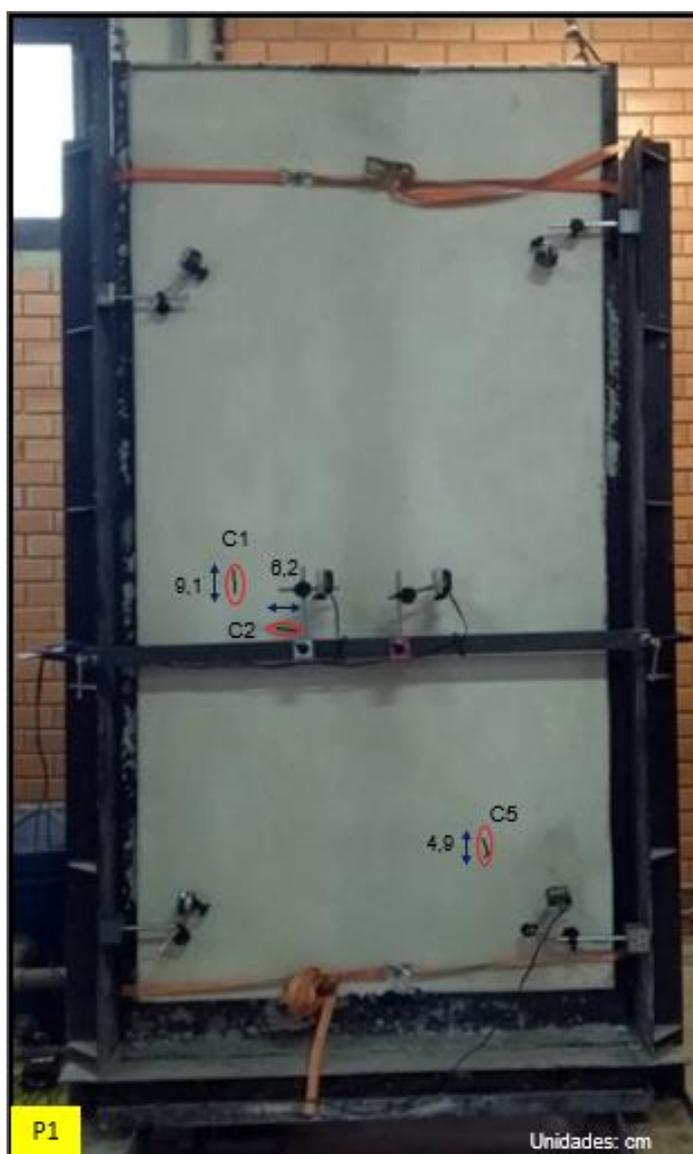
Nesta amostra foi detectado durante a fase de aquecimento fissuras na região central e inferior da face oposta ao ensaio de ACCT, durante o primeiro, segundo e quinto ciclo. As fissuras apresentadas tiveram aberturas da ordem de 0,20 a 0,5mm, com extensões e configuração apresentadas na figura 31.

Figura 32 – Mapeamento das fissuras na amostra P1 (face oposta ao ensaio)

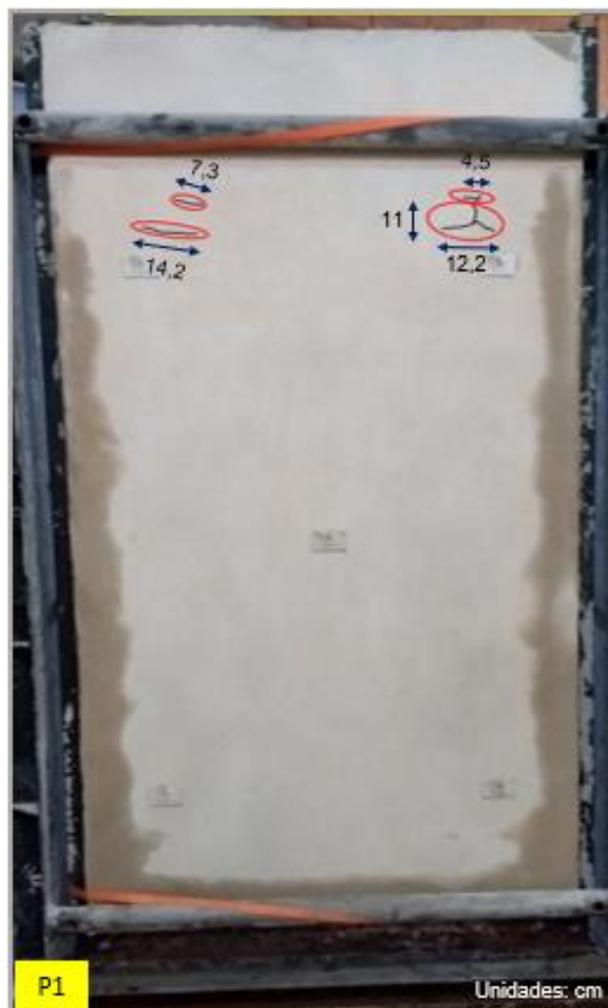
Após conclusão dos ensaios foi observado fissuras, na região superior da face exposta ao ensaio de ACCT, durante o primeiro, segundo e quinto ciclo. As fissuras apresentadas tiveram aberturas da ordem de 0,25 a 0,5mm, com extensões e configuração apresentadas na figura 32.

Figura 33 – Mapeamento das fissuras na amostra P1 (face exposta ao ensaio)

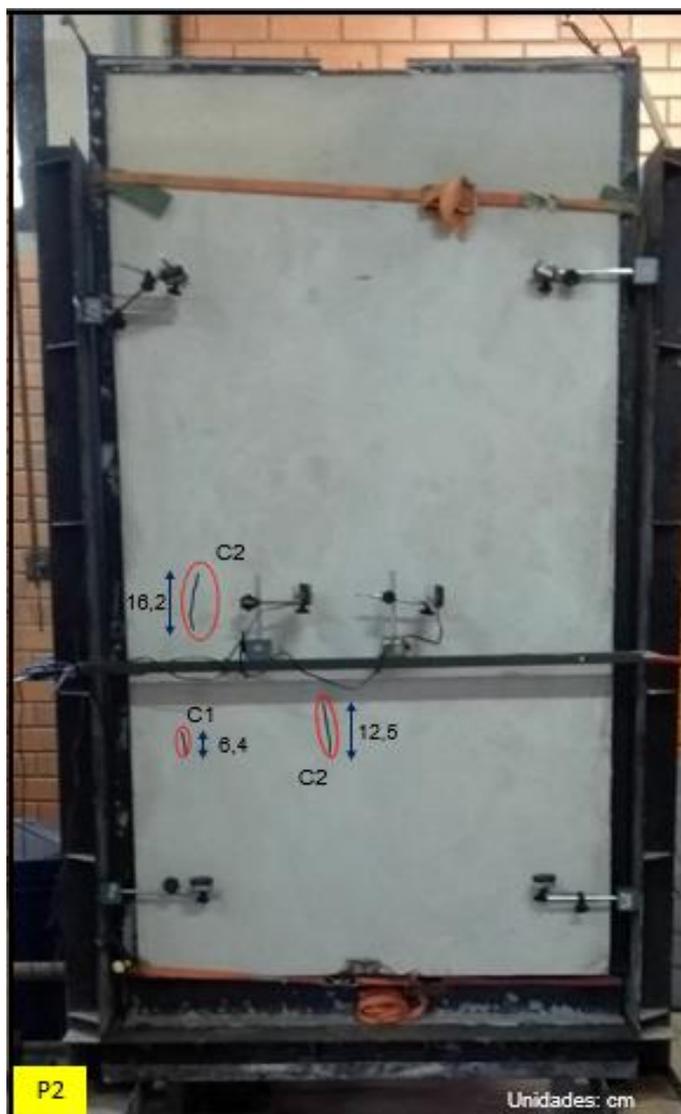
Nesta amostra foi detectadas fissuras durante a fase de aquecimento, na região central face oposta ao ensaio de ACCT, durante o primeiro e segundo ciclo. As fissuras apresentadas tiveram aberturas da ordem de 0,20 a 0,4mm, com extensões e configuração apresentadas na figura 33.

Figura 34 – Mapeamento das fissuras na amostra P2 (face oposta ao ensaio)
