**AVALIAÇÃO ENTRE REVESTIMENTOS ARGAMASSADOS ADERIDOS EM
DIFERENTES BASES SOB O EFEITO DA AÇÃO AO CALOR E AO CHOQUE
TÉRMICO**

Trabalho de Conclusão de Curso
apresentado como requisito parcial para
obtenção do título de Bacharel em
Engenharia Civil, pelo Curso de
Engenharia Civil da Universidade do Vale
do Rio dos Sinos - UNISINOS

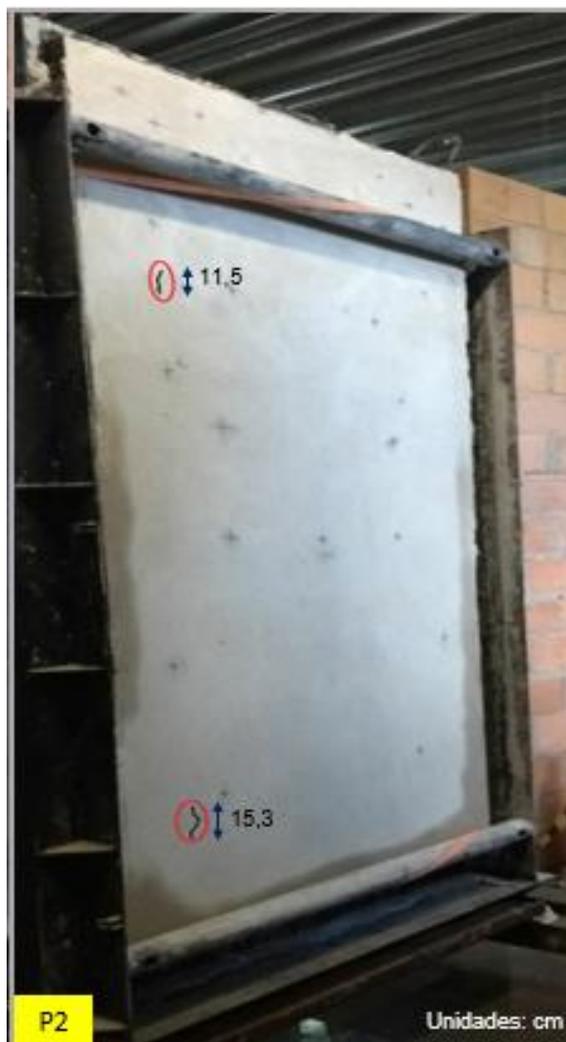
Após conclusão dos ensaios foi observado fissuras, na região superior e inferior da face exposta ao ensaio de ACCT, durante o primeiro e segundo ciclo. As fissuras apresentadas tiveram aberturas da ordem de 0,25 a 0,40 mm, com extensões e configuração apresentadas na figura 34.

Figura 35 – Mapeamento das fissuras na amostra P2 (face exposta ao ensaio)

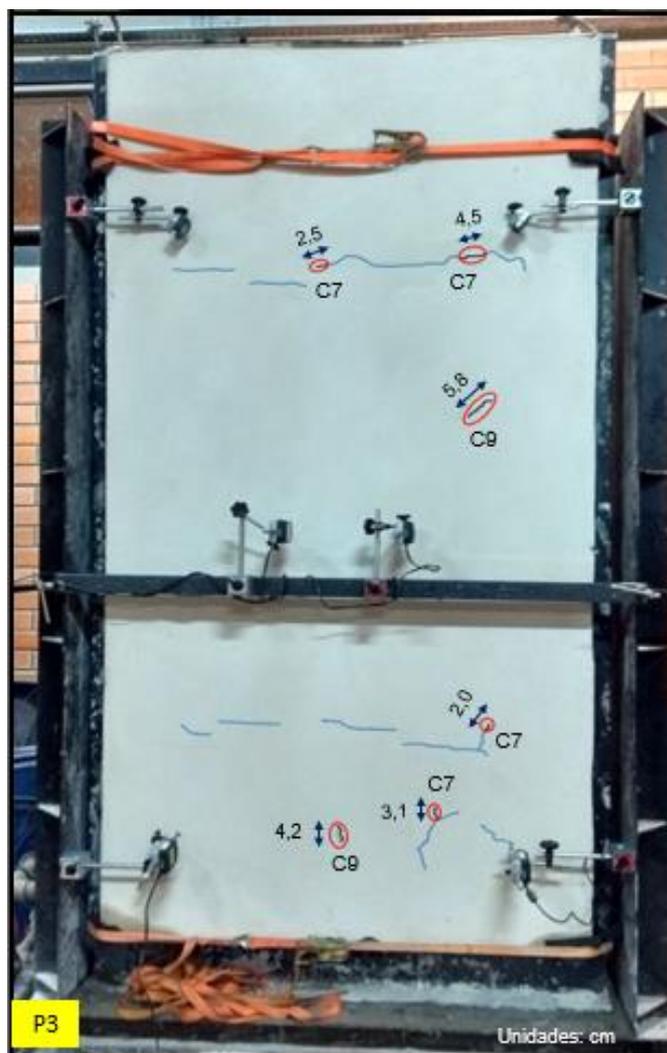
Nesta amostra foi detectado fissuração, durante a fase de aquecimento. Percebe-se que a concentração de fissuras foi na região superior e inferior da face oposta ao ensaio de ACCT, durante sétimo e nono ciclo. As fissuras apresentadas tiveram aberturas da ordem de 0,2 a 0,4mm. As extensões e configuração são apresentadas na figura 35.

Figura 36 – Mapeamento das fissuras na amostra P3 (face oposta ao ensaio)

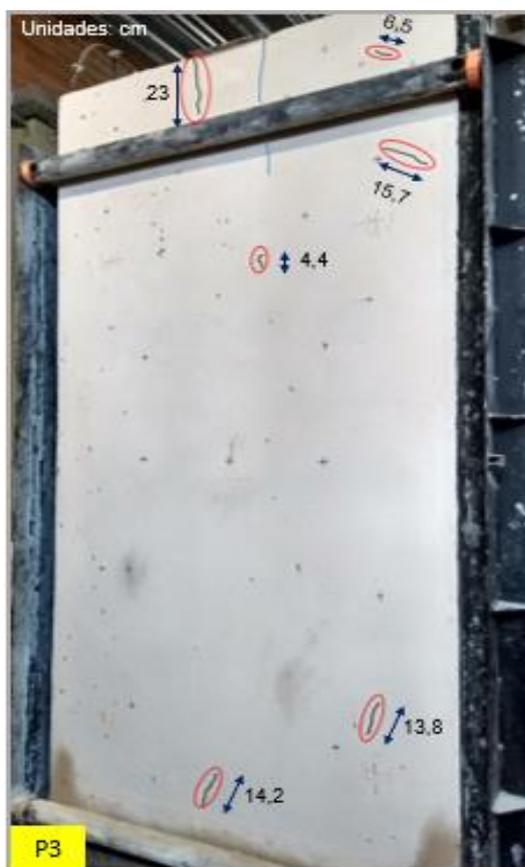
Após conclusão dos ensaios, foi observado fissuras na região superior e inferior da face exposta ao ensaio de ACCT. As quais tiveram aberturas da ordem de 0,25 a 0,40 mm. As extensões e configuração são apresentadas na figura 36.

Figura 37 – Mapeamento das fissuras na amostra P3 (face exposta ao ensaio)

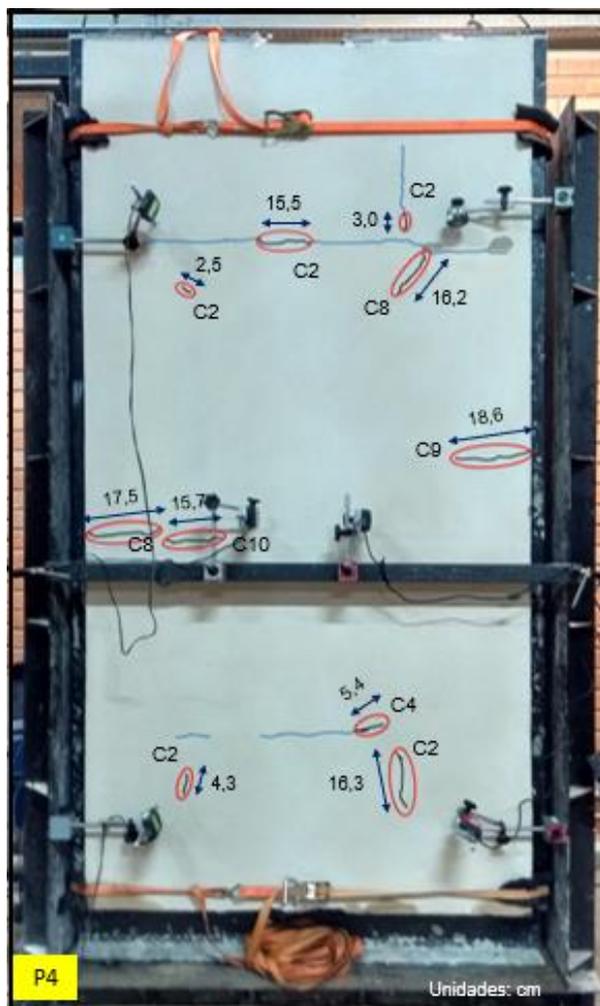
Nesta amostra foram detectadas fissuras na face oposta aos ensaios de ACCT, durante a fase de aquecimento. As quais ocorreram durante o segundo, quarto, oitavo, nono e décimo ciclo. Todas as fissuras apresentaram aberturas da ordem de 0,3 a 0,5mm, com extensões e distribuição apresentadas na figura 37.

Figura 38 – Mapeamento das fissuras na amostra P4 (face oposta ao ensaio)

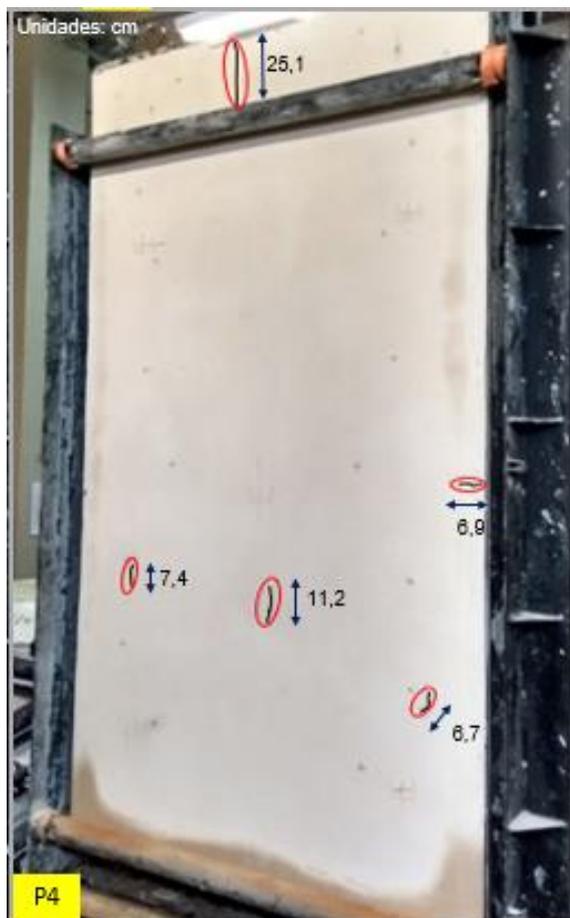
Após conclusão dos ensaios foram observadas fissuras nas regiões superior e inferior da amostra em face exposta ao ensaio de ACCT. Na região superior a fissura apresentada ocorreu em área não submetida ao ensaio de ACCT e teve abertura variando em 0,2 a 0,5mm. Já as fissuras apresentadas em região submetida ao ensaio de ACCT, apresentaram abertura na ordem de 0,25 a 0,40mm. As extensões das fissuras e suas orientações são apresentadas na figura 38.

Figura 39 – Mapeamento das fissuras na amostra P4 (face exposta ao ensaio)

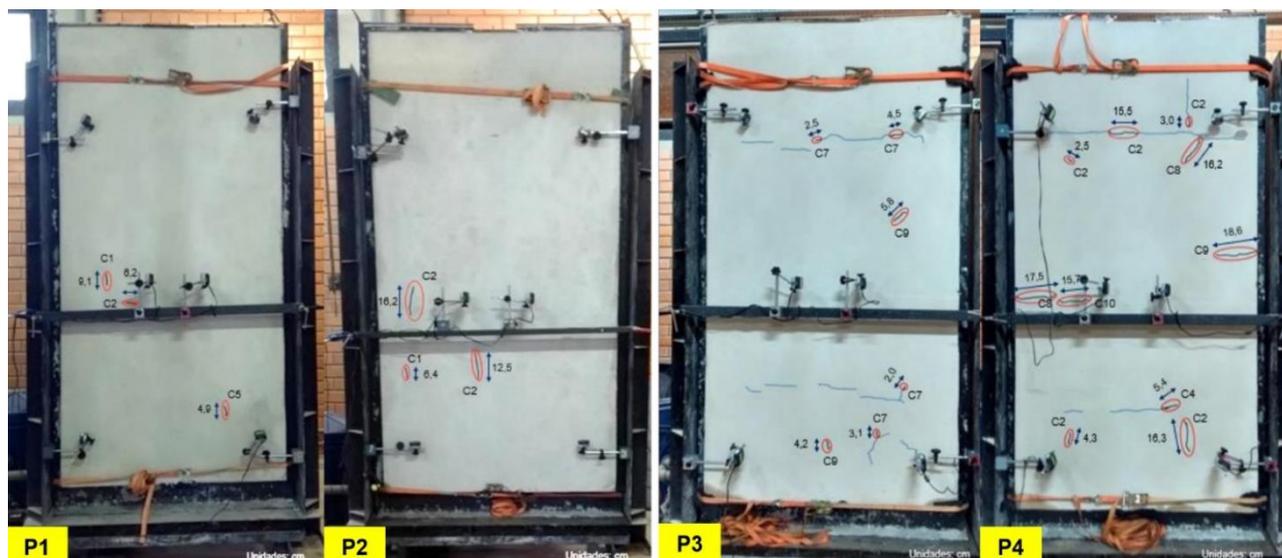
Para melhor comparação visual dos resultados supracitados, apresenta-se na figura 39 o mapeamento das fissuras em cada parede, na face oposta ao ensaio de ACCT.

Figura 40– Mapeamento das fissuras nas amostras (face oposta ao ensaio)

Com base nos resultados expostos na figura 39, percebe-se uma concentração maior de fissuras nas amostras P3 e P4 em relação às amostras P1 e P2.

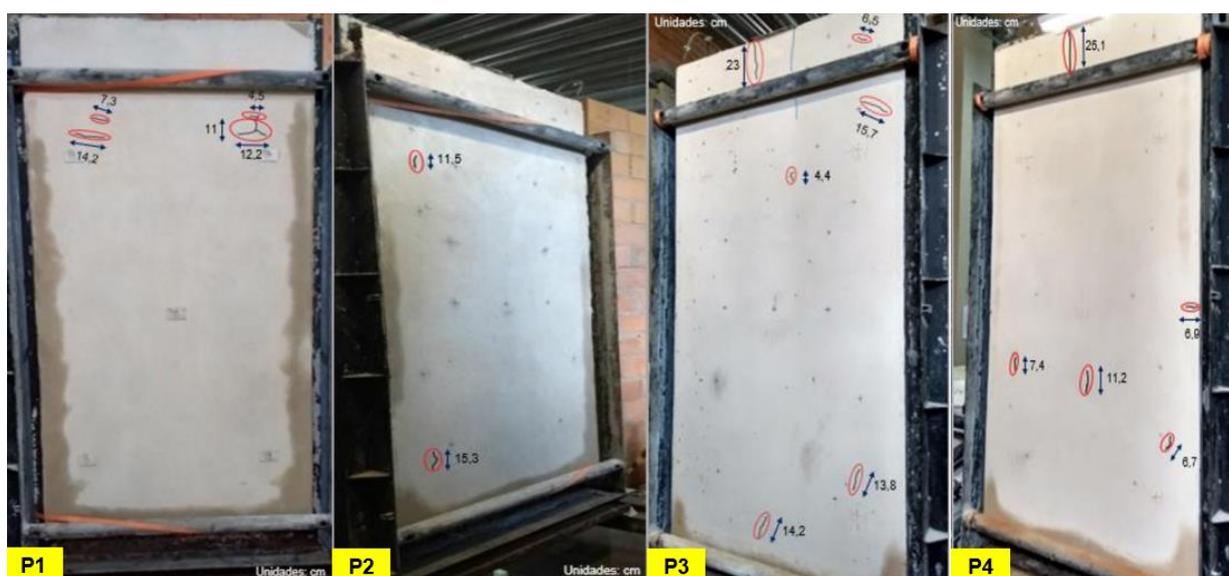
A fim de confrontar visualmente os resultados anteriormente descritos expõe-se na figura 40, o mapeamento das fissuras em cada parede, na face exposta ao ensaio de ACCT.

Figura 41– Mapeamento das fissuras nas amostras (face exposta ao ensaio)

A partir dos resultados expostos na figura 40, percebe-se uma quantidade ligeiramente maior de fissuras nas amostras P3 e P4 em relação às amostras P1 e P2.

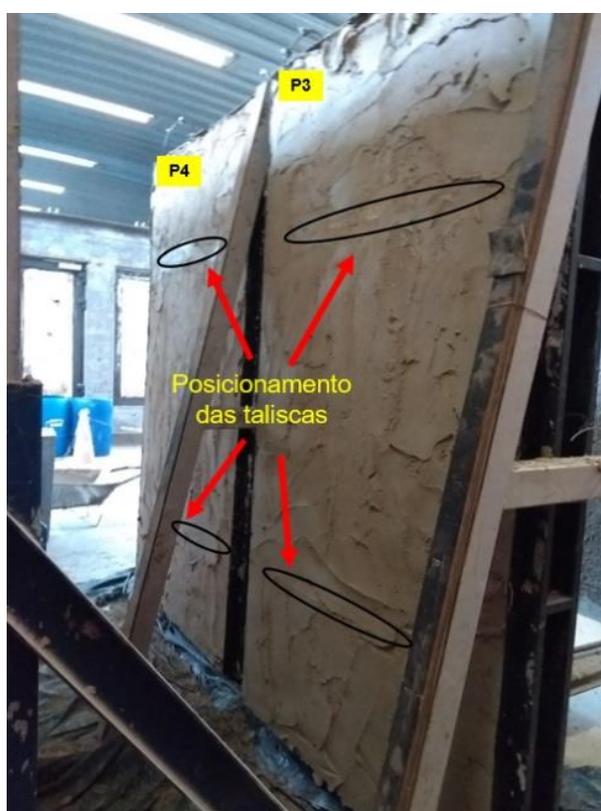
Figura 42 – Posição das taliscas das amostras P3 e P4 (face exposta ao ensaio)
