**UNIVERSIDADE DO VALE DO RIO DOS SINOS - UNISINOS
UNIDADE ACADÊMICA DE PESQUISA E PÓS-GRADUAÇÃO
PROGRAMA DE PÓS-GRADUAÇÃO EM ARQUITETURA E URBANISMO
NÍVEL MESTRADO**

**AVALIAÇÃO DAS ARGAMASSAS PARA ENCUNHAMENTO:
Aplicadas em Parede de Alvenaria**

Dissertação apresentada como requisito parcial para obtenção do título de Mestre, em Arquitetura e Urbanismo, pelo Programa de Pós-Graduação em Arquitetura e urbanismo da Universidade do Vale do Rio dos Sinos - UNISINOS

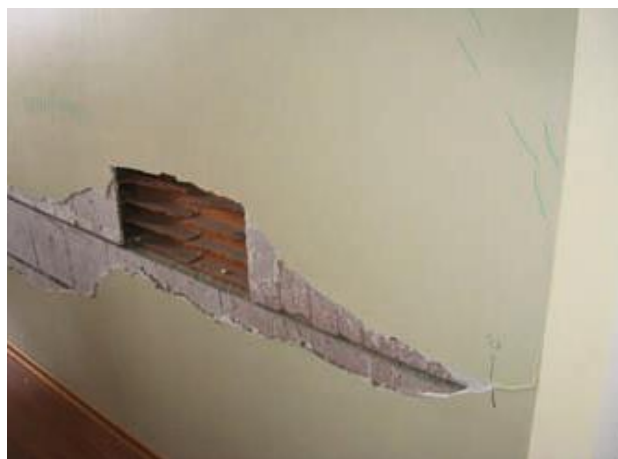
Figura 14 – Fissura e ruptura dos blocos

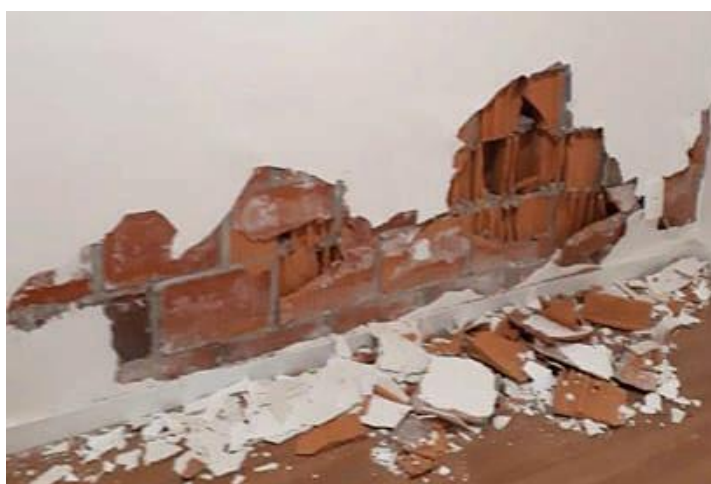
Figura 15 – Deformação transversal da argamassa de assentamento

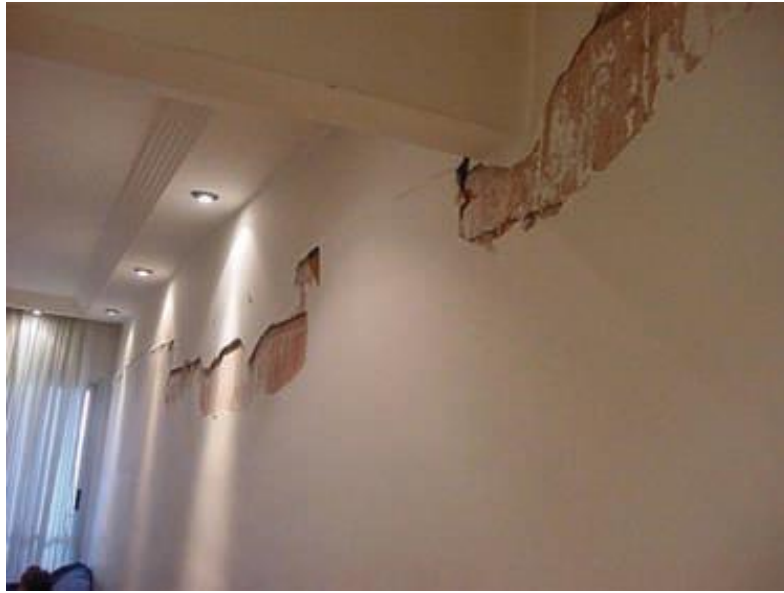
Figura 19 – Fissuras e descolamento do revestimento

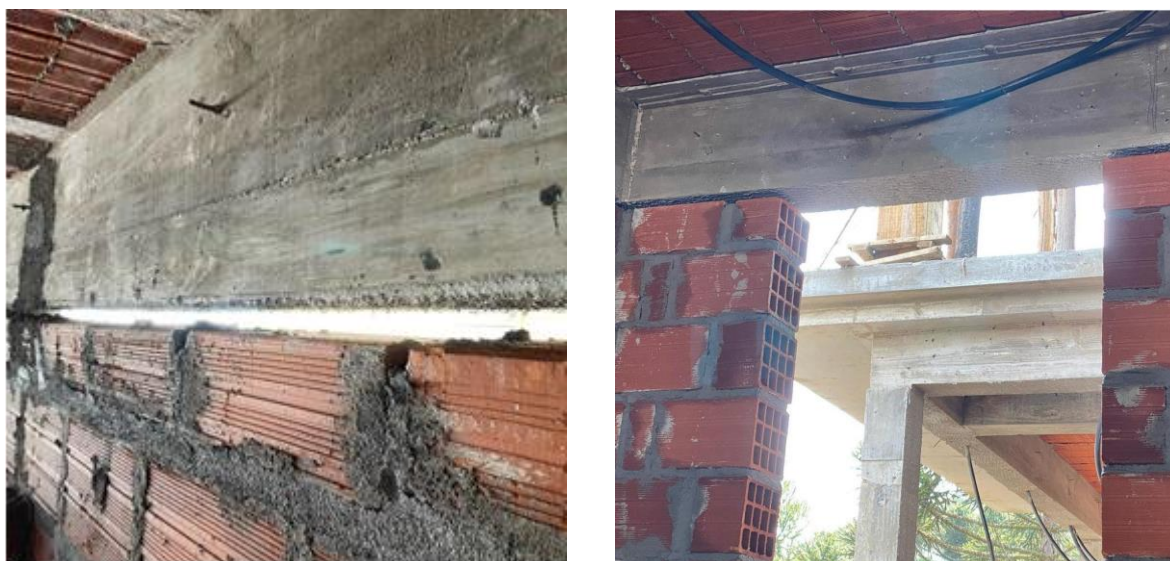
Figura 28 – Espaçamento da alvenaria e fundo de viga (encunhamento)

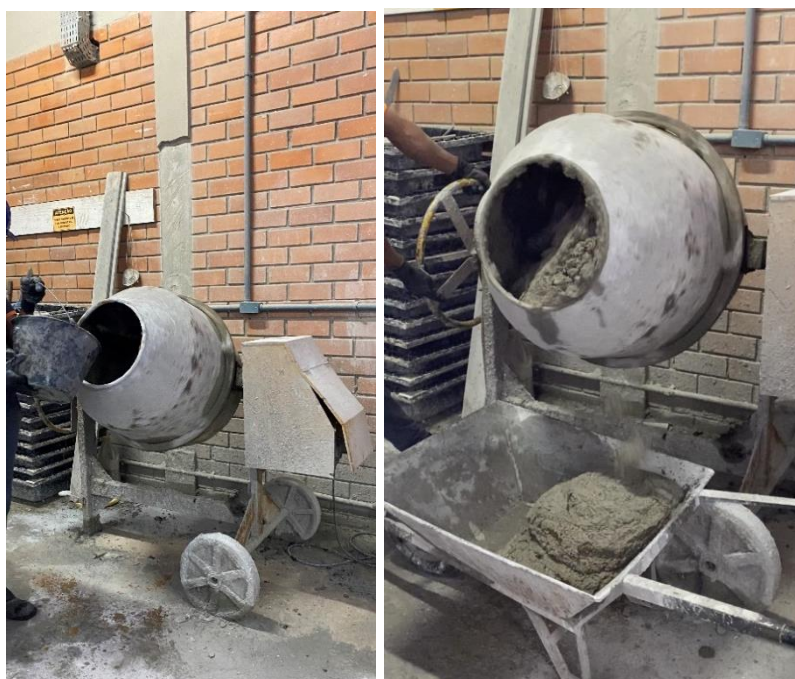
Figura 31 – Mistura das argamassas

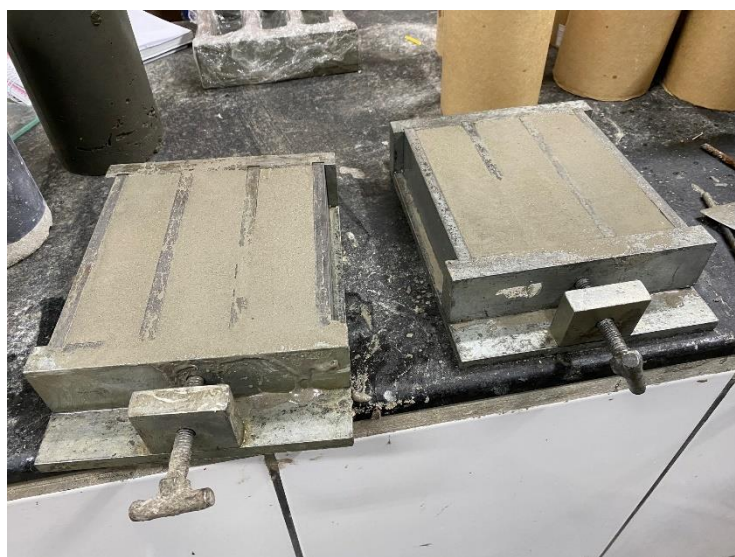
Figura 36 – Moldagem dos corpos de prova

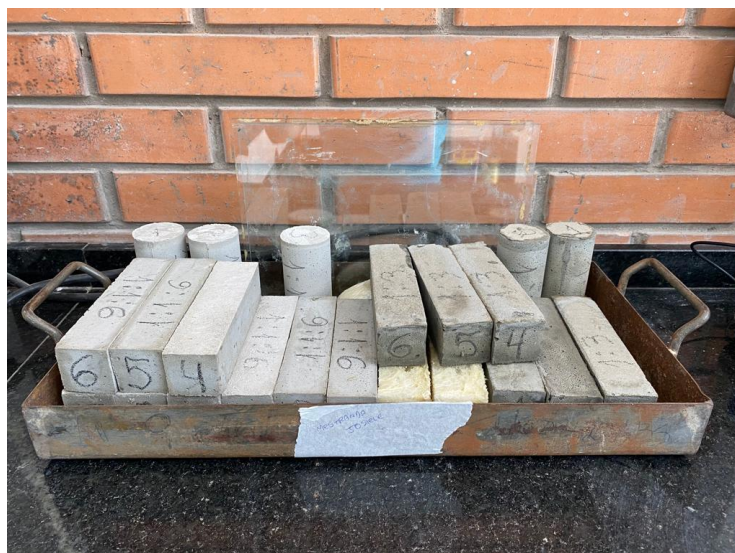
Figura 37 – Cura dos corpos de prova em ambiente

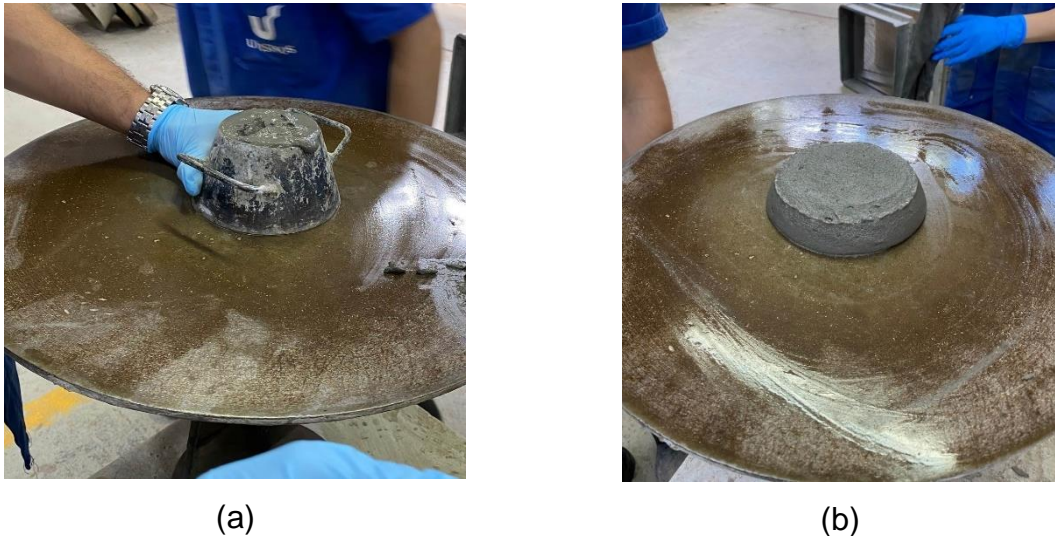
Figura 42 – Ensaio de índice de consistência

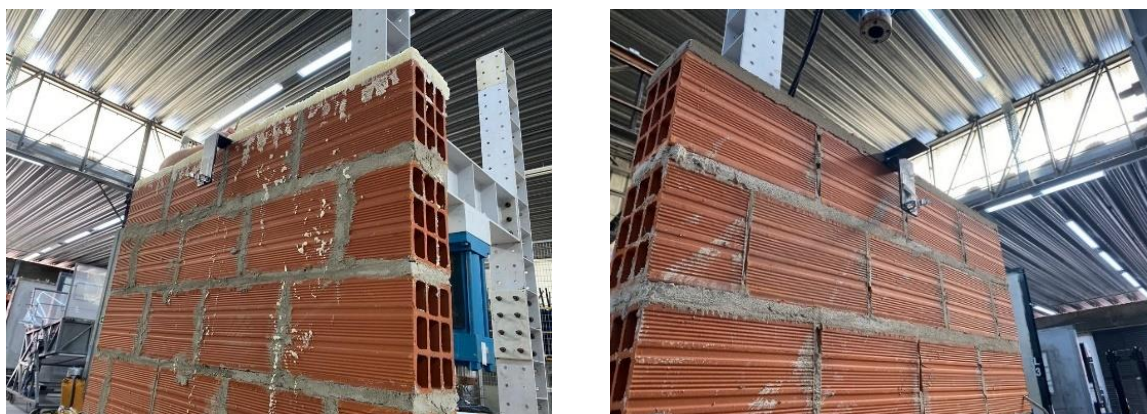
Figura 53 - Encunhamento das paredes P3E-esp e P4E-a1:2:9

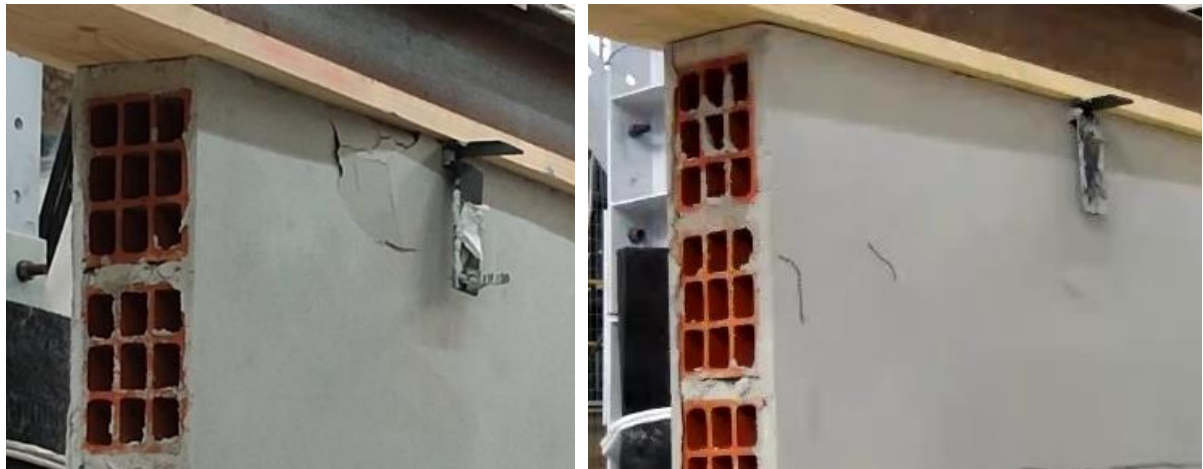
Figura 60 - P4E-1:2:9 de traço 1:2:9

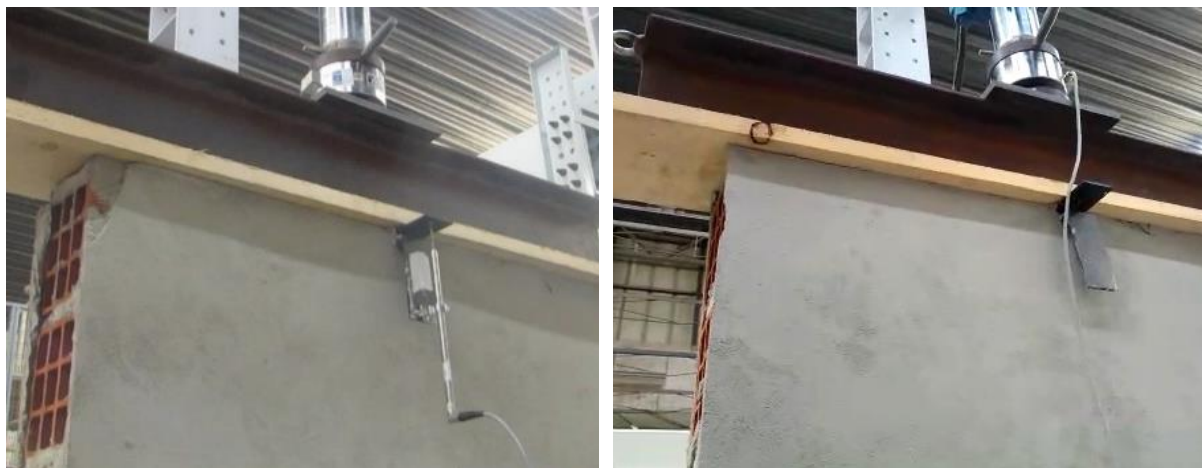
Figura 61 - P2E-a1:1:6 de traço 1:1:6

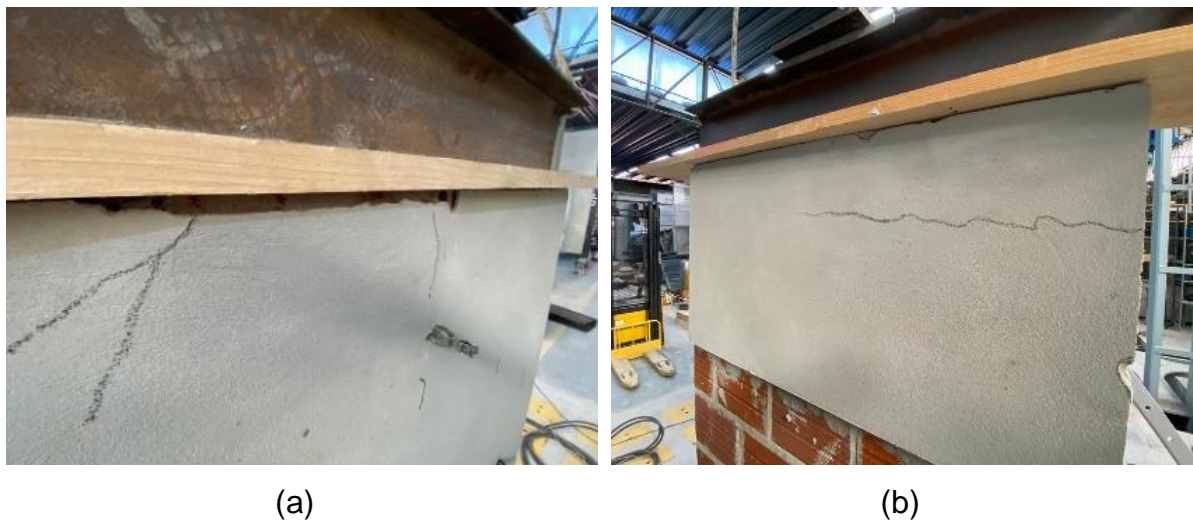
Figura 62 - P6 – Sem encunhamento

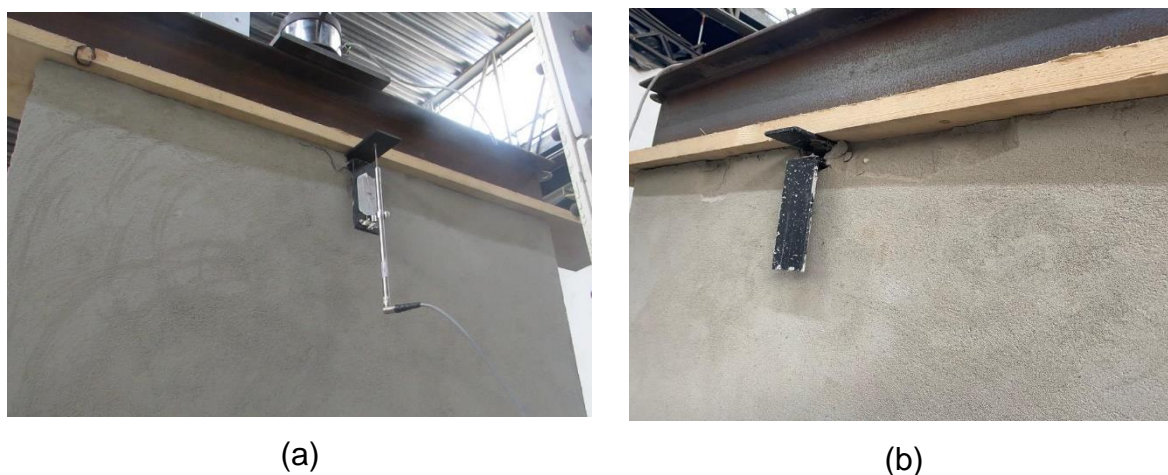
Figura 63 – P1E-ad de traço 1:3 + 10% aditivo

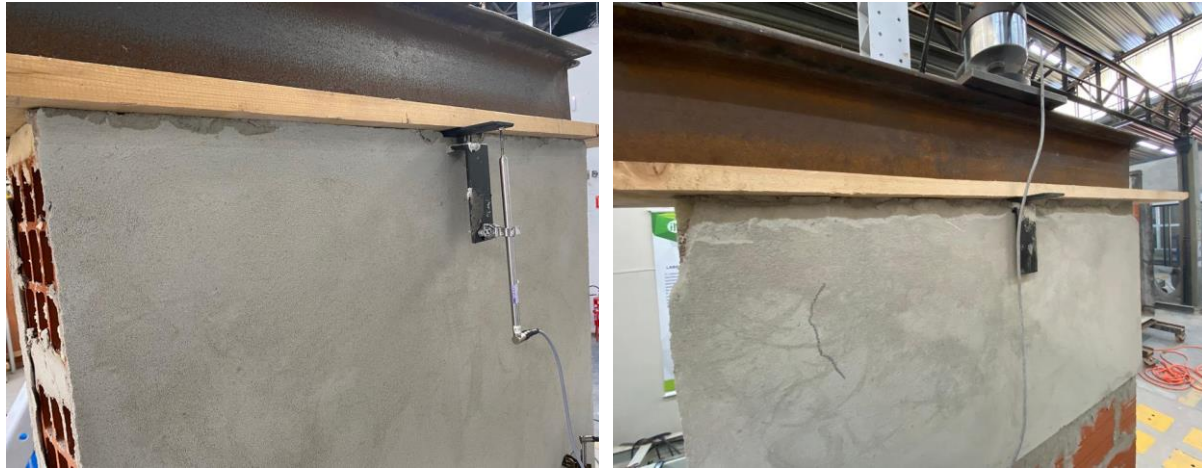
Figura 64 - P3E-esp com espuma expansiva de poliuretano

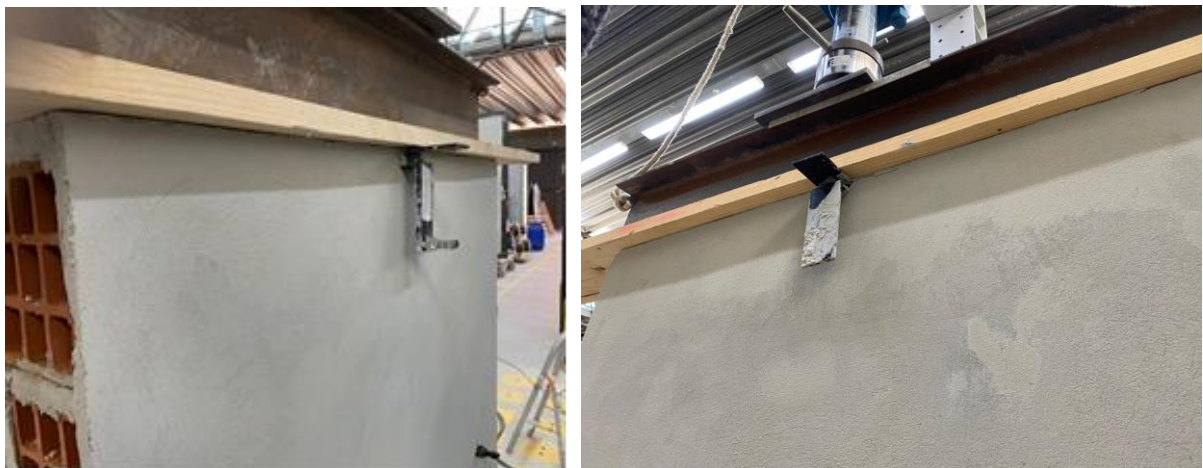
Figura 65 - P5E-ind de Argamassa industrializada

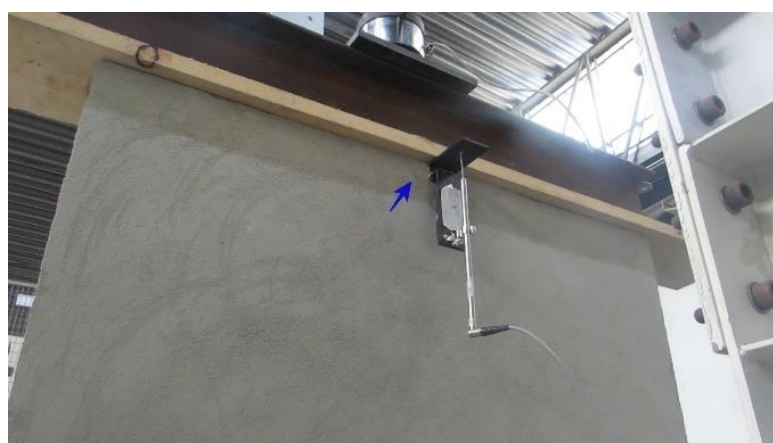
Figura 67 – Primeiro dano, fissura a 76,39kN

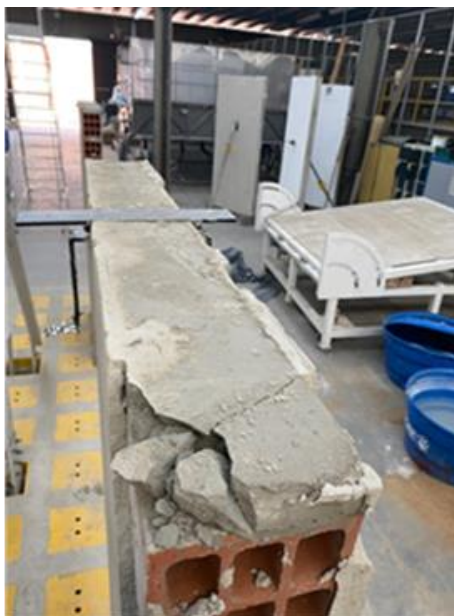
Figura 68 – Ruptura da argamassa de encunhamento

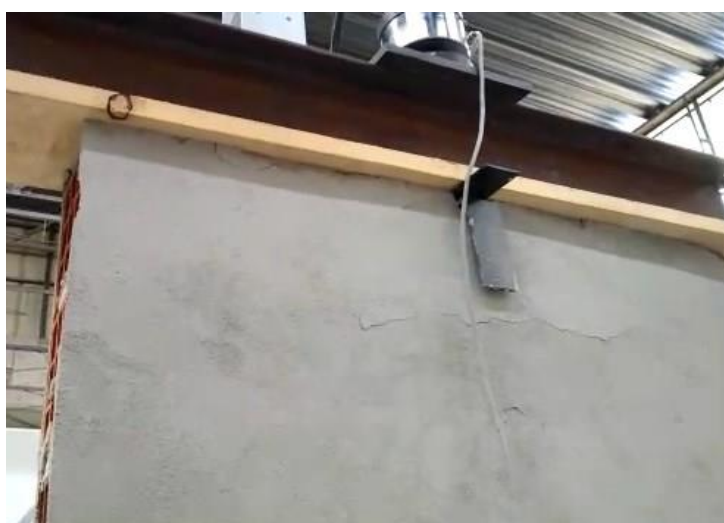
Figura 71 – Fissura horizontal P2E-a1:1:6

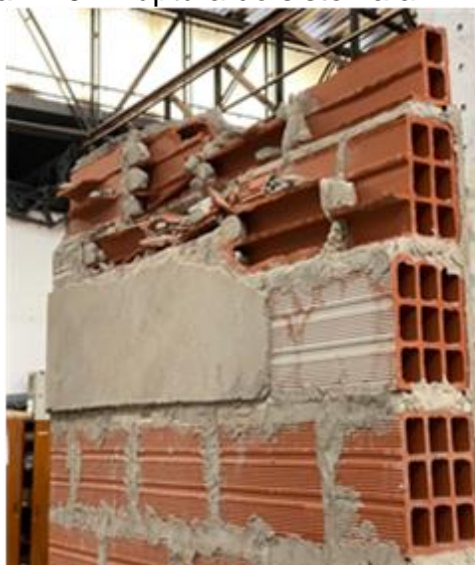
Figura 72 – Parede P2E-a1:1:6 - Ruptura do sistema a 144,92kN

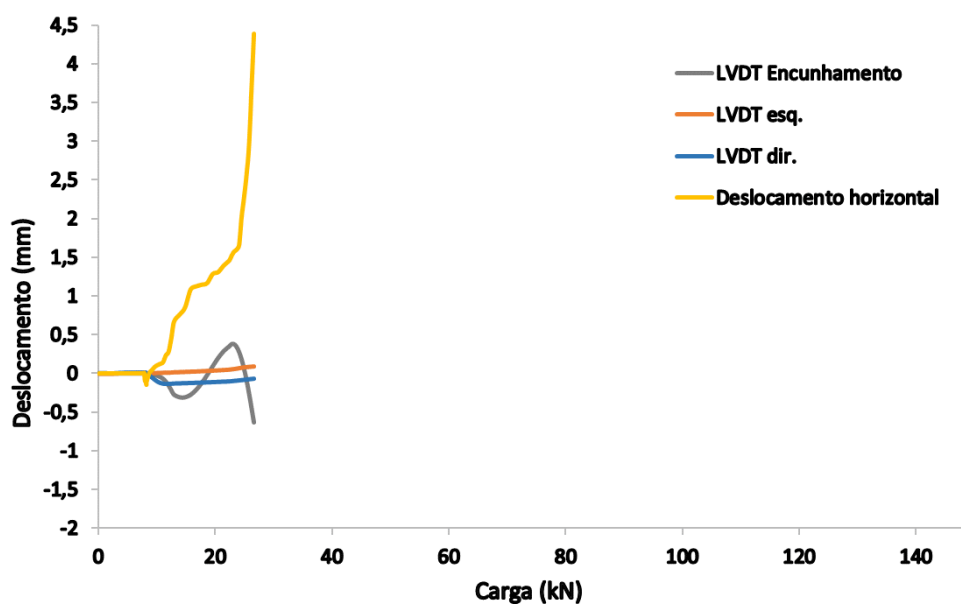
Figura 73 – Gráfico carga x deslocamento – P3 da amostra de encunhamento de espuma expansiva

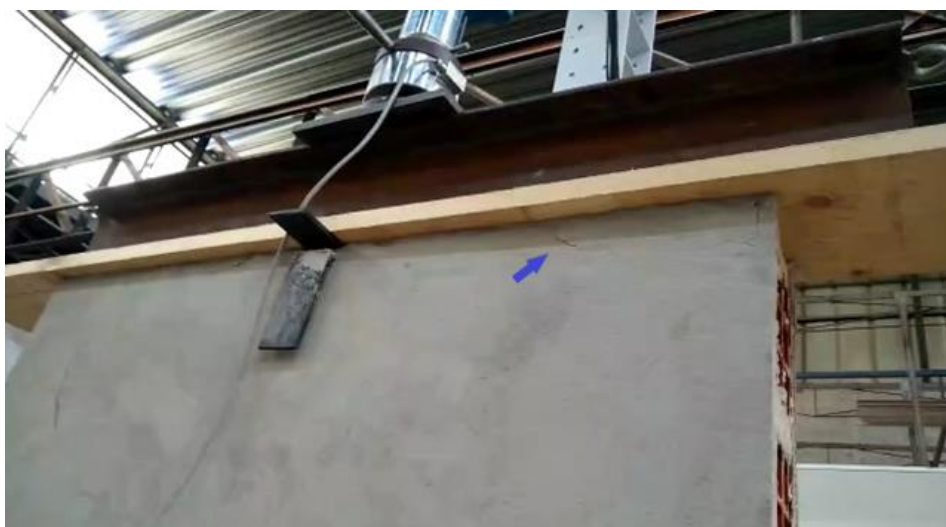
Figura 75 – P3E-esp - Fissura e queda de material a 13,91kN

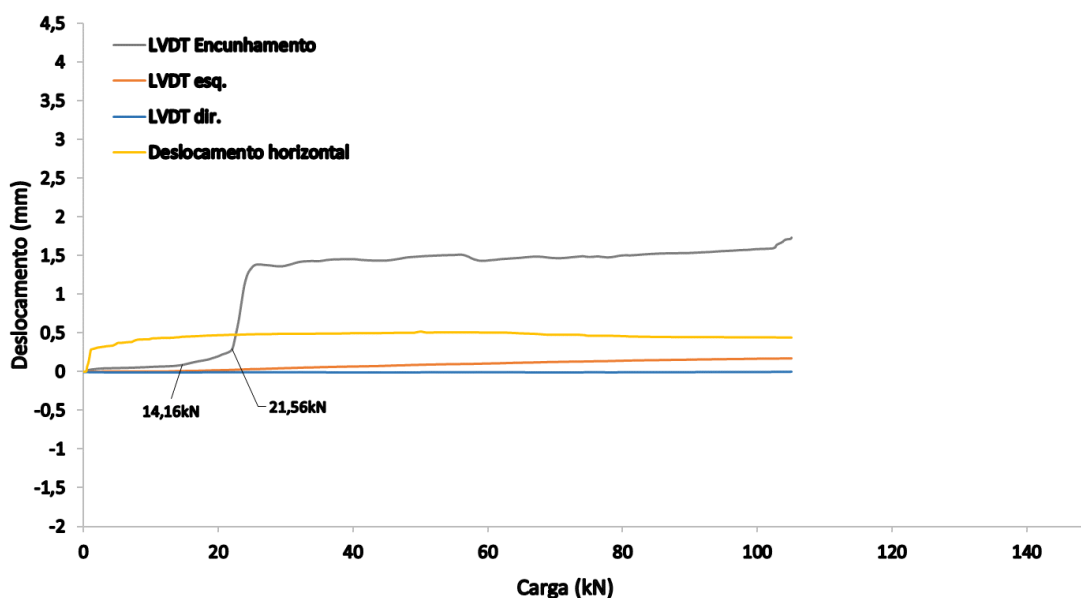
Figura 80 - Gráfico carga x deslocamento – P5 da amostra de encunhamento de argamassa industrializada

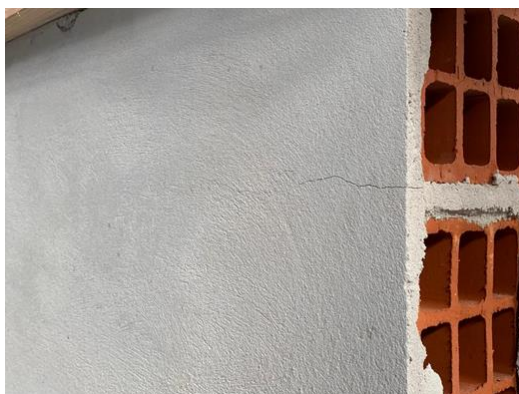
Figura 83 – Fissura na horizontal P6

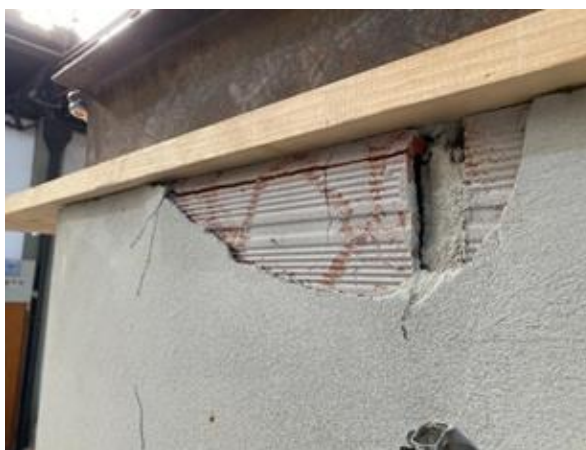
Figura 84 – Ruptura no bloco na P6

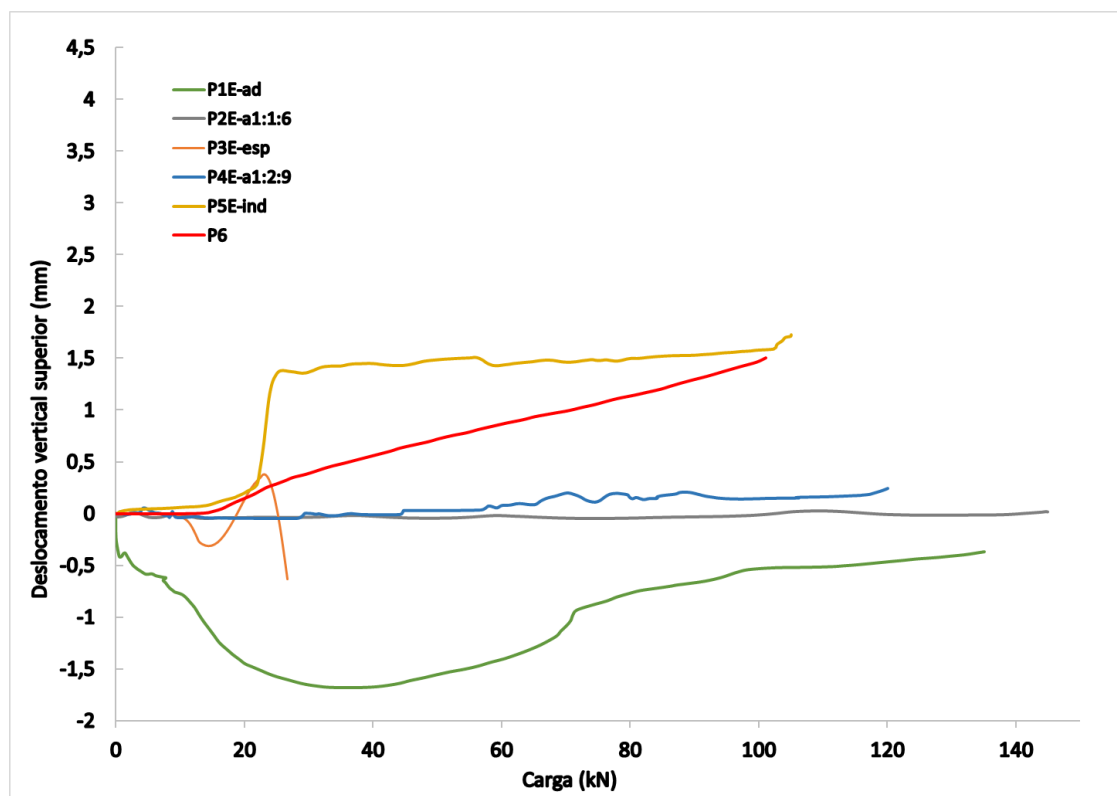
Figura 89 – Gráfico carga x deslocamento vertical - LVDT superior
