## A ESTÂNCIA MISSIONEIRA DE YAPEYÚ

A Estância Santiago e o Passo do Aferidor

Dissertação apresentada como requisito parcial para obtenção do título de Mestre, pelo Programa de Pós-Graduação em História da Universidade do Vale dos Sinos – UNISINOS.

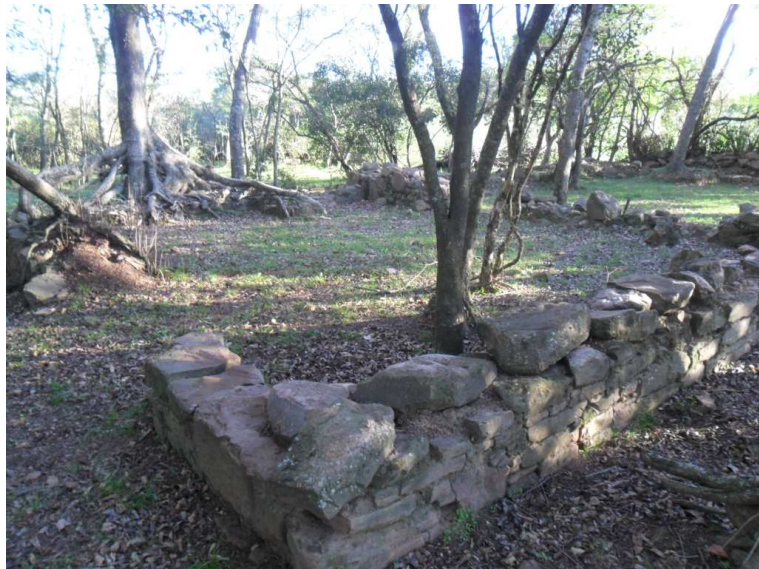
Fotografia 2: Canto A mostrando o encontro da parede da frente com a lateral direita do espaço 2.

No lado direito da foto, a parede da frente do prédio; no centro, todo o espaço 2; no lado esquerdo, a parede lateral direita mostrando uma interrupção no muro, que pode ser uma

grande entrada. No canto superior direito, o espaço 1.

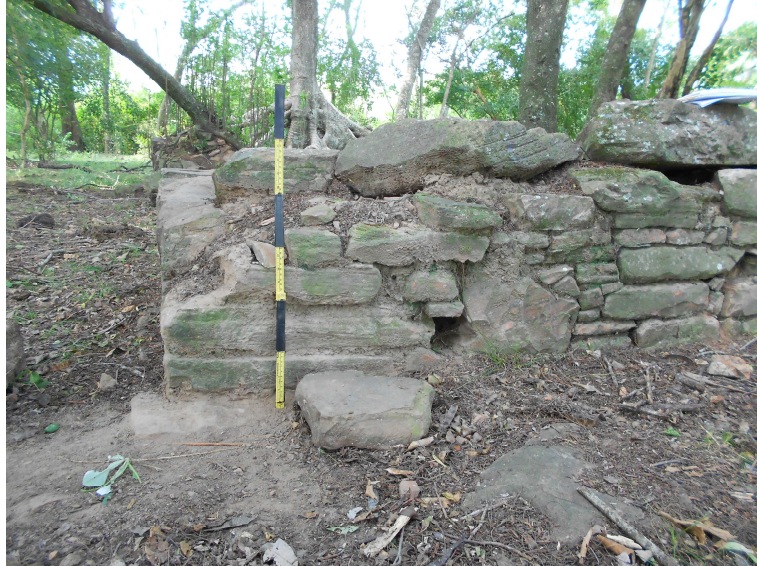
Fotografia 3: Canto A mostrando o grande bloco sobre o qual se assenta o ângulo da parede.

Furlong (1962, p. 240) mostra que os ângulos das construções missioneiras estavam assentados sobre grandes blocos trabalhados (ver figura 2).

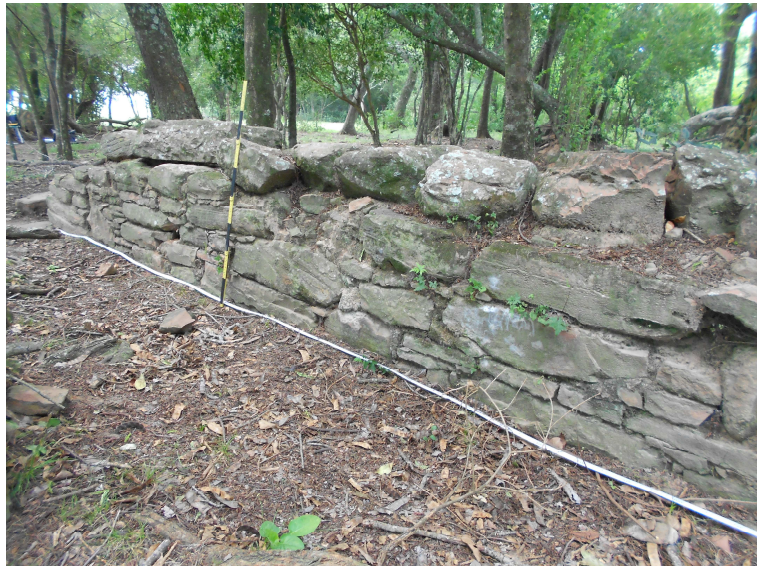
Fotografia 4: Parede da frente do espaço 2 junto ao canto A.

Esta parede mostra a técnica de construção: na parte inferior, sobre o solo, pequenas lajes; sobre elas, lajes maiores ou blocos com faces aplanadas; por cima, outros blocos que sustentavam a parede de adobe.

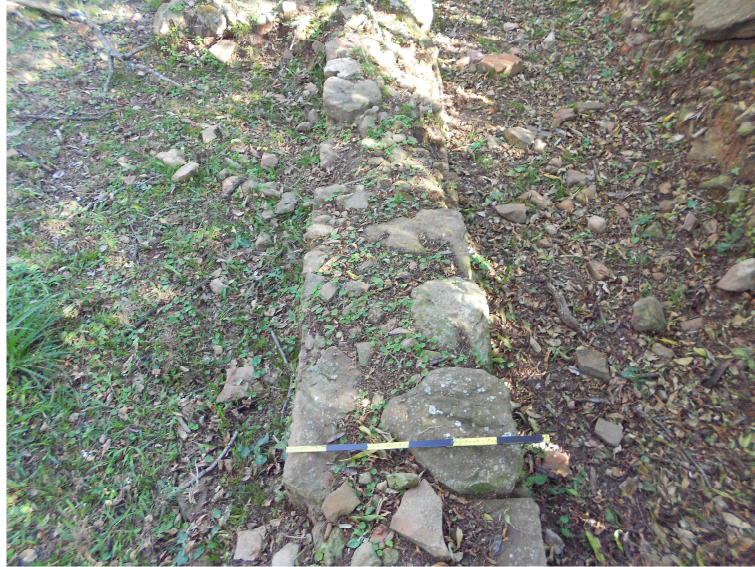
Fotografia 5: Parede lateral esquerda do espaço 1.

Esta foto deixa evidente a técnica de construção da parede, com blocos externos e preenchimento do espaço interno com pedras menores e barro.

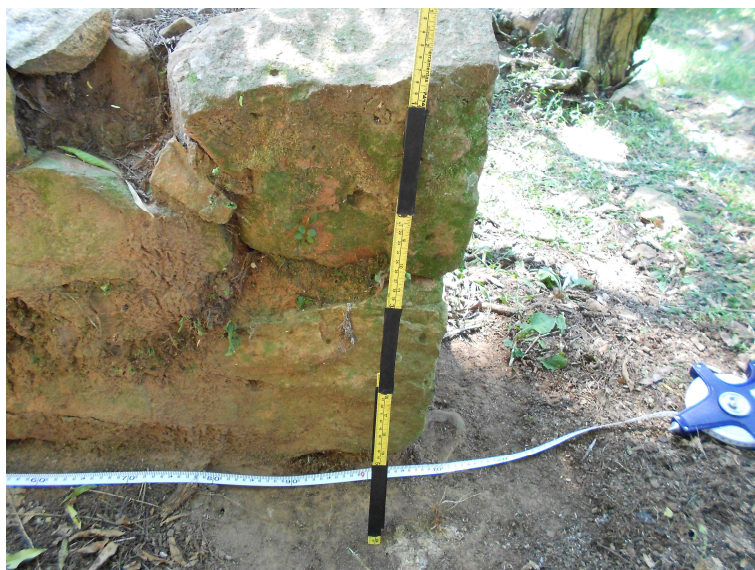
Fotografia 6: Ângulo D, da parede lateral esquerda com a de fundo no espaço 1.

A foto mostra o cuidado com que se construíram os ângulos do encontro das paredes. Por baixo das treças é possível notar o grande bloco sobre o qual se assentava o ângulo para lhe dar firmeza.

Além dos dados da legenda, a foto mostra a técnica de construção com grandes blocos. Por baixo da cantoneira, outra vez um bloco de sustentação do ângulo, como ele aparece nas fotos 3 e 6.

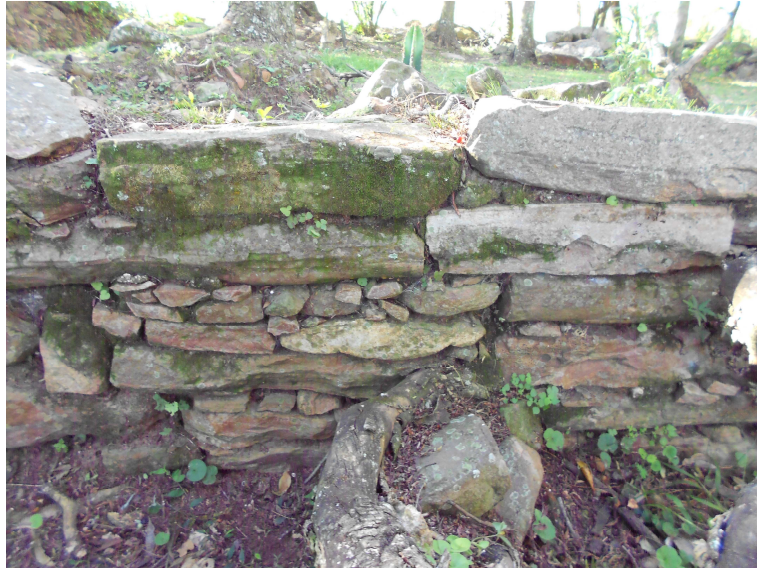
Fotografia 7: Meio da parede de fundo do espaço 1.

Na foto vê-se novamente a técnica de construção, com lajotas como base sobre o solo; em cima, blocos regulares para implantação da parede de adobe. Para manter o nível horizontal das lajes preenchem-se com pequenas pedras e fragmentos os espaços irregulares.

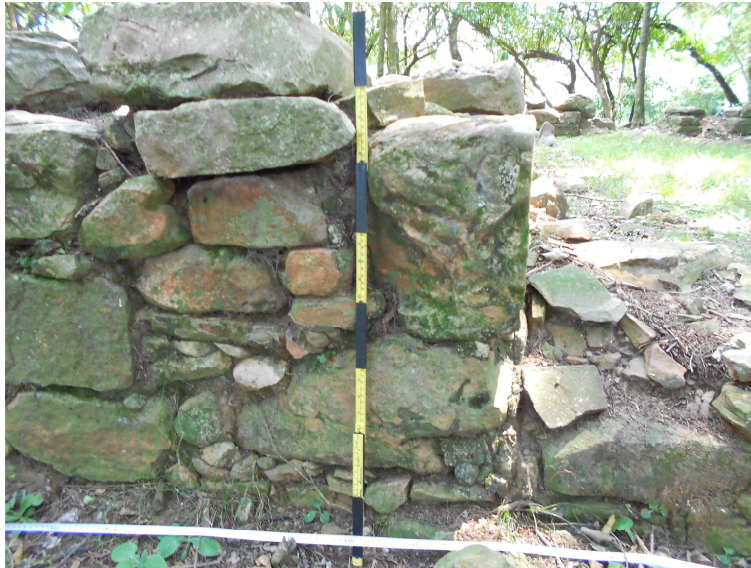
Fotografia 8: O ângulo E, o encontro da parede de fundo do espaço 1 com a parede central.  
No lado direito, o começo da parede de fundo do espaço 2.  
O encontro das duas insinua uma descontinuidade.

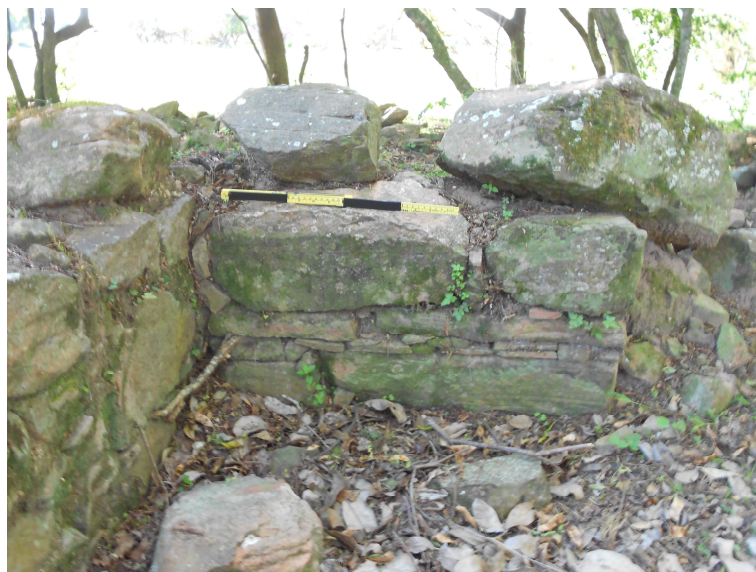
Fotografia 9: Encontro da parede central (à esquerda na foto) com a da frente, no espaço 2, visto do lado de dentro.

Na parede da frente aparecem as lajotas que também são observadas na vista frontal da mesma parede (foto 4). Na parede central, observa-se construção com grandes blocos.

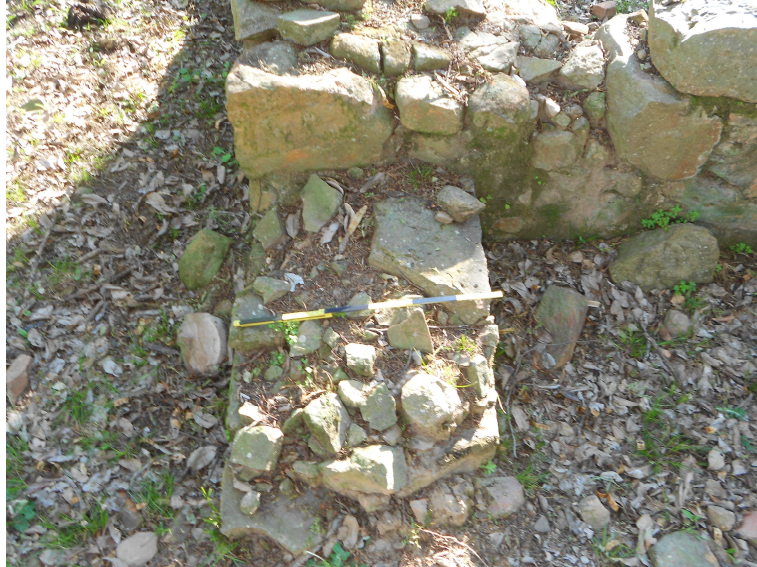
Fotografia 10: Em cima, ângulo do encontro da parede de fundo do espaço 1 com a parede central. No centro, o começo da parede de fundo do espaço 2.

O encontro entre as paredes visto no centro da foto sugere descontinuidade de construção. Na foto 8 esta descontinuidade fica mais evidente. Nesta foto a parede de fundo insinua solidez, mas em seguida ela continua em uma estrutura de pau a pique, sem blocos na base, e por isso desmoronou, como se observa na foto 11.

Esta parede de fundo do espaço 2 era mais frágil, de pau a pique, como insinuam os seixos e o barro do centro da foto, em vez dos costumeiros blocos de pedra. A mesma fragilidade pode ser observada na foto anterior e na posterior.

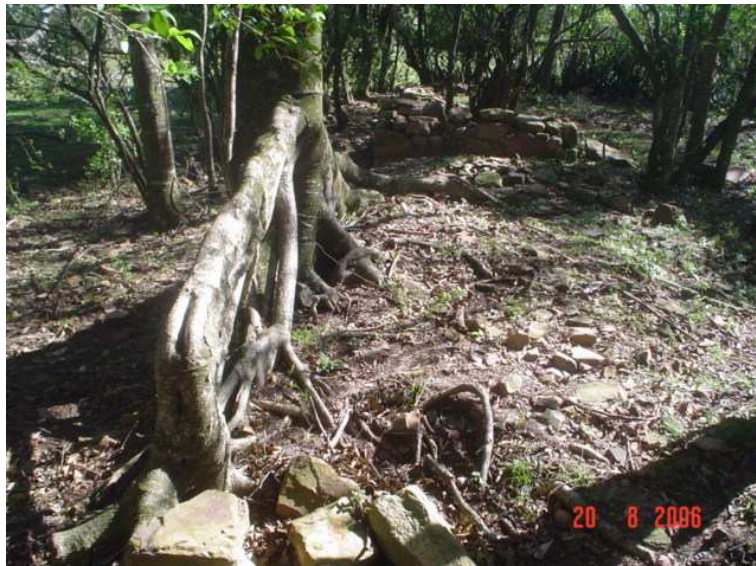
Fotografia 12: As raízes alinhadas da figueira testemunham que cresceram coladas à parede de fundo do espaço 2, que desapareceu e que teria sido de pau a pique.

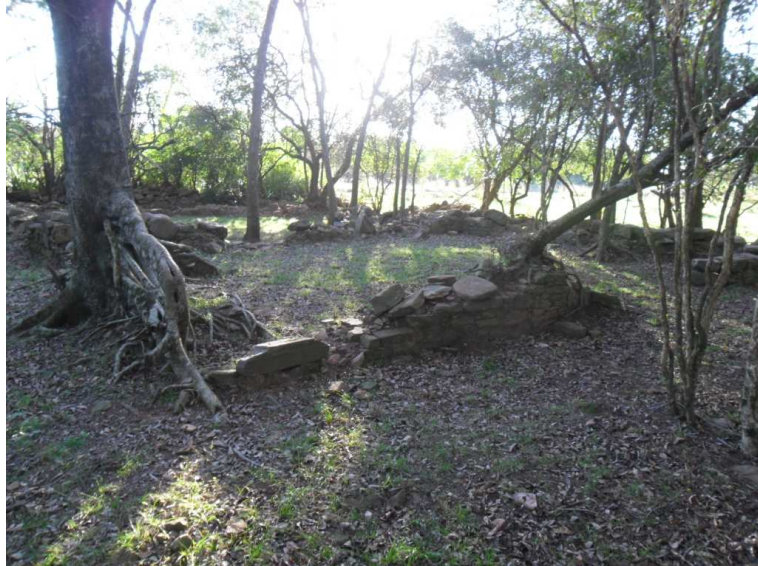
Fotografia 13: Vista geral do Espaço 2 a partir do canto F.  
No lado esquerdo veem-se as raízes da figueira da foto anterior.

A foto ainda mostra que havia um desnível do interior do espaço 2 para o terreno externo. Este preenchimento foi retirado até uma profundidade de 0,40 m por um curioso, no ano de 2007. Ele não aparece mais na foto seguinte.

Em primeiro plano, a interrupção na parede lateral direita do espaço 2, representando uma larga abertura, que poderia ser um portão externo, dando para os currais. Uma abertura menor na parede do meio pode representar o acesso entre os dois espaços. Estas aberturas também são visíveis na foto anterior.

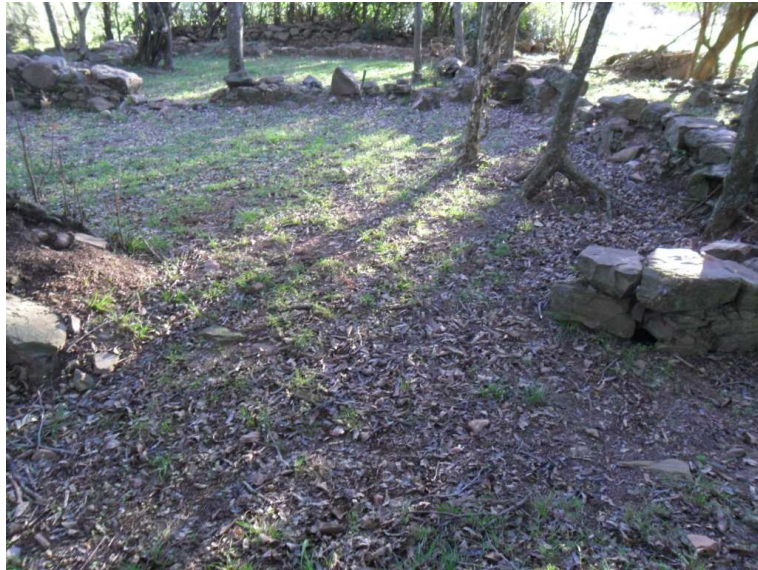
Fotografia 14: Vista sobre o espaço 1 e o espaço 2 a partir do lado direito do prédio, mostrando uma grande abertura na parede lateral do espaço 2 e uma abertura menor na parede que divide os dois espaços.

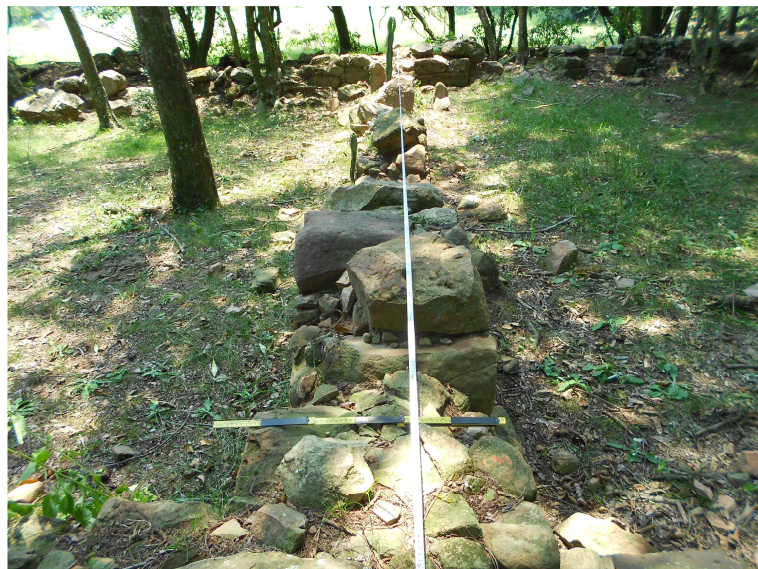
Fotografia 15: Parede que divide o prédio em espaço 1 e espaço 2.  
Vista do fundo para a frente do prédio.

Esta parede mantém, basicamente, a mesma técnica de construção das demais paredes, excluindo a de fundo do espaço 2. Em primeiro plano, o entroncamento com as paredes de fundo, no alto o entroncamento com a parede da frente. Em ambos os lados da parede existe uma certa elevação do terreno que pode ser resultado do desmoronamento da parede de adobe.

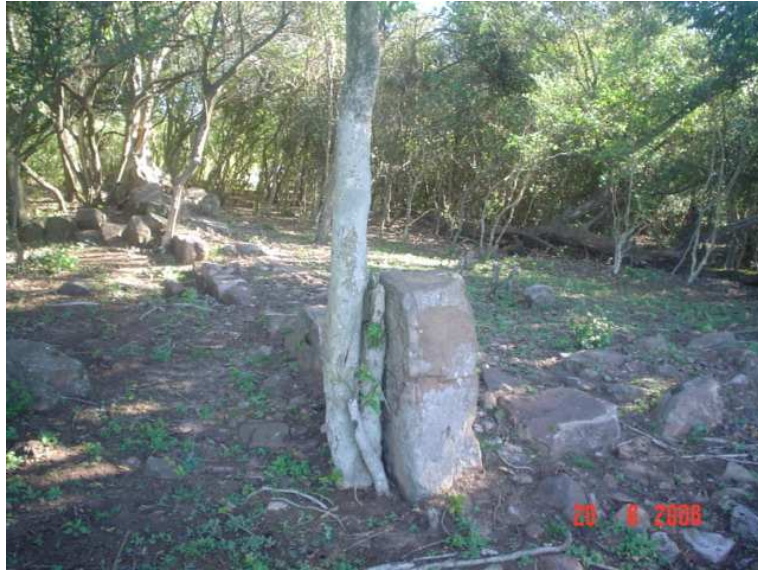
Fotografia 16: A foto mostra o ângulo da cerca da frente (à direita) com a cerca do lado esquerdo do curral retangular. O bloco em pé reforça o ângulo do encontro.

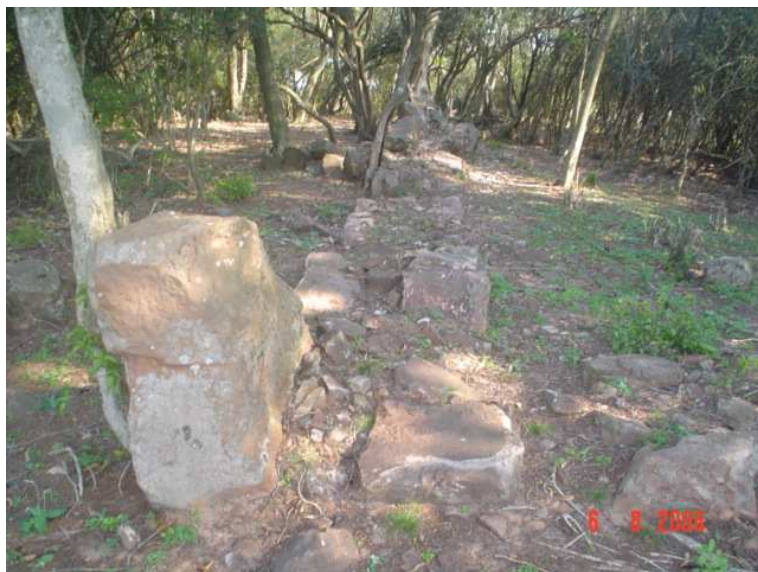
Fotografia 17: A mesma vista com pequeno ângulo de diferença. A cerca é de fileira dupla de pedra, com espaço entre elas, o que insinua que no meio implantava-se uma paliçada de troncos, que a pedra do ângulo reforça.

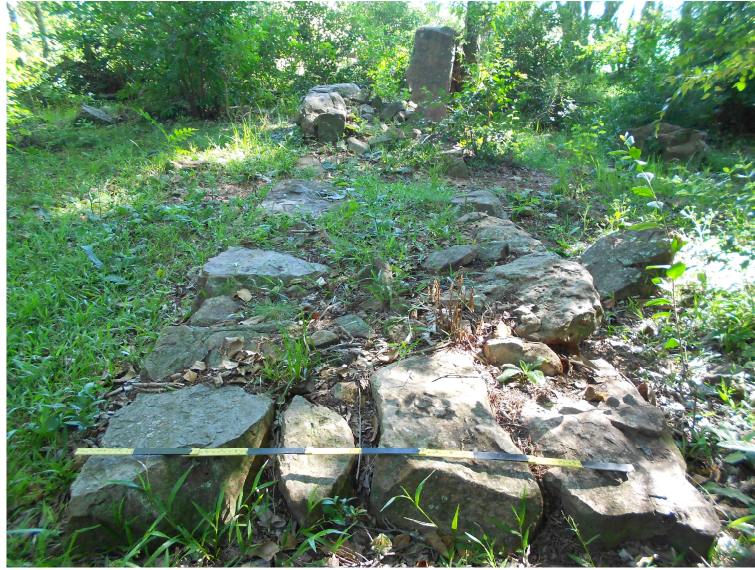
Fotografia 18: Muro lateral esquerdo visto do fundo para frente, com a pedra angular ao fundo.

Por esta nova perspectiva, pode-se notar, no primeiro plano da foto, um corte na cerca sugerindo um portão menor que daria ao campo próximo e a uma entrada no curral semicircular.

As cercas da frente, do lado esquerdo e do fundo do curral retangular têm paredes duplas de pedras com um espaço não preenchido no meio delas (fotos 16, 17 e 18). A parede lateral direita e a que une o curral semicircular com a parede da esquerda e a de fundo parecem de uma só fileira de pedras. As cercas existentes apresentam a altura de uma pedra e a impressão é de que elas não eram mais altas do que isto. A esquina mostrada na foto 16 e o umbral da porta principal, na foto 19, são formados por grandes blocos em pé. Blocos muito grandes, deitados, formam também a cerca de fundo do curral (foto 20). Eventualmente um grande bloco pode reforçar uma parede (foto 19).

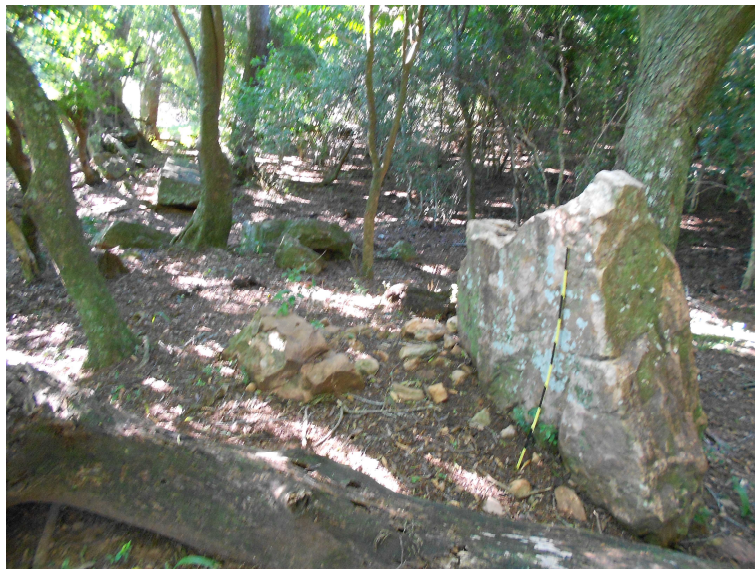
Fotografia 19: Muro frontal retangular mostrando ao fundo as duas pedras grandes que marcam a entrada principal do curral. Em primeiro plano, uma grande pedra que pode ser um reforço estrutural para a cerca.

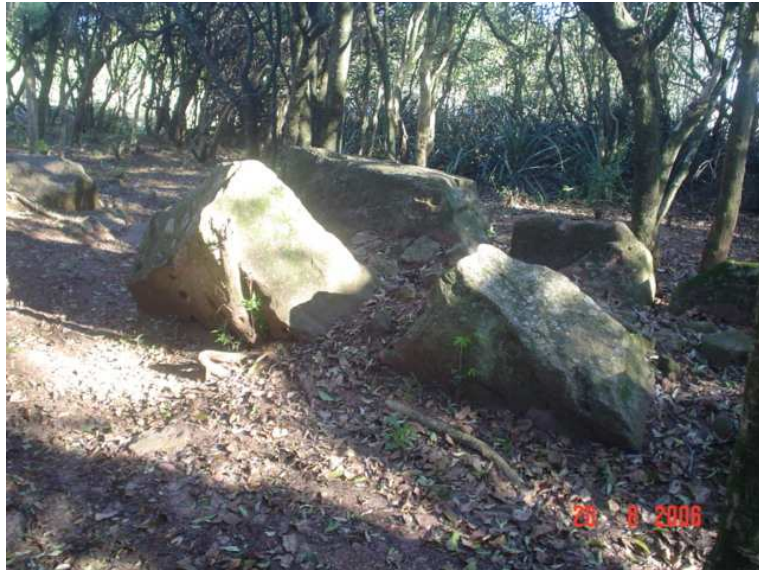
Fotografia 20: Grandes blocos na parede de fundo do curral retangular com um vão de 0,60 m entre eles.

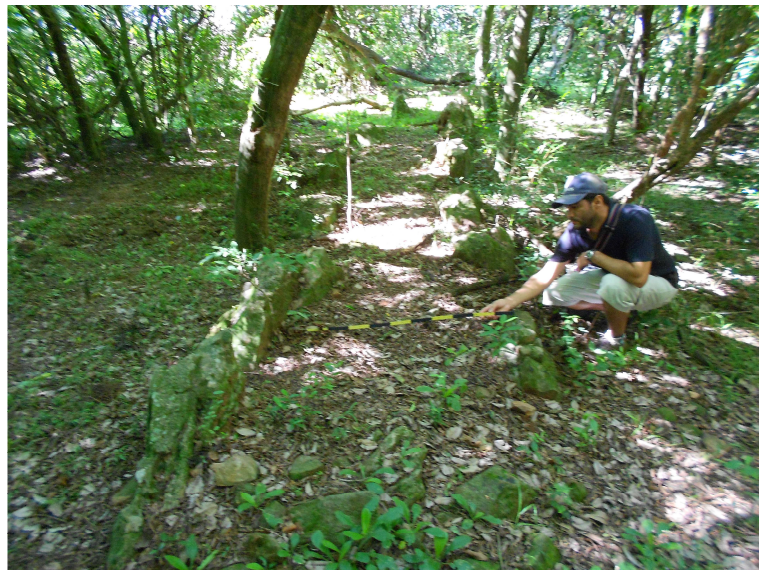
Fotografia 23: Restos da parede do curral circular, mostrando duas filas paralelas de pedras, que distam 1,20 m uma da outra e provavelmente representam o reforço da base de uma estacada de troncos. Ver foto 24.

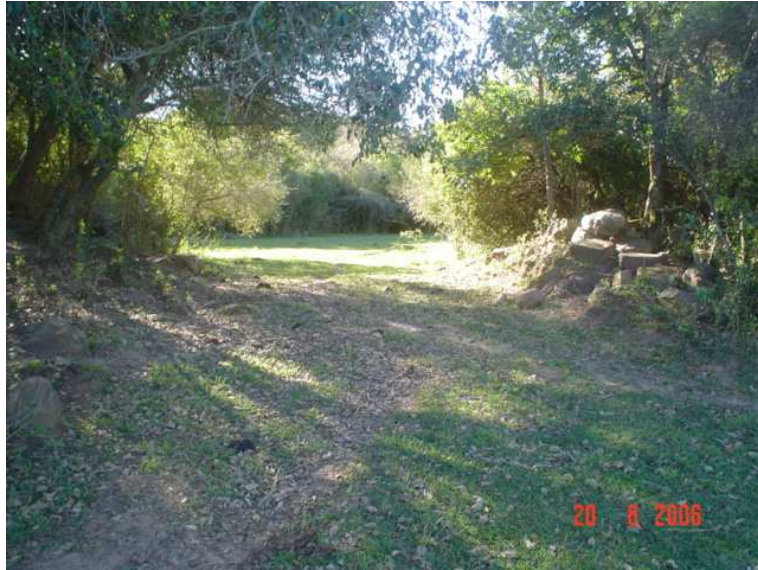
Fotografia 24: Uma das entradas do curral circular. O lado direito mostra claramente reforço típico da parede junto às entradas; no outro lado ele está mais disfarçado.

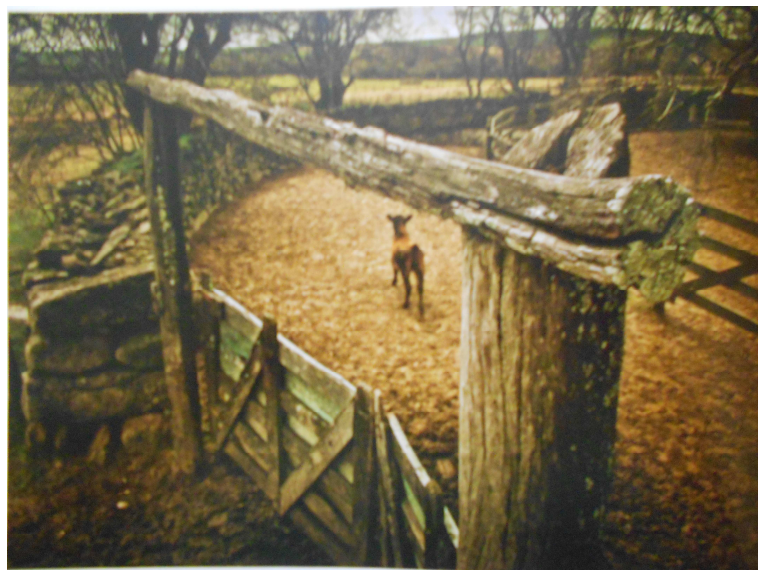
Fotografia 25: Curral circular da Estância Minuano, em Aceguá, que ilustra como teria sido um curral circular missioneiro.

Nesta foto vê-se a construção de uma cerca de curral circular: a parede é construída com pequenos blocos, com exceção das extremidades junto à entrada; a parede é dupla com preenchimento de pequenas pedras perto das aberturas e provável preenchimento com troncos eretos formando paliçada no restante da cerca; o enraizamento de alguns troncos daria origem a árvores como as que se veem na foto, que, curiosamente, parecem todas da mesma espécie,

A foto 25 mostra como teria sido o grande curral circular, a maneira como as paredes seriam construídas e o fato de que árvores da mesma espécie estejam crescendo no meio da parede é uma forte sugestão de uma antiga estacada; alguns troncos da estacada poderiam ter brotado e criado raízes e se transformado nas árvores que hoje conhecemos. A alternativa seria um círculo de árvores com os espaços intermédios preenchidos pelo muro.

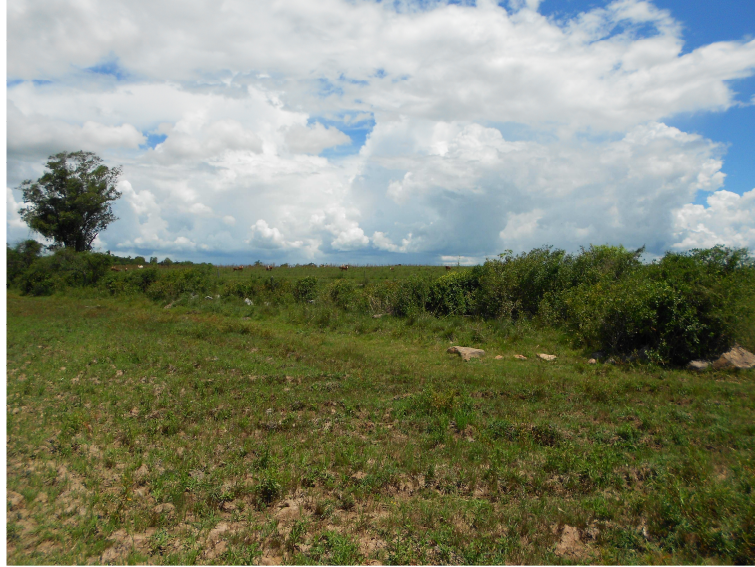
Fotografia 30: Vestígios de cerca de pedra no lado norte do potreiro 2.

Esta cerca mantém algumas características das cercas de pedra dos currais, com algumas partes formadas por fileiras duplas de pedras e algumas pedras grandes, porém menores que as dos currais.

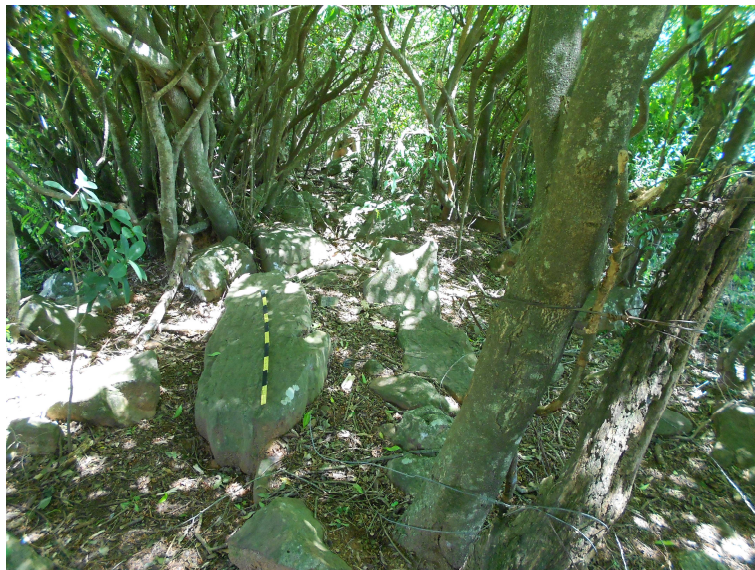
Fotografia 31: Vestígios de cerca de pedra, com parede dupla, no limite norte do potreiro 2.

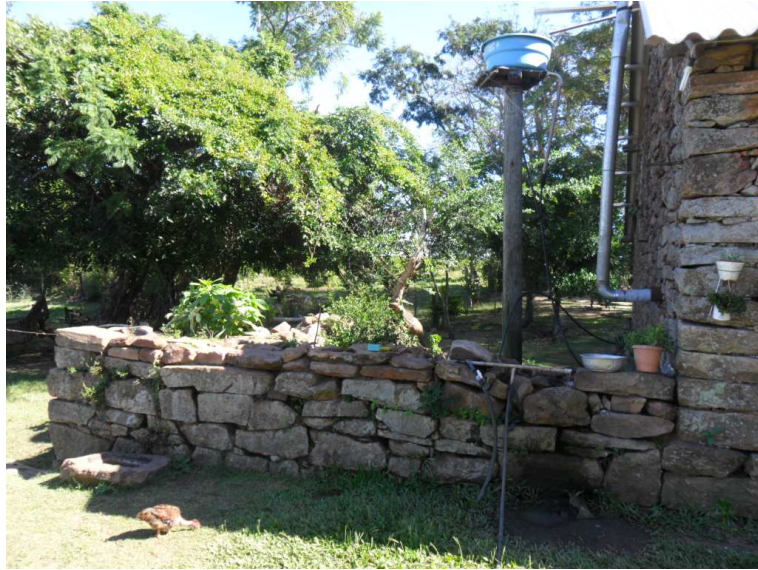
Fotografia 36: Mureta do primeiro anexo.

Esta mureta mede 5,25 m de comprimento por um metro de altura, com largura de 70 cm. Ela fecha em ângulo reto com um novo muro que fica paralelo à parede sudeste e tem um comprimento de 8,60 m por 1,20 m de altura. A mureta provavelmente serviria de base para uma parede de adobe. No encontro com a parede do prédio vê-se clara descontinuidade construtiva, indicando que esta parte é posterior.

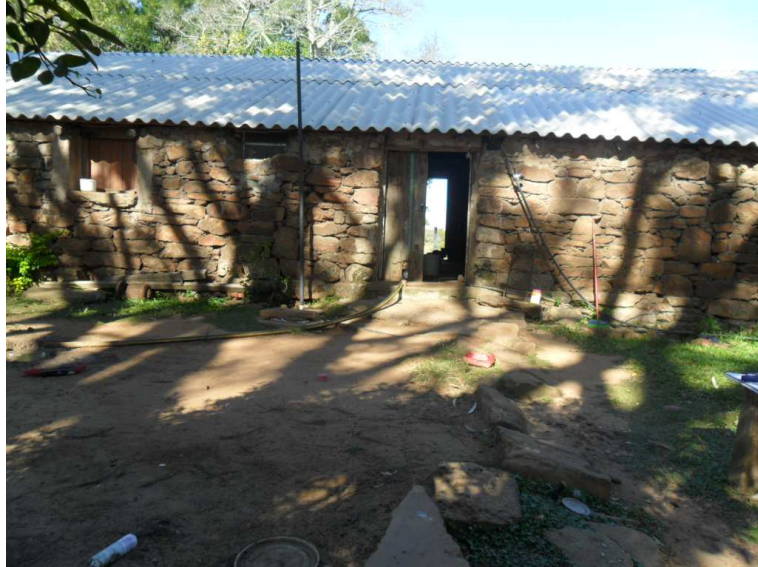
Fotografia 39: O fundo do prédio com uma porta e uma janela originais.

Entre elas se abriu uma pequena janela basculante para o banheiro da família. No lado direito da foto, saindo de junto da porta, os fundamentos do que poderia ser a horta (anexo 2).

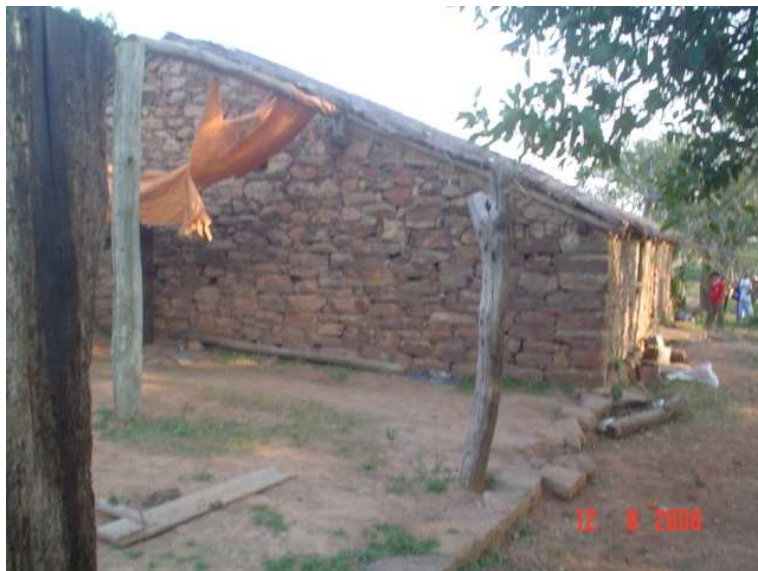
Fotografia 40: Anexo 3 com a parede noroeste do prédio.

A terceira extensão do prédio apresenta uma base em pedra em três lados, fechando com a parede do prédio e um piso nivelado com o da casa.

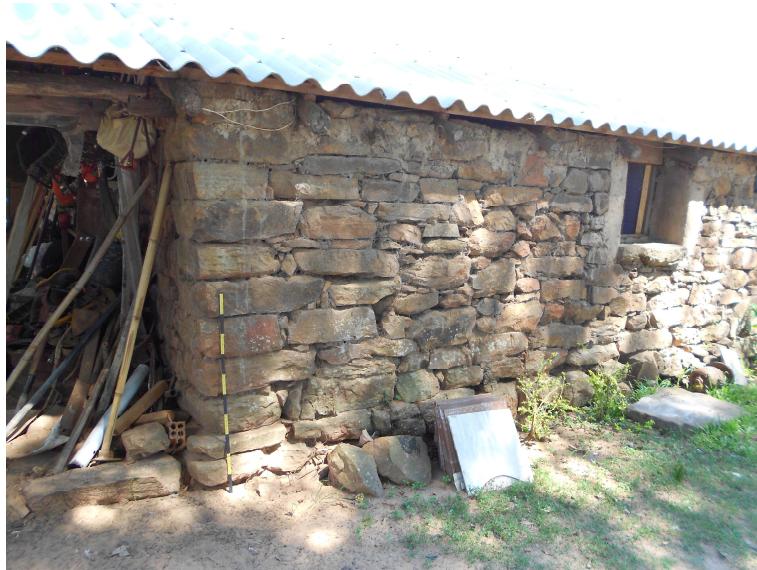
Fotografia 41: O espaço da foto anterior

O anexo 3 foi coberto e transformado, depois da primeira visita, em garagem e oficina para pequenos consertos. A esquina do prédio mostra o reforço do ângulo e a parede com preenchimento irregular de pedras. A abertura da janela é original.

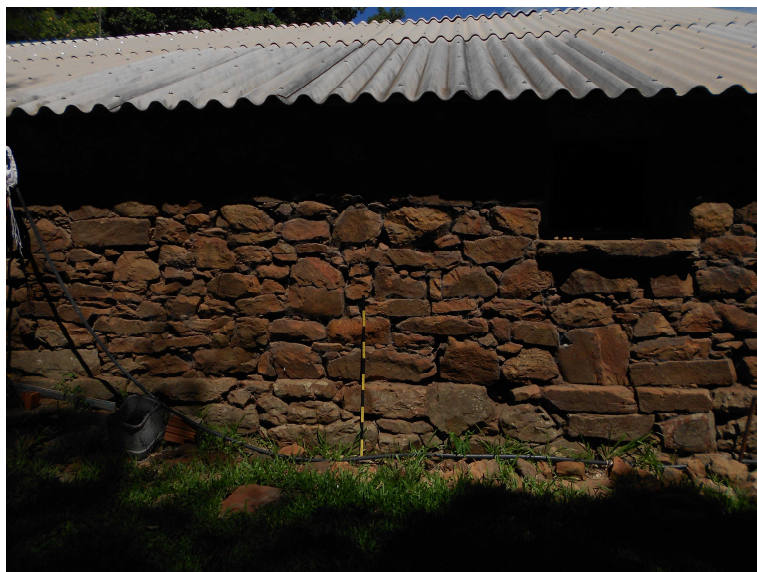
Fotografia 42: Parede do fundo, mostrando a típica forma de construção das reduções: uma base de pedra sobre a qual se constrói um muro de pedra, como na foto, ou um muro de adobe, como é sugerido para o anexo 1.

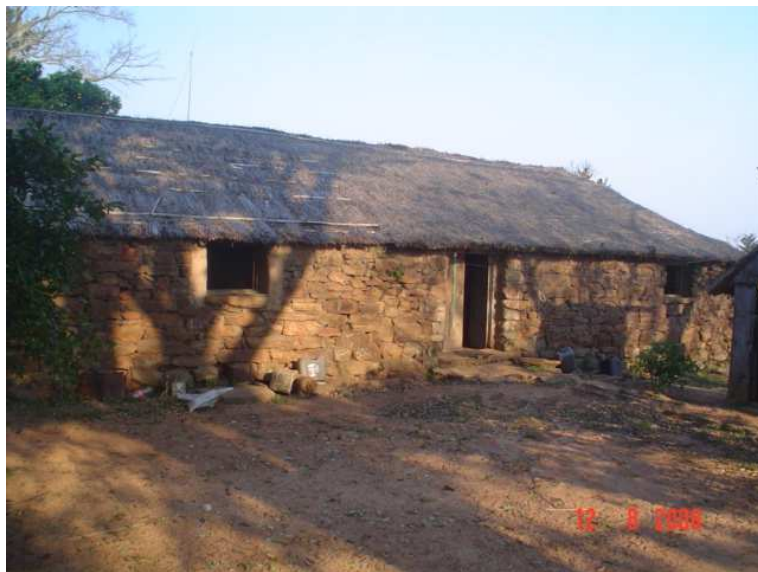
Fotografia 43: Fundos do prédio, com o telhado ainda feito de capim caninha e os marcos das aberturas ainda originais. Registro fotográfico do ano de 2006.

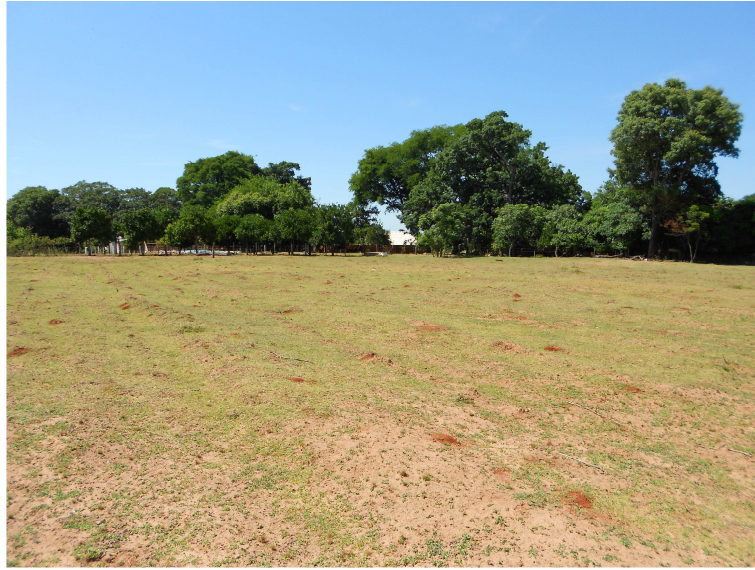
Fotografia 45: No centro da foto aparece o prédio; à direita, protegida pela mata, a primeira cerca de pedra.

Existem duas cercas de pedra que partem da casa e parecem ligadas a recintos fechados. A primeira, na imagem de satélite 6 (indicadores brancos do centro e alto da imagem), começa 45 m atrás da casa e se estende por seiscentos metros; ela se encontra protegida por árvores baixas. Ela, na maior parte de sua extensão, não tem mais de um metro de altura. Em alguns locais ela não está representada por mais que algumas pedras na superfície do solo, às vezes debaixo de árvores, ou em campo aberto. Ela se perde dentro de um mato fechado, de árvores baixas, com grande quantidade de galhos e cipós, que a substituiriam na formação do limite. Ela não apresenta nenhum ponto de convergência e hoje desaparece no meio do campo.

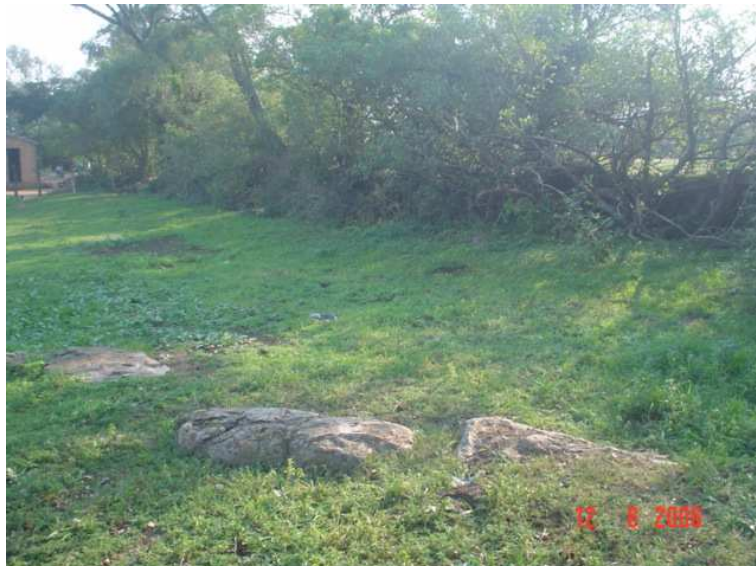
Fotografia 46: Vista da segunda cerca de pedra.

A segunda cerca de pedra, na imagem de satélite 6 (indicadores brancos na parte inferior da imagem), começa a 13,5 m de outro lado da casa e se estende por 160 metros, com uma largura entre 0,70 m e um metro.

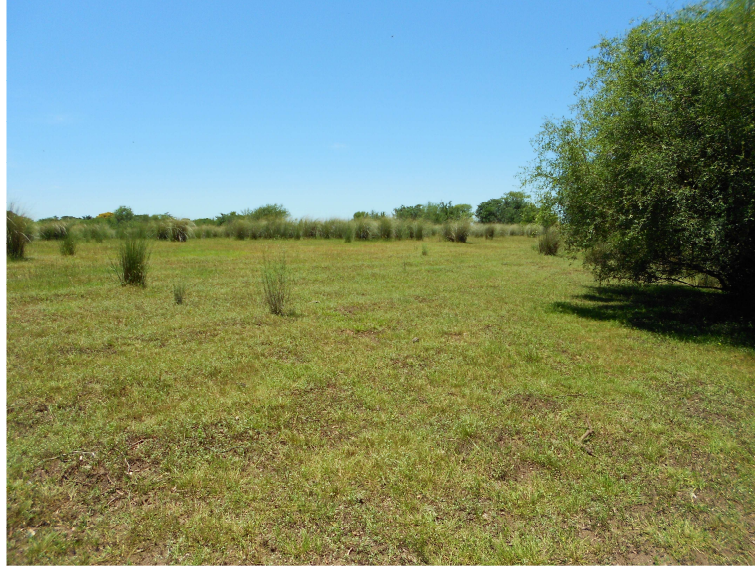
Fotografia 49: Cerca formada por capim caninha, vestígio de antigo cercado.

A cerca de capim caninha já não oferece barreira para o gado, mas pode ser vestígio de uma antiga cerca.
