**ANÁLISE DA BIORRECEPTIVIDADE DE ESTRUTURAS DE
CONCRETO AO ATAQUE MICROBIOLÓGICO (ALGAS)**

São Leopoldo, novembro de 2016.

Dissertação apresentada ao Programa de Pós-Graduação em Engenharia Civil da Universidade do Vale do Rio dos Sinos – UNISINOS, como requisito parcial para a obtenção do título de Mestre em Engenharia Civil.

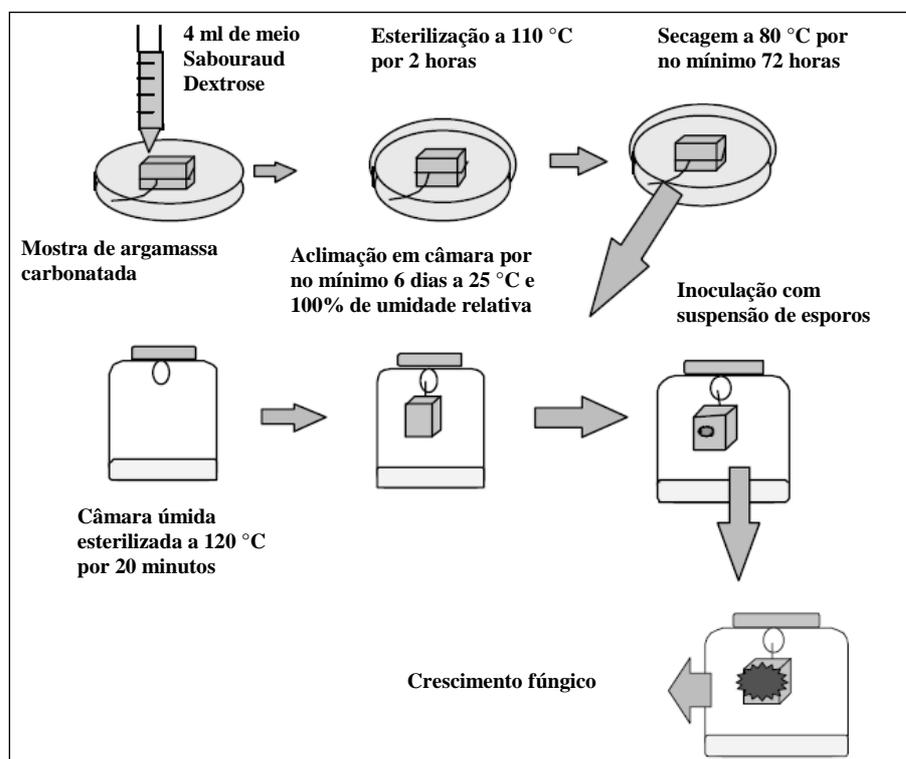
Figura 1 – Diagrama esquemático do teste laboratorial realizado por Shirakawa et al. (2003).

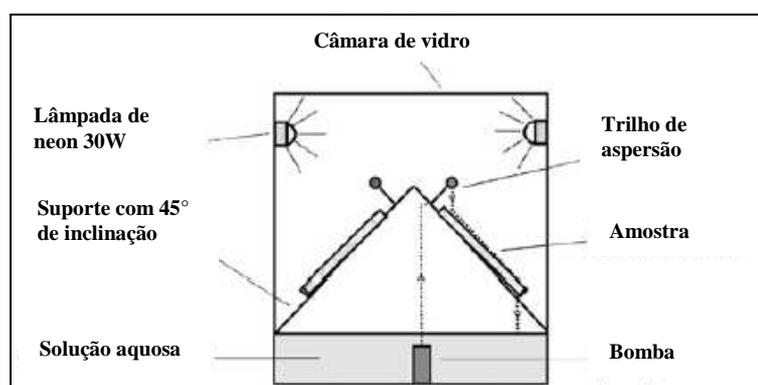
Figura 2 – Vista frontal da configuração do ensaio laboratorial realizado por Barberousse et al. (2007).

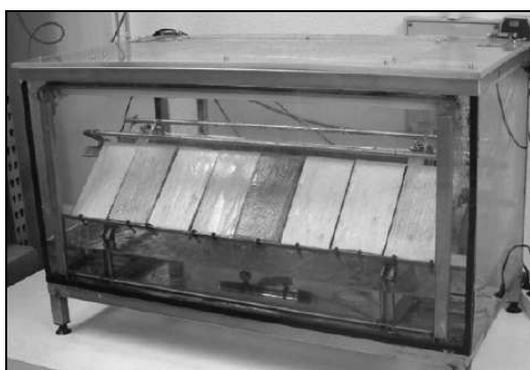
Figura 3 – Dispositivo de trabalho realizado por Barberousse et al. (2007).

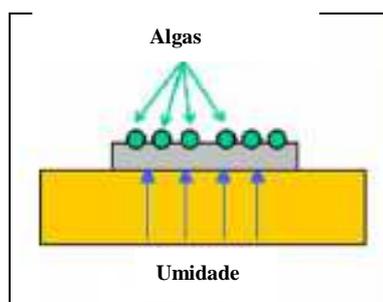
Figura 4 – Diagrama esquemático do sistema de umidificação realizado por Escadeillas et al. (2007).

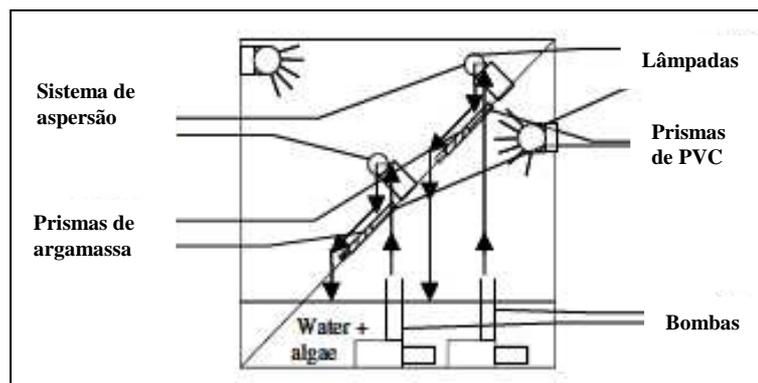
Figura 5 – Diagrama esquemático do teste de escoamento realizado por Escadeillas et al. (2007).

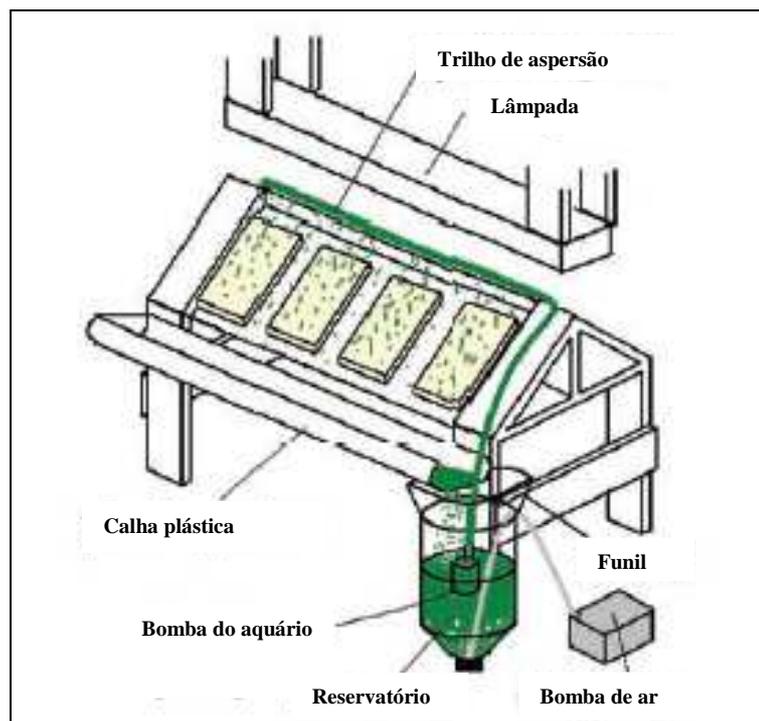
Figura 6 – Representação esquemática de uma unidade da instalação modular projetada por Muynck et al. (2008).

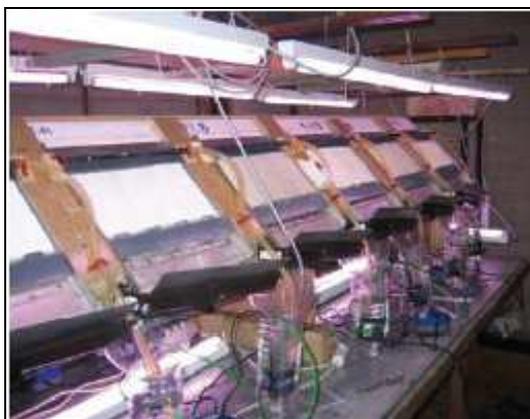
Figura 7 – Instalação modular utilizada por Muynck et al. (2008).

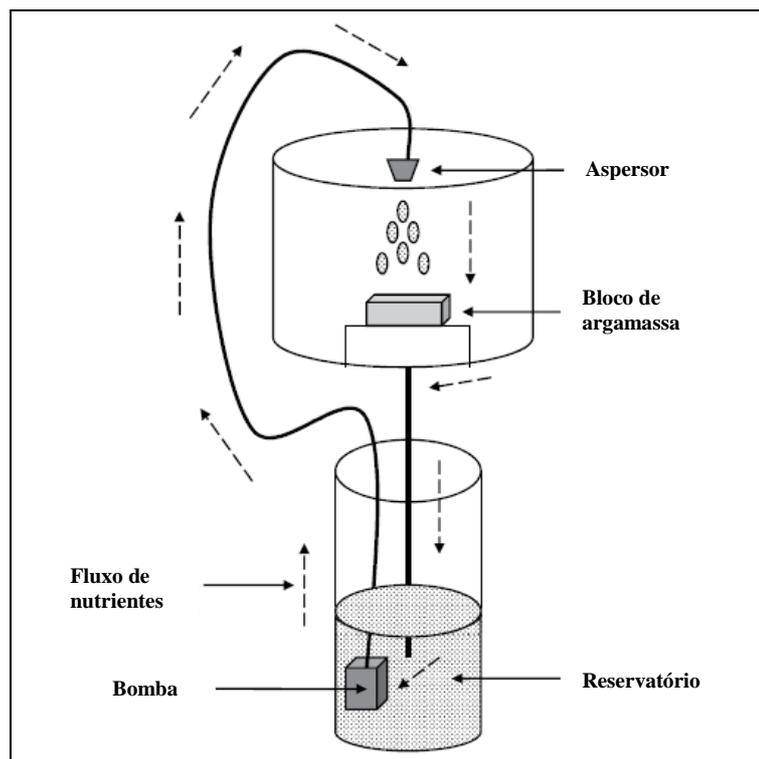
Figura 8 – Diagrama esquemático da câmara de ensaio utilizada por Giannantonio et al. (2009).

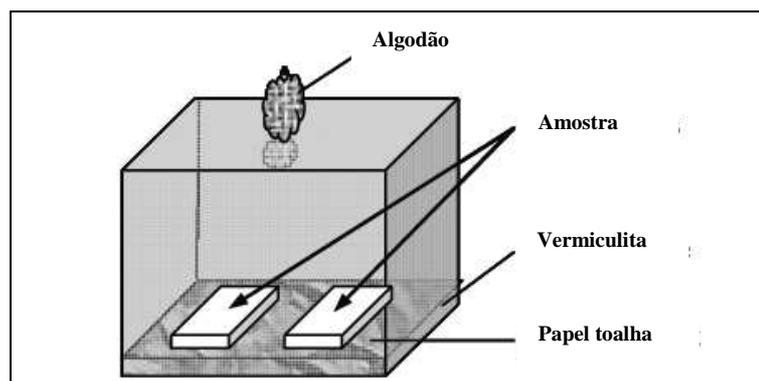
Figura 9 – Instalação experimental para teste de biodeterioração dos trabalhos de Wiktor et al. (2009) e Wiktor et al. (2011).

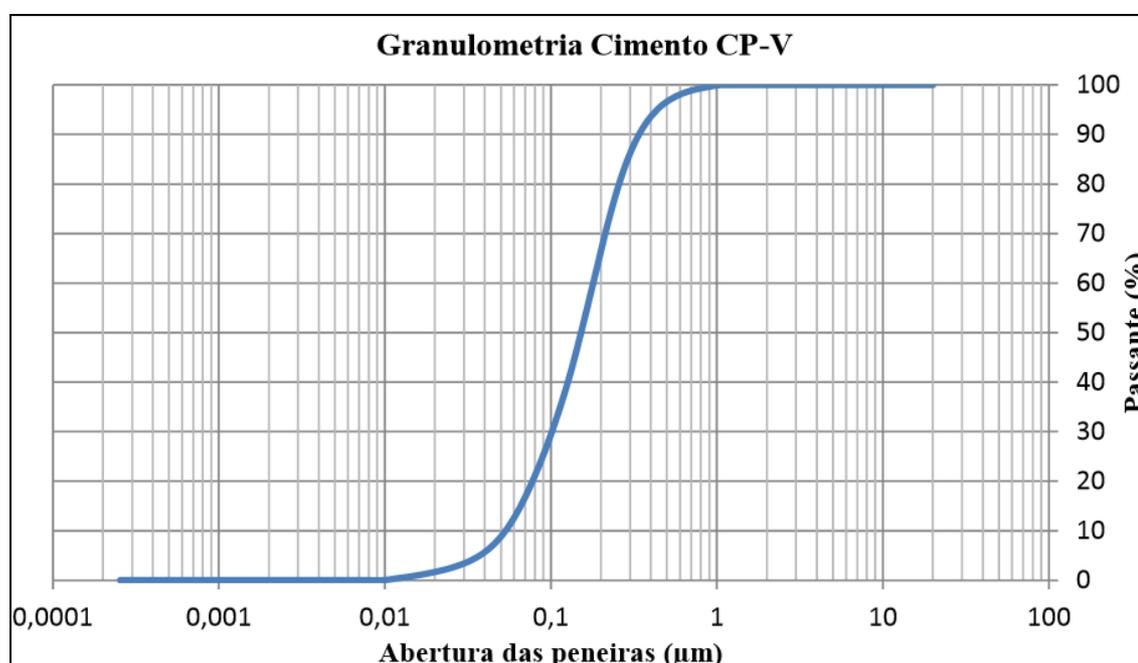
Figura 10 – Granulometria do cimento.

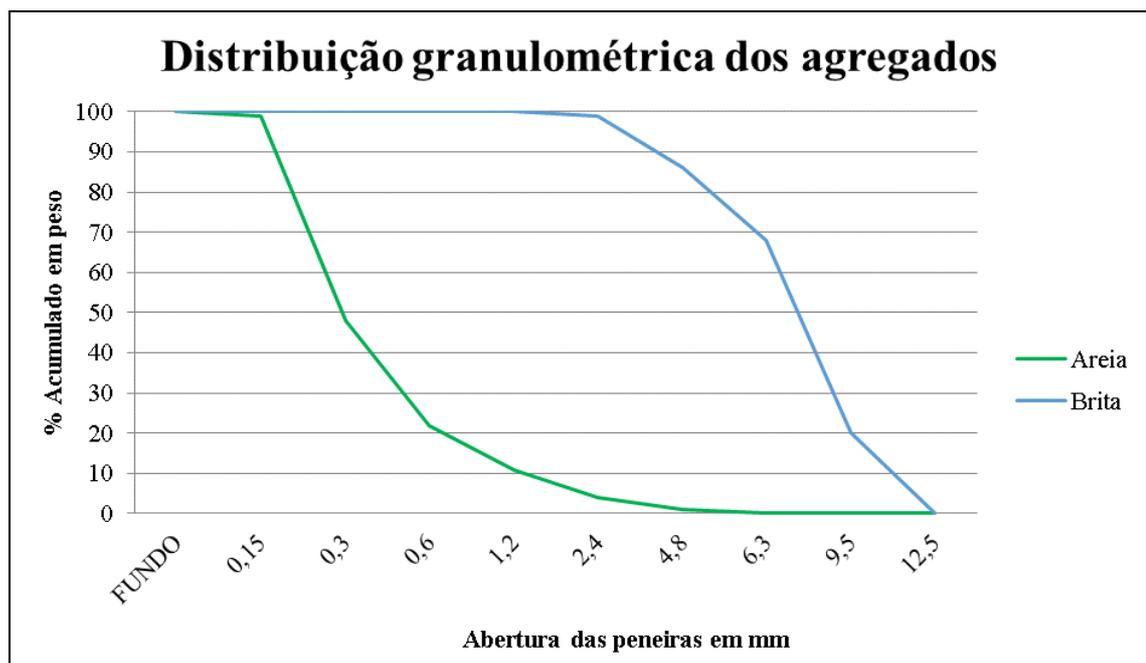
Figura 11 – Curva granulométrica dos agregados.

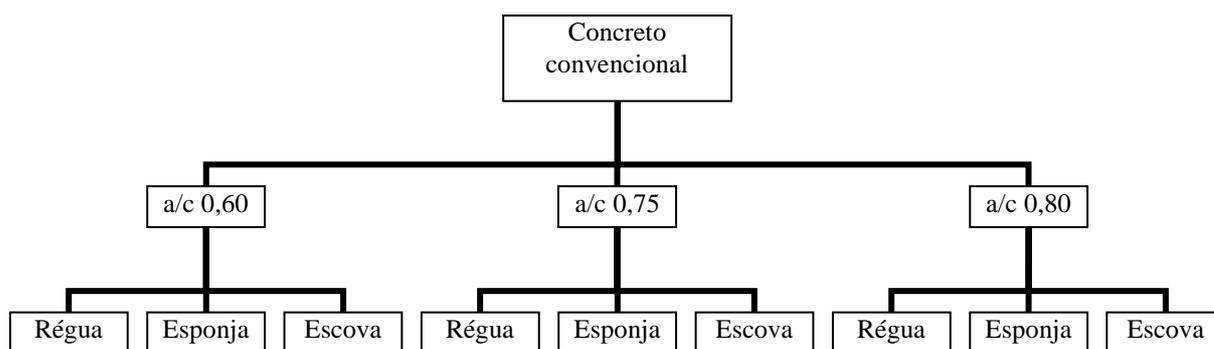
A amostra do estudo foi o concreto convencional e as variáveis de estudo foram a relação água/cimento (a/c) e os tratamentos de superfície. A variável relação a/c tem o intuito de formular traços com porosidades distintas, pois quanto maior a relação a/c maior é a porosidade, enquanto que os tratamentos de superfície são os responsáveis pela diferença na rugosidade do acabamento final. Os tratamentos superficiais compreenderam alisamento de superfície com régua (tratamento 1), tratamento da superfície com esponja (tratamento 2) e tratamento da superfície com escova de aço (tratamento 3). As relações água/cimento foram 0,60 (traço A), 0,75 (traço B) e 0,80 (traço C). As variáveis foram realizadas em quatro repetições, sendo três com inoculação e uma sem inoculação de microrganismos para a realização do controle. A Figura 12 apresenta o fluxograma das variáveis da amostra de concreto.

Figura 12 – Fluxograma das variáveis.

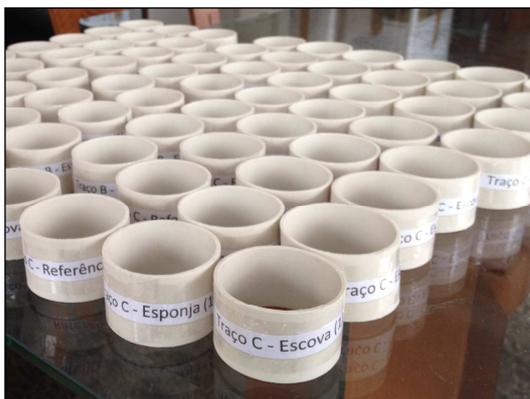
NBR 5738:2015, pois o estudo exige dimensões inferiores às descritas na norma. A dimensão deve ser a mínima possível para comportar os agregados graúdos. Dessa forma, para este trabalho, escolheu-se corpos de provas cilíndricos, com 5cm de diâmetro e 3cm de espessura para a moldagem e 1cm de espessura, adquirida por corte das peças, para o ensaio acelerado de biodeterioração. A Figura 13 apresenta as formas de tubo de policloreto de vinila (PVC) utilizados para a moldagem dos corpos de prova.

Figura 13 – Formas dos corpos de prova.

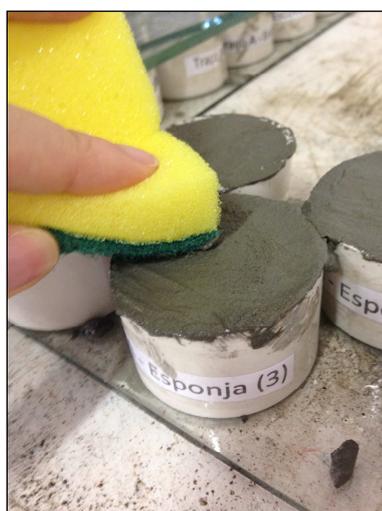
Os dois primeiros tratamentos superficiais, régua e esponja, foram realizados logo após a concretagem. O tratamento superficial denominado neste trabalho como régua foi realizado alisando a superfície final de acabamento com lâminas de vidro imediatamente após a moldagem. O tratamento de esponja consistiu em passar suavemente uma esponja simples sobre a superfície do concreto ainda fresco aproximadamente três horas após a moldagem. A Figura 14 mostra o tratamento de esponja sendo realizado.

Figura 14 – Tratamento superficial realizado com esponja.

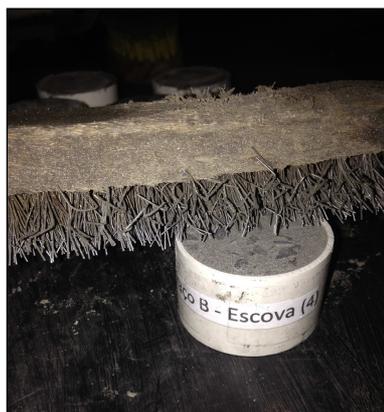
O tratamento superficial com escova de aço foi realizado 24 horas após a moldagem dos corpos de prova. A escovação aconteceu por, aproximadamente, dois minutos em cada peça, até a exposição do agregado graúdo. A

Figura 15 – Tratamento superficial realizado com escova de aço.

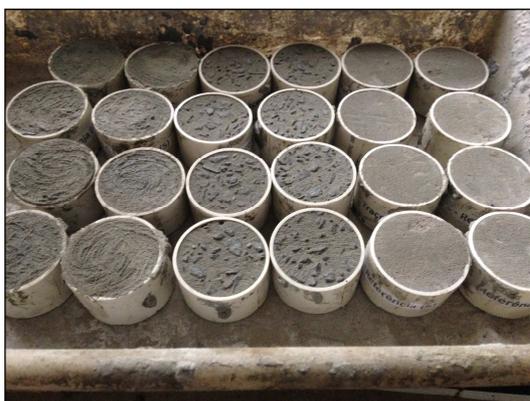
A Figura 16 apresenta o resultado visual dos tratamentos superficiais. Os oito primeiros moldes visíveis na figura, da esquerda para a direita, apresentam tratamento superficial realizado por esponja, seguido pelos moldes com tratamento superficial realizado por escova e régua, respectivamente.

Figura 16 – Tratamentos superficiais.

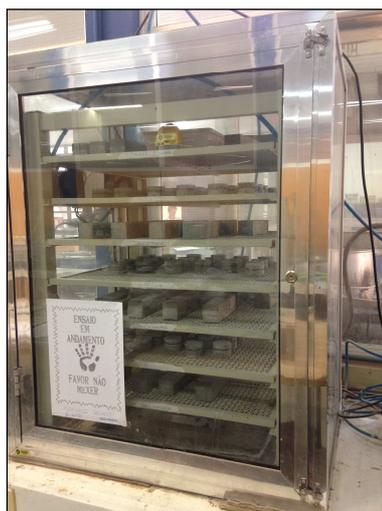
Após o período de cura da amostra, os corpos de prova sofreram processo de carbonatação. A carbonatação é a reação do CO_2 com o cimento hidratado. O gás CO_2 , presente na atmosfera, na presença de umidade forma ácido carbônico e reage com o Ca(OH)_2 , formando CaCO_3 . A carbonatação ocorre da superfície para o interior, mas é extremamente lenta em condições normais de exposição atmosférica. (NEVILLE E BROOKS, 2013). Então, para acelerar o processo foi realizada a carbonatação acelerada em câmara com concentração de 1% de CO_2 e umidade relativa de $70\% \pm 5\%$ por um período de 28 dias. A carbonatação teve por finalidade baixar o pH da superfície objetivando simular um concreto envelhecido, não sendo necessária a carbonatação total da amostra (SHIRAKAWA et al., 2003; BARBEROUSSE et al., 2007; ESCADEILLAS et al., 2007; MUYNCK et al., 2009; GIANNANTONIO et al., 2009; WIKTOR et al., 2009; WIKTOR et al., 2010; TRAM et al., 2012). A Figura 17 apresenta a câmara de carbonatação.

Figura 17 – Câmara de carbonatação.

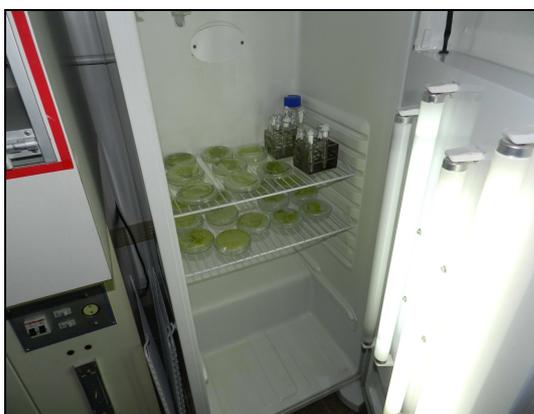
No laboratório, o material foi analisado microscopicamente a fim de verificar o tipo de microrganismo coletado. Após identificadas as características de alga, o material foi incubado em placas de petri com meio ágar Bold Basal Medium (BBM) e foram mantidos em câmara de crescimento a 20 °C e fotoperíodo de 12 horas luz, localizada no laboratório de Fisiologia Vegetal da UNISINOS. Esta condição permite a retomada do crescimento ativo de modo que as algas possam ser inoculadas numa fase de crescimento exponencial (ESCADEILLAS et al., 2007). A Figura 19 apresenta o material na câmara de crescimento com condições de exposição controladas.

Figura 19 – Câmara de crescimento.

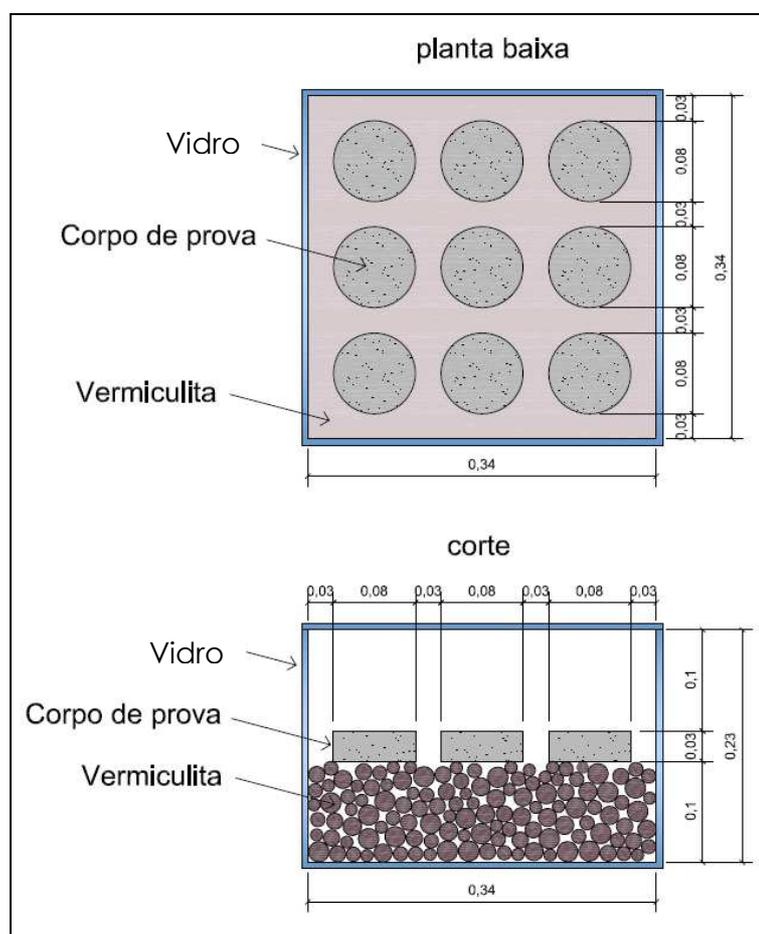
Primeiramente, foi realizado um projeto piloto com apenas uma variável de traço de concreto e as três variáveis de tratamento de superfície para a validação do projeto de ensaio. O ensaio foi realizado com três repetições com inoculação de microrganismos e uma repetição sem inoculação. A Figura 20 apresenta o croqui da câmara utilizada no projeto piloto. A unidade de medida do croqui é o metro, sistema métrico decimal.

Figura 20 – Planta baixa e corte da câmara de biodeterioração. Valores em metros.

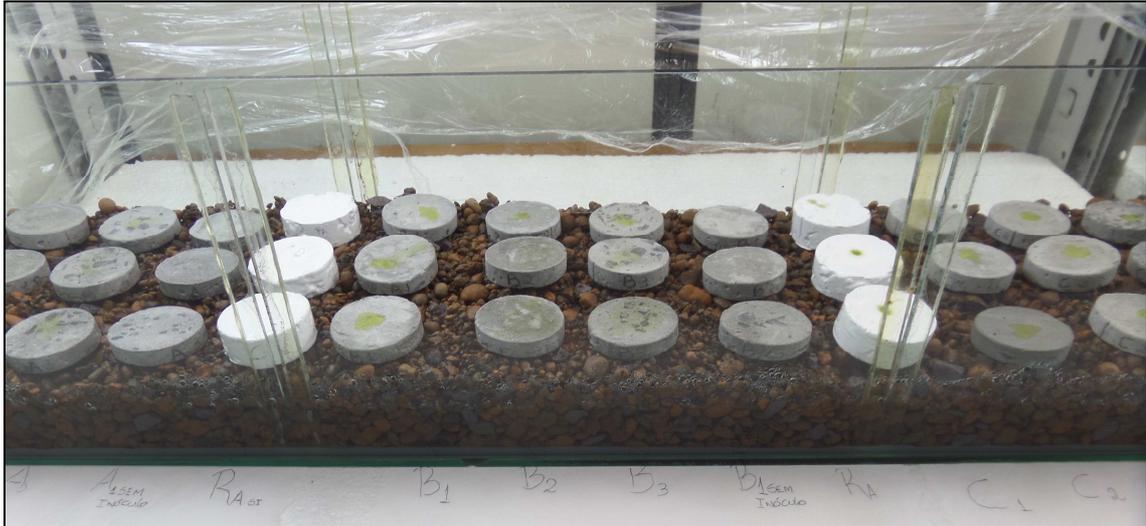
Após verificação dos parâmetros do projeto piloto foi iniciado o ensaio de biodeterioração com todas as variáveis do estudo. A Figura 21 apresenta a câmara utilizada no ensaio de biodeterioração.

Figura 21 – Ensaio de biodeterioração

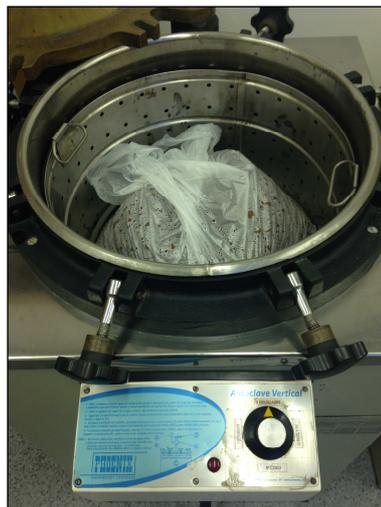
Todos os materiais que ficaram expostos aos microrganismos durante o ensaio acelerado de biodeterioração foram devidamente esterilizados. Conforme ordem de montagem, primeiramente as caixas de vidro foram higienizadas com álcool etílico 70%. Após, a vermiculita foi autoclavada e, em seguida, imersa em água destilada autoclavada dentro das caixas de vidro (WIKTOR et al., 2010). A Figura 22 apresenta um dos procedimentos de autoclave.

Figura 22 – Autoclave da vermiculita.

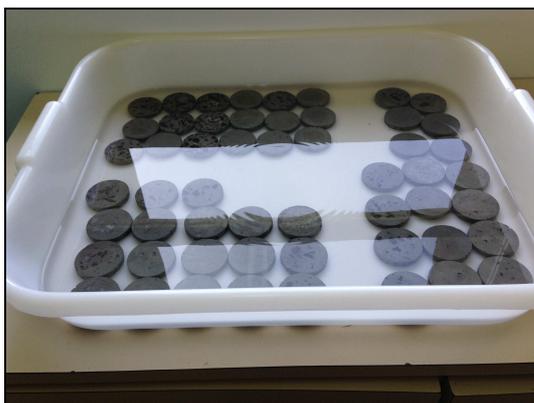
Os corpos de prova de concreto foram imersos em álcool etílico 70% por 30 minutos e secados em estufa por 1h. Após a secagem, os corpos de prova e a vermiculita foram imersos por 48h em água destilada e autoclavada para garantir a saturação dos

Figura 23 – Esterilização dos corpos de prova.

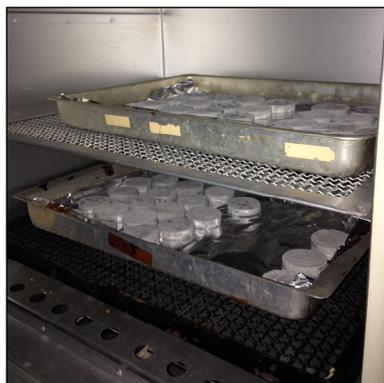
Figura 24 – Secagem das amostras.

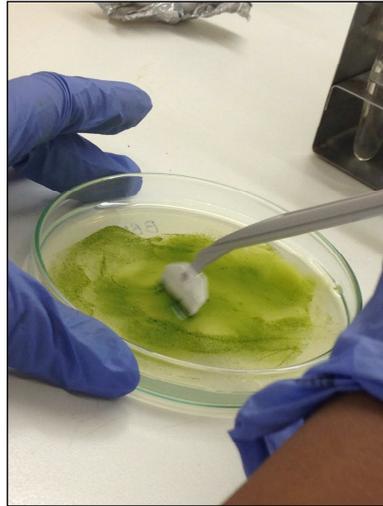
Para a inoculação foi necessária a remoção das algas de meio nutriente sólido para sua colocação em meio nutriente líquido. Duas placas petri com proliferação de algas evidentes foram selecionadas para o procedimento. Primeiramente, foi adicionado o meio nutriente líquido BG sobre a placa de petri. Com o auxílio de um raspador de células foi realizada a ressuspensão, dissolução e homogeneização dos microrganismos no meio líquido sobre a placa de petri, seguido pela diluição do material em tubos de ensaio. A Figura 25 apresenta a raspagem e dissolução dos microrganismos da placa de petri. A Figura 26 apresenta as algas dissolvidas no meio líquido e Figura 27 apresenta a diluição e a hominização das algas no meio nutriente líquido.

Figura 25 – Raspagem das algas.

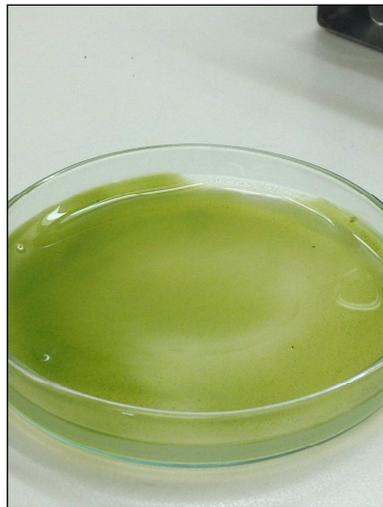
Figura 26 – Dissolução das algas.

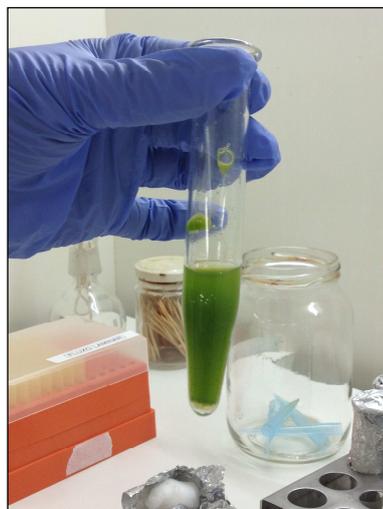
Figura 27 – Diluição e homogeneização das algas.

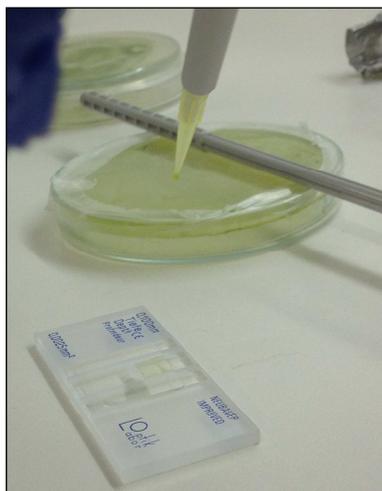
dos microrganismos no ensaio piloto, foi ajustada a concentração de células para $3,8 \times 10^7$ células/mL, mantendo a inoculação de 100 μ L por amostra. A contagem das células foi realizada em câmara de Neubauer. A Figura 28 apresenta o procedimento realizado para a contagem das células.

Figura 28 – Procedimento de contagem de células.

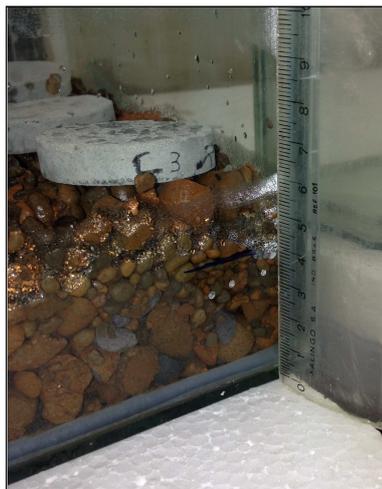
Após a inoculação, os corpos de prova de concreto foram colocados nas câmaras de ensaio acelerado de biodeterioração em condições otimizadas para acelerar a potencialidade de crescimento das algas sobre a superfície. A temperatura, iluminação e fotoperíodo foram controlados na sala de ensaio acelerado. A temperatura foi mantida em $21 \text{ }^{\circ}\text{C} \pm 1 \text{ }^{\circ}\text{C}$ e o foto período foi de 12 h dia/noite, sendo a incidência de luz mantida em 2000 lux. O nível d'água dentro da câmara foi mantido próximo a 4 cm do fundo da câmara para fornecer o suprimento de umidade às vermiculitas e aos corpos de prova por ascensão capilar. A Figura 29 apresenta a marca do nível d'água mantido durante o estudo.

Figura 29 – Nível d'água.

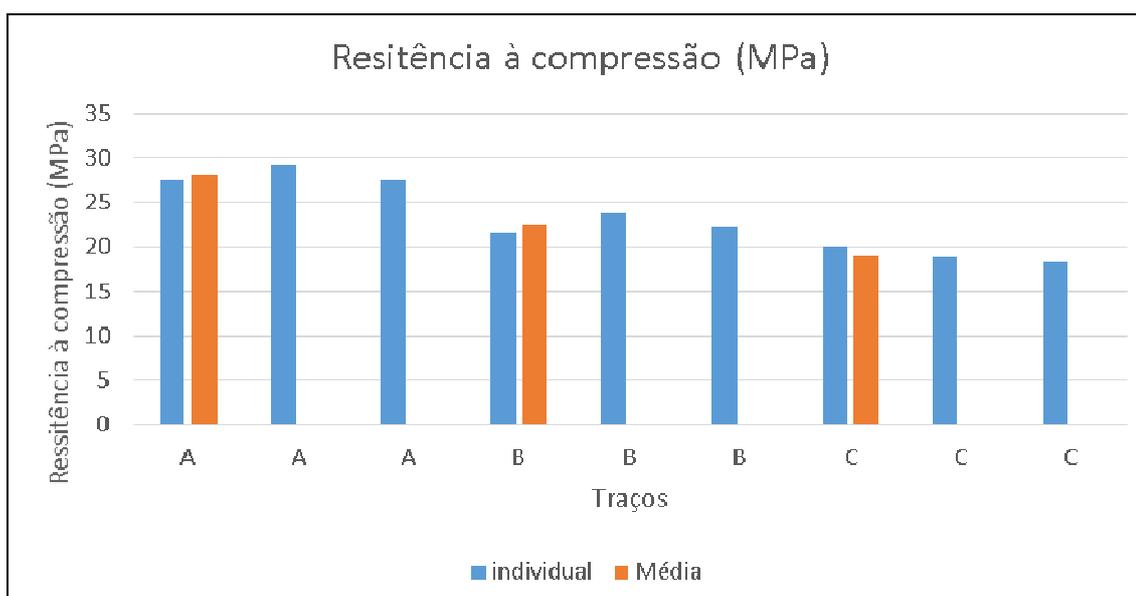
Figura 30 – Resistência à compressão aos 7 dias.

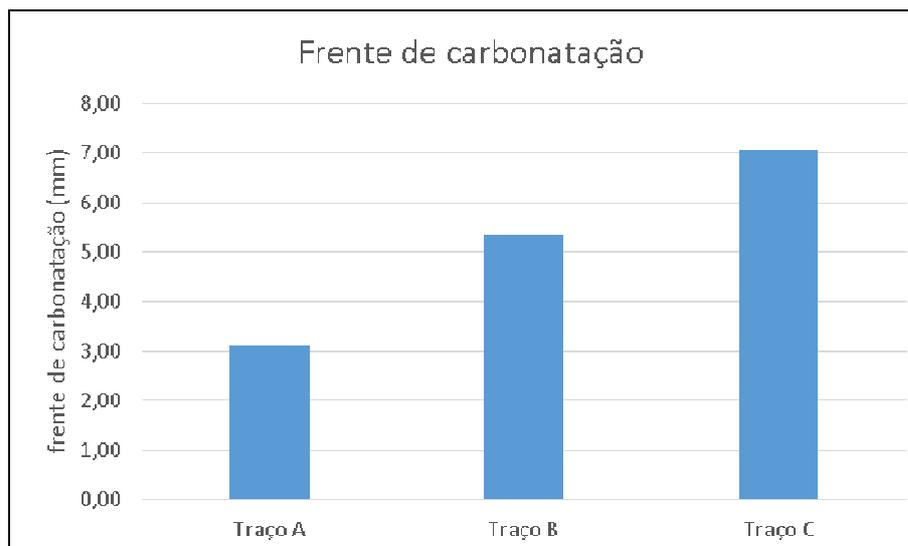
Figura 31 – Frente de carbonatação.

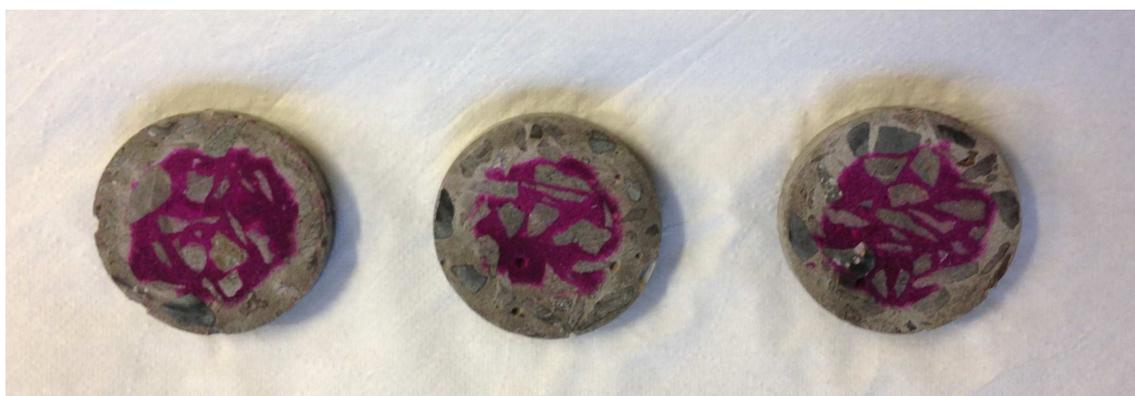
Quando os corpos de prova foram carbonatados em laboratório, em condições controlada de umidade e teor de CO₂, a permeabilidade tornou-se a variável de comparação entre as variáveis. Assim, o ensaio evidencia uma tendência em que o traço A é o menos permeável, seguido pelo traço B e traço C, nesta ordem. Este resultado está coerente com as relações água/cimento, pois o traço A é o que apresenta menor relação água/cimento. A Figura 32 apresenta a imagem dos corpos de prova das três repetições do traço C após utilização da substância de fenolftaleína para a medição da frente de carbonatação.

Figura 32 – Medição da frente de carbonatação.

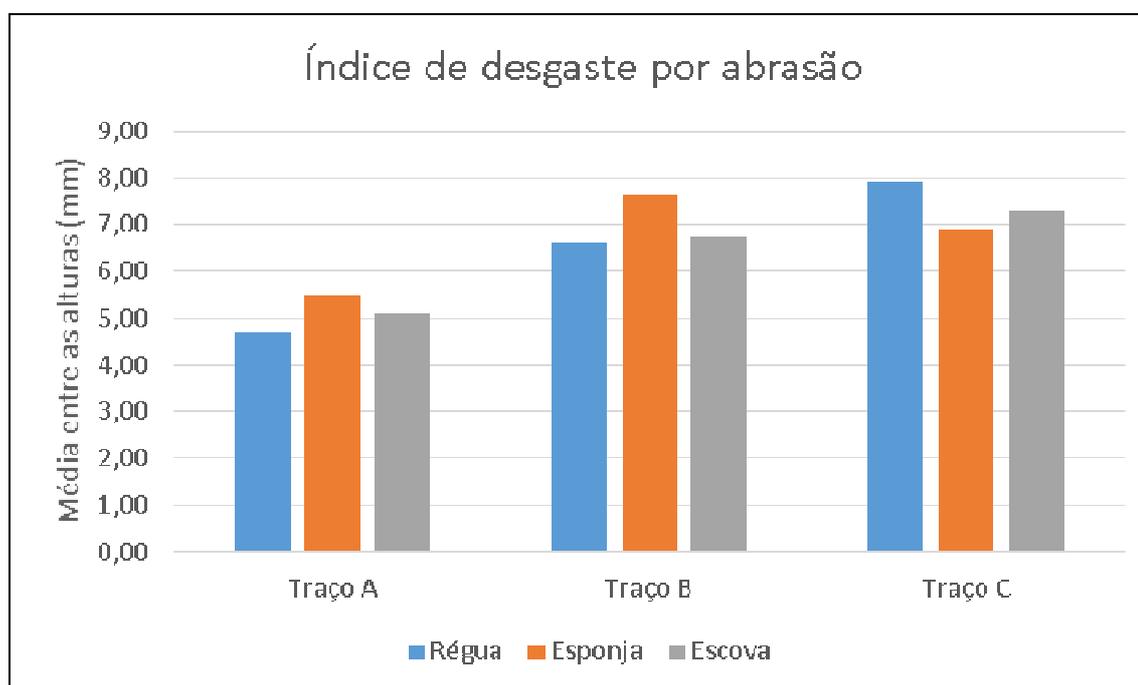
O valor médio das medidas entre as alturas iniciais e finais dos corpos de prova gera um índice de desgaste por abrasão. Quanto menor o desgaste por abrasão, menor a rugosidade do material. O tratamento superficial denominado régua tende a ser o tratamento que apresenta menor desgaste por abrasão nos traços A e B quando comparado com os outros dois tratamentos. Já o tratamento superficial com esponja apresentou maior desgaste por abrasão nestes dois traços. Contudo, no traço C, os valores do índice de desgaste por abrasão são invertidos, sendo a esponja o tratamento superficial que apresenta menor desgaste por abrasão e a régua o que apresenta o maior desgaste por abrasão. O tratamento superficial realizado com escova manteve-se na média em todos os traços. A Figura 33 apresenta o gráfico do índice de desgaste por abrasão encontrados no ensaio.

**Figura 33 – Índice de desgaste por abrasão.**

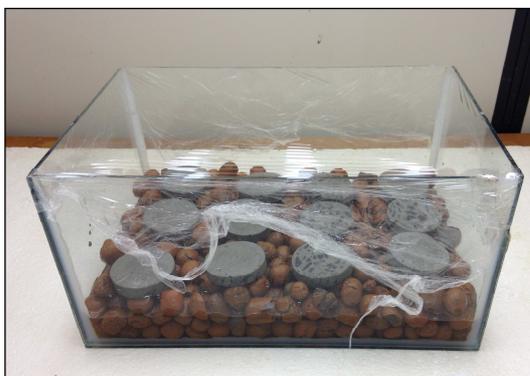
O projeto piloto foi realizado com o intuito de aprimorar o ensaio acelerado de biodeterioração. O ensaio realizado no projeto piloto teve a duração de 28 dias. Após detectada a ausência de crescimento dos microrganismos inoculados no ensaio realizado no projeto piloto foram modificados os quantitativos de células e a dimensão da vermiculita. A concentração de células a serem inoculadas foi aumentada de $4,16 \times 10^6$ células/ml para $3,8 \times 10^7$ células/ml, mantendo a inoculação de 100 μ l por corpo de prova de concreto. A dimensão da vermiculita foi modificada para um material de menor diâmetro. A Figura 34 apresenta o resultado da última idade do ensaio piloto.

Figura 34 – Ensaio piloto.

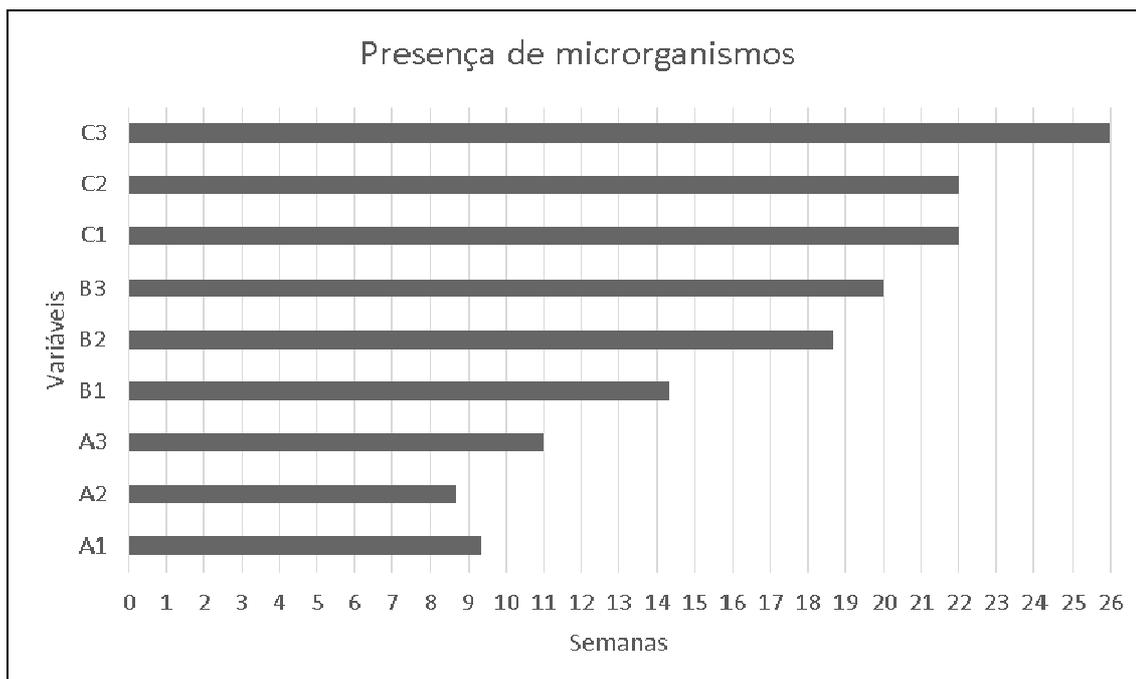
No presente estudo foi verificado um decréscimo na mancha biológica inoculada ao longo do tempo de ensaio, sendo a presença de manchas biológicas visíveis apenas em 22% dos corpos de prova inoculados após transcorridas as 26 semanas de ensaio. Ainda, os corpos de prova de controle, sem inoculação, não apresentaram em nenhuma idade do ensaio manchas biológicas visíveis. Assim, a repetição de controle não aparece nos gráficos e tabelas de análise. A Figura 35 apresenta o gráfico de presença de mancha biológica durante o tempo de ensaio, considerando a média entre as repetições.

Figura 35 – Presença de microrganismos.

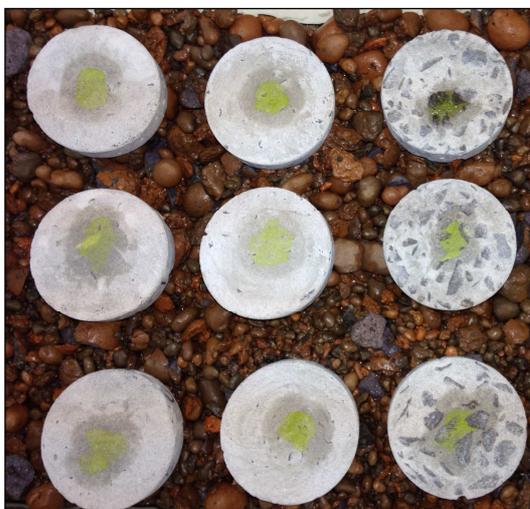
As manchas biológicas do traço A foram as primeiras manchas a se extinguirem. Já no traço C, o traço considerado mais biorreceptivo devido a maior porosidade quando comparado aos outros dois traços, as manchas biológicas permaneceram visíveis até a última idade de ensaio. Contudo, é possível identificar um decréscimo da mancha mesmo nos corpos de prova do traço C. Ainda, na última semana de ensaio é possível identificar manchas de coloração cinza escuro de formato arredondado, compatível com manchas biológicas derivadas pela presença de fungos. A Figura 36 e a Figura 37 apresentam os corpos de prova do traço C na primeira e na última semana de ensaio.

Figura 36 – Traço C na semana 1.

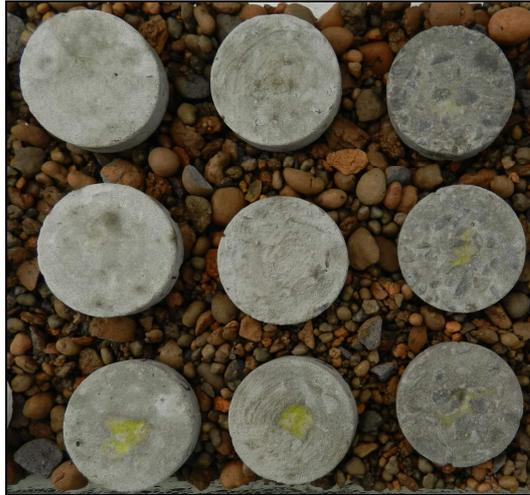
Figura 37 – Traço C na semana 26.

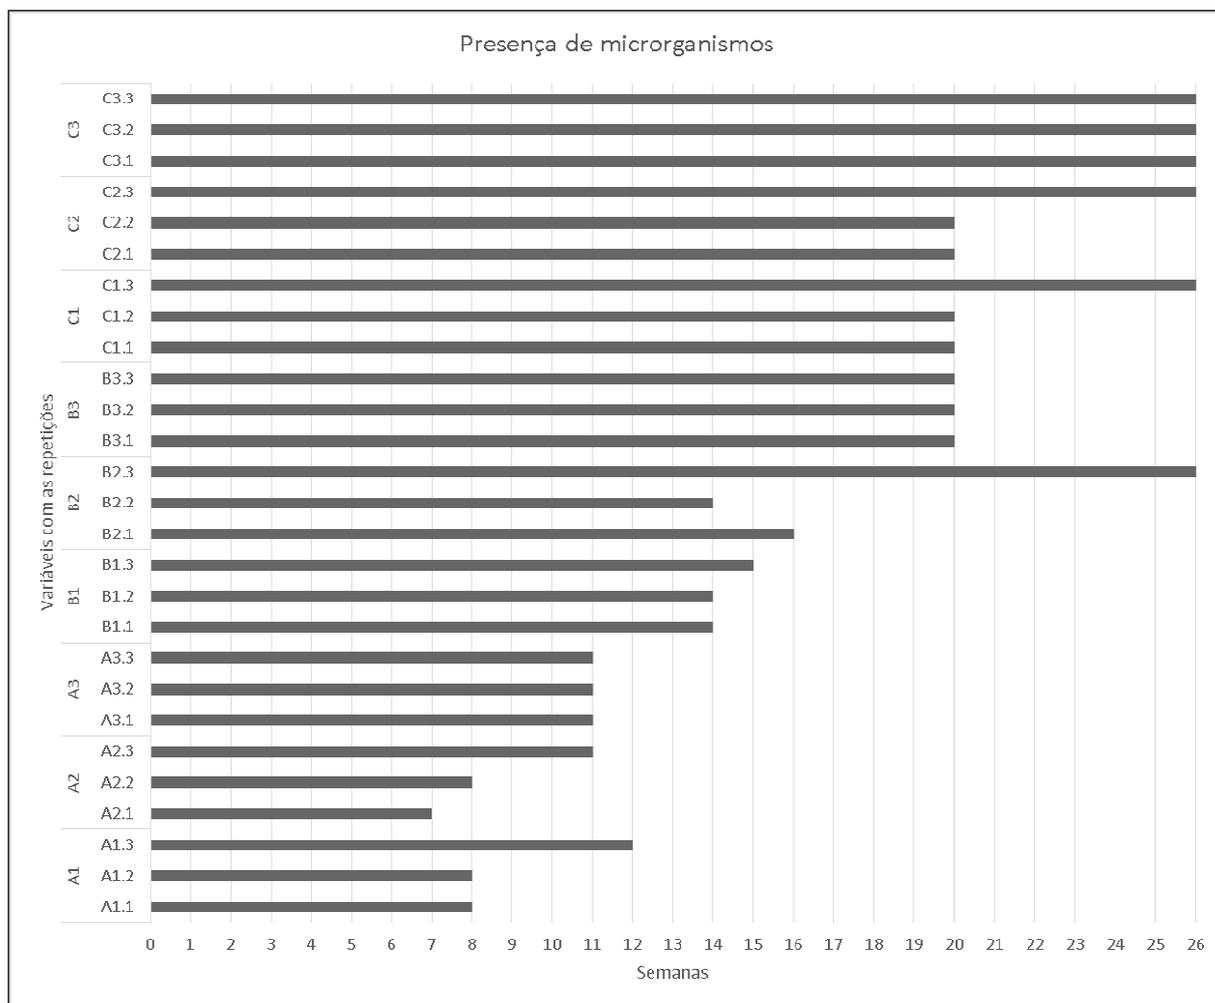
Para a análise do decrescimento da mancha biológica nos demais tratamentos superficiais é necessário analisar a presença de mancha em todas as repetições e não só analisar a média, pois alguns corpos de prova apresentaram manchas biológicas por período relativamente superior à média entre as repetições. Assim, é possível identificar que o primeiro tratamento, denominado régua, foi o tratamento com menor tendência a biorreceptividade, pois os corpos de prova deste tratamento foram os primeiros a perder a mancha biológica inoculada. A Figura 38 apresenta o gráfico de presença de mancha biológica durante o tempo de ensaio com todas as repetições.

Figura 38 – Presença de microrganismos.

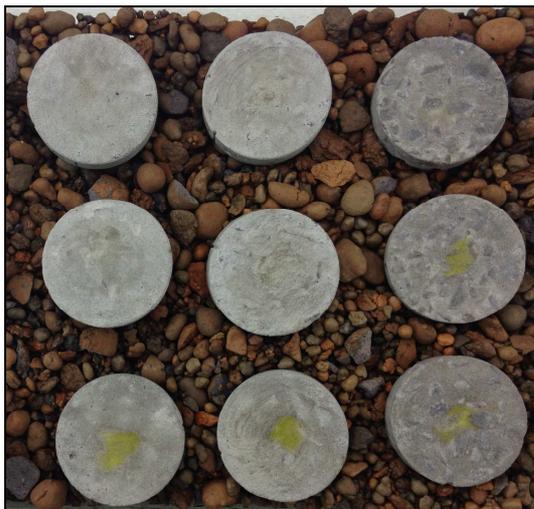
Também é possível identificar uma tendência de um padrão entre as repetições desproporcionais com a média. As repetições atípicas são referentes aos corpos de prova A1.3, B2.3 e C1.3. Nota-se que todos os valores atípicos são da terceira repetição das variáveis. A causa provável desse fenômeno seria o maior suprimento de água nos blocos das terceiras repetições, decorrente de um pequeno desnível na prateleira em que a câmara de ensaio estava alojada. Na Figura 39, correspondente a semana 21 de ensaio, é possível verificar maior presença de microrganismos visíveis nos corpos de prova das terceiras repetições, localizadas na porção inferior da imagem.

Figura 39 – Semana 21.

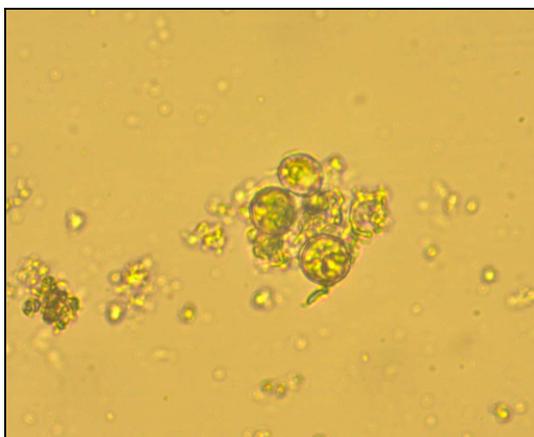
analisados. Contudo, apenas nas amostras C1 e C3 foi detectada a presença de alga com as mesmas características visuais da alga inoculada nos corpos de prova. A Figura 40 apresenta a imagem microscópica da lâmina de ensaio do material raspado do corpo de prova da variável C1 e a Figura 41 do corpo de prova da variável C3.

Figura 40 – Imagem microscópica da amostra C1.

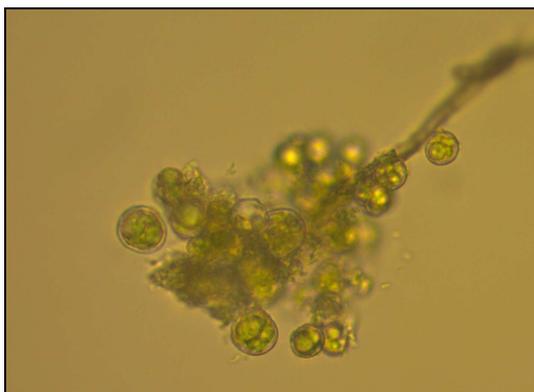
Figura 41 – Imagem microscópica da amostra C3.

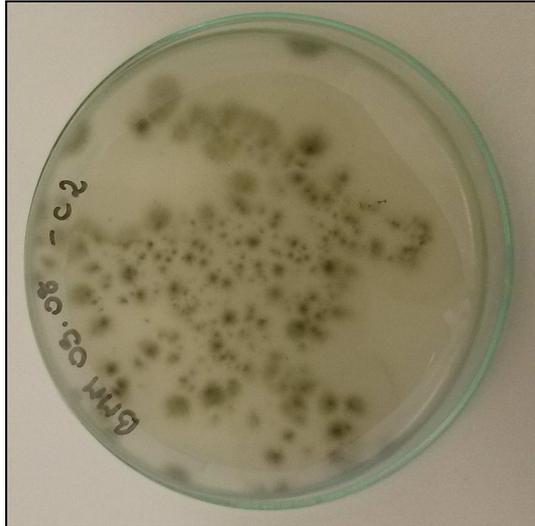
A amostra C2 foi a que apresentou maior quantidade de microrganismos durante a análise microscópica. O material raspado então foi colocado novamente em meio nutriente sólido para verificar se tais microrganismos eram viáveis para crescimento. A Figura 42 apresenta a proliferação de microrganismos no meio nutriente sólido.

Figura 42 – Microrganismos encontrados.
