**PLANO DE PREVENÇÃO E PROTEÇÃO CONTRA INCÊNDIO - ESTUDO DE  
CASO DE UM IMÓVEL TOMBADO PELO PATRIMÔNIO HISTÓRICO E  
ARTÍSTICO NACIONAL**

Artigo apresentado como requisito parcial  
para obtenção do título de Especialista em  
Engenharia de Segurança do Trabalho,  
pelo Curso de Especialização em  
Engenharia de Segurança do Trabalho da  
Universidade do Vale do Rio dos Sinos –  
UNISINOS

# PLANO DE PREVENÇÃO E PROTEÇÃO CONTRA INCÊNDIO - ESTUDO DE CASO DE UM IMÓVEL TOMBADO PELO PATRIMÔNIO HISTÓRICO E ARTÍSTICO NACIONAL

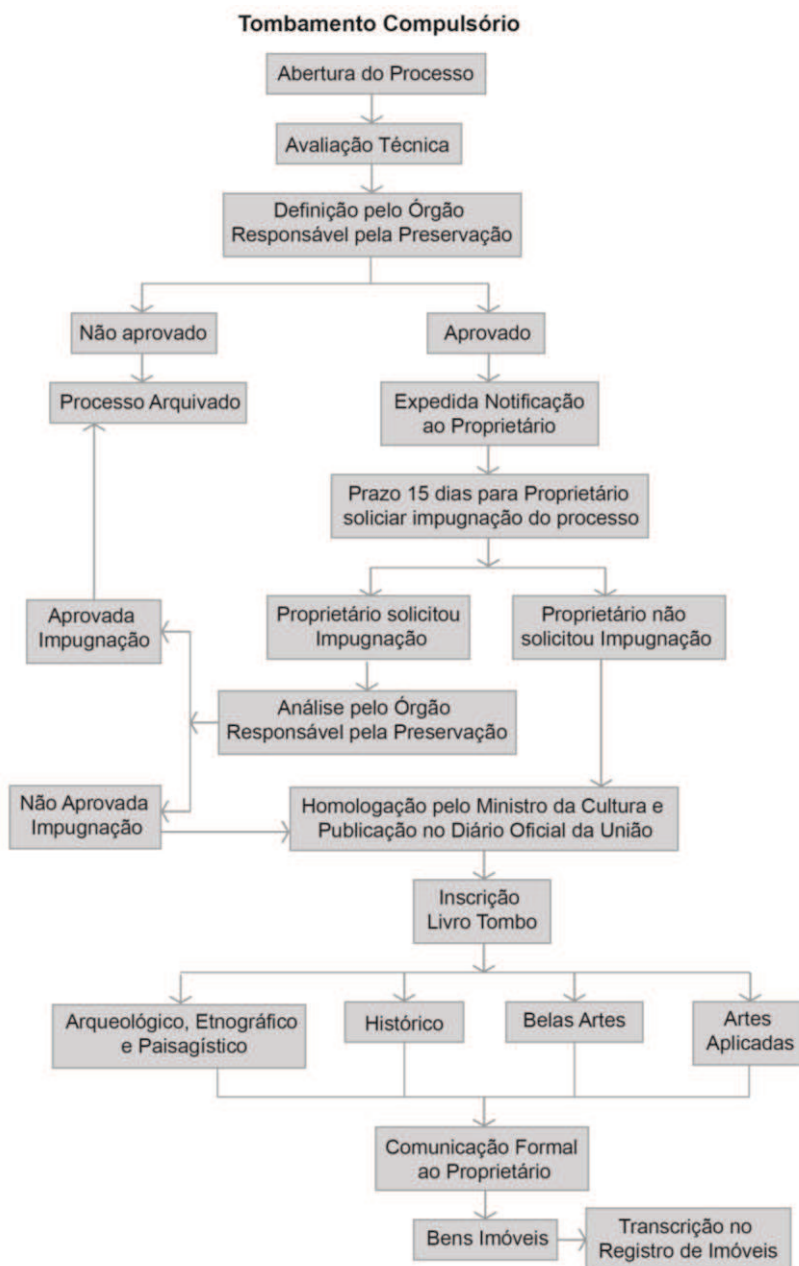
Figura 1 - Tombamento Compulsório

A Figura 1 apresenta o fluxograma do procedimento de Tombamento Compulsório, desde a abertura do processo até a transcrição no registro de imóveis:

c) Compulsório: relativo aos bens particulares (pessoa física ou pessoa jurídica). A solicitação é realizada pelo Poder Público e/ou qualquer cidadão. Conforme a Figura 1, o processo é aberto e posterior é realizada a avaliação técnica sobre o bem a ser tombado. Caso o órgão responsável defina que o bem não atende aos requisitos, o processo é arquivado, mas se ele define que o bem atende aos requisitos, uma notificação é enviada ao proprietário. O proprietário tem um prazo de 15 dias para apresentar uma impugnação sobre a notificação. Caso o mesmo apresente, ela é analisada e, se deferida, o processo é arquivado. Se indeferida o pedido é homologado pelo Ministério da Cultura e publicado no Diário da União. Após a publicação, o bem é inscrito em um dos livros Tombo e posterior o proprietário é informado. Ao final do processo, em caso de bem imóvel e de propriedade particular, o tombamento deve ser averbado no registro de imóveis.

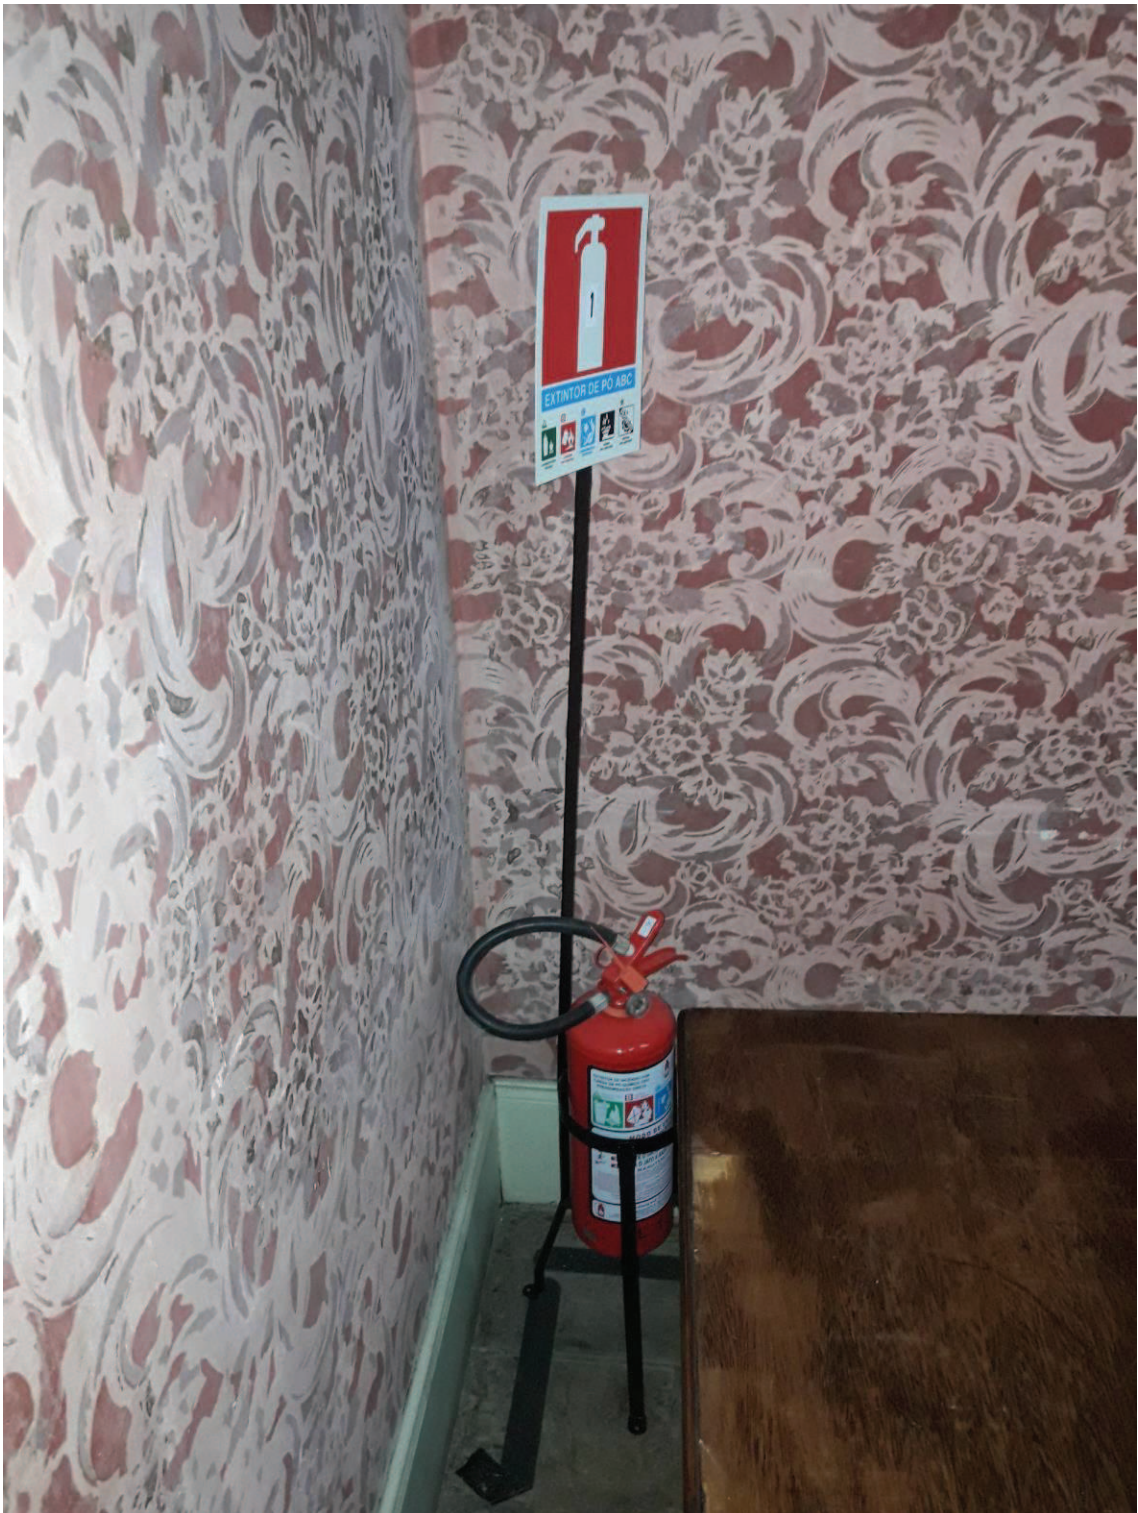
## APÊNDICE 1 - EXTINTOR ABC COM SINALIZAÇÃO ACOPLADA

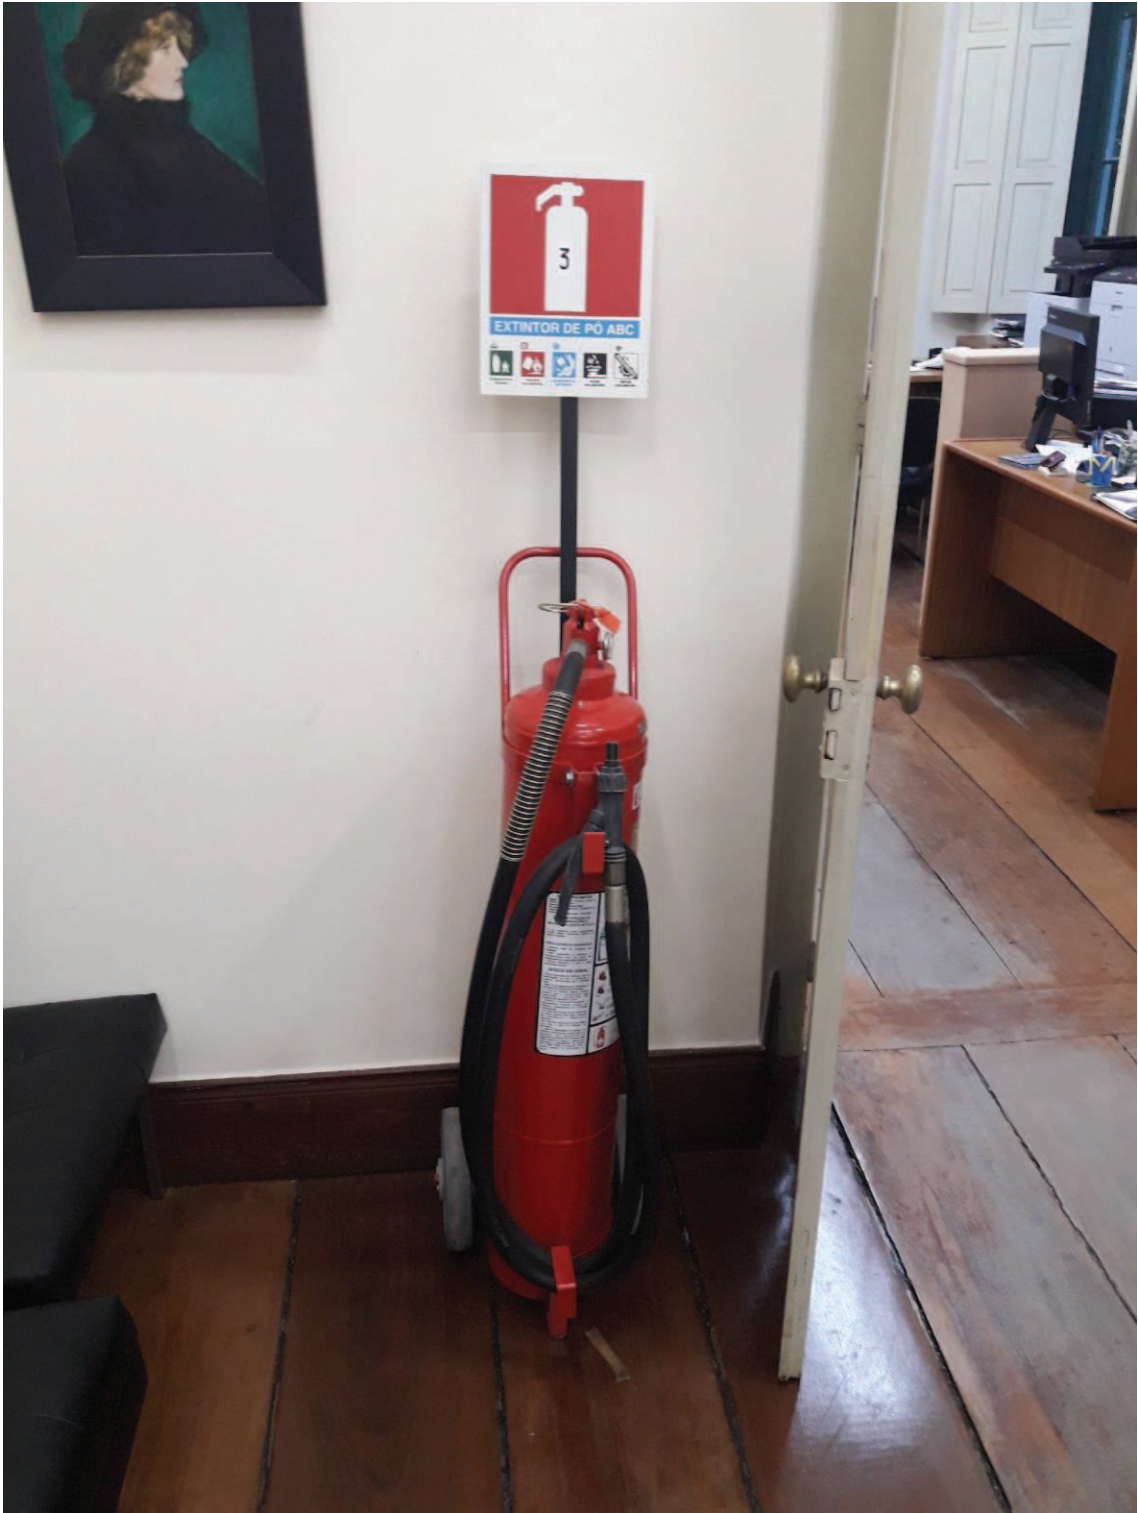
**APÊNDICE 2 - EXTINTOR ABC TIPO CARRETA COM SINALIZAÇÃO  
ACOPLADA**

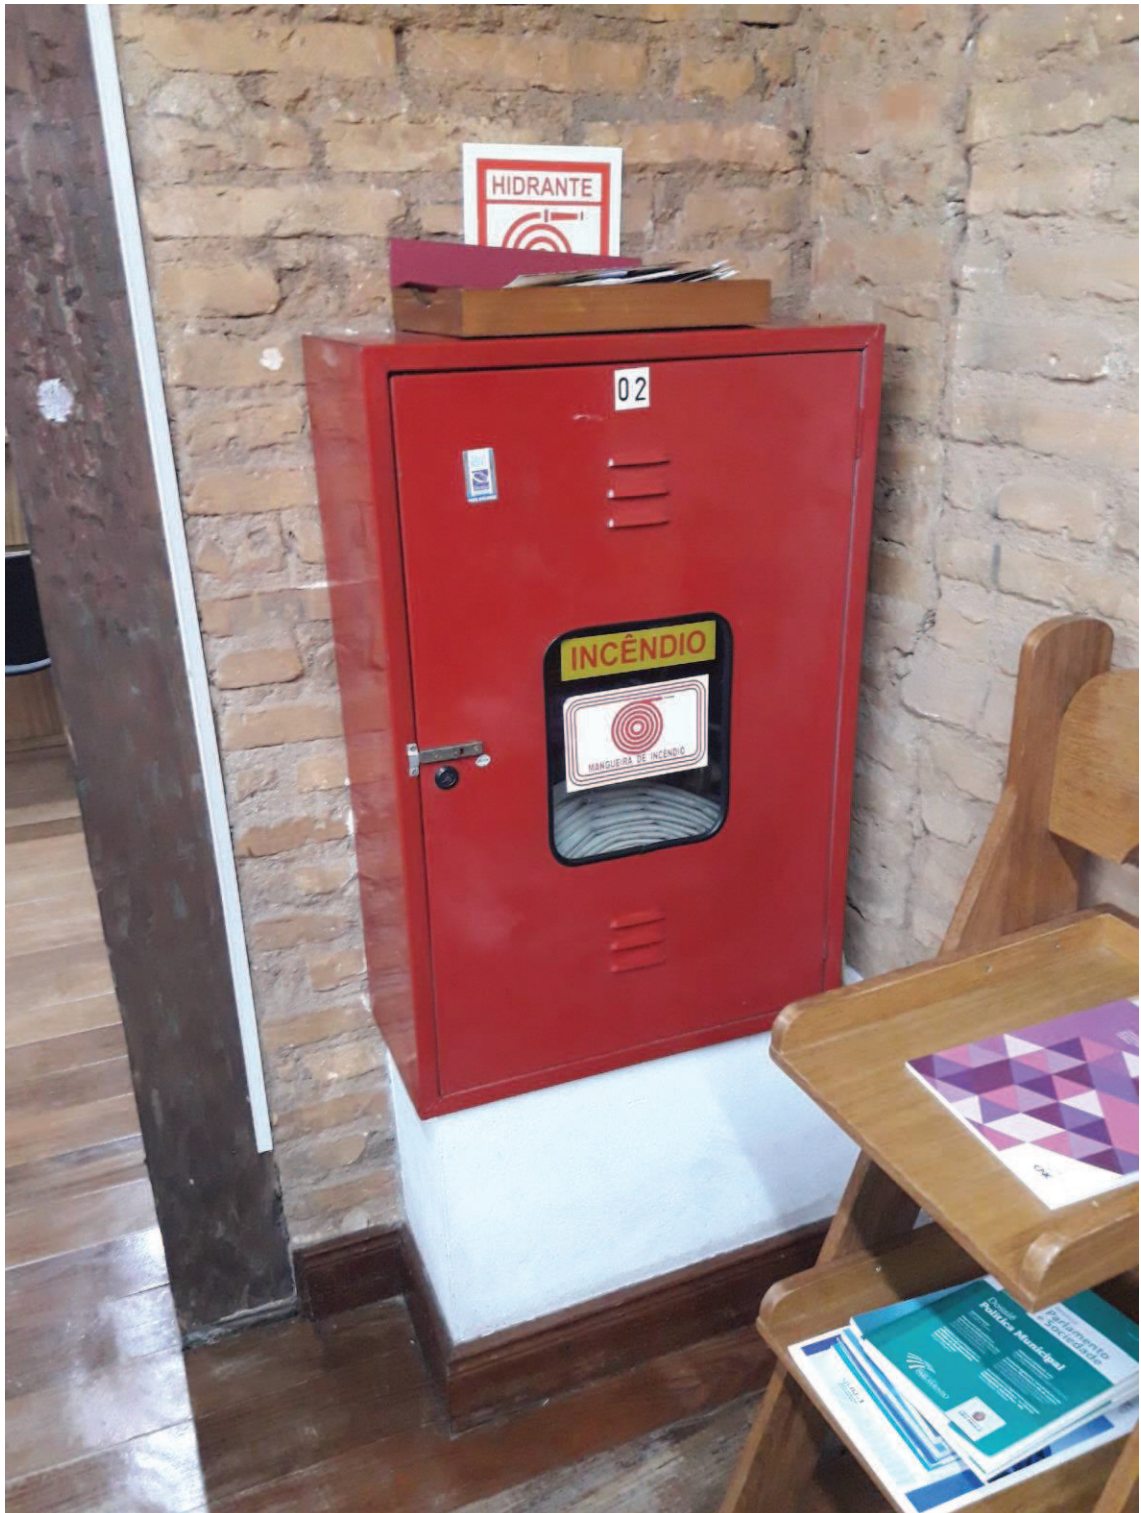
### APÊNDICE 3 - CAIXA DE HIDRANTE

Após a aprovação do IPHAN, a solicitação é repassada à Comissão Consultiva de Proteção contra Incêndio (CCPCI) da Prefeitura Municipal de Porto Alegre, para análise. A comissão, por intermédio da Ata nº 99 de 05 de setembro de 2006, informou que o pedido poderia ser aceito desde que, no pavimento térreo, a proteção móvel fosse apenas por extintores do tipo ABC (Apêndice 1) e 1 extintor do tipo carreta de pó químico ABC (Apêndice 2). Além disso, solicitou que as caixas de hidrantes do subsolo fossem dotadas de 4x15m de mangueiras para suprir o térreo visto o mesmo ter sido isento de instalação (Apêndice 3).

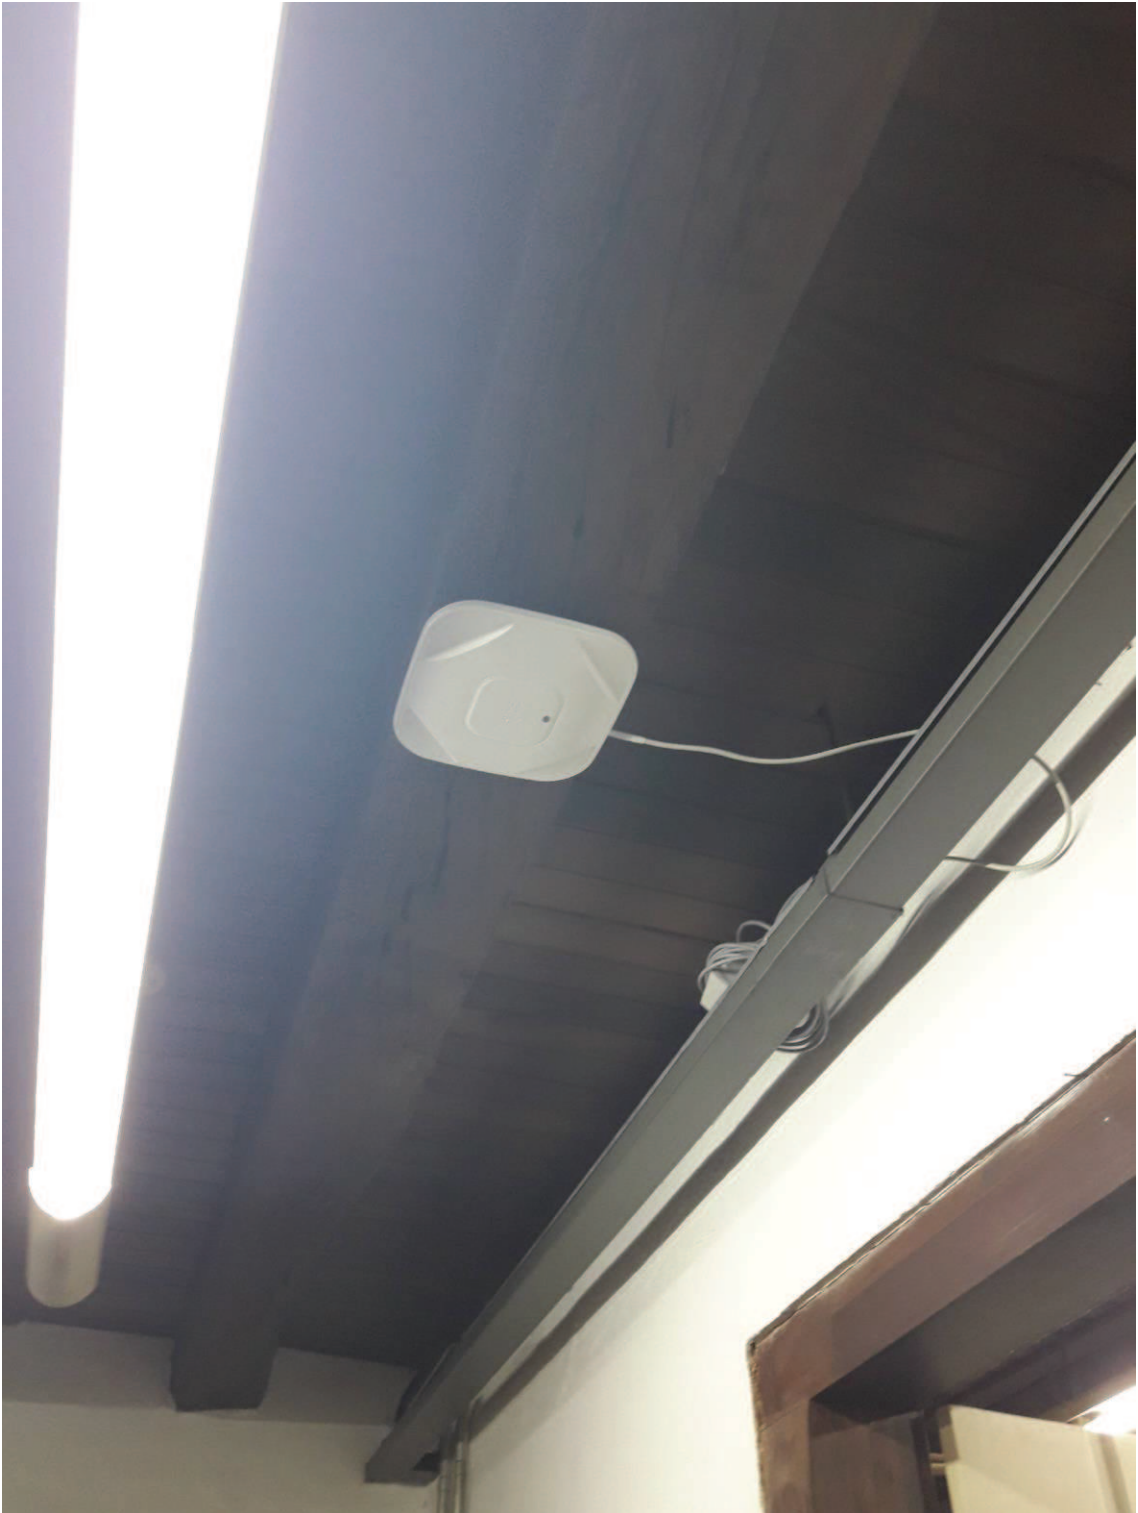
## APÊNDICE 4 - ALARME DE INCÊNDIO WI-FI

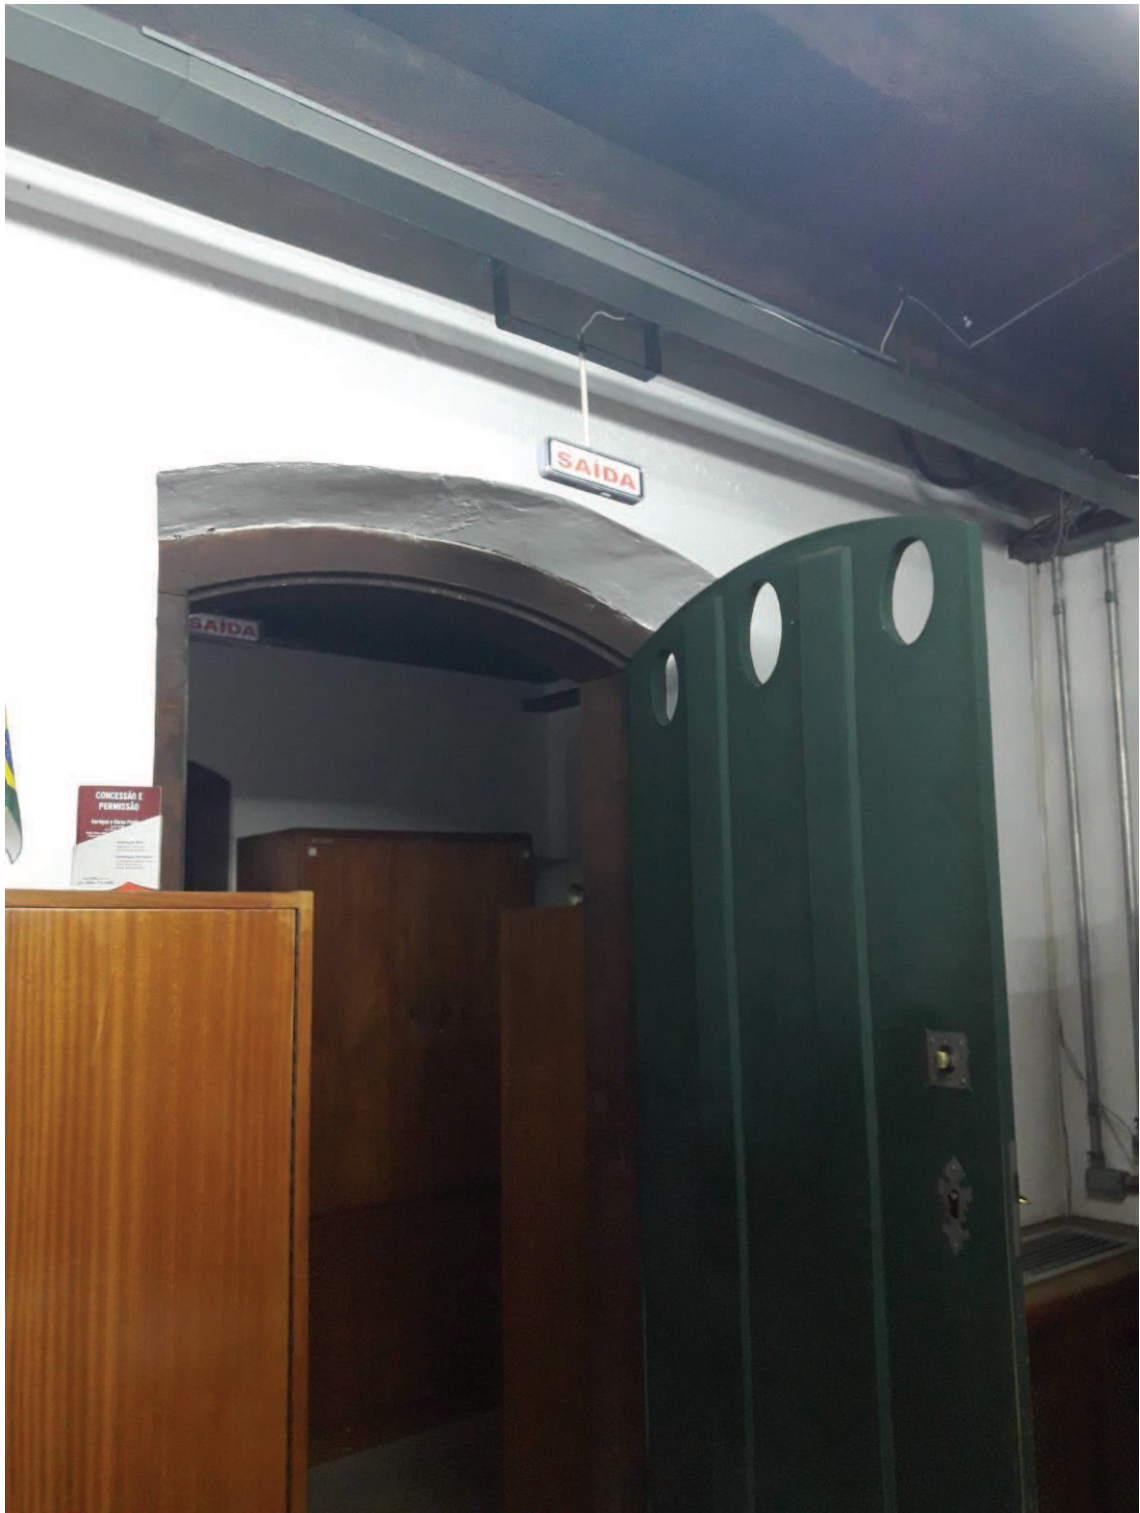
## APÊNDICE 5 - ELETROCALHAS PARA INSTALAÇÕES DE PPCI
