A ACESSIBILIDADE E O COOPERATIVISMO:

**Avaliação pós-ocupação em unidades de atendimento de uma cooperativa de
crédito no Vale do Rio dos Sinos-RS.**

Trabalho de Conclusão de Curso de Especialização apresentado como requisito parcial para obtenção do título de Especialista em Cooperativismo, pelo Curso de Especialização em Cooperativismo da Universidade do Vale do Rio dos Sinos – UNISINOS

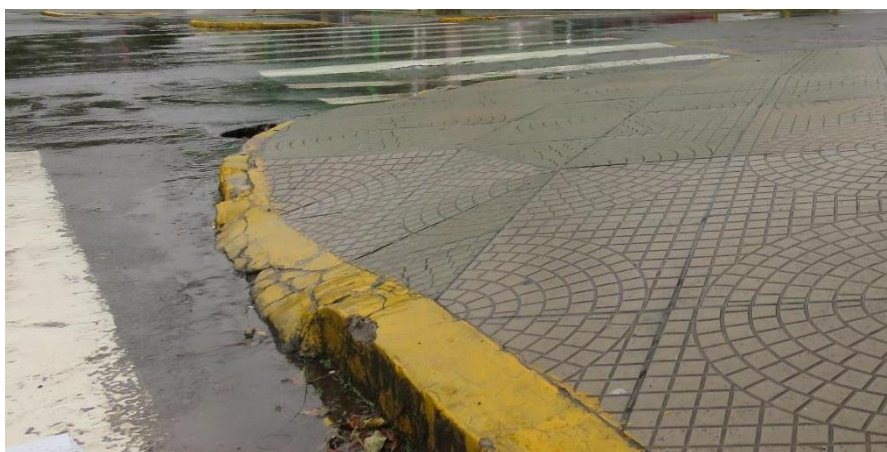
Figura 18 - Rebaixo da calçada

A partir da Figura 18 pode-se identificar a intenção de adequar a calçada aos requisitos normativos, intenção fracassada, uma vez que nenhuma dimensão do rebaixo realizado na interface da calçada com a faixa de segurança para travessia de pedestres satisfaz os requisitos normativos.

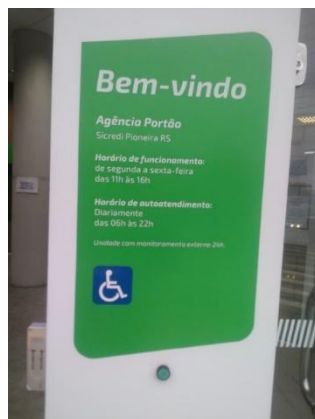
Figura 19 - Placa de identificação no acesso da instituição

A placa de identificação da instituição (figura 19) está localizada dentro da faixa de alcance visual previsto em norma, entretanto, esta identificação ocorre em apenas um nível, visual, uma pessoa cega não identificaria a instituição pois as informações presentes na placa não são disponibilizadas em Braille.

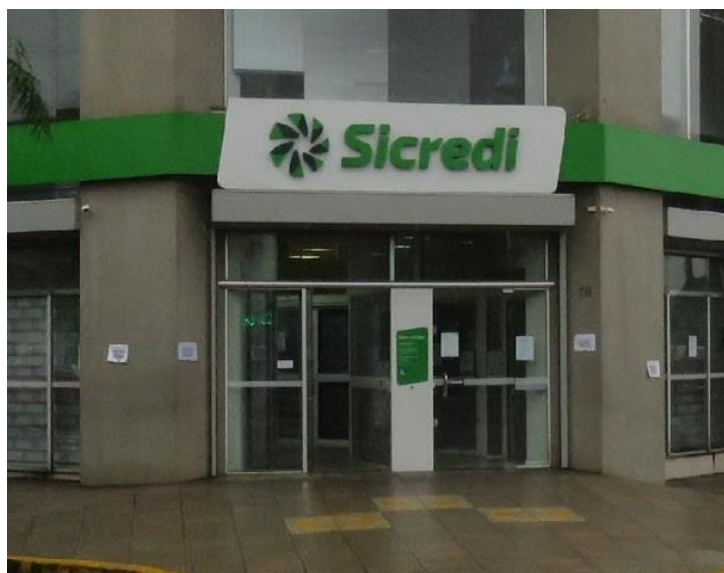
Figura 20 - Entrada principal da edificação

Como pode ser visto na figura 20, a entrada principal da edificação sobressai-se sobre os demais elementos. De qualquer forma é requisito imposto pela norma que elementos como cortinas e portas de vidro estejam sinalizadas para que sejam diminuídos os riscos de acidentes com pessoas de baixa visão. Esta entrada deveria estar sinalizada com faixas que emoldurem e demarquem inequivocamente a posição das portas, além de faixas horizontais em três alturas diferentes (de 0,10m a 0,30m; 0,90m a 1,00m e de 1,30m a 1,40m).

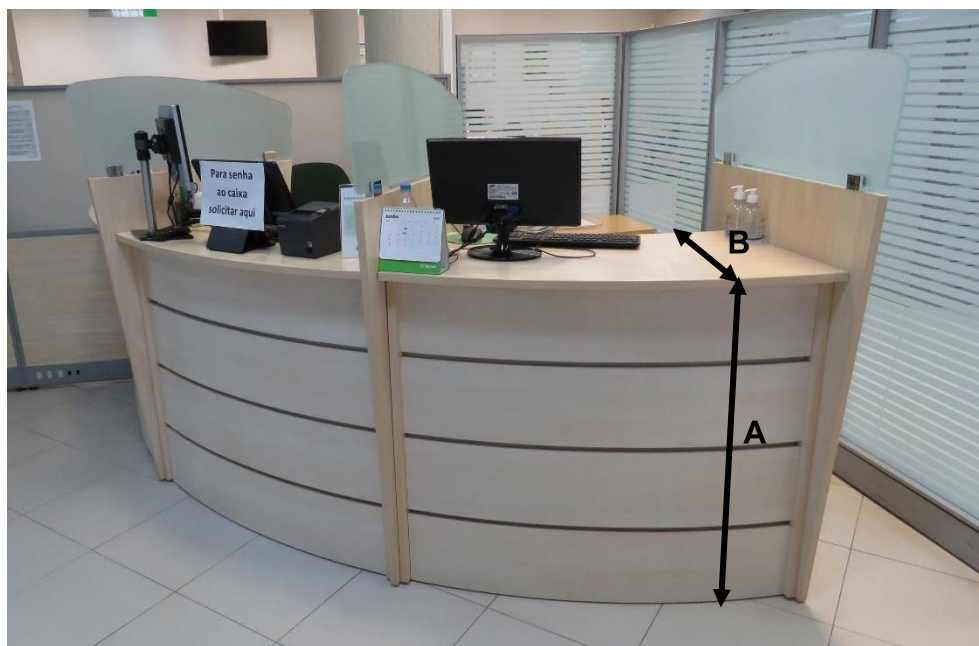
Figura 21 - Balcão de informações e atendimento preliminar

A NBR 9050:2020 é bastante clara quando diz que balcões de atendimento devem possuir altura entre 0,75m e 0,80m a partir do piso acabado e largura mínima de 0,90m. Deve-se também garantir que haja superfície livre ao menos por 0,30m sobre o tampo, para que uma pessoa em cadeira de rodas possa avançar sob o balcão (ABNT, 2020). Na figura 21 pode-se ver o balcão destinado ao atendimento preliminar e informações ao público que acessa a instituição. As dimensões aferidas pelo autor neste móvel foram de:

B= 0,60m.

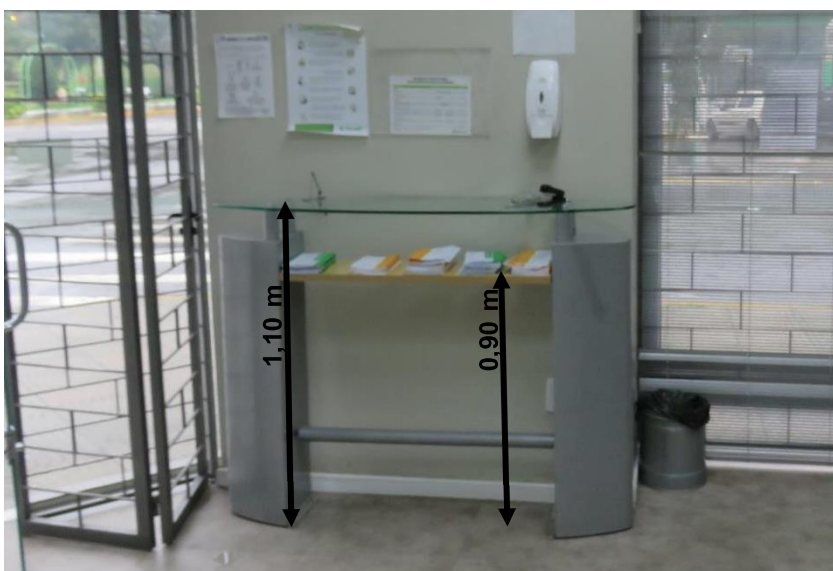
Figura 26 - Bancada para o preenchimento de envelopes para depósito

Os móveis destinados à acomodação de envelopes para depósito nos terminais de autoatendimento (figura 26) não são acessíveis às pessoas em cadeiras de rodas, uma vez que a altura máxima permitida em norma é de, no máximo, 0,85m e as alturas, tanto do espaço onde jazem os envelopes (0,90m) quanto do tampo, destinado ao preenchimento dos envelopes, (1,10m) estão em desacordo com os requisitos normativos.

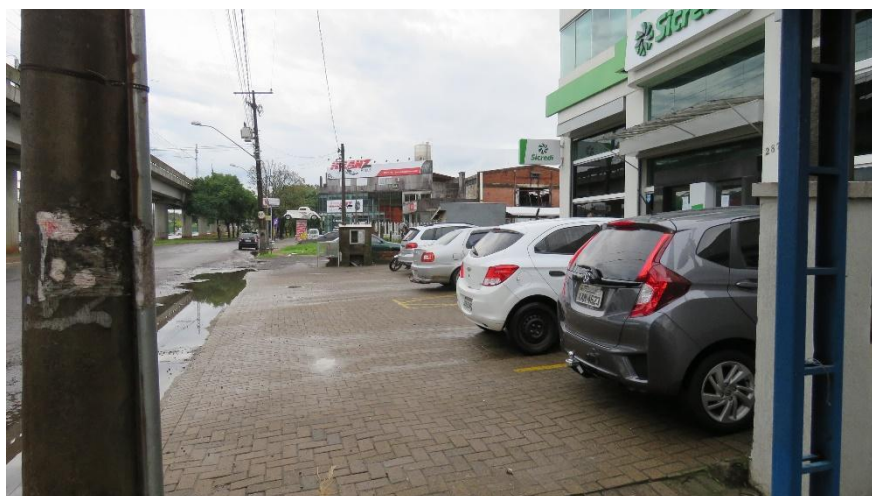
Figura 28 - Calçadas na agência Ouro Branco

Localizada na avenida 1º de março, uma das principais avenidas de Novo Hamburgo, a calçada apresenta boa condição de manutenção e resguarda o mínimo de 1,20 metros de largura no espaço destinado ao passeio público. Assim como identificado nas calçadas da agência Portão, não há piso tátil na calçada da agência Ouro Branco. Não há qualquer direcionamento, nem no percurso ao longo do lote nem direcionando à entrada da edificação da agência (figura 28).

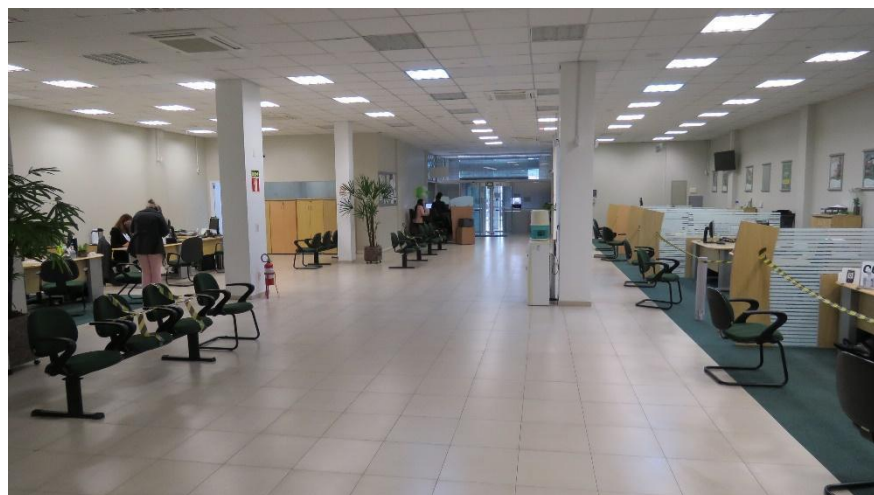
Figura 30 - Salão principal da agência Ouro Branco

Assim como o verificado na agência Portão não há identificação de rota acessível que ligue as principais atividades do interior da edificação até o lado externo pois não há piso tátil em nenhum ambiente, seja direcionando aos terminais de autoatendimento ou nos diversos serviços oferecidos no interior da agência. Através da figura 30 pode-se ter uma perspectiva ampla do salão principal da edificação.

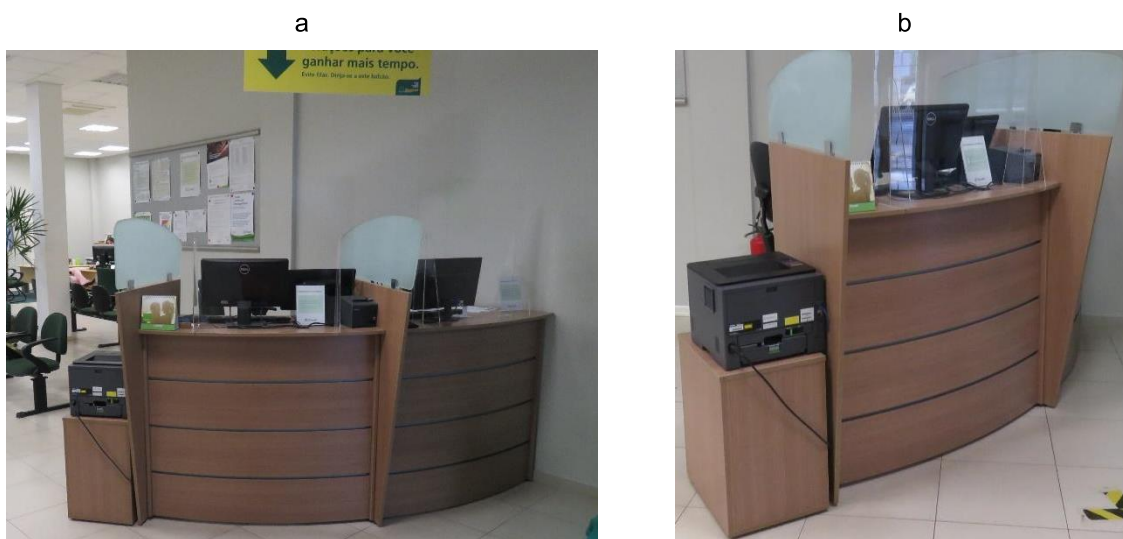
Figura 33 - Balcão de atendimento preliminar

Logo após o acesso ao interior da agência, há um balcão destinado ao primeiro atendimento (figura 33). Este balcão está bem identificado e iluminado, entretanto, a altura e largura do tampo não estão conforme os requisitos normativos que exige que nos balcões a altura esteja entre 0,75m e 0,85m, partindo do piso acabado e, profundidade livre mínima de 0,30m para que uma pessoa em cadeira de rodas tenha possibilidade de avançar sob o tampo.

A altura aferida desde a face do piso acabado até a face superior do tampo do móvel utilizado para o primeiro atendimento foi de 1,05m e como pode ser visto há poucos centímetros de profundidade livre sobre o tampo.

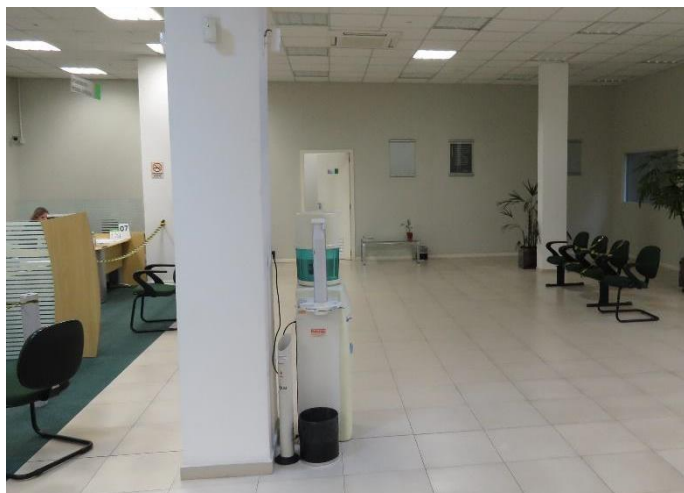
Figura 34 - Disposição do bebedouro em relação à circulação principal

Bebedouros e contenedores de resíduos sólidos estão dispostos de forma que não interferem na circulação horizontal dentro da edificação. O modelo de bebedouro adotado permite utilização por uma gama ampla de pessoas com as mais diversas capacidades e há espaço para aproximação de uma pessoa em cadeira de rodas (figura 34).

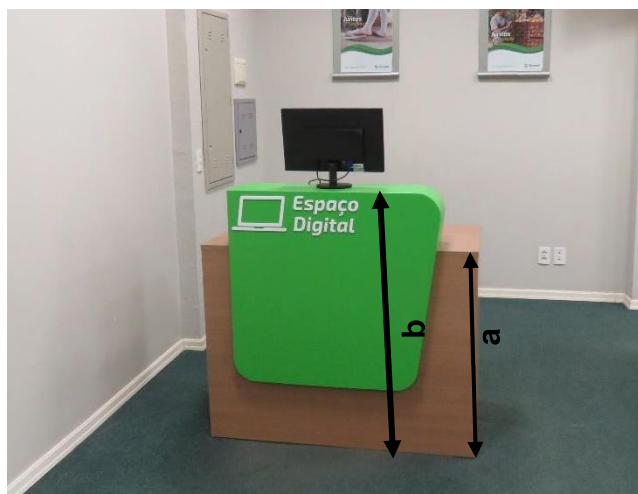
Figura 35 - Móvel que comporta o "Espaço Digital"

Há, ainda, um equipamento destinado ao associado que deseja acessar o internet banking na agência. Este equipamento denominado “Espaço Digital” (figura 35) está localizado próximo à entrada e não permite a utilização por pessoas de baixa estatura ou em cadeira de rodas.

Pode-se ver na figura que há duas alturas distintas no móvel, a mais baixa, identificada como “a” na figura tem dimensão de 0,905m, já a altura identificada como “b” na figura apresentou 1,15m de magnitude. Ambas as distâncias estão em desconformidade com o previsto em norma. O móvel permite aproximação sob o tampo mais baixo (figura 36), todavia com alturas tão distantes das prerrogativas normativas uma pessoa em cadeira de rodas ou uma pessoa de baixa estatura, que se aventurasse em utilizar tal equipamento teria em seu campo de visão não muito mais do que o teclado do computador disponibilizado para uso.

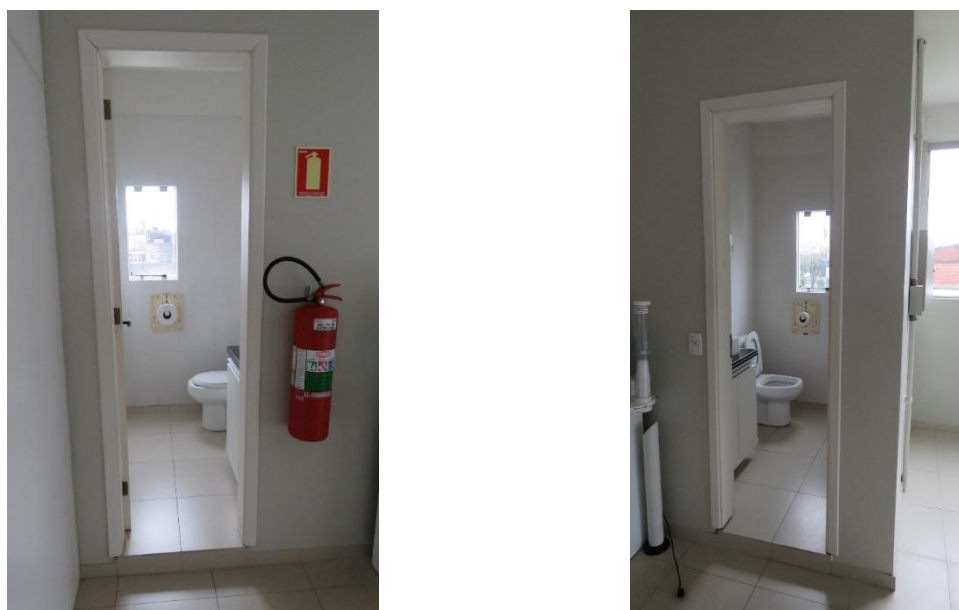
Figura 38 - Sanitários no pavimento superior

Um dos requisitos normativos é que haja ao menos um banheiro acessível em cada um dos pavimentos habitáveis, o que não ocorre na agência Ouro Branco, uma vez que no pavimento superior não há sanitário acessível (figura 38).

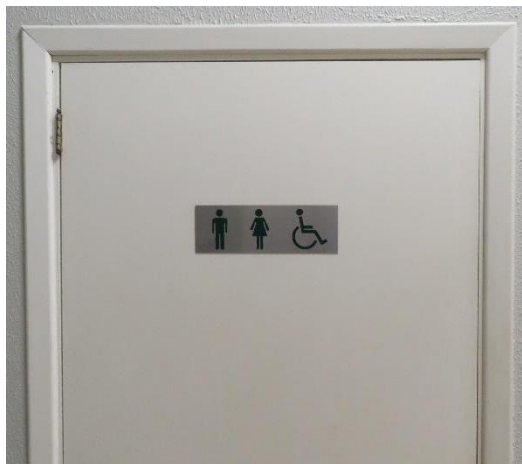
Figura 39 - Identificação de sanitário acessível

No pavimento térreo há um sanitário identificado como sendo acessível (figura 39). De fato, este sanitário apresenta muitas das características necessárias em um sanitário destinado às PCD, muitas, mas não todas.

As dimensões mínimas de um sanitário acessível, em caso de reforma, são definidas em norma como sendo 1,50m por 1,20m. A dimensão medida do sanitário tomado como acessível é de 1,90m por 1,20m desde a face interna da folha da porta até o limite da bacia sanitária. Os acessórios (papeleira, toalheiro, saboneteira e válvula de descarga) apresentam altura dentro do requisitado em norma (0,80m a 1,20m).

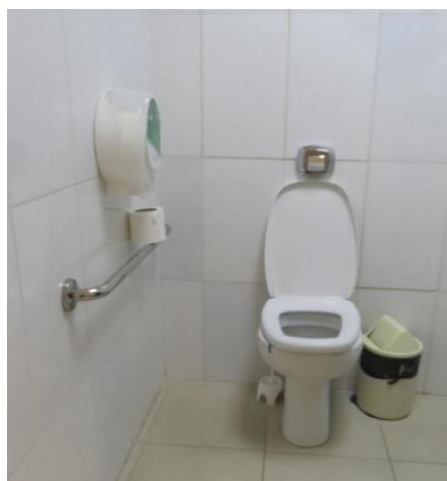
Figura 40 - Bacia sanitária com barra lateral

Há uma barra de apoio instalada na lateral da bacia sanitária (figura 40), distante 0,735m do piso acabado, o correto, indicado pela norma, é ligeiramente acima, há 0,75 metros entre o centro da barra ao piso acabado. A distância da papeleira até o piso acabado indicado pela norma é de 1,00m, o aferido foi de 0,90m.

Para a posição da bacia sanitária, como na instalação da agência Ouro Branco, é indicado que haja ao menos mais uma barra horizontal na parte posterior da bacia sanitária e uma barra na vertical acima da barra horizontal lateral, facilitando a transferência entre uma cadeira de rodas e a bacia sanitária, como indicado na figura 41, onde as dimensões estão em metro.

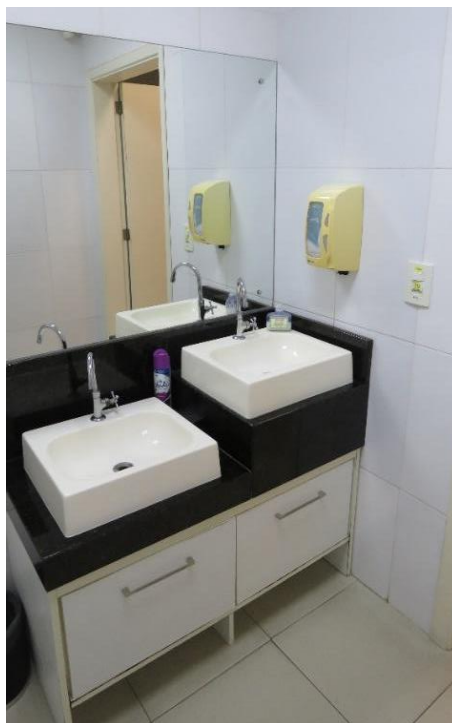
Figura 42 – Gabinete do lavatório

O gabinete onde está instalado os lavatórios, pretensamente acessíveis, são tal qual o modelo encontrado na agência Portão. Passam ao largo de cumprir com o objetivo para que foram pensados. Não permitem aproximação de pessoas em cadeiras de rodas, uma vez que não há espaço sob a cuba e o dispositivo de acionamento da torneira não é do tipo alavanca. Também não há barras de apoio circundando ou nas laterais do lavatório (figura 42).

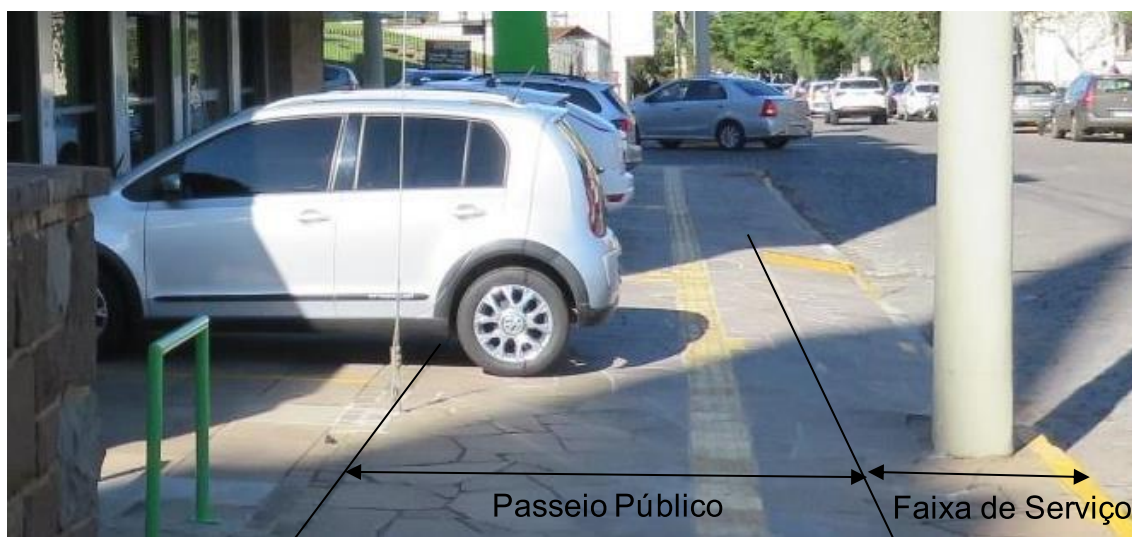
Figura 44 - Calçada em frente a agência Dois Irmãos

As recomendações normativas não são plenamente atendidas pelas calçadas na agência Dois Irmãos. A calçada em frente à agência (figura 44) apresenta três faixas bastante distintas. A faixa de serviço é delimitada pelo fim do rebaixo da guia que permite o acesso dos veículos às vagas de estacionamento localizadas sobre o recuo frontal da edificação. O passeio público fica contido entre o fim da faixa de serviço e a mudança no revestimento na calçada, no passeio público foi empregado placas irregulares de basalto e na faixa de acesso, nesta edificação destinada a estacionamento de veículos, o revestimento empregado foram placas regulares de basalto.

A indicação normativa é de que haja ao menos 1,20m de área destinada ao passeio público, os pisos táteis devem ser instalados sobre o eixo do passeio público, este espaço deve ser livre de qualquer entrave ao transeunte. De fato, a largura do

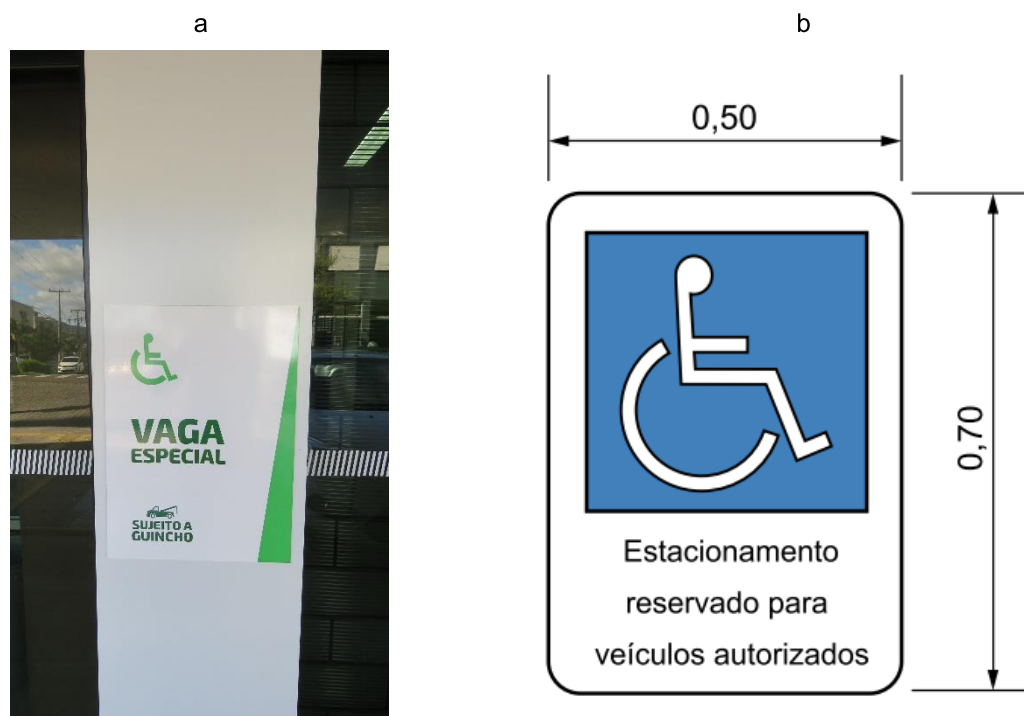
Figura 45 - Sinalização vertical de identificação de vaga para pessoas com deficiência

Há, no total, 8 vagas de estacionamento sobre o recuo frontal da edificação, sendo que uma delas é exclusiva para pessoas com deficiência. A vaga preferencial está sinalizada verticalmente através de uma placa afixada na parede da edificação (figura 45.a), a placa não está de acordo com os requisitos normativos presentes na NBR 9050:2020 (figura 45.b).

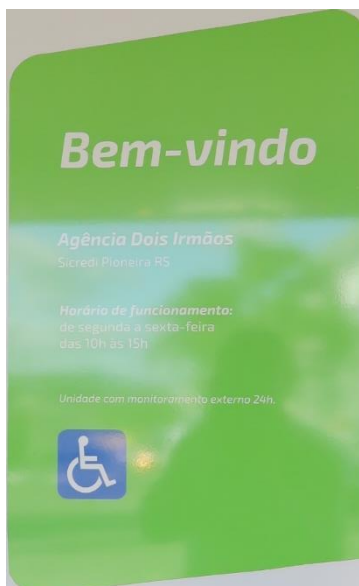
Figura 46 - Placa de identificação da agência Dois Irmãos

Todas as informações prestadas devem ser precisas, claras e devem seguir o princípio dos dois sentidos, para que, por exemplo, uma pessoa cega possa identificar em qual pavimento está ao fim de uma escada, ou a qual instituição determinada edificação pertence. Sendo assim a placa de identificação da agência Dois Irmãos (figura 46) deveria seguir este conceito e apresentar inscrições em Braille, o que não acontece.

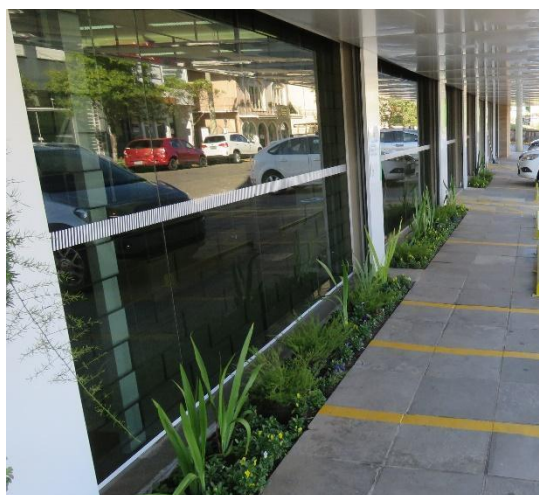
Figura 47 - Faixa sinalizadora em fachadas de vidro

Elementos em vidro estão dispostos em toda a fachada da edificação, há uma sinalização visual solitária há aproximadamente 1,00m de altura, como pode ser visto na figura 47, a recomendação normativa diz que, idealmente, há que se ter três faixas contínuas facilmente identificadas há 0,10m, 0,90m e 1,40m de altura do piso acabado. Admite-se que haja uma faixa sinalizadora contínua desde esteja instalada na faixa entre 0,90m há 1,00m do piso acabado, sendo assim, este requisito normativo está contemplado pela sinalização encontrada na agência Dois Irmãos.

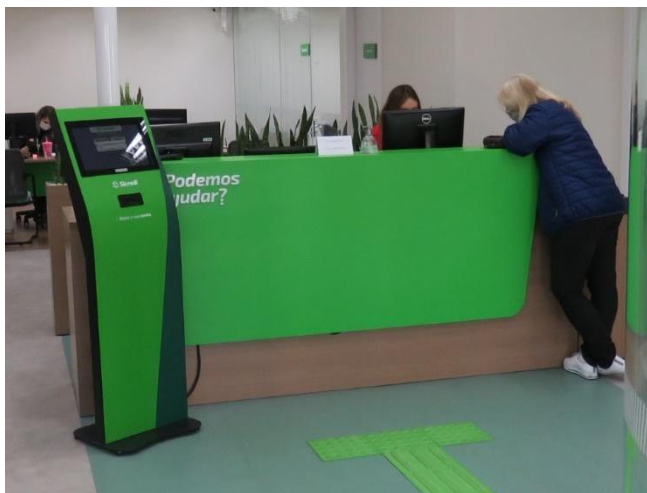
Figura 48 - Balcão para atendimento preliminar na agência Dois Irmãos

O balcão que serve para o atendimento prévio daquele que busca atendimento dos gerentes (figura 48) é, dimensionalmente, em nada acessível. A altura do tampo onde ocorre o atendimento deve ter altura, medida a partir do piso acabado, de, no máximo, 0,85m. O móvel destinado ao atendimento possui duas alturas distintas (0,91m e 1,16m) ambas desconformes com os requisitos normativos.

O posicionamento do balcão é facilmente identificado, uma vez que está bem iluminado e há sinalização tátil no piso que conduz até o atendimento.

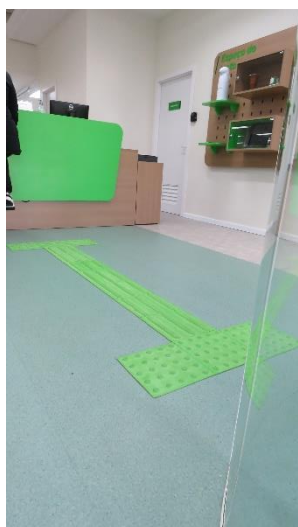
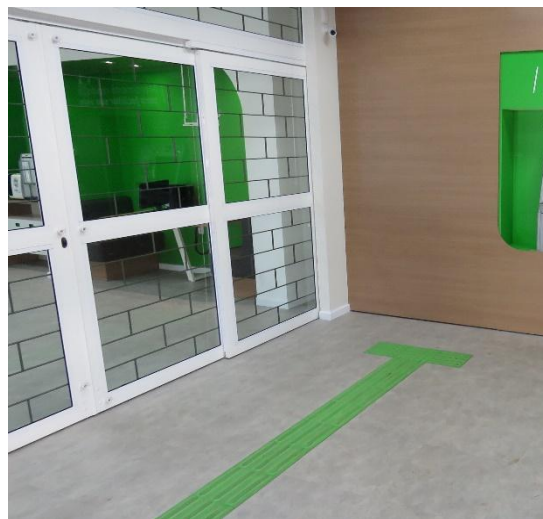
Figura 49 - Piso tátil no interior da agência Dois Irmãos

Conforme pode ser visto na figura 49, a sinalização tátil no interior da agência finda no balcão de atendimento preliminar e, no espaço destinado aos terminais de autoatendimento o piso tátil conduz o deficiente visual à uma parede, e não a um equipamento.

Piso tátil ao atendimento preliminar

Piso tátil aos terminais de autoatendimento

Pragmaticamente é possível ter o entendimento que a presença de piso tátil indicando e orientando um deficiente visual apenas ao balcão de atendimento preliminar no interior da agência não satisfaça o requisito normativo, uma vez que não são todos os ambientes internos da edificação que podem ser utilizados de forma autônoma e segura por todas as pessoas.

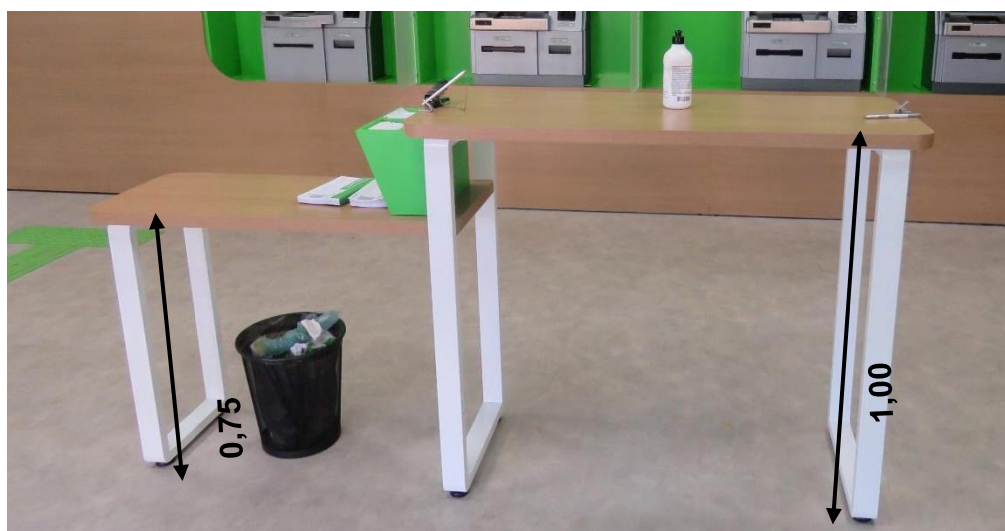
Figura 50 - Mobiliário para preenchimento de envelopes para depósito

Especificamente nesta agência o móvel destinado ao preenchimento de envelopes para depósito (figura 50) difere-se dos móveis destinados ao mesmo fim encontrados na agência Portão e Ouro Branco. Pensado e executado com duas alturas distintas, o móvel permite o avanço sob o tampo em ambas partes. Há um espaço que permite a utilização de uma pessoa em cadeira de rodas, uma vez que, a distância da parte superior do tampo até o piso acabado é de 0,75 metros.

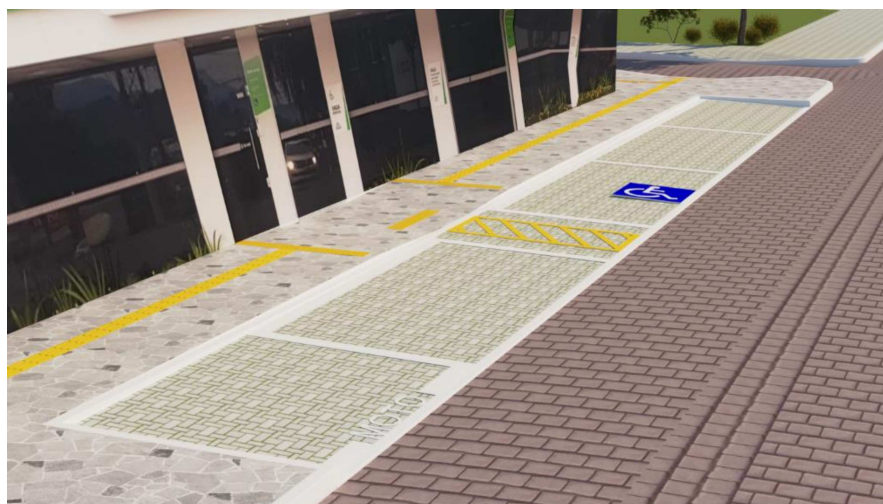
Figura 53 - Estacionamento paralelo à Avenida São Miguel

Outra alternativa é a execução de recuo, sobre a calçada, nos mesmos moldes do proposto para viabilizar o estacionamento oblíquo, mas dispendo as vagas de forma que fiquem paralelas à Avenida São Miguel (figura 53). Esta solução diminui a oferta de vagas para automóveis, entretanto, torna-se possível destinar vagas para motocicletas e há um considerável aumento da largura da calçada, melhorando a segurança e a circulação dos transeuntes.

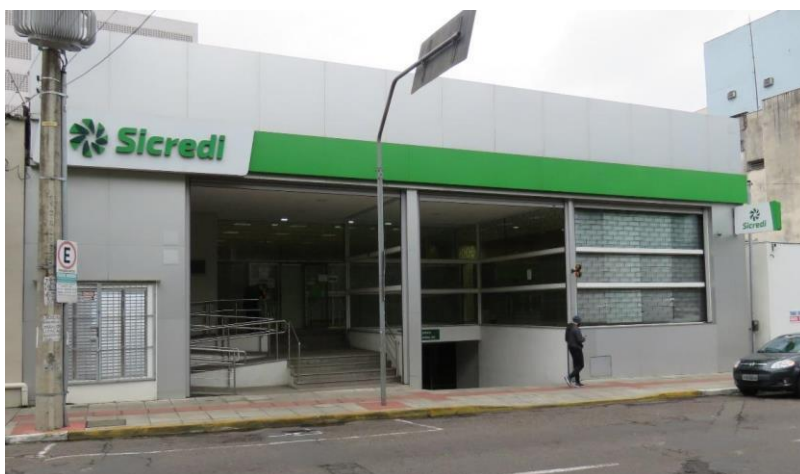
Figura 54 - Vaga exclusiva para PCD em frente à agência Novo Hamburgo - Centro

Não há previsão de travessia de pedestre em nenhum ponto em frente à agência Novo Hamburgo – Centro, desta forma não haveria necessidade de haver rebaixo na calçada para o acesso desde o nível da rua se não fosse pela vaga de estacionamento reservada às pessoas com deficiência justamente em frente ao lote (figura 54).

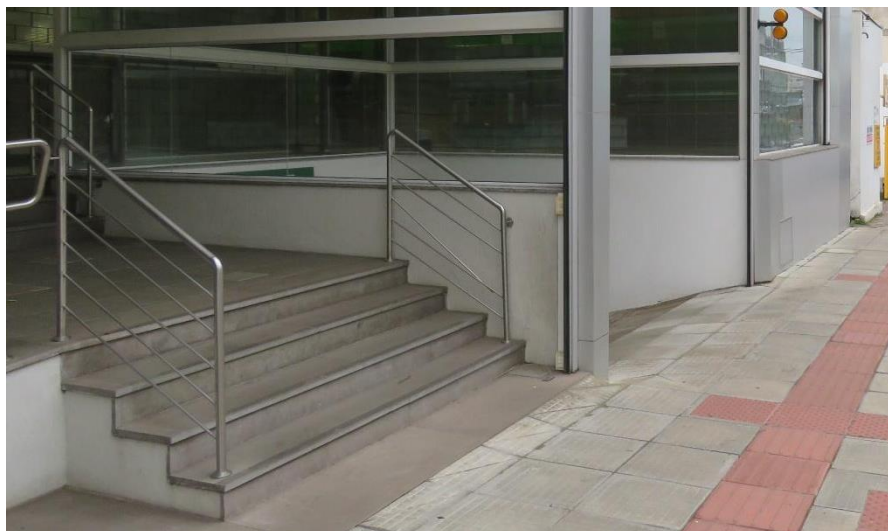
Figura 55 - Escada de acesso à agência Novo Hamburgo - Centro

A escada externa é bastante larga (figura 55), atendendo a dimensão mínima exigida (1,20m), porém, os corrimãos não atendem aos requisitos normativos, pois não estão em duas alturas diferentes, não possuem guias de balizamento (nas partes onde não há parede lateral) e os corrimãos não avançam sobre os patamares da escada.

Ademais, não há qualquer tipo de sinalização visual nos pisos e espelhos da escada, nem informação tátil ao fim dos corrimãos indicando o início da calçada, como requer a NBR 9050:2020.

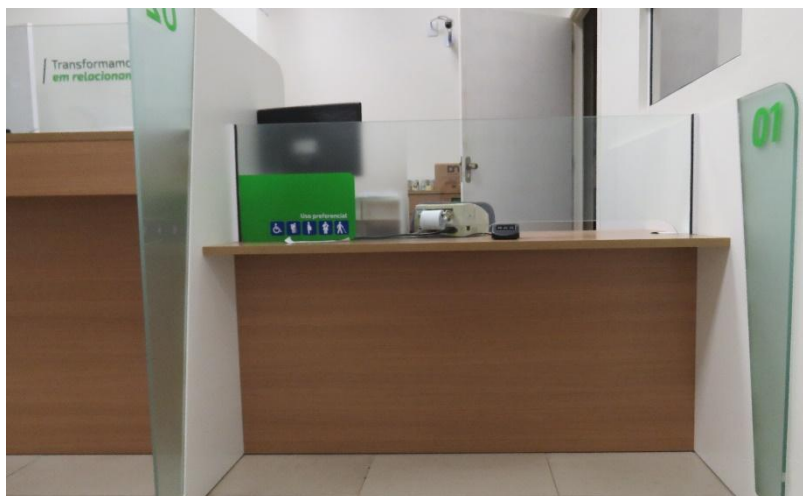
Figura 57 - Balcões para o atendimento nos caixas

Na agência Novo Hamburgo – Centro há um caixa destinado ao atendimento de pessoas com deficiência, notadamente, para pessoas em cadeira de rodas. Como pode ser visto na figura 57 o balcão de atendimento tem duas alturas distintas para o atendimento, 1,11m de altura no tampo dos caixas convencionais e 0,75m de altura no tampo destinado ao atendimento de pessoas com deficiência.

Assim como o encontrado na agência Portão, há separação física entre o espaço de atendimento dos caixas e o salão principal, entretanto, na agência Novo Hamburgo – Centro, respeitou-se a largura mínima no corredor formado entre o balcão e o elemento que separa os ambientes. O mínimo exigido pela legislação é de 1,20m e o executado na agência Novo Hamburgo – Centro foi de 1,73m.

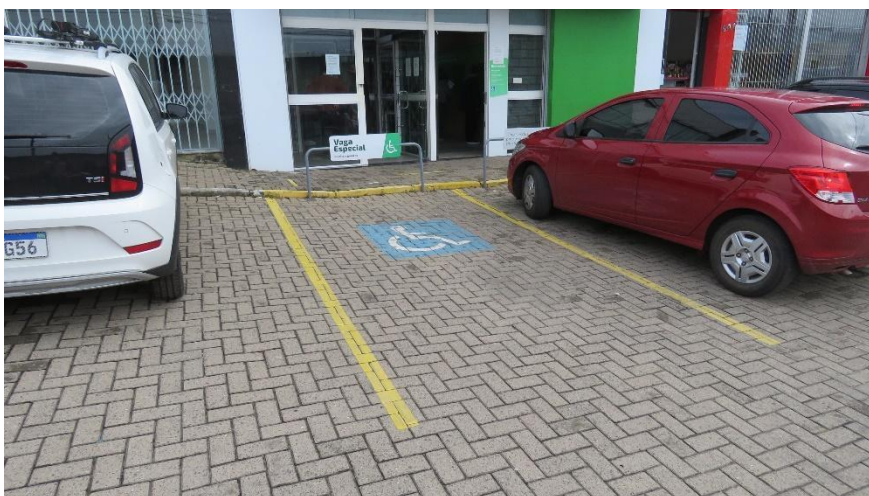
Figura 63 - Vaga reservada às PCD na agência Novo Hamburgo - Canudos

do Acesso como sendo de uso exclusivo por pessoas com deficiência (figura 63), em posição diferente do preconizado pela normativa do Conselho Nacional de Trânsito. A largura e o comprimento das vagas estão de acordo com o requisitado pela legislação, não há sinalização vertical identificando de forma correta a exclusividade da vaga, tampouco, há área reservada à circulação na lateral da vaga. Não há sequer a mínima condição de uma pessoa em cadeira de rodas sair de um veículo estacionado nesta vaga, dita acessível, caso as vagas adjacentes estejam ocupadas.

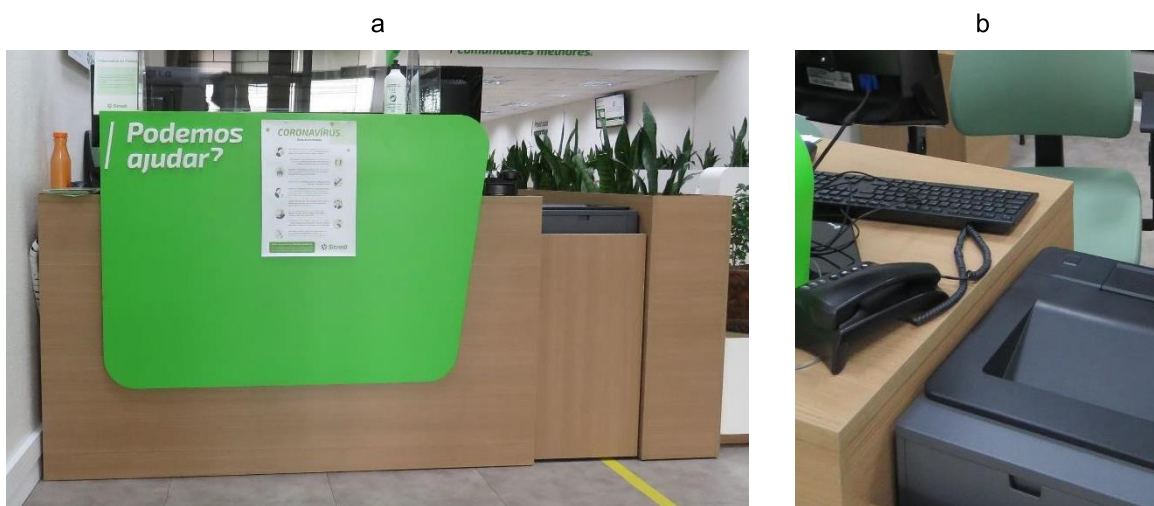
Figura 64 - Balcão de atendimento preliminar

O balcão de atendimento preliminar (figura 64.a), disposto logo após a entrada na edificação, não atende aos requisitos normativos. O balcão que atende aos requisitos normativos deve ter altura máxima, do piso acabado ao tampo, de no máximo 0,85m, a profundidade mínima livre deve ser de 0,30m e a largura mínima livre sob o tampo de ao menos 0,80m. Nenhuma destas dimensões é atendida pelo desenho do balcão de atendimento na agência Novo Hamburgo – Canudos. A menor altura aferida no móvel em questão foi de 0,91m, em uma face que se destina ao apoio dos equipamentos utilizados pelo colaborador para fornecer o atendimento (figura 64.b).

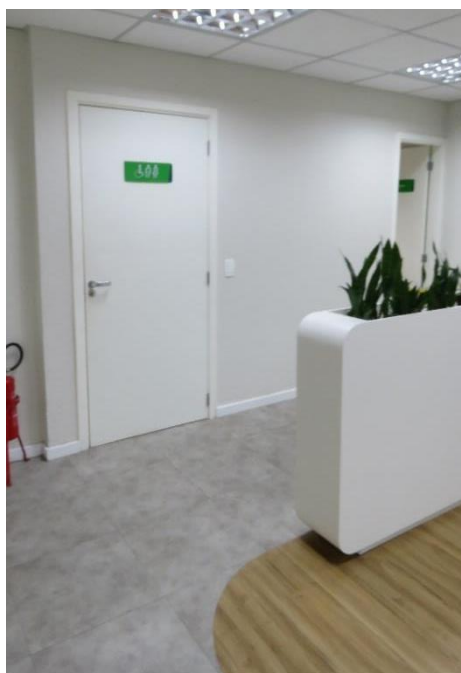
Figura 65 - Corredor em frente às portas dos banheiros

O enquadramento nas condições de acessibilidade exige que a largura mínima de corredores onde a abertura de portas gere obstáculo à circulação seja de 1,50m. A largura aferida para este corredor foi de 1,26m, portanto, não atende aos requisitos normativos, uma vez que a largura é exígua e não há dispositivo de acionamento por proximidade ou com botoeiras, uma alternativa facultada às edificações onde não seja possível resguardar a largura mínima de corredores.
