**REFORÇO À FLEXÃO DE VIGAS EM CONCRETO ARMADO COM A**  
**UTILIZAÇÃO DE CHAPAS PRÉ-FABRICADAS EM UHPC**

Projeto de Dissertação apresentado(a) como requisito para obtenção do título de Mestre em Engenharia Civil, pelo Programa de Pós-Graduação em Engenharia Civil da Universidade do Vale do Rio dos Sinos (UNISINOS).

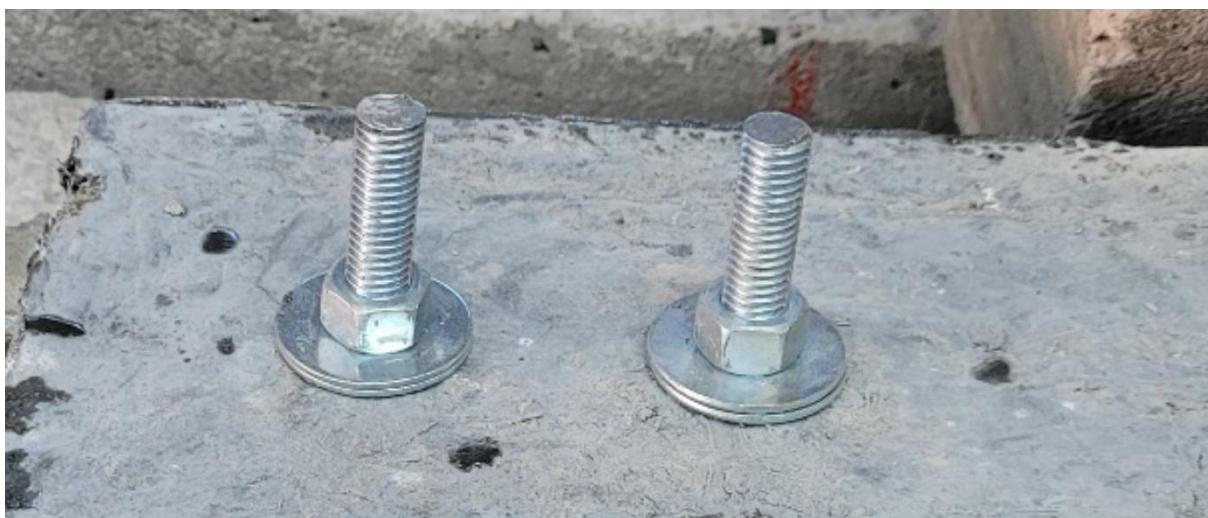
Figura 30 – Detalhe da fixação mecânica dos reforços, com barra rosca e arruelas

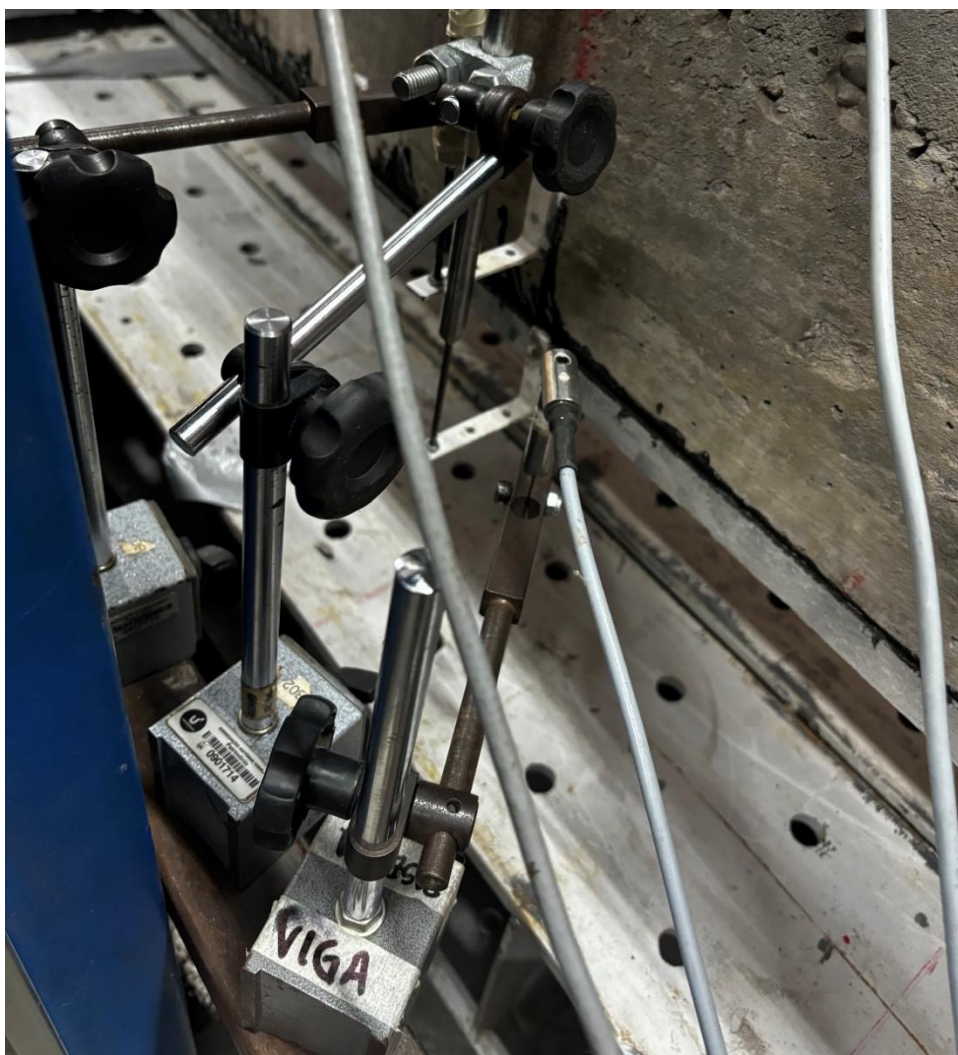
Figura 34 – LVDT's posicionados no centro das amostras, medindo deslocamentos

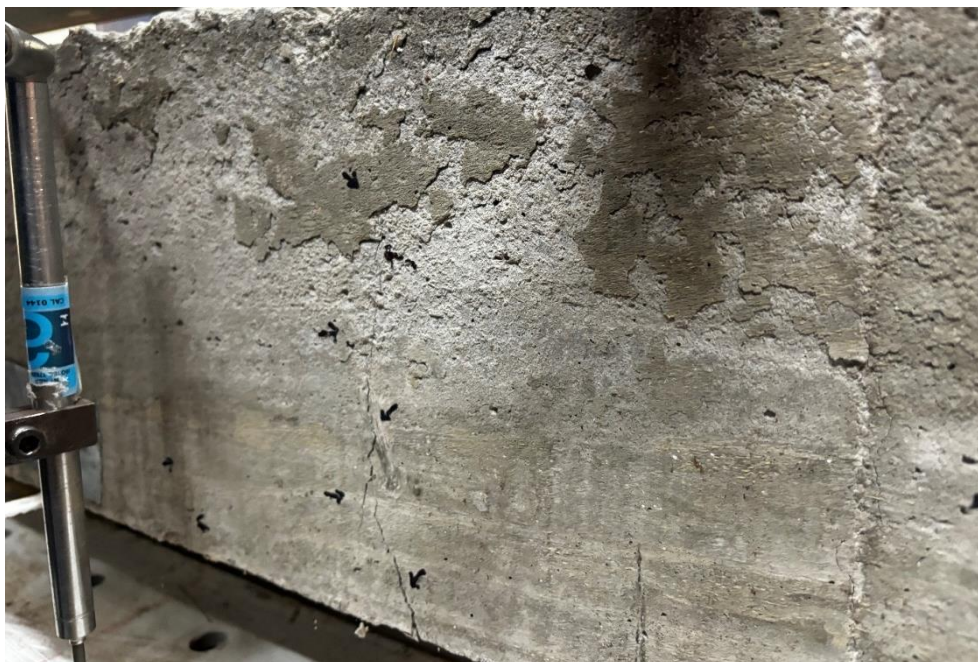
Figura 35 – Fissuração inicial, localizada na parte inferior central

Foram ensaiadas 03 vigas de referência, com características indicadas no capítulo 03. Durante os ensaios, foi possível verificar similaridades no comportamento de todas as amostras, com fissuração inicial com carregamento da ordem de 15 kN.

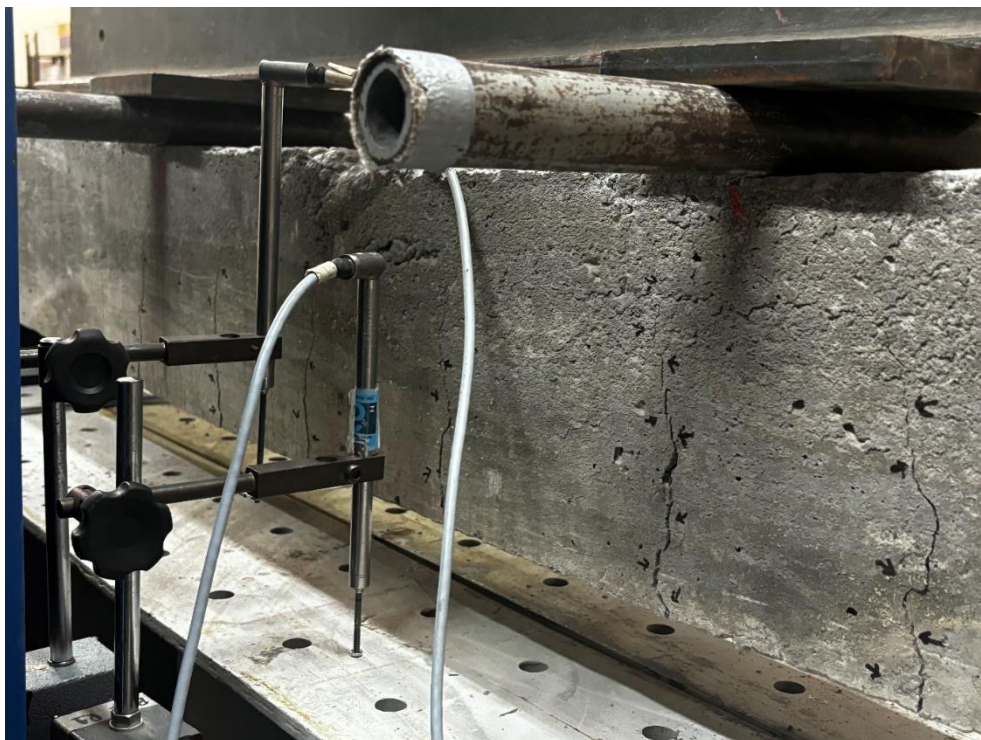
Figura 37 – Trincas verticais na base, com maiores aberturas na parte central

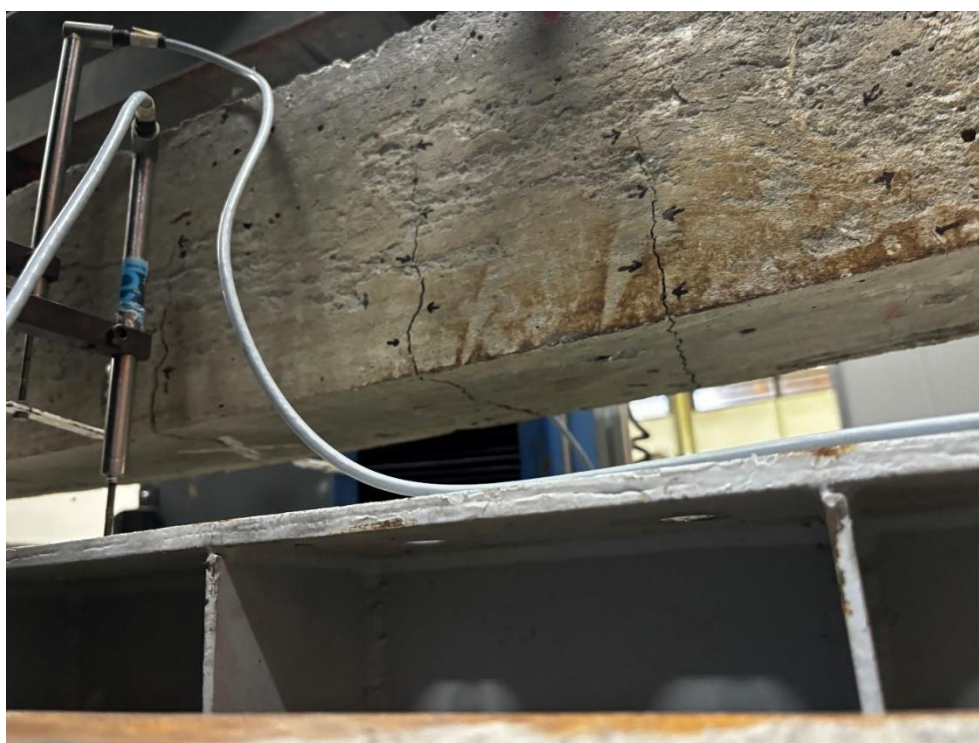
Figura 39 – Trincas verticais na base, com maiores abertura na parte central

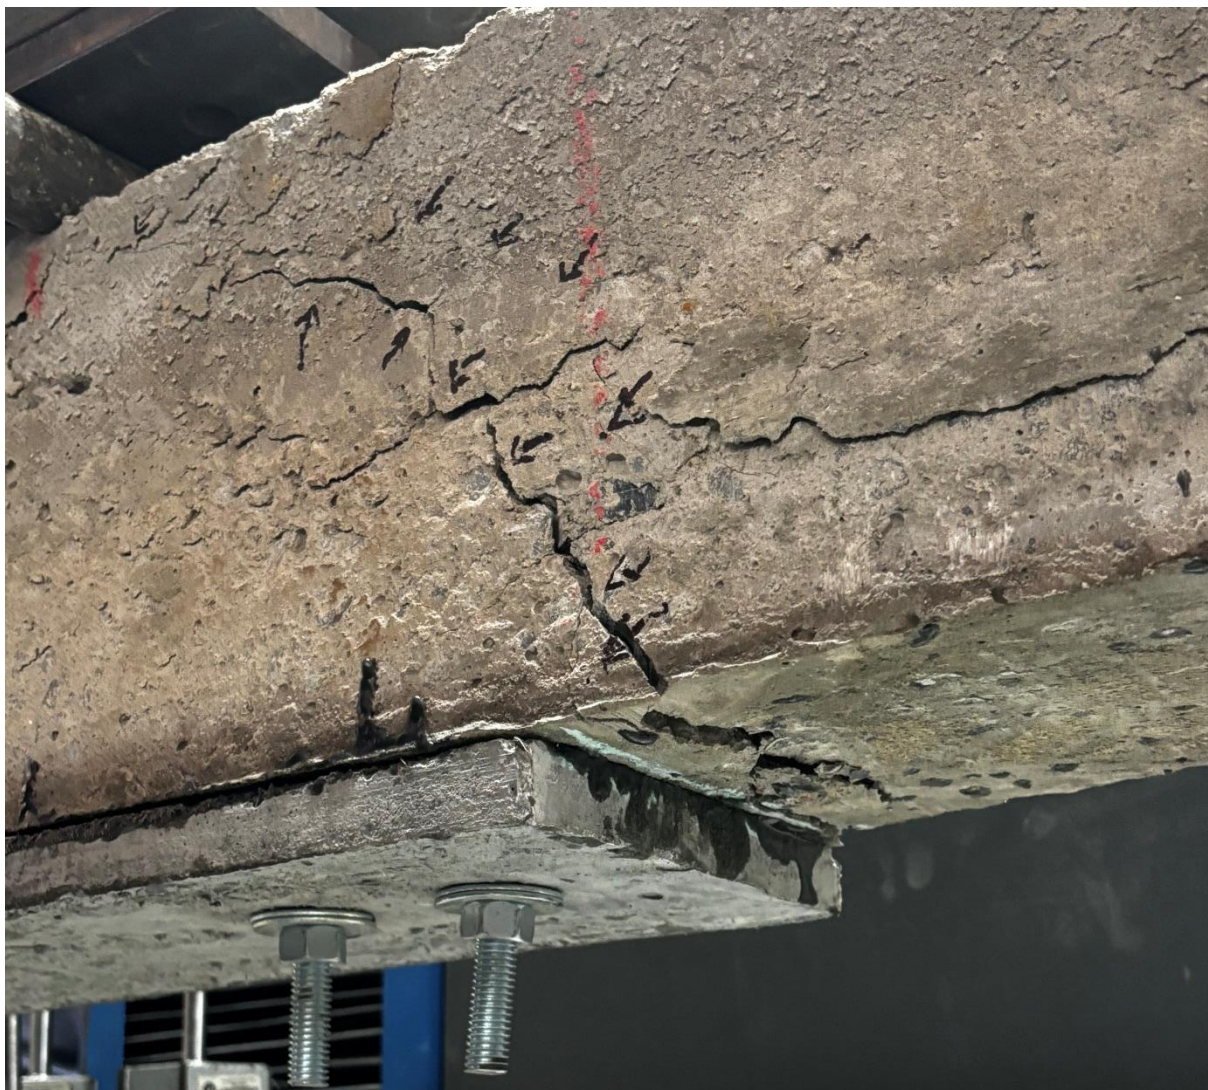
Figura 41 – Rachadura a 45° fora da área reforçada, indicando cisalhamento

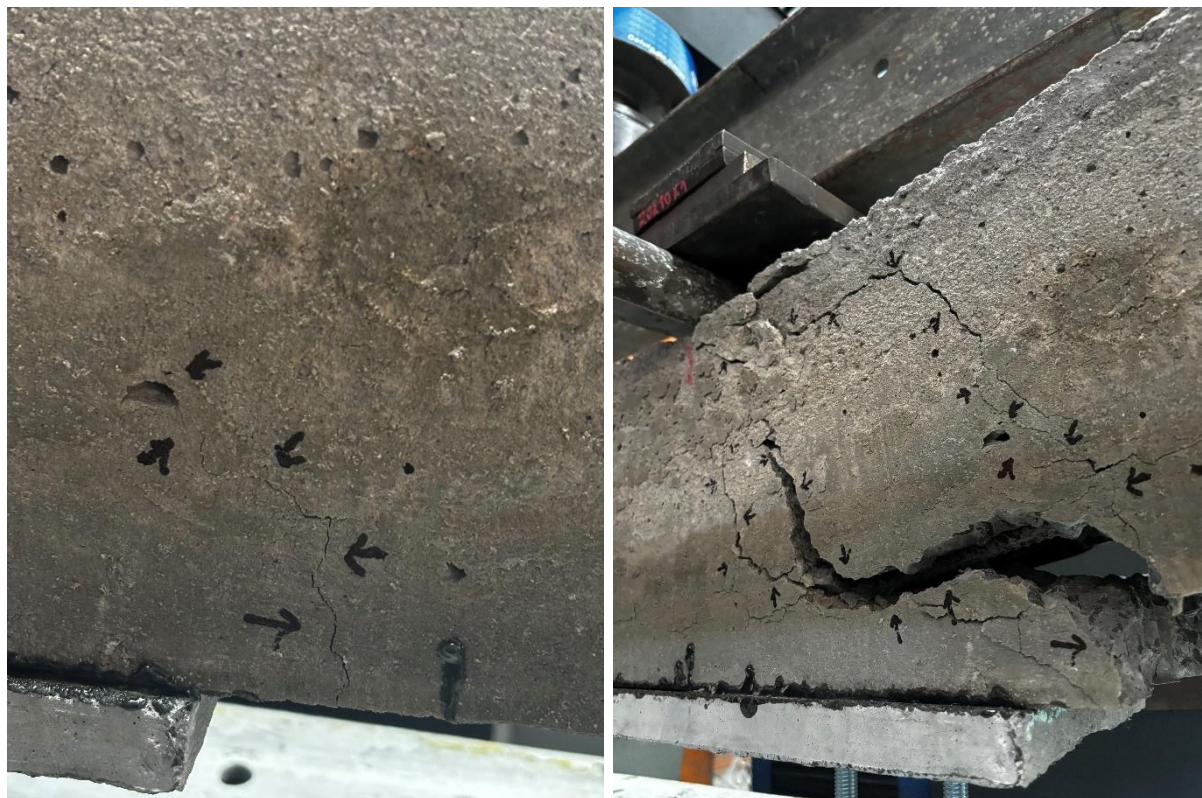
Figura 42 – Fissura (à esquerda) e fenda (à direita) fora da região do reforço

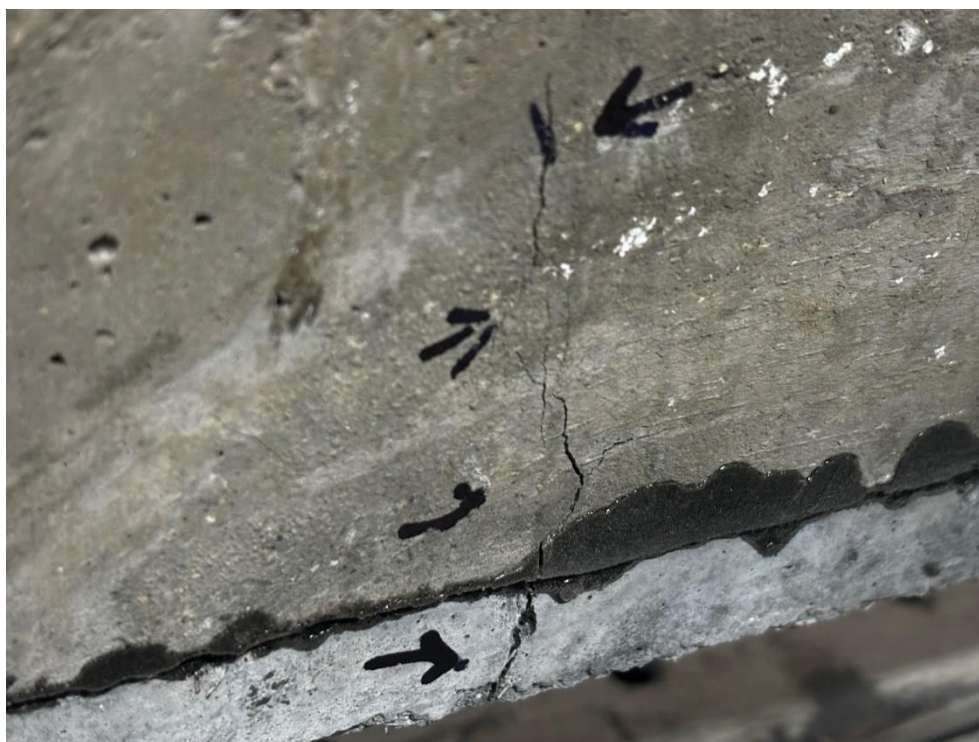
Figura 43 – Fissura vertical na parte inferior central da amostra e do reforço

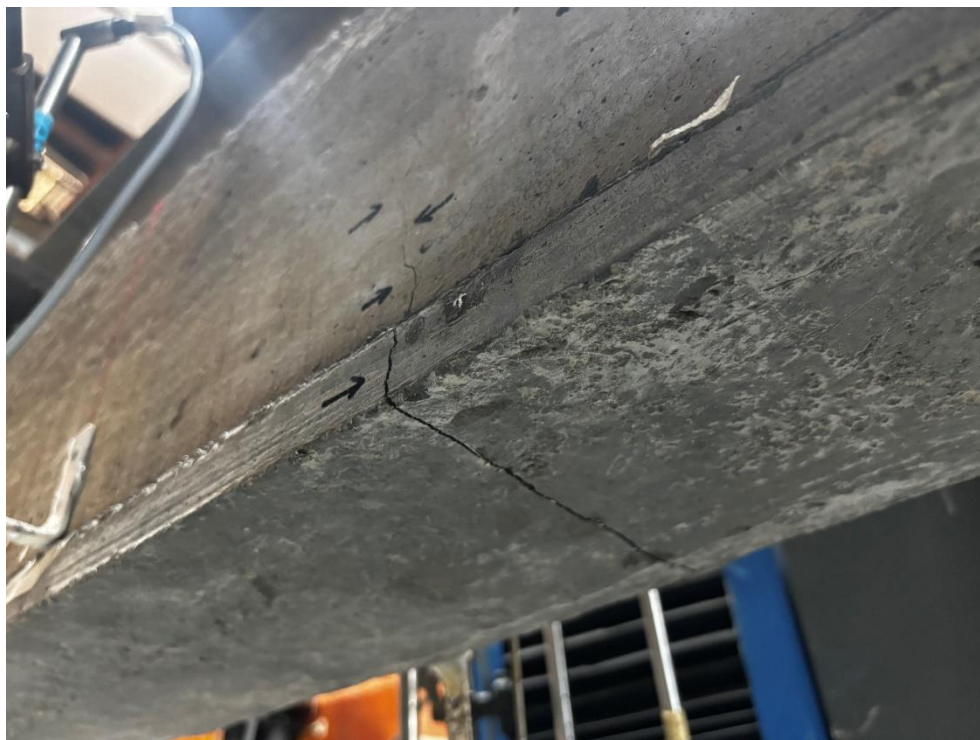
Figura 44 – Fissura vertical na parte inferior central da amostra e do reforço

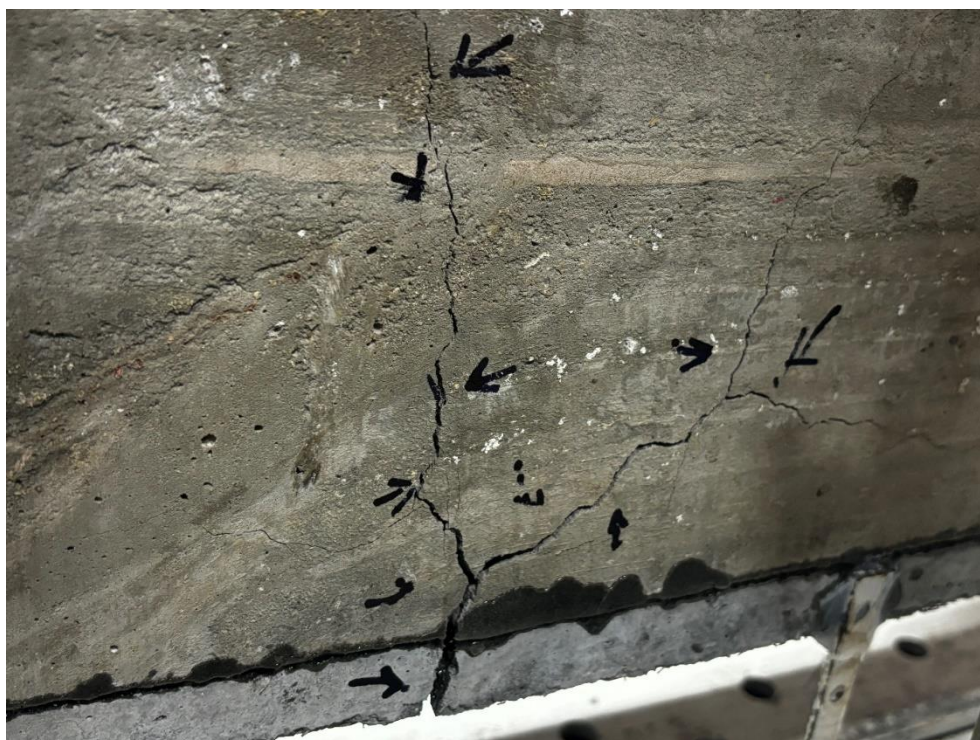
Figura 45 – Trinca na parte inferior central do reforço, com ramificações

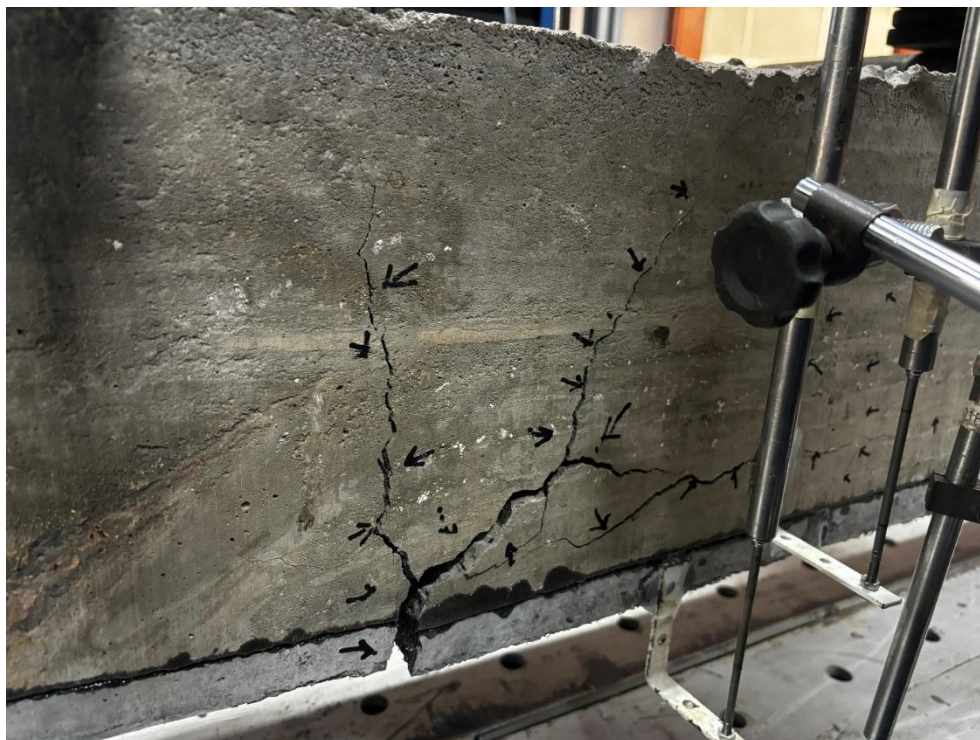
Figura 46 – Trinca na parte inferior central do reforço, com ramificações

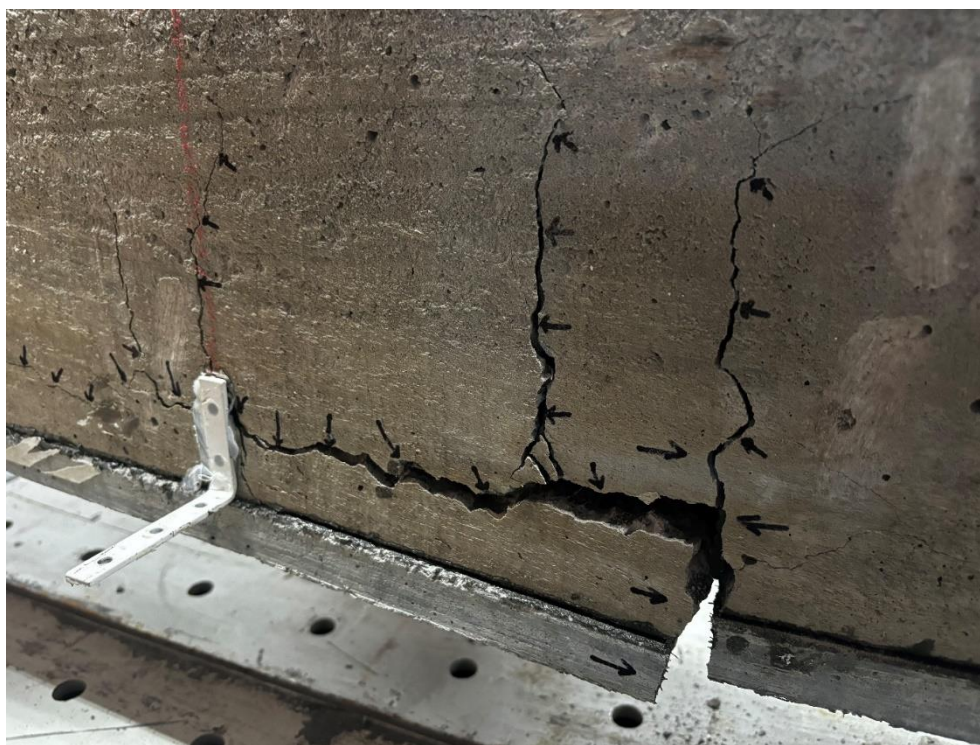
Figura 47 – Elevadas aberturas verticais e horizontais (acompanhando a armadura positiva), com grande deformação

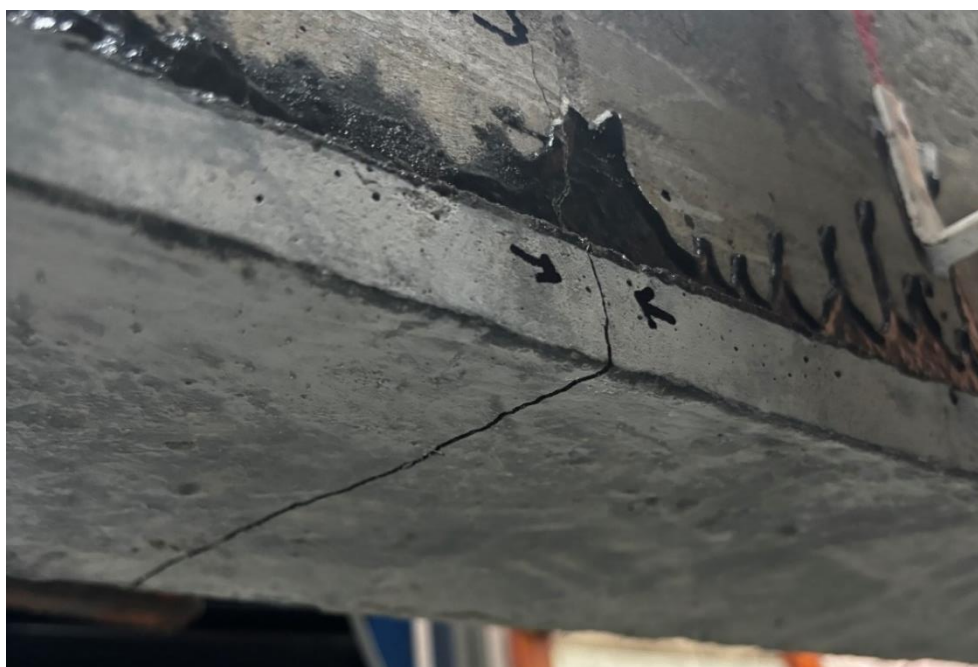
Figura 48 – Fissura vertical na parte inferior central da amostra e do reforço

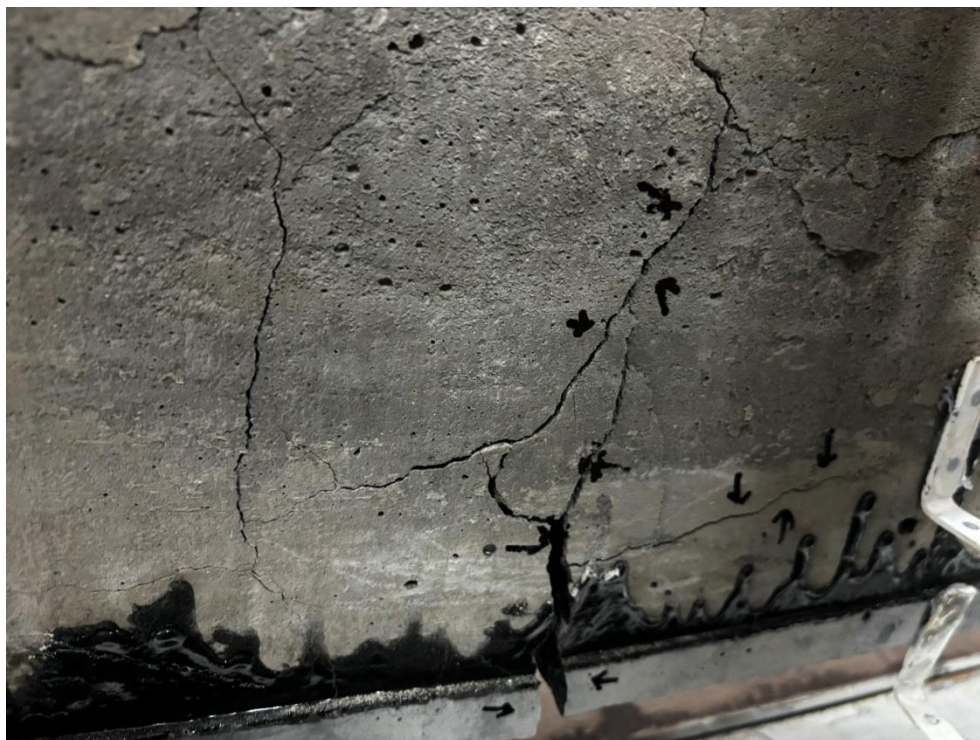
Figura 49 – Trinca na parte inferior central do reforço, com ramificações

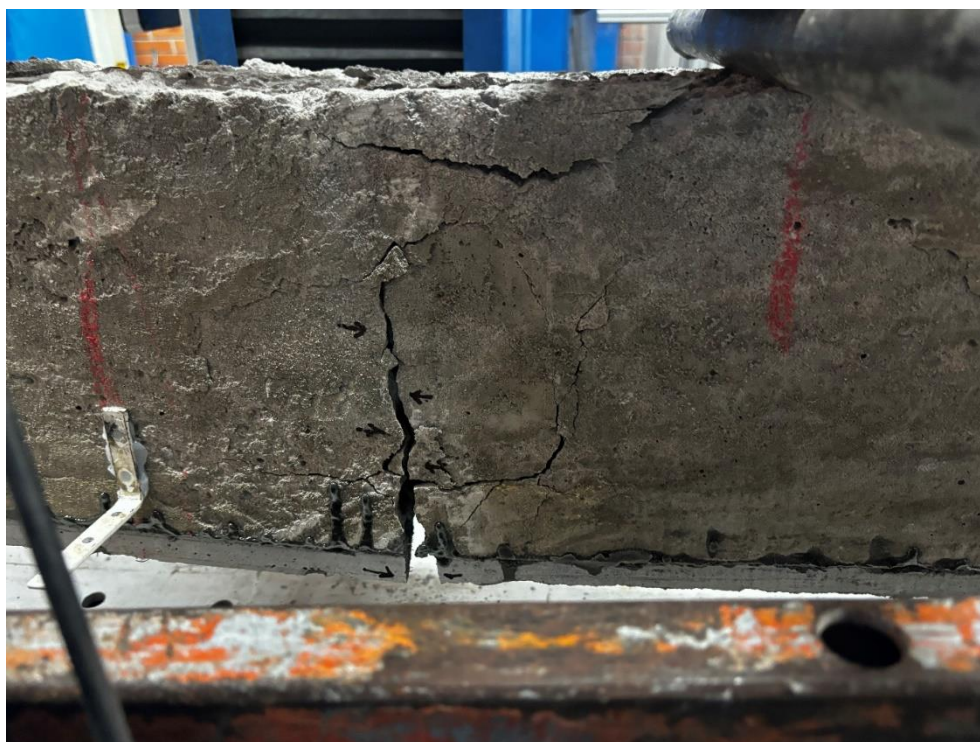
Figura 50 – Trinca na parte inferior central do reforço, com ramificações, e esmagamento de concreto na parte superior, em virtude de compressão

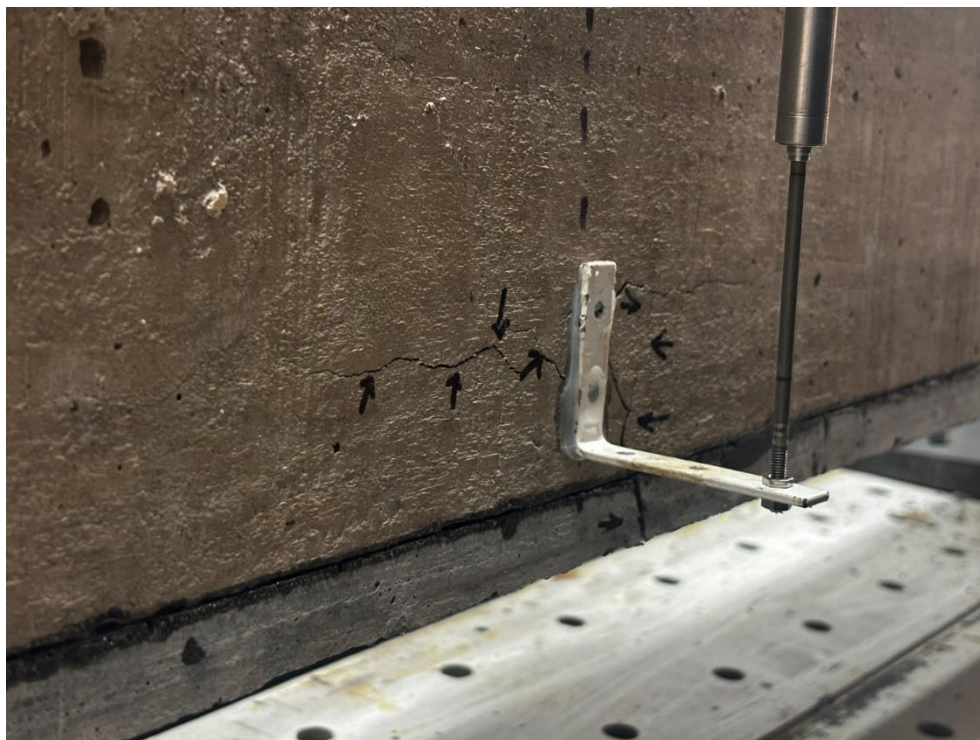
Figura 51 – Trinca na parte inferior central do reforço, com ramificações

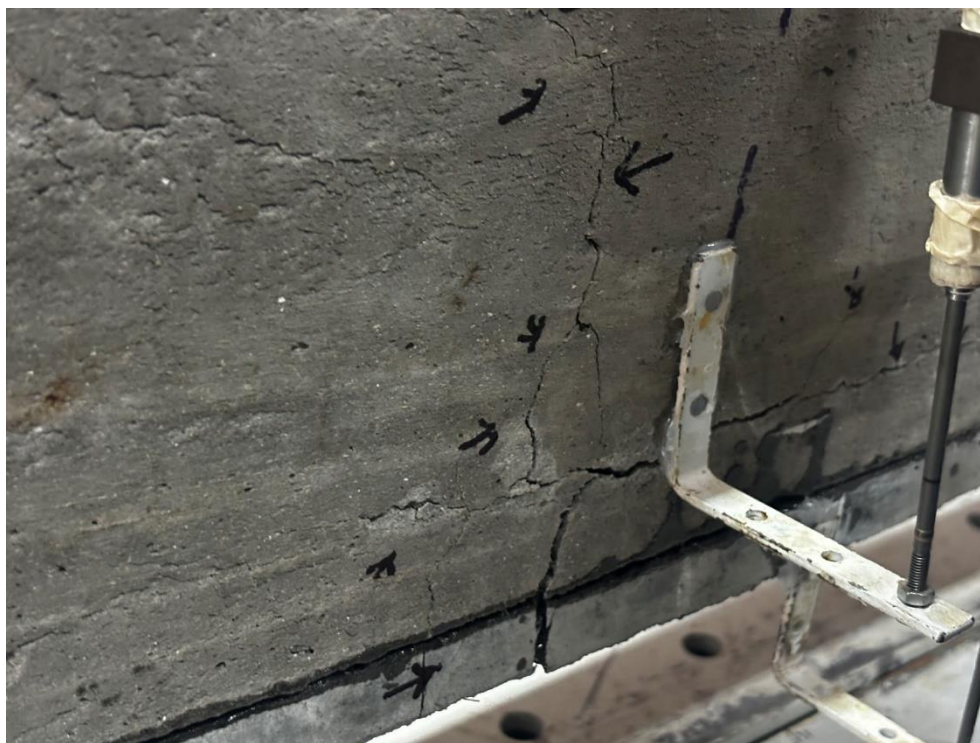
Figura 52 – Trinca na parte inferior central do reforço, com ramificações

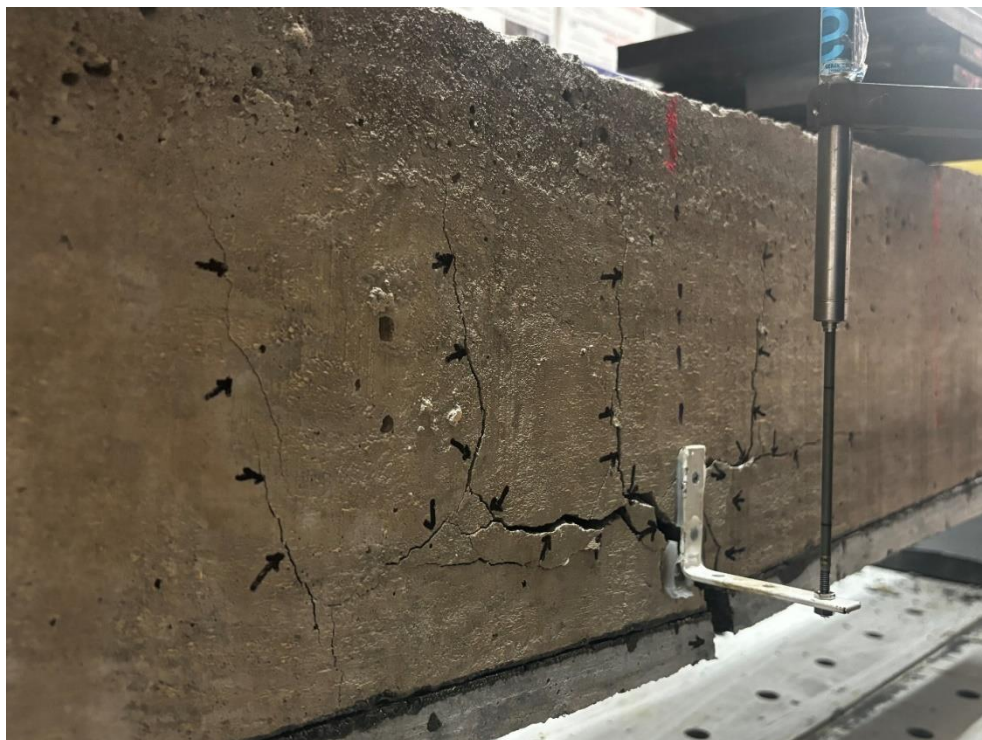
Figura 53 – Rachadura na parte inferior central do reforço, com ramificações

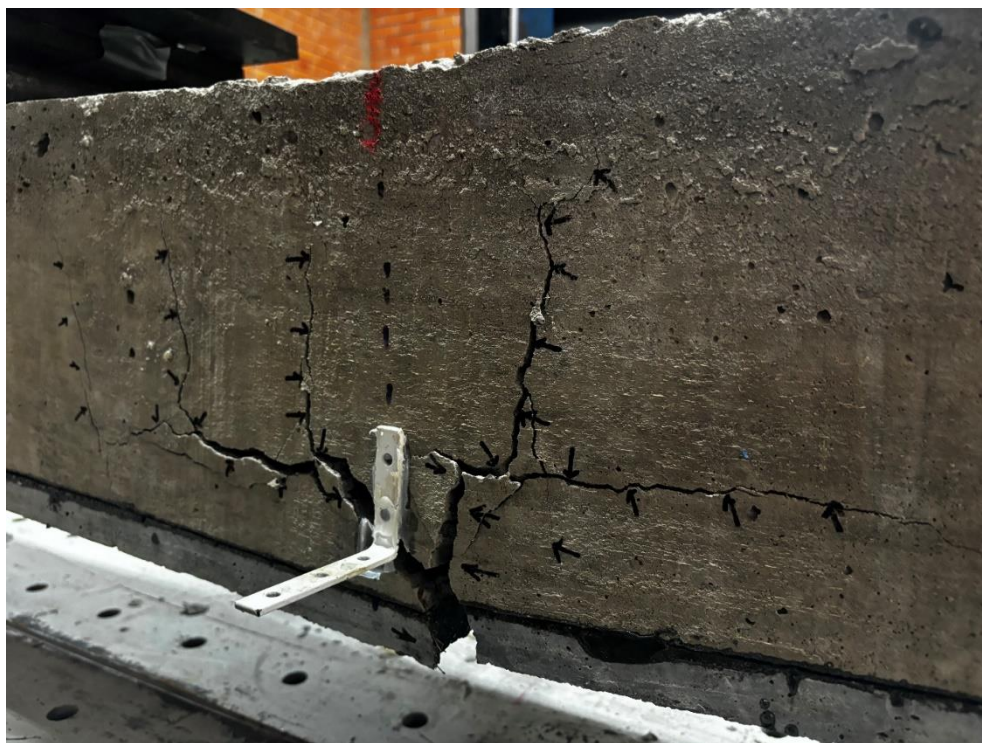
Figura 54 – Rachadura na parte inferior central do reforço, com ramificações

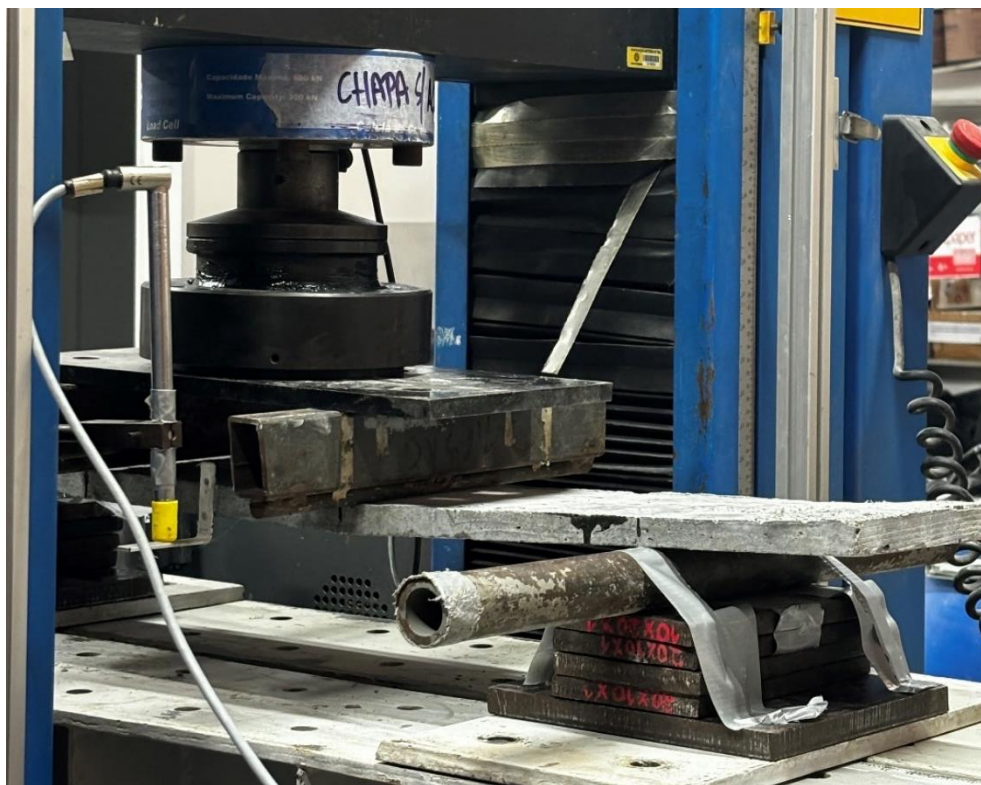
Figura 55 – Deformação inicial da chapa, já com fissuração central

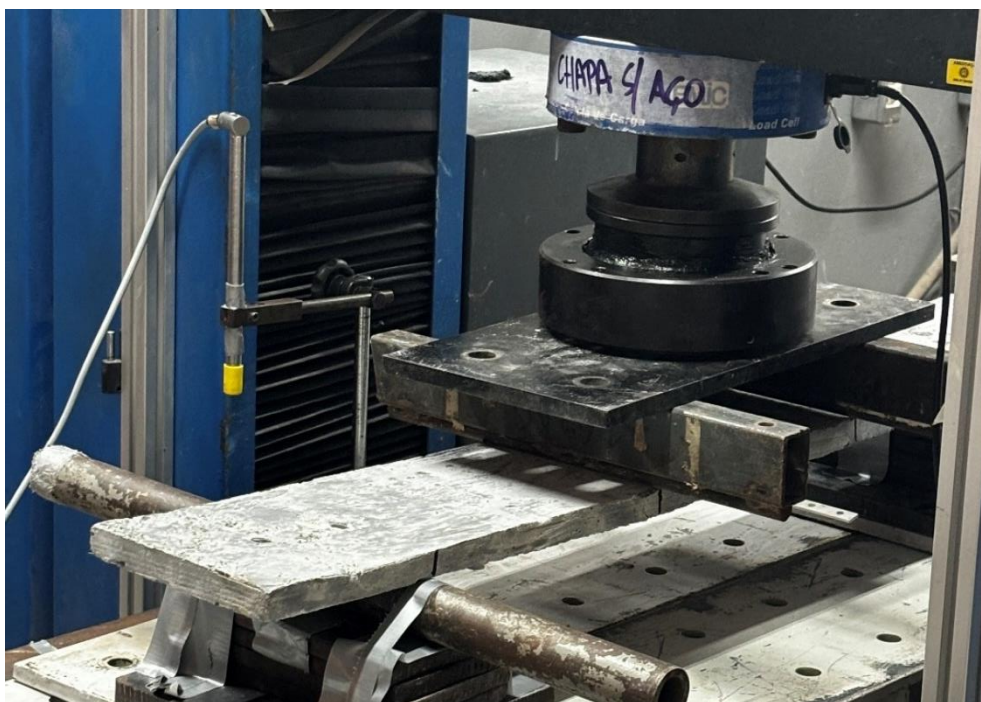
Figura 56 – Deformação inicial da chapa, já com fissuração central

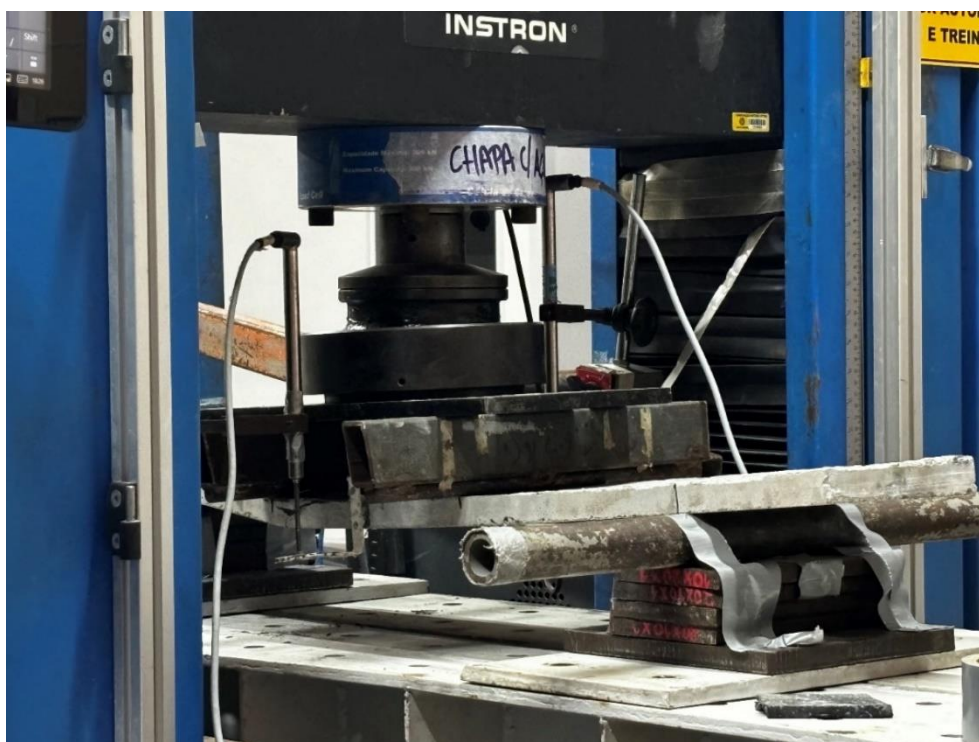
Figura 57 – Deformação inicial da amostra, já com fissuração central

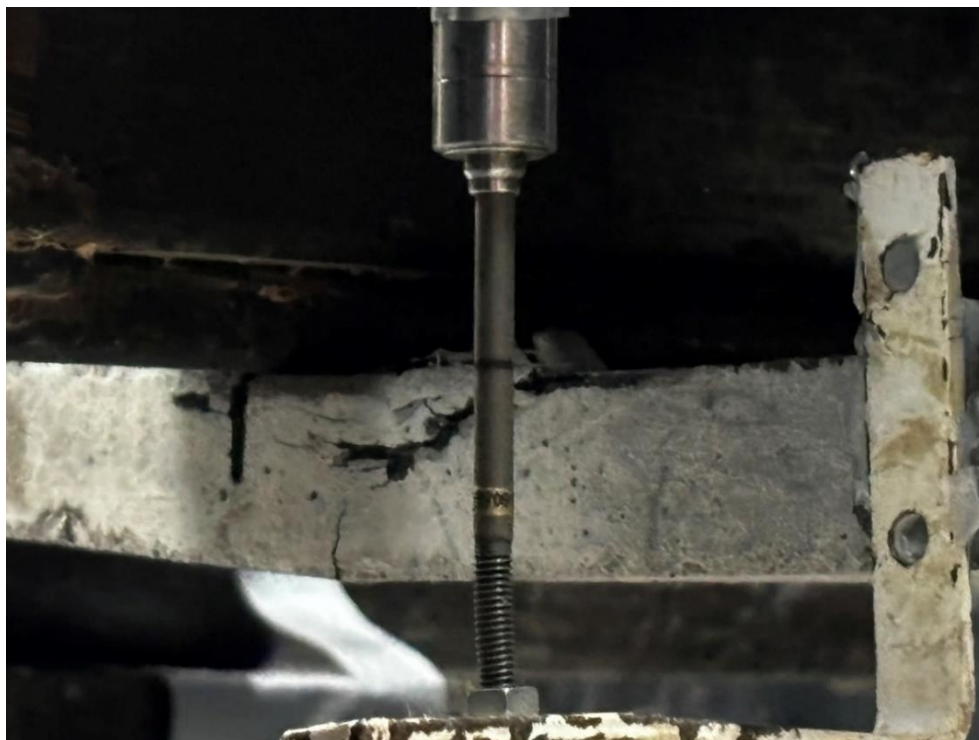
Figura 58 – Fissuração inferior e esmagamento superior da amostra

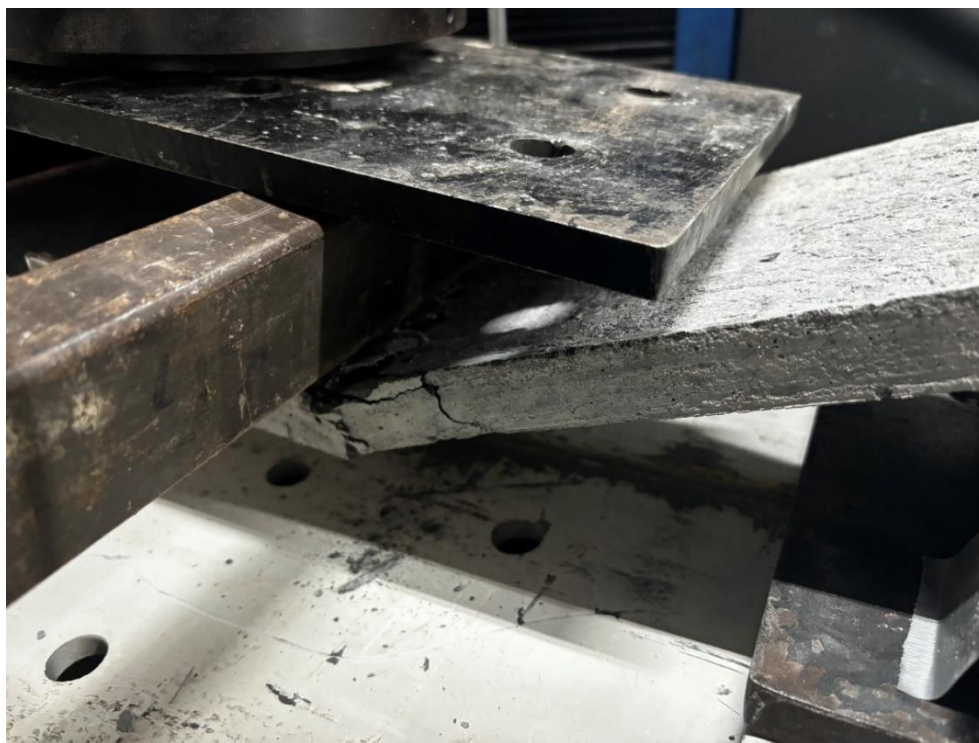
Figura 59 – Grande deformação da amostra, ainda sob elevação de carregamento

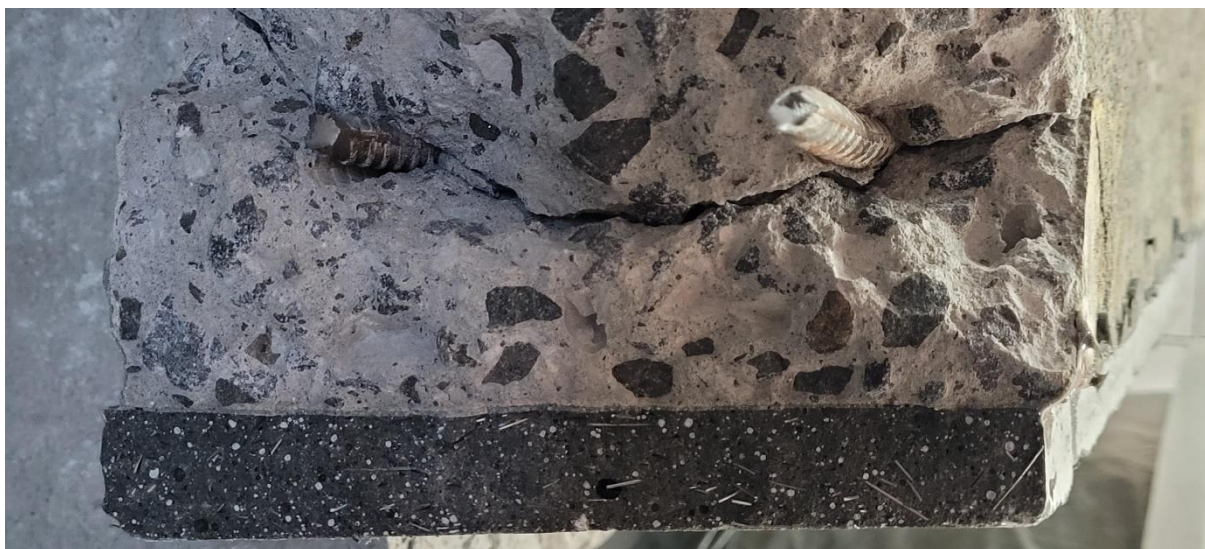
Figura 61 – Colagem bem realizada na amostra 01, que apresentou melhor desempenho no estado limite de serviço do que a da figura anterior

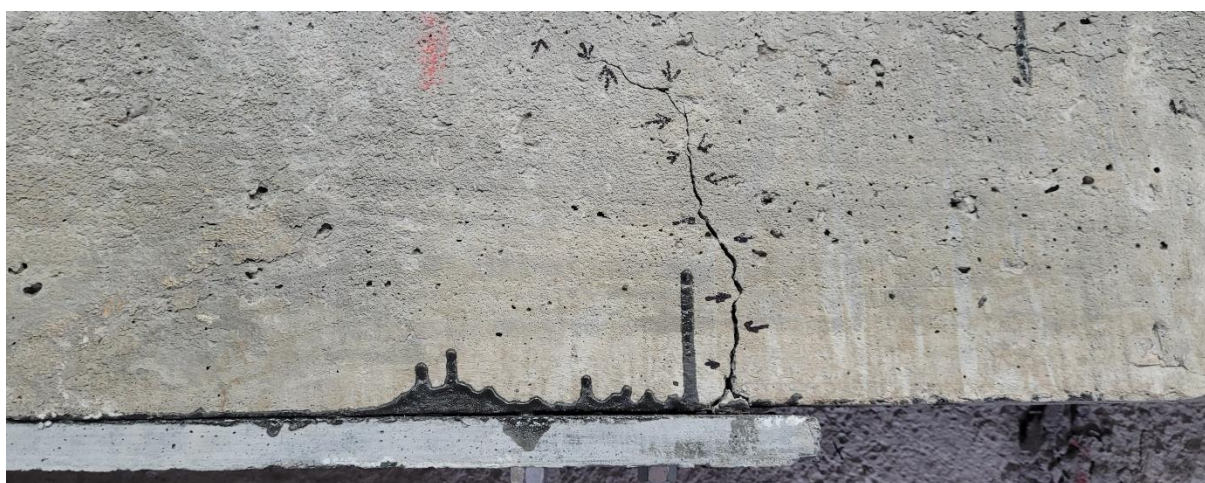
Figura 62 – Trinca vertical em viga, acima de trecho com má colagem da chapa
