**ESTUDO DA DURABILIDADE DO CONCRETO FRENTE À
DEGRADAÇÃO COM ATAQUE DE SULFATOS EM ESTAÇÕES DE
TRATAMENTO DE ESGOTO (ETE)**

Dissertação apresentada como requisito parcial para obtenção do título de Mestre em Engenharia Civil, pelo Programa de Pós-Graduação em Engenharia Civil da Universidade do Vale do Rio dos Sinos (UNISINOS).

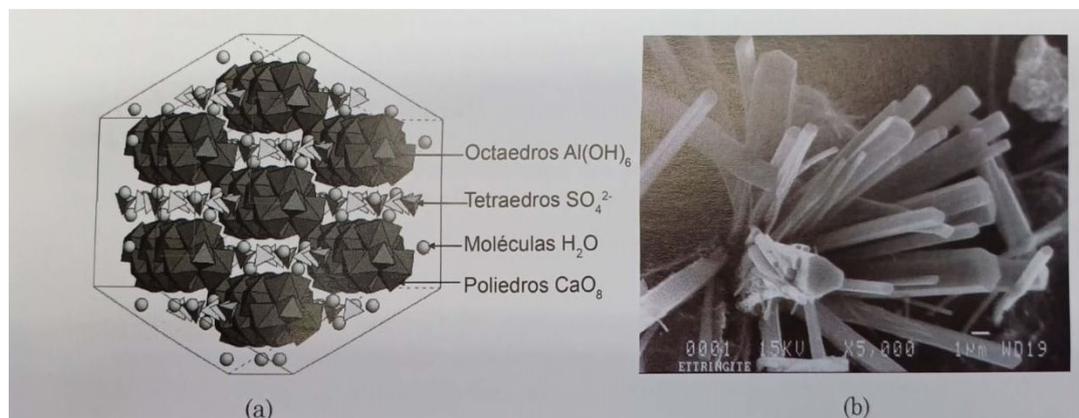
A estrutura da etringita é constituída de colunas de cátions coordenados pelos oxigênios dos hidróxidos e das moléculas da água, conforme Figura 6. Conforme Nonat (2014) a formação de etringita tardia é causada além da elevação da temperatura, outros parâmetros do ciclo térmico, a composição do cimento, a dosagem do concreto e o ambiente. Com relação ao ambiente, quando saturado de umidade sobre a ação da elevação da temperatura, ocorre a etringita tardia. Exemplos de DEF e de formação de etringita podem ser verificados nas Figuras 6 e 7.

Figura 6 - Formação de etringita: (a) Estrutura cristalizada da etringita e (b) imagem com microscópio de cristais de etringita

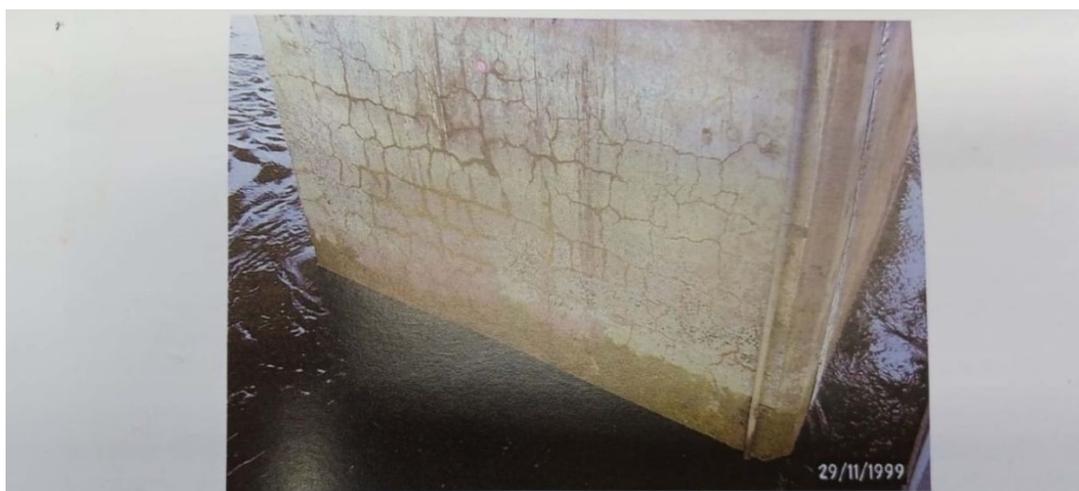
Figura 8 - Rede de fissuras de um pilar de ponte em contato com a água pela formação de etringita tardia

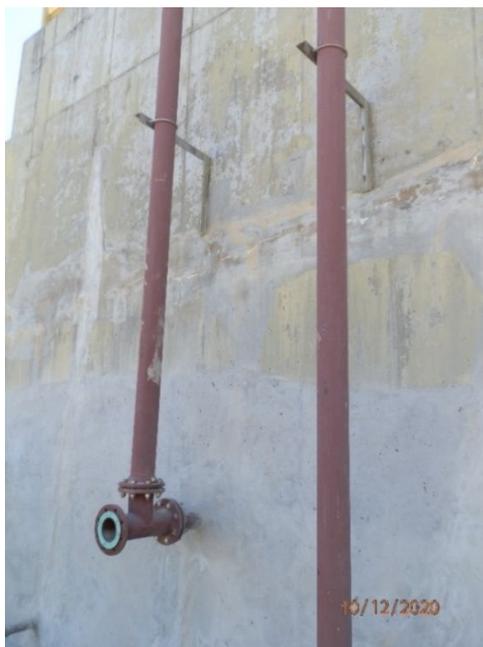
Figura 9 - Rede de fissuras no concreto da ETE Chico Mendes em contato com esgoto pela formação de etringita tardia

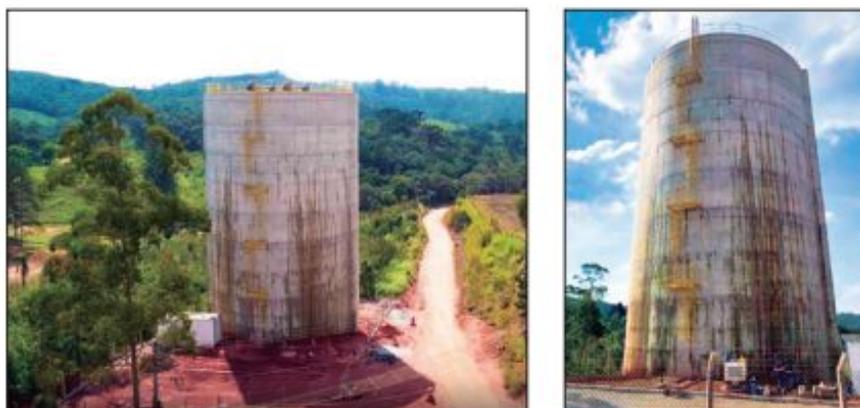
Figura 10 - ETA de Taiapuêba, visão dos vazamentos ocorridos por fissuração

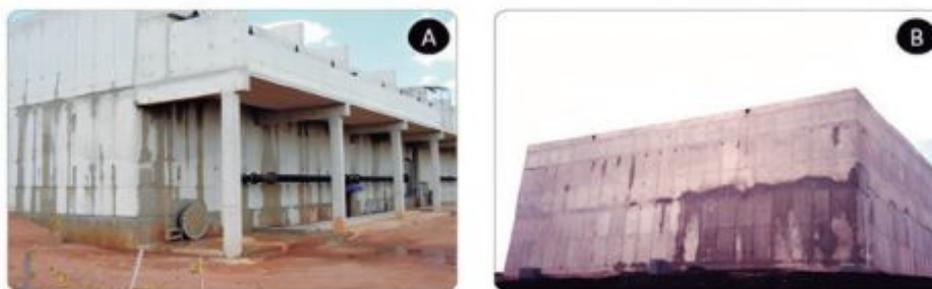
Figura 11 - Exemplos de estruturas de concreto

Fonte: Dias et al. (2023) adaptado de Recuperação de estruturas de concreto no Saneamento — CINPAR (2009).

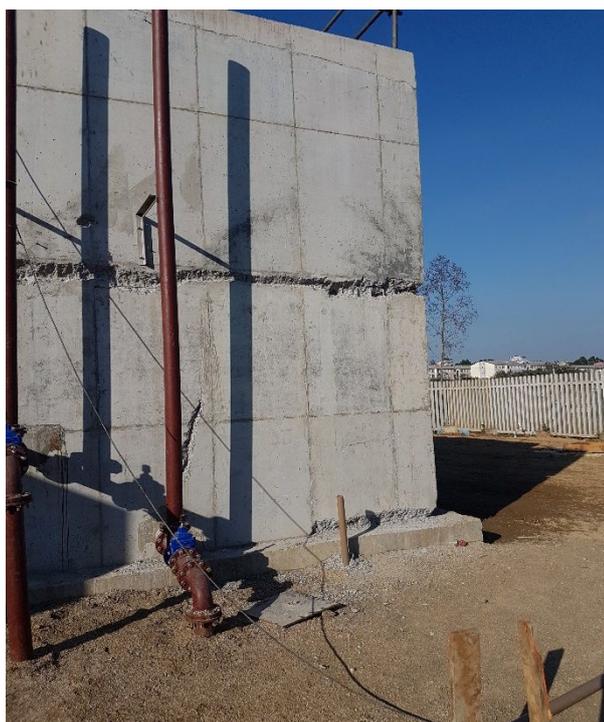
Figura 12 - Tanque na ETE Chico Mendes, durante processo de recuperação da estrutura

Já para o processo de recuperação da estrutura na área externa das paredes dos tanques, é possível realizar a limpeza da estrutura e a abertura da junta de concretagem. O procedimento de recuperação em estruturas pode ser verificado conforme aplicado na ETE Chico Mendes, visualizado na Figura 12. Após o término dessa etapa é necessária a aplicação de uma pintura para garantir durabilidade e resistência contra intempéries e também protegendo.

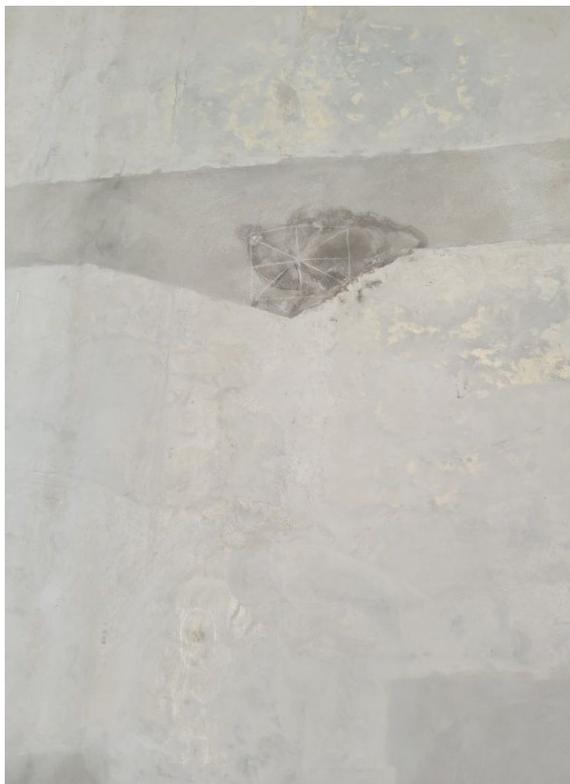
Figura 13 - Marcação de pontos de vazamentos na ETE Chico Mendes, durante processo de recuperação da estrutura ainda com vazamentos

algumas formações de ninhos ou até mesmo por penetração da água, foi necessária realização da limpeza, conforme a Figura 13 e 14.

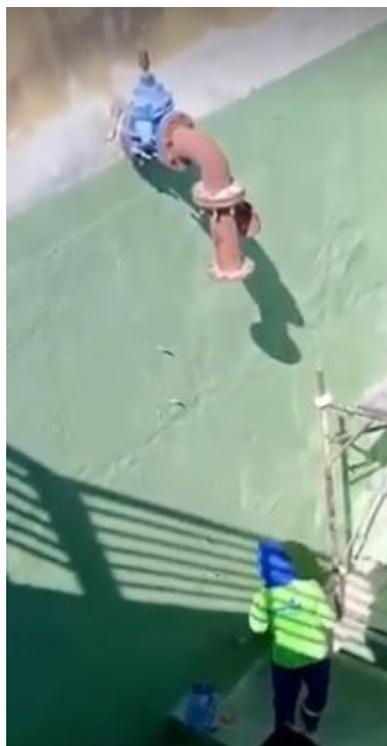
Figura 14 - Fotografia fora do tanque na ETE Chico Mendes, durante processo de impermeabilização da última camada

Com relação à impermeabilização do concreto, esta costuma ser feita principalmente através do uso de seladores ou de películas protetoras, segundo Carter (1991) e Aldred (1988). Para a solução do problema, é necessário tratar o concreto, além da limpeza dos locais contaminados e acometidos gravemente por sulfatos, também é possível verificar uma variedade de produtos impermeabilizantes tais como primer, cristalizantes, selantes e membrana vegetal PU conforme a Figura 14.

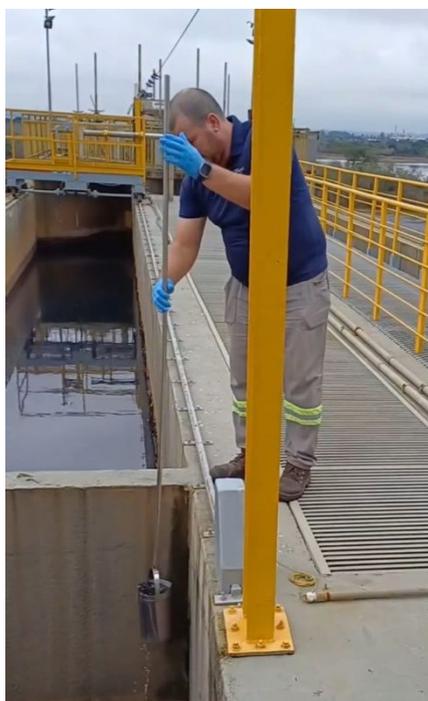
Figura 15 - Coleta da amostra de esgoto doméstico na primeira semana de junho/2024

A primeira coleta de amostra da ETE de Alvorada foi da água proveniente do esgoto doméstico logo na entrada da ETE e ocorreu diretamente no tanque, conforme a Figura 15, em junho de 2024, logo após o período das enchentes do RS. Posteriormente o líquido foi posto em uma garrafa pet com um litro e mantido refrigerado para não perder as suas características. O líquido foi levado para análise no laboratório de saneamento da Unisinos, visto na Figura 16. Salientando que a coleta de amostra de esgoto foi realizada em junho e posteriormente em setembro devido a possibilidade de alguma alteração nos resultados devido ao período de maio de 2024 com as enchentes no RS. Este ensaio estabelece um método para medir a quantidade de sulfato em água que entra em contato com o concreto no qual é estabelecido na NBR 16937-6. Esse ensaio ajuda a avaliar a capacidade do concreto de resistir à ação dos sulfatos presentes na água, que podem causar a deterioração do concreto. Essa norma é parte de uma série de normas que tratam da agressividade da água ao concreto, sendo a NBR 16937-6 específica para a determinação de sulfato.

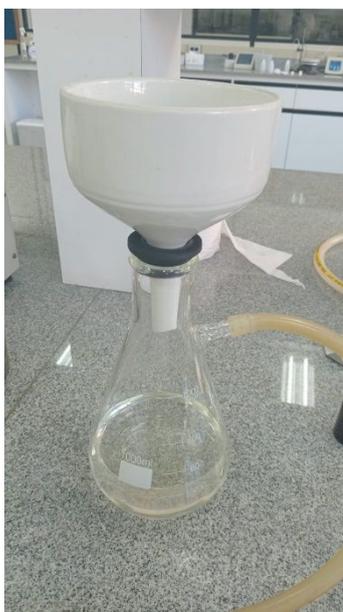
Figura 16 - Fotografia da amostra sendo ensaiada no laboratório de saneamento

Conforme utilizado por Ferreira (2022), para a realização desta pesquisa, adotou-se a metodologia NBR 16937-6: 2021 (ABNT, 2021b) para águas agressivas sobre concretos. Com isso adotou-se esse procedimento para a análise da amostra seguindo o procedimento da NBR 16937 – Águas agressivas – Durabilidade do Concreto Parte 6: Esta Norma estabelece o método de ensaio para determinação do teor de íons de sulfato na água em contato com elementos de concreto endurecido e a sua finalidade é avaliar o seu grau de agressividade pela formação de compostos expansivos causados pela ação dos íons sulfato. A norma aborda a durabilidade do concreto, especificamente a agressividade da água que pode afetar a resistência do concreto com o tempo.

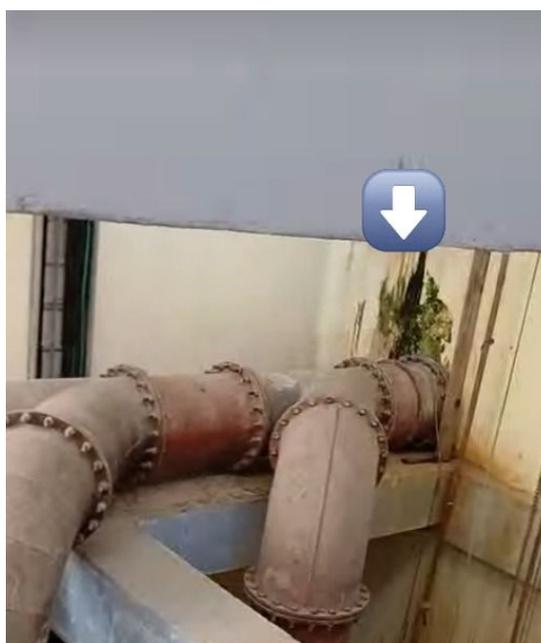
Figura 17 - Fotografia dentro taque no local da coleta da amostra de concreto

A amostra foi coletada dentro do poço seco da ETE de Alvorada, conforme a Figura 17 com a retirada de cinco amostras de concreto em pó da parede interna já acometida por patologia. Conforme Moraes (2012), a forma de extração de testemunhos é a coleta de pó de concreto. É um ensaio, de fácil execução, é mais favorável a estrutura. O ensaio destrutivo é realizado através de equipamento tipo

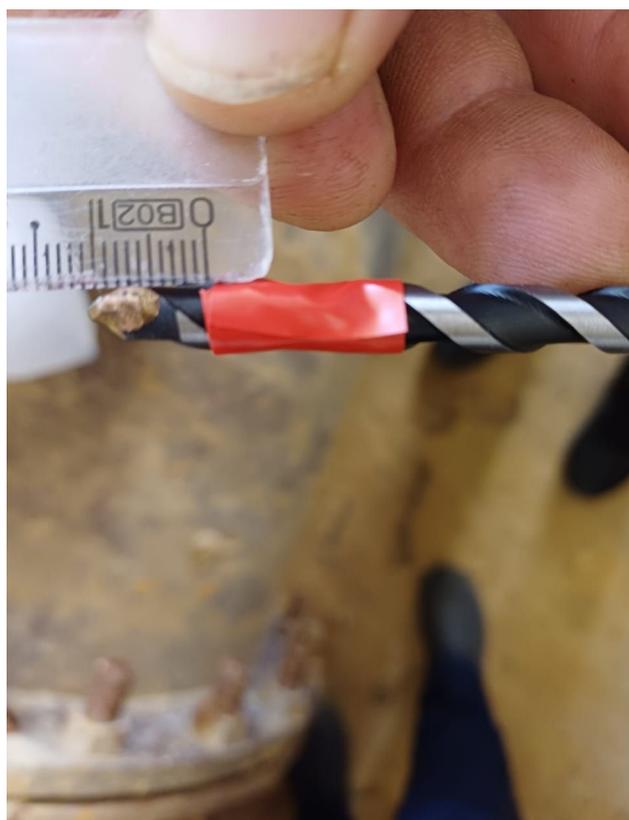
Figura 18- Fotografia durante a coleta de amostras de cimento dentro do poço da ETE Alvorada

Foram coletadas cinco amostras da parede interna do poço seco, com broca 12 milímetros de vídea, coletada, até chegar à profundidade de cinco centímetros, conforme a Figura 18

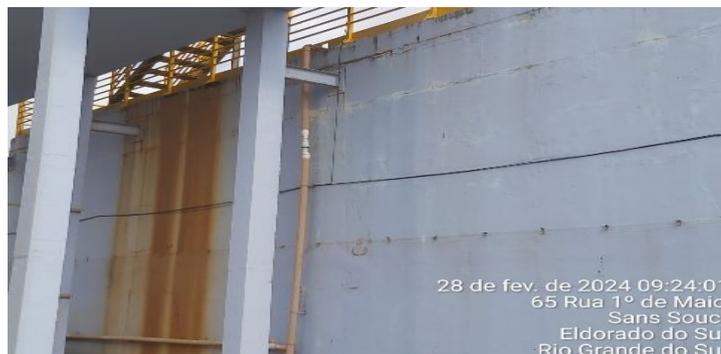
Figura 20 - Parede da ETE Ponta da Figueira

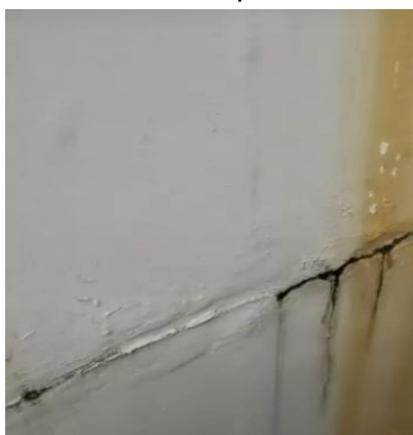
- 2) ETE Ilhas Park com idade de 10 anos de construção está com presença da ação de degradação nas juntas de concretagem e também sobre a ação de infiltrações, umidade e mofo conforme a Figura 21 e a manutenção realizada é emergencial de acordo com a NBR 5462 que trata sobre esse aspecto. Ressaltando que a mancha em amarelo é de um acesso de tubulação com sulfato até a ETE e que o corrimão é pultrudado.

Figura 21 - Parede do tanque da ETE Ilhas Park

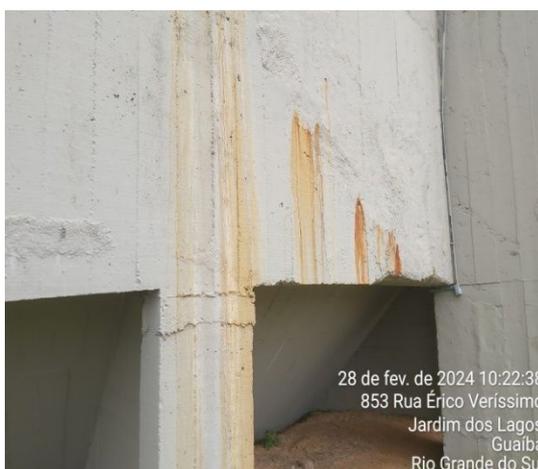
- 3) A ETE Jardim dos Lagos com idade de 10 anos de construção apresenta presença da ação de degradação nas juntas de concretagem e também sobre

Figura 22 - Parede do tanque da ETE Jardim dos Lagos

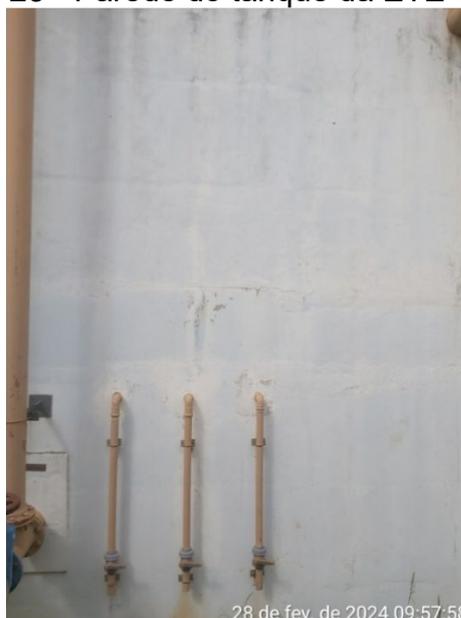
- 4) A ETE Guaíba com 10 anos de construção está com presença da ação de degradação nas juntas de concretagem e também sobre a ação de infiltrações, umidade e mofo conforme a Figura 23 e a manutenção realizada é rotineira de acordo com a NBR 5462 que trata sobre esse aspecto. Foi descartada por não possuir dados de projeto e operação divergente das demais ETEs, ou seja, pelo tipo de tratamento utilizado que é natural. Sua operação se dá pelo uso de plantas macrófitas para tratamento de água, embora tenha um componente natural e possa ser parte de um sistema mais amplo de tratamento, não é, por si só, um tratamento 100% natural. É uma alternativa que pode ser integrada a sistemas naturais, mas depende de processos biológicos e químicos que não são totalmente naturais. Ressaltando que a mancha em amarelo é de um acesso de tubulação com sulfato até a ETE e que o corrimão é pultrudado.

Figura 23 - Parede do tanque da ETE Guaíba

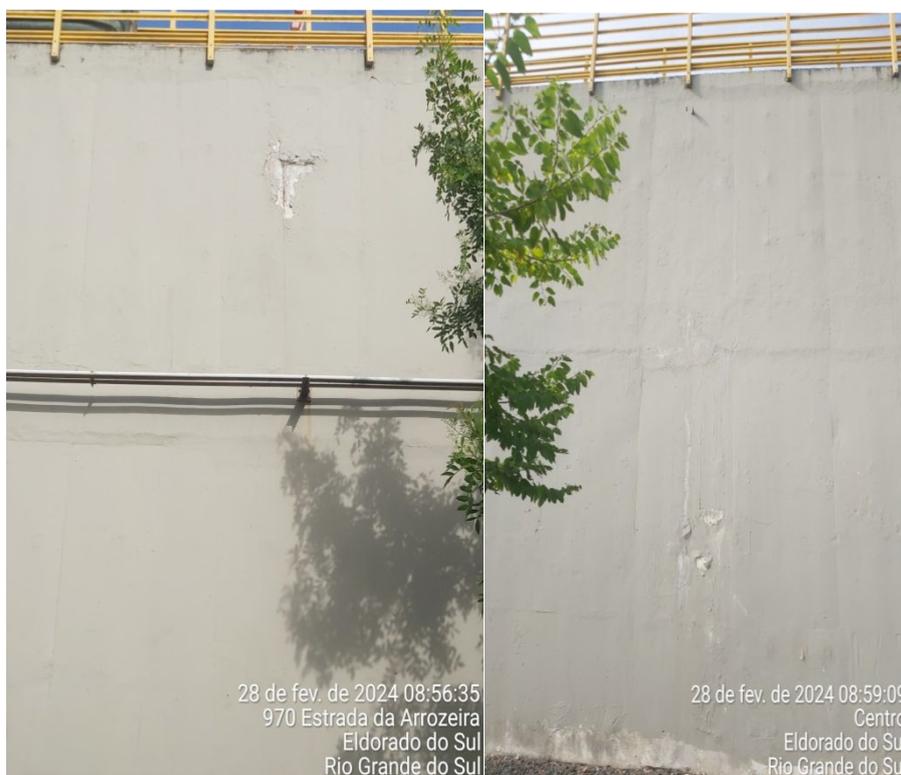
- 5) ETE Centro Novo com idade de 12 anos de construção está com presença da ação de degradação nas juntas de concretagem, com presença de fluorescência, com exposição da armadura e também sobre a ação de infiltrações, umidade e mofo conforme a Figura 24 e a manutenção realizada é rotineira de acordo com a NBR 5462 que trata sobre esse aspecto. Ressaltando que o corrimão é pultrudado.

Figura 24 - Parede do tanque da ETE Centro Novo

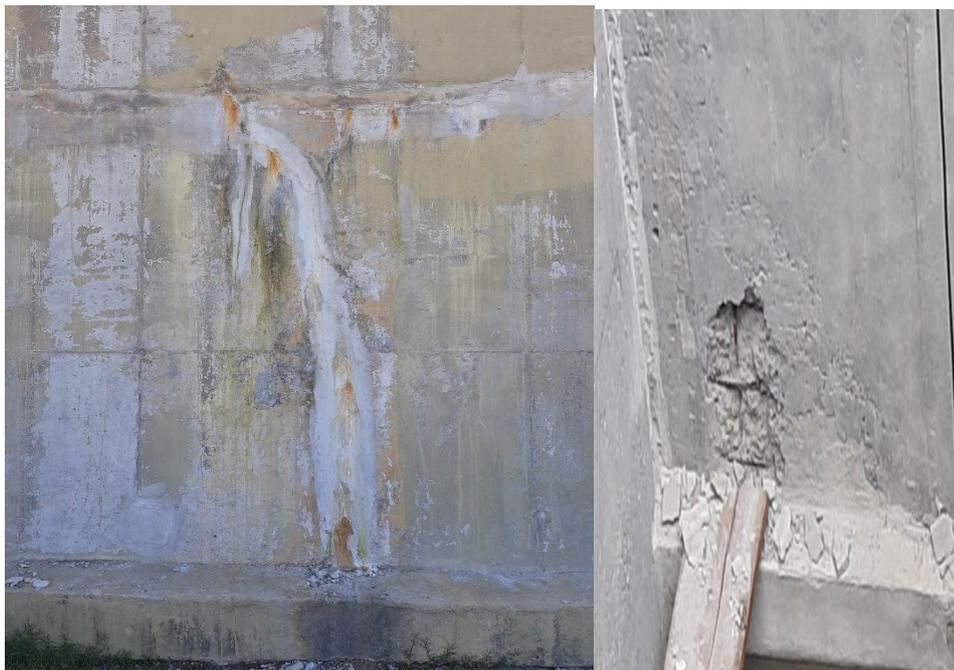
- 6) ETE Chico Mendes com idade de 10 anos de construção está com presença da ação de degradação nas juntas de concretagem e também sobre a ação de infiltrações inclusive na tubulação, presença de corrosão, erros de concretagem, umidade e mofo conforme a Figura 25 e a manutenção realizada é emergencial de acordo com a NBR 5462 que trata sobre esse aspecto. Ressaltando que o corrimão é pultrudado e não há rede de ligação com tratamento de sulfato.

Figura 25 - Parede do tanque da ETE Chico Mendes

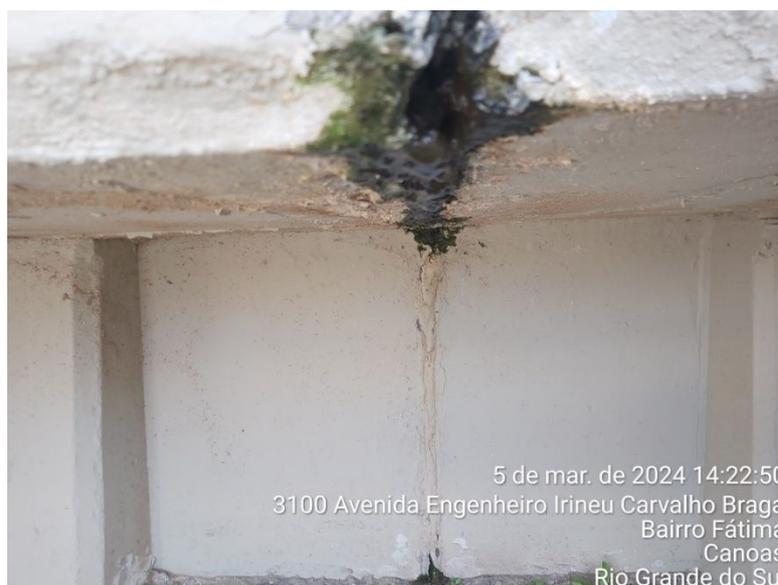
- 7) A ETE Mato Grande em Canoas de 50 anos de construção está com presença da ação de degradação nas juntas de dilatação entre estruturas conforme Figura 26. A manutenção realizada é rotineira de acordo com a NBR 5462 que trata sobre esse aspecto. Essa ETE foi descartada no estudo em questão por falta de dados de projeto e por estar em processo de desativação.

Figura 26 - Parede do tanque da ETE Mato Grande

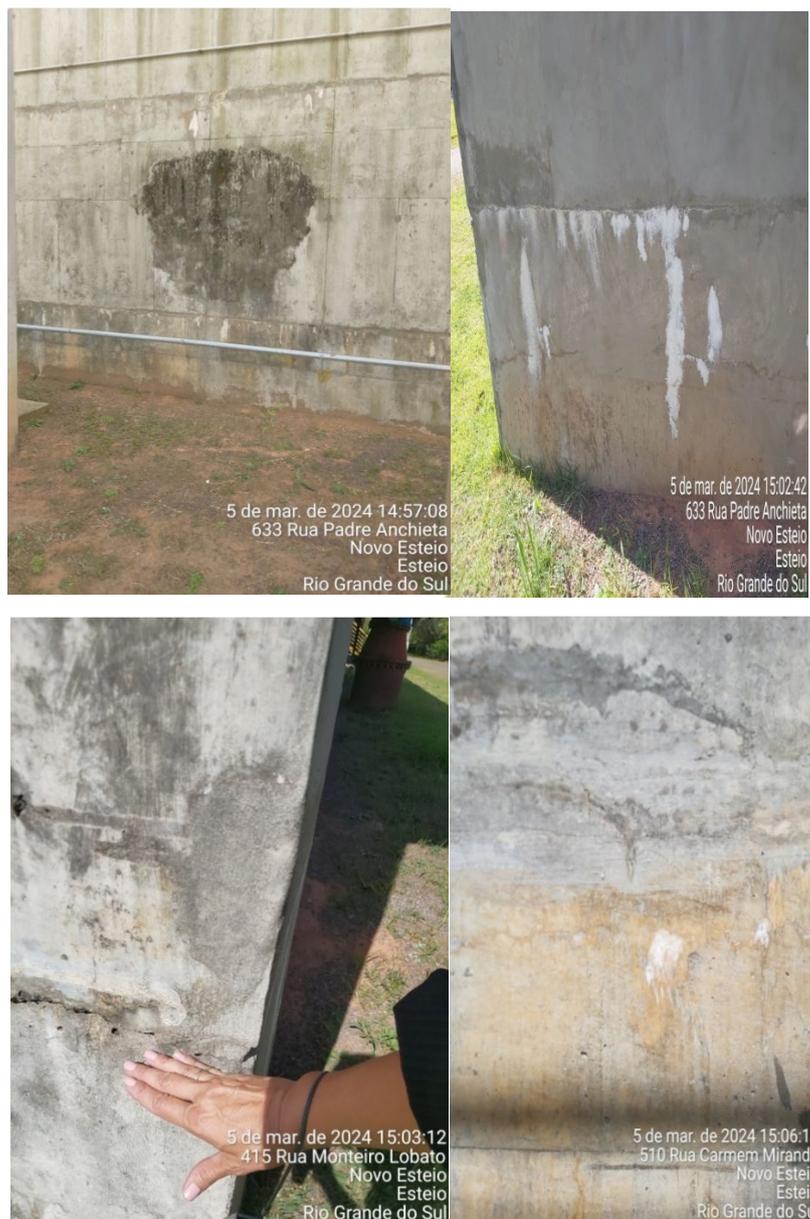
- 8) A ETE Esteio localizada em Canoas com divisa municipal de Esteio tem 30 anos de construção está com presença da ação de degradação nas juntas de concretagem, presença de fluorescência, presença de corrosão e presença de mofo e umidade conforme Figura 27. A manutenção realizada foi em processo emergencial de acordo com a NBR 5462 que trata sobre esse aspecto, porém se encontra em processo de desativação. Possui corrimão em pultrudado e com instalação de rede em sulfato, no caso desligadas. Essa ETE foi descartada no estudo em questão por falta de dados.

Figura 27 - Parede do tanque da ETE Esteio

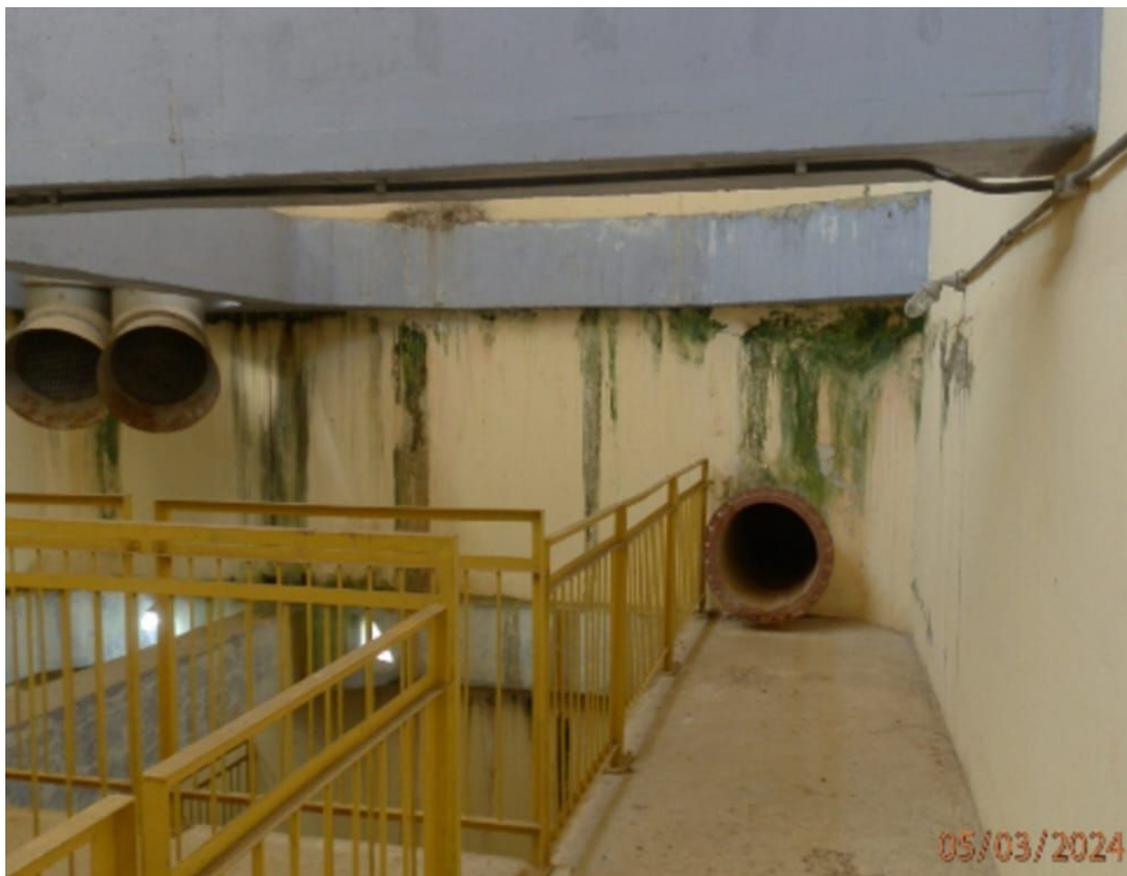
- 9) A ETE Alvorada tem 10 anos de construção está com presença da ação de degradação nas juntas de concretagem, presença de infiltrações e presença de mofo e umidade conforme Figura 28. A manutenção realizada é periódica de acordo com a NBR 5462 que trata sobre esse aspecto. Possui corrimão em pultrudado e também com instalação em ferro fundido e nesse caso o tanque tem acesso pois é uma ETE de poço seco. Possui também uma rede ligada em outros tanques com tratamento de sulfato.

Figura 28 - Parede do tanque da ETE Alvorada

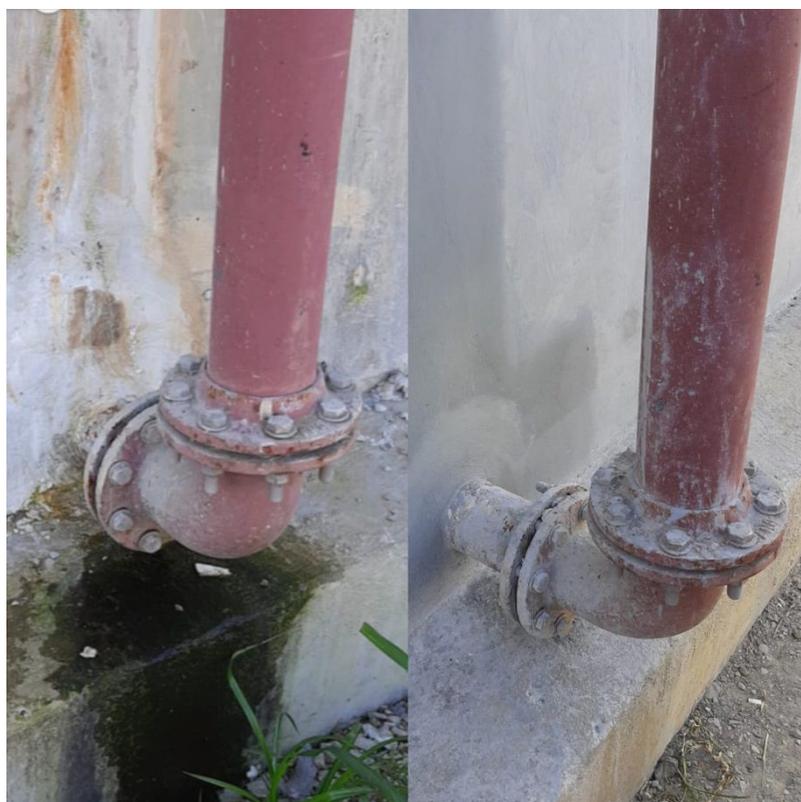
Figura 30 - Fotografia fora do tanque da ETE Chico Mendes antes e depois a da terapia

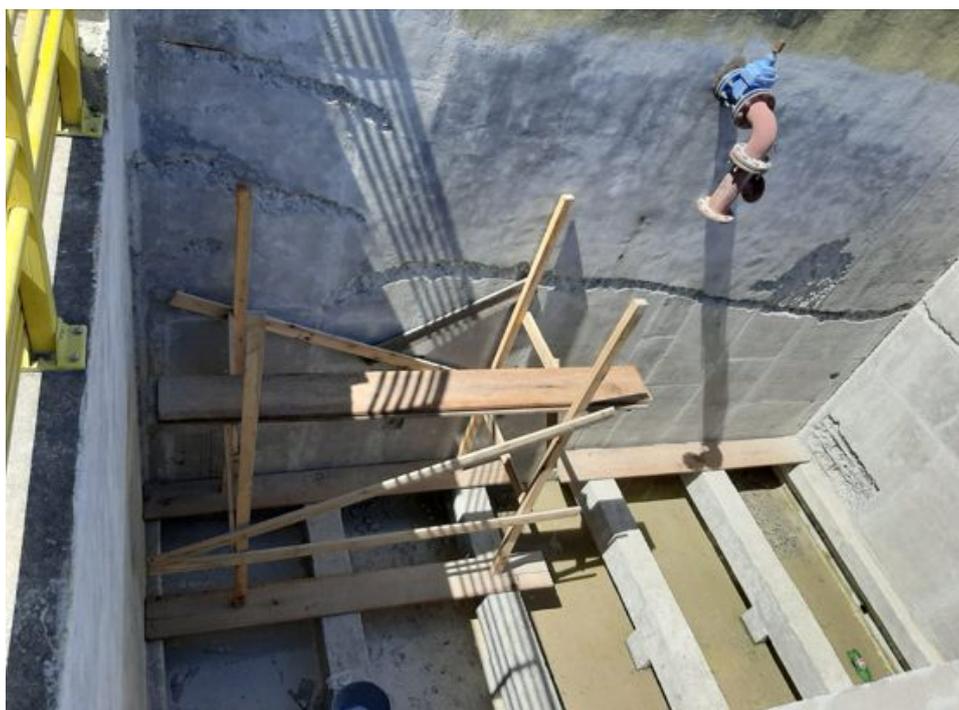
Figura 6 - Fotografia dentro do tanque da ETE Chico Mendes durante a da terapia

Também para a remoção manual com uso de ferramentas com o auxílio de talhadeira, ponteiro de metal (martetele), junto da demarcação do local previamente definida na estrutura degradada para posteriormente a realização de uma impermeabilização. Após o reparo, a estrutura deve ser protegida com uma camada impermeável para evitar a penetração de água e outros agentes agressivos.

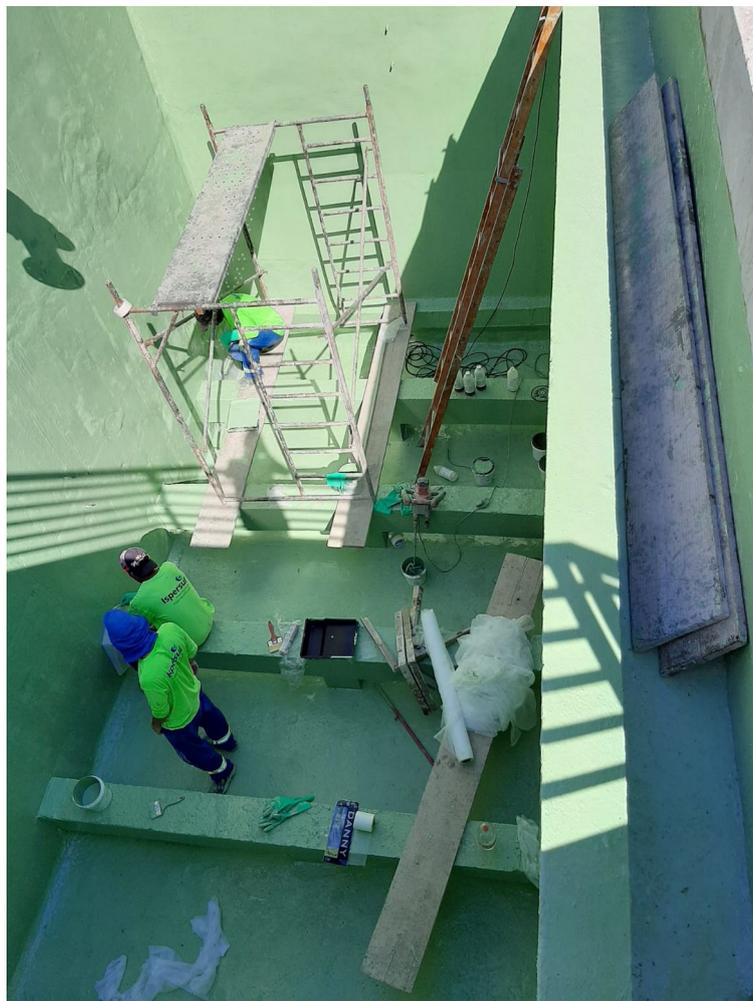
Figura 7 - Fotografia dentro do tanque da ETE Chico Mendes durante a impermeabilização

Além da limpeza de áreas afetadas por sulfatos em concreto, a terapia para degradação também requer avaliar a causa da degradação, escolher um tratamento adequado (reparação ou reforço), aplicar a solução (como resina epóxi ou argamassa) e garantir a cura correta. É crucial também proteger as áreas reparadas com impermeabilizantes e evitar a exposição do concreto a fontes de sulfato no futuro. A degradação do concreto por sulfatos ocorre devido à reação entre os íons sulfato e os produtos hidratados do cimento, resultando em expansão e fissuração. Essa expansão pode levar à ruptura do material e à redução da durabilidade das estruturas. A expansão contínua causa fissuras e, em casos mais graves, a ruptura do material, comprometendo a resistência e a durabilidade da estrutura. Para terapia, na degradação do concreto, é essencial além da limpeza dos locais
