**ALTERNATIVAS DE CAMINHABILIDADE PARA CIDADES BRASILEIRAS DE**  
**CLIMA TROPICAL:**  
**Estudo de Caso no Centro Comercial de Imperatriz - MA**

Dissertação apresentada como requisito parcial para obtenção do título de Mestre em Arquitetura e Urbanismo, pelo Programa de Pós-Graduação em Arquitetura e Urbanismo da Universidade do Vale do Rio dos Sinos - UNISINOS.

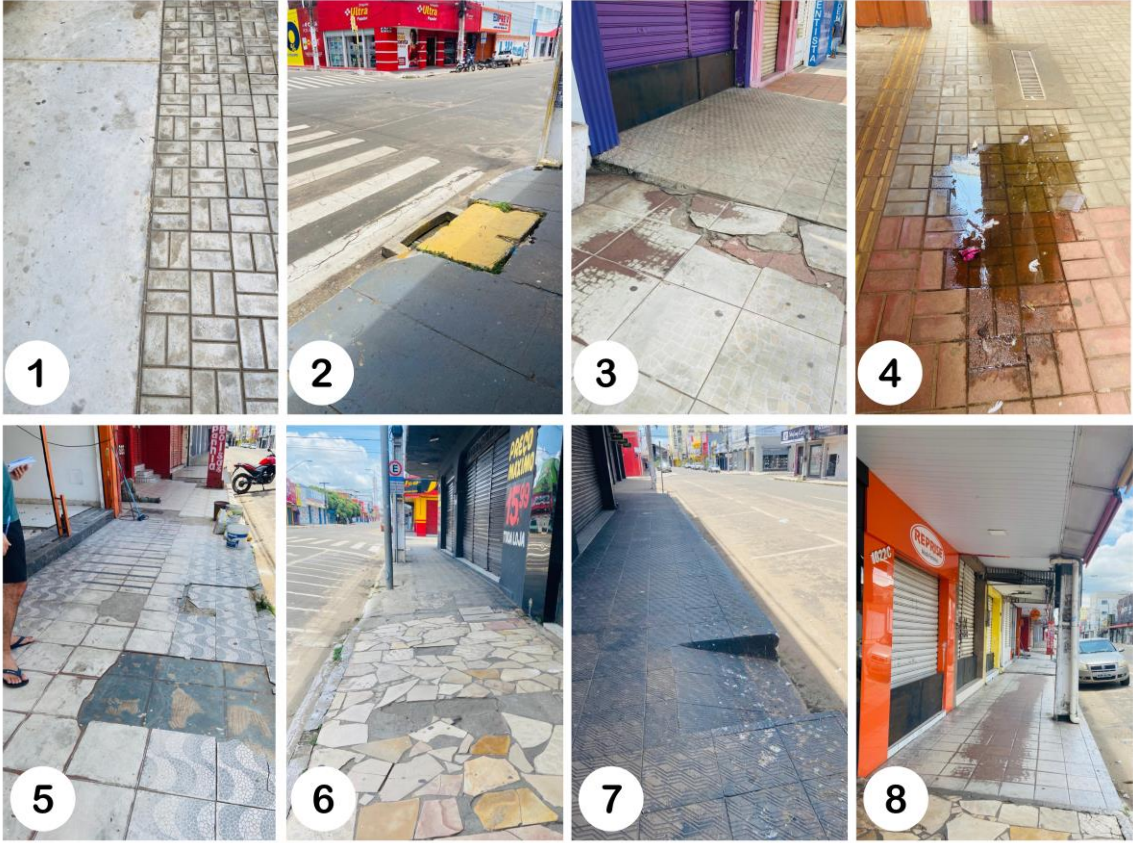
Figura 36 – 1) piso do segmento A e B/ 2) bocas de lobo danificando a pavimentação dos passeios/ 3) Piso com cerâmica deslocando/ 4) acúmulo de água na área do piso com bloco de concreto/ 5) piso sobre piso se deslocando/ 6) mosaico com pedras/ 7) calçadas com pintura na cor escura/ 8) piso desgastado pelo uso

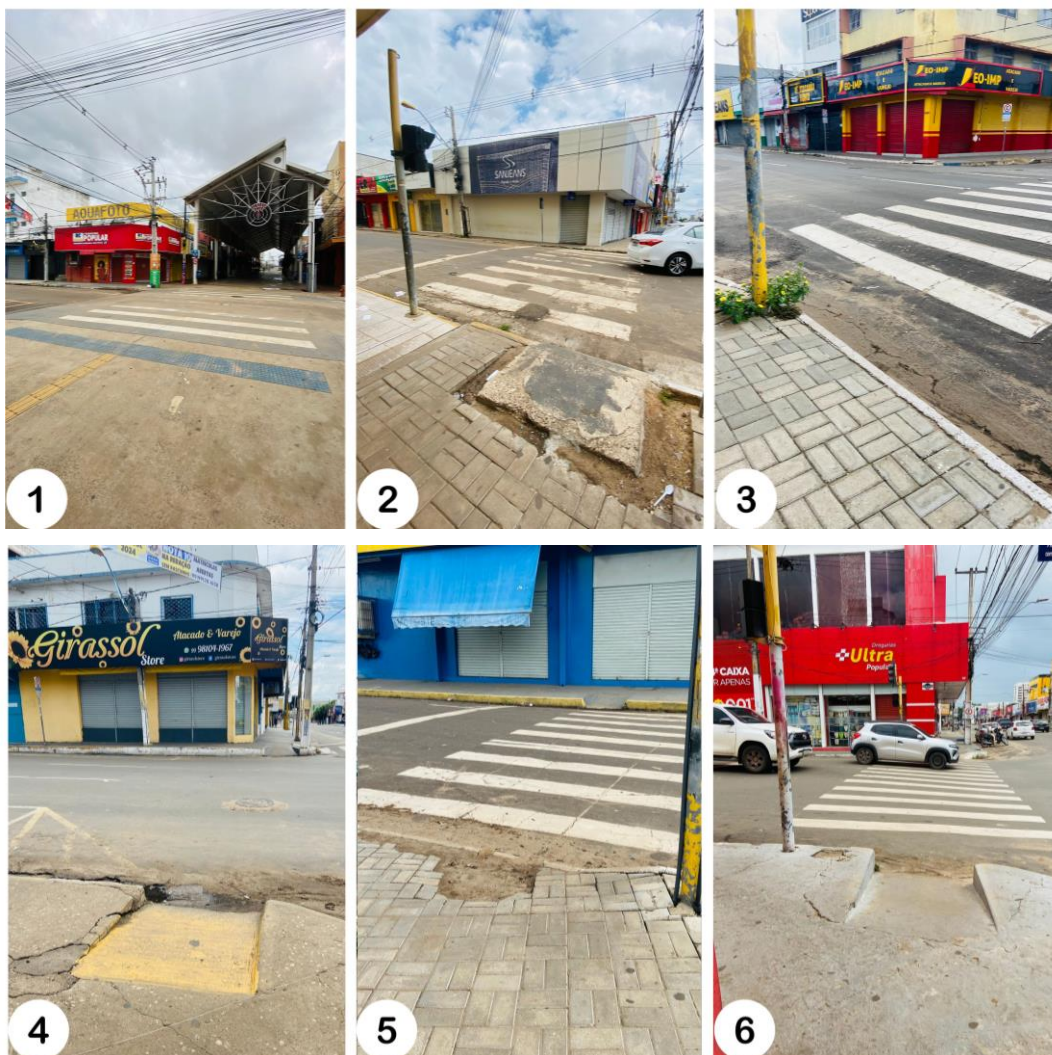
Figura 59 – 1) Travessia com faixa elevada/ 2) Inexistência de Rampa de acessibilidade no cruzamento com a Rua Sousa Lima/ 3) Inexistência de Rampa de acessibilidade no cruzamento com a Rua Amazonas/ 4, 5 e 6) Rampa em inconformidade com a Norma de Acessibilidade
