**ANÁLISE DA VIDA ÚTIL RESIDUAL DE ESTRUTURA DE CONCRETO ARMADO
INSERIDA EM MEIO URBANO**

Artigo apresentado como requisito parcial para obtenção do título de Especialista em Patologia e Desempenho das Construções, pelo Curso de Especialização em Patologia e Desempenho das Construções da Universidade do Vale do Rio dos Sinos – UNISINOS

O Condomínio Edifício Alvorada está localizado no entorno do “Corredor Cultural da Cidade de Novo Hamburgo”, uma área de valor histórico, situada no centro da cidade, com construções datadas dos séculos 19 e 20. A edificação tem seus projetos datados do ano de 1968, tendo a carta de habite-se expedida pela Prefeitura Municipal de Novo Hamburgo nos anos 1971 para as unidades habitacionais e comerciais e no ano de 1973 para as garagens/boxes. O sistema construtivo utilizado na edificação é de viga pilar, com paredes de vedação em blocos cerâmicos maciço e em blocos cerâmicos vazados. A utilização do edifício é de uso misto (residências, escritórios e lojas comerciais) composta por um andar térreo onde estão localizadas 9 lojas e as garagens do condomínio, compostas por 18 vagas de estacionamento, mais nove pavimentos com 5 apartamentos por pavimentos

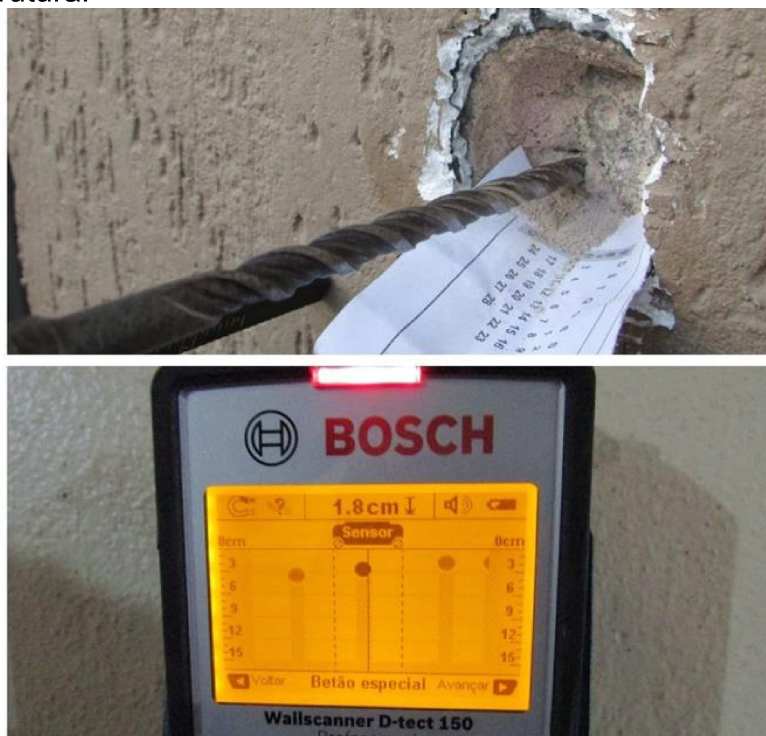
Figura 10 – Furação com coleta de pó e escaneamento da estrutura.

Subtraiu-se os valores da espessura de reboco, dos valores aferidos com o escâner, obtendo desta maneira o nível exato da profundidade das barras de aço recobertas somente com a camada de concreto. A Figura 9 apresenta as ferramentas utilizadas no processo. O escaneamento citado é apresentado na Figura 10.
