UNIVERSIDADE DO VALE DO RIO DOS SINOS - UNISINOS
UNIDADE ACADÊMICA DE GRADUAÇÃO
CURSO DE ENGENHARIA CIVIL

INVESTIGAÇÃO DE MANIFESTAÇÕES PATOLÓGICAS EM EDIFICAÇÃO
UNIFAMILIAR NA CIDADE DE GAROPABA/SC

Trabalho de Conclusão de Curso
apresentado como requisito parcial para
obtenção do título de Bacharel em
Engenharia Civil, pelo Curso de
Engenharia Civil da Universidade do Vale
do Rio dos Sinos - UNISINOS

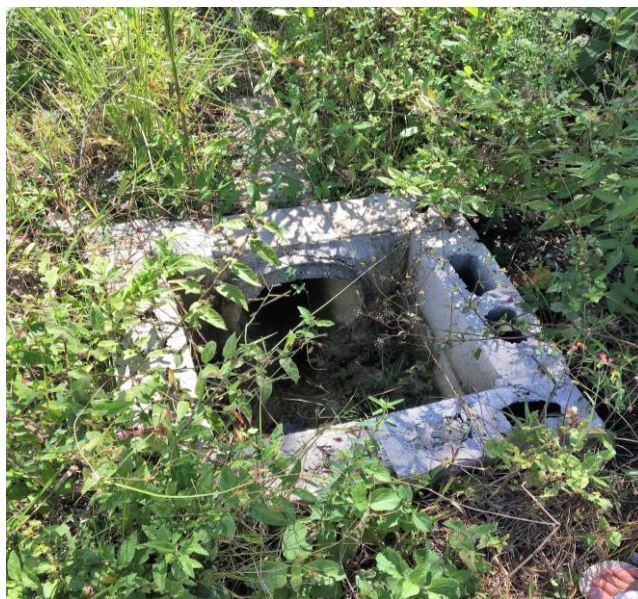
Na fotografia 3 está registrada a obra que escoar esta água para o bueiro mais próximo.

Fotografia 3 – Drenagem superficial – marcador 2

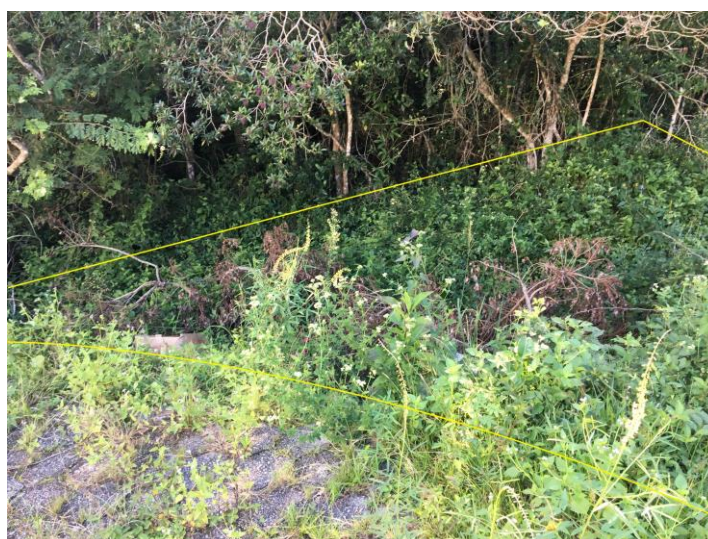
Em seguida, é possível ver o que é destacado pelo marcador de número 3. Neste caso houve a abertura de uma cratera no final do trecho de uma rua que seria aberta quando do início do loteamento. Este grande buraco foi consequência também do escoamento superficial das águas da chuva. A fotografia 4 apresenta esta anomalia destacando, em amarelo, os limites onde deveria haver calçamento.

Fotografia 4 – Cratera causada pelo fluxo d'água – marcador 3

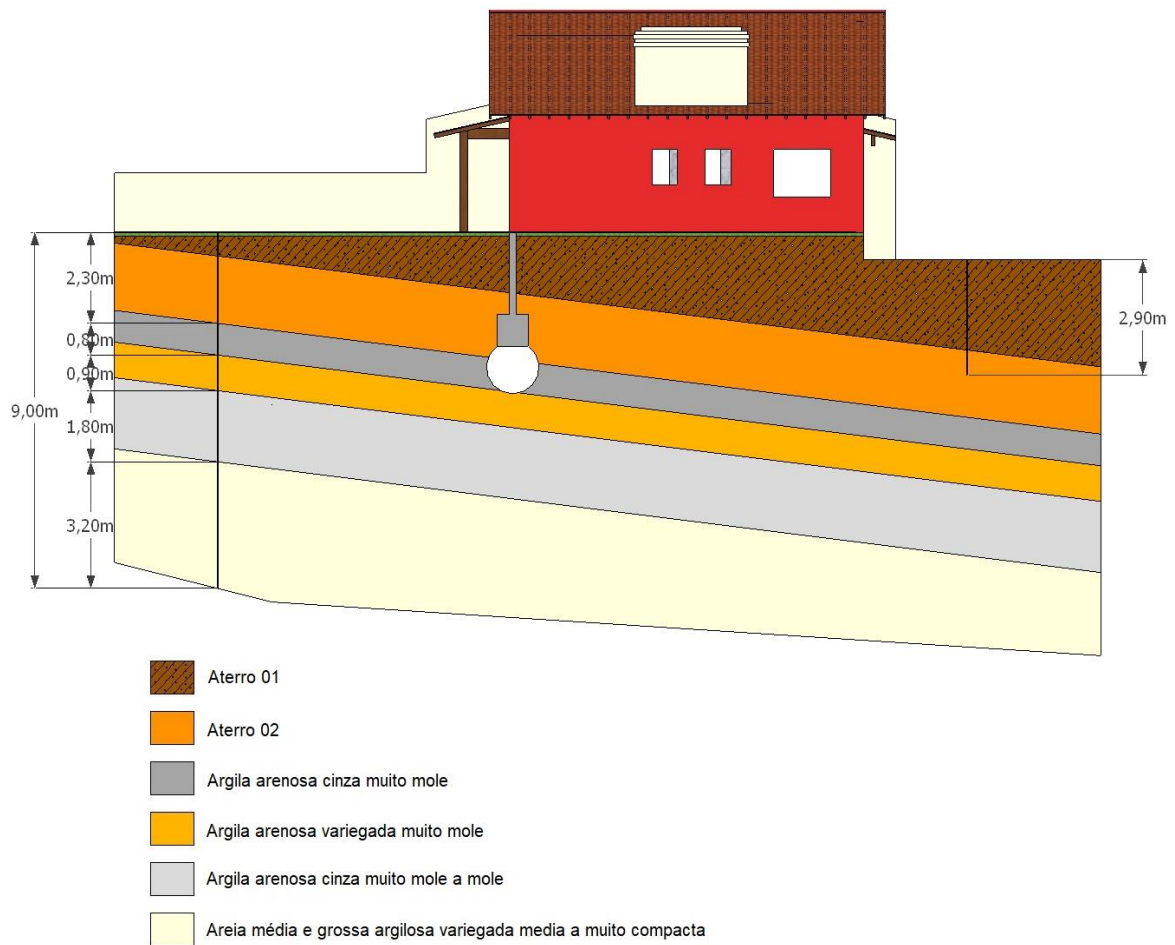
Figura 50 – Representação gráfica do perfil geotécnico do terreno

A primeira delas a respeito do primeiro pacote de solo residual coluvionar que compreende, na figura 50, as camadas denominadas de Aterro 01 e Aterro 02. No relatório de sondagem consta como 2,30 m a primeira troca das características do solo, porém, é conhecido o perfil natural do terreno (Aterro 02) no ano em que a obra foi iniciada, permitindo concluir que ambos tratam-se do mesmo solo, porém, com compactações diferentes.

Com 3,1 m de profundidade chegou-se na camada de solo de cor cinza muito mole, da qual foi retirada a amostra indeformada para realização de ensaios laboratoriais, justificado pelo fato de uma das sapatas frontais que apresenta indícios de recalque por adensamento estar assentada, muito provavelmente, próxima a este pacote. Este solo tem aspecto bastante maleável, com umidade de 18,5% e cheiro forte (indicativo da presença de matéria orgânica). Na ilustração, está representado

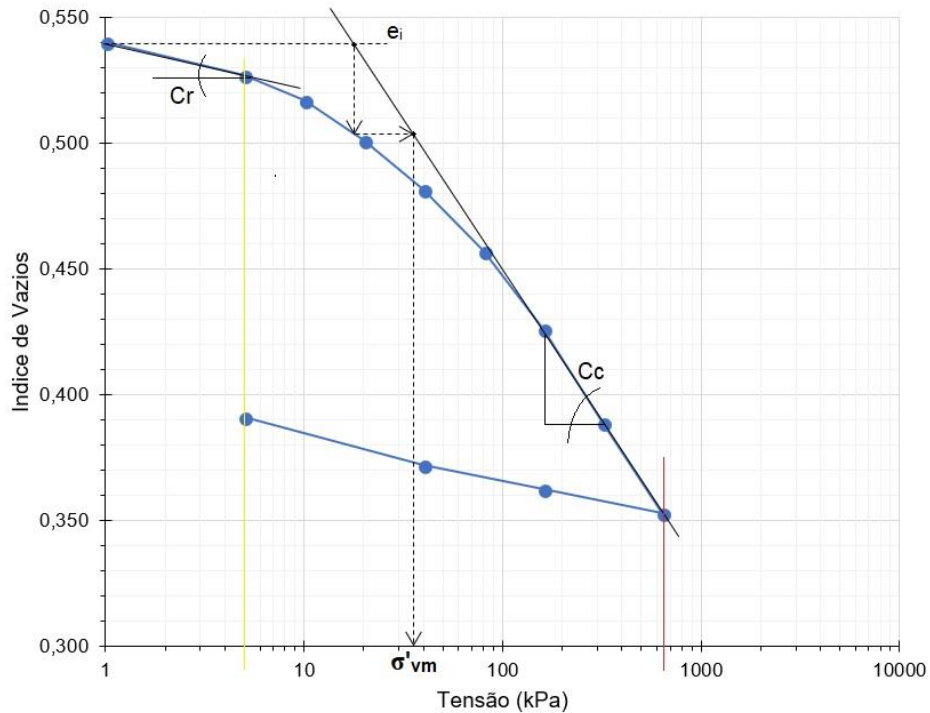
Figura 51 – Gráfico índice de vazios x tensão – Ensaio 02

A tensão de pré-adensamento (σ_{vm}) considerada no segundo ensaio foi de 36 kPa sendo C_r igual a 0,01884 e C_c igual a 0,1238 para um σ_i de 5 kPa e um σ_f de adensamento primário 640 kPa.

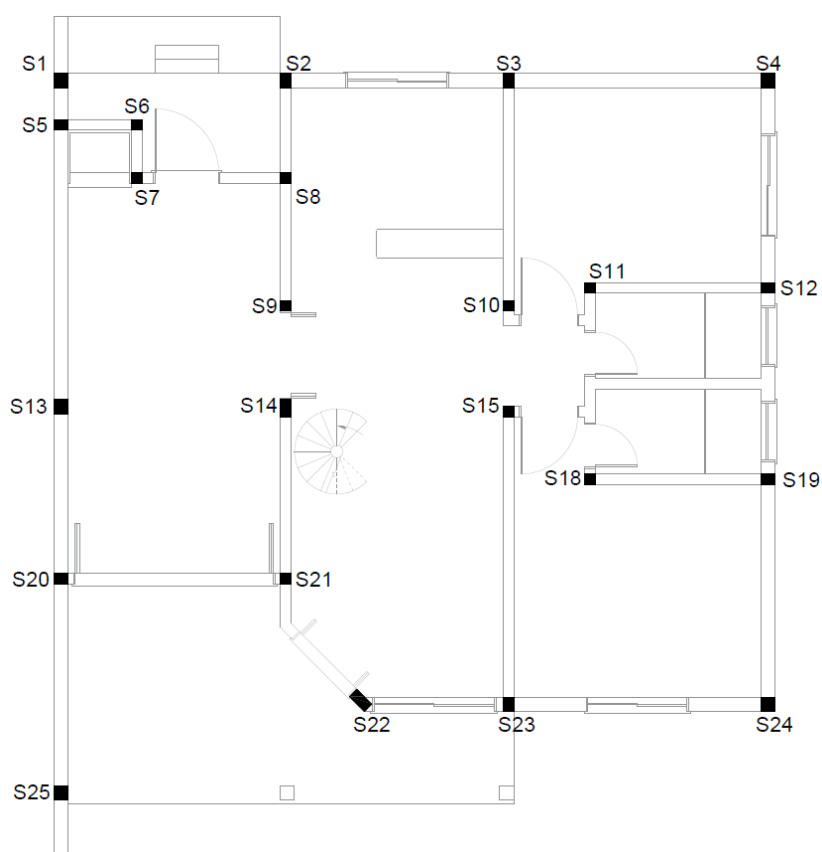
Figura 55 – Mapa das sapatas

Quatro sapatas de maior relevância a serem comentadas são as denominadas S3, S10, S14 e S24. As três primeiras por serem as que recebem maior esforço solicitante no que tange à carga vertical (128,51 kN, 127,61 kN e 120,05 kN, respectivamente) e a quarta por receber uma carga que não chega a metade das outras três, mas apresentar sinais de recalque naquele ponto. O mapa com o nome e localização das sapatas está exposto na figura 55.

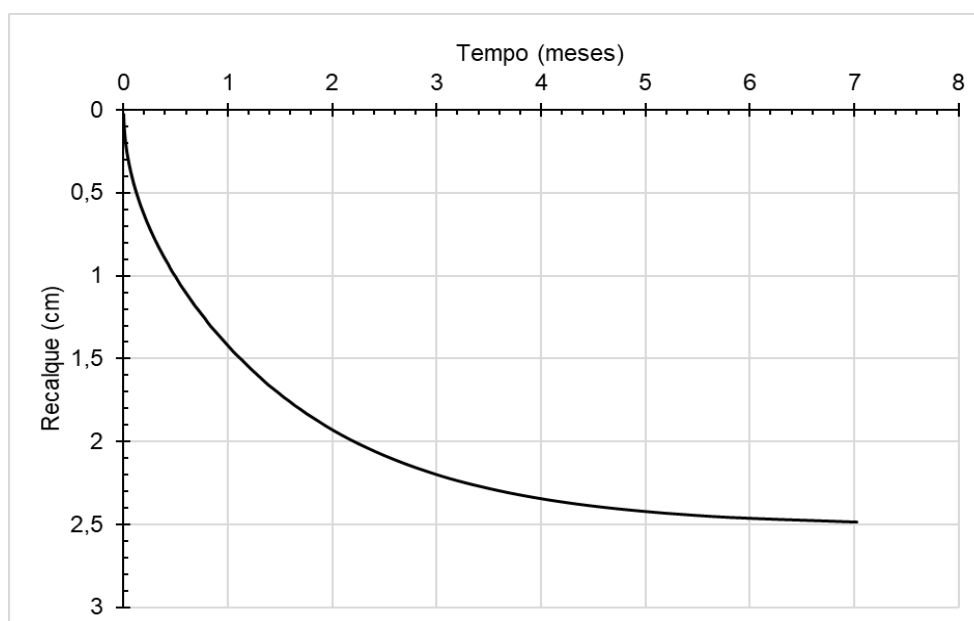
Figura 56 – Curva recalque em função do tempo – sapata S10

Com os valores de tempo convertidos de segundos para meses, pode se observar que o recalque por adensamento da camada ocorra por completo ao final de sete meses (no caso da sapata S10), de acordo com o gráfico da figura 56, o que de fato não se verificou ao longo do tempo pelos moradores da residência quando aplicada massa acrílica para vedação das trincas e as mesmas voltarem a apresentar sinais de variação.

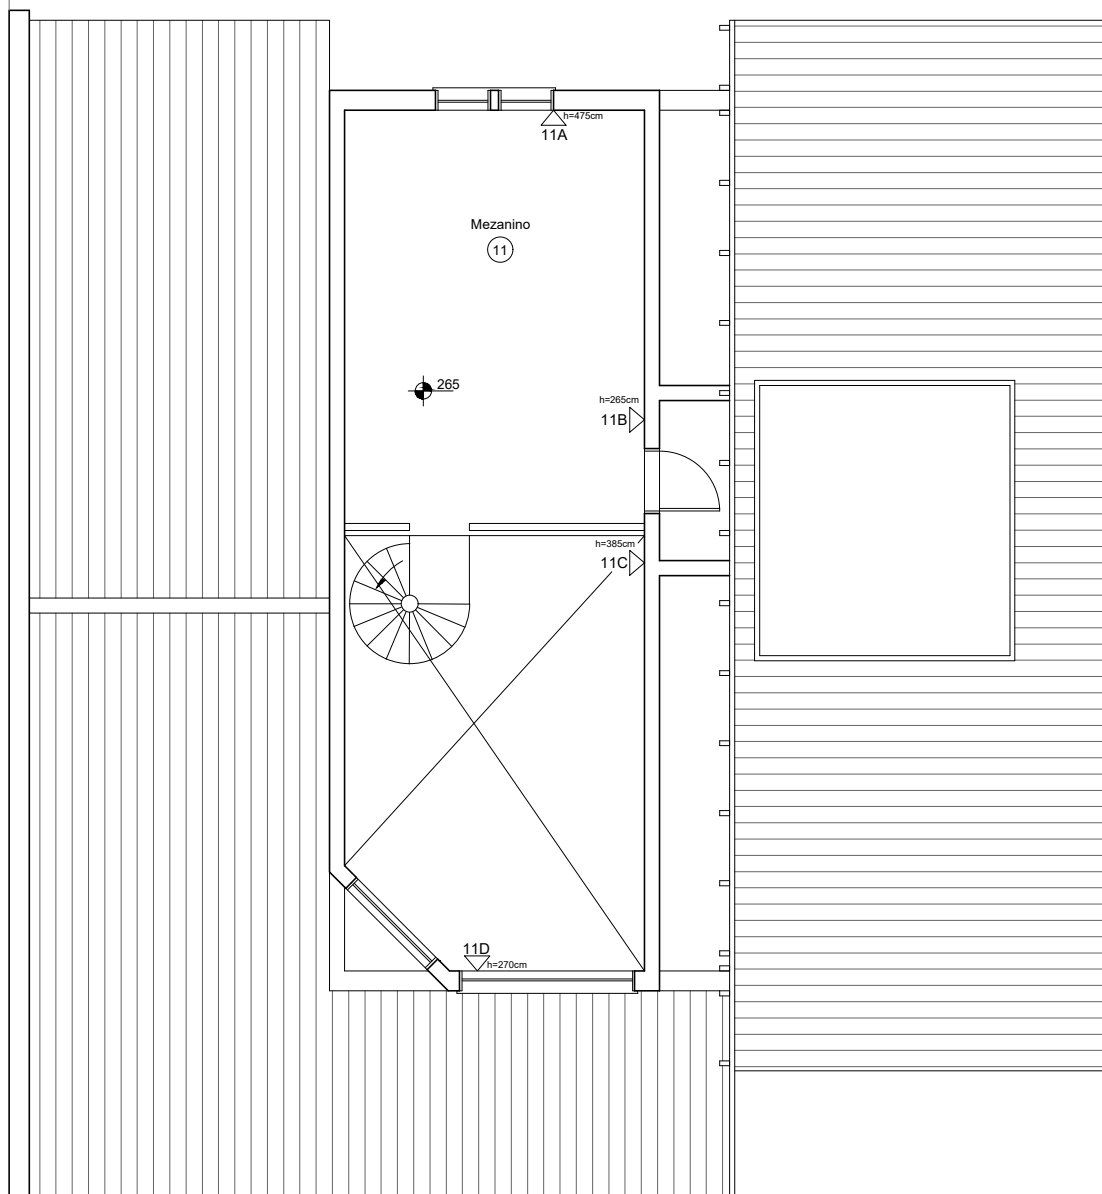
Título:	Planta Baixa		<div data-bbox="1356 2016 1484 2128" data-label="Text"> <p>Prancha: 01</p> </div>
Aluno:	Lucas Rocha de Souza		
Assunto:	Mapeamento das Manifestações Patológicas		
Semestre:	2018/1	<div data-bbox="1021 2083 1244 2150" data-label="Text"> <p>Escala: 1:75</p> </div>

Realizou-se o mapeamento das manifestações patológicas já existentes na edificação. Este levantamento foi confeccionado a partir da planta baixa do projeto arquitetônico da residência, juntamente com apresentação 3D indicando a presença das fissuras, trincas e demais problemas encontrados para estudo das potenciais causas.

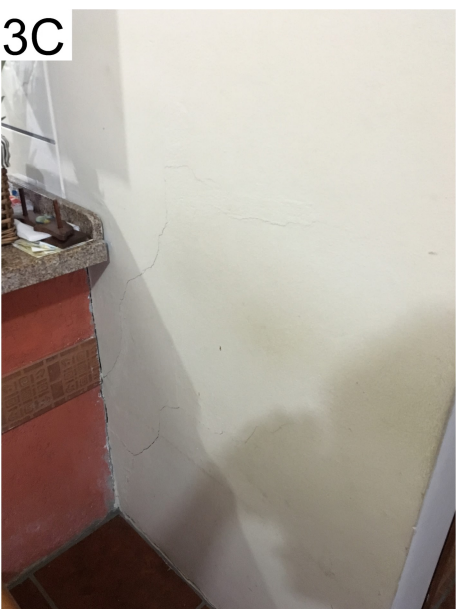
4C

Estas manifestações incidem em parede de alvenaria com comprimentos e espessuras variados, indo de 0,5mm na parede externa (anomalia 10E) a 6mm na parede da cozinha (anomalia 3C) com abertura constante ao longo de sua extensão. Surgiram nos primeiros meses após a conclusão da obra, ou seja, datam de meados dos meses iniciais 2008. Após notado o surgimento das mesmas, foi verificado o aumento destas trincas pela aplicação de massa para correção e que, por ter consistência seca e de pouca elasticidade, acabou por se quebrar com a continuidade da movimentação deflagradora deste problema. No caso deste conjunto não há a presença de outras manifestações como bolor, manchas de umidade, entre outras, mesmo com as trincas se aprofundado por toda a espessura do elemento. Não há tubulações embutidas nestas paredes.

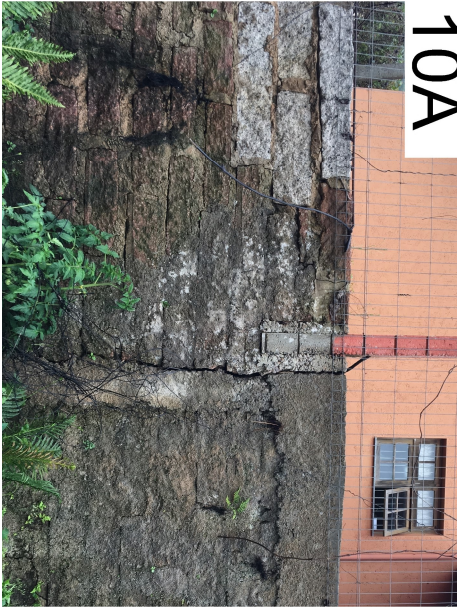
Das manifestações na parte externa da residência ainda não comentadas, a denominada 10A apresenta indício de movimentação de massa do aterro. De acordo com o proprietário, na retirada do piso e contrapiso da sala e dormitório por apresentarem sinais de estarem ociosos, foi constatada a redução da altura da camada de aterro que pode ter erodido e ter sido carregado pela ação das águas das chuvas, gerando este movimento e conseqüente trinca no muro de contenção, por onde o material escoou.
