**UNIVERSIDADE DO VALE DO RIO DOS SINOS - UNISINOS
UNIDADE ACADÊMICA DE GRADUAÇÃO
CURSO DE ENGENHARIA CIVIL**

**MANIFESTAÇÕES PATOLÓGICAS E AÇÃO DA ÁGUA NAS EDIFICAÇÕES:
Estudo de caso em empreendimento misto de grande porte**

Trabalho de Conclusão de Curso apresentado como requisito parcial para obtenção do título de Bacharel em Engenharia Civil, pelo Curso de Engenharia Civil da Universidade do Vale do Rio dos Sinos (UNISINOS).

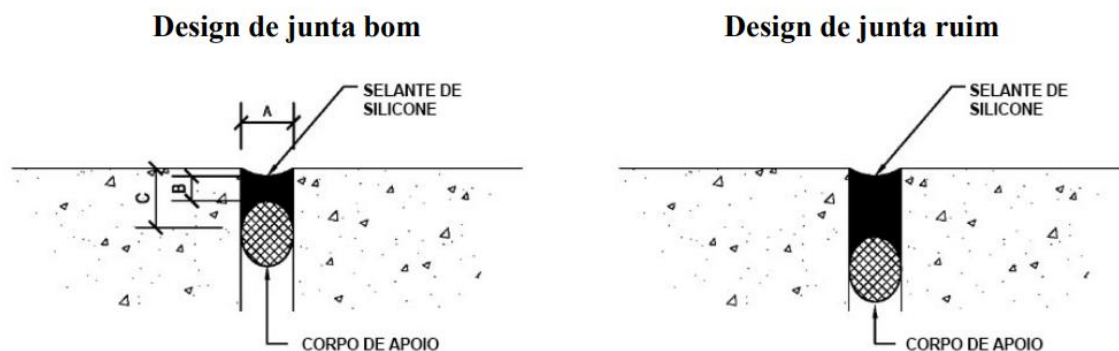
Figura 24 – Exemplo de desenhos de juntas de vedação

Na Figura 24, é possível observar um exemplo de junta com *design* bom e outro com *design* ruim, contemplando, no primeiro, as dimensões indicadas pelo fabricante dos selantes para a sua correta aplicação, bem como a proporção entre as mesmas, a saber:

Diante do exposto, indica-se que a construtora busque desenvolver projetos de detalhamento que contemplem todo o processo de execução das vedações na interface esquadria/vão, buscando sempre observar as características dos materiais que serão empregados, especificadas pelos fabricantes, a fim de garantir que os mesmos irão atender os níveis de desempenho exigidos para o meio em que estarão inseridos. No caso deste presente estudo, como exemplo, pode-se citar a especificação correta dos selantes a serem utilizados para a execução da vedação na interface esquadria/vão, devendo os mesmos serem resistentes às intempéries que atuam sobre as esquadrias externas, bem como o cumprimento das orientações de aplicação elaboradas pelos fabricantes, conforme exemplo da Figura 24.
