UNIVERSIDADE DO VALE DO RIO DOS SINOS – UNISINOS
UNIDADE ACADÊMICA DE EDUCAÇÃO CONTINUADA
CURSO DE ESPECIALIZAÇÃO EM PATOLOGIA NAS OBRAS CIVIS

**VISTORIA E AVALIAÇÃO DAS CONDIÇÕES ESTRUTURAIS DOS TANQUES DE
AERAÇÃO DA ESTAÇÃO DE TRATAMENTO DE ESGOTO RUBEM BERTA**

Resumo: O presente artigo avalia as condições de conservação de dois tanques de aeração da Estação de Tratamento de Esgoto (ETE) Rubem Berta na cidade de Porto Alegre, onde foram verificadas diversas manifestações patológicas atuantes nos elementos estruturais, causadas, principalmente, pela falha ou inexistência de um procedimento de manutenção bem definido, evidenciando a suma importância desta etapa, além de diminuir a degradação das peças em concreto armado e prolongar a vida útil. São averiguados os danos impostos pela ação da água, pela agressividade do meio e qualidade do concreto, assim como os riscos, causas e efeitos de tais manifestações, investigadas através de registro fotográfico e fundamentação teórica. Logo após, os tanques foram vistoriados, analisados e apresentadas as ocorrências mais frequentes. Os resultados mostraram que a não execução de uma estratégia preventiva (ou até mesmo corretiva), provocara

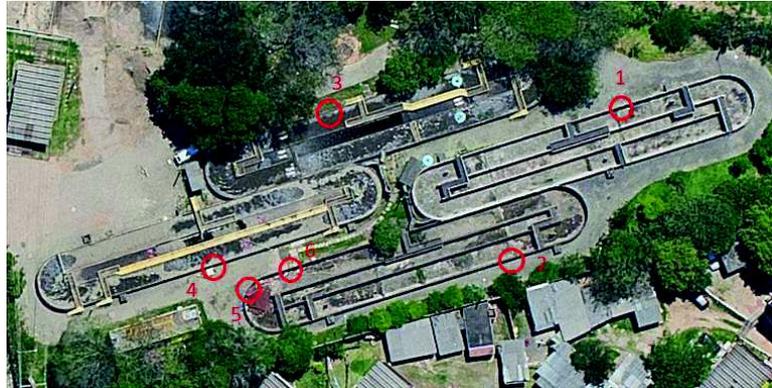
Figura 3: localização dos pontos onde foi realizado o teste de carbonatação

A degradação química por carbonatação foi evidenciada na estrutura, já que esta manifestação patológica é influenciada, entre outros aspectos, em ambientes com alta umidade, em concretos porosos e com alta relação a/c. Para este trabalho, conforme a figura 3, foram ensaiados seis pontos com a solução de fenolftaleína e, como resultado, a Tabela 1 compila os resultados obtidos durante a vistoria.

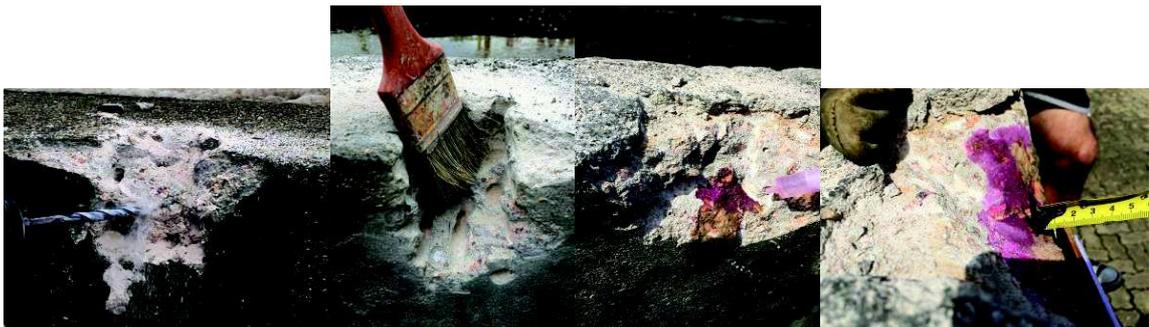
Figura 4: sequência para verificação da profundidade de carbonatação

Com a definição dos pontos de amostragem, foram realizados os seguintes procedimentos: a) a abertura de valas por meio mecânico ou manual; b) limpeza para retirada do material pulverulento; c) aspersão de fenolftaleína e d) medição de, pelo menos, três pontos para estimativa da média da profundidade de carbonatação. A figura 4 evidencia a sequência do teste.

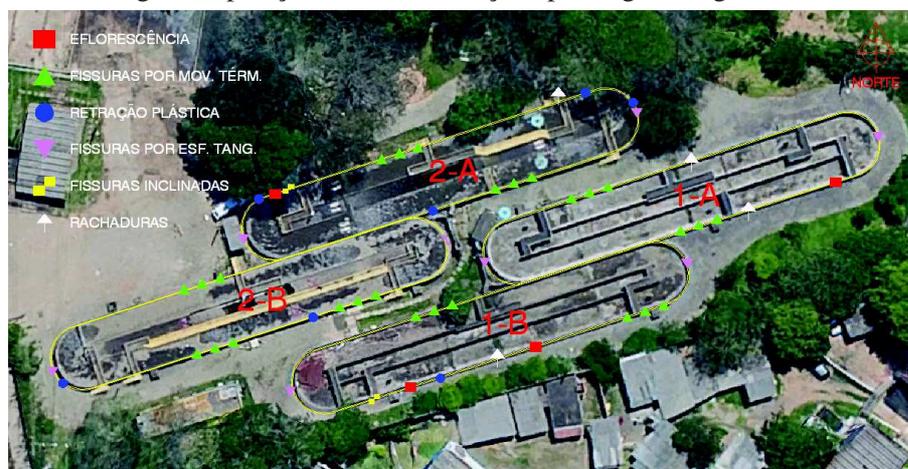
Figura 5: posição das manifestações patológicas registradas

Para o presente estudo, foram registradas as manifestações patológicas mais evidentes nos tanques de aeração da ETE Rubem Berta e, além disto, buscou-se avaliar as fissuras quanto ao tipo, conforme o quadro 1 deste trabalho, visto ser esta manifestação patológica a mais recorrente. Na figura 5 estão posicionadas as manifestações patológicas mais recorrentes durante as inspeções realizadas e cada uma dessas degradações será descrita a seguir.

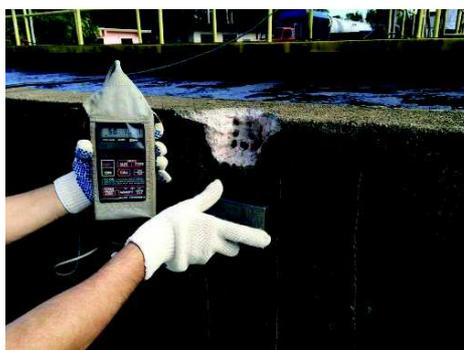
Figura 6: utilização de pacômetro para detecção das armaduras

O uso do pacômetro foi necessário tendo em vista a não localizada das armaduras durante as inspeções iniciais e, tampouco, na verificação da profundidade de carbonatação (aberturas de valas). Conforme evidencia a figura 6, a primeira armadura longitudinal dos tanques foi detectada a, pelo menos, 20 cm da borda superior
