**UNIVERSIDADE DO VALE DO RIO DOS SINOS - UNISINOS
UNIDADE ACADÊMICA DE GRADUAÇÃO
CURSO DE ENGENHARIA CIVIL**

**MANIFESTAÇÕES PATOLÓGICAS EM PAVIMENTOS FLEXÍVEIS:
Estudo de Caso no Município de Osório - RS**

**São Leopoldo
2018**

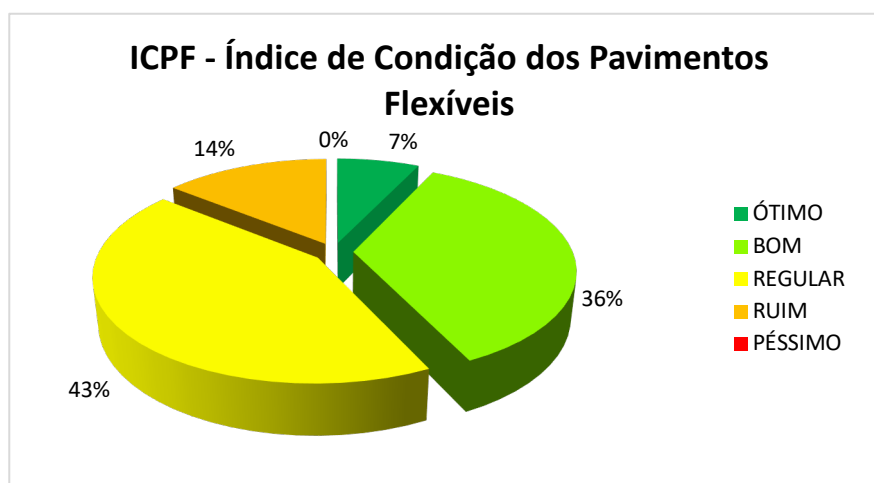
Gráfico 1 - Análise da condição do pavimento

Através da Tabela 1 e do Gráfico 1 foi possível verificar que, 14% do segmento avaliado encontra-se em condições precárias *ruim*, 43% em condições razoáveis *regular* e 43% considerado em condições satisfatórias. Tendo em vista esses resultados, conclui-se que em 57% do trecho a medida de manutenção necessária é o recapeamento da superfície e o restante, 43%, necessita de conservação rotineira e aplicação de lama asfáltica em determinados pontos.

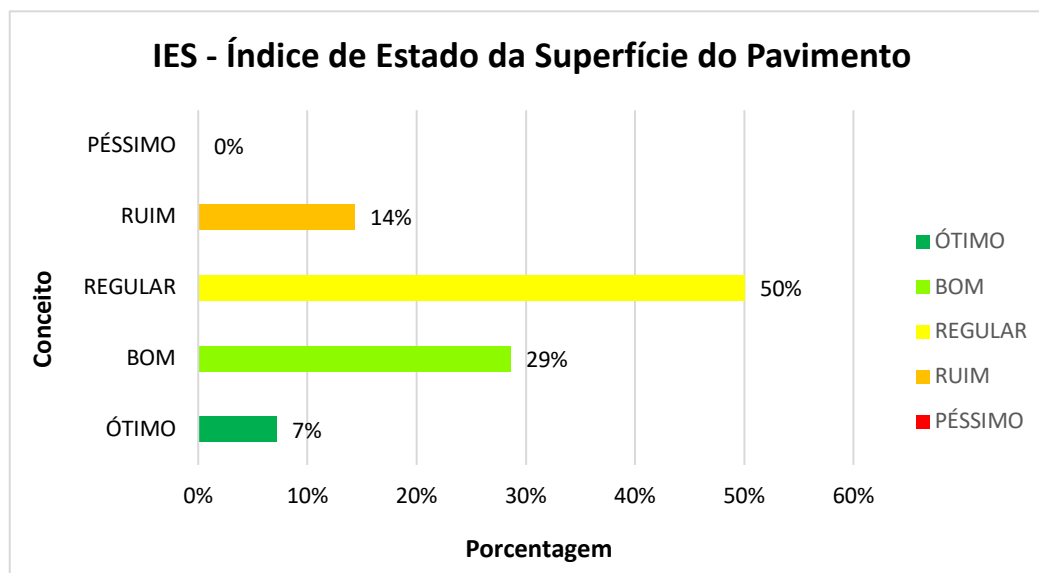
Gráfico 2 - Análise conceitual da superfície do pavimento

Por meio de resultados da Tabela 1 e do Gráfico 2 é possível constatar que, 14% do trecho se encontra em estado de superfície precária *ruim*, 50% em condições razoáveis *regular* e 36% em condições satisfatórias (*bom*, *ótimo*), assim através

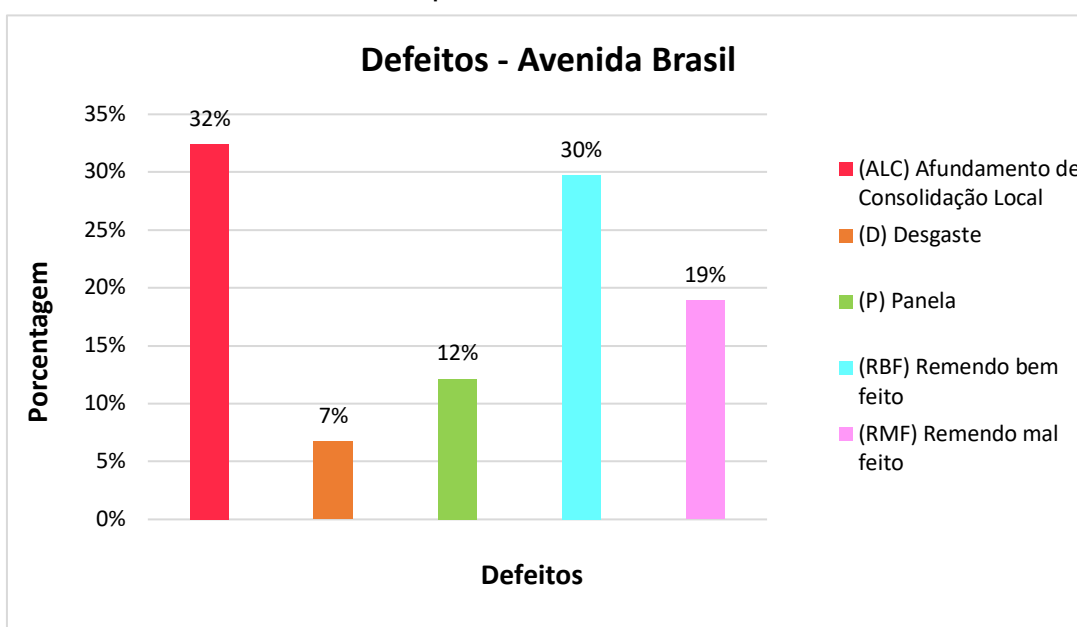
Gráfico 3 - Frequência de defeitos encontrados

As irregularidades encontradas nesse trecho estão indicadas no Gráfico 3, foi possível constatar que 32% dos defeitos encontrados são classificados como afundamento de consolidação local (ALC), 19% remendos mal feito (RMF), 12% panelas (P) e 7% desgaste (D). Assim, a partir dos resultados avaliados em campo e informações relevantes da Prefeitura da cidade, constatou-se que as prováveis causas para o aparecimento dessas manifestações patológicas estão relacionadas com problemas de drenagem, visto que neste local há presença de rede de esgoto subterrânea.

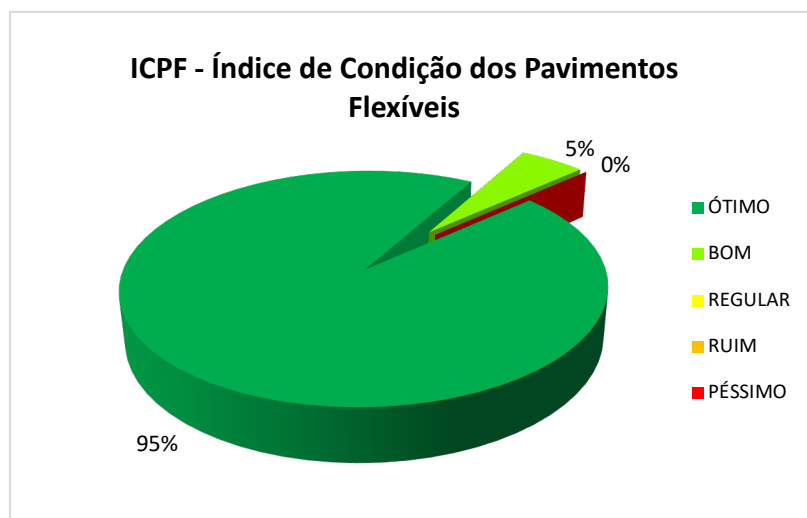
Gráfico 4 - Análise da condição do pavimento

Mediante a Tabela 2 e o Gráfico 4 constatou que a condição atual do pavimento referenciado, 5% do segmento encontra-se em condições adequadas *bom* e o restante, 95%, apresenta condições satisfatórias *ótimo*. Assim é possível concluir que em 5% do trecho avaliado, a medida de manutenção necessária é a aplicação de lama asfáltica e o restante, 95%, necessita apenas de conservação rotineira.

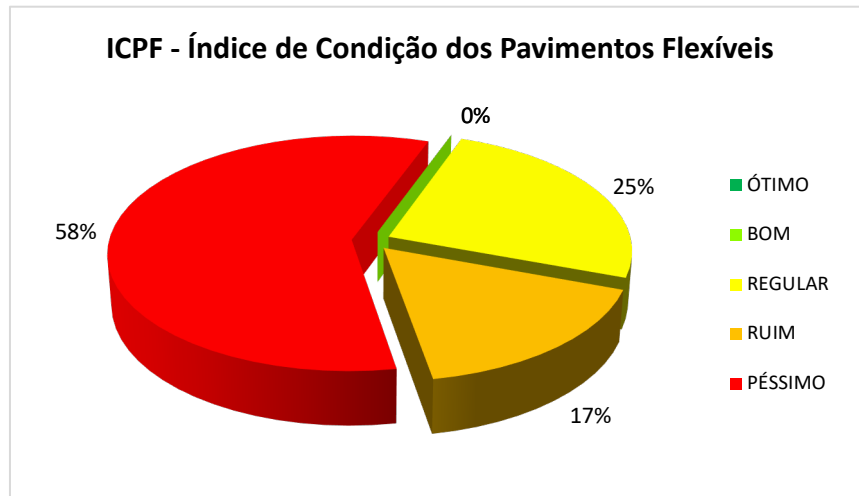
Através da Tabela 3 e do Gráfico 7 - Análise da condição do pavimento verificou que, 58% do segmento do trecho referenciado encontra-se em condições insatisfatórias *péssimo*, 17% em condições irregulares *ruim*, e o restante, 25%, apresenta condições razoáveis *regular*. Assim, é possível concluir que em 58% do trecho avaliado, a medida necessária é a reconstrução dos subtrechos afetados e o restante, 42%, exige recapeamento com correções de pontos localizados.

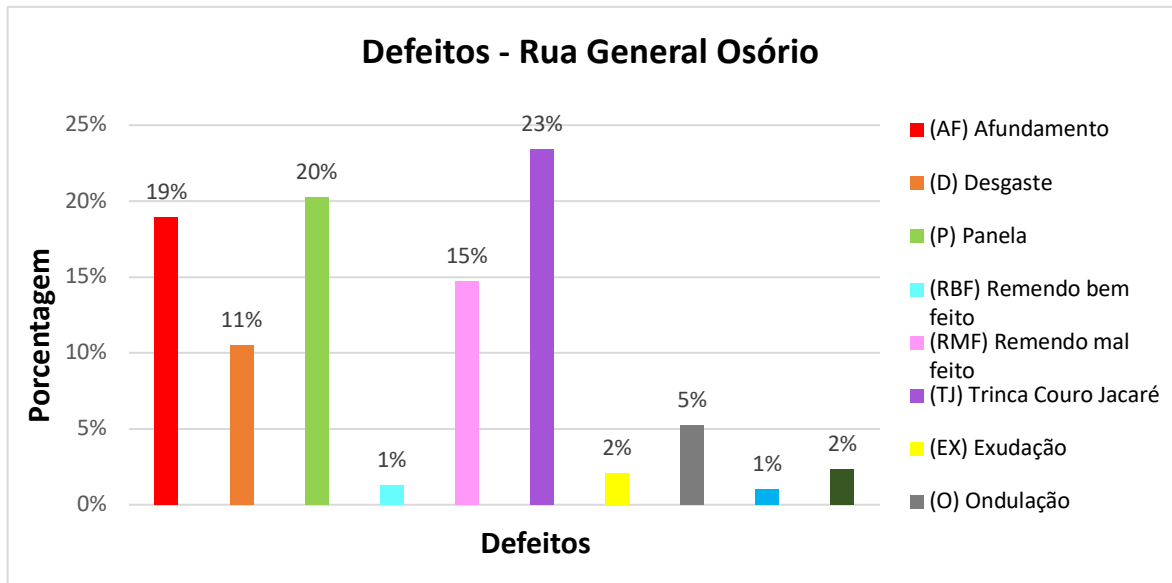
Gráfico 9 - Frequência de defeitos encontrados

As irregularidades encontradas estão indicadas no Gráfico 9, foi observado que dos 12 segmentos avaliados os mesmos apresentaram alta frequência de defeitos, onde 16% é remendo (R), 11% há presença de desgaste (D), 23% trinca couro de jacaré, com e sem erosão em algumas pontos, 20% panela (P), 19% afundamento de consolidação em trilha de roda (ATC), 2% possuem trinca isolada longitudinal curta e longa (TLC e TLL), e o restante, 8%, possuem escorregamento (E), exsudação (EX) e ondulação (O), sendo considerado o pior trecho dos estudados.

As panelas, afundamentos, desgastes, trincas e remendos são os defeitos mais frequentes no trecho. As possíveis causas que justificam o surgimento dos mesmos provêm do excesso de cargas decorrente ao fluxo intenso de caminhões, presença de água no pavimento associadas com à falta de manutenção.

O restante dos defeitos encontrados, escorregamento, exsudação e ondulação estão ligados com as falhas no processo construtivo, tais defeitos implicam no nível de serventia do pavimento. A degradação do pavimento em determinados pontos é tal que, foi possível identificar sobreposições de defeitos como trincas (isoladas, couro de jacaré, longitudinais), afundamento da trilha de roda, panelas, remendos e desgaste conforme demonstrados na Fotografia 14.

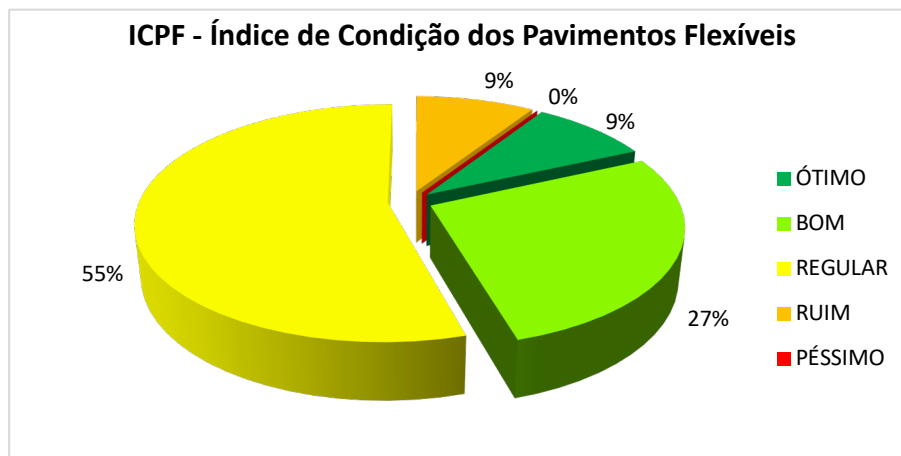
Gráfico 10 - Análise da condição do pavimento

A partir da Tabela 4 e do Gráfico 10, foi possível perceber que 9% do segmento avaliado encontra-se em condições precárias, *ruim*, 55% em condições razoáveis *regular* e 36% considerado em condições satisfatórias. Assim através dos resultados é possível concluir que em 64% do trecho em estudo a medida de manutenção necessária é o recapeamento com correções profundas em determinadas áreas, e o restante, 36%, necessita de conservação rotineira e aplicação de lama asfáltica em alguns pontos.

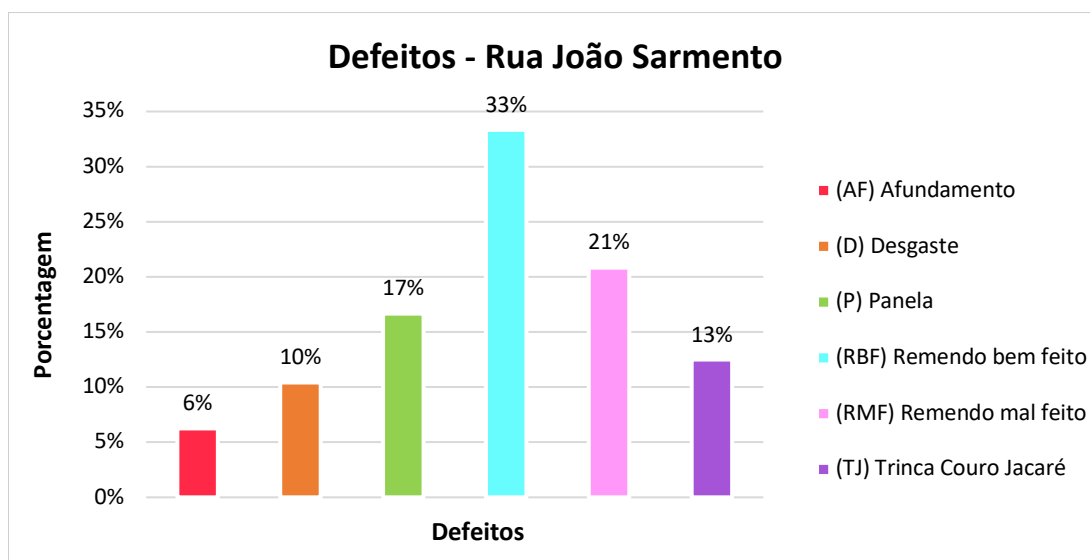
Gráfico 12 - Frequência de defeitos encontrados

Os defeitos encontrados estão apresentados no Gráfico 12, com a análise visual do trecho foi possível constatar que o mesmo, é caracterizado pela presença de grandes remendos, cerca de 33% identificado como remendo bem feito (RBF) e 21% remendo mal feito (RMF), há também o aparecimento frequente de painelas (P), cerca de 17%, 13% de trinca interligada couro de jacaré (J), 10% de desgaste (D), e afundamento plástico local (ALP), cerca de 6%.

Uma das possíveis justificativas para o aparecimento das painelas, trincas couro de jacaré e desgaste, estão relacionados pela falha ou pela ausência de manutenção nos pontos onde foram registrados os defeitos. O trecho recebe um fluxo intenso de veículos o que contribui para o aparecimento progressivo de trincas que para um primeiro estágio indicam trincas isoladas ou couro de jacaré. Caso não haja uma manutenção nesses defeitos, a evolução dessas trincas podem ocasionar danos mais severos no pavimento, provocando o surgimento de painelas.

Para os afundamentos, as prováveis justificativas para o aparecimento dessas manifestações podem estar relacionadas com problemas de drenagem de tubulações subterrâneas. Os fatores determinantes para o aparecimento das irregularidades nesse local é devido ao alto fluxo de veículos, por se tratar de uma via arterial que liga alguns bairros do município, e faz intersecção com a Rodovia BR-101.

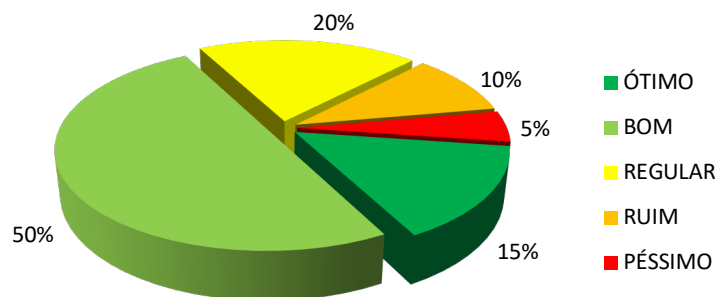
Gráfico 13 - Análise da condição do pavimento

Observando a Tabela 5 e o Gráfico 13, foi possível verificar a condição do trecho referenciado, onde 5% do segmento avaliado apresenta péssimas condições, 10% condições precárias *ruim*, 20% em condições razoáveis *regular* e 65% considerado em condições satisfatórias, sendo *ótimo* e *bom*. Tendo em vista esses resultados é possível constatar que, em 5% de determinado subtrecho a medida de manutenção adequada é a reconstrução do mesmo, 10% do trecho necessita de recapeamento, 20% demanda correções em pontos localizados e o restante, 65%, necessita de conservação rotineira e aplicação de lama asfáltica em determinados pontos.

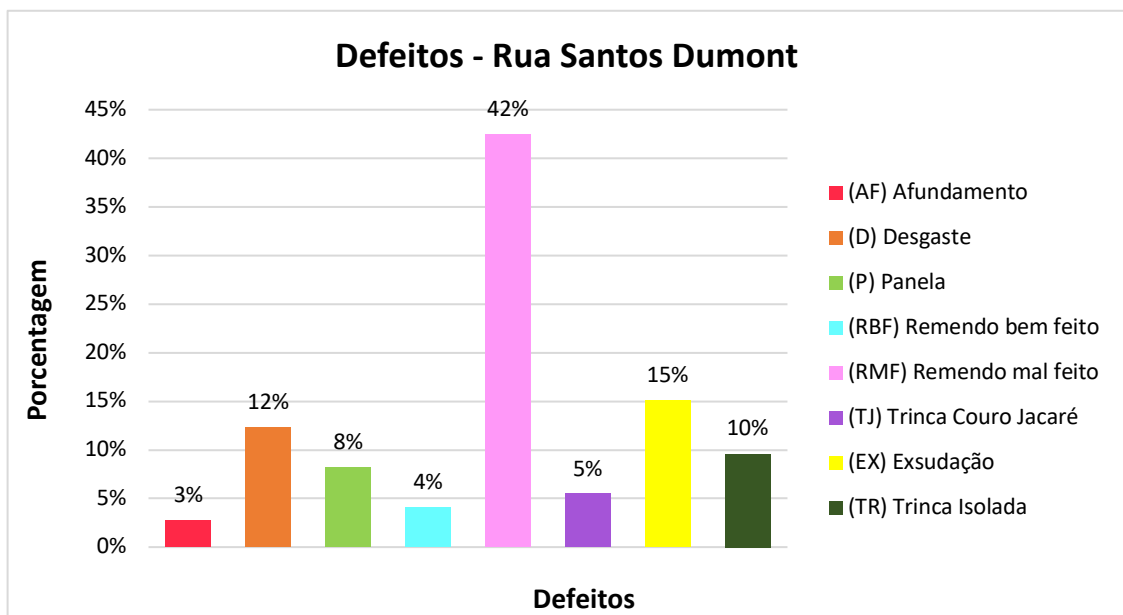
Gráfico 15 - Frequência de defeitos encontrados

As manifestações patológicas encontradas no trecho estão indicadas no Gráfico 15, dessa forma 3% é caracterizado como afundamento de consolidação local (AF), 12% desgaste (D), 8% panela (P), 42% remendo mal feito (RMF) e 4% remendo bem feito (RBF). Há também a presença de trincas *couro de jacaré* (TJ), isolada (TR) e exsudação (EX). Os resultados indicaram que o trecho 5 apresenta uma variabilidade de defeitos, porém com nível de gravidade mediana.

A presença de desgaste, trinca isolada, trinca do tipo *couro de jacaré* é devido ao tráfego contínuo no trecho, por esse fazer ligação com a Rodovia RS-389 e acesso direto ao centro da cidade. As trincas possuem dimensões variadas e estão localizadas ao longo da via. A falta de conservação e manutenção agrava ainda mais a evolução das mesmas, provocando por consequência a presença de painéis.

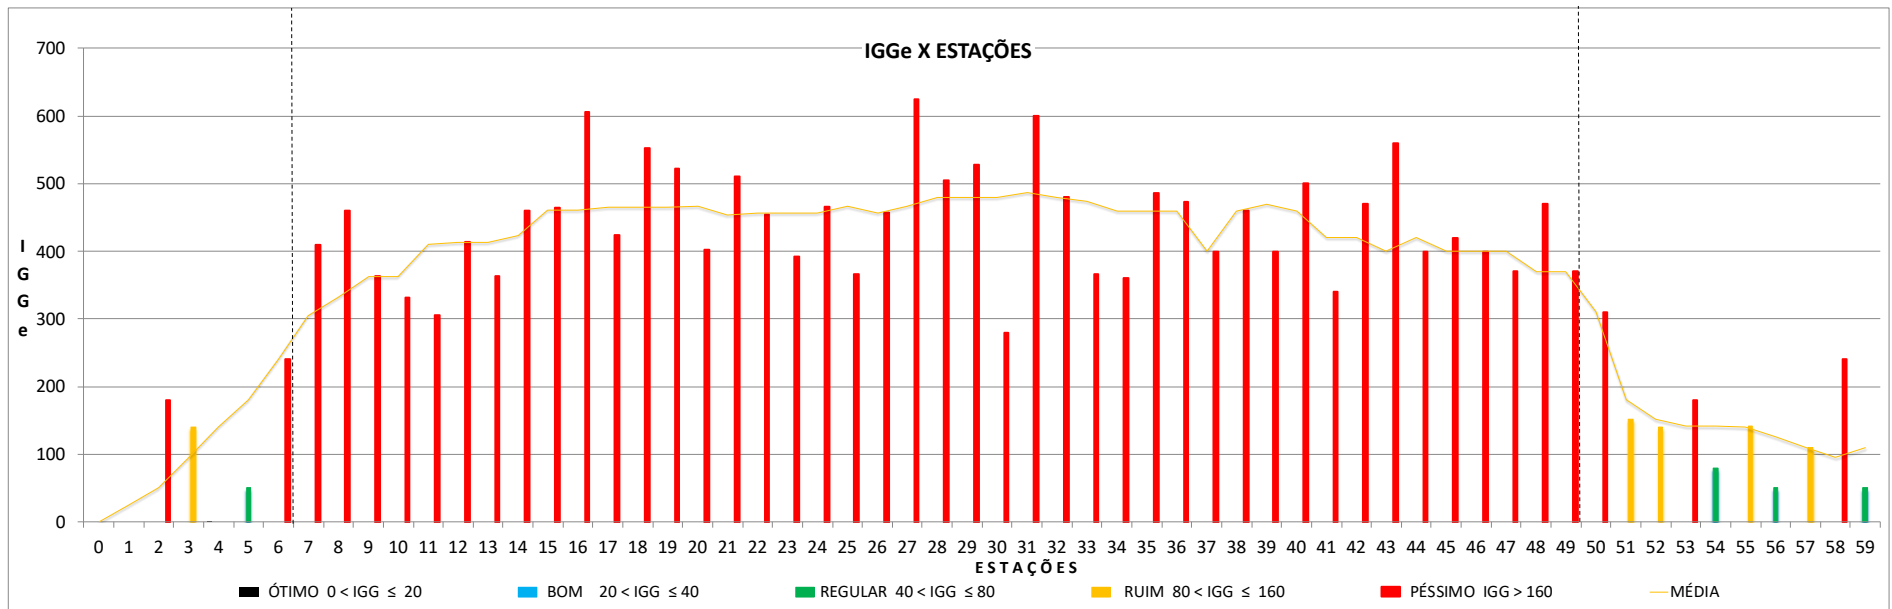
Gráfico 24 - Índice de Gravidade Global da Estação X Estações

O Gráfico 24, representa o IGGe de cada estação do trecho estudado conceituando o mesmo através do Quadro 7, assim, de acordo com informações disponíveis é possível constatar que 80% do trecho é classificado como *péssimo*. Dessa maneira, pode-se verificar que 70% das estações tiveram valores do IGGe superior ao dobro do valor exigido pela norma para classificação *péssima*. Conforme o gráfico fica visível perceber que o valor máximo de IGGe está localizado na estação 27 com valor de 625 em contrapartida o valor mínimo de 0 encontram-se nas estações 0,1 e 4.

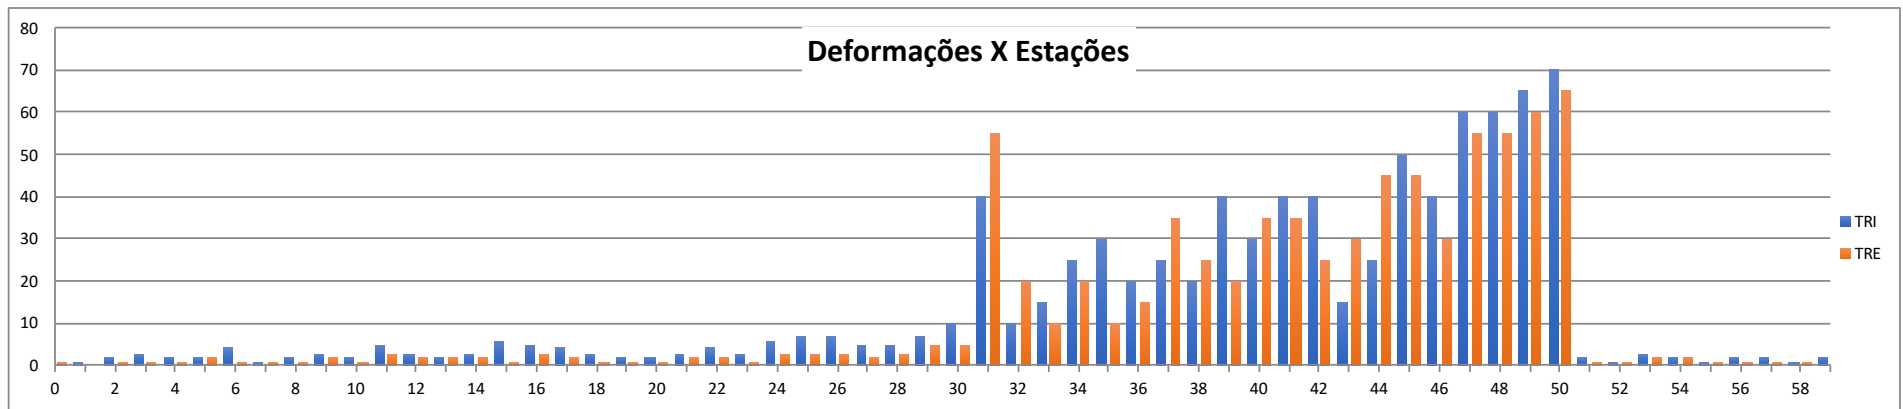
Gráfico 25 - Deformações nas Trilhas de Roda X Estações

O Gráfico 25 está indicado as deformações TRI e TRE conforme aferições realizadas com o equipamento, treliça metálica. Deste modo é possível perceber que em todas as estações, apresentaram esse tipo de manifestação patológica, com destaque para as deformações entre as estações 30 e 50. As medidas das deformações variaram de 1mm a 70mm configurando assim deformações bem acentuadas para um trecho urbano. Entre essas estacas foram encontradas as maiores deformações com extensão de 400m, correspondendo 34% de todo comprimento do trecho estudado. As deformações permanentes nas trilhas de roda são marcadas pela presença de outros defeitos como panelas, remendos, trincas couro de jacaré e trincas longitudinais longas.

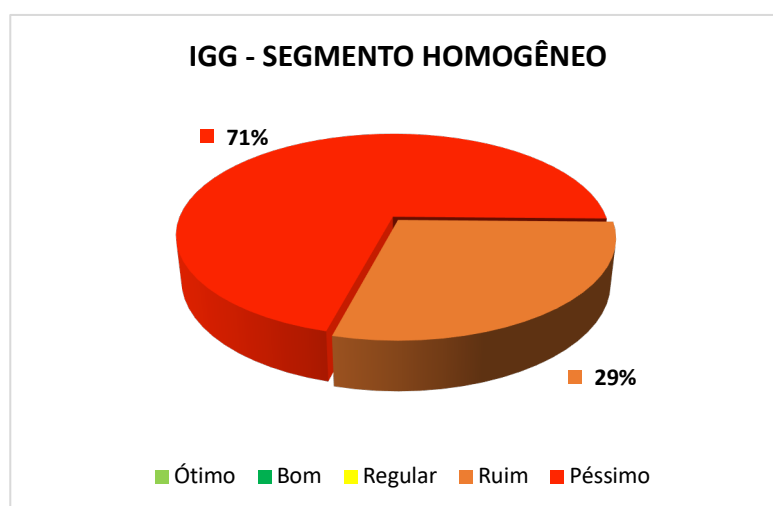
Gráfico 27 - IGG - Segmento homogêneo

De acordo com a Tabela 7, fica visível que os segmentos 1 e 3 totalizam 17 estações das 59 avaliadas, esses caracterizam-se como *ruim*. O segmento 2 que contém 42 estações é classificado como *péssimo*. Ainda, através das informações apresentadas na tabela é possível perceber que a presença de trincas ao longo do trecho é frequente, chegando a 88,89% da área afetada em uma das estações. Assim, a superfície do pavimento do trecho analisado apresenta condições insuficientes de trafegabilidade, conforme demonstrados nos levantamentos em campo. O IGG do pavimento é caracterizado como 29% *ruim* e 71% *péssimo*, conforme Gráfico 27.
