**UNIVERSIDADE DO VALE DO RIO DOS SINOS – UNISINOS
UNIDADE ACADÊMICA DE GRADUAÇÃO
CURSO DE ENGENHARIA CIVIL**

**AVALIAÇÃO DA INCORPORAÇÃO DO DIÓXIDO DE TITÂNIO NAS
PROPRIEDADES MECÂNICAS E DE AUTOLIMPEZA EM CONCRETOS
REFORÇADOS COM FIBRA DE VIDRO**

Trabalho de Conclusão de Curso
apresentado como requisito parcial para
obtenção do título de Graduado em
Engenharia Civil, pelo Curso de
Engenharia Civil da Universidade do Vale
do Rio dos Sinos - UNISINOS

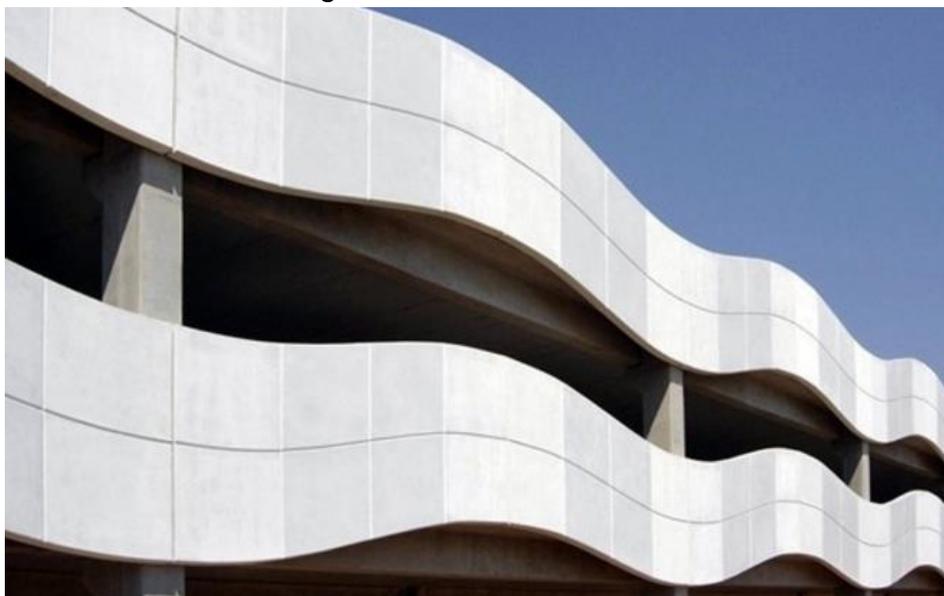
Figura 1 - Painéis de GRC

O GRC pode ser aplicado em produtos de pequena seção transversal, ou seja, produtos de fina espessura, como placas, que podem ser utilizadas em fachadas, como mostra a Figura 1, fornecendo um elemento de baixo peso específico e proporcionando facilidade no manuseio, armazenamento, transporte e instalação. (NPCAA, 2006).

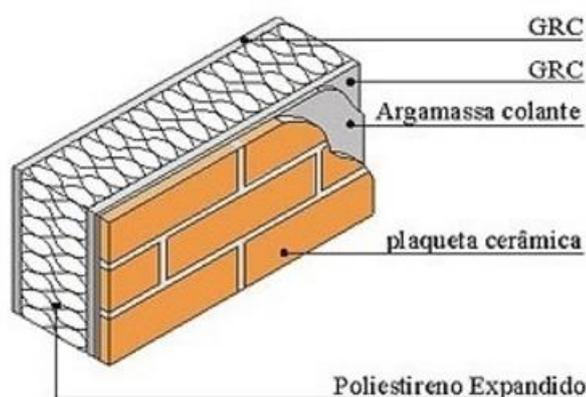
Figura 2 - Detalhamento do painel tipo sanduíche

Almenara (1996) esclarece que o uso de peças de GRC de 10 mm de espessura como painel homogêneo necessita de um transformador na obra para que melhore o isolamento térmico. Pode ser aplicado em painéis do tipo sanduíche (Figura 2), compostos de duas camadas externas de GRC com um núcleo de material isolante (lã de vidro, lã de rocha, poliestireno expandido, concreto, etc.), que proporcionam um bom isolamento ao painel. As placas de GRC com espessuras finas possuem pouca rigidez e necessitam de alternativas para auxiliar nesse problema, como elementos de 20 mm de espessura, que podem ser aplicados interna e externamente, e estruturas metálicas de apoio, que transmitem as cargas do painel para a estrutura.

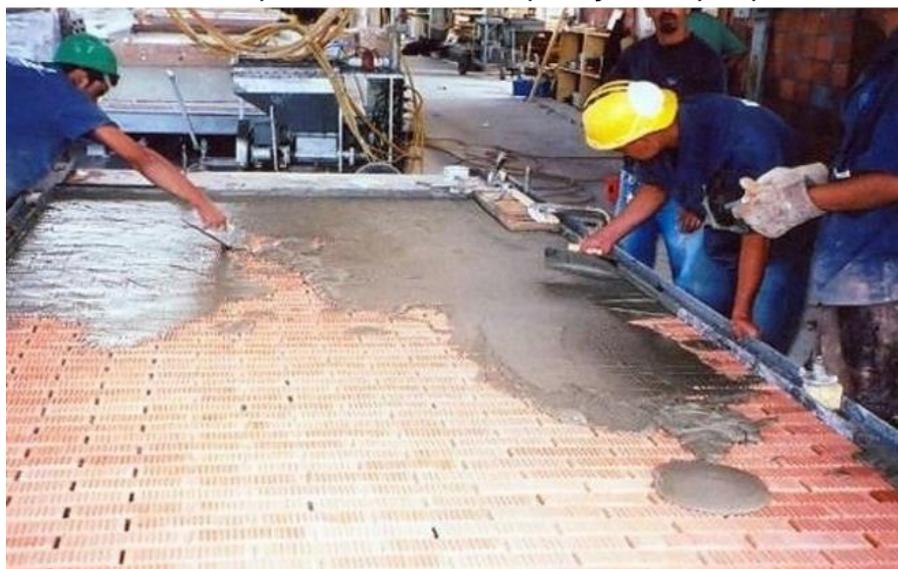
Figura 4 - Processo de pré-mistura e incorporação de plaquetas cerâmicas

O processo de pré-mistura (Figura 4) consiste em realizar a mistura dos materiais do traço e as fibras de vidro, para posteriormente realizar a moldagem da peça. Esse processo, no entanto, acarreta em problemas na dispersão das fibras, já que elas são misturadas junto à matriz, não podendo ser garantida sua dispersão uniforme. Somado a esse problema, também se faz necessário um aumento da relação água/cimento e utilização de aditivos para melhoria da trabalhabilidade e facilidade de realizar a mistura, já que esta é muito coesa. Para isso, muitas vezes, é

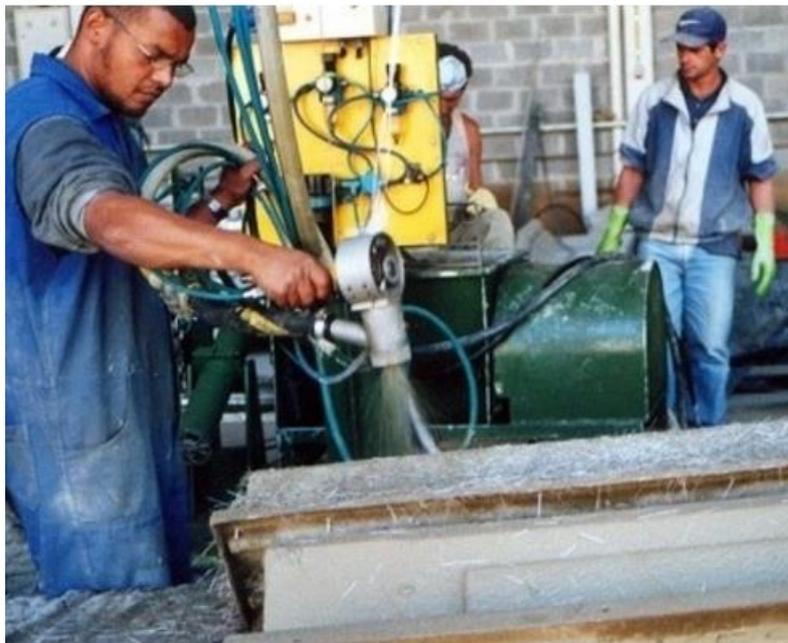
Figura 5 - Processo de pulverização

Esse método (Figura 5) tem qualidade superior à pré-mistura, por não acarretar tantos problemas, porém estudos como o de Majumdar et al. (1980) apontam que essa técnica não produz um material perfeitamente uniforme. O processo é mais tecnológico, simples e versátil: a mistura de GRC é pulverizada diretamente na forma, moldando-a, de maneira que esta fique com as fibras distribuídas de maneira relativamente uniforme. A matriz e as fibras são depositadas na fôrma separadamente, podendo ser controladas as quantidades e velocidades de aplicação pelo equipamento. O GRC produzido por esse método é de alta qualidade, não demandando mais água ou aditivos, como na pré-mistura. Nos dois métodos, a moldagem é realizada em camadas compactadas por um rolo. (BENTUR; MINDESS, 1990).

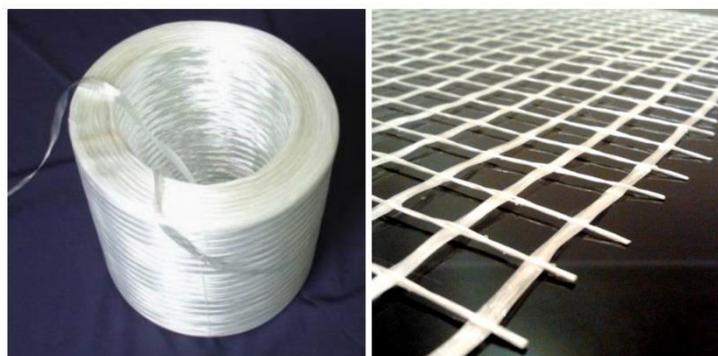
Figura 6 - Fibras de vidro AR: a) em rolo; b) em malha

A fibras de vidro AR, como as apresentadas na Figura 6, são compostas por mais de 15% de óxido de zircônio (ZrO_2), dióxido de silício (SiO_2), óxido de alumínio Al_2O_3 , óxido de sódio Na_2O , dióxido de titânio e óxido de cálcio CaO . O zircônio é o

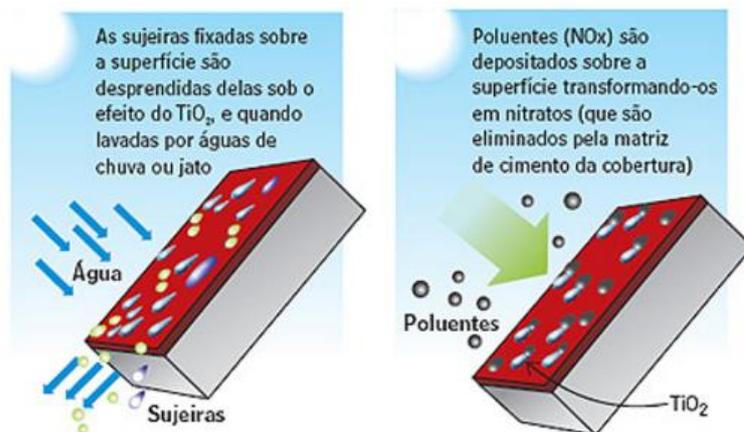
Figura 7 - Mecanismo de ação autolimpante

Os materiais autolimpantes necessitam de raios UV e da água da chuva para se manterem limpos, graças às propriedades fotocatalíticas do TiO_2 . Este, junto com a luz solar, tem a capacidade de decompor materiais mais viscosos, enquanto, junto com a água da chuva, consegue retirar todo o material orgânico e fino, fazendo uma limpeza na superfície. A velocidade de ocorrência das reações de oxidação das sujidades depende da intensidade dos raios UV, da temperatura, da umidade, do teor de TiO_2 da superfície e da aderência dos poluentes à superfície. (BEELDENS, 2006; FUJISHIMA; ZHANG, 2006). As Figuras 7 e 8 apresentam esse mecanismo.

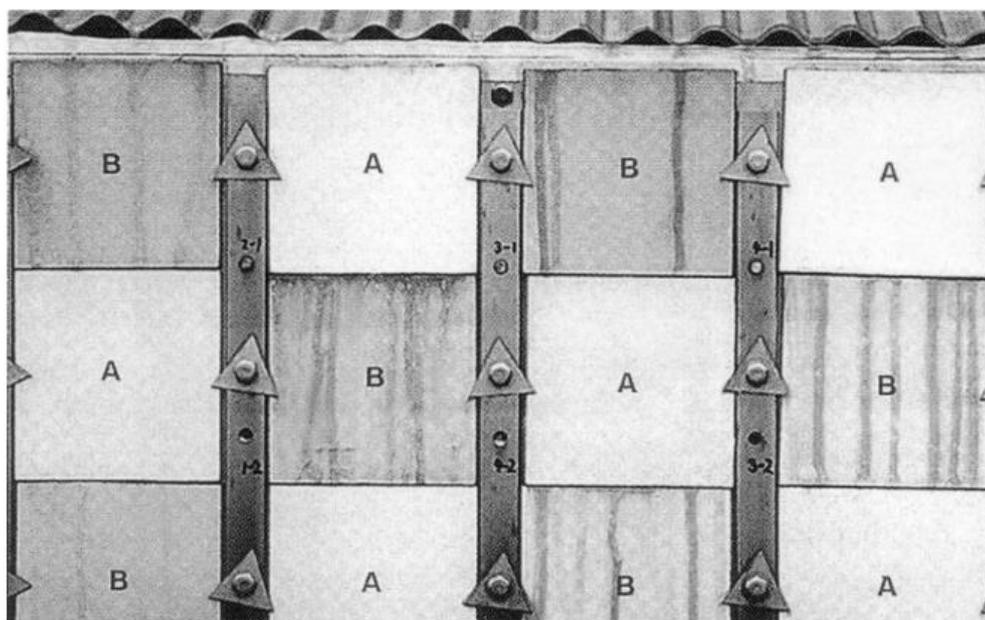
Figura 9 - Placas autolimpantes (A) e placas comuns (B)

No concreto, como o TiO_2 é um material muito inerte, este não faz parte de nenhuma das reações de hidratação do cimento e não reage com nenhuma fase cimentícia. Ele pode ser aplicado como uma camada somente na superfície e também introduzido na mistura como pó, estando presente em toda a matriz do concreto, atuando como material de preenchimento e auxiliando na redução da porosidade e resistência inicial. Além disso, a utilização do TiO_2 no concreto proporciona fachadas autolimpantes e retarda o envelhecimento destas apenas com o auxílio da luz do sol, do oxigênio e da umidade do ar ou da chuva. (FOLLI, 2010; BEELDENS, 2006). A Figura 9 apresenta a diferença de fachadas com placas de concreto autolimpantes e placas de concreto comuns.

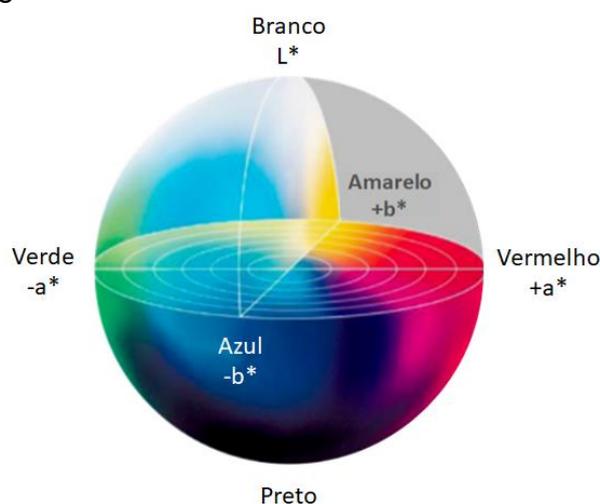
Figura 10 - Plano de cores do sistema CIELab

Um dos tipos de testes que podem ser realizados é o ensaio de espectrofotometria, cujo equipamento realiza uma leitura de cores da superfície em contato. Existem alguns sistemas de leitura utilizados por estes equipamentos, o espectrofotômetro utilizado neste estudo utiliza o sistema de leitura CIELab ou $L^*a^*b^*$ da organização CIE, que são a luminosidade (L^*) e as coordenadas cromáticas (a^* e b^*), que são parâmetros que representam uma cor. (PASSUELO, 2004). A luminosidade (L^*) é um parâmetro que varia de 0 (preto) a 100 (branco), a coordenada " a^* " varia de um valor negativo (verde) e um valor positivo (vermelho) e a coordenada " b^* " varia de um valor negativo (azul) a um valor positivo (amarelo), como mostra a Figura 10.

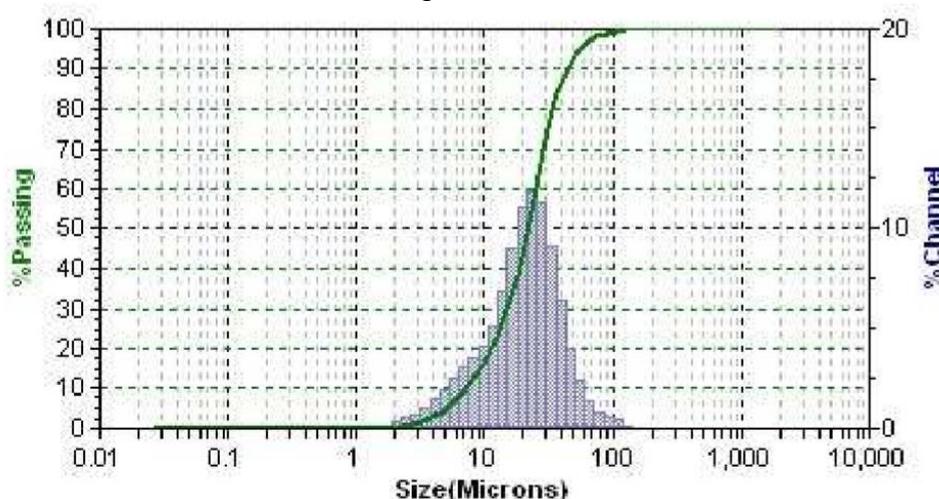
Gráfico 1 - Curva granulométrica do cimento

O cimento utilizado é do tipo Portland branco utilizado pela Siscobras, empresa que trabalha com GRC (Fotografia 1). Suas características estão apresentadas na Tabela 1 e sua curva granulométrica está apresentada no Gráfico 1.

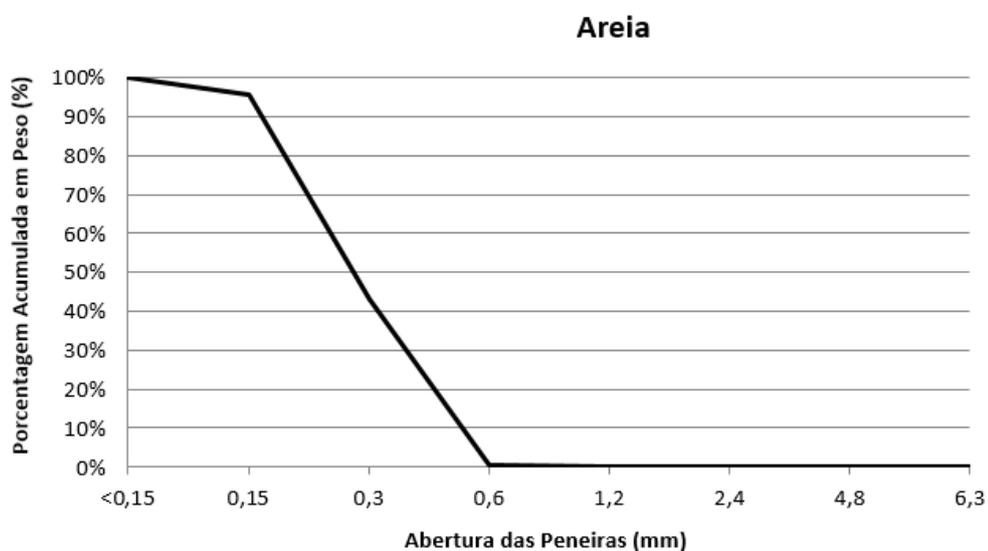
Gráfico 2 - Curva granulométrica da areia

A areia utilizada é uma areia utilizada no processo de fundição de aço, também utilizada pela Siscobrás em suas composições (Fotografia 2). Sua curva granulométrica está apresentada no Gráfico 2.

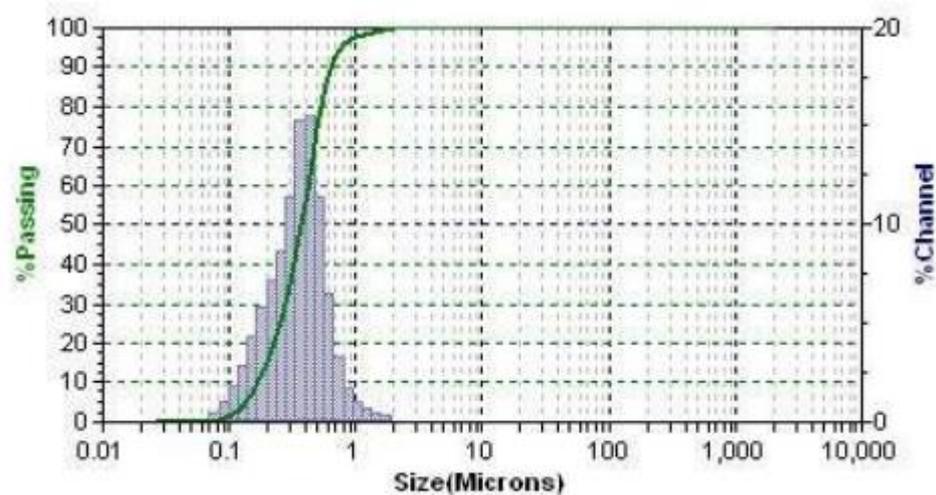
Gráfico 3 - Curva granulométrica do dióxido de titânio

O dióxido de titânio, é corante branco e fino (Fotografia 3) composto basicamente de titânio e oxigênio, é o principal componente do estudo. Sua massa específica é de $3,7694 \text{ g/cm}^3$ e sua curva granulométrica está apresentada na Gráfico 3.

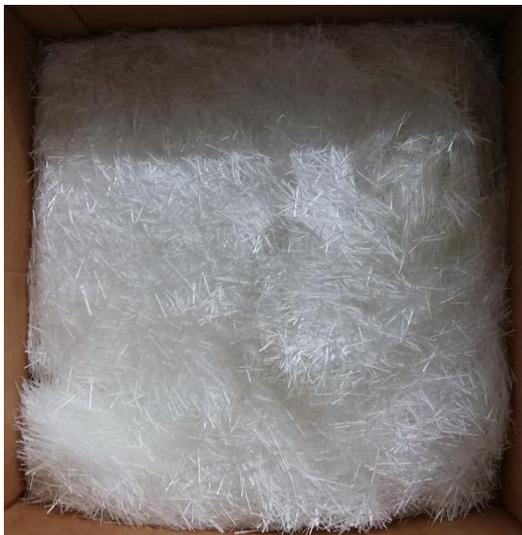
Fotografia 4 - Fibra de vidro

As fibras são um dos componentes básicos do GRC. São elas que proporcionam ao material boa resistência à tração, à flexão e ao impacto. A fibra de vidro (Fotografia 4) utilizada neste estudo é uma fina fibra do tipo AR, que permanece íntegra, ou seja, não desfia. Isso proporciona fácil incorporação nas matrizes e eficiente trabalhabilidade, além de ter baixa absorção de água, o que permite menor quantidade de água na mistura. Seus feixes possuem dimensões

de $(18,4 \pm 2)$ mm de comprimento e $(0,8 \pm 4)$ mm de largura. Suas características estão apresentadas na Tabela 2.

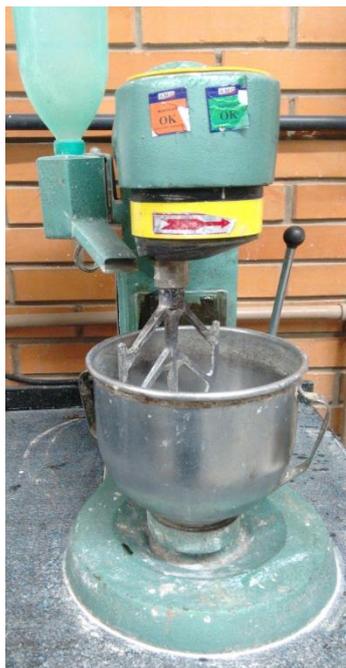
Fotografia 6 - Argamassadeira

O traço utilizado neste estudo seguiu as referências de Bentur e Mindess (1990), sendo em proporção de 1:1 (cimento:areia), e a relação água/cimento foi de 0,2. O teor de superplastificante utilizado foi de 1,5%. Já o TiO_2 foi adicionado nas porcentagens já mencionadas – 3%, 5% e 7% em relação à massa do cimento –, e as fibras de vidro foram adicionadas no teor de 1% em relação à massa total da mistura. Não foi utilizado o mesmo traço que Treviso (2016), pois suas misturas eram de argamassa. O método de produção do GRC foi o de pré-mistura, produzido em uma argamassadeira (Fotografia 6) pertencente ao Laboratório de Segurança Estrutural (LaSE) do Itt Performance – Instituto Tecnológico em Desempenho e Construção Civil. A colocação dos materiais na argamassadeira para mistura seguiu a seguinte ordem: areia, água, aditivos, cimento e TiO_2 , sendo misturados por 8 minutos.

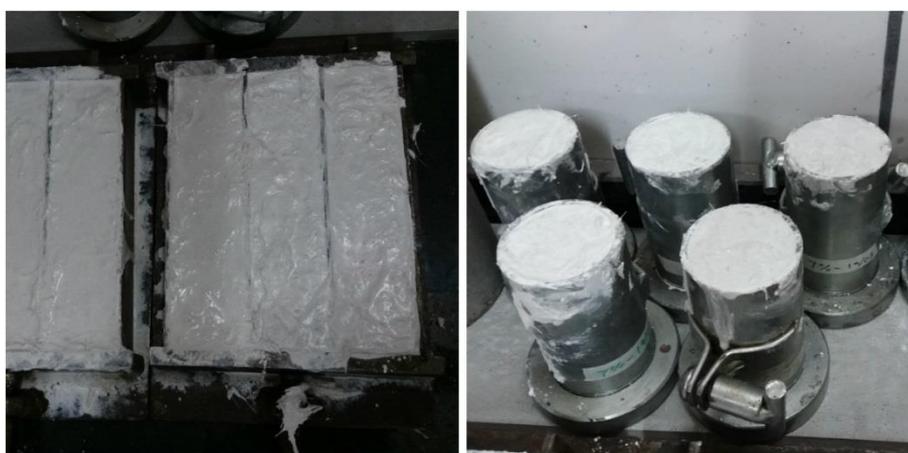
Fotografia 7 - Formas metálicas prismáticas e cilíndricas

As formas de 5x10 cm e 4x4x16 cm são metálicas (Fotografia 7) e receberam uma camada de desmoldante à base de água. A escolha desse desmoldante foi devido a sua cor branca, que, assim, não mancharia os corpos de prova, que também são brancos, problema que aconteceria com o uso de óleo mineral. Já as formas de 8x8x2 cm são de madeira (Fotografia 8) e não receberam desmoldante

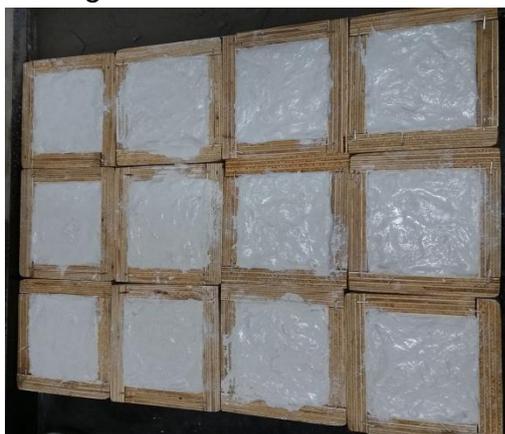
Fotografia 8 - Formas de madeira

porque as placas não foram retiradas das formas, uma vez que estas ficaram ao ar livre e poderiam ser levadas pelo vento. Portanto, foram mantidas aderidas às formas para evitar esse fenômeno, e estas foram encaixadas aos cavaletes, não tendo perigo de voarem. Acredita-se que as madeiras nas extremidades das placas não tiveram influência nos resultados, visto que, se as placas fossem utilizadas como fachada, estas estariam coladas umas nas outras em suas extremidades, ou seja, também não estariam com suas extremidades livres.

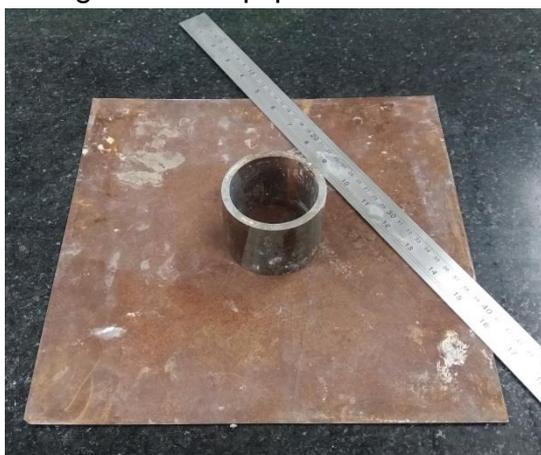
Fotografia 9 - Equipamento de ensaio

Este ensaio seguiu as diretrizes da ABNT NBR 15306-1:2015. Após a mistura de cada traço, o ensaio foi realizado com a utilização da chapa, do cone de aço e da régua metálica, apresentados na Fotografia 9.

O ensaio consistiu em colocar uma camada de GRC dentro de um cilindro metálico até enchê-lo e nivelou-se com sua borda, que deve ser arrasada após 30 segundos da colocação. Após 30 segundos do arrasamento, em uma velocidade constante, deve ser puxado verticalmente o cilindro, permitindo que a mistura se espalhe na chapa, medindo-se o diâmetro de espalhamento com a régua. O espalhamento foi o parâmetro avaliado neste ensaio.

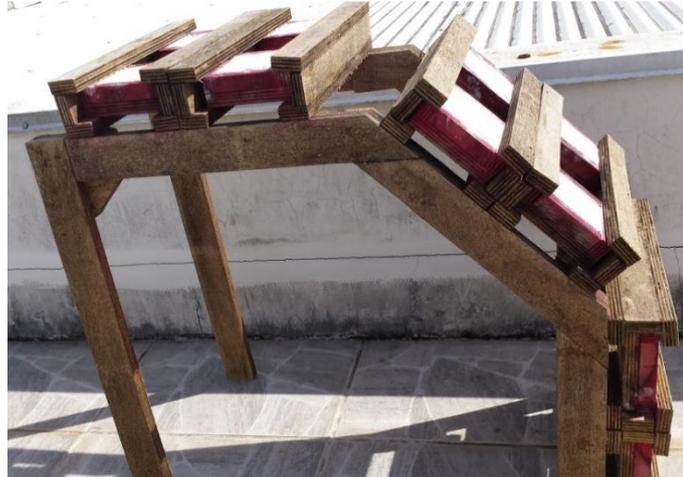
Fotografia 10 - Cavalete

As 12 placas de cada traço foram expostas à luz solar natural, a fim de avaliar o desempenho da exposição do TiO_2 . Essas placas foram dispostas em 3 posições diferentes – 0° , 45° e 90° de inclinação – e em 4 orientações – norte, sul, leste e oeste. Foram confeccionados 4 cavaletes de madeira (compensado naval), como mostra a Figura 25, que possuem as 3 inclinações para a disposição das placas, cada um dos quais comporta 12 placas e foram colocados um em cada orientação. Os cavaletes foram colocados no terraço do Itt Nutrifor, localizado na UNISINOS, limitando, assim, a incidência de raios UV ao microclima de São Leopoldo. Esse processo se repetiu para ambos os corantes, porém a exposição com a Rodamina B durou 28 dias e com o azul de metileno durou 21 dias, devido ao curto tempo para realização do estudo. As condições climáticas do período de exposição das placas estão apresentadas na Fotografia 10 e nos Gráficos 4, 5, 6 e 7, sendo elas radiação solar, precipitação, temperatura e umidade, respectivamente.

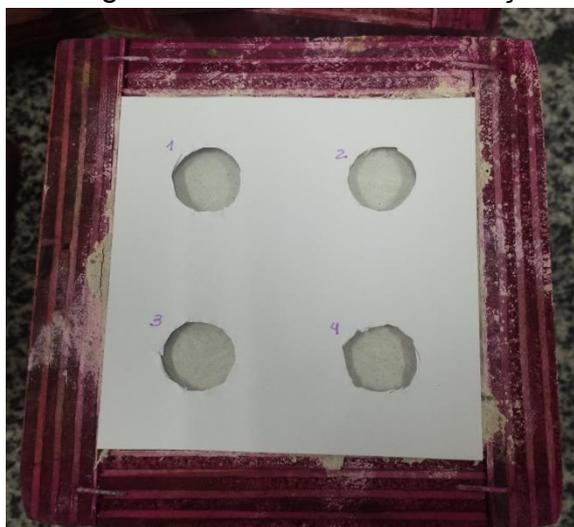
Fotografia 11 - Gabarito de medição

O ensaio de espectrofotometria ocorreu com o uso de um espectrofotômetro capaz de medir a absorção ou transmissão de luz de um material ou composto de uma solução. As leituras das amostras devem ser realizadas em, no mínimo, três pontos. Para tanto, um gabarito deve ser feito a fim de ter-se certeza da posição das medições. Para o presente estudo, foram realizadas quatro medições por amostra, como mostra a Fotografia 11. O equipamento deve ser encostado em cada furo do gabarito, que deve ter diâmetro em torno de 1 cm, e o botão de leitura deve ser acionado, realizando-se a medição. O modelo do espectrofotômetro portátil utilizado está apresentado na Fotografia 12, o qual consiste no CM-2500d da marca Konica

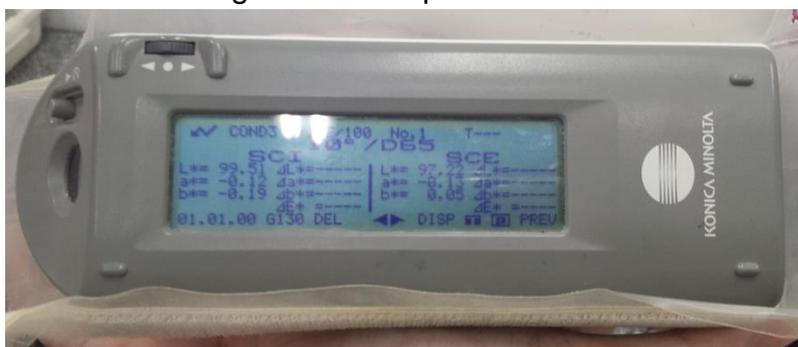
Fotografia 12 - Espectrofotômetro

Minolta, pertencente ao NORIE/UFRGS. Foram realizados três ensaios, antes da aplicação do azul de metileno, logo após a aplicação e ao final da exposição.

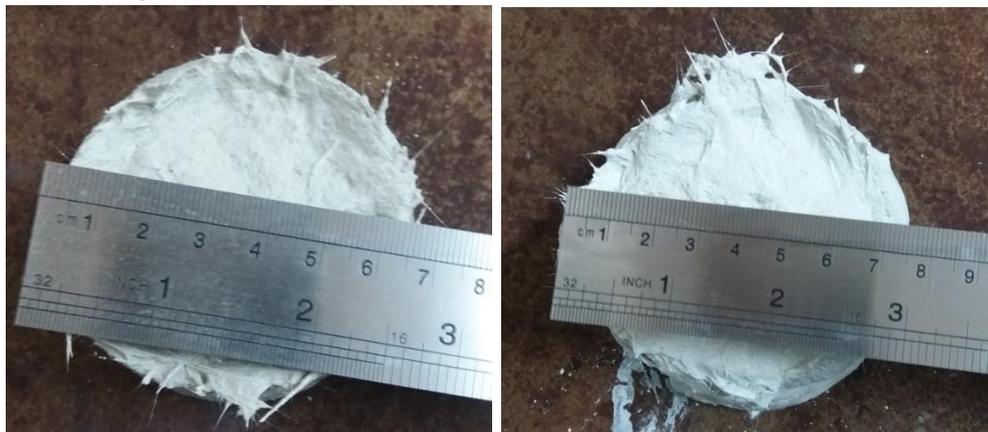
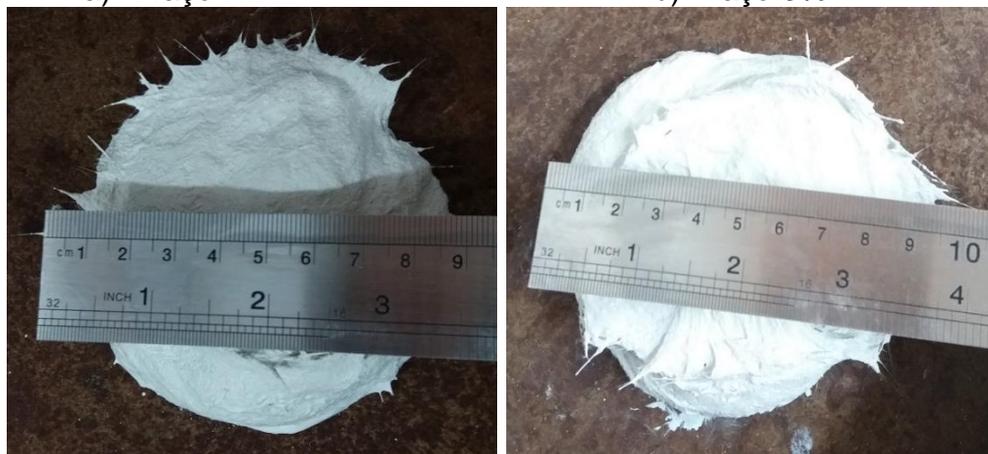
Fotografia 13 - Espalhamentos das misturas confeccionadas

Os resultados encontrados nas avaliações do espalhamento dos diferentes traços estão apresentados na Tabela 3, e a Fotografia 13 apresenta os espalhamentos encontrados em cada traço.

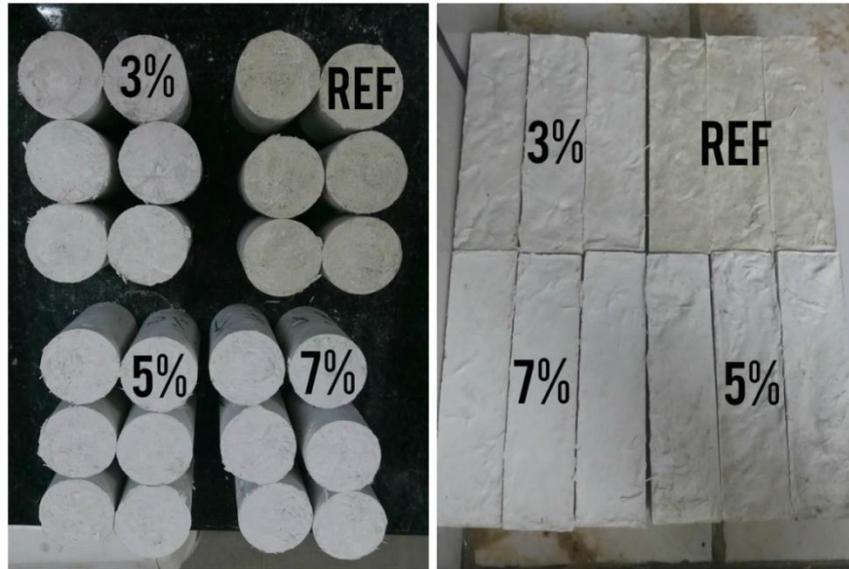
Fotografia 14 - Diferença de tonalidade das amostras

Esta análise foi realizada visualmente, comparando-se, fotograficamente, as placas durante o período de exposição. As imagens comparativas estão apresentadas a seguir. A diferença de tonalidade da cor das amostras, logo após as moldagens, já pôde ser percebida visualmente, como mostra a Fotografia 14, apresentando um aumento na brancura dos corpos de prova com o aumento da inserção de TiO_2 , dado que este é um pigmento branco.

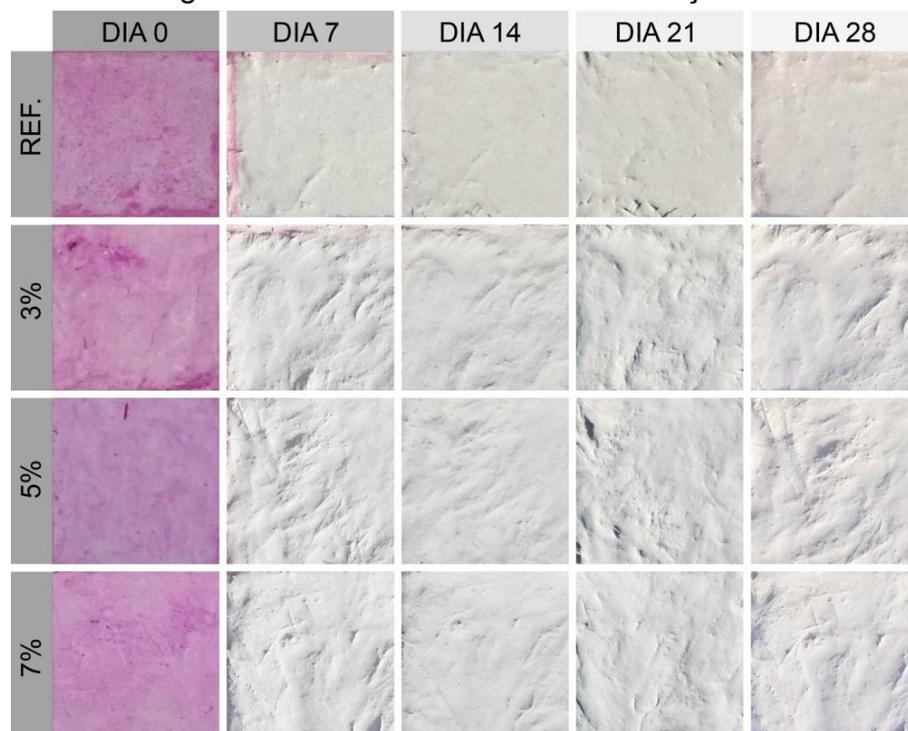
Fotografia 15 - Fachada norte na inclinação de 0°

Pode-se notar que, aos 7 dias, o traço referência ainda continha corante em sua superfície, principalmente nas bordas. Nos outros traços, também foi possível notar um leve resquício do corante em suas bordas, o qual ficou imperceptível nas fotos. A partir dos 14 dias, todos os traços já estavam limpos.

As Fotografias 15 a 26 apresentam as imagens do processo da autolimpeza da Rodamina B. É importante citar que houve precipitação entre o dia 0 e o dia 7, podendo a limpeza inicial ter sido realizada também por lavagem da chuva.

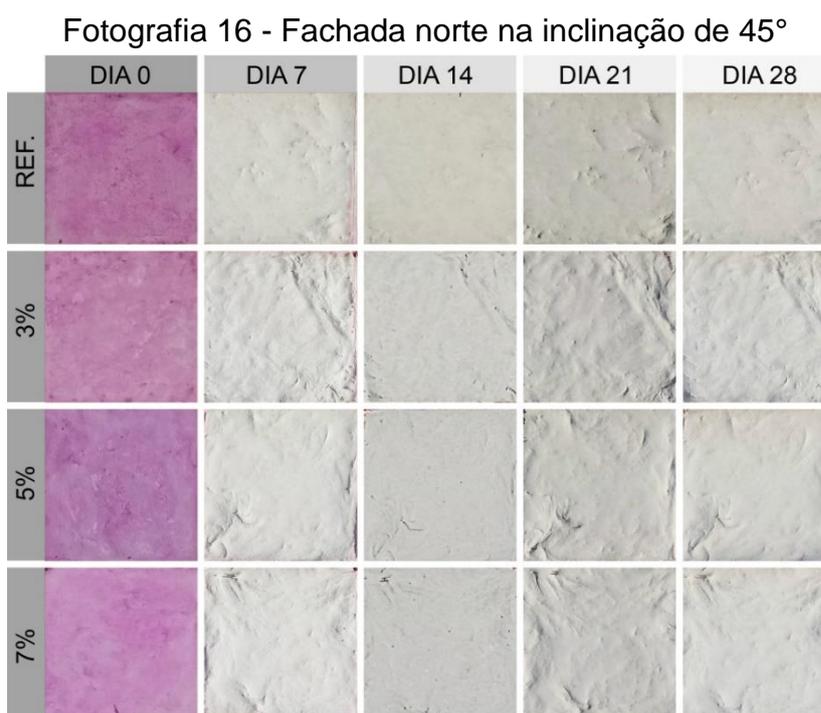
Na orientação norte e inclinação de 45°, aos 7 dias, todas as placas continham pouquíssimo manchamento e, a partir dos 14 dias, já estavam limpas.

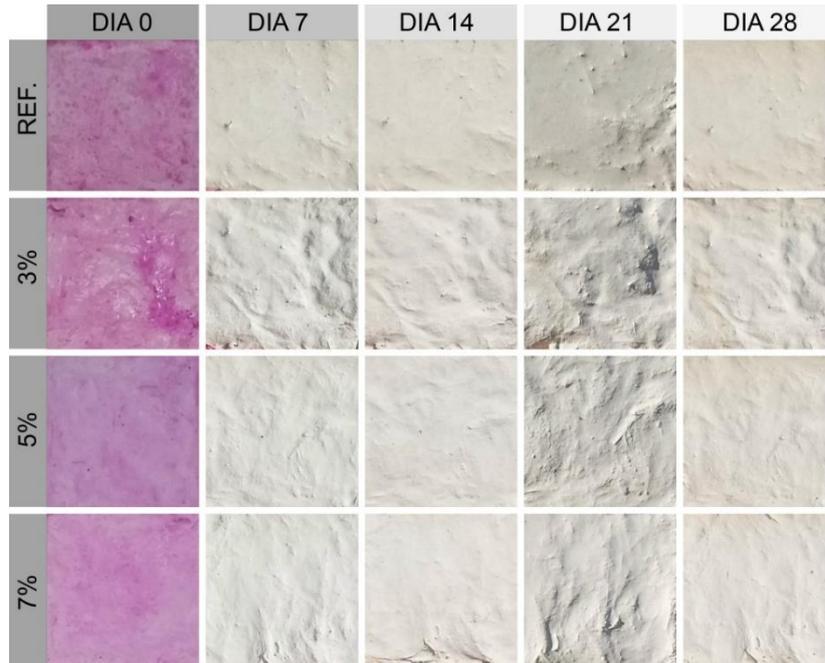
Fotografia 17 - Fachada norte na inclinação de 90°

Na orientação norte e inclinação de 90°, também aos 7 dias, todas as placas apresentaram poucos resquícios do corante nos cantos e, nos dias subsequentes, já estavam limpas.

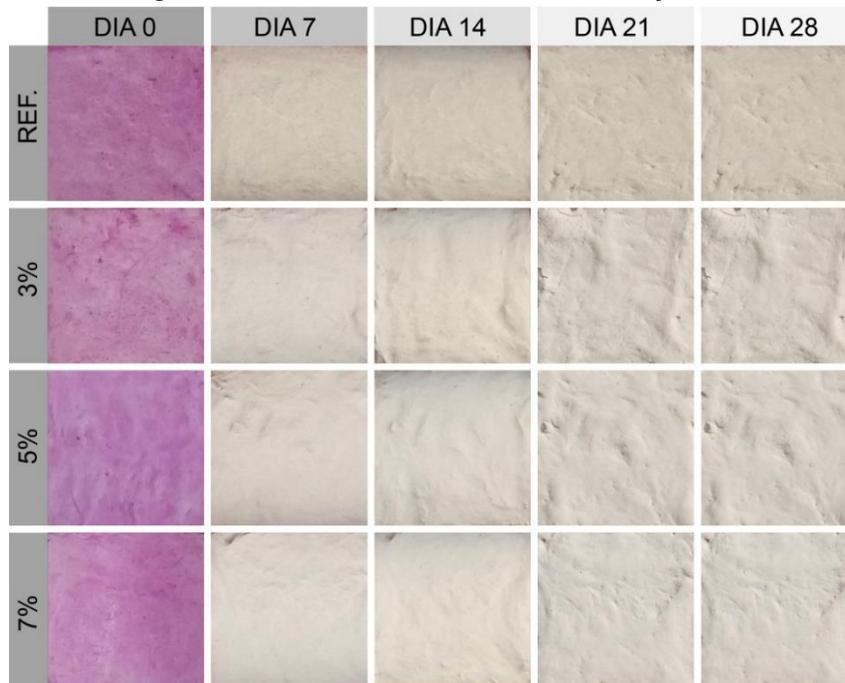
Fotografia 18 - Fachada leste na inclinação de 0°

Aos 7 dias, todas as placas continham pouquíssimo manchamento nas bordas e, aos 14 dias, todas já estavam limpas nesta orientação e inclinação.

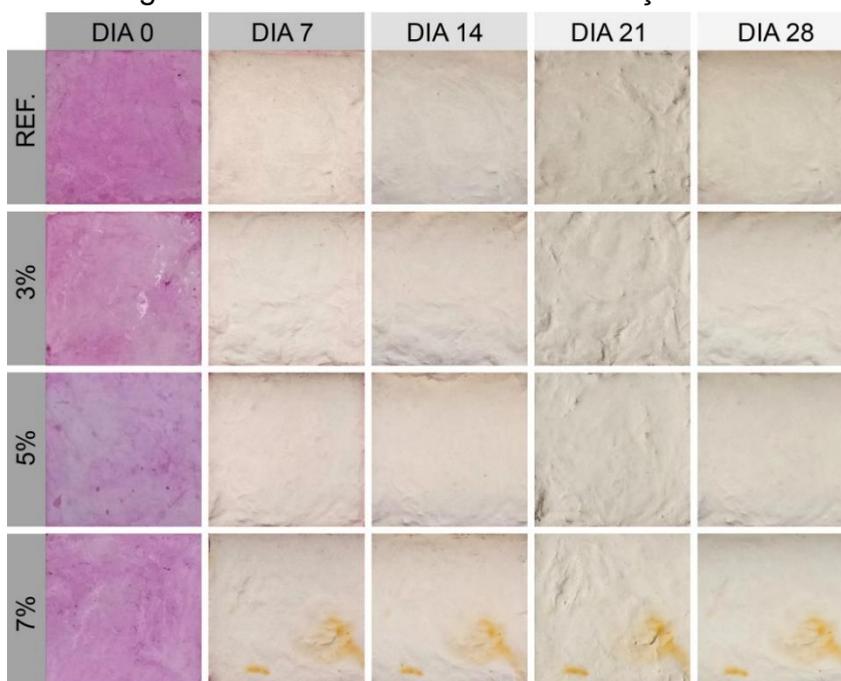
Fotografia 19 - Fachada leste na inclinação de 45°

Aos 7 dias, esta orientação e inclinação apresentou levíssimo resquício de manchamento na borda das placas, tornando-se totalmente limpas dos 14 dias em diante. A placa do traço com 7% de TiO_2 , assim como outra que aparecerá posteriormente, foi imersa no corante em uma forma de ferro. Essa forma já estava em processo de oxidação, manchando a placa com ferrugem. A mancha de ferrugem não foi degradada pelo TiO_2 , como esperado, visto que, em estudos como o de Diamanti et al. (2013), que também realizou avaliações em GRC autolimpante, foi observado que a ferrugem diminuía a capacidade autolimpante do material, porque a ferrugem não é orgânica e sabe-se que o TiO_2 tem capacidade de degradar somente sujeiras orgânicas. (BEELDENS, 2006).

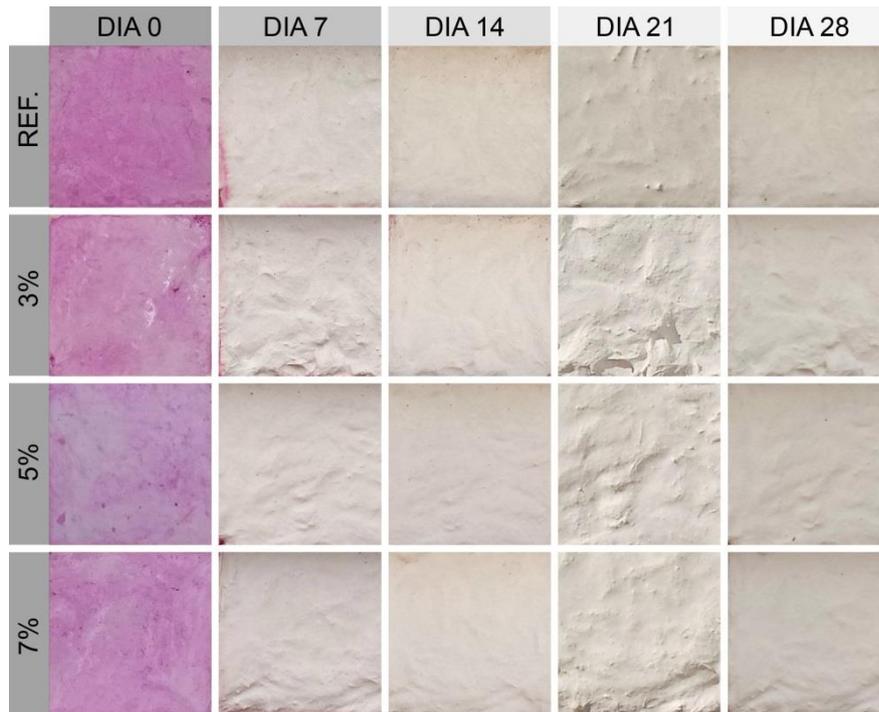
Fotografia 20 - Fachada leste na inclinação de 90°

A placa do traço referência, aos 7 dias, apresentou manchamento somente nas bordas, porém razoavelmente forte, e os demais apresentaram pouquíssimo manchamento nas bordas. Nos dias subsequentes, já não havia mais manchas.

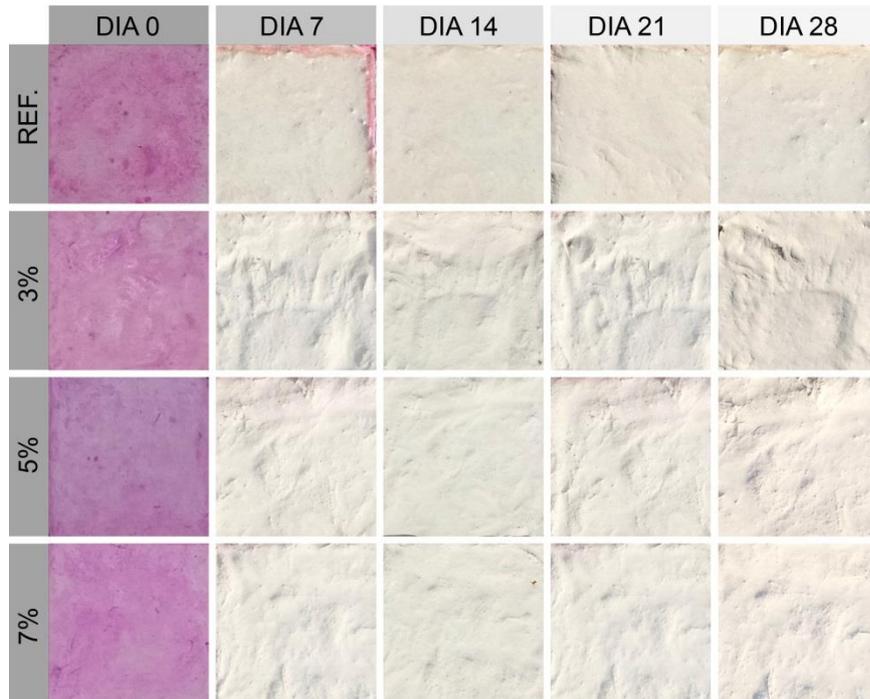
Fotografia 21 - Fachada oeste na inclinação de 0°

A placa do traço referência apresentou forte manchamento nas bordas aos 7 dias, e os demais traços já estavam praticamente todos limpos, com manchas imperceptíveis nas fotos. Nos dias que se seguiram, já estavam totalmente limpas.

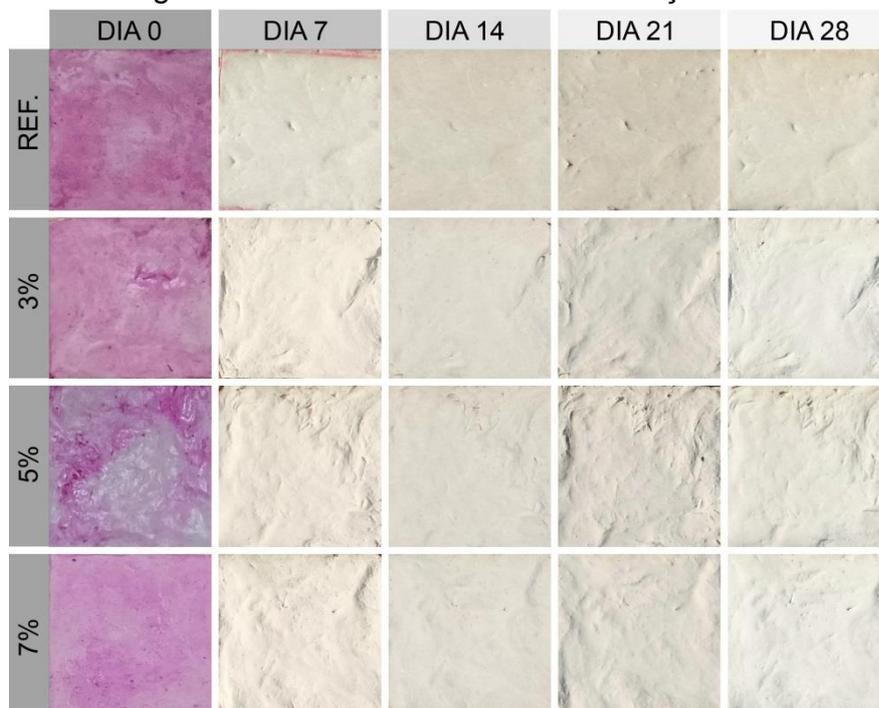
Fotografia 22 - Fachada oeste na inclinação de 45°

Aos 7 dias, somente a placa do traço referência apresentou mancha do corante, sendo ela forte e somente nas bordas.

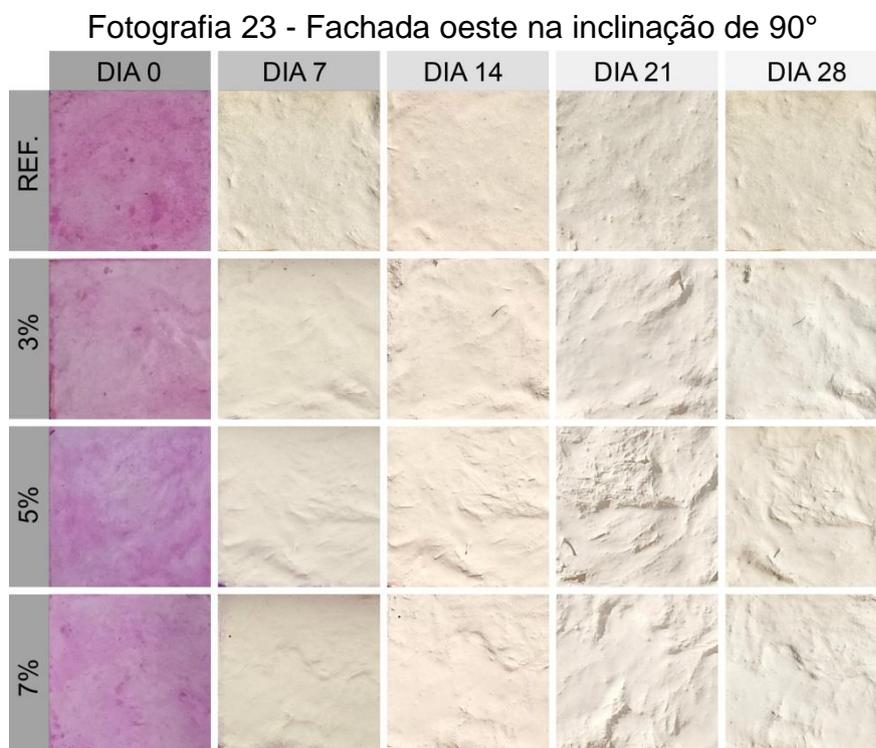
Aos 7 dias, os traços referência, 3% e 5% apresentaram manchamento levíssimo nas bordas, e o traço com 7% apresentou, nas bordas, um manchamento um pouco mais forte que os demais. Esse resultado pode ter ocorrido, pois a posição da placa com 7% de TiO_2 não estava em uma posição favorável à incidência solar. Nos dias que se seguiram, todas já estavam limpas.

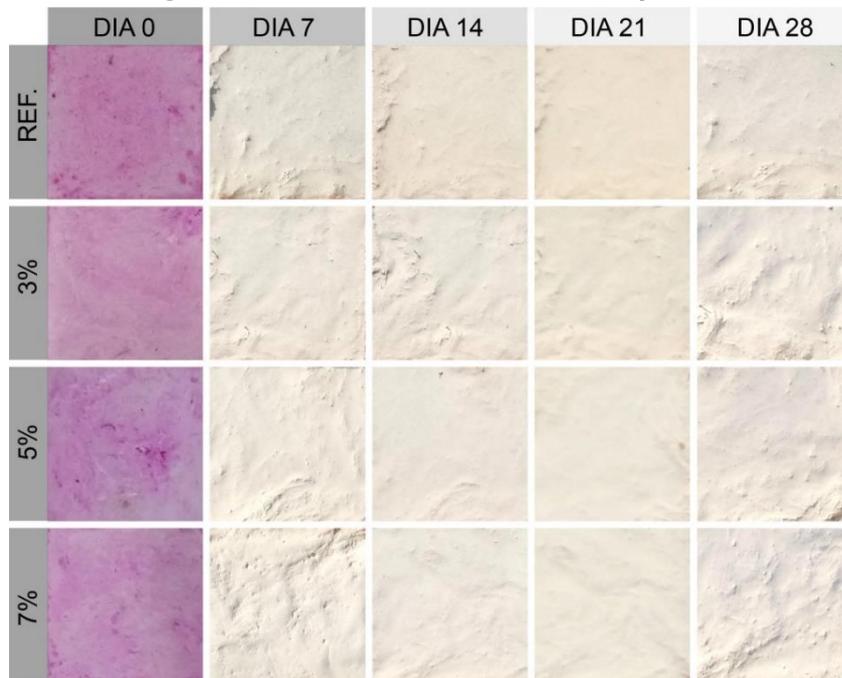
Fotografia 24 - Fachada sul na inclinação de 0°

Nesta orientação e inclinação, todos os traços apresentaram leve manchamento nas bordas aos 7 dias, imperceptíveis nas fotos, sendo o manchamento restante nos traços referência e 3% minimamente mais forte que os demais. A partir dos 14 dias, notou-se que todas as placas já estavam limpas.

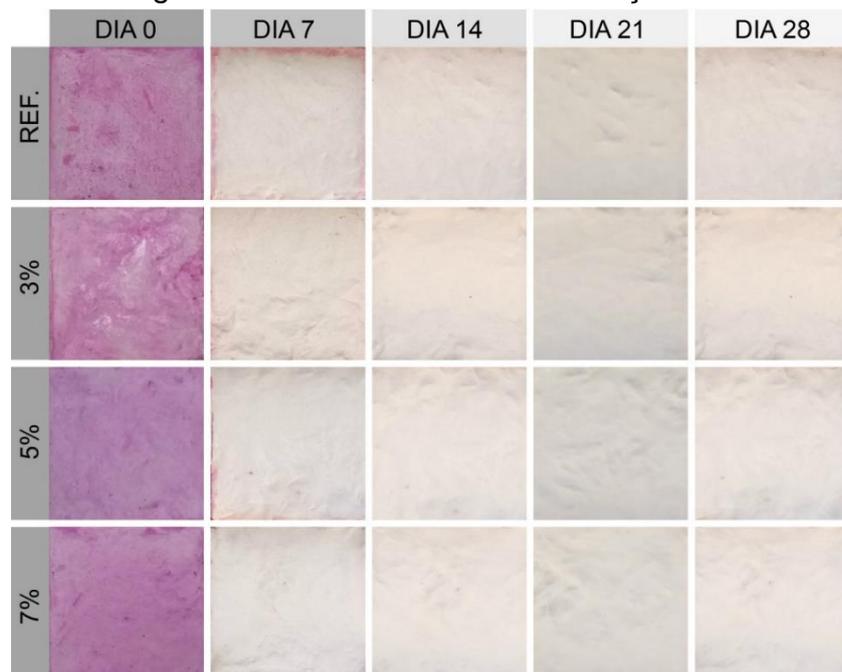
Fotografia 25 - Fachada sul na inclinação de 45°

Aos 7 dias, os traços referência, 3% e 5% apresentaram bordas com fracas manchas, sendo as manchas da referência um pouco mais fortes. Essas manchas já não existiam mais a partir dos 14 dias.

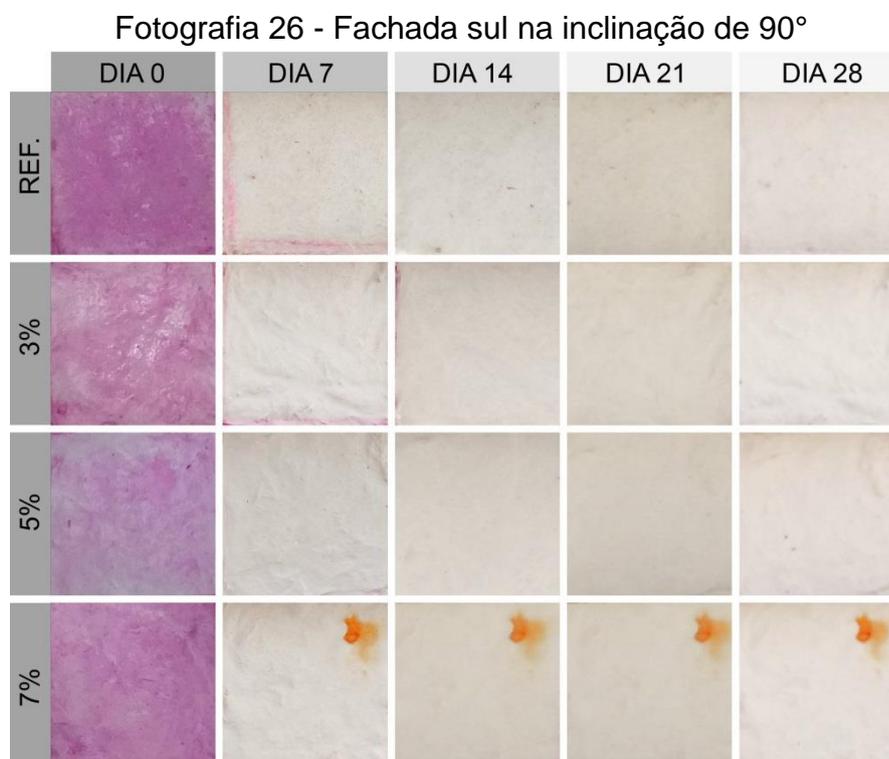
Somente os traços referência e 3% apresentaram manchas aos 7 dias, sendo elas fracas, e os demais já estavam limpos. Como explanado anteriormente, a placa do traço 7% também foi imersa no corante em forma já oxidada, gerando uma mancha de ferrugem que não foi degradada pelo TiO_2 .

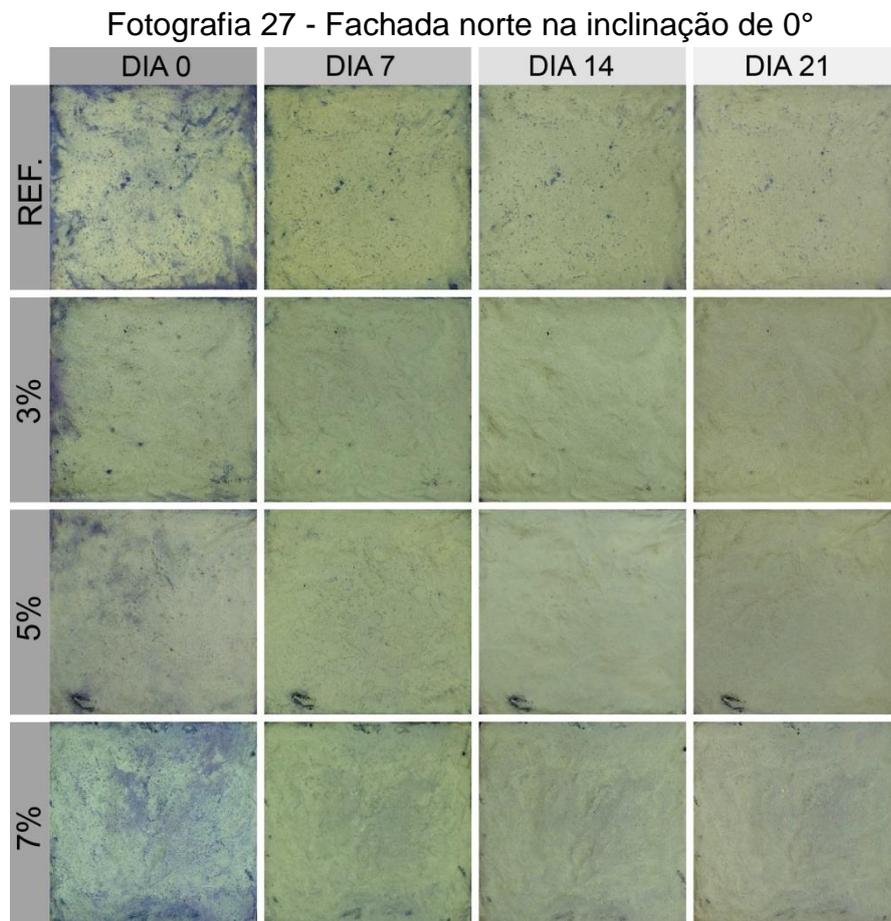
Nota-se degradação do corante já na primeira semana, sendo esta mais rápida nesse período. Já nos dias subsequentes, a degradação continuou de forma mais lenta. Isso ocorreu em todas as orientações e inclinações. Aos 21 dias, o traço referência ainda apresentava manchamento bem visível do corante, e os demais apresentaram leve tom arroxeadado em pequenos pontos mais rugosos das placas.

As Figuras 27 a 38 apresentam as imagens do processo da autolimpeza do azul de metileno. Não houve precipitação entre o dia 0 e o dia 7, somente entre os dias 7 e 21, sendo a limpeza dos primeiros 7 dias inteiramente pela reação com os raios UV com o TiO_2 , ou seja, não houve influência da chuva. Nenhuma placa estava totalmente branca aos 21 dias.

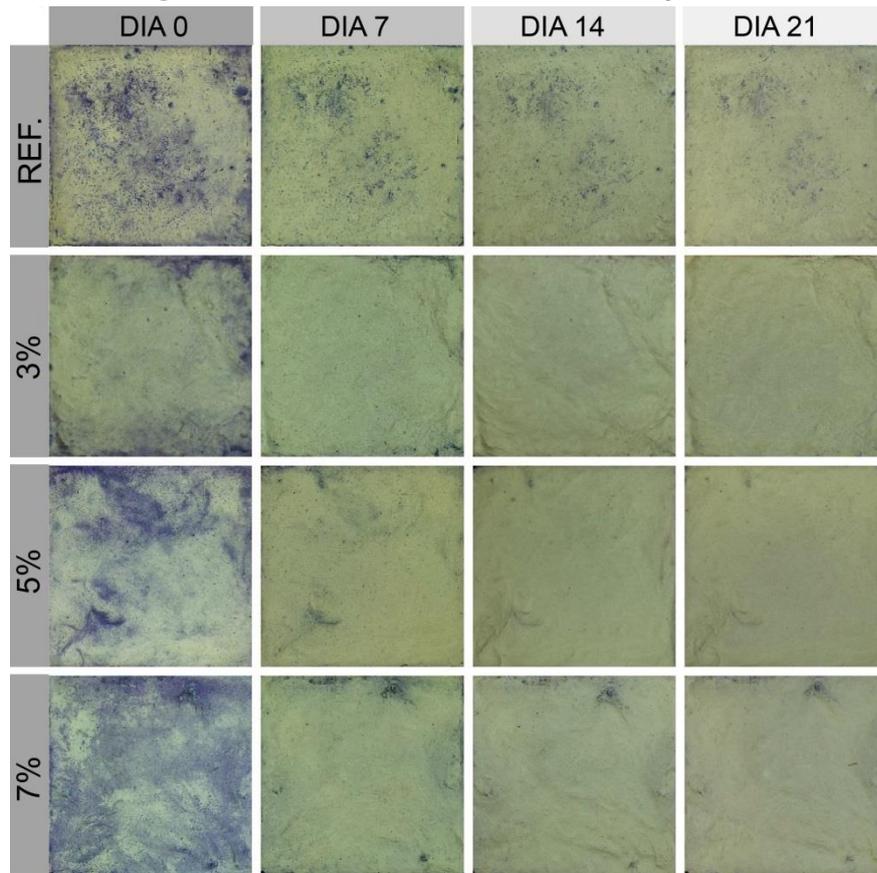
Fotografia 28 - Fachada norte na inclinação de 45°

Esta inclinação apresentou grande variação visual de cor, degradando boa parte do corante, em todos os traços, já aos 7 dias. O traço REF ainda possuía manchas do corante aos 21 dias, e os demais apresentaram poucos pontos ainda em tom arroxeado.
