**UNIVERSIDADE DO VALE DO RIO DOS SINOS – UNISINOS
UNIDADE ACADÊMICA DE GRADUAÇÃO
CURSO DE ENGENHARIA CIVIL**

**AVALIAÇÃO DA INCORPORAÇÃO DO DIÓXIDO DE TITÂNIO NAS
PROPRIEDADES MECÂNICAS E DE AUTOLIMPEZA EM CONCRETOS
REFORÇADOS COM FIBRA DE VIDRO**

Trabalho de Conclusão de Curso
apresentado como requisito parcial para
obtenção do título de Graduado em
Engenharia Civil, pelo Curso de
Engenharia Civil da Universidade do Vale
do Rio dos Sinos - UNISINOS

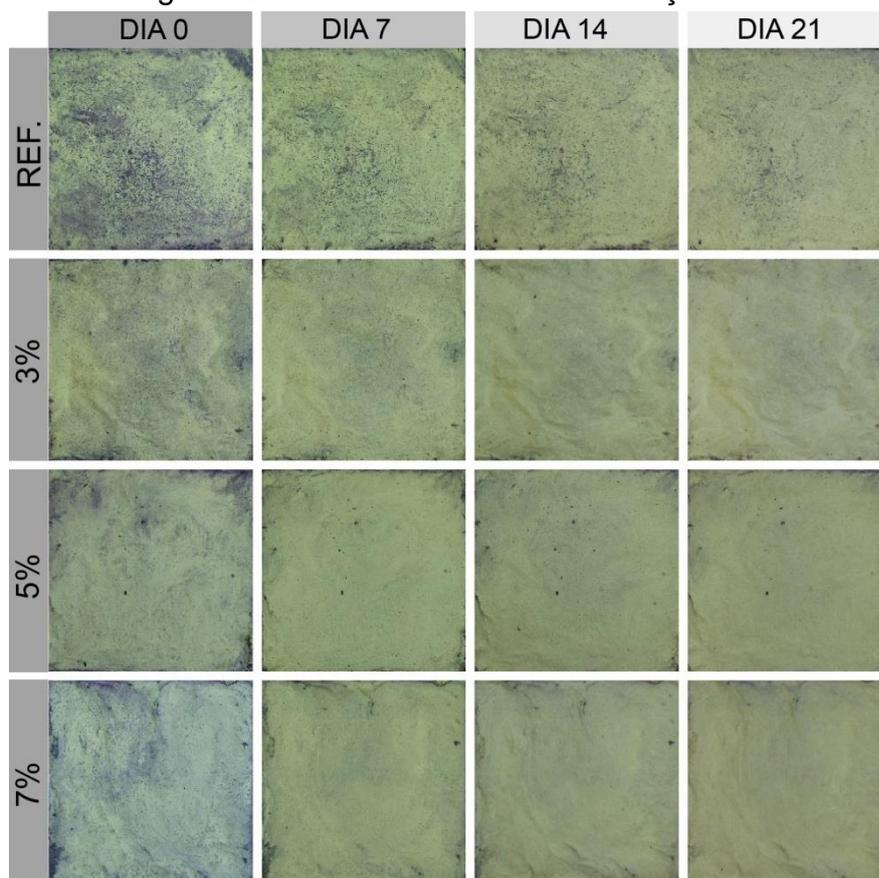
Fotografia 29 - Fachada norte na inclinação de 90°

Assim como os anteriores, a maior variação de cor deu-se até os 7 dias e, após esse período, ocorreu mais lentamente. O traço REF ainda apresentava parte do manchamento visível, e os demais continham poucos pontos com leve manchamento.

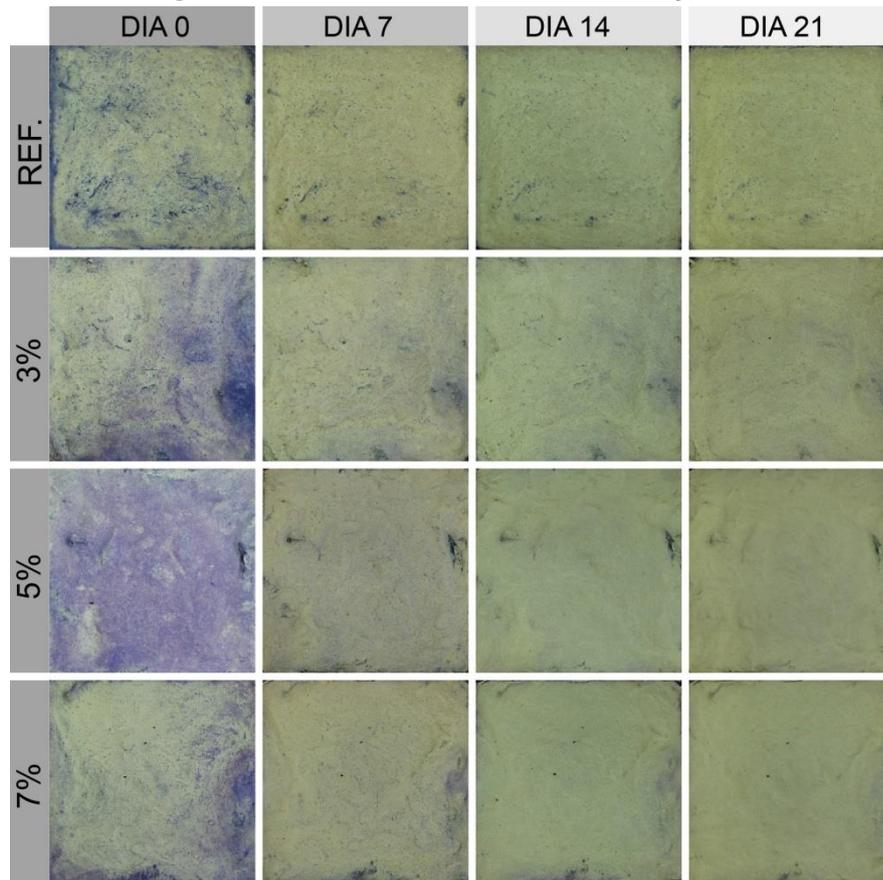
Fotografia 30 - Fachada leste na inclinação de 0°

Nota-se maior limpeza na primeira semana de exposição, restando pouco manchamento no traço REF e poucos pontos ainda com corante nos demais, em locais com maior rugosidade. No geral, as placas de 3%, 5% e 7% já estavam praticamente brancas aos 21 dias.

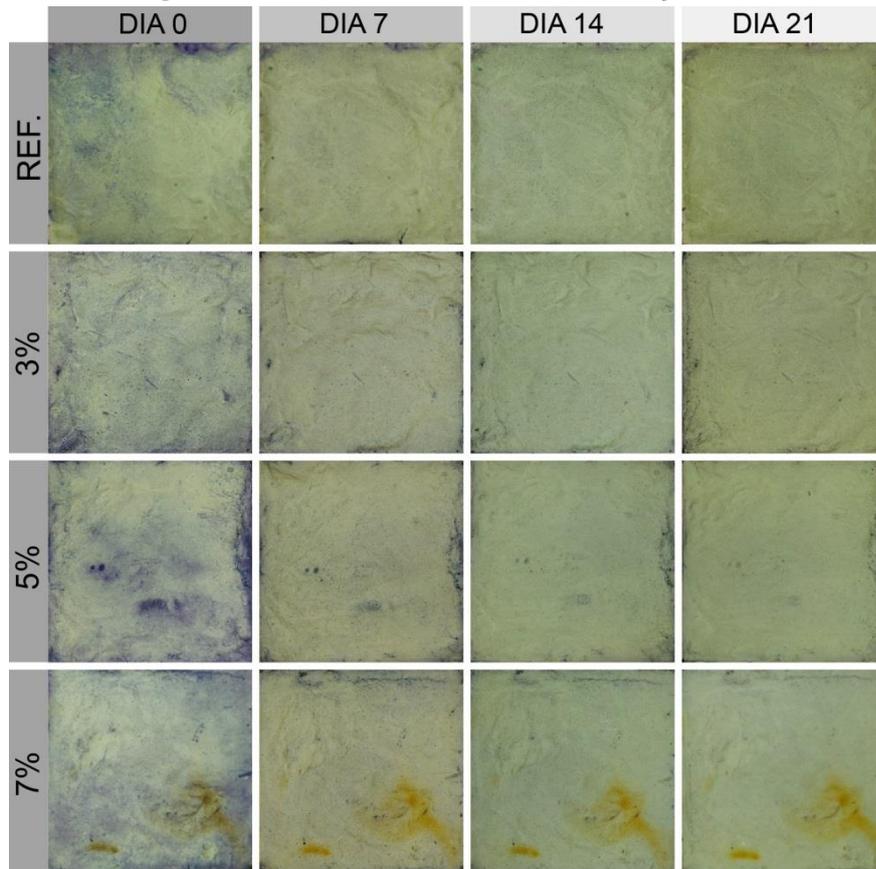
Fotografia 31 - Fachada leste na inclinação de 45°

Nesta inclinação, todas as placas estavam praticamente limpas aos 21 dias. Poucos pontos mais rugosos ainda possuíam fraca coloração roxa. No traço 7%, é possível visualizar a mancha de ferrugem não degradada.

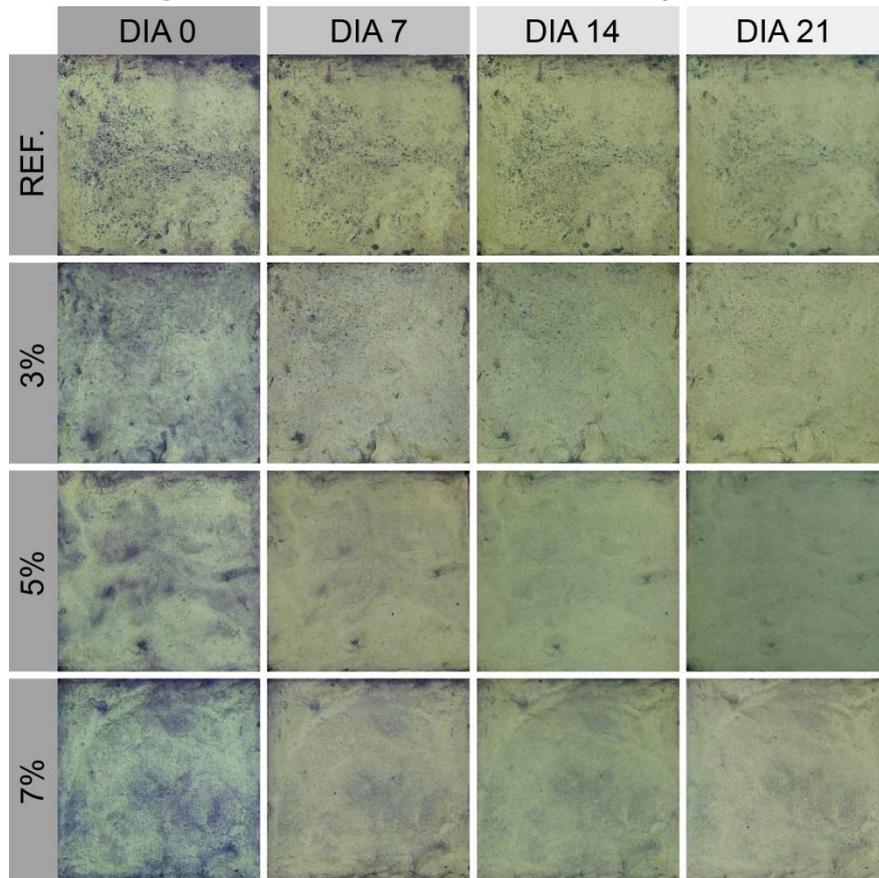
Fotografia 32 - Fachada leste na inclinação de 90°

É possível perceber resquícios do corante em todos os traços aos 21 dias, mesmo sendo esta fachada uma das que recebe maior incidência solar.

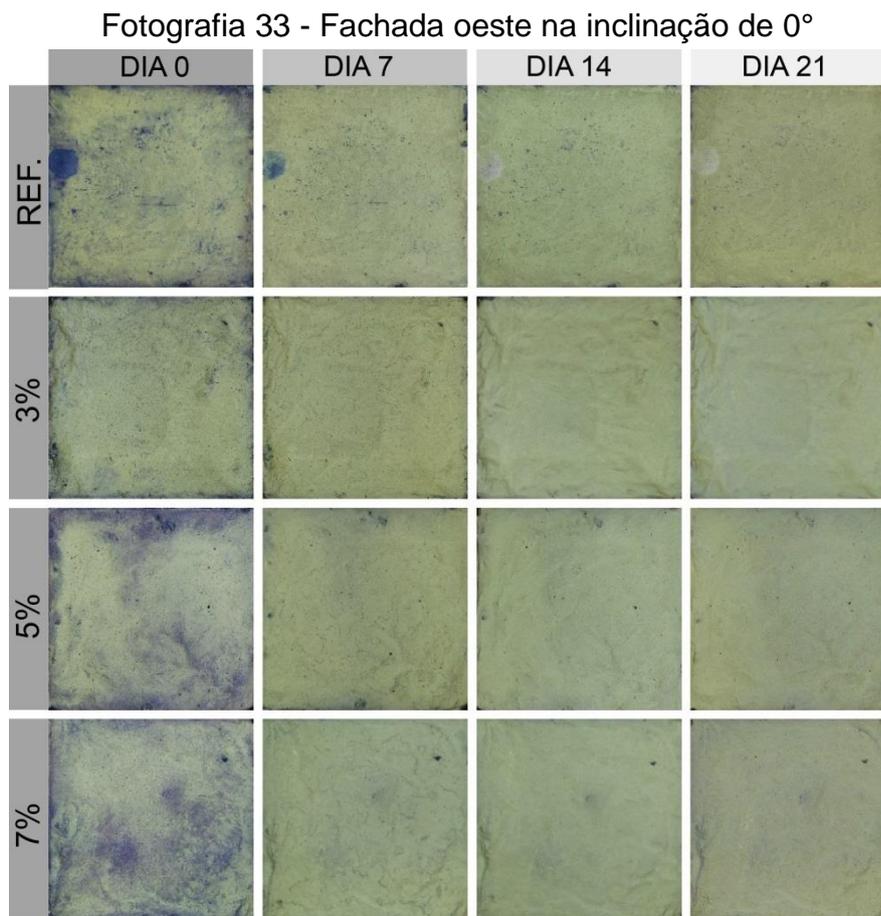
Nesta orientação, a placa de traço REF, como pode ser visualizado na imagem, apresenta uma mancha circular que absorve mais corante que o restante da superfície. Essa mancha já foi percebida na aplicação do corante Rodamina B, mas não foi visível nas fotos. Esse ponto pode ser um grande acúmulo de TiO_2 , tendo um comportamento diferente do restante da superfície, ficando mais claro após a degradação do corante. O traço REF foi o que apresentou maior resquício de manchamento, porém as outras placas ainda possuíam tonalidades arroxeadas em pontos mais rugosos.

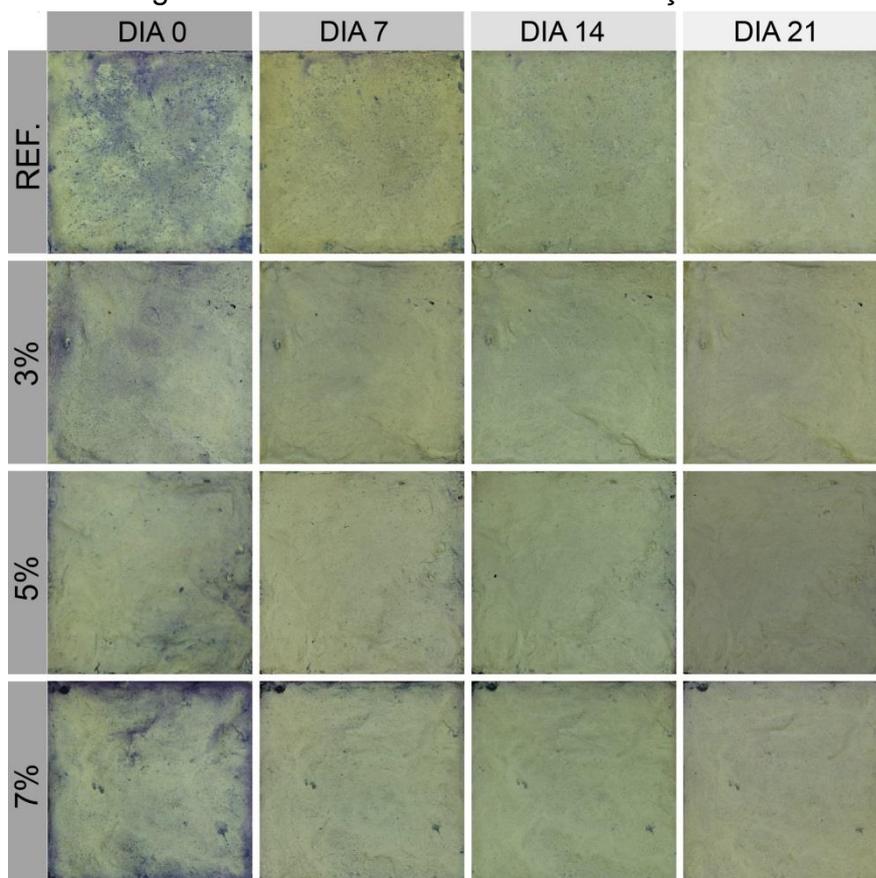
Fotografia 34 - Fachada oeste na inclinação de 45°

Os traços REF e 5% ainda apresentavam manchamento razoavelmente forte aos 21 dias, e os demais somente tinham tonalidades arroxeadas em alguns pontos.

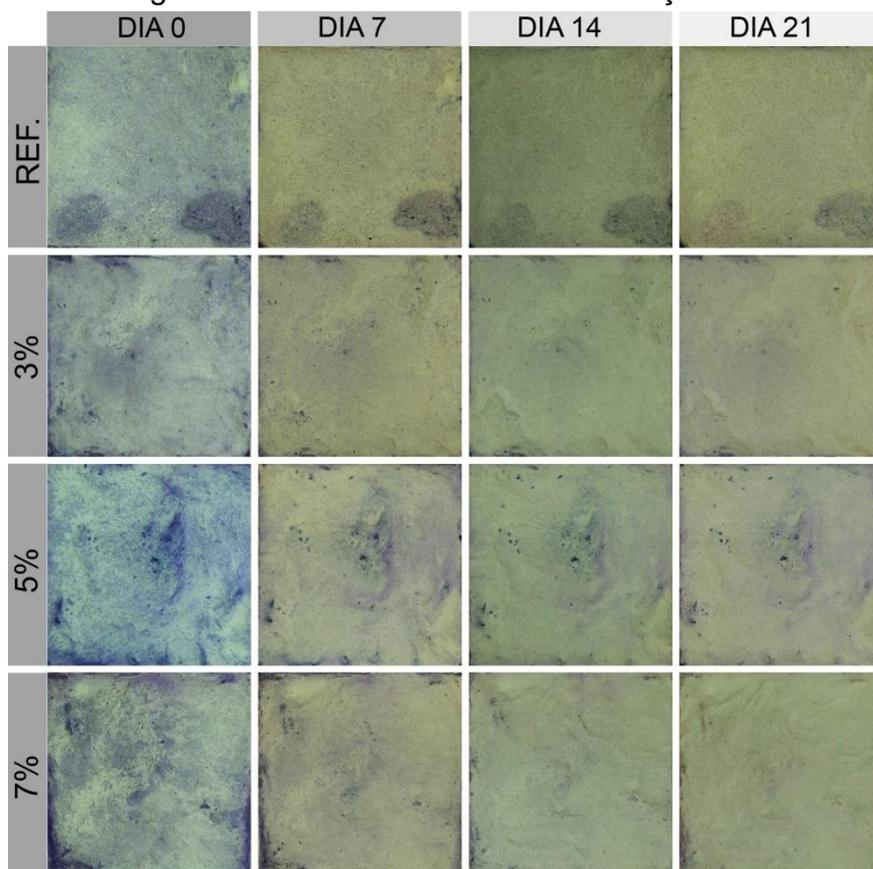
Fotografia 35 - Fachada oeste na inclinação de 90°

Assim como os demais, todos os traços apresentavam tonalidades do corante em alguns pontos, porém os traços REF e 5% destacaram-se por terem manchas um pouco mais fortes.

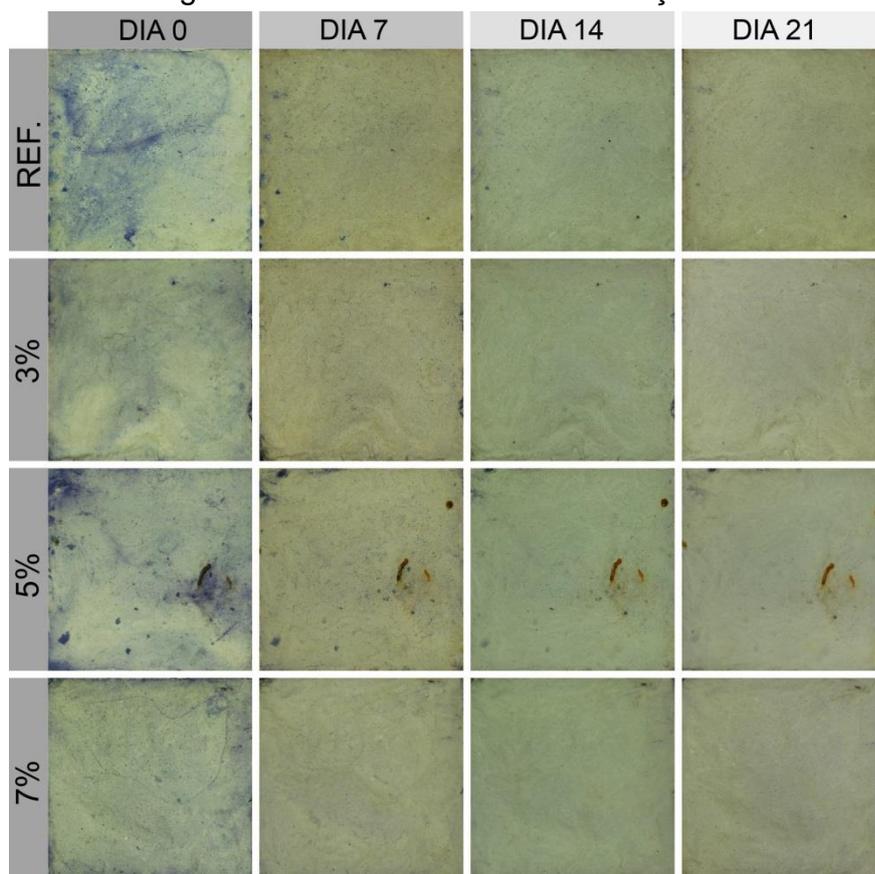
Fotografia 36 - Fachada sul na inclinação de 0°

Nesta orientação, é possível perceber que as placas com 5% e 7% foram as que tinham resquícios mais visíveis do manchamento, porém as outras também não estavam totalmente brancas. Foi realizada uma nova mancha de ferrugem, na placa com o traço 5%, que não se degradou.

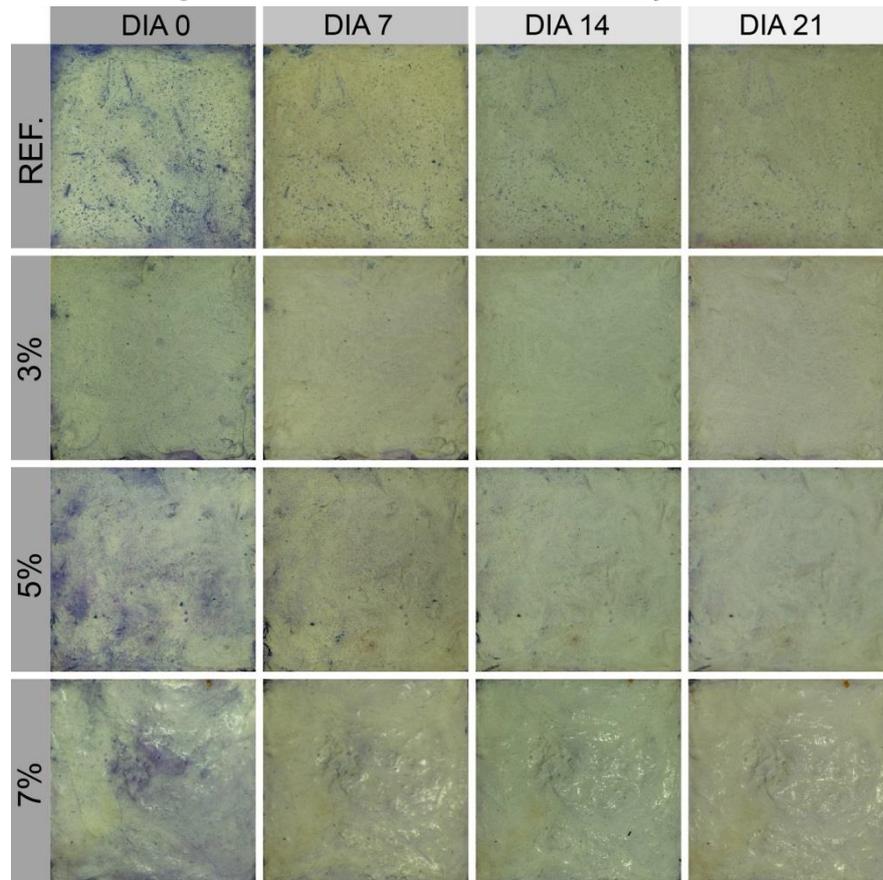
Fotografia 37 - Fachada sul na inclinação de 45°

As placas de traços 3% e 5% foram as que ainda tinham manchas mais visíveis do corante, e as demais algumas tonalidades arroxeadas.

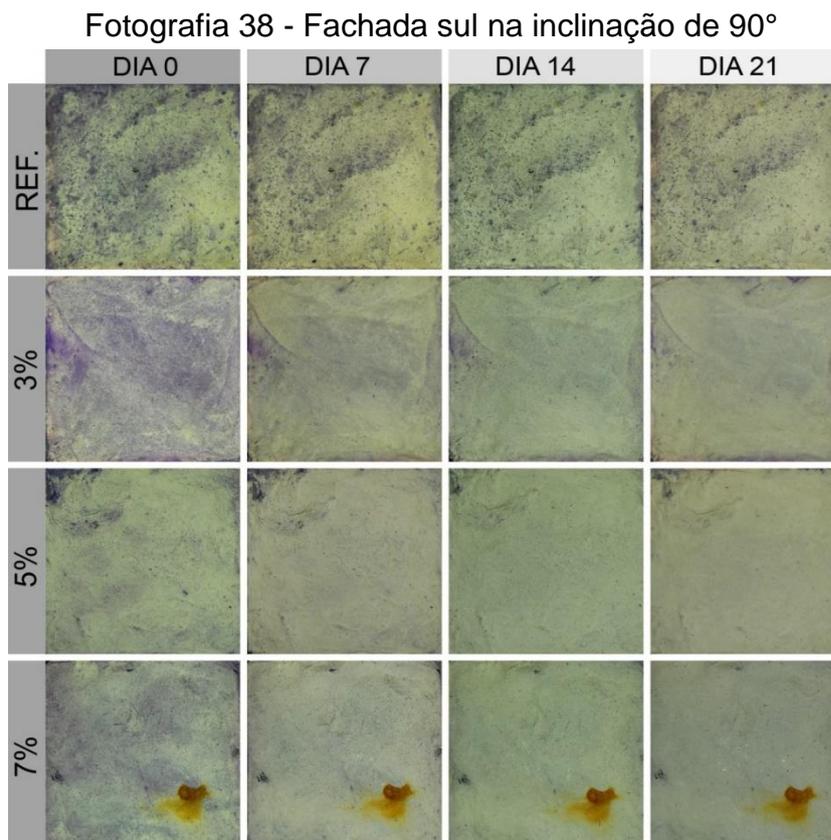
A placa do traço REF desta orientação foi a que obteve pior resultado, pois degradou pouquíssimo o manchamento, restando fortes manchas do corante aos 21 dias. Os traços 3% e 7% ainda tinham pequenas manchas do corante, e o traço com 5%, algumas tonalidades mais roxas. Nota-se também que a mancha de ferrugem do traço 7% novamente não foi degradada.

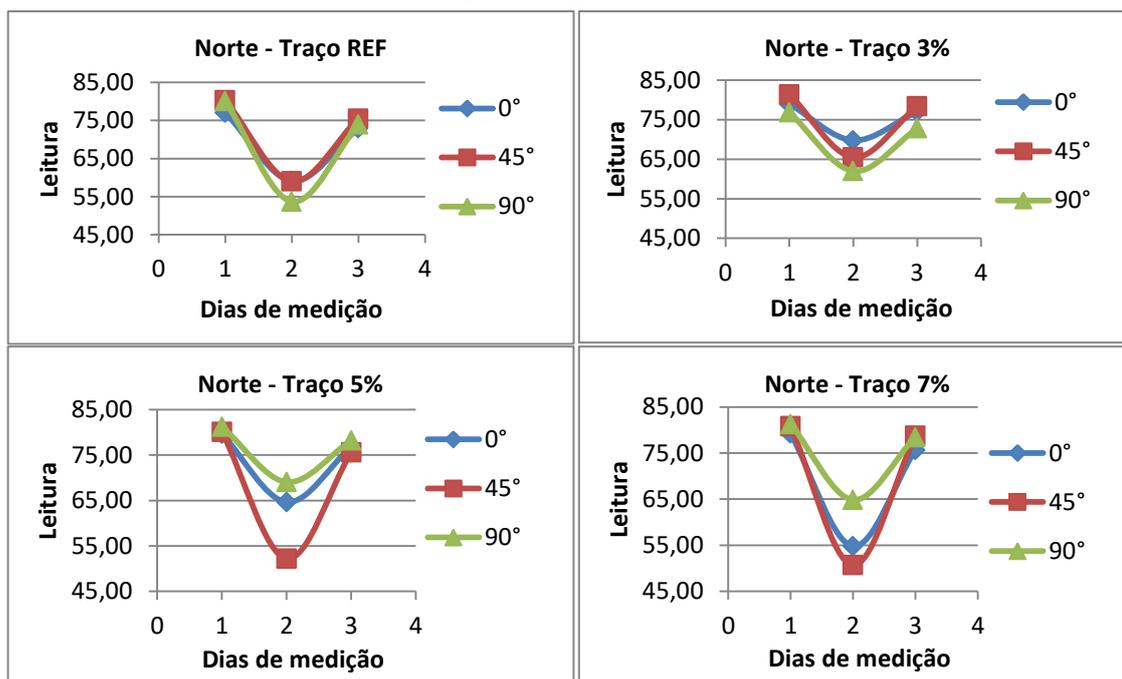
Gráfico 8 - Leitura L* da fachada norte

Nota-se que a luminosidade final das placas não conseguiu retornar ao seu estado inicial, porém evidencia-se aumento em relação à luminosidade medida no dia 2, logo após a aplicação do azul de metileno, ou seja, o manchamento foi degradado até certo ponto, não limpando totalmente, como pôde ser visto também pela análise visual. Deve-se considerar que o tempo de exposição foi curto, podendo o manchamento ter sido totalmente degradado caso as placas ficassem mais tempo em contato com o sol e a chuva. O melhor resultado desta análise foi o do traço 3% a 0°, pois seu resultado final ficou mais perto do inicial do que os demais, porém visualmente notou-se que a amostra do traço 3% na inclinação de 0° obteve um manchamento muito menor que as demais amostras, por este motivo sua limpeza pode ter sido mais evidenciada.

Os Gráficos 8, 9, 10 e 11 apresentam, respectivamente, as leituras L^* das fachadas norte, leste, oeste e sul.

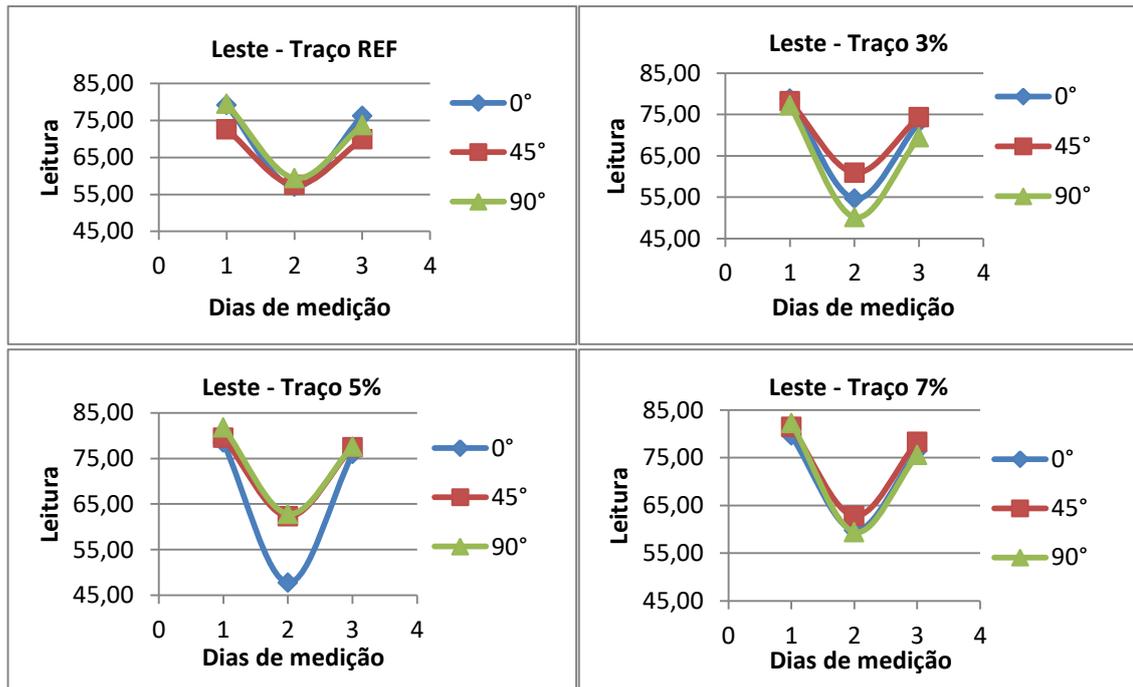
Gráfico 9 - Leitura L* da fachada leste

Para esta fachada também é possível perceber que a luminosidade final das placas não atingiu seu estado inicial. O melhor resultado nesta análise foi do traço 5% na inclinação de 45°, sendo sua leitura final mais próxima da inicial do que os demais. Visualmente, é possível concordar com a leitura, mas novamente é possível verificar que o manchamento desta amostra era mais fraco que os demais.

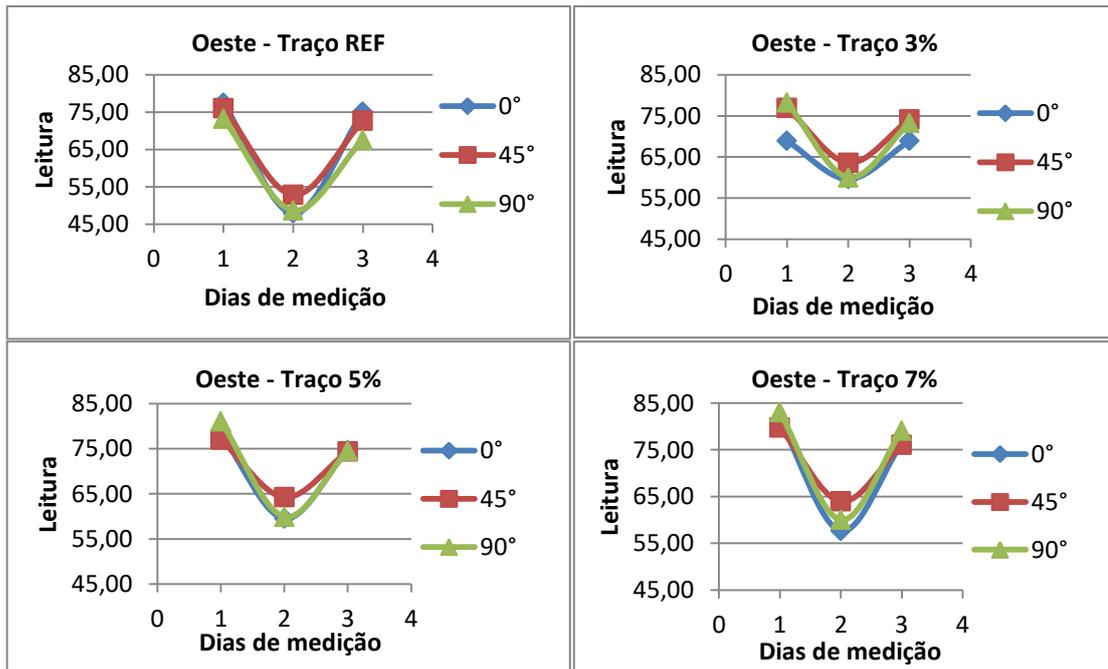
Gráfico 10 - Leitura L* da fachada oeste

Nesta fachada, o traço 3% na inclinação de 0° atingiu sua luminosidade inicial, sendo este o melhor resultado de leitura L* para a fachada oeste. Visualmente, percebeu-se que seu manchamento era um dos mais fracos e que seu estado final era bem limpo. Porém, somente a coordenada L* retornando à sua leitura inicial, não indica limpeza total da amostra, para que isto aconteça, as três coordenadas cromáticas deverão retornar ao início.

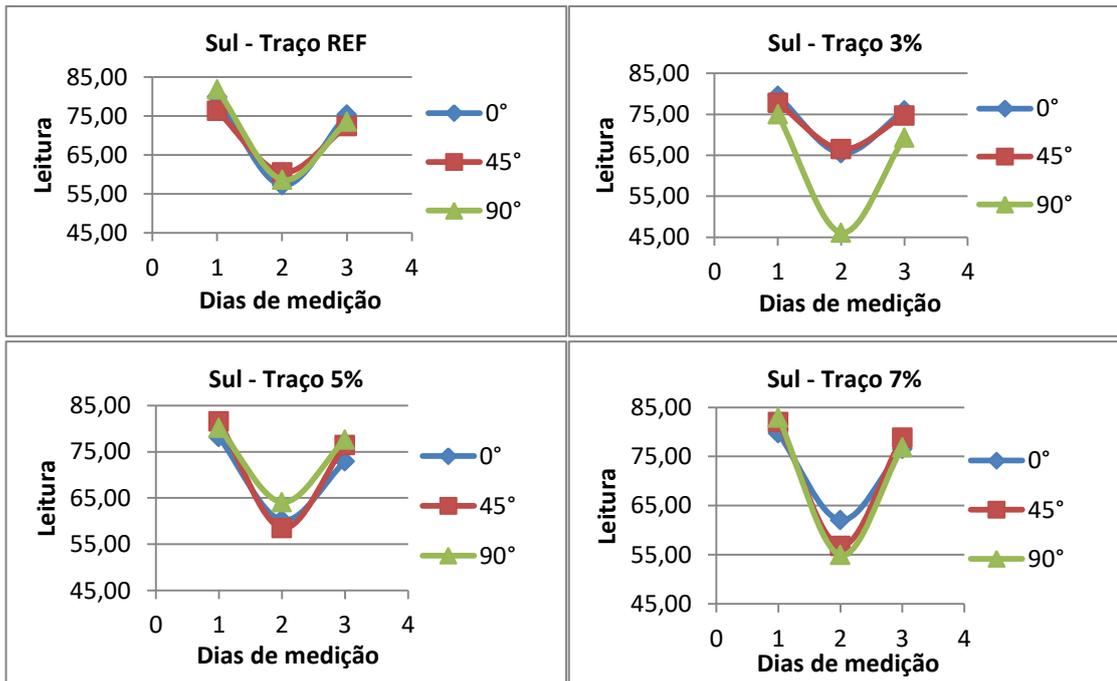
Gráfico 11 - Leitura L* da fachada sul

O traço 5% a 90° obteve o melhor resultado nesta análise, pois suas leituras iniciais e finais obtiveram médias mais próximas que os demais, visualmente pode-se discordar desta afirmação, mas lembrando que somente a leitura L* não indica limpeza, portanto as outras leituras desta amostra não devem ter tido resultados tão bons.

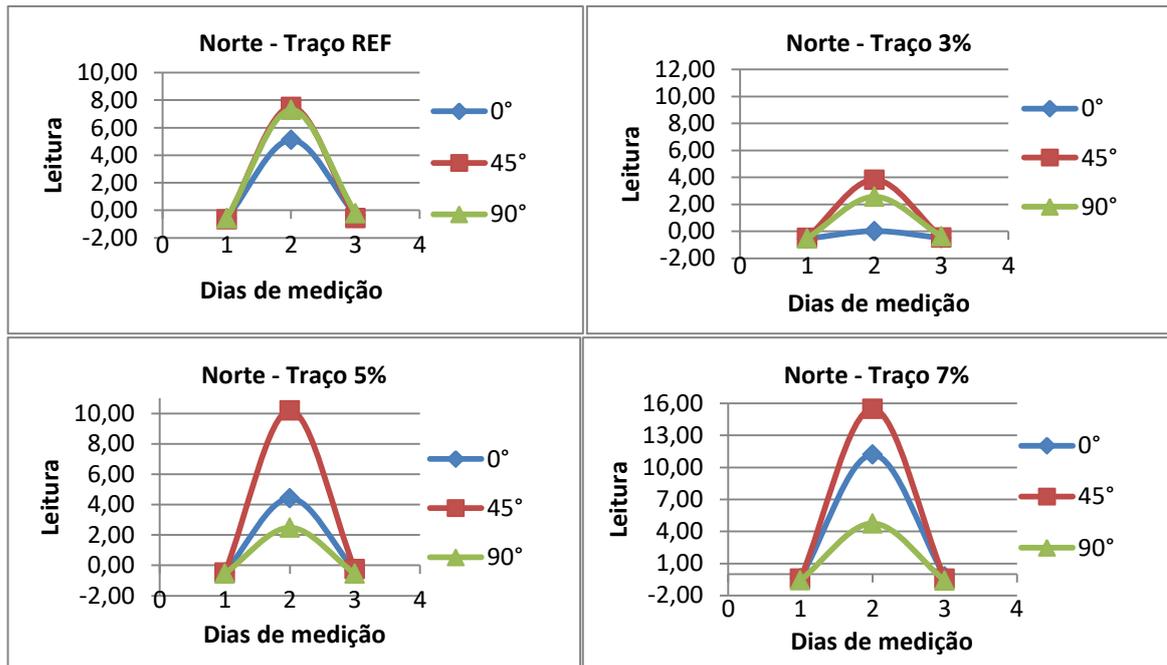
Gráfico 12 - Leitura a* da fachada norte

Para esta fachada, obteve-se resultados satisfatórios para três amostras: traço 5% a 90°, traço 7% a 45° e traço 7% a 90°. As leituras a^* destas amostras conseguiram retornar ao seu valor inicial, já as demais não. O traço 7% a 45° se destaca, pois dentre todas as amostras da fachada norte, esta teve maior variação da coordenada a^* , que é possível verificar visualmente, pois foi a amostra com maior manchamento, e apesar disso apresentou o retorno total da coordenada final para a inicial.

Os Gráficos 12, 13, 14 e 15 apresentam, respectivamente, as leituras a* das fachadas norte, leste, oeste e sul.

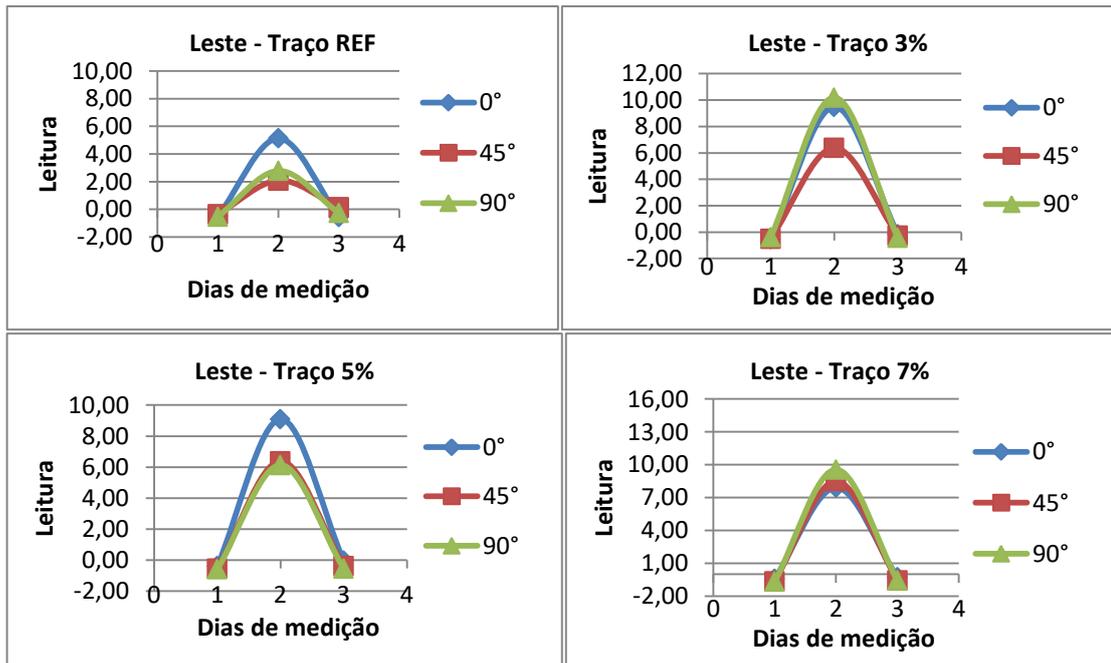
Gráfico 13 - Leitura a^* da fachada leste

Dois resultados foram satisfatórios nessa fachada, as amostras do traço REF a 0° e do traço 3% a 90° atingiram suas leituras iniciais. Visualmente é difícil de perceber este resultado, pois o mais visível é a leitura L^* , sendo assim não é possível comparar com a análise visual. O bom resultado do traço REF, não se dá pela ação do dióxido de titânio, portanto deve ter ocorrido por decomposição natural ou pela ação da chuva.

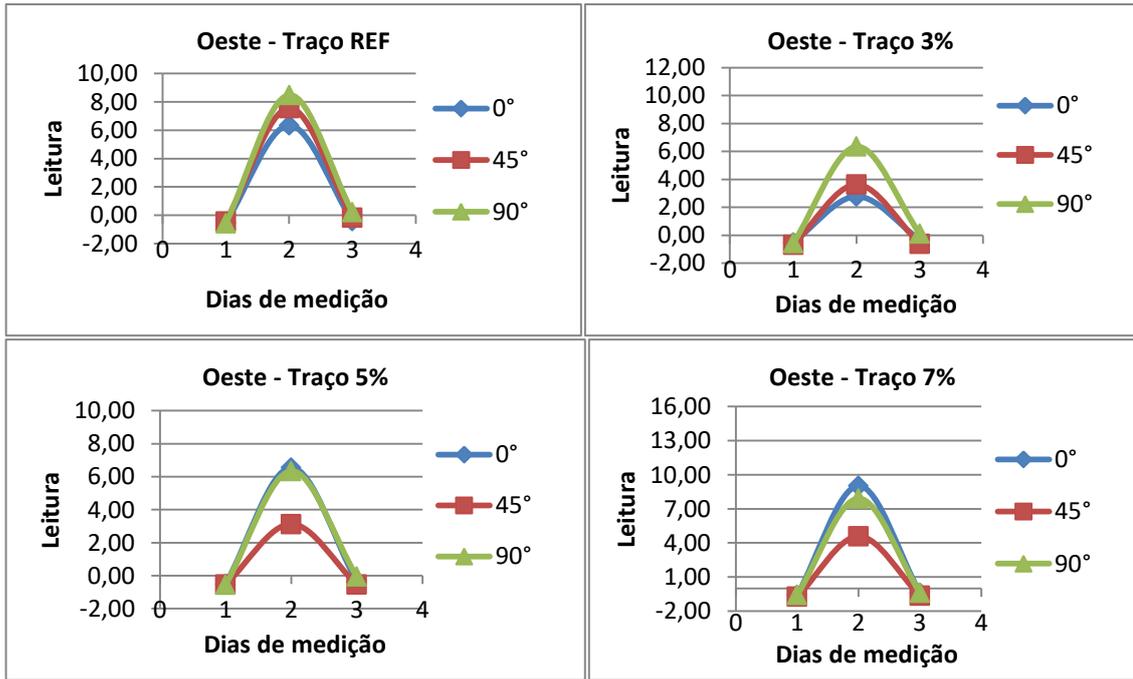
Gráfico 14 - Leitura a* da fachada oeste

O traço 5% a 45° apresentou resultado satisfatório nesta análise, podendo-se confirmar pela análise visual, apesar desta análise não apresentar certeza para esta coordenada cromática. As demais leituras não retornaram à inicial.

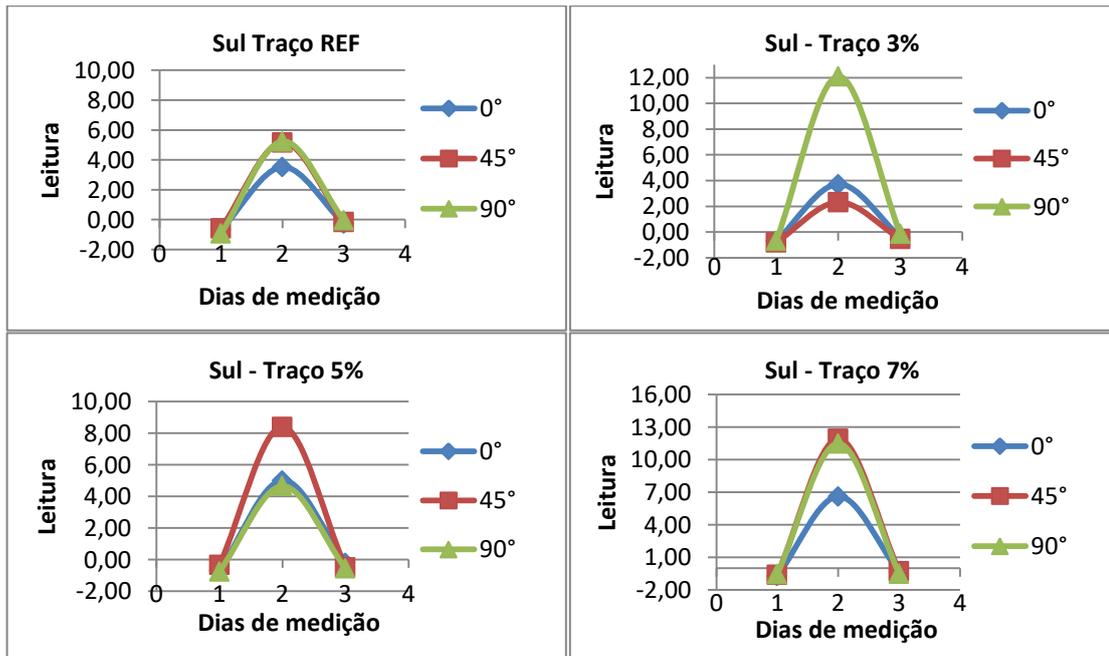
Gráfico 15 - Leitura a* da fachada sul

Assim como a fachada oeste, o traço 5% a 45° apresentou resultado satisfatório nesta análise, visualmente esta amostra apresentou bom resultado também. As demais leituras não retornaram à inicial.

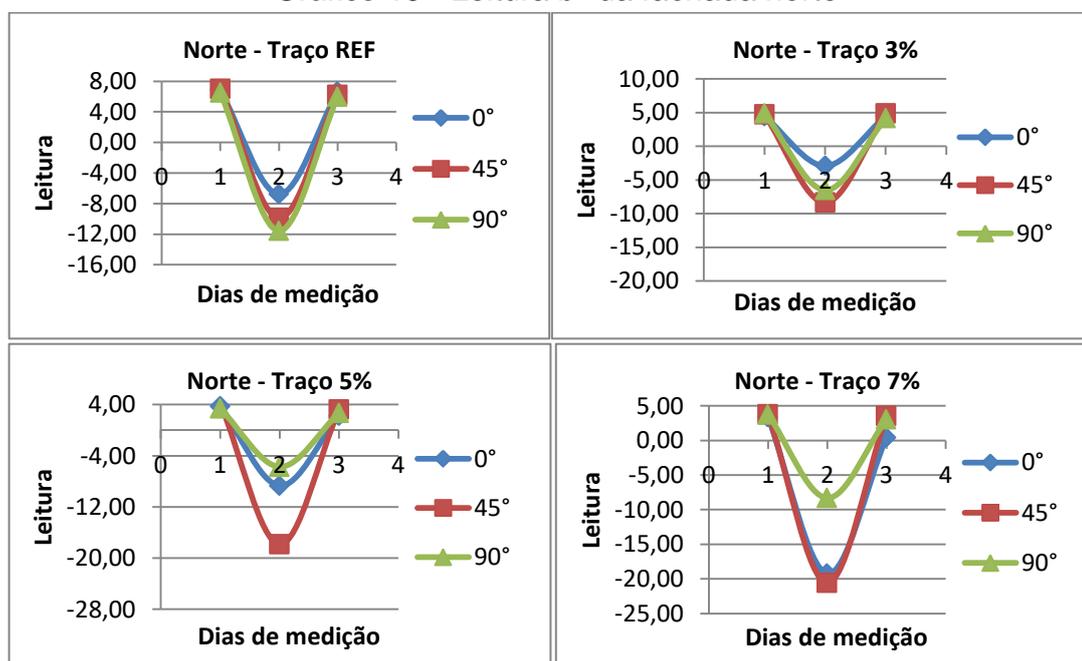
Gráfico 16 - Leitura b* da fachada norte

As amostras traço 3% a 0° e a 45° apresentaram resultados satisfatórios, pois suas leituras finais se igualaram as iniciais. Os demais não obtiveram o mesmo resultado. Visualmente, estas amostras obtiveram resultados muito bons.

Os Gráficos 16, 17, 18 e 19 apresentam, respectivamente, as leituras b* das fachadas norte, leste, oeste e sul.

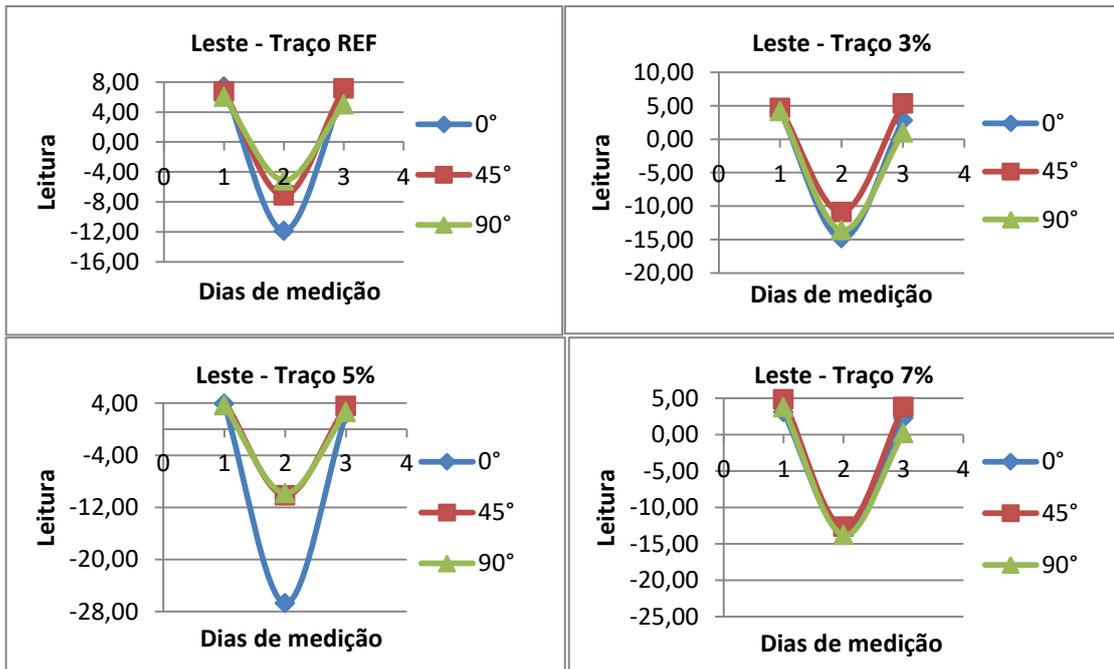
Gráfico 17 - Leitura b* da fachada leste

Nestas medições, os resultados do traço REF a 45° e do traço 3% a 45° se mostraram satisfatórios, diferente dos demais que não apresentaram retorno de sua coordenada final para a inicial. Visualmente, é possível perceber resultados muito bons para estas amostras.

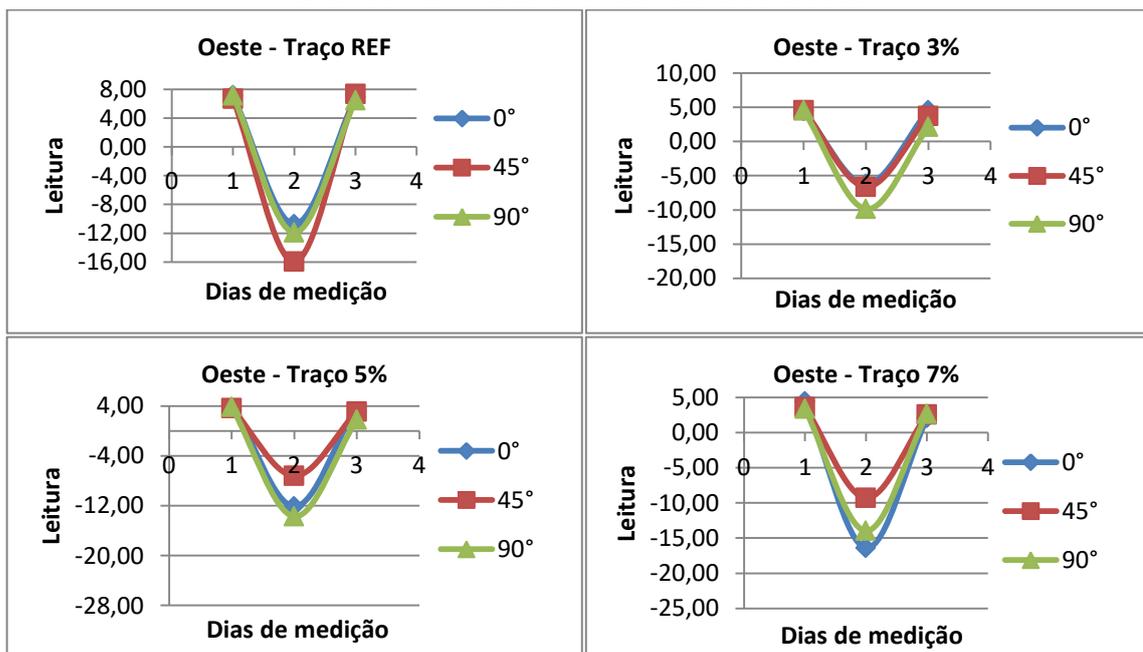
Gráfico 18 - Leitura b* da fachada oeste

Nesta fachada obteve-se dois resultados satisfatórios, para o traço REF a 45° e para o traço 3% a 0°, que visualmente também apresentaram resultados satisfatórios. Os demais não obtiveram leituras iniciais e finais iguais.

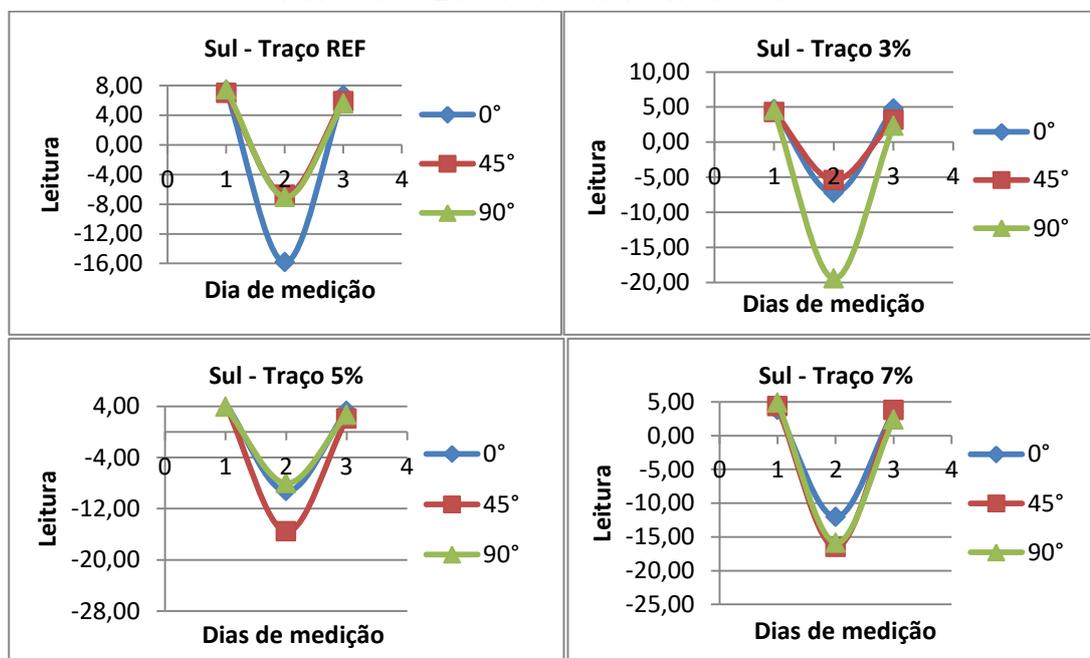
Gráfico 19 - Leitura b* da fachada sul

Somente a medição final do traço 3% a 0° atingiu a inicial, visualmente esta amostra teve resultado satisfatório também.

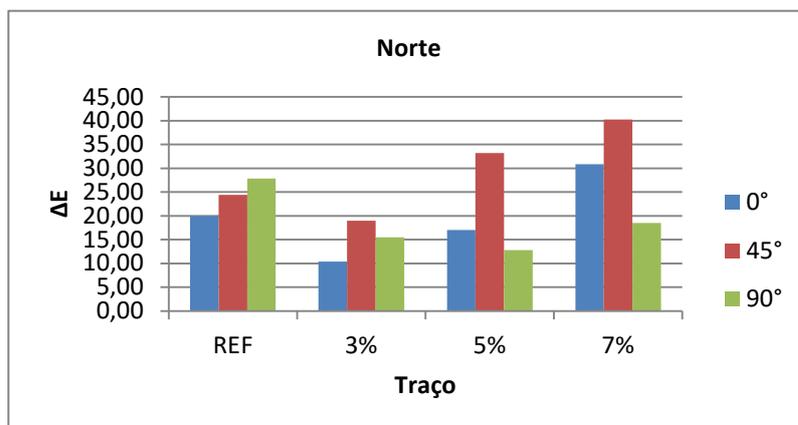
Gráfico 20 – ΔE da fachada norte

Considerando a fachada norte, a maior variação de cor ocorreu na placa com 7% de TiO_2 inclinada a 45° , que pode ser confirmada pela análise visual. Nota-se que, em média, as maiores variações ocorreram na inclinação de 45° , já que esta é a que recebe mais incidência solar. Em relação aos teores de TiO_2 , o traço com 7% apresentou as maiores variações.

Neste tópico, os Gráficos 20, 21, 22, e 23 apresentam os resultados da variação de cor (ΔE) por fachada, considerando o traço e a inclinação.

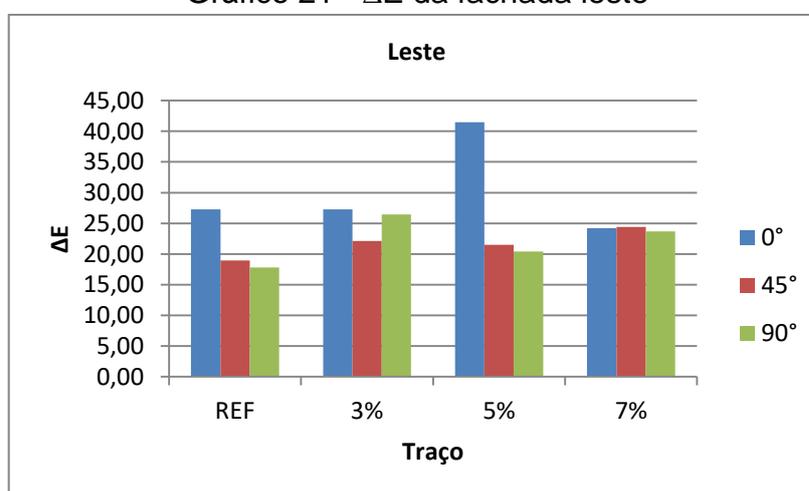
Gráfico 21 - ΔE da fachada leste

Na fachada leste, o traço com 5% inclinado a 0° obteve maior variação de cor, também podendo ser confirmada pela análise visual. Em média, o teor de 5% e a inclinação a 0° apresentaram as maiores variações de cor.

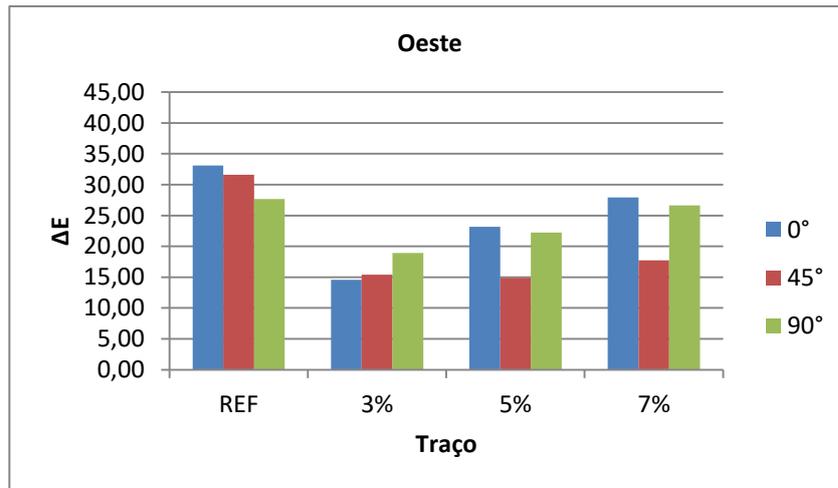
Gráfico 22 - ΔE da fachada oeste

Quanto à fachada oeste, o traço REF a 0° apresentou a maior variação de cor, sendo este traço e esta inclinação os que obtiveram as maiores variações de cor, em média. Visualmente, a maior variação para esta fachada ocorreu na amostra de traço 7% a 0°.

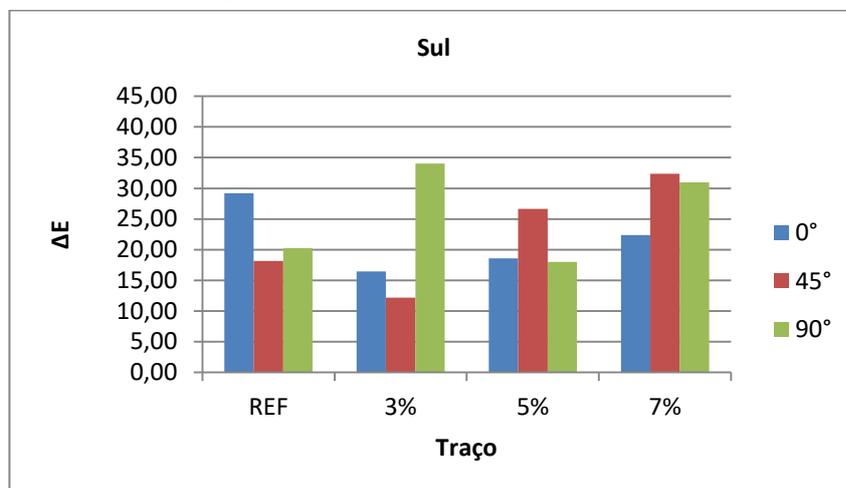
Gráfico 23 - ΔE da fachada sul

Nesta fachada, o traço 3% a 90° obteve maior variação de cor, que visualmente aparenta ter maior variação para traço 7% a 45°, porém, em média, o traço 7% e a inclinação de 90° apresentaram maiores variações de cor.
