**SISTEMA DE AVALIAÇÃO DE REABILITAÇÃO E COMPARATIVO DE CUSTOS
(SARC): EDIFÍCIOS VERTICAIS DE CONCRETO ARMADO PARA USO
HABITACIONAL EM CENTROS URBANOS DO BRASIL**

Tese apresentada como requisito parcial
para obtenção do título de Doutor em
Engenharia Civil, pelo Programa de Pós-
Graduação em Engenharia Civil da
Universidade do Vale do Rio dos Sinos -
UNISINOS

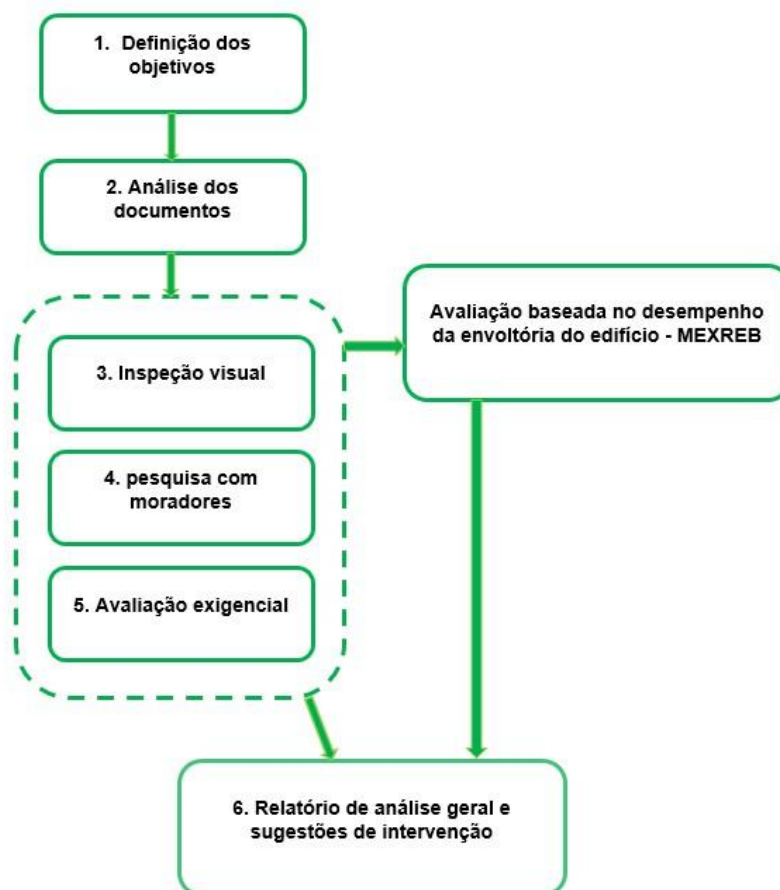
Figura 10 – Diagrama de procedimentos de diagnóstico – MEXREB

proposição do MEXREB, desenvolvido em Portugal, a partir de um diagrama com procedimentos de diagnóstico distribuído em 6 fases, apresentadas na Figura 10.

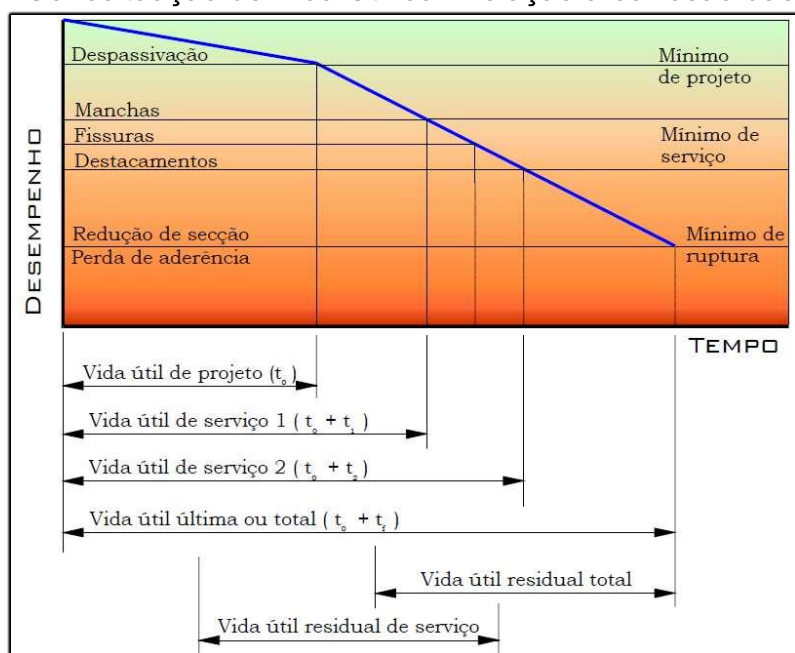
Figura 16 – Conceituação de Vida Útil com relação à corrosão das armaduras

Carmona Filho (1998) reforça que, a corrosão da armadura e deterioração do concreto, também podem ser considerados a partir de modelos numéricos e deterministas. No caso da armadura, o autor aborda o modelo de Vida Útil de Tuutti (1982), ampliado posteriormente por Helene (1993), o qual, por um processo de modelação em 2 estágios, pode avaliar a deterioração por corrosão de armaduras, conforme pode ser observado na Figura 16.

O período de despassivação ou iniciação “ t_0 ”, referente ao primeiro estágio, equivale ao período de tempo no qual os agentes agressivos presentes no ambiente alcançam a armadura. Já, o segundo estágio, que está entre o período de tempo “ t_1 ”, “ t_2 ” e/ou “ t_f ”, representa o tempo restante para ocorrer significativo processo de deterioração, quer seja estética quanto de segurança, desde o aparecimento de manchas dos produtos de corrosão até a possibilidade de ruína parcial ou total da estrutura, por depender do nível de deterioração é bastante subjetivo.

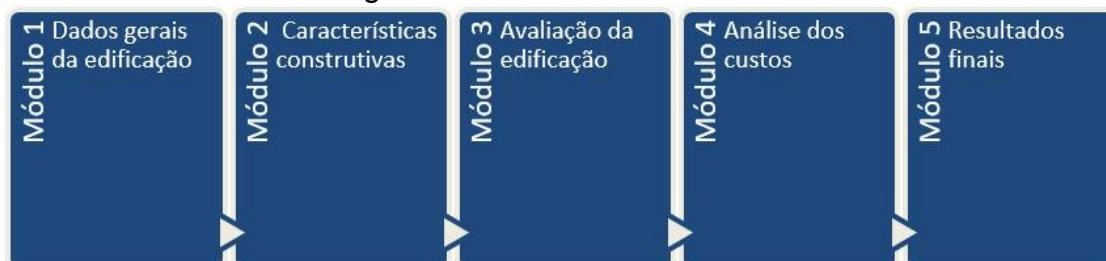
Figura 19 – Módulos do “SARC”

cenários possíveis. Buscou-se estruturar o “SARC” separando-o em módulos, conforme pode ser observado na Figura 19.

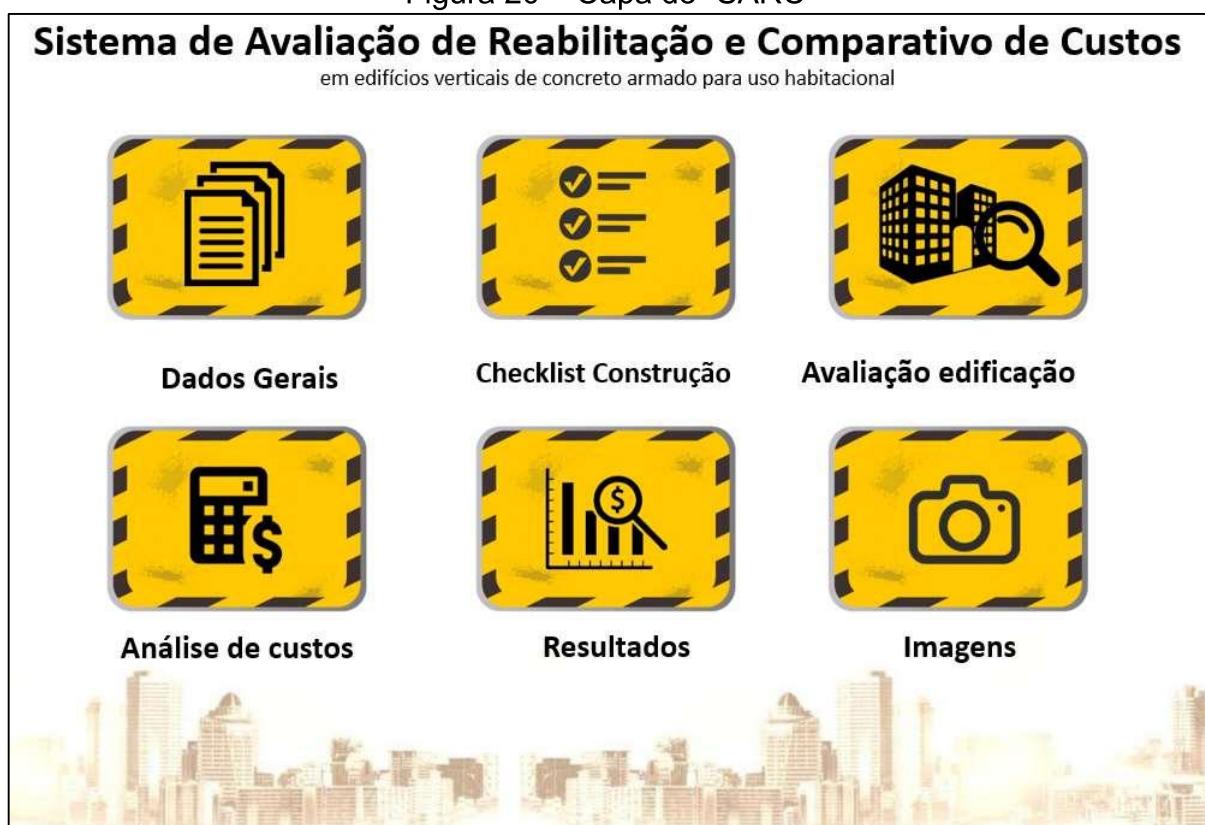
Figura 20 – Capa do “SARC”

Este capítulo apresenta como o Sistema de Avaliação de Reabilitação e Comparativo de Custos – SARC foi organizado em um conjunto de cinco “Módulos” que devem ser preenchidos pelo avaliador do prédio em questão, a partir de uma inspeção visual. Foi desenvolvido em planilhas eletrônicas do Microsoft Excel®, para facilitar o preenchimento das informações buscando interface amigável e instintiva com o usuário. A Figura 20 apresenta a capa do “SARC”, onde o avaliador pode acessar os “Módulos” através dos respectivos ícones.

Os dois primeiros módulos contêm informações relativas aos dados gerais da edificação, os “Módulos” 3 e 4 se referem às estimativas de custos - representam as principais etapas do “SARC” e, o módulo 5, apresenta um resumo dos resultados finais da avaliação. É previsto também um ícone para o avaliador registrar fotografias do imóvel, denominado “Imagens”.

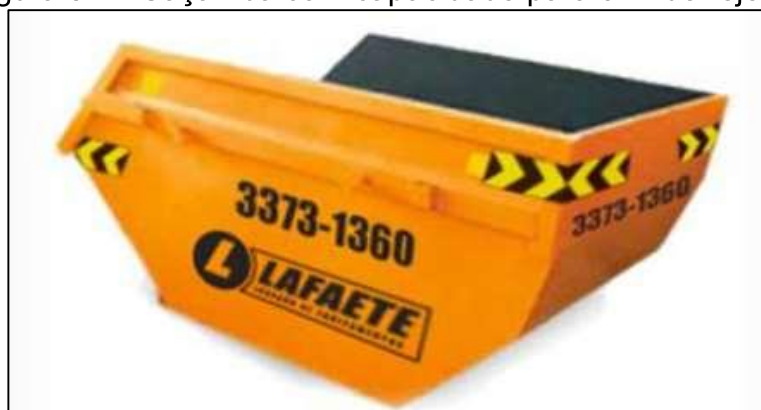
Figura 34 – Caçamba com capacidade para 5m³ de rejeitos

Uma informação importante para este cálculo está relacionada ao custo de locação de caçambas de entulho, cada município deve regulamentar a correta operação e uso das mesmas de acordo com o preconizado na ABNT NBR 14728:2005, o item 4.3 da norma, que trata do volume nominal da caçamba, salienta que podem ter 3, 4, 5 ou 7m³, com tolerância de 10% para mais ou para menos nos modelos abertos. Os mais utilizados são de 4 e 5m³, como pode ser observado na Figura 34, já que proporcionam melhores condições de transporte, garantindo a segurança ao veículo transportador, aos pedestres e ao tráfego.

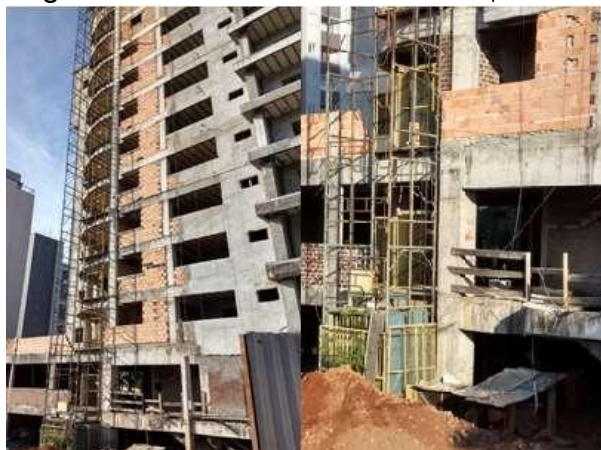
Figura 37 – Vista dos fundos – “Apil”

Quanto às características técnicas, a edificação tem estrutura de concreto armado e alvenaria de vedação em tijolos cerâmicos. Destaca-se que na primeira fase da obra, apenas a infraestrutura, estrutura e grande parte da alvenaria de vedação estavam concluídas. Por se tratar de uma edificação de uso residencial, foi possível reaproveitar, na segunda fase, quase sua totalidade, o que pode ser observado na Figura 37.

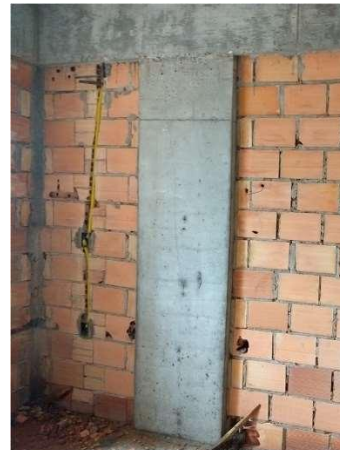
Figura 38 – Pilar da estrutura – “Apil”

Na Figura 38 pode-se observar o bom estado de conservação das vigas e pilares dos pavimentos tipo e, conforme informado pelo engenheiro responsável pela obra de reabilitação, não houve necessidade de intervenção de reforço estrutural ou acréscimo de estrutura para dar sequência à obra.

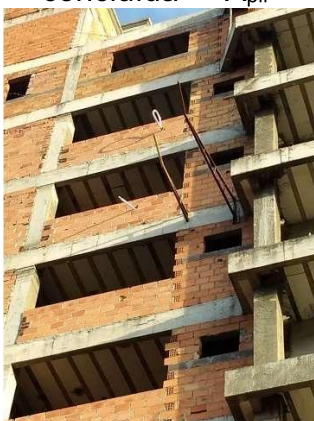
Figura 41 – Alvenaria concluída – “A_{pil}”

Na avaliação da edificação foram considerados em bom estado de conservação apenas os elementos funcionais existentes, uma vez que os demais não haviam sido concluídos ou instalados pela “Construtora A”. Assim, na análise do Subsistema II foram considerados apenas o elemento funcional “Alvenaria” que, de acordo com o engenheiro responsável pela obra, quando do início do processo de reabilitação possuía aproximadamente 80% da estrutura concluída, como demonstrado na imagem da Figura 41. Os demais elementos funcionais da edificação, como esquadrias, vidros, impermeabilização, revestimentos internos e externos, azulejos, forros, pintura e pavimentação não foram executados pela “Construtora A”, como pode ser observado na Figura 42.

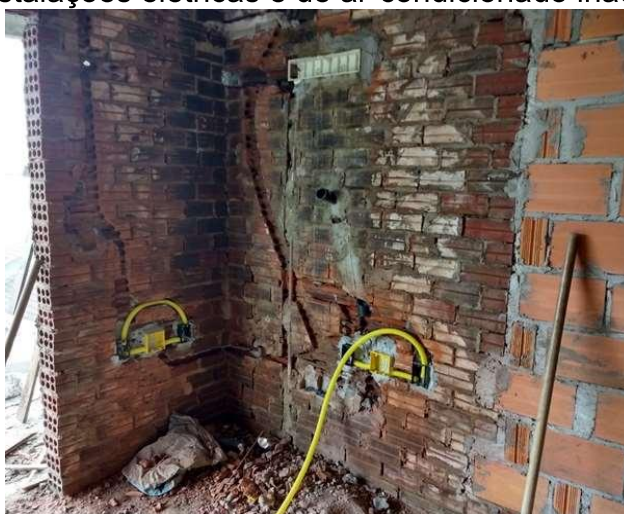
Figura 44 – Instalações elétricas e de ar-condicionado inacabadas – “Apil”

Por fim, na avaliação do Subsistema III, nenhum dos elementos funcionais havia sido executado pela “Construtora A”. Conforme pode ser observado na Figura 44, a “Construtora B” assumiu a obra com partes de tubulações instaladas, porém houve a necessidade de ajustes e correções, o que demanda trabalhos extras.

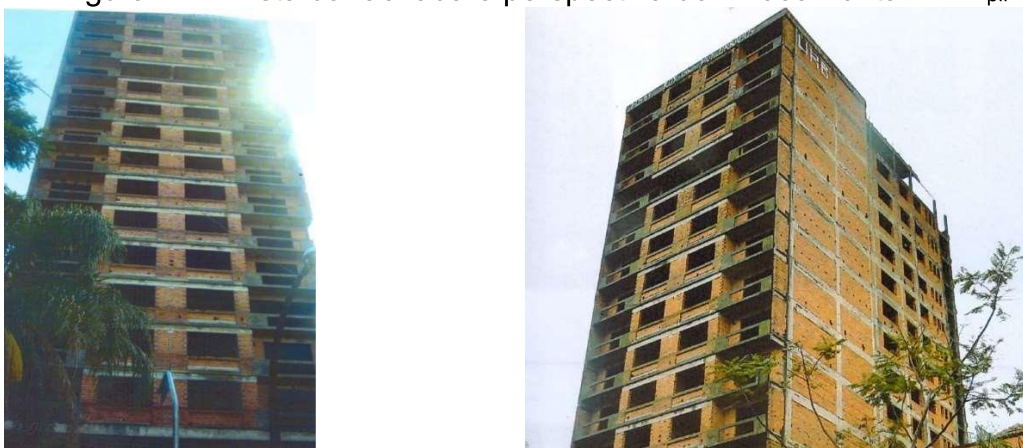
Figura 47 – Vista da fachada e perspectiva do “Bloco frontal” – “B_{pil}”

A estrutura da edificação é de concreto armado e alvenaria de vedação em tijolos cerâmicos. No “Bloco frontal” foram concluídas a infraestrutura, estrutura, tubulações elétricas e hidráulicas de passagem e cerca de 90% da alvenaria de vedação de todos os andares previstos em projeto, conforme pode ser observado na Figura 47.

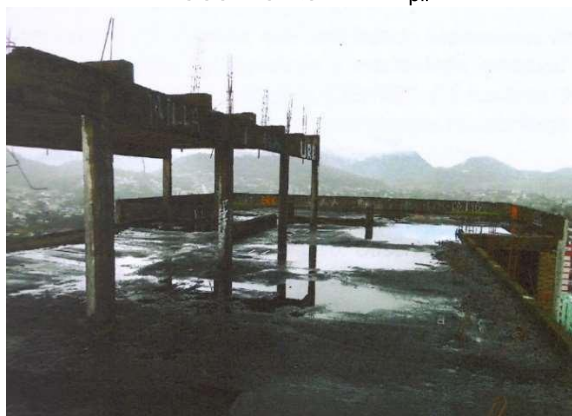
Figura 49 – Vista parcial da cobertura do “Bloco frontal” – “B_{pil}”

As fundações não foram identificadas, porém não há nenhuma menção nos laudos técnicos da necessidade de reforço estrutural neste item, a cobertura possui forma plana executada em laje impermeabilizada (Figura 49), porém, devido ao

acúmulo de águas pluviais e às infiltrações na laje do 16º pavimento, considera-se que o sistema de impermeabilização deve ser totalmente refeito.

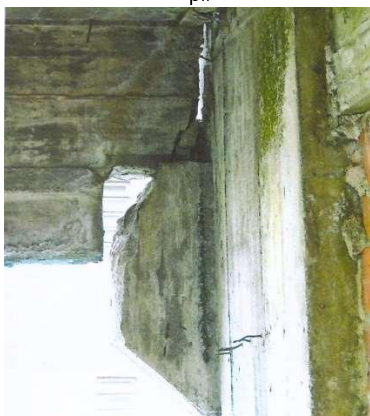
Figura 51 – Ligação entre o “Bloco frontal” e o “Bloco dos fundos” – “B_{pil}”

Foram identificados muitos problemas, que estão expostos na sequência, para, ao final, avaliar o Subsistema I. A primeira observação importante está relacionada com o estado de conservação do “Bloco dos fundos”, este bloco está interligado ao “Bloco frontal” através de juntas articuladas tipo Gerber, porém, o estado em que se encontram as juntas de interligação entre os dois blocos é precário, com a armadura exposta e o concreto parcialmente destruído, conforme pode ser observado na Figura 51 e 52, onde a estrutura apresenta-se parcialmente rompida e com risco iminente de colapso.

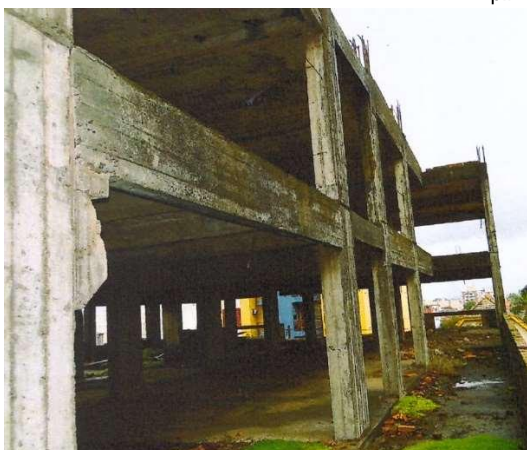
Figura 53 – Estrutura de concreto armado – “Bloco dos fundos” – “B_{pil}”

No entanto, os laudos descartam qualquer comprometimento estrutural do “Bloco frontal” e sim, unicamente no “Bloco dos fundos”, algumas destas falhas são problemas construtivos e outras por não possuírem alvenaria de vedação (Figura 53), o que possibilitaria a proteção da estrutura de concreto.

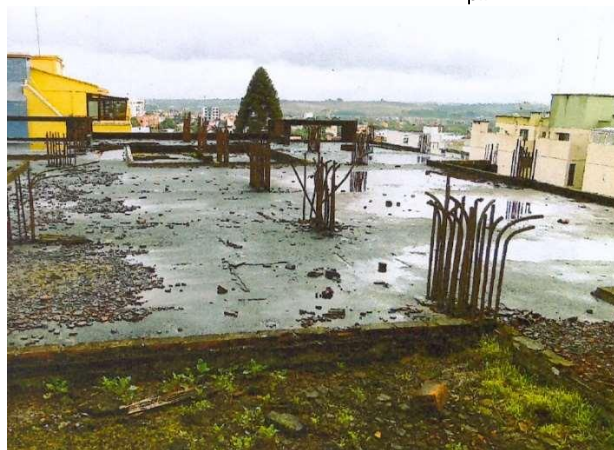
Figura 54 – Último pavimento executado – “Bloco dos fundos” – “B_{pil}”

Na Figura 54 observa-se a vista parcial do 4º pavimento com acúmulo de água e crescimento de vegetação, o que ocasiona problemas no pavimento inferior, onde observa-se os mesmos problemas relacionados à falta de impermeabilização, contribuindo para o avanço do processo de corrosão dos elementos estruturais.

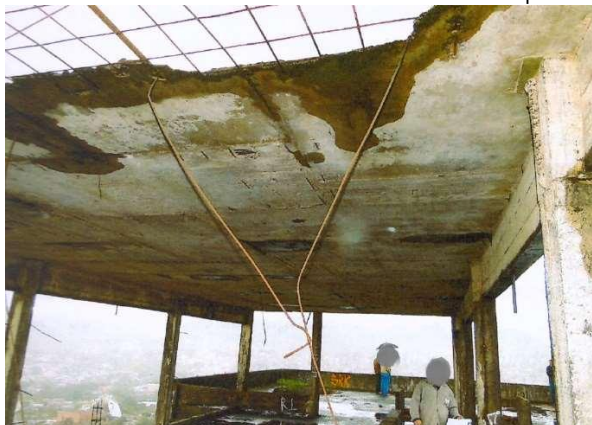
Figura 55 – Estrutura do salão de festas na cobertura – “Bloco frontal” – “B_{pil}”

No “Bloco frontal” toda a superestrutura e alvenaria de vedação estão concluídas, porém, alguns pontos precisam ser recuperados ou melhor avaliados em um processo de retomada da obra de construção. Na Figura 55 observa-se o precário estado da estrutura existente sobre o pavimento de cobertura, com infiltrações nas faces inferiores das lajes, destacamentos de concreto e exposição de armaduras, sendo aconselhável demolir e refazer essa parte da estrutura que abrigaria um salão de festas na edificação. Na Figura 56 pode-se observar os danos causados pela corrosão de armaduras na laje interna do 16º pavimento e a ocorrência de limo na alvenaria de vedação.

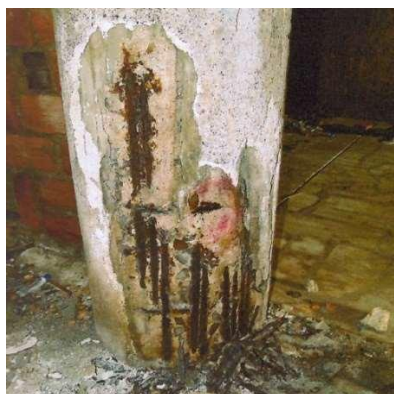
Figura 60 – Corrosão de armadura em pilar do térreo – “Bloco frontal” – “B_{pil}”

Considerando sua função estrutural, uma das situações mais graves no “Bloco frontal” está em alguns pilares do térreo, onde a camada de cobrimento foi removida, provavelmente por algum tipo de investigação anterior, necessitando de correção urgente, uma vez que, há danos significativos devido ao processo de corrosão das armaduras. A situação retratada nas Figuras 60 e 61 são mais graves por se tratar de pilares nos pavimentos inferiores e, também, porque já foram destruídas a camada de revestimento de argamassa que servia de cobrimento da armadura e degradação do concreto. Sendo consideradas manifestações patológicas com prioridade de correção sobre as demais.

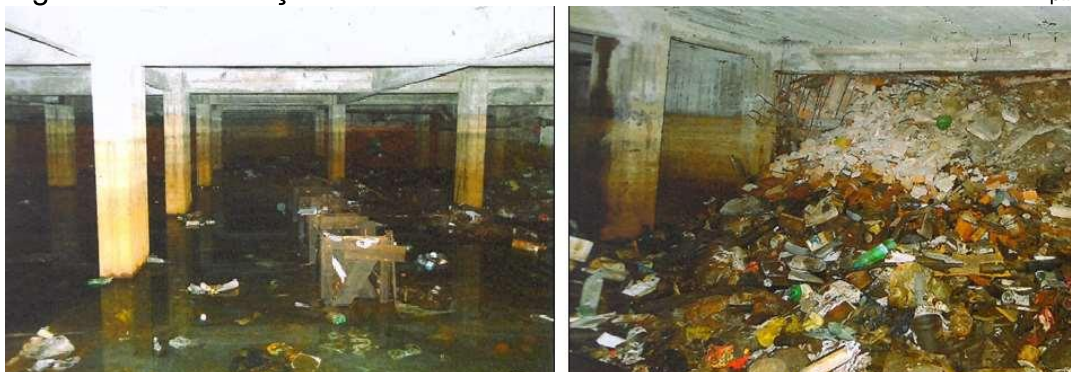
Figura 62 – Inundação e acúmulo de lixo no subsolo – “Bloco frontal” – “B_{pil}”

No subsolo, além da avaliação visual, no último laudo disponibilizado pela prefeitura foram executados ensaios expeditos de alcalinidades e esclerometria, para avaliar as condições de segurança estrutural dos pilares, uma vez que passaram longo tempo submetidos a circunstâncias adversas à sua durabilidade – inundações e lixo –, conforme exposto na Figura 62.

Durante a realização do laudo de vistoria, o nível d'água no subsolo chegava a 30 cm, além de um acúmulo significativo de lixo e entulho. Embora a situação pareça preocupante, a estrutura de concreto armado apresenta-se sem danos significativos por corrosão das armaduras ou deterioração do concreto, os pilares do subsolo apresentam estado satisfatório de conservação, com danos localizados em alguns pilares e apenas um pilar com danos mais acentuados.

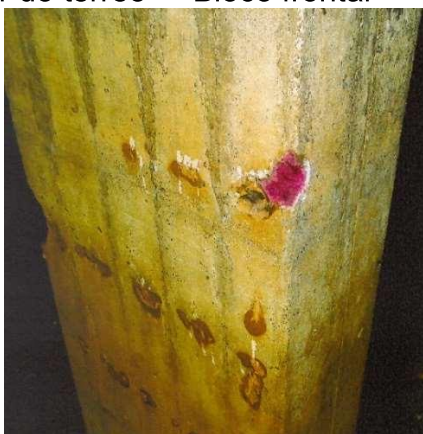
Figura 63 – Ensaio de alcalinidade em pilar do térreo – “Bloco frontal” – “B_{pil}”

Estes resultados foram confirmados através de ensaios expeditos, como o ensaio de alcalinidade, realizado pela aplicação de fenolftaleína em superfície escarificada de um dos pilares (Figura 63), indicando que o concreto da região ensaiada não apresenta carbonatação.

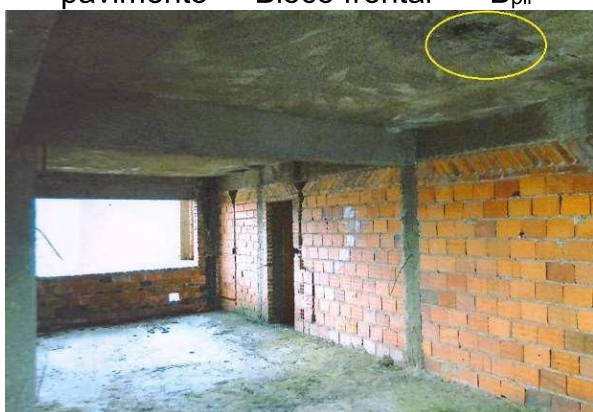
Figura 65 – Elementos estruturais do 12º pavimento – “Bloco frontal” – “B_{pil}”

Ainda no 12º pavimento pode-se observar o bom estado de conservação de alguns elementos estruturais como pilares e vigas (Figura 65), com exceção de alguns pontos da laje que apresentam corrosão pontual. O mesmo pode ser constatado em elementos estruturais no 7º pavimento do “Bloco frontal” do edifício avaliado, segundo a imagem apresentada na Figura 66, onde o pilar não possui danos aparentes.

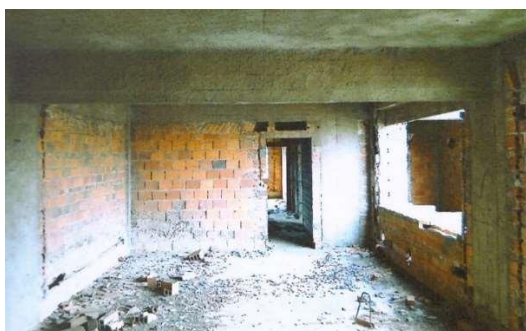
Figura 67 – Elementos estruturais do 5º pavimento – “Bloco frontal” – “B_{pil}”

Em relação aos pavimentos inferiores, os elementos estruturais do 5º pavimento também se encontram sem danos estruturais visíveis, como pode ser verificado na Figura 67, com laje, vigas e pilares em bom estado de conservação.

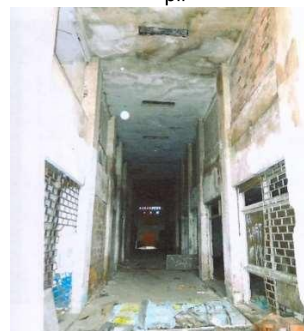
Figura 68 – Vista parcial do corredor central do térreo – “Bloco frontal” – “B_{pil}”

Embora foi no térreo que se observou os maiores problemas referentes a pilares, na imagem da Figura 68 apresenta-se uma vista parcial do corredor central do térreo, com algumas manchas de umidade na laje, porém sua estrutura apresenta-se em boas condições.

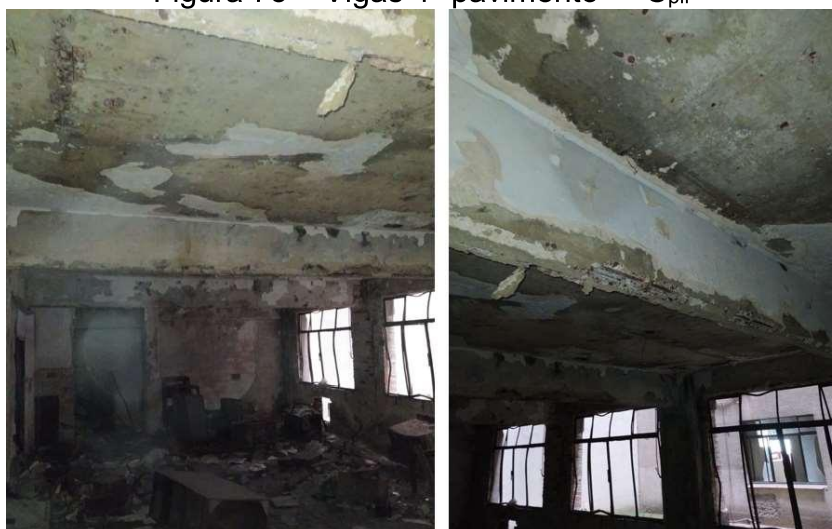
Figura 75 – Vigas 4º pavimento – “Cpil”

Com relação à estrutura pode-se observar (Figura 75) o estado de conservação das vigas do 4º pavimento, local onde ocorreu o início do incêndio relatado anteriormente, nos demais pavimentos vistoriados não há nenhuma constatação de problemas estruturais em vigas e pilares, há necessidade de reforço estrutural na laje do último pavimento, devido às más condições de impermeabilização da laje da cobertura que ocasionaram princípio de corrosão das armaduras.

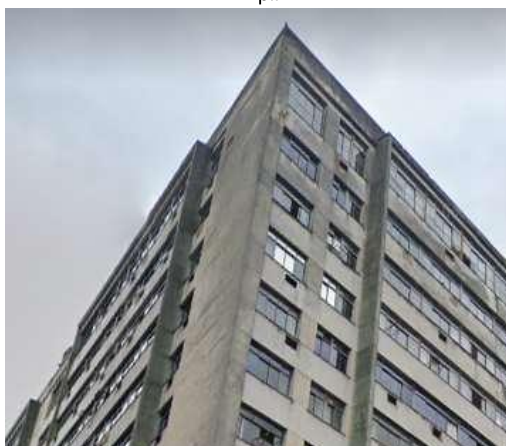
Figura 77 – Parte da fachada frontal –
“Cpil”

Na avaliação do Subsistema II, a alvenaria (A) foi considerada como totalmente concluída (Figura 77), a fachada do prédio não é tombada e não há necessidade de manutenção.

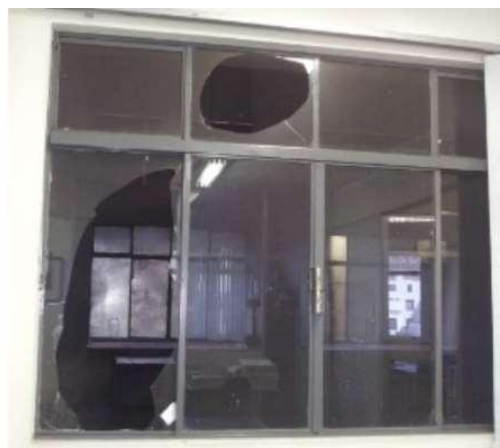
Figura 78 – Vidros vandalizados – “Cpil”

Com relação às esquadrias metálicas e de madeira (B) os sistemas estão parcialmente operando, portas internas vandalizadas, algo em torno de 20%, os vidros (C) foram vandalizados, alguns estão caindo e o percentual de vidros quebrados se aproxima de 40% (Figura 78).

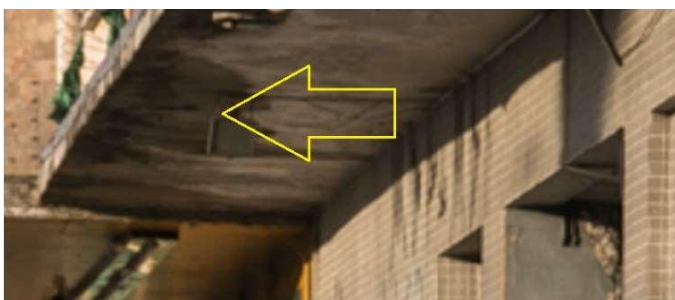
Figura 79 – Necessidade de impermeabilização da marquise – “C_{pil}”

Quanto à impermeabilização (D), conforme relatado anteriormente, o terraço apresenta falta de estanqueidade, necessitando recuperação total da impermeabilização de toda a cobertura e das marquises (Figura 79).

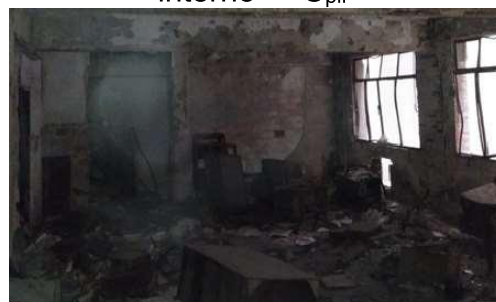
Figura 80 – Necessidade de recuperação total do revestimento interno – “C_{pil}”

Nos revestimentos, tanto internos quanto externos (E), há necessidade de recuperação de alguns pontos específicos, como os revestimento interno do 4º e 5º pavimentos, onde ocorreu o incêndio, conforme pode ser observado na Figura 80. Os azulejos (F) não apresentaram muitos problemas, sendo consideradas pequenos reparos e substituições pontuais.

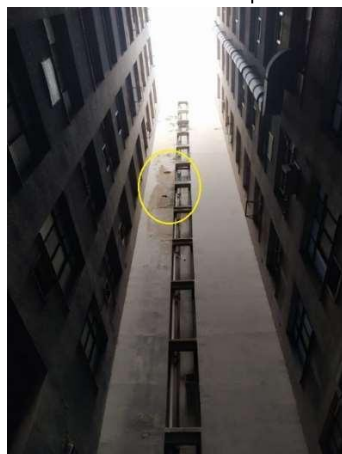
Figura 81 – Deslocamento do revestimento externo – “C_{pil}”

Ainda em relação aos revestimentos, faz-se necessário recuperação de parte do revestimento da fachada, por apresentar locais pontuais com deslocamento do revestimento externo da fachada dos pavimentos onde ocorreu o incêndio e no vão interno entre os blocos (Figura 81).

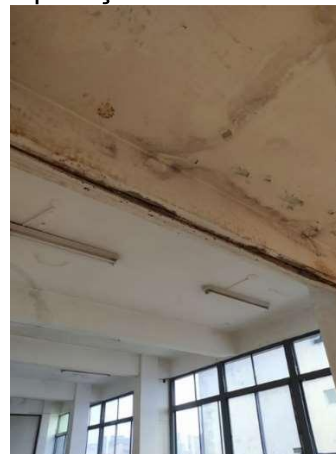
Figura 82 – Necessidade de recuperação de forros – “C_{pil}”

Os forros (G), por serem de concreto aparente, necessitam recuperação parcial na maioria dos pavimentos (Figura 82), com exceção dos pavimentos 4 e 5, que precisam ser recuperados na sua totalidade. Divisórias foram vandalizadas e há necessidade de pintura (H) total da edificação, pela necessidade de reformas e também por estar a quase 10 anos abandonado.

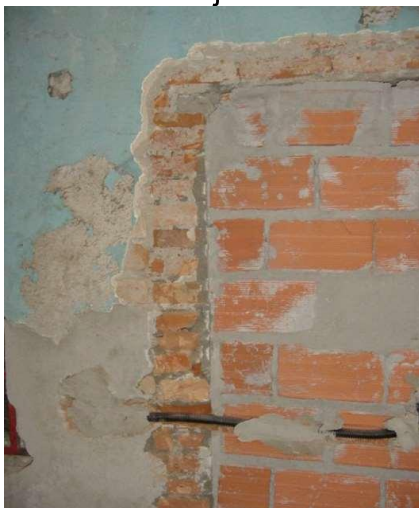
Figura 87 – Fechamento de porta interna em alvenaria de tijolo furado – “D_{pil}”

Na avaliação do Subsistema II, por ser uma edificação de uso residencial no projeto original, a alvenaria (A) foi reaproveitada na sua totalidade, com incremento para os fechamentos de portas e caixilhos (Figura 87). As esquadrias metálicas (B) precisaram de recuperação das peças basculantes e substituição das peças de correr e dos puxadores nas fachadas internas (Figura 88), pois muitas destas peças haviam sido substituídas em uma reforma executada pelo antigo proprietário, necessitando de pequenos ajustes e pintura geral.

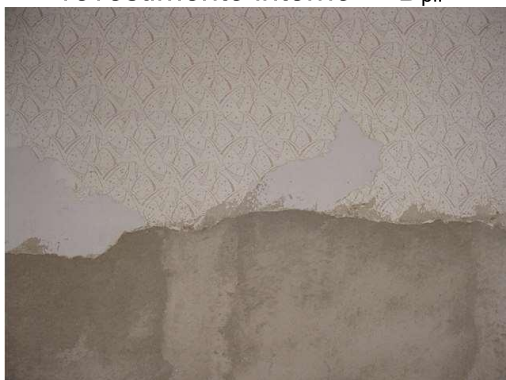
Figura 89 – Recuperação de revestimento interno – “D_{pil}”

Revestimentos internos (F) foram aproveitados quase que na totalidade, com pequenos serviços de recuperação ou complementação nas aberturas de portas que necessitaram ser fechadas para ajustar a estrutura às alterações nas unidades para atender o tamanho mínimo exigido pelo programa de financiamento, conforme pode ser observado na Figura 89.

Para evitar o surgimento de fissuras, a parede antiga foi descascada aproximadamente 20 cm e, na união das duas paredes recuperadas, utilizou-se tela juntamente com o revestimento novo, o que encarece mais os custos desta etapa, porém, evita problemas futuros de manutenção.

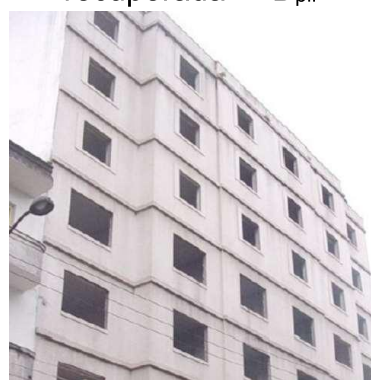
Figura 90 – Parte da fachada recuperada – “D_{pil}”

Quanto aos revestimentos externos (H), a fachada frontal do edifício era executada em pastilhas, as quais foram mantidas com pequenos reparos nas peças danificadas e executada limpeza geral. Já, as demais fachadas, foram recuperadas, pois foram executadas com revestimento de argamassa (Figura 90).

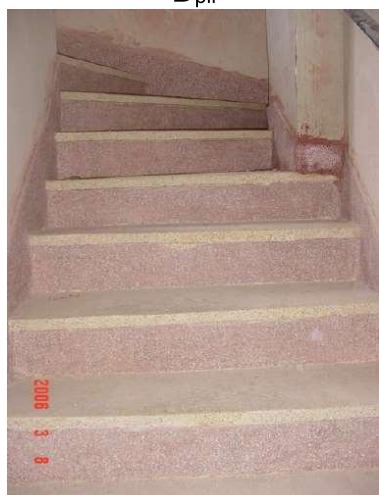
Figura 91 – Reparo no granilite das escadas – “D_{pil}”

No que se refere à pavimentação (K), aproximadamente 50% da edificação era composta de tacos, por estarem em péssimo estado de conservação foram completamente substituídos por piso cerâmico. As cozinhas, banheiros e áreas de serviço representa 40% do total dos pisos, sendo necessários pequenos reparos, assim como no restante do piso dos corredores de circulação e escadas, executados em granilite (Figura 91) e que foram totalmente reutilizados, necessitando apenas de pequenos reparos.

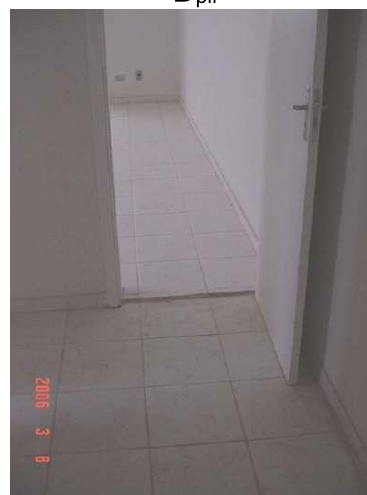
Figura 92 – Desnível no piso – “D_{pil}”

Para evitar o uso de contrapiso muito espesso houve necessidade de manter um desnível no piso entre algumas peças, como exemplificado na imagem da Figura 92.

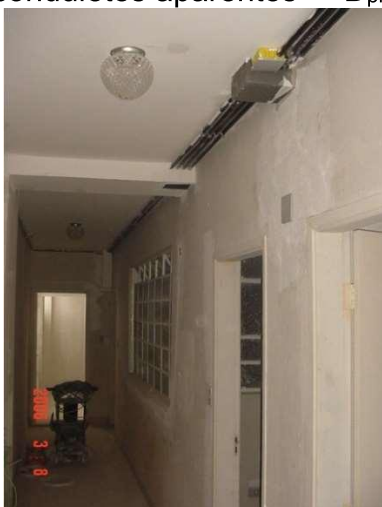
Figura 94 – Eletrodutos rígidos e condutores aparentes – “Dpil”

Concluindo a avaliação do “Dpil”, no Subsistema III foram consideradas as informações referentes às instalações, de acordo com a avaliação do engenheiro foi necessário realizar a distribuição horizontal dos eletrodutos (Figura 94) através de eletrodutos rígidos e condutores aparentes na parte externa dos corredores, somente no interior dos apartamentos foi possível embutidos nas alvenarias (Figura 95). Manteve-se a concentração dos medidores individuais no local original do pavimento térreo.

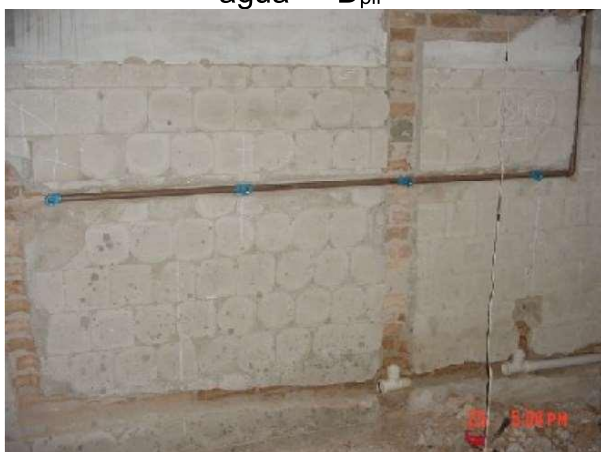
Figura 96 – Recuperação das tubulações de água – “D_{pil}”

Com relação às instalações de água (B) foi possível manter as prumadas antigas, já que o novo projeto arquitetônico priorizou a manutenção das novas áreas molhadas nas mesmas posições das antigas, houve a necessidade de remoção e substituição das tubulações internas (Figura 96) que eram de ferro fundido e se encontravam totalmente deterioradas.

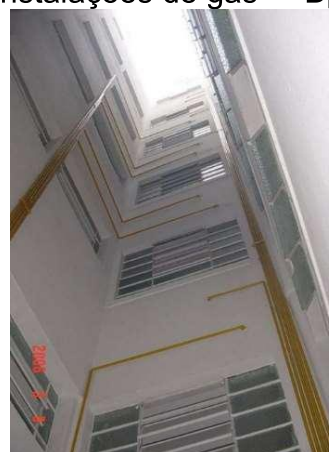
Figura 97 – Prumadas para instalações de gás – “D_{pil}”

As instalações de gás (C) passaram por uma reestruturação para ficarem posicionadas nos fossos de ventilação próximos das coilhas (Figura 97), tornando cada fosso um centro de medição de gás, uma vez que, seria impossível concentrar todos os medidores internamente.

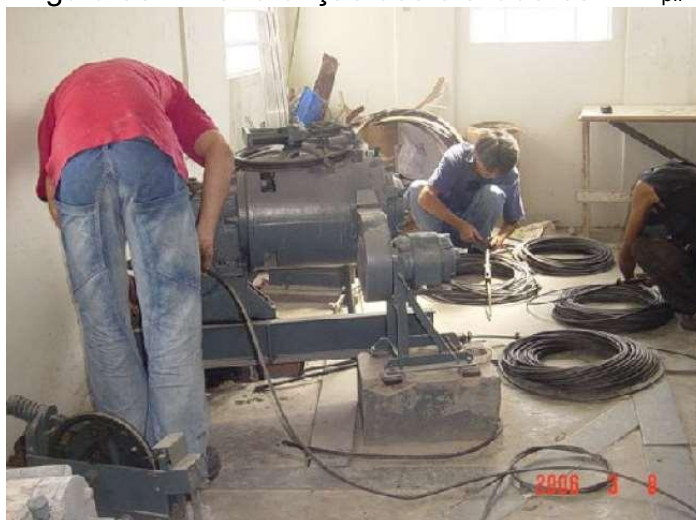
Figura 98 – Manutenção dos elevadores – “D_{pil}”

Nas instalações mecânicas (F) pode-se salientar a priorização dada no processo de recuperação dos dois elevadores existentes (Figura 98), onde quatro grandes itens representam mais de 80% do custo de um equipamento. Assim, foram recuperadas a cabine, o motor, os cabos e o painel de comando.

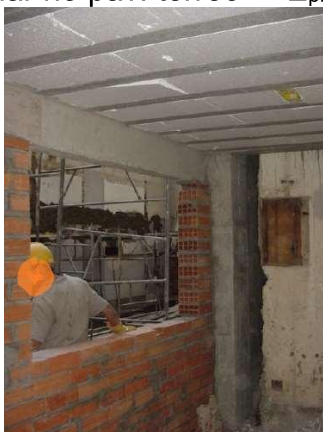
Figura 102 – Reforço de pilar no pav. térreo – “E_{pil}”

Com relação às fundações, originalmente em sapatas, não suportariam o acréscimo de carga, a solução encontrada foi reforçar as fundações com a construção de novas sapatas e vigas de travamento para transferência dos esforços. Os pilares do subsolo ao quarto pavimento, conforme pode ser visto na Figura 102, foram reforçados em 15 cm (pilares de centro) e 10 cm (pilares periféricos) para atender o acréscimo de carregamento da construção de mais uma caixa d'água superior, construção de estrutura e paredes de alvenaria do pavimento superior e de um mezanino.

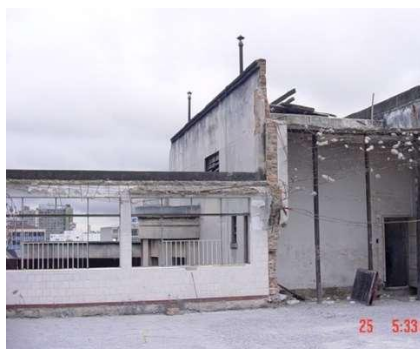
Figura 103 – Demolição de parte da cobertura – “E_{pil}”

Na execução do pavimento superior foi preciso demolir a laje antiga da cobertura (Figura 103). O novo andar na cobertura, assim como o mezanino, foi construído em concreto moldado *in loco*. Os demais elementos estruturais estavam em bom estado de conservação, sem presença de fissuras ou exposição de

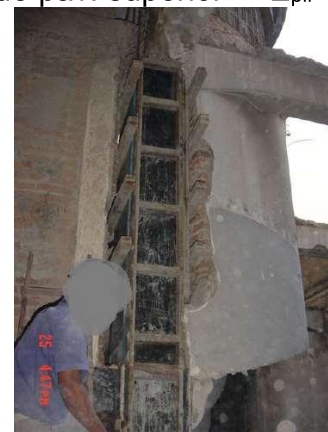
Figura 104 – Construção de pav. superior – “E_{pil}”

Na Figura 104 é possível observar a execução de estrutura na cobertura para a construção do novo pavimento, bem como a lavenaria de tijolo maciço e o bom estado de conservação de vigas.

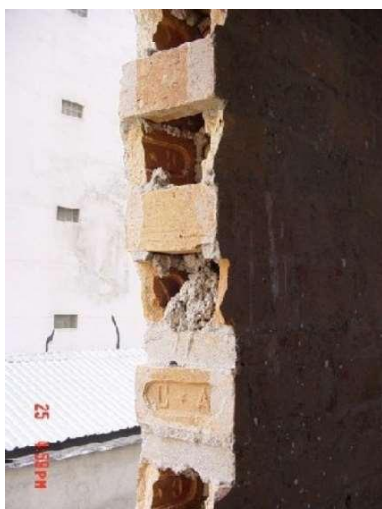
Figura 106 – Técnica de alvenaria externa com tijolo maciço – “Epil”

Com relação a alvenaria (A), é importante destacar que a construção original utilizou tijolos cerâmicos e maciços, é possível observar na Figura 106 a adoção de uma técnica não muito comum para a época, onde a colocação dos tijolos da alvenaria externa forma uma espécie de “colchão” de ar dentro da parede.

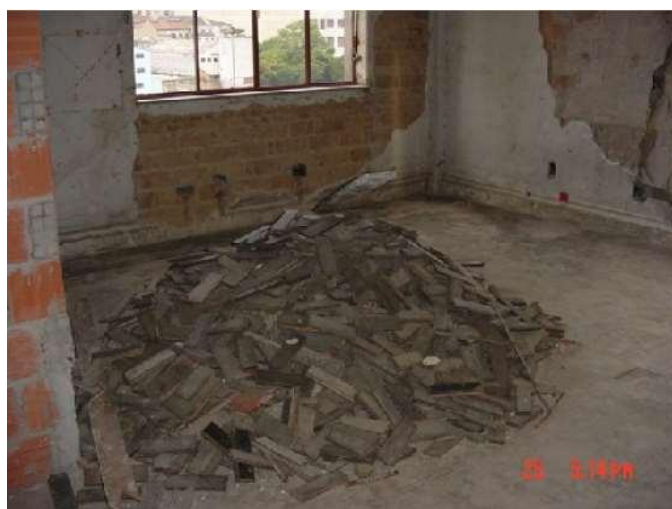
Figura 107 – Execução e recuperação de alvenaria – “Epil”

Assim, na transformação da tipologia do edifício, a quantidade de alvenaria executada é significativamente superior, especialmente para adequar o *layout* dos pavimentos para comportar as unidades habitacionais, esta divisão é efetuada com uso de divisórias, na obra de reabilitação do “Epil” estas divisórias foram todas executadas em alvenaria. Na Figura 107 é possível observar a instalação de paredes divisórias, recuperação de revestimentos internos e a retirada de tacos de madeira para recuperação e reuso.

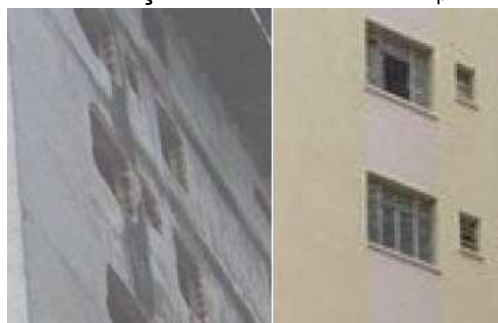
Figura 109 – Abertura de novos vãos e instalação de caixilhos – “E_{pil}”

Para aumentar a ventilação natural das unidades habitacionais foram abertos novos vãos na fachada direita da edificação, como pode ser observado na Figura 109, com instalação de caixilhos novos seguindo a mesma linguagem da fachada, neste caso os novos caixilhos seguiram a padronização antiga, sendo necessário fabricar as peças sob medida.

Quanto aos revestimentos externos (H), as fachadas da edificação encontravam-se em bom estado de conservação (Figura 108), necessitando limpeza geral e repintura de toda a estrutura, especialmente no pontos onde foi necessário instalar os novos caixilhos (Figura 109).

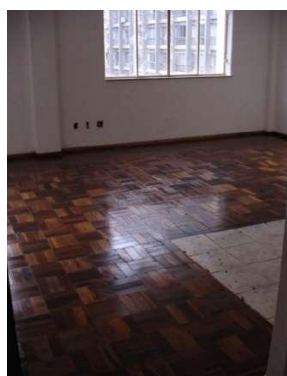
Figura 110 – Reaproveitamento de tacos nas salas e quartos – “E_{pil}”

No que se refere a pavimentação (K), o bom de conservação dos tacos permitiu sua recuperação e uso dos mesmos no revestimento dos quartos e salas das unidades habitacionais, somente houve necessidade de instalação de piso novo nas áreas molhadas, onde estão as cozinhas e os banheiros. Na Figura 110 é possível visualizar a transição do piso cerâmico da cozinha para o taco da sala sem presença de paredes, por se tratar de uma quitinete.

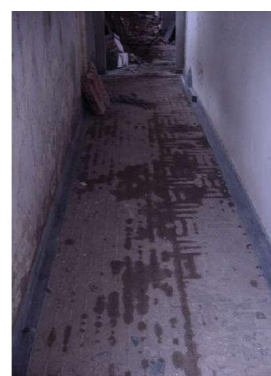
Figura 111 – Remoção de tacos nos corredores – “E_{pil}”

Já, nos corredores de circulação (Figura 111), os tacos foram removidos e no local foram instalados pisos novos de ardósia, optou-se por este modelo devido ao baixo custo em relação a um piso cerâmico.

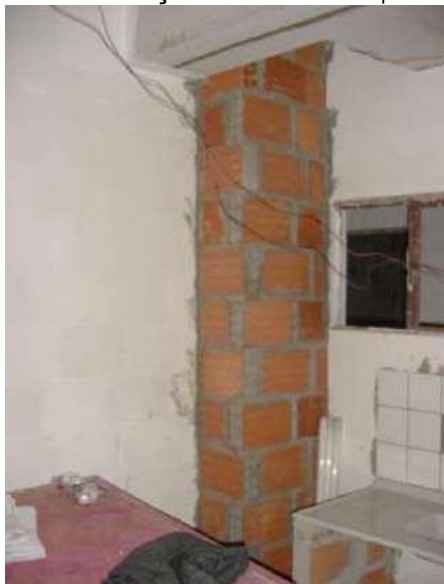
Figura 113 – *Shafts* para direcionar nova canalização interna – “E_{pii}”

Por fim, na avaliação do Subsistema III do “D_{pil}”, foram consideradas as informações referentes às instalações. No caso das instalações elétricas (A) foram adotados *shafts* novos para direcionamento da canalização vertical ao longo do edifício (Figura 113). Nos pavimentos, a distribuição da canalização tanto das áreas comuns quanto no interior das unidades habitacionais, foi executada de forma embutida no contrapiso ou na alvenaria, a medição ficou concentrada no subsolo de forma individualizada.

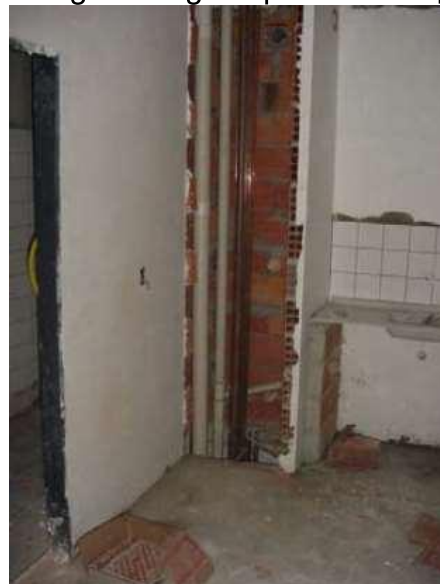
Figura 114 – *Shafts* para direcionar rede de esgoto e águas pluviais – “E_{pii}”

Calhas, caixas de passagem e condutores verticais precisaram ser redimensionados, os caminhamentos dos condutores verticais foram executados com auxílio de *shafts* internos nos apartamentos (Figura 114) até o reservatório inferior no subsolo, para depois ser bombeado para a galeria pluvial da rede pública.

A rede de esgoto (E) foi encaminhada até o pavimento com uso de *shaft* (Figura 114) e de lá bombeada para a rede pública que se encontra uma cota acima do empreendimento que possui subsolo.

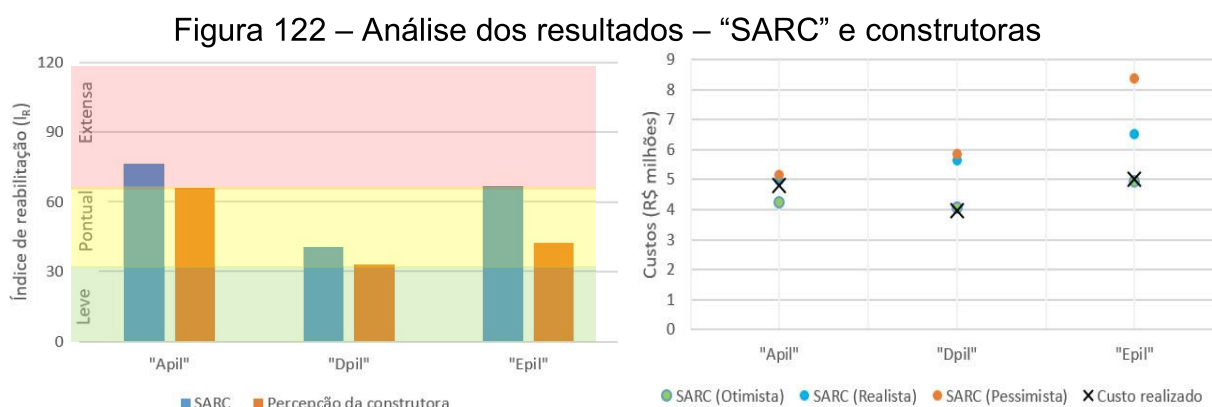
Considerando os resultados obtidos na aplicação do “SARC” nas três obras reabilitadas, “A_{pil}”, “D_{pil}” e “E_{pil}”, é possível observar que os resultados quanto ao nível de reabilitação e de estimativas de custos são próximos aos verificados com as construtoras (Figura 122).

Com relação ao índice e nível de reabilitação é possível observar que a avaliação através do “SARC” e a percepção dos construtores apresentaram resultados dentro das faixas estabelecidas para o sistema, apenas na avaliação do “A_{pil}” o sistema considerou uma reabilitação “Extensa” e o construtor “Pontual”, porém, o resultado deste ficou no limite de transição entre os dois níveis.
