**UNIVERSIDADE DO VALE DO RIO DOS SINOS - UNISINOS
UNIDADE ACADÊMICA DE EDUCAÇÃO CONTINUADA
CURSO DE ESPECIALIZAÇÃO EM ENGENHARIA DE SEGURANÇA DO
TRABALHO**

**LEVANTAMENTO E ANÁLISE DE NOTIFICAÇÕES EM PLANOS DE
PREVENÇÃO CONTRA INCÊNDIO NO MUNICÍPIO DE CANOAS - RS**

Artigo apresentado como requisito parcial para obtenção do título de Especialista em Engenharia de Segurança do Trabalho, pelo Curso de Especialização em Engenharia de Segurança do Trabalho, da Universidade do Vale do Rio dos Sinos – UNISINOS.

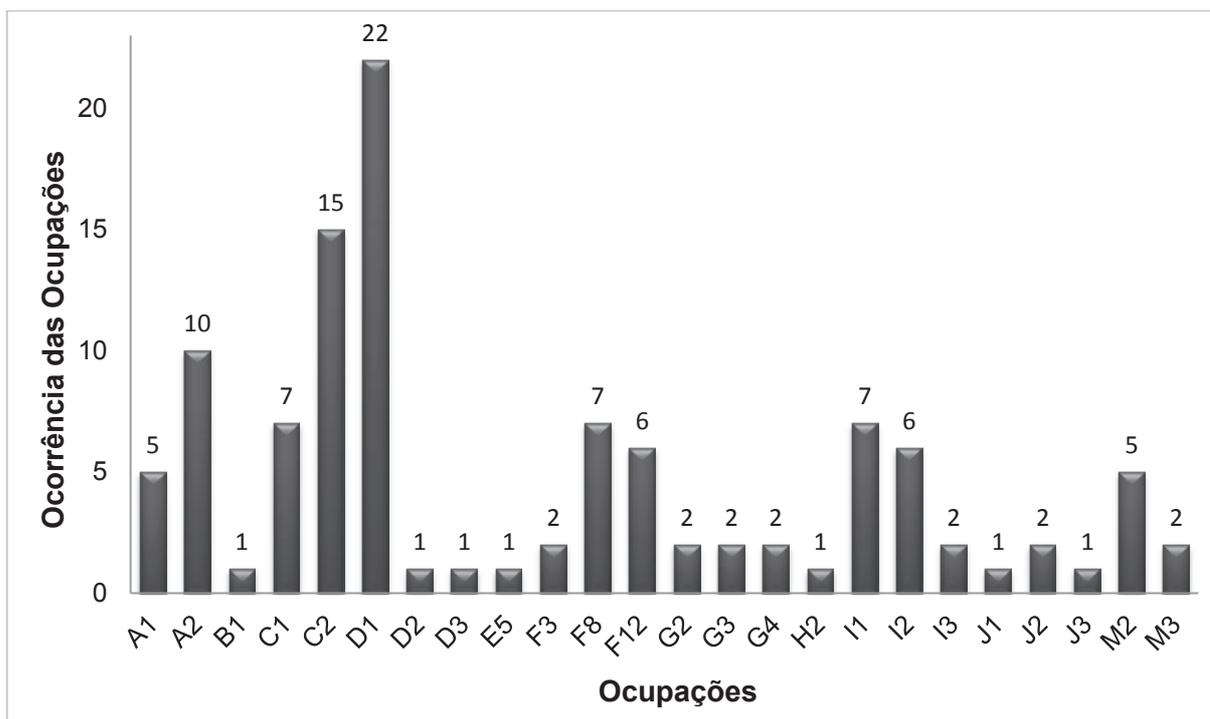
Gráfico 1 – Ocorrência de cada ocupação.

Com a lista fornecida pelos Bombeiros, o acesso no sistema ficou rápido e simplificado, sendo que foi possível organizar as categorias das ocupações das edificações. Em alguns planos existiam edificações com mais de uma ocupação, ou seja, ocupações mistas. Nesses casos o Decreto determina que: será adotado o conjunto de exigências da ocupação que requer o maior nível de segurança, considerando a área total a ser protegida. Das 75 edificações avaliadas, 50 apresentaram apenas um tipo de categoria de ocupação. Os itens notificados propriamente ditos foram, na maioria dos casos, destinados para apenas uma das ocupações quando era mista, e isso foi devidamente registrado. Para fins de apresentação das ocupações encontradas, foram separadas as ocupações que se encontravam no mesmo plano de prevenção, como é possível notar no Gráfico 1.

É possível notar no Gráfico 1 que durante o período verificado não foi possível obter PPCIs de todas as ocupações existentes na lei, sendo que algumas foram mais frequentes, como A2 (Residencial - habitação multifamiliar), C2 (Comercial - comércio com média e alta carga de incêndio) e D1 (Serviços profissionais, pessoais e técnicos - local para prestação de serviço profissional ou condução de negócios). Durante a coleta de dados foi possível observar que alguns PPCIs apresentaram muitos itens nas notificações, enquanto outros apresentaram apenas um ou dois. Em vários casos ocorreram notificações repetidas, pelo fato de que não foi corrigida a notificação prévia e assim mesmo foi feito o pedido de reanálise.

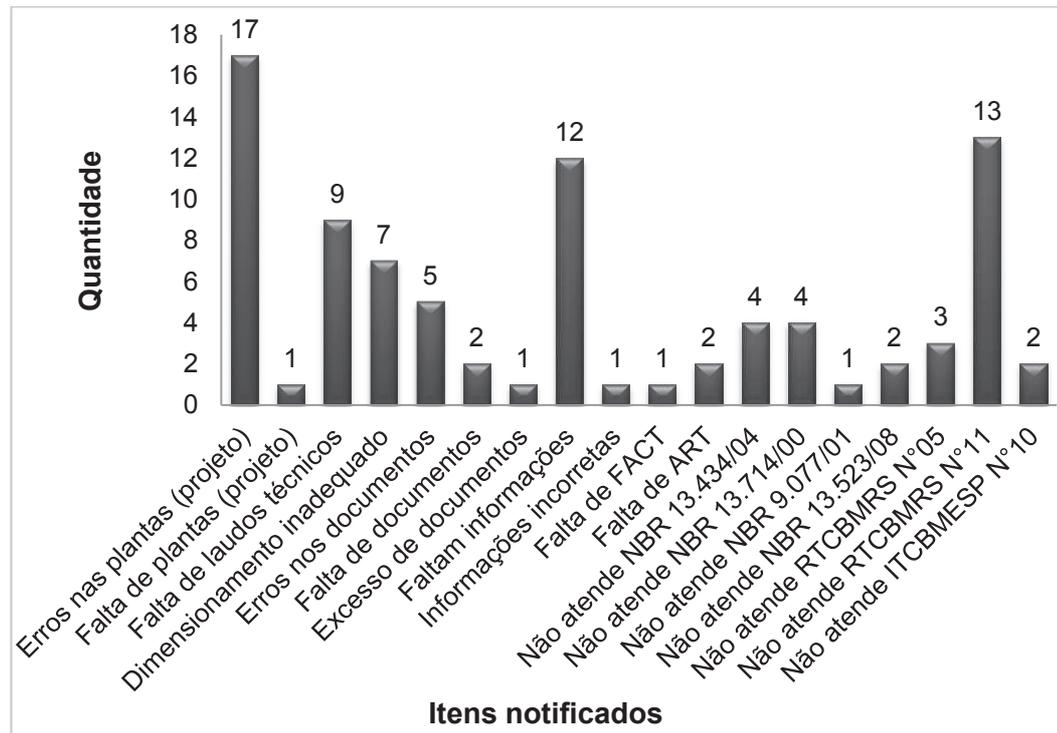
Gráfico 2 – Notificações registradas para a ocupação A2.

As edificações de ocupação A2 apresentaram 18 itens notificados, os mais recorrentes foram: *erros nas plantas (projeto)* com 17 ocorrências e *não atendimento da RTCBMRS N°11* com 13 ocorrências, como é possível notar no Gráfico 2, a seguir.

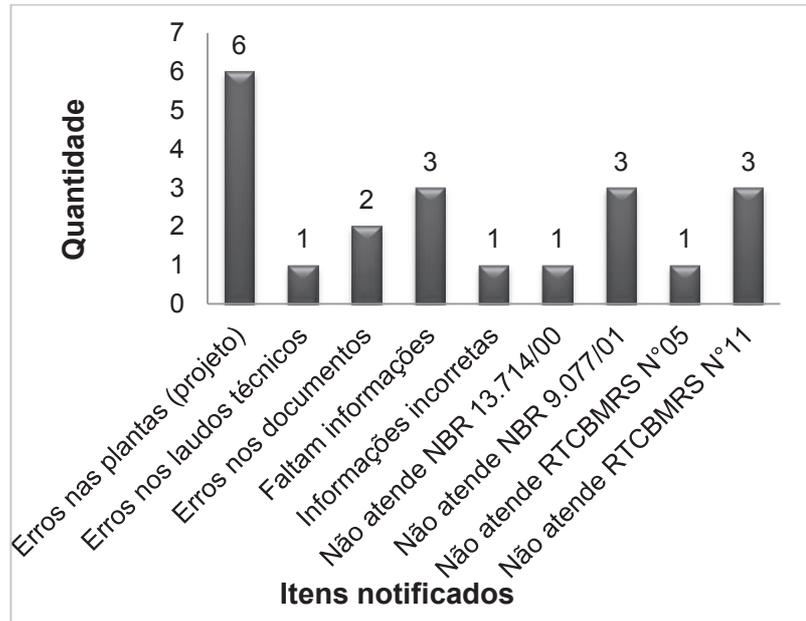
Gráfico 3 – Notificações registradas para a ocupação B1.

A edificação de ocupação B1 (Serviço de hospedagem - hotel e assemelhado) apresentou 9 diferentes itens notificados, como é possível notar no Gráfico 3. Por ter sido analisada apenas uma edificação com essa ocupação, é possível afirmar que algumas não conformidades permaneceram sem correção enquanto era solicitada a reanálise. Um exemplo é *erros nas plantas (projeto)*, que se repetiu 6 vezes. Exemplos desses erros são: *a representação inadequada das saídas de emergência* e *a simbologia inadequada utilizada no projeto*, que se repetiram no processo. O *não atendimento da NBR 9.077/01* estava relacionado ao tipo de escada da edificação, que também não foi corrigido ou justificado no pedido de reanálise. As *informações faltando* são relacionadas à área dos pavimentos ou ao número total da população.

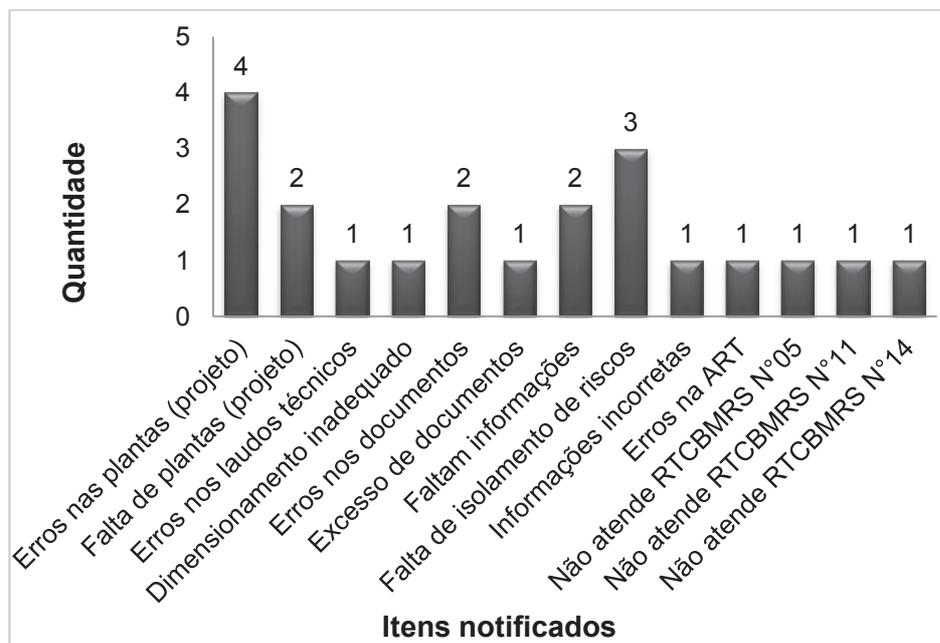
Gráfico 4 – Notificações registradas para a ocupação C1.

Foram 13 itens notificados para a ocupação C1 (Comercial - comércio com baixa carga de incêndio), dessas não conformidades, a *falta de informações* e a *falta de isolamento de riscos* foram as que tiveram maior número de ocorrências que foi 4 e 3 respectivamente, o que é possível perceber no Gráfico 4.

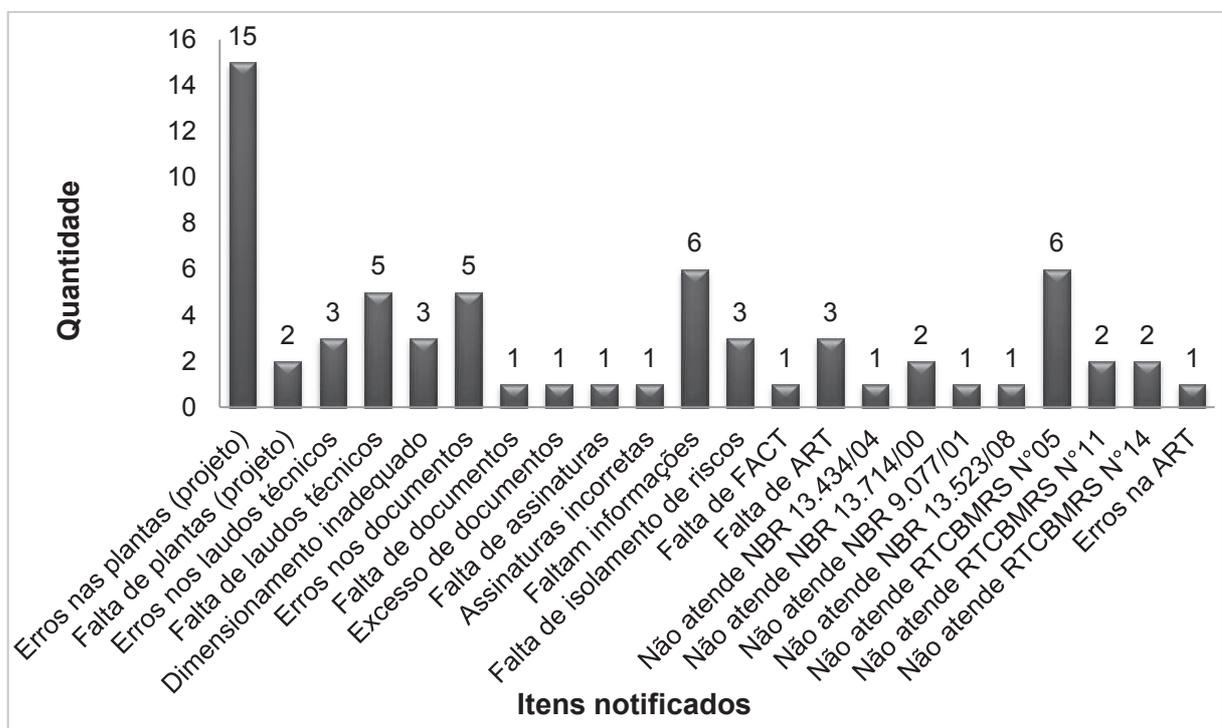
Gráfico 5 – Notificações registradas para a ocupação C2.

Foram 22 itens notificados para a ocupação C2, dos quais, *erros nas plantas (projetos)* ocorreu 15 vezes, como é possível verificar no Gráfico 5. Foram analisadas várias edificações com ocupação C2 que não apresentaram os mesmos tipos de itens notificados. Alguns dos itens verificados foram: *saídas de emergência não representadas adequadamente, simbologia inadequada, falta de detalhamento de laje com Tempo Requerido de Resistência ao Fogo (TRRF)*, dentre outros.

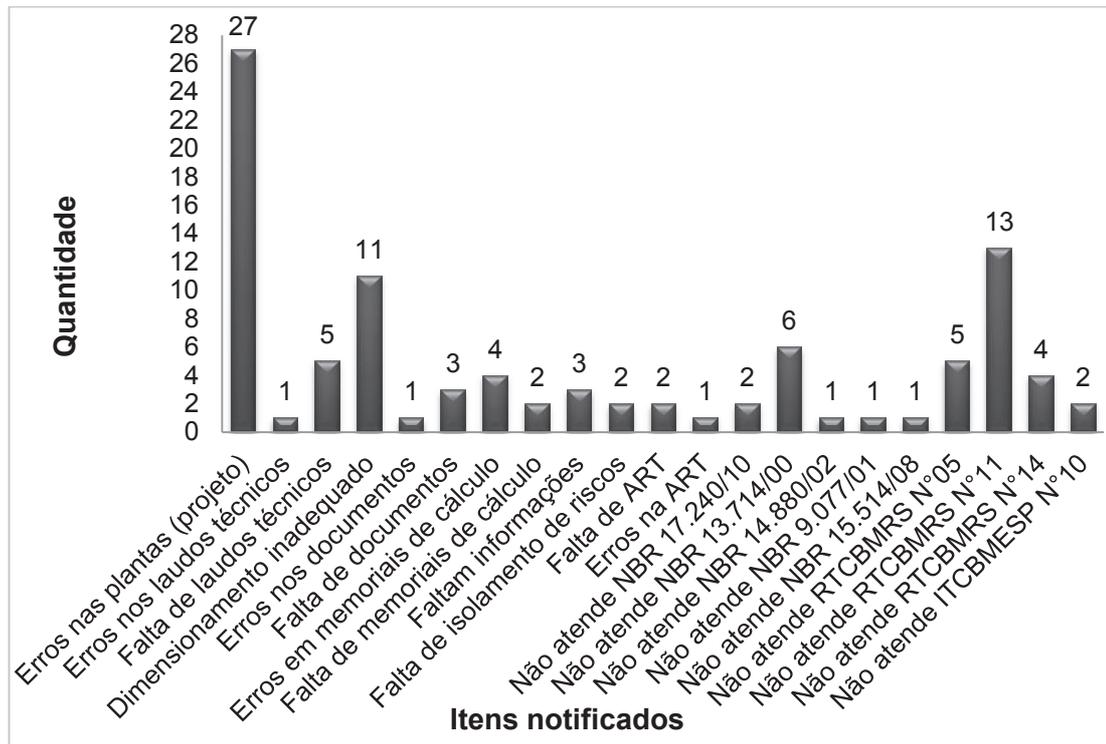
Gráfico 6 – Notificações registradas para a ocupação D1.

Foram 19 itens notificados para a ocupação D1, sendo que: *erros nas plantas (projetos)* apresentou 27 ocorrências e *não atender a RTCBMRS N°11* apresentou 13 ocorrências. Foram analisadas várias edificações dessa ocupação e por isso alguns números ficaram elevados como é possível notar no Gráfico 6.

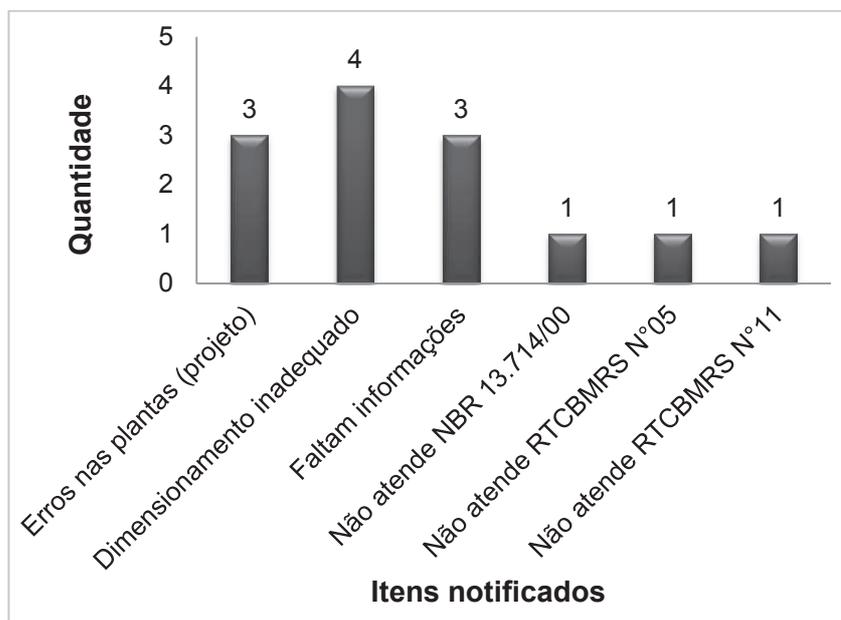
Gráfico 7 – Notificações registradas para a ocupação F3.

Foram encontrados 6 itens de notificação para a ocupação F3 (Locais de reunião de público - centro esportivo e de exibição), como é possível verificar no Gráfico 7. Podendo ser verificado que o item *dimensionamento inadequado* teve o maior número de ocorrências que foi 4.

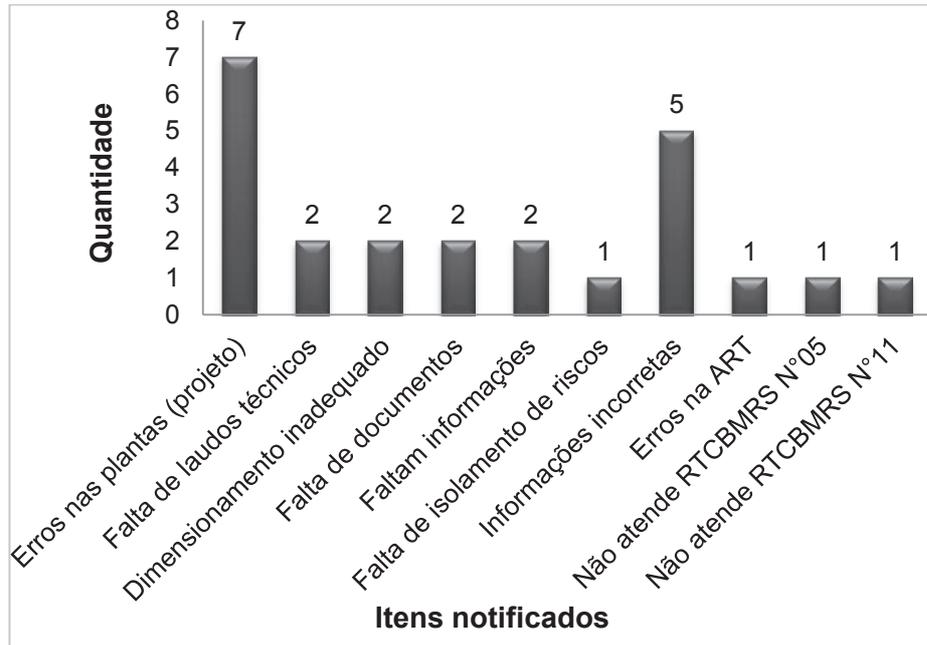
Gráfico 8 – Notificações registradas para a ocupação F8.

Foram encontrados 10 itens de notificação para a ocupação F8 (Locais de reunião de público - local para refeição), como é possível verificar no Gráfico 8. Sendo que: *erros nas plantas (projetos)* e *informações incorretas* foram os que tiveram maior número de ocorrências que foram 7 e 5 respectivamente.

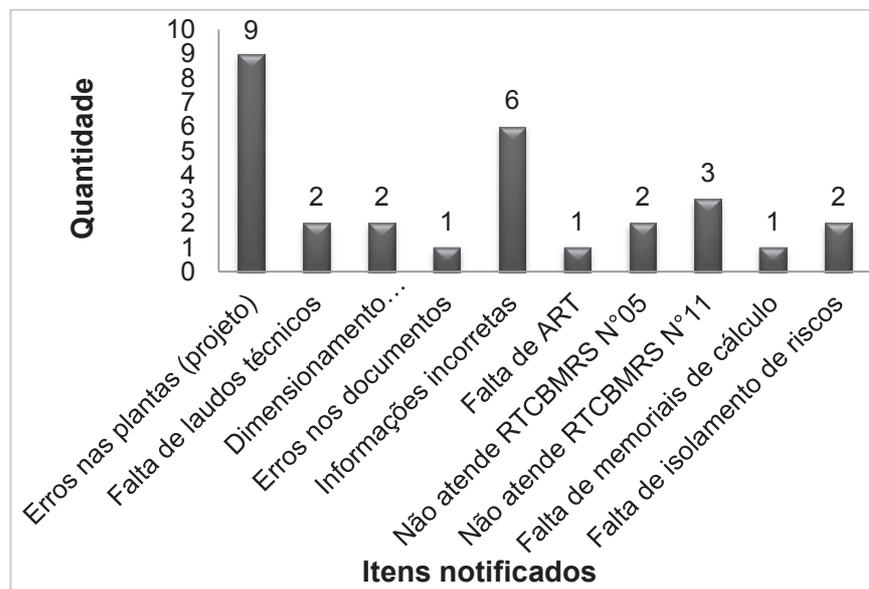
Gráfico 9 – Notificações registradas para a ocupação F12.

Foram encontrados 10 itens de notificação para a ocupação F12 (Locais de reunião de público - clubes sociais, comunitários e de diversão), como é possível verificar no Gráfico 9. Observa-se que os itens com maior número de ocorrências foram: *erros nas plantas (projeto)* com 9 ao todo e *informações incorretas* com 6 ao todo.

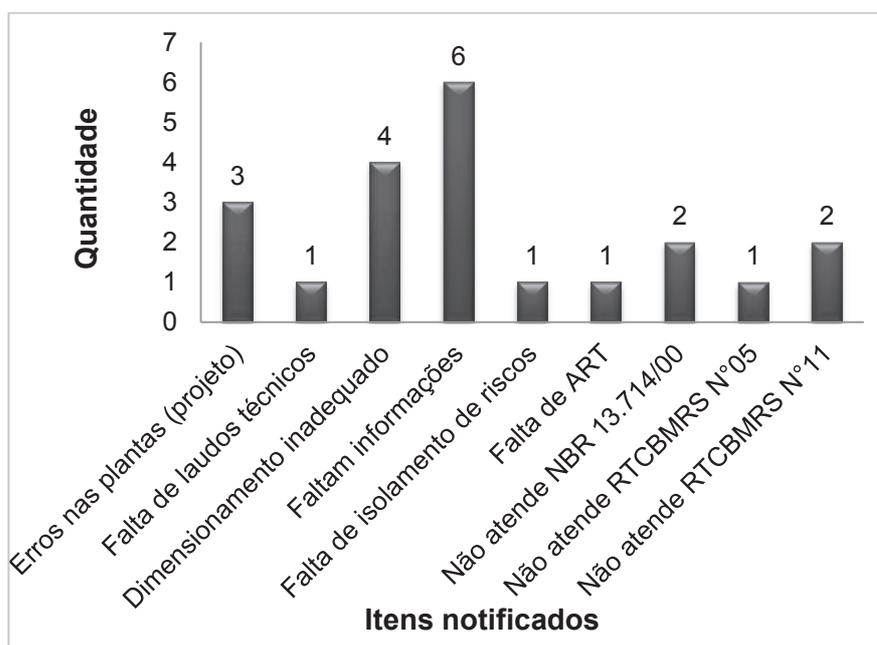
Gráfico 10 – Notificações registradas para a ocupação G2

Foram encontrados 9 itens de notificação para a ocupação G2 (Serviços automotivos e assemelhados - garagem e estacionamento com acesso de público e sem abastecimento), como é possível verificar no Gráfico 10. Nota-se que os itens com maior número de ocorrências foram: *falta de informações* com 6 e *dimensionamento inadequado* com 4 ao todo.

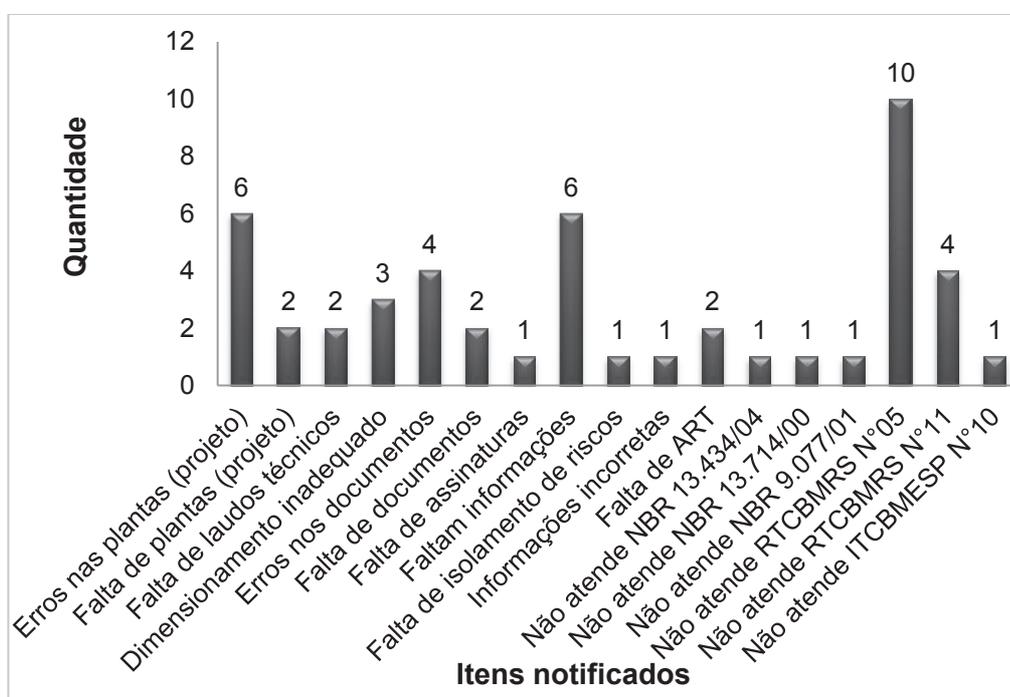
Gráfico 11 – Notificações registradas para a ocupação I1.

Foram encontrados 17 itens de notificação para a ocupação I1 (Industrial - locais onde as atividades exercidas e os materiais utilizados apresentam baixo potencial de incêndio. Locais com carga de incêndio de até 300MJ/m²), como é possível observar no Gráfico 11. Os itens com maior número de repetições foram: *não atender a RTCBMRS N°05* com 10 ocorrências, *erros nas plantas (projeto)* com 6 e *faltam informações* com 6 ocorrências.

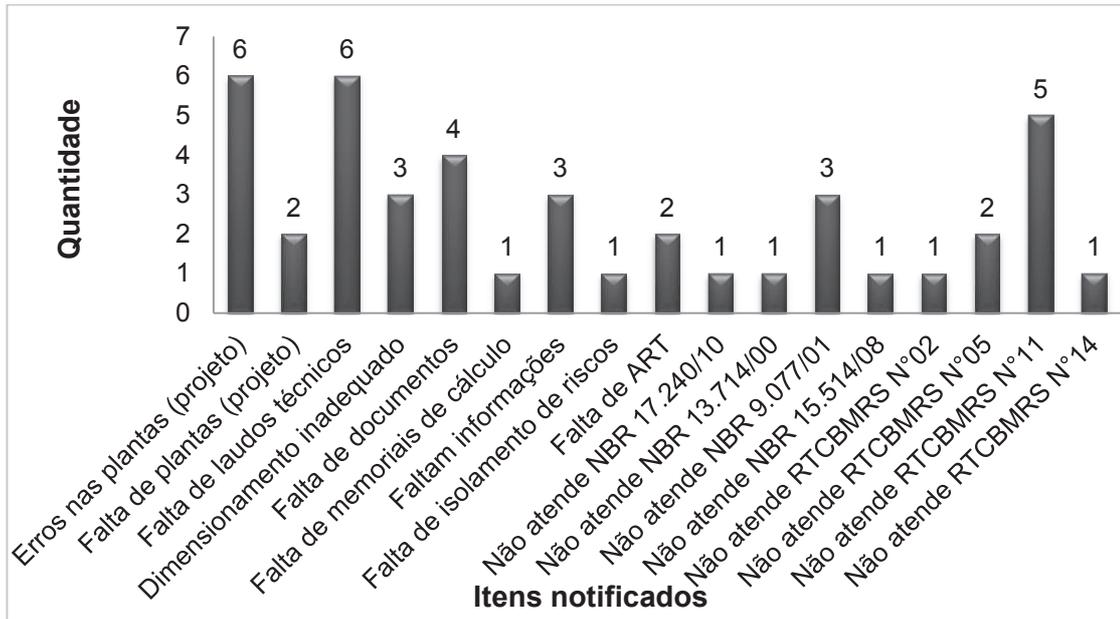
Gráfico 12 – Notificações registradas para a ocupação I2.

Foram encontrados 17 itens de notificação para a ocupação I2 (Industrial - locais onde as atividades exercidas e os materiais utilizados apresentam médio potencial de incêndio. Locais com carga de incêndio acima de 300 até 1200MJ/m²). Os itens com maior número de ocorrências foram: *erros nas plantas (projeto)* e *falta de laudos técnicos*, com 6 cada. É possível observar todos os itens no Gráfico 12.

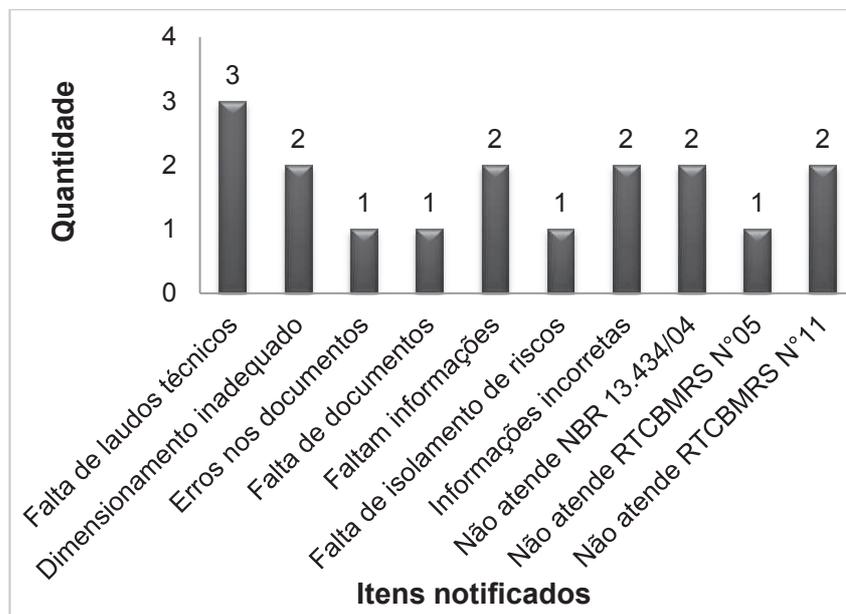
Gráfico 13 – Notificações registradas para a ocupação I3.

Foram encontrados 10 itens de notificação para a ocupação I3 (Industrial - locais onde há alto risco de incêndio. Locais com carga de incêndio acima de 1200MJ/m²). O item com maior número de ocorrências foi falta de laudos técnicos com 3. O restante teve duas ocorrências ou apenas uma, como é possível notar no Gráfico 13. Esses dados são de duas edificações com essa ocupação.

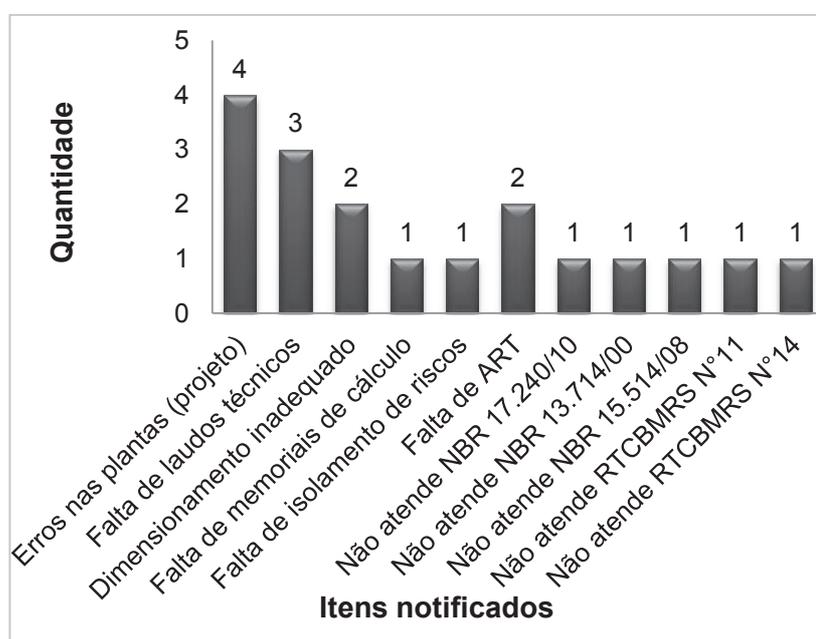
Gráfico 14 – Notificações registradas para a ocupação J1.

Foram encontrados 11 itens de notificação para a ocupação J1 (Depósito - depósitos de material incombustível), como é possível observar no Gráfico 14. Mesmo sendo apenas uma edificação com essa ocupação, houve repetição de vários itens por falta de correção das notificações. Os itens com maior número de ocorrências foram: *erros nas plantas (projeto)* com 4 e *falta de laudos técnicos* com 3.

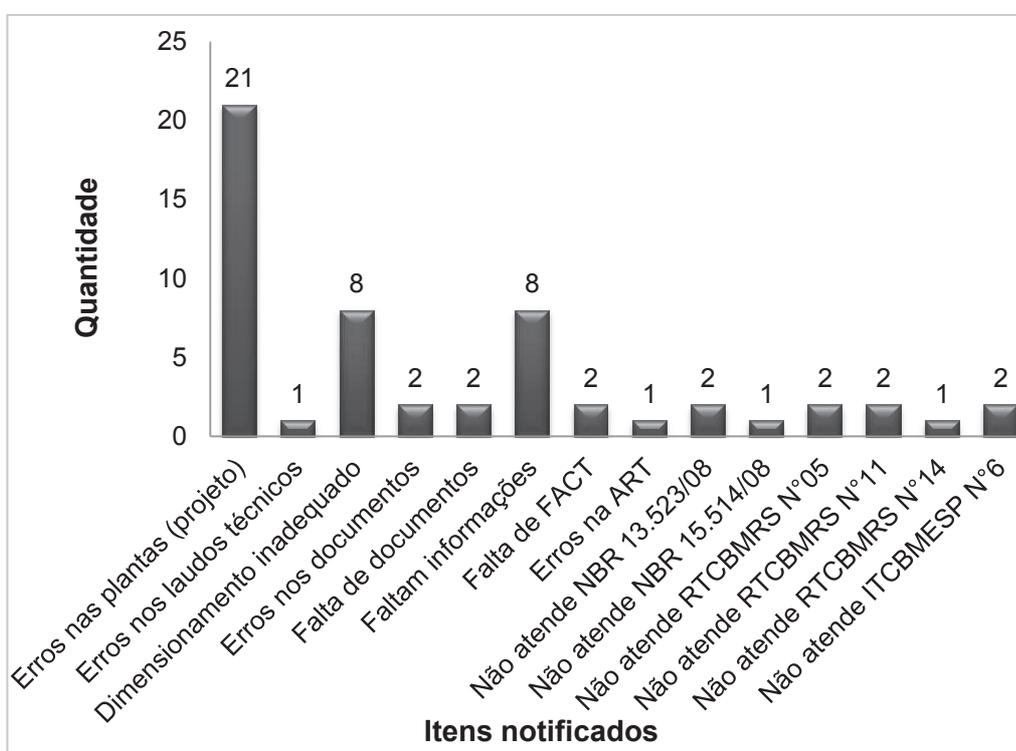
Gráfico 15 – Notificações registradas para a ocupação M2.

Foram encontrados 14 itens de notificação para a ocupação M2 (Especial – líquido ou gás, inflamáveis ou combustíveis). Os itens com maior número de ocorrências foram: *erros nas plantas (projeto)* com 21 ocorrências, *dimensionamento inadequado* e *falta de informações*, com 8 ocorrências cada. É possível observar todos os itens no Gráfico 15.

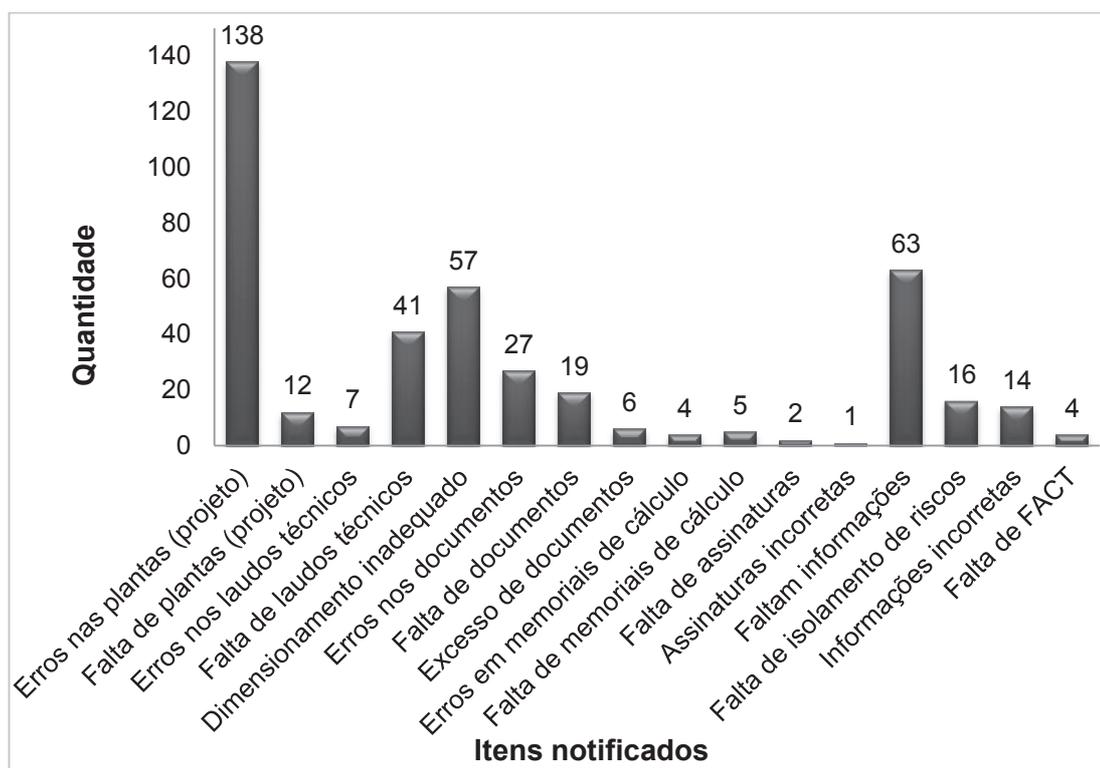
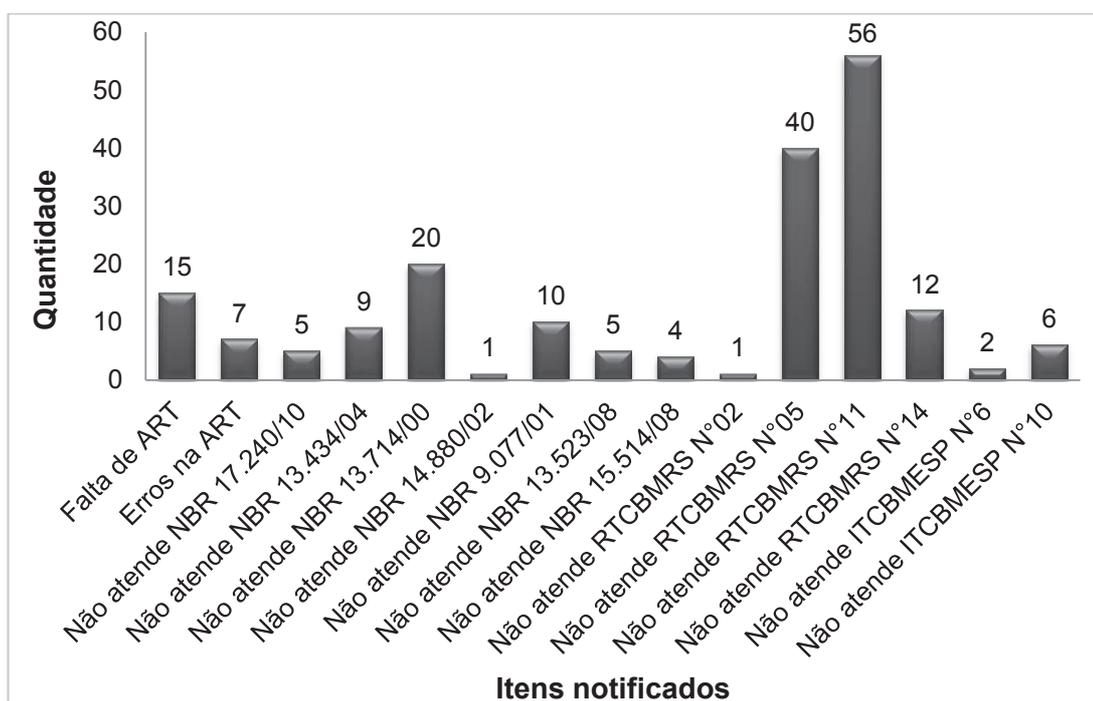
É possível perceber que alguns itens foram mais recorrentes nas notificações. Isso se deve ao fato de que alguns deles englobaram um número grande de não conformidades nos PPCIs. O somatório de itens encontrados nas notificações é apresentado nos Gráficos 16 e 17.

Gráfico 16 – Somatório de cada item notificado.

Gráfico 17 – Somatório de cada item notificado.

A lista de itens registrados nas notificações dos PPCIs é extensa. Para que os dados fossem melhor apresentados e analisados foi criada uma lista reduzida, com itens que englobariam vários outros, como foi apresentado anteriormente. Nota-se nos Gráficos 16 e 17, que os itens com maior número de ocorrências foram: *erros nas plantas (projeto)*, *faltam informações*, *dimensionamento inadequado*, *não atender a Resolução Técnica N°11*, *a falta de laudos técnicos*, *não atender a Resolução Técnica N°05* e *não atender a NBR 13.714*.

O item *erros nas plantas (projeto)* foi o item com maior número de ocorrências. Este item abrangeu um número razoável de não conformidades registradas nas notificações, como: saídas de emergência inadequadas, compartimentação vertical e horizontal não representada, sistema hidráulico inadequado, falta de detalhamento de laje e escada, central de gás não representada, acesso para viaturas não representado, simbologia e sinalização incorretas, barras antipânico não representadas e detecção automática não representada.

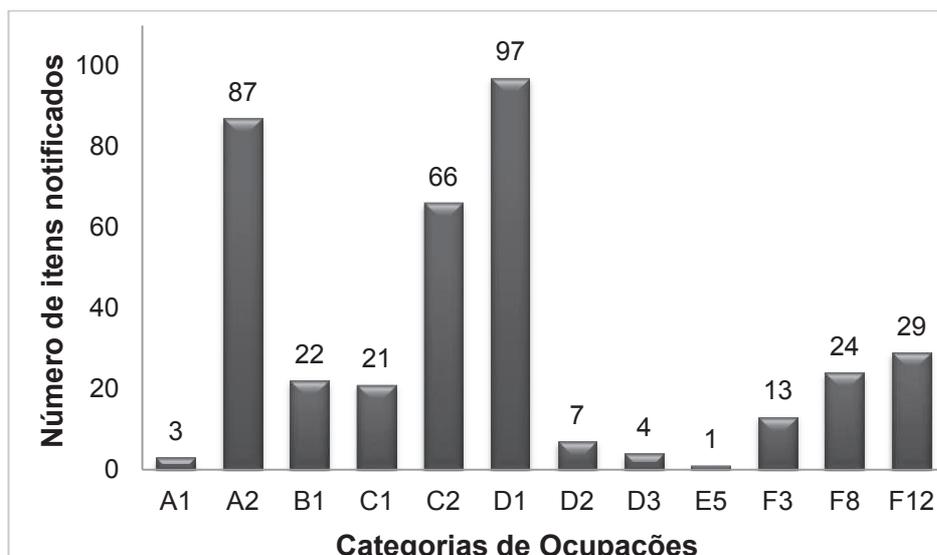
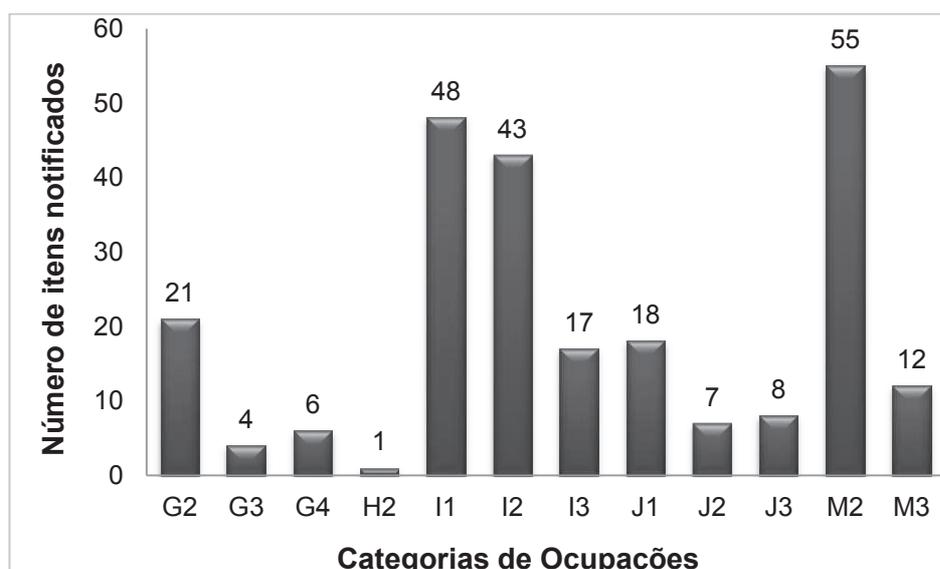
É interessante mencionar também que algumas ocupações receberam mais notificações, como é possível perceber nos Gráficos 18 e 19 a seguir.

Gráfico 18 – Somatório de itens de notificação por categoria de ocupação.

Gráfico 19 – Somatório dos itens de notificação por categoria de ocupação.

As ocupações A2 e D1 foram as que apresentaram os maiores números de itens notificados. Foram 7 PPCIs com a ocupação A2 predominante, os quais apresentaram um número elevado de não conformidades no processo, os 3 itens mais significantes foram: *erros nas plantas (projeto)*, *faltam informações e não atende RTCBMRS N°11*. Os erros nas plantas envolveram representações inadequadas de: saídas de emergência, compartimentação vertical e horizontal, sistema hidráulico, detalhamento de laje e escada, central de gás, acesso para
