**UNIVERSIDADE DO VALE DO RIO DOS SINOS - UNISINOS
UNIDADE ACADÊMICA DE PESQUISA E PÓS-GRADUAÇÃO
PROGRAMA DE PÓS-GRADUAÇÃO EM ENGENHARIA CIVIL
NÍVEL MESTRADO**

**AVALIAÇÃO DA RESISTÊNCIA AO FOGO DE PAREDES DE ALVENARIA DE
BLOCOS CERÂMICOS COM INSTALAÇÕES PREDIAIS**

Dissertação apresentada como requisito parcial para obtenção do título de Mestre em Engenharia Civil, pelo Programa de Pós-Graduação em Engenharia Civil da Universidade do Vale do Rio dos Sinos - UNISINOS

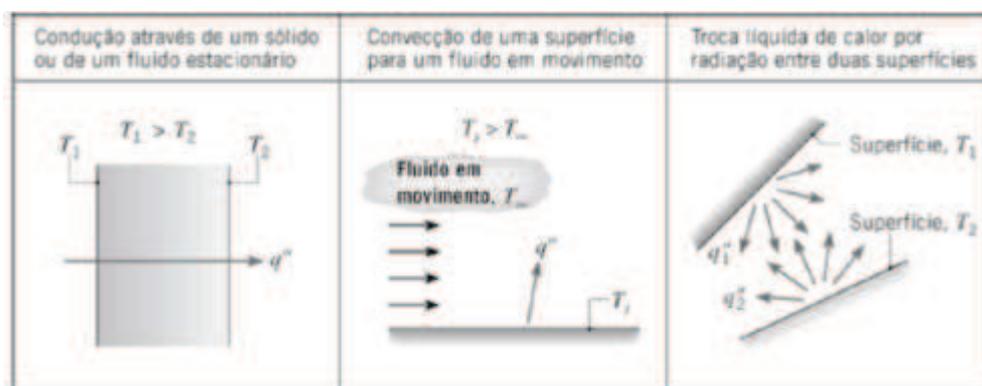
Figura 2 – Mecanismos de transferência de calor

Conforme a ISO 13943 (ISO, 2017), a transferência de calor consiste na troca de energia térmica dentro de um sistema físico ou entre sistemas físicos, dependendo da temperatura e pressão, por dissipação de calor. Em outras palavras, a transferência de calor é a energia térmica em trânsito devido a uma diferença de temperatura no espaço (BERGMAN et al., 2014) e ocorre por meio da condução, convecção e radiação (Figura 2). É necessário a presença de um gradiente de temperatura em meio material para a transferência de calor ocorrer por meio de condução e convecção, enquanto que a radiação térmica ocorre sem a necessidade de contato com a matéria.

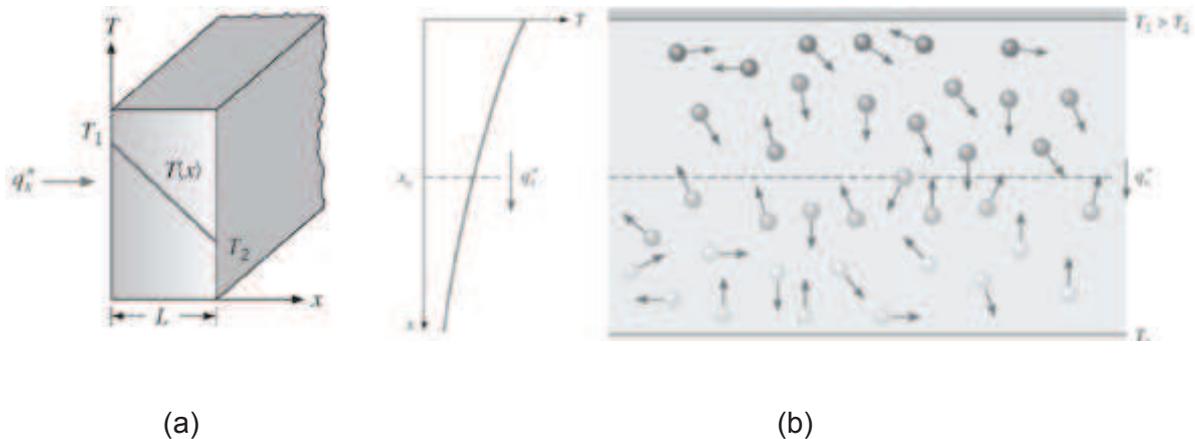
Figura 3 – Transferência de calor por condução

O esquema da Figura 3 representa a transferência de calor por condução, onde a energia das moléculas é proveniente do movimento de translação e, internamente, aos movimentos internos de rotação e de vibração. A colisão entre as partículas faz com que as moléculas com mais energia transfiram energia para as menos energéticas.

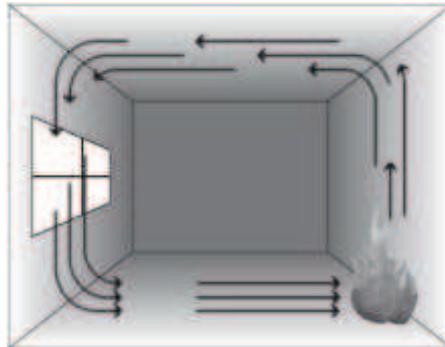
Figura 4 – Transferência de calor por convecção

Essa expansão torna o fluido menos denso em relação ao fluido ao seu redor e, conseqüentemente, a força de empuxo o faz subir, conforme representado na Figura 4. (HALLIDAY; RESNICK; WALKER, 2009).

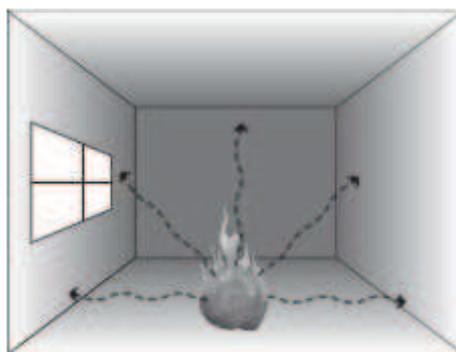
Figura 5 – Troca de calor por radiação

A transmissão de calor por meio da emissão de ondas eletromagnéticas é a chamada radiação térmica (Figura 5), que ocorre quando a matéria se encontra a uma temperatura não-nula, ou seja, diferente de zero. As mudanças na estrutura dos átomos que constituem a matéria promovem a emissão de calor (BERGMAN et al., 2014), que pode ser calculada por meio da Equação 3:

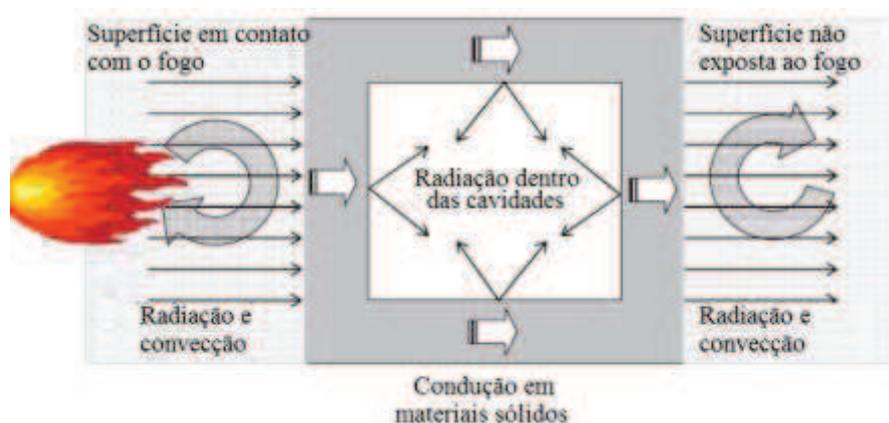
Figura 6 – Transferência de calor através de blocos ou tijolos com cavidades

Os três modos de transferência de calor da superfície exposta para a superfície não exposta de uma parede construída com blocos ou tijolos com cavidades (Figura 6), que podem ser levados em consideração durante uma situação de incêndio são:

- a) condução nas partes sólidas e nas juntas;
- b) convecção e radiação da superfície exposta as altas temperaturas para a superfície não exposta;
- c) radiação dentro das cavidades.

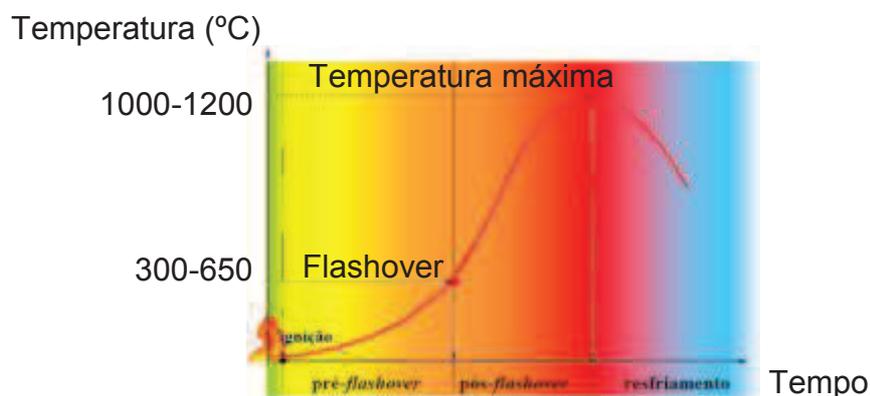
Figura 7 – Desenvolvimento da temperatura durante um incêndio

A ISO 13943 (ISO, 2017) conceitua *flashover* como sendo a transição para um estado de envolvimento total da superfície em um incêndio de materiais combustíveis dentro de um ambiente. Para Karlsson e Bengtsson (1999), *flashover* se refere a transição súbita e sustentada do fogo em fase de propagação para um incêndio totalmente desenvolvido, com temperaturas acima de 1000°C. Nesta fase o incêndio toma conta do ambiente e todos os materiais combustíveis presentes entram em combustão, sendo consumidos pelo fogo. Após o fogo consumir os materiais combustíveis, o incêndio vai perdendo força e sua intensidade vai diminuindo, passando para o quarto estágio. A Figura 7 apresenta as fases de desenvolvimento de um incêndio, relacionando como a temperatura evolui em função tempo.

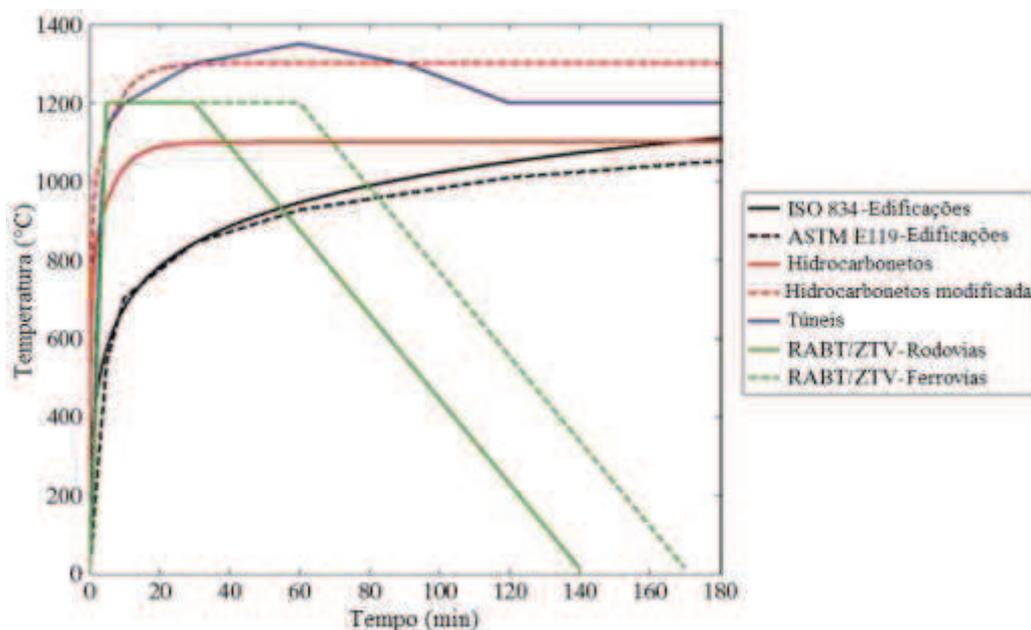
Figura 9 – Curvas padrão para diferentes cenários de incêndio

As curvas de incêndio (Figura 9) são utilizadas na avaliação da resposta térmica de sistemas e materiais construtivos (KHOURY, 2000; MARAVEAS e VRAKAS, 2014):

- e) curva para o projeto de túneis: apresenta uma pequena redução de temperatura após 60 minutos de exposição ao fogo;
- f) curvas RABT/ZTV: utilizadas para dois grupos de incêndio: em túneis rodoviários e ferroviários. A última possui uma extensão de 30 minutos na temperatura máxima. Ambas estabelecem uma fase linearmente descendente (resfriamento) de 110 minutos.

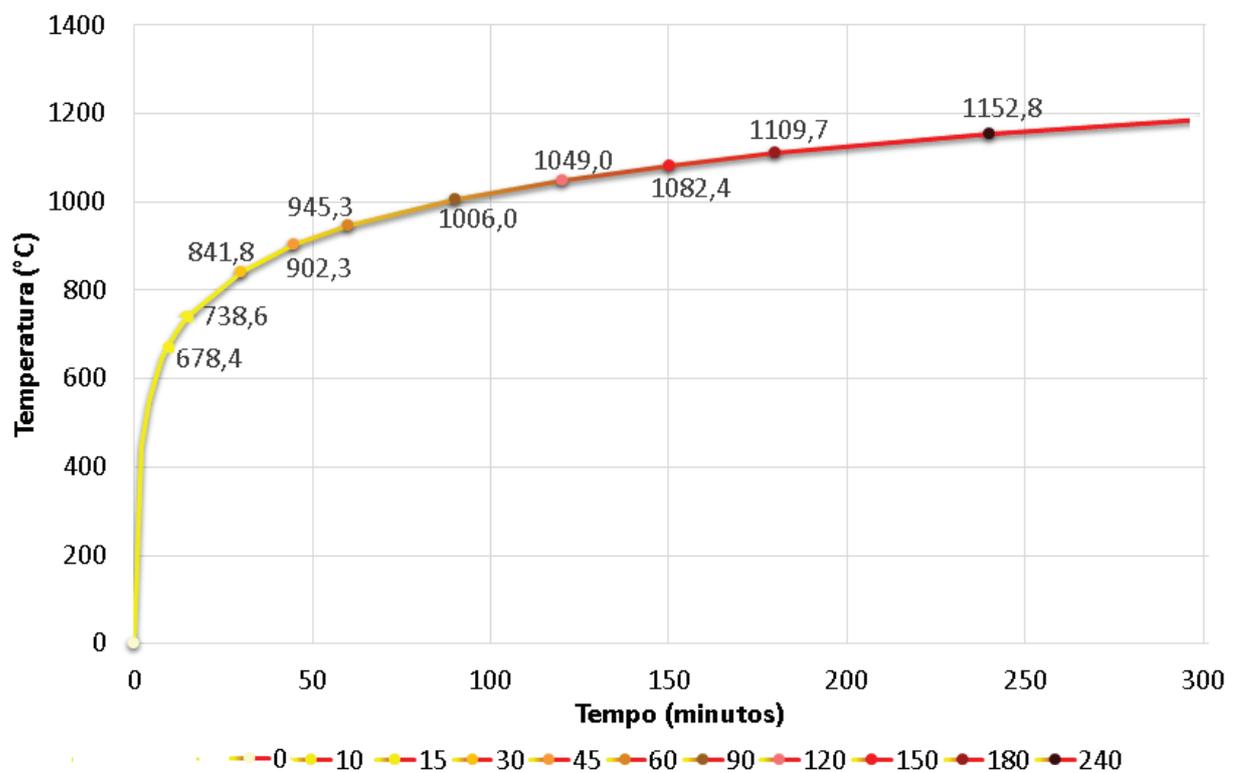
Figura 10 – Evolução da temperatura ao longo do tempo conforme a ISO 834

A Equação 4 representa a curva de incêndio padrão ISO 834 (ISO, 1999), baseada na taxa de queima dos materiais encontrados na edificação e fundamentada pelo aumento de temperatura do forno de ensaio em função do tempo. Considerando uma temperatura inicial T_0 de 20°C aplicada na Equação 4, pode-se estabelecer o TRRF mostrado na curva da Figura 10, representando a evolução da temperatura ao longo do tempo.

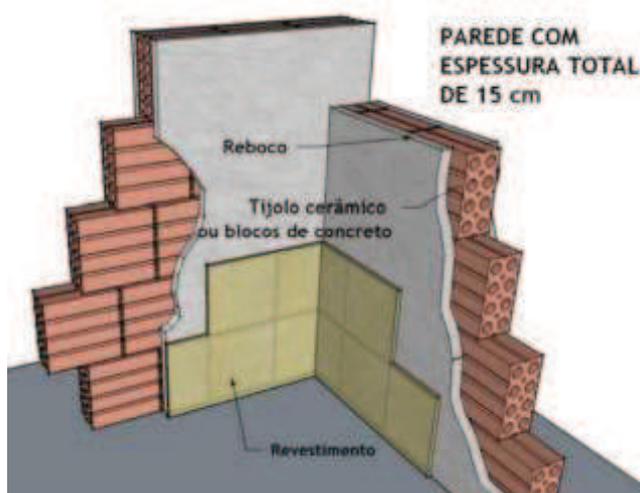
Figura 11 – Representação de sistema vertical de compartimentação corta-fogo

Conforme recomendações da RT n° 05 (RIO GRANDE DO SUL, 2016), as paredes de compartimentação, feitas com tijolos cerâmicos ou blocos de concreto, devem ter pelo menos 15 cm de espessura e devem ser revestidas em ambos os lados com material incombustível, visando aumentar a resistência ao fogo do sistema de compartimentação (Figura 11).

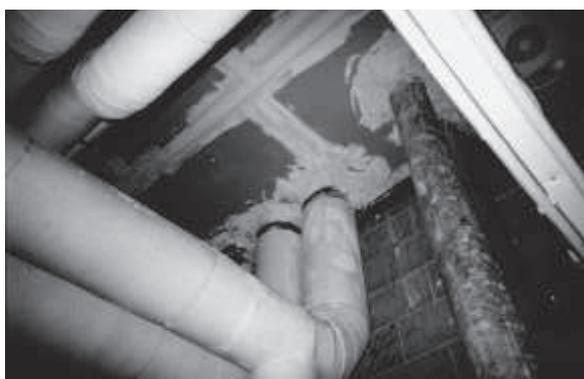
Figura 12 – Laje contendo aberturas para passagem de instalações hidráulicas com utilização de selagem corta-fogo

Em casos onde tem-se uma abertura ou penetração destinada a passagem de instalações prediais, como por exemplo uma instalação hidráulica (Figura 12), recomenda-se que seja executada uma selagem com o objetivo de evitar a propagação das chamas e gases quentes. As aberturas se tornam caminhos por onde o ar pode percorrer, facilitando a propagação do fogo. (BUCHANAN e ABU, 2017).

A IT 09 (SÃO PAULO, 2018b), assim como o Manual da Câmara Brasileira da Indústria da Construção (CBIC, 2013) estabelecem que as aberturas em sistemas de compartimentação, destinadas a tubulação hidráulica, com diâmetro igual ou superior a 40 mm sejam providas de selagem que tenha a capacidade de fechar a abertura em uma situação de incêndio. Em relação ao cenário internacional, na Inglaterra, por exemplo, o *Approved Document B* (HM GOVERNMENT, 2011), que estabelece requisitos de segurança contra incêndio em edificações, também especifica medidas de proteção para aberturas destinadas a instalações a partir de 40 mm de diâmetro.

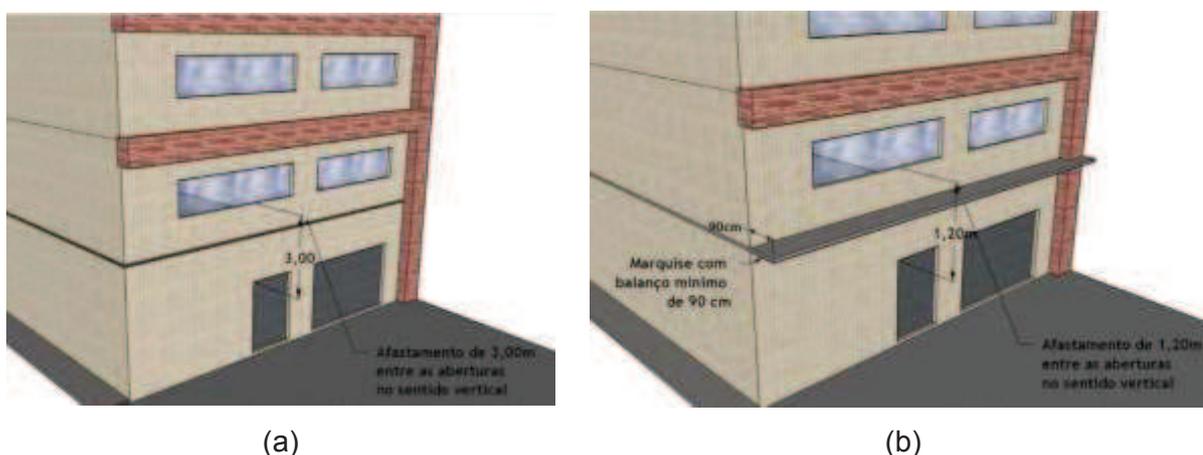
Figura 13 – Representação do afastamento vertical entre aberturas situadas em paredes externas: (a) sem marquise e (b) com marquise corta-fogo

Em relação as aberturas contidas nas fachadas de edificações, deve-se manter um afastamento mínimo de 3 m entre as mesmas, visando evitar que durante uma situação de incêndio o fogo se propague para outros andares (Figura 13a), e nos casos onde tem-se um elemento corta-fogo auxiliar, como uma marquise ou recuo na fachada, com pelo menos 90 cm de largura, pode-se considerar um afastamento mínimo de 1,20 m entre as aberturas das paredes externas (Figura 13b).

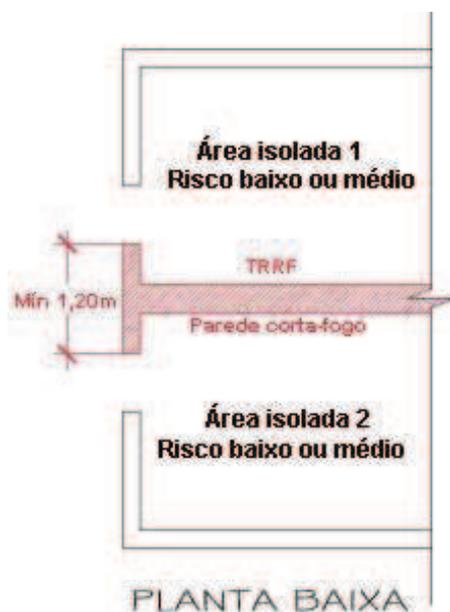
Figura 14 – Isolamento de risco para áreas com grau de risco de incêndio baixo ou médio

Paredes corta-fogo devem ser utilizadas para isolar os riscos através da separação de áreas em uma mesma edificação. A parede de compartimentação deve resistir ao TRRF mínimo estabelecido nas normas ou instruções técnicas durante um incêndio. Um exemplo para grau de risco de incêndio baixo e/ou médio com aberturas no mesmo alinhamento, representado na Resolução Técnica de

Transição (RIO GRANDE DO SUL, 2017), estabelece que a distância horizontal mínima entre as aberturas deve ser 1,2m, conforme mostra a Figura 14.

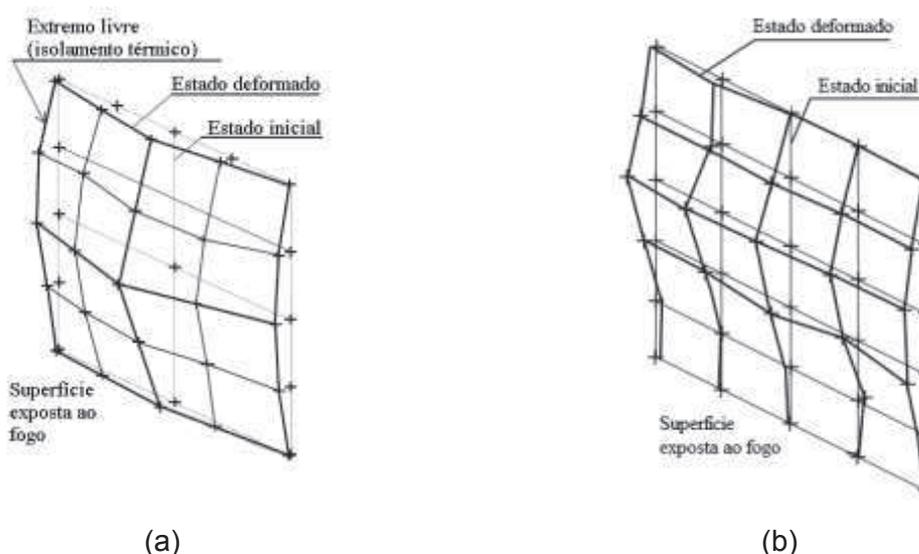
Figura 15 – Representação da deformação sob exposição à altas temperaturas: (a) sistema de vedação e (b) sistema estrutural

Durante a exposição as altas temperaturas, paredes com função de vedação apresentam um comportamento de placa fixada nos quatro cantos (Figura 15a),

sendo que as bordas laterais não tem influência significativa na deformação do tipo dupla curvatura, que tende a ser maior no centro da parede, na direção das altas temperaturas. (NGUYEN; MEFTAH, 2012). Para paredes estruturais, a deformação de curvatura única pode ser observada na Figura 15b, onde o arqueamento proveniente das forças de flexão na direção das altas temperaturas é maior na parte superior da parede. As investigações, como as de Nguyen e Meftah (2012) e Souza (2017) indicaram que as deformações em alvenaria estrutural são menores quando comparados as alvenarias de vedação. No decorrer do tempo de ensaio, os sistemas de alvenaria tendem a retornar em direção a posição de origem, o que, conforme mencionado por Hennemann et al. (2017) e Nguyen et al. (2009), tem relação com a recuperação da rigidez e redução do módulo de elasticidade.

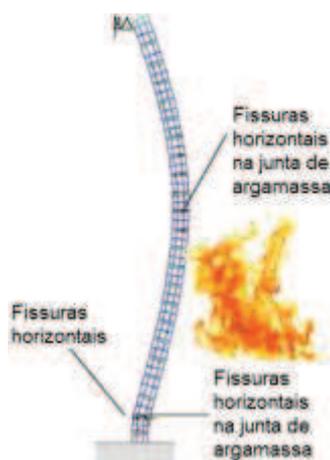
Figura 16 – Esquema do encurvamento da alvenaria

De acordo com Nadjai et al. (2006) os sistemas verticais tendem a se curvar na direção das altas temperaturas devido ao gradiente térmico entre a face exposta e a face não exposta, ocasionado uma dilatação térmica diferencial entre as superfícies, gerando tensões de tração que superam a resistência a tração da argamassa e, por consequência, surgem fissuras nas juntas de assentamento que se propagam até o revestimento, conforme observa-se no esquema da Figura 16.

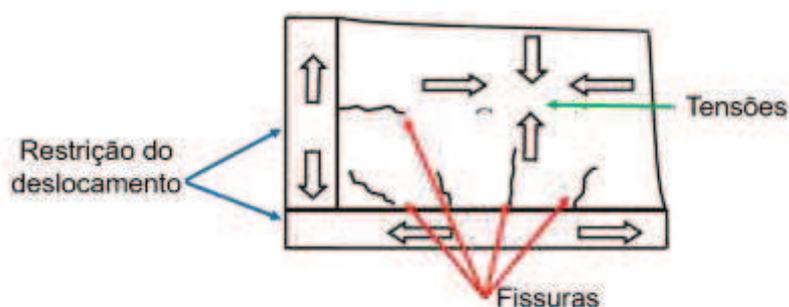
Figura 17 – Fissuras provocadas pelas tensões geradas devido à restrição do deslocamento

A superfície não exposta de paredes de compartimentação tende a fissurar em casos de incêndio (Figura 17).

As tensões geradas com a dilatação térmica na superfície não exposta de paredes de compartimentação provocam fissuras horizontais nas bordas laterais e

verticais nas extremidades inferiores e superiores. Nos cantos, é comum se manifestarem fissuras oblíquas, em função da restrição de deslocamento, devido ao vínculo com os elementos estruturais, como vigas e pilares. (GILBERT, 2015).

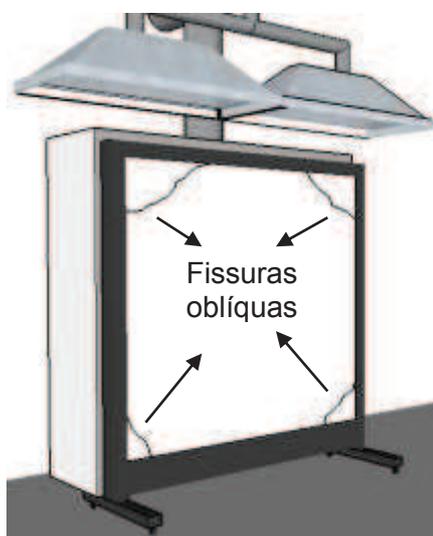
Figura 18 – Fissuras oblíquas em cantos de paredes de compartimentação

Em relação aos sistemas verticais construídos em laboratório para avaliação quanto a resistência ao fogo, o vínculo é com o pórtico sob o qual foram construídos, e também há a possibilidade de manifestarem-se fissuras oblíquas nos cantos (POPE; ZALOK, 2017), conforme mostrado no esquema da Figura 18. Além dos cantos, as tensões também provocam fissuras horizontais e verticais.

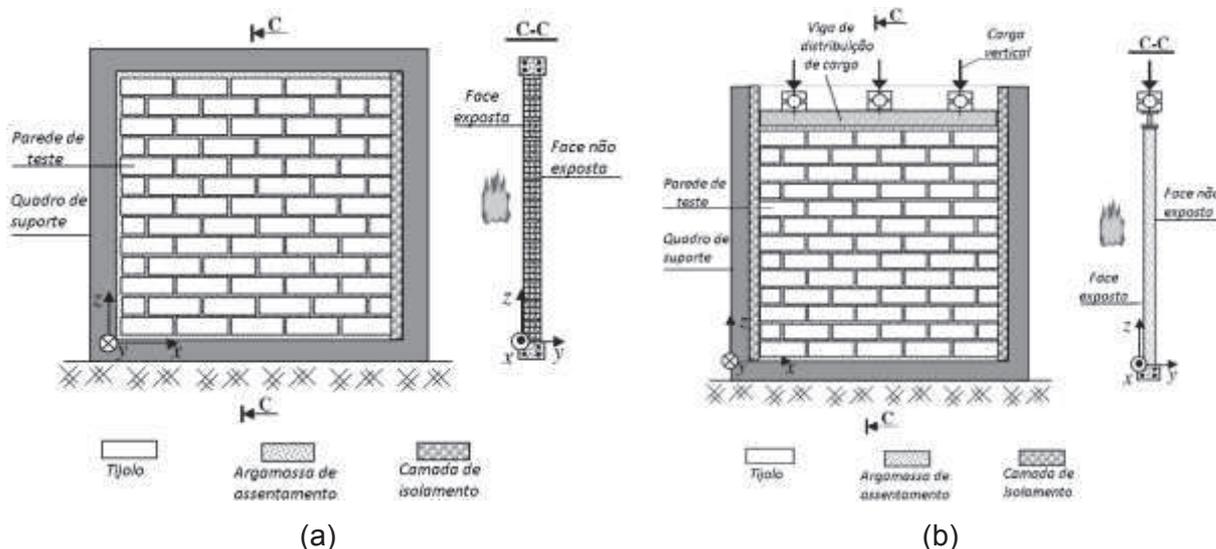
Figura 19 – Esquemas de testes para avaliação do desempenho ao fogo de sistemas de vedações verticais: (a) sem função estrutural e (b) com função estrutural

A Figura 19 apresenta a configuração sugerida para testar a resistência ao fogo de paredes (a) sem função estrutural e (b) com função estrutural. Após a montagem e cura da parede, ela deve ser posicionada em frente ao forno vertical para a realização do ensaio e avaliação da resistência ao fogo.

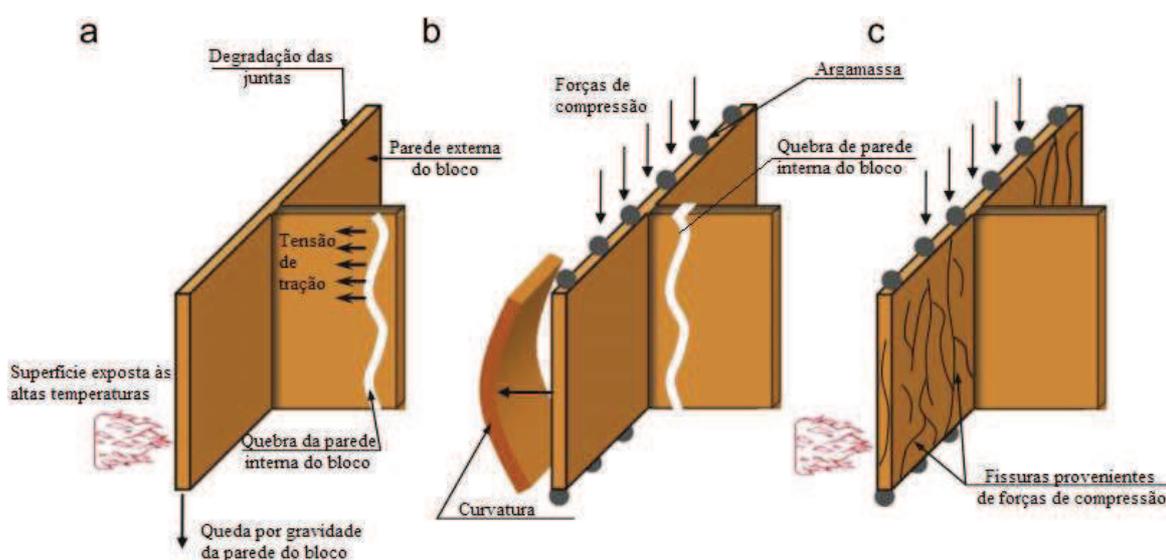
Figura 20 – Representação esquemática do efeito do *spalling* em blocos cerâmicos

Com a investigação de Nguyen e Meftah (2012), concluiu-se que a transferência de calor, durante uma situação de incêndio, dentro de paredes de alvenaria construídas com blocos cerâmicos vazados, ocorre principalmente devido à radiação e a convecção, atentando para o fato de que quanto maior for a espessura das paredes, maior será o isolamento térmico. O lascamento (*spalling*) dos blocos com furos na vertical, que ocorreu em algumas amostras, pode estar associado principalmente a 3 causas (Figura 20):

- (a) pela quebra das paredes internas do bloco;
- (b) pela tendência do bloco a flambar e apresentar, conseqüentemente, uma curvatura;
- (c) presença de zonas frágeis nas paredes externas dos blocos, que se quebram e vão caindo em pequenos pedaços.

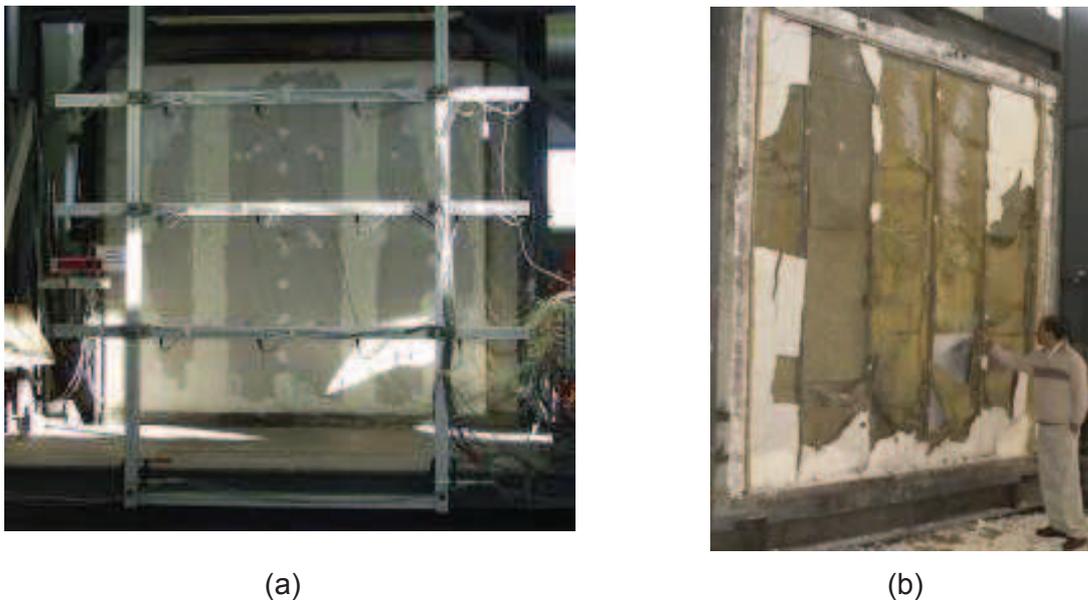
o gesso perdeu suas propriedades mecânicas com perda total de rigidez em temperaturas superiores a 150 °C. A Figura 21 mostra o sistema ensaiado.

Figura 21 – Parede ensaiada: (a) termopares instalados na amostra antes do teste e (b) superfície da amostra exposta ao fogo após o teste

Nassif, Yoshitake e Allam (2014) realizaram ensaios de resistência ao fogo em paredes de gesso preenchidas com um isolante térmico e acústico incombustível, observando o surgimento de fissuras na superfície das placas de gesso expostas ao fogo aos 8 minutos de ensaio e, aos 48 minutos, os painéis começaram a cair, deixando os perfis de aço completamente expostos ao fogo. Na superfície não exposta ao fogo, aos 33 minutos de ensaio foi constatado a presença de fumaça na parte superior do sistema e, aos 40 minutos de ensaio, constatou-se que havia umidade e a presença de água na parte inferior da parede, o que está associado com o processo de desidratação do gesso. Além disso, foi concluído que

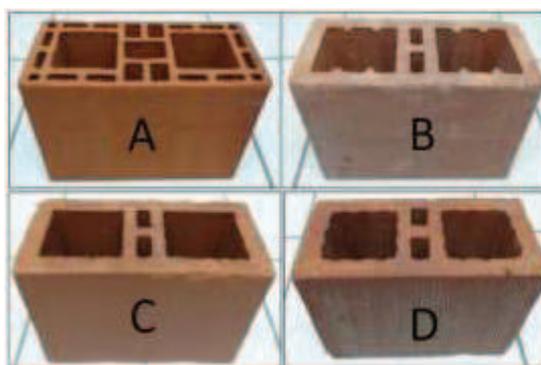
Lima et al. (2018) investigaram o comportamento de paredes de alvenaria expostas à altas temperaturas variando a geometria do bloco. Foram utilizadas 4 geometrias diferentes de blocos de argila para a construção das amostras com função estrutural, cujas dimensões eram de 75 x 80 cm (comprimento x altura), sendo o bloco A com resistência à compressão de 7 MPa, o bloco B com 10 MPa, o bloco C com 15 MPa e o bloco D com 18 MPa. A Figura 22 mostra o aspecto visual dos blocos investigados. Todos blocos tinham dimensões de 150 x 200 x 300 mm (largura x altura x comprimento), e as amostras receberam chapisco e revestimento argamassado externo de 2,0 cm e revestimento interno de 1,0 cm. As amostras foram submetidas a uma temperatura de 900 °C por 240 minutos, mantendo sua integridade estrutural e estanqueidade durante todo o ensaio. No que concerne ao isolamento térmico as amostras confeccionadas com os blocos A e D mantiveram sua capacidade até os 240 minutos de exposição, enquanto que as amostras construídas com os blocos B e C se mantiveram isolantes por 180 minutos e 210 minutos, respectivamente. O bloco A foi o que apresentou o melhor desempenho.

Figura 22 – Aspecto visual das geometrias investigadas

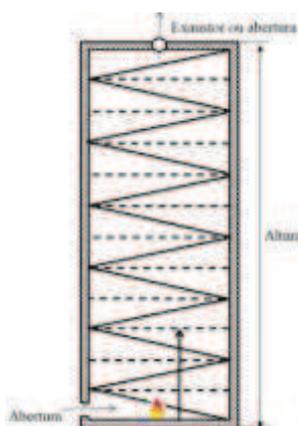
Em uma abertura do tipo shaft (Figura 23), durante uma situação de incêndio, a transferência de calor ocorre devido a convecção e radiação, em função do fluxo de fumaça no interior. (QI et al., 2017).

Figura 23 – Esquema de uma abertura do tipo “shaft” em um edifício

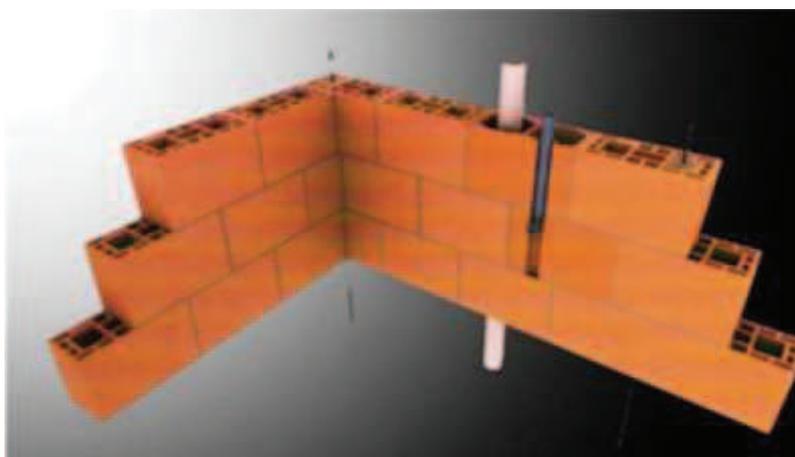
A tubulação plástica que atravessa paredes e lajes com função corta-fogo acaba aumentando as chances de que o fogo, a fumaça e os gases quentes se propaguem para ambientes adjacentes. Para evitar danos maiores, desde a década de 70 já era recomendado o uso de selantes intumescentes que tem como objetivo fechar as aberturas das instalações prediais mediante um evento de incêndio. A Figura 24 mostra a instalação hidráulica em uma parede.

Figura 24 – Representação de uma instalação hidráulica em parede

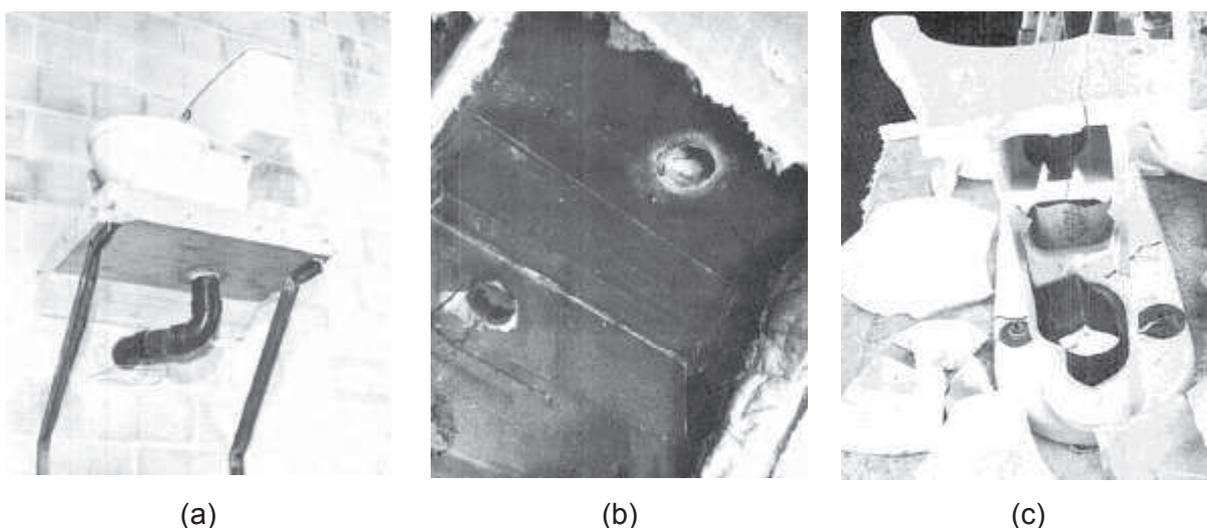
Publicações de longa data, como a de McGuire (1973) já alertava sobre o risco que as aberturas existentes em pisos e paredes causam na propagação do incêndio. McGuire (1974) avaliou experimentalmente a resistência ao fogo de um sistema constituído por alvenaria de blocos de concreto e laje de concreto armado com uma instalação hidrossanitária, conforme mostrado na Figura 25. Após a realização do teste, que teve uma duração de 2 horas e seguiu as recomendações da ASTM E119, foi verificado que tanto a parede, assim como a laje não apresentavam sinais de comprometimento da segurança estrutural, entretanto a

tubulação de PVC sofreu colapso na face exposta e na face não exposta às altas temperaturas, assim como o sistema perdeu a capacidade manter o isolamento térmico e a estanqueidade. Foi mencionado que, se tivesse sido utilizada uma selagem corta-fogo, provavelmente o sistema apresentaria um melhor desempenho.

Figura 25 – Ensaio de resistência ao fogo: (a) montagem da amostra, (b) amostra após ensaio e (c) vaso sanitário destruído na parte superior da laje

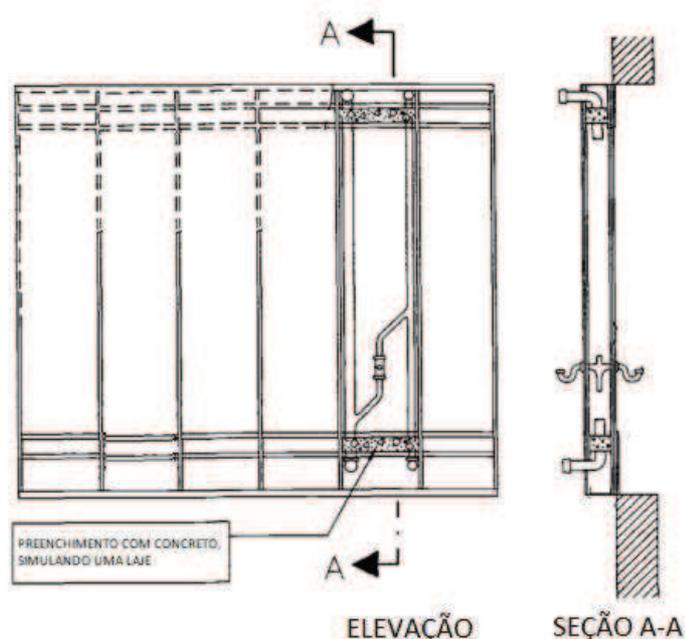
Zicherman (1992) testou o desempenho sob altas temperaturas de um sistema de gesso com tubulação plástica embutida, conforme o esquema da Figura 26. As amostras continham aberturas destinadas para a conexão da tubulação com torneiras, uma no lado exposto às altas temperaturas e outra no lado não exposto. O sistema incluía a simulação de pisos inferiores e superiores, através do preenchimento com concreto no limite vertical inferior e superior da amostra. Os resultados indicaram que a resistência ao fogo foi comprometida e, o uso de uma selagem no sistema poderia ter promovido um desempenho mais satisfatório.

Figura 26 – Configuração de teste de resistência ao fogo de parede de gesso com aberturas de tubulação hidrossanitária

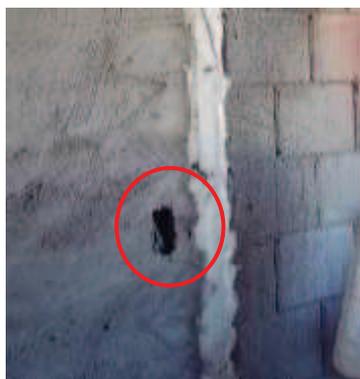
Conforme mostrado na Figura 27, é muito comum que paredes de compartimentação contenham elementos elétricos embutidos dentro do sistema, tais como eletrodutos, caixas de luz, fios, cabos, entre outros, o que acarreta em uma perda da espessura equivalente da seção transversal. Para que uma instalação elétrica seja considerada segura é necessário levar em consideração no projeto os requisitos abordados na NBR 5410 (ABNT, 2004), garantindo um correto dimensionamento de condutores e demais elementos elétricos.

Figura 27 – Abertura em parede destinada para instalação elétrica

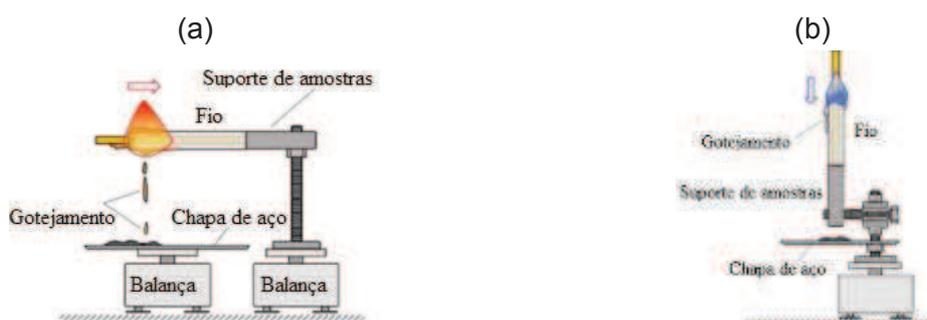
Algumas pesquisas, como a de Kobayashi et al. (2017) investigaram o comportamento isolado de condutores elétricos, analisando como se dá o derretimento e gotejamento de fios elétricos posicionados na horizontal e na vertical durante a propagação de chama e verificando a influência do diâmetro dos fios e diferentes isolantes de polietileno. Também houve variação no núcleo do fios, avaliando fios de cobre, aço inoxidável e sem núcleo. Para a amostra sem núcleo, foi posicionada uma barra oca de aço de 1,0 mm que apenas mantinha a posição do tubo de isolamento. A configuração dos testes é mostrada na Figura 28.

Figura 28 – Equipamento para fins experimentais: (a) propagação de chamas para o fio horizontal e (b) propagação de chamas para o fio vertical

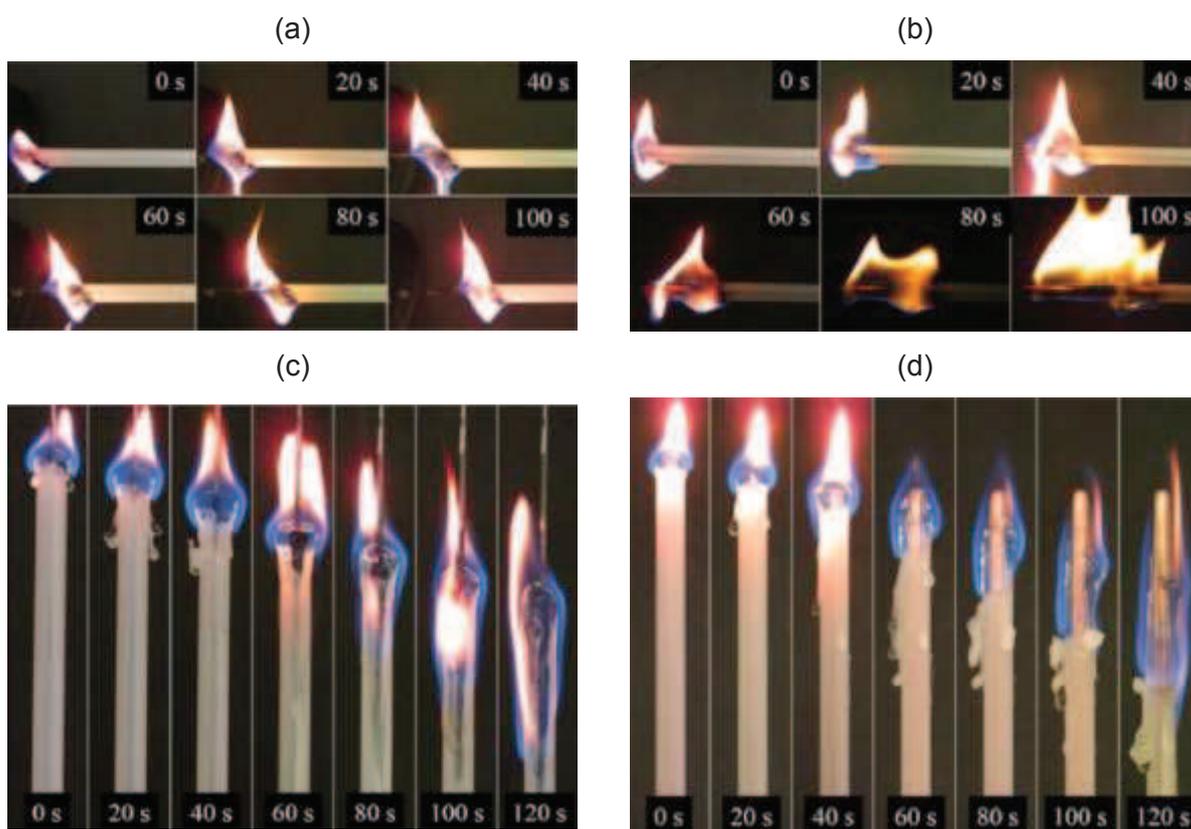
Foi constatado que quando o cabo é aquecido, a camada de isolamento começa a derreter e os diferentes tipos de isolantes usados no estudo de Kobayashi et al. (2017), por serem da mesma matéria-prima, não apresentaram variação significativa no gotejamento apesar de apresentarem densidades e propriedades físico-químicas distintas. Entretanto, foi constatado que os cabos dispostos na posição horizontal tendem a gotejar mais que os cabos na posição vertical, sendo mais críticos na contribuição para provocar a ignição de elementos presentes no entorno e propagar o fogo. É possível ver na Figura 29 a evolução das chamas em alguns dos fios utilizados na pesquisa.

Figura 29 – Evolução das chamas em fios isolados de mesmo diâmetro e mesma camada de isolamento: (a) fio sem núcleo na horizontal, (b) fio com núcleo de cobre na horizontal, (c) fio sem núcleo na vertical e (d) fio com núcleo de cobre na vertical

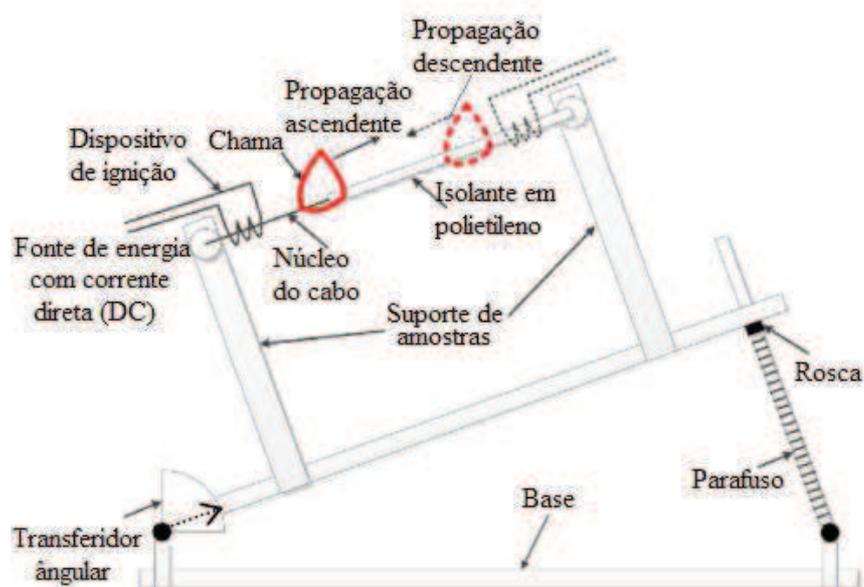
polietileno. Foi constatado que a propagação é menor quando o cabo está na posição horizontal. A representação do dispositivo construído para testar os materiais variando o ângulo pode ser visto na Figura 30.

Figura 30 – Configurações experimentais

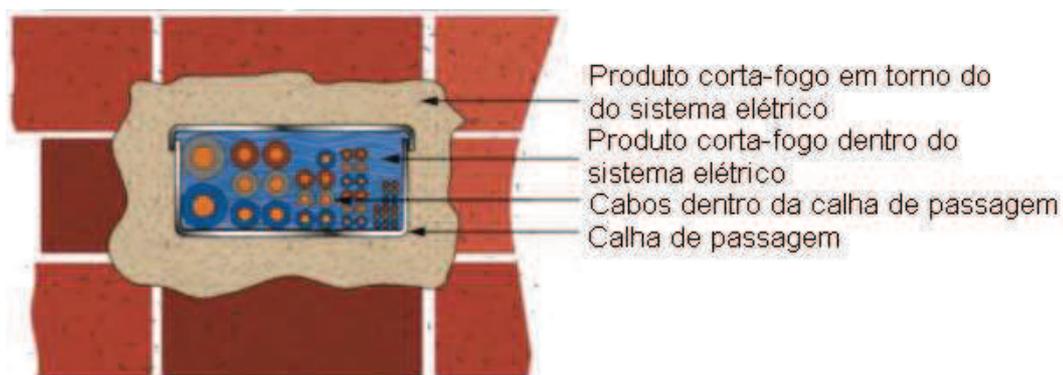
Nos casos em que a instalação elétrica está embutida dentro da parede, a selagem corta-fogo nas aberturas deve ser utilizada para evitar que chamas se propaguem para outros ambientes. Em outros países, como é o caso dos EUA, por exemplo, o estado de Illinois conta com um *Project Manual* (CAPITAL DEVELOPMENT BOARD, 2017) o qual estabelece que as instalações elétricas que passam por paredes, divisórias ou lajes com função corta-fogo sejam providas de uma barreira eficaz contra a propagação de chamas, fumaça e gases quentes. A selagem entra em ação nos casos em que o fogo se origina no compartimento, e exerce sua função fechando as aberturas para evitar que o fogo atinja as instalações prediais e compartimentos adjacentes. A Figura 31 mostra uma calha de passagem de fios e cabos elétricos com a aplicação da selagem corta-fogo.

Figura 31 – Selagem de elementos destinados a passagem de cabos

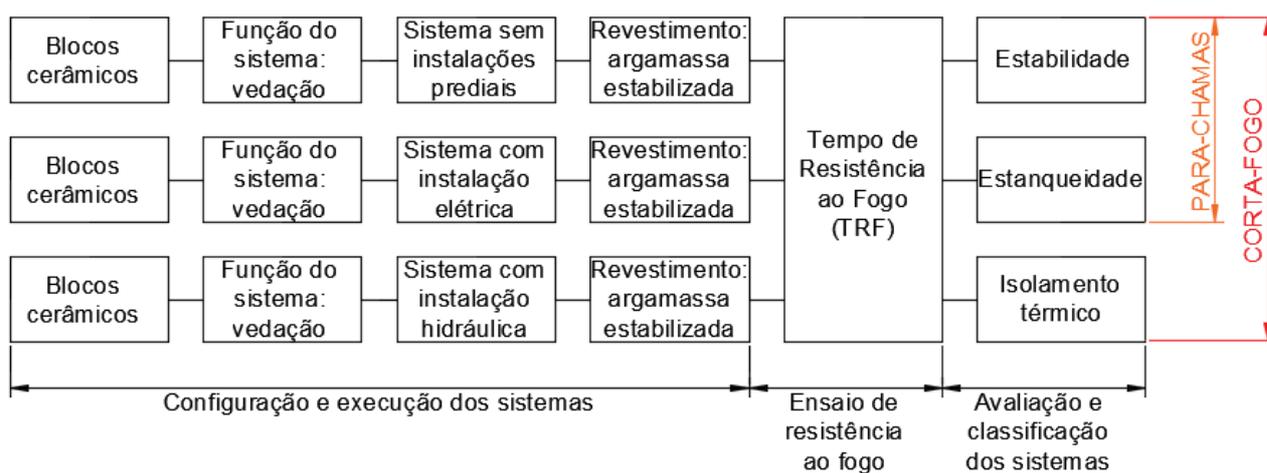
A Figura 32 apresenta o programa experimental definido para este estudo. Como forma de otimização do projeto, foram definidos os fatores controláveis e as variáveis de resposta, os quais foram descritos a seguir.

Figura 32 – Programa experimental da pesquisa

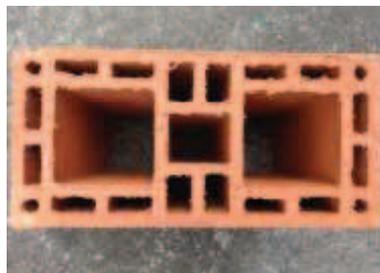
possível ver na Figura 33 a geometria do bloco que foi utilizada na confecção das paredes investigadas.

Figura 33 – Geometria do bloco

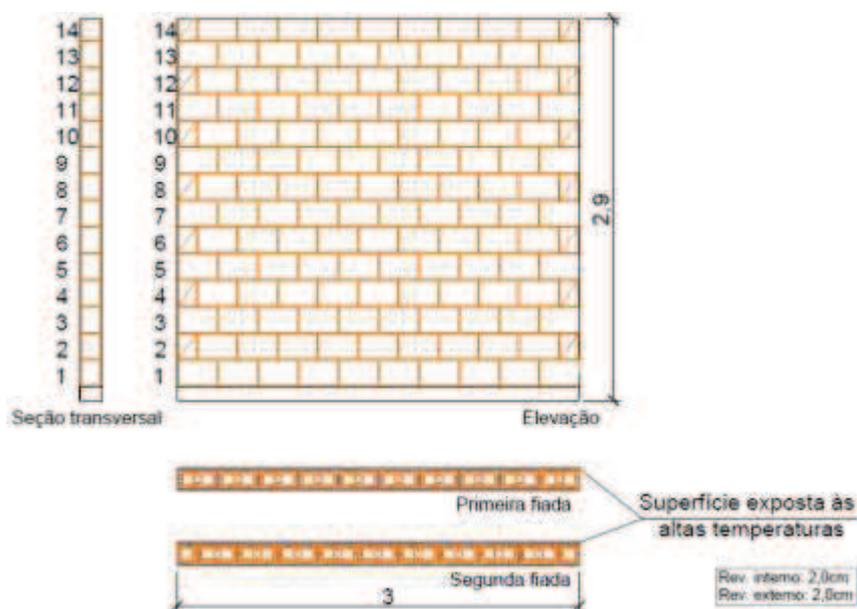
A P-1 é composta por blocos cerâmicos e revestimento argamassado com espessura de 2,0 cm em ambas as superfícies, conforme pode ser observado no esquema da Figura 34, e não contém nenhum tipo de instalação predial embutida.

Figura 34 – Paginação da amostra P-1

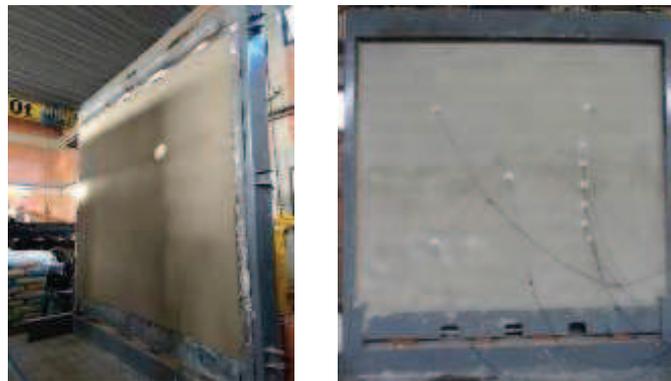
Após a execução do revestimento, a amostra ficou condicionada no itt Performance para posterior realização do ensaio de resistência ao fogo. É possível ver na Figura 35(a) a amostra durante o período de cura e na Figura 35(b) a amostra antes do ensaio.

Figura 35 – P-1 antes do ensaio: (a) superfície exposta às altas temperaturas e (b) superfície não exposta às altas temperaturas

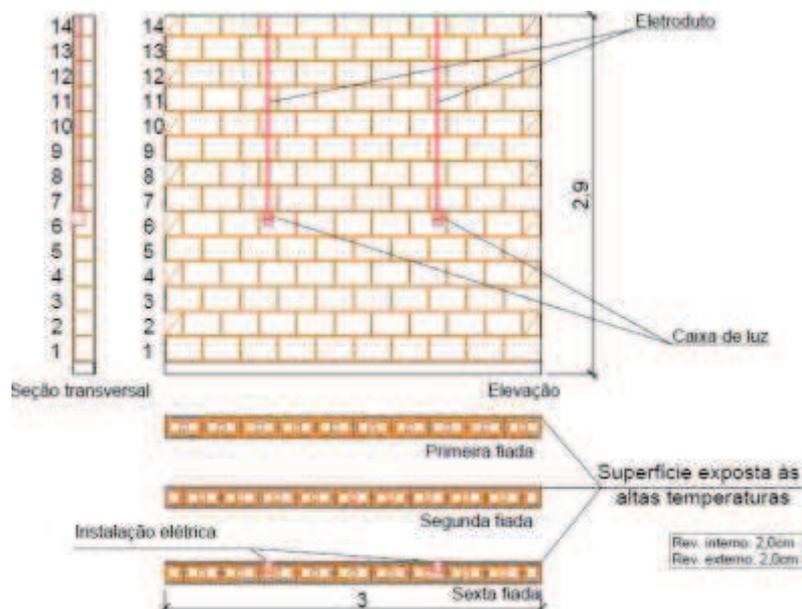
A P-2 possui duas instalações elétricas idênticas que consistem no conjunto de eletrodutos, caixas de PVC, cabos flexíveis e tomadas, conforme mostra o esquema da Figura 36. O ponto de instalação das tomadas está localizado na sexta fiada de blocos, onde foi necessário fazer uma abertura com dimensão de 120x80 mm em cada bloco.

Figura 36 – Paginação da amostra P-2

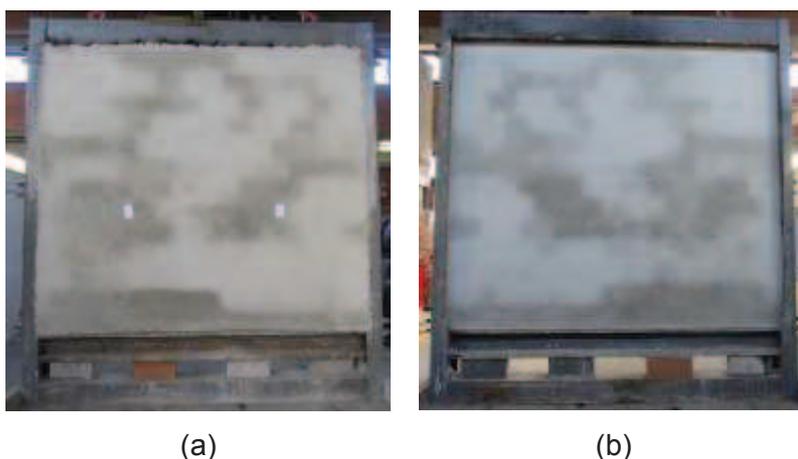
Em seguida, foi feita a colocação dos cabos flexíveis com diâmetro 4,0 mm. O tipo de material do condutor é o cobre e o isolamento consiste em PVC anti-chama e o produto atende a NBR NM 247 (ABNT, 2011), conforme mencionado pela empresa fabricante. Ao final da execução da amostra, foi realizada a instalação das tomadas 2P+T (2 pólos + terra) com capacidade para corrente elétrica de 10A. A montagem das instalações elétricas seguiu as recomendações da NBR 5410 (ABNT, 2004). A Figura 37 mostra a P-2 antes do ensaio de resistência ao fogo. Cabe ressaltar que não foi feita a ligação das instalações elétricas com a rede elétrica.

Figura 37 – P-2 antes do ensaio: (a) superfície exposta às altas temperaturas e (b) superfície não exposta às altas temperaturas

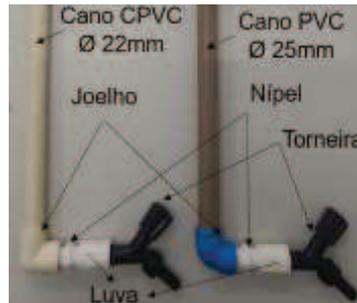
Ambos os canos continham os respectivos conectores (joelhos) que foram ligados com um prolongador (nípel), e este conectado a uma luva que ligava a torneira plástica. Os elementos das instalações hidráulicas são mostrados na Figura 38.

Figura 38 – Elementos utilizados na instalação hidráulica

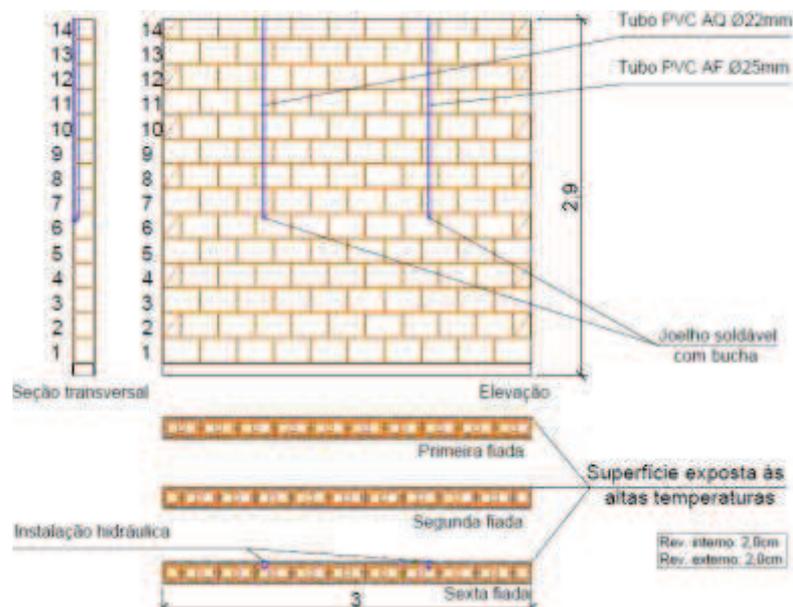
Os pontos de saída da água da P-3, estão localizados na sexta fiada de blocos, onde foi necessário fazer uma abertura com diâmetro de 30,0 mm em cada bloco, na mesma posição das instalações elétricas da P-2.

A paginação da parede P-3 é mostrada na Figura 39, enquanto que a Figura 40 mostra as faces da amostra executada. Vale destacar que as instalações hidráulicas não foram conectadas a qualquer rede de água.

Figura 39 – Paginação da amostra P-3

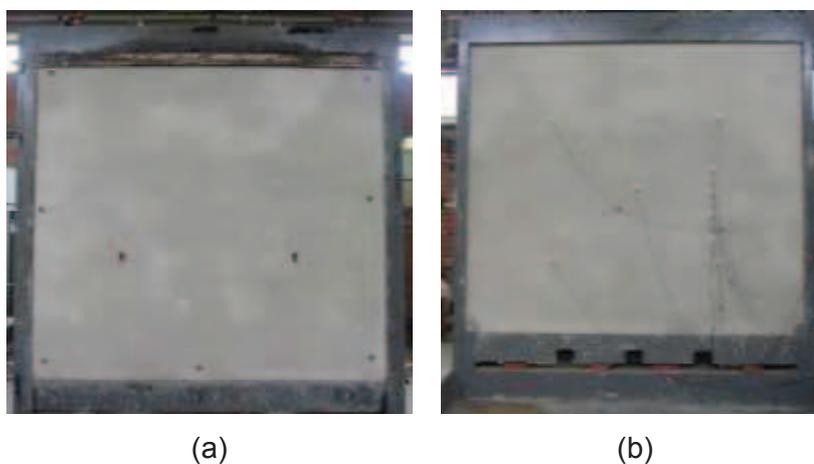
Figura 40 – P-3 antes do ensaio: (a) superfície exposta às altas temperaturas e (b) superfície não exposta às altas temperaturas

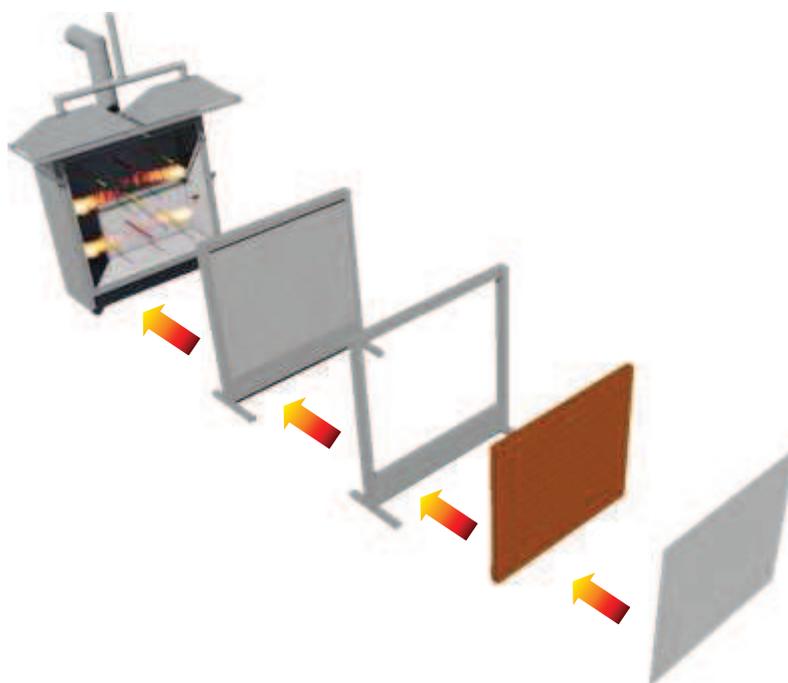
Após o período de cura (68 dias), foi feito o posicionamento das amostras no forno vertical para a realização dos ensaios de resistência ao fogo, conforme representado na Figura 41.

Figura 41 – Representação do posicionamento das amostras no forno
