**UNIVERSIDADE DO VALE DO RIO DOS SINOS - UNISINOS
UNIDADE ACADÊMICA DE PESQUISA E PÓS-GRADUAÇÃO
PROGRAMA DE PÓS-GRADUAÇÃO EM ENGENHARIA CIVIL
NÍVEL MESTRADO**

**AVALIAÇÃO DA RESISTÊNCIA AO FOGO DE PAREDES DE ALVENARIA DE
BLOCOS CERÂMICOS COM INSTALAÇÕES PREDIAIS**

Dissertação apresentada como requisito parcial para obtenção do título de Mestre em Engenharia Civil, pelo Programa de Pós-Graduação em Engenharia Civil da Universidade do Vale do Rio dos Sinos - UNISINOS

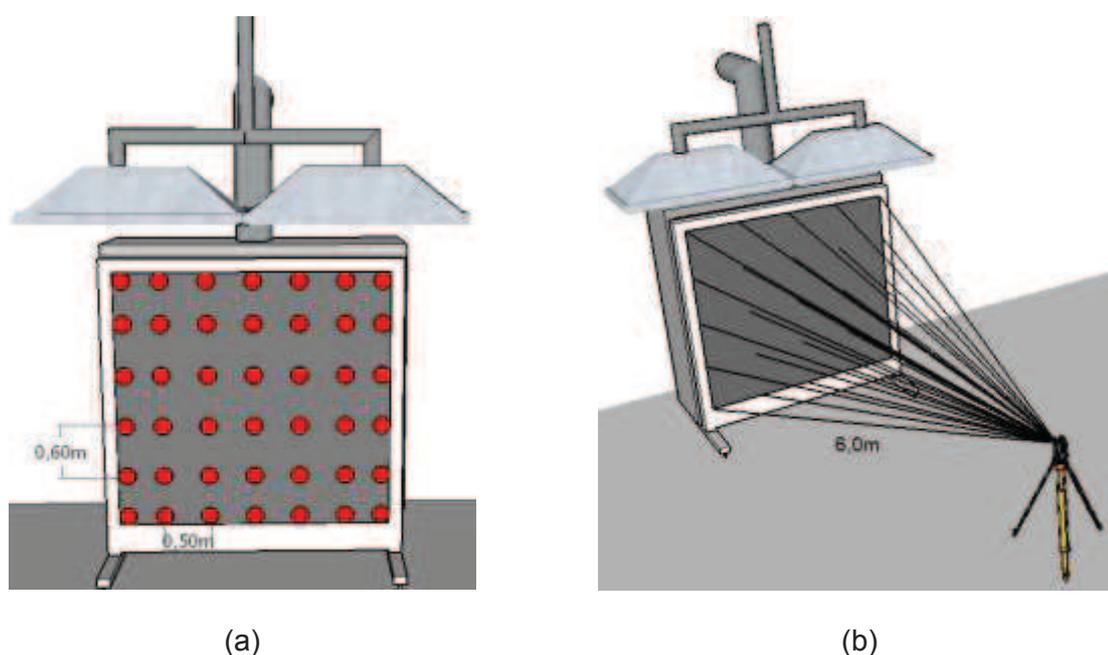
Além disto, a NBR 10636 (ABNT, 1989) também estabelece que faltando 3 minutos para o término do ensaio, seja realizado o impacto mecânico de três esferas de aço, as quais transmitem uma energia de 20 joules na parede. Entretanto, optou-se por verificar se as amostras se manteriam íntegras, sem apresentar sinais de instabilidade ou colapso, somente pela verificação da deformação lateral. A energia de 20 joules é de baixo impacto (SARACURA et al., 2012), sendo improvável de causar instabilidade ou ruína em uma parede de alvenaria. Assim, com o auxílio de uma estação total, foram verificadas as deformações horizontais pela medição dos deslocamentos em pontos pré-determinados da amostra em toda a superfície, conforme ilustração da Figura 42.

Figura 42 – Locais de leitura dos deslocamentos horizontais da amostra: (a) pontos de medição e (b) posicionamento da estação total

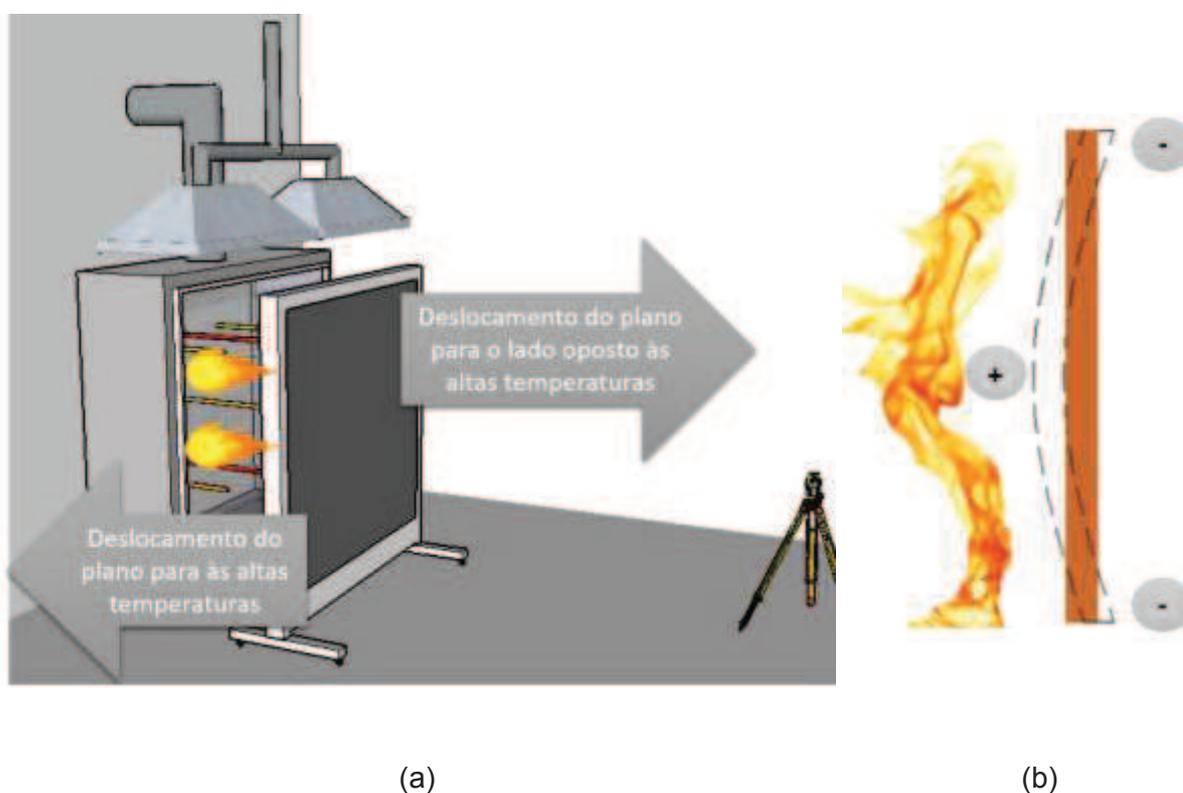
amostra no plano voltado para às altas temperaturas, bem como no sentido oposto às altas temperaturas (Figura 43a).

Foi considerada uma deformação positiva do sistema, no sentido da fonte de calor, enquanto que no lado oposto, foi considerada uma deformação negativa (Figura 43b).

Figura 43 – Sentido do deslocamento do plano (seção transversal)

Foi utilizado o software CloudCompare para fazer a leitura dos dados obtidos com a estação total e gerar perfis com a representação da deformação espacial no plano horizontal. O software gerou uma nuvem de pontos para cada medição. Foi utilizado o tempo zero como referência e feita a comparação no decorrer do ensaio com as demais medições para que pudesse ser avaliada a deformação lateral da

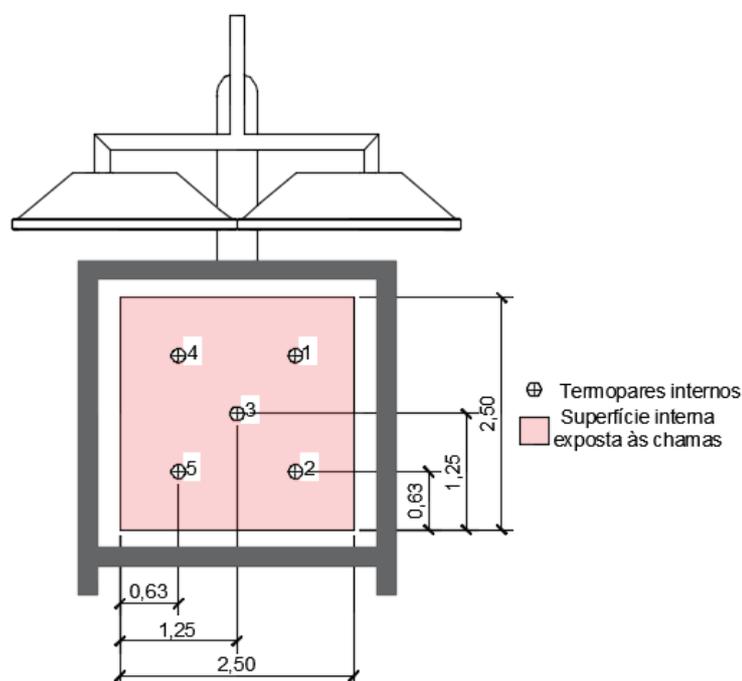
Figura 44 – Posicionamento dos termopares do forno, com distâncias em metros

Conforme mencionado por Nguyen e Mefhah (2012), o posicionamento de termopares em diferentes pontos tem como finalidade avaliar os gradientes de temperatura distribuídos na área do sistema de maneira representativa. O forno conta com 5 cinco termopares (T1 a T5) dispostos internamente seguindo as recomendações da NBR 10636 (ABNT, 1989), os quais foram utilizados para fazer as medições das temperaturas na face das amostras exposta às altas temperaturas (Figura 44).

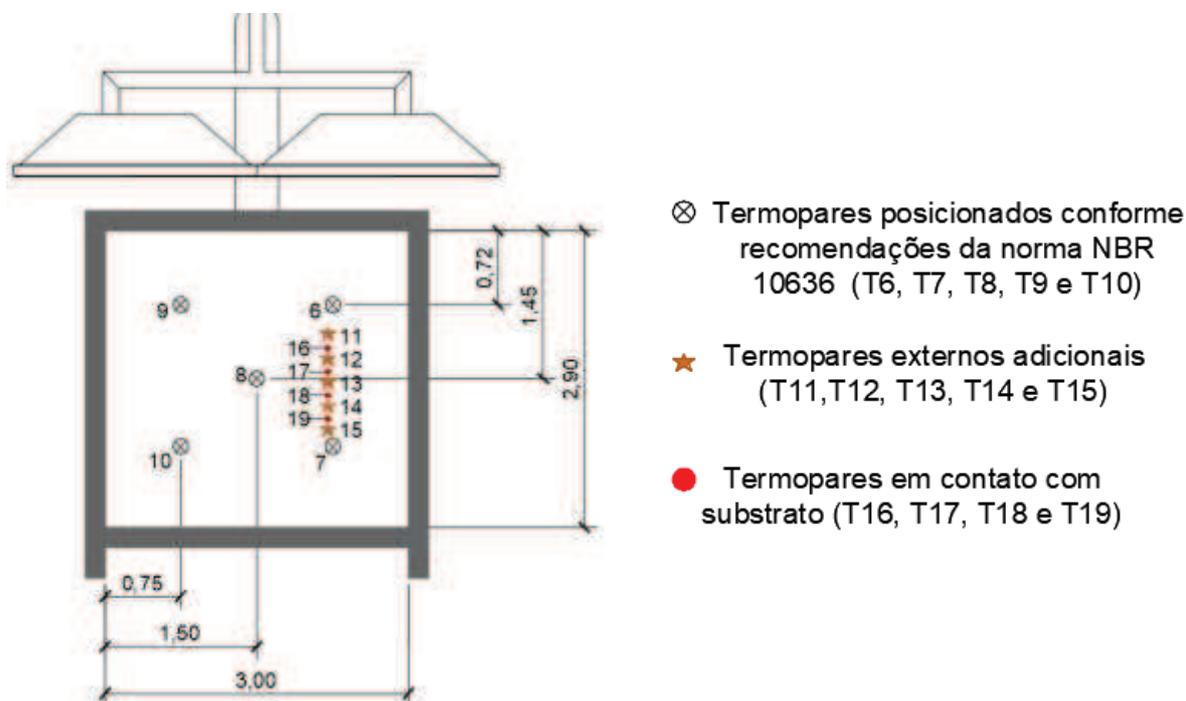
Figura 45 – Posicionamento dos termopares externos, com distâncias em metros

Em todas as amostras, 14 termopares foram distribuídos na superfície não exposta às chamas. Além dos 5 termopares estabelecidos pela NBR 10636 (ABNT, 1989) na face não exposta às altas temperaturas, 9 termopares adicionais foram

posicionados na prumada que continha as instalações das amostras 2 e 3, e para fins de comparação também foram posicionados na amostra 1. Do total de termopares adicionais, 4 foram instalados na superfície em contato com o substrato de cada amostra, (T16 a T19) seguindo as posições mostradas no esquema da Figura 45. As posições consistem nas fiadas de blocos 5, 6, 7 e 8. Os demais termopares foram posicionados na mesma prumada, entretanto estavam em contato direto com o revestimento argamassado (T11 a T15), nas fiadas de blocos 5, 6, 7, 8 e 9 (Figura 46). Tal posicionamento se justifica pois tinha-se o intuito de investigar como a propagação do calor se distribuía ao longo das fiadas, logo a 5ª fiada representava a prumada abaixo da abertura das instalações, enquanto que a 6ª fiada continha a abertura destinada a caixa de luz (amostra 2) e saída de água (amostra 3) e, nas fiadas acima (7ª, 8ª e 9ª), para verificar se haveria mudanças na temperatura ocasionadas pela passagem das chamas, vapores, fumaça e gases quentes, que tendem a subir pelo fenômeno de convecção.

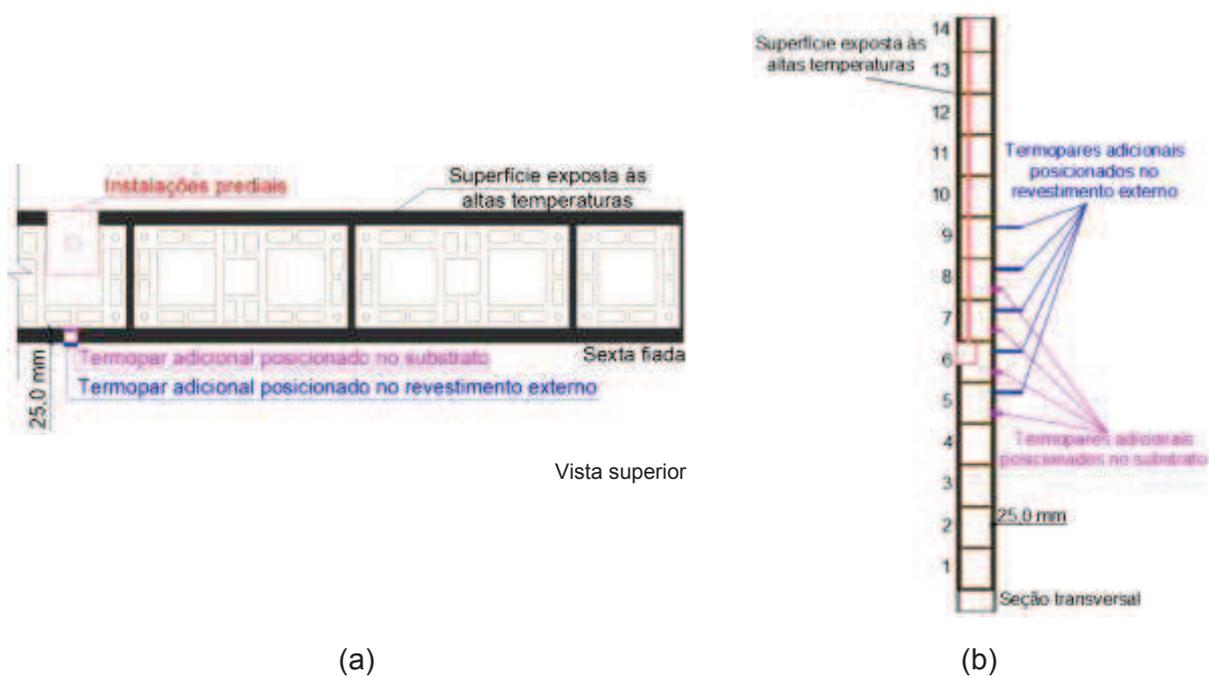
Figura 46 – Detalhe esquemático da posição dos termopares adicionais instalados nos sistemas investigados: (a) vista superior e (b) seção transversal

A escolha pela disposição dos termopares adicionais nos pontos mostrados no esquema da Figura 46 tem o intuito de investigar se as amostras com aberturas, destinadas as instalações prediais elétricas (P-2) e hidráulicas (P-3) desprotegidas por selagens, são mais propensas a perderem a capacidade de resistir ao fogo em um menor intervalo de tempo em relação a amostra referência (P-1), e verificar como é a distribuição da temperatura na prumada que contém a abertura.

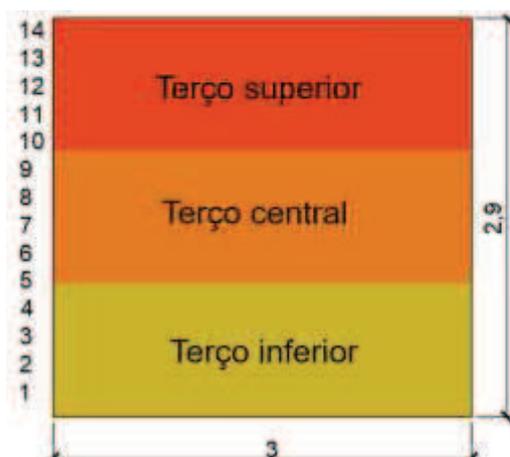
Figura 47 – Subdivisão da superfície não exposta

Para as análises, foi considerada a subdivisão da superfície não exposta mostrada na Figura 47. A subdivisão facilitou descrever as manifestações de ocorrências nas diferentes regiões das amostras durante as análises da investigação experimental.

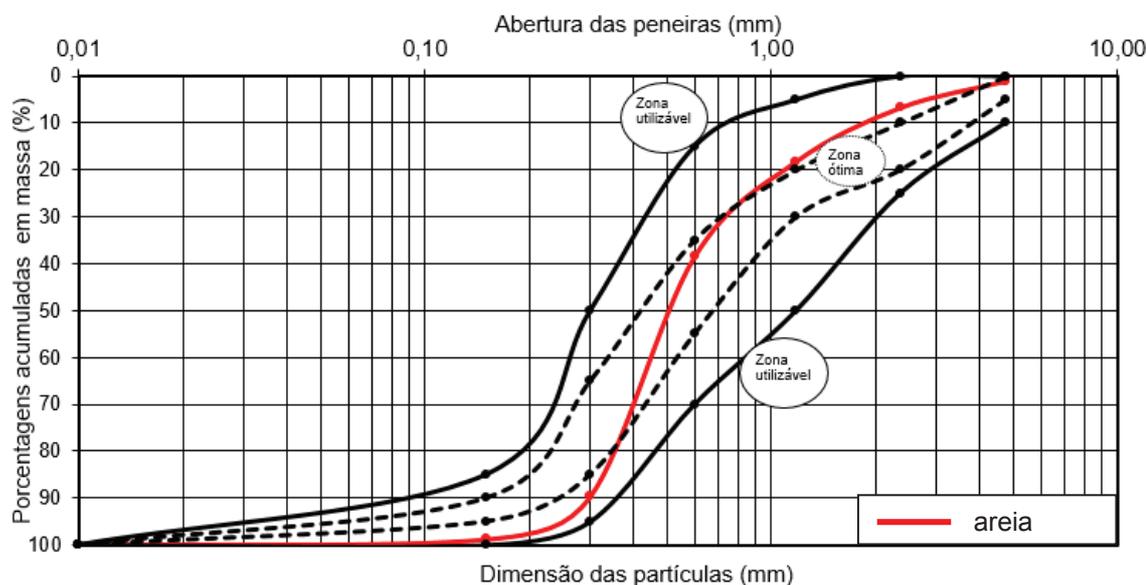
Figura 48 – Distribuição granulométrica do agregado miúdo

É possível observar na Figura 48 a curva granulométrica do agregado miúdo utilizado na produção do chapisco.

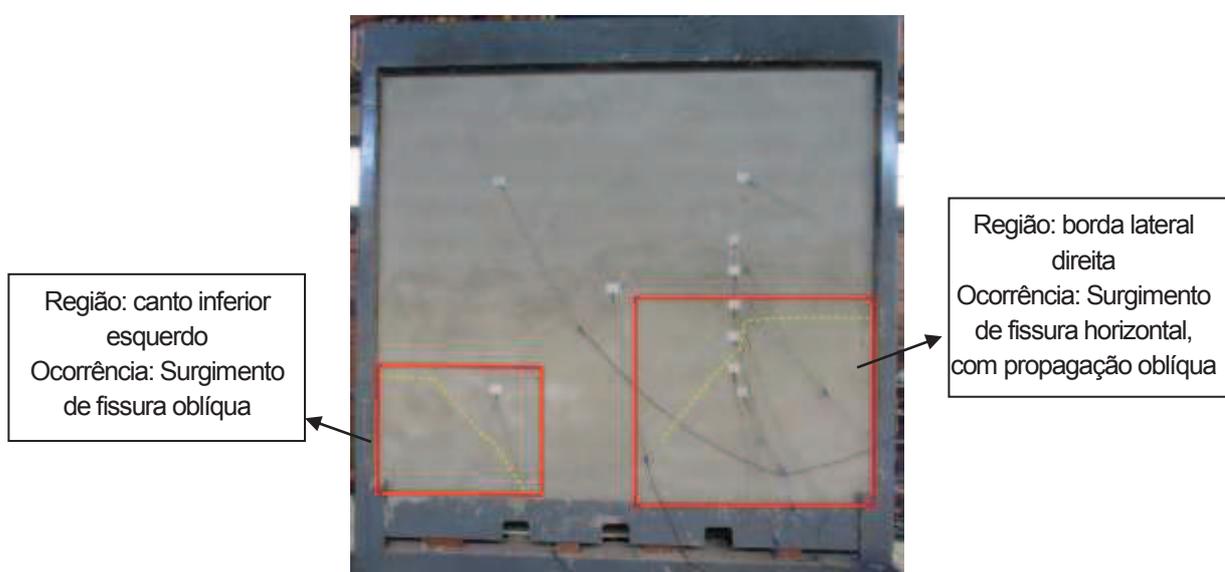
Figura 49 – Fissuras na parte inferior da amostra

Transcorridos 9 minutos do início do ensaio, a P-1 apresentou na face não exposta às altas temperaturas uma fissura horizontal na borda lateral direita, e a mesma foi se propagando a 45° em direção a base da amostra. Decorridos 13 minutos de ensaio, surgiu uma fissura oblíqua no canto inferior esquerdo. A Figura 49 exibe as manifestações identificadas.

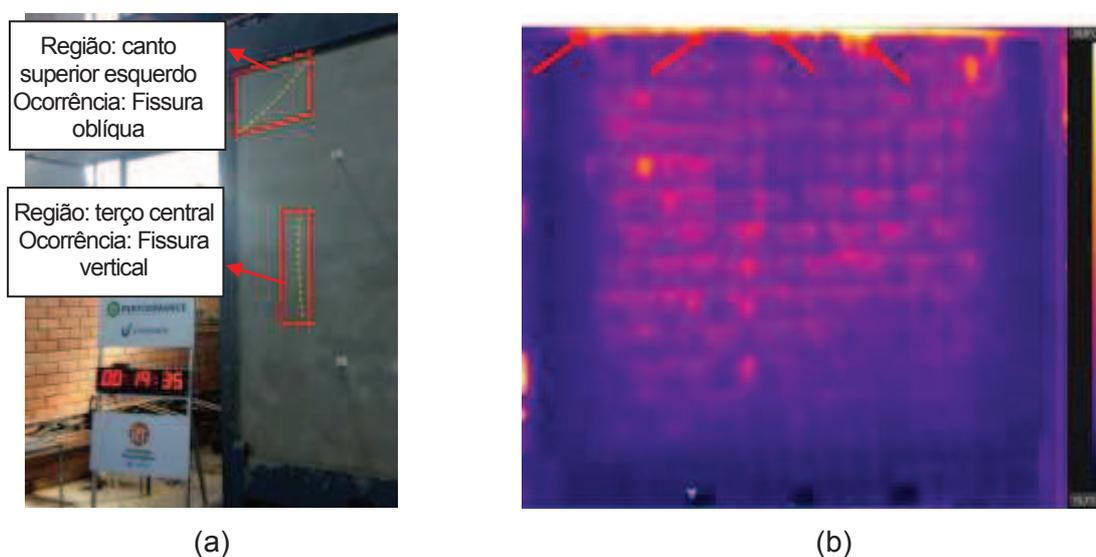
Figura 50 – Surgimento de fissuras: (a) vertical, no terço médio à esquerda e oblíqua no canto superior esquerdo e (b) imagem termográfica aos 20 minutos

Novas manifestações vieram a ocorrer aos 18 minutos, se tratando de uma fissura vertical no terço central à esquerda, com escape de vapor, o que está associado ao processo de evaporação da água retida na parede. Posteriormente, aos 19 minutos, surgiu uma fissura oblíqua no canto superior esquerdo (Figura 50a). Havia presença de vapor na borda superior, e conforme a câmera termográfica (Figura 50b), a temperatura na face não exposta era de 30,9°C aos 20 minutos de ensaio.

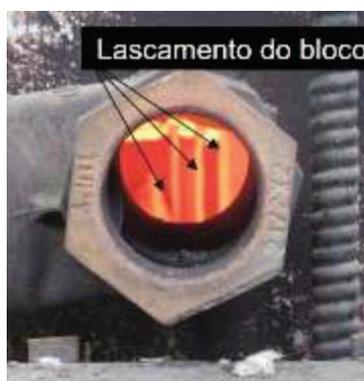
Figura 51 – Lascamento do substrato na face exposta as chamas

Este deslocamento do revestimento na face exposta às altas temperaturas, resultou no lascamento dos blocos cerâmicos. A Figura 51, registrada aos 46 minutos de ensaio, instante em que a amostra emitiu estalos de forma intensa, confirma a hipótese. Através de uma abertura na parte traseira do forno vertical (Figura 51), foi possível observar que, em uma determinada área da amostra, as

duas primeiras partições dos blocos frente às altas temperaturas haviam lascado, o que possibilitou a visualização de seus septos internos.

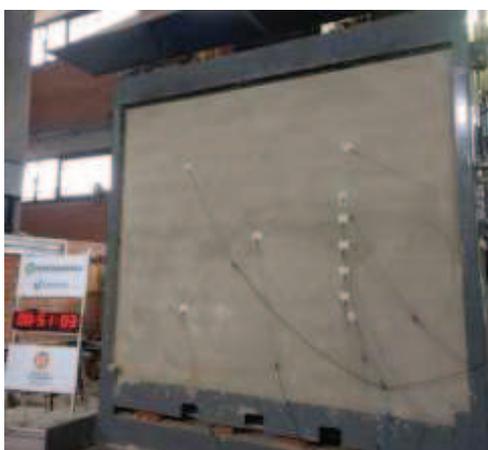
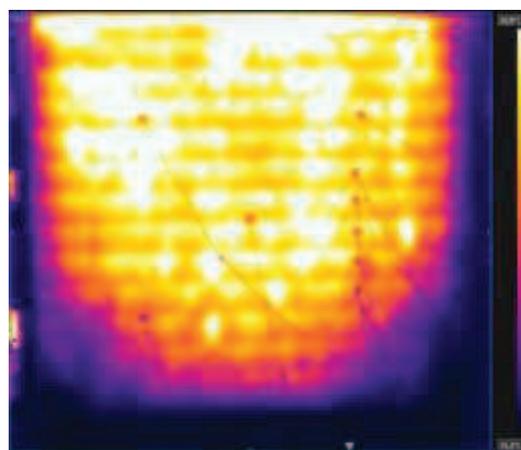
Figura 52 – P-1: (a) superfície não exposta e (b) imagem térmica aos 50 minutos

A amostra expeliu vapor no canto inferior esquerdo e no canto inferior direito, aos 47 minutos e aos 51 minutos de ensaio, respectivamente. Foi feita a verificação da estanqueidade com um chumaço de algodão, e o mesmo não entrou em ignição comprovando que a amostra permanecia estanque (Figura 52a). É possível ver na Figura 52b a imagem térmica da amostra aos 50 minutos de ensaio, que mostra alguns pontos mais quentes (coloração amarelada), indicando evidências de que, nestes locais, havia ocorrido o deslocamento do revestimento argamassado e o lascamento do substrato cerâmico. A temperatura que incidia no lado exposto era superior a 890 °C conforme a curva padrão, e a câmera térmica indicava que a temperatura do vapor expelido na face não exposta era de aproximadamente 45 °C.

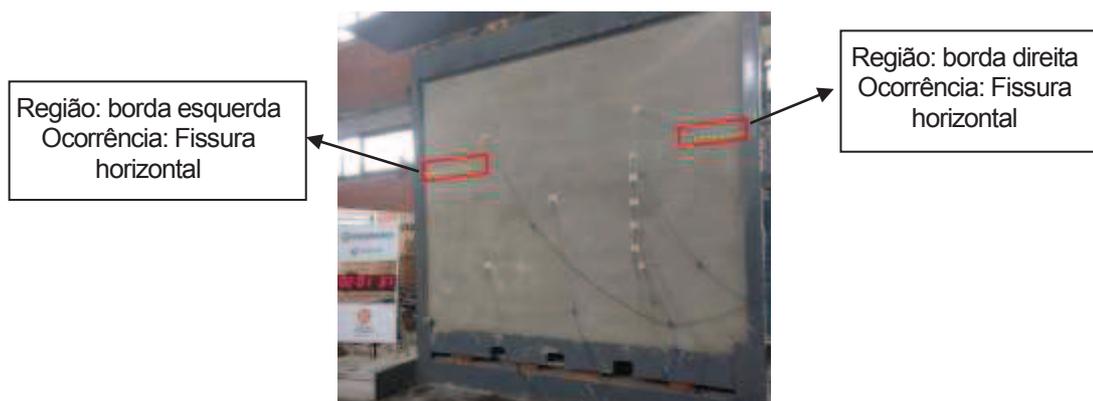
Figura 53 – Face não exposta da P-1 aos 120 minutos de ensaio

As últimas ocorrências na P-1 se deram aos 120 minutos de ensaio, instante em que despontaram duas fissuras horizontais em ambas as laterais da amostra, direita e esquerda, a cerca de 2 metros da base, conforme mostra a Figura 53. A partir deste instante, a amostra não apresentou mais ocorrências até o fim do ensaio, aos 240 minutos de exposição as temperaturas da curva padrão.

As tensões geradas com o aquecimento contribuíram para o surgimento de fissuras no revestimento da face não exposta. As fissuras que se manifestaram horizontalmente, e se propagaram de maneira oblíqua, geralmente ocorreram nos cantos, sendo locais onde há restrições de deslocamento devido a vinculação da parede com o pórtico. Juntamente com as deformações resultantes do encurvamento da alvenaria, ocorreu a desidratação da argamassa, que perdeu suas propriedades e fissurou.

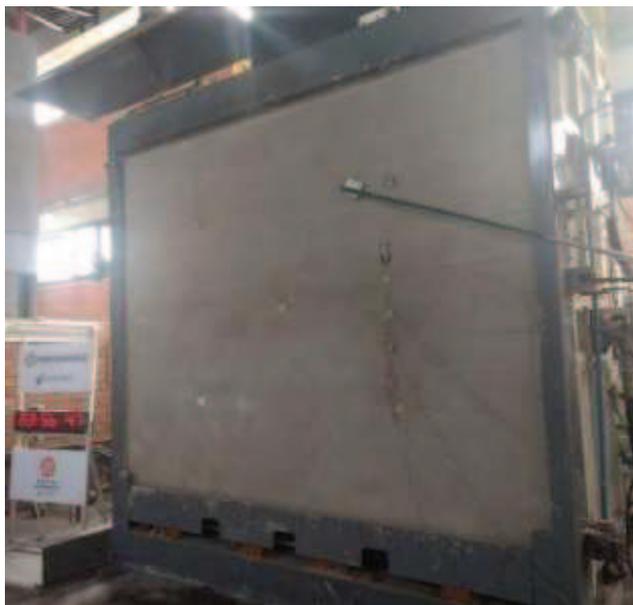
Figura 54 – Verificação da estanqueidade da P-1

A verificação da estanqueidade foi realizada com um chumaço de algodão no decorrer do ensaio. O posicionamento se deu nos locais com temperaturas mais elevadas, conforme indicado na câmera térmica e nas fissuras de maiores aberturas. A última verificação (Figura 54), ocorreu faltando 3 minutos para o término do ensaio, ou seja, aos 237 minutos. Em todas as verificações a amostra se apresentou estanque.

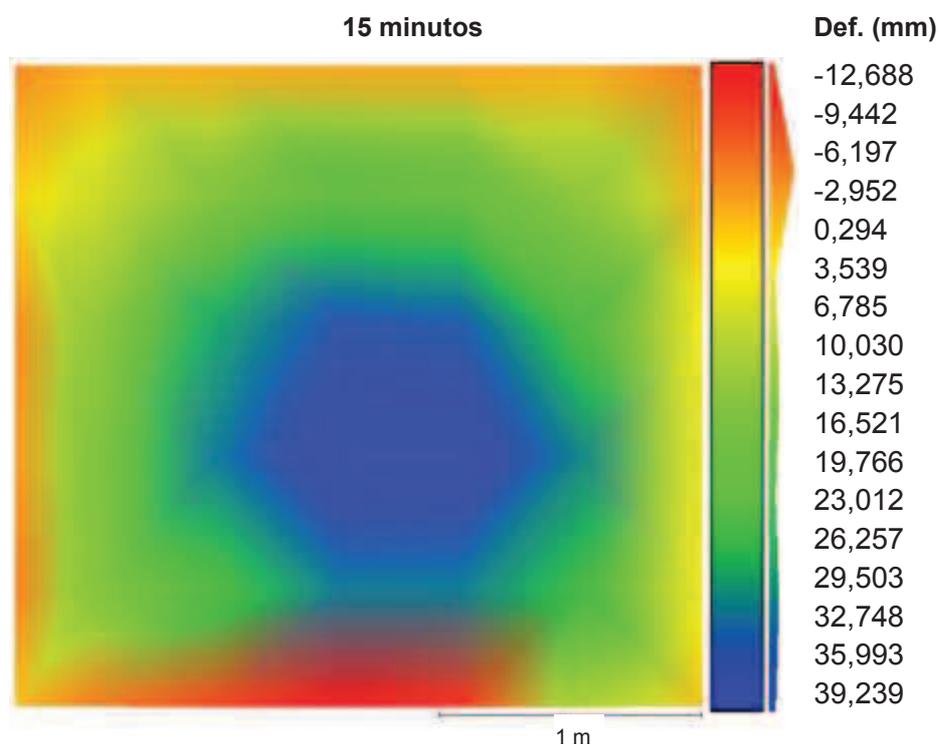
Figura 55 – Deslocamento horizontal da P-1 aos 15 minutos de ensaio

O deslocamento máximo do plano na direção das altas temperaturas (39,239 mm) ocorreu aos 15 minutos de ensaio, localizado na região central da amostra (cor azulada), conforme Figura 55.

Os dados fornecidos pela estação total foram inseridos no software CloudCompare para processar a nuvem de pontos de referência (no início do ensaio), com os demais tempos. Assim, gerou-se a visualização espacial do deslocamento através da manipulação de cores (Figura 55).

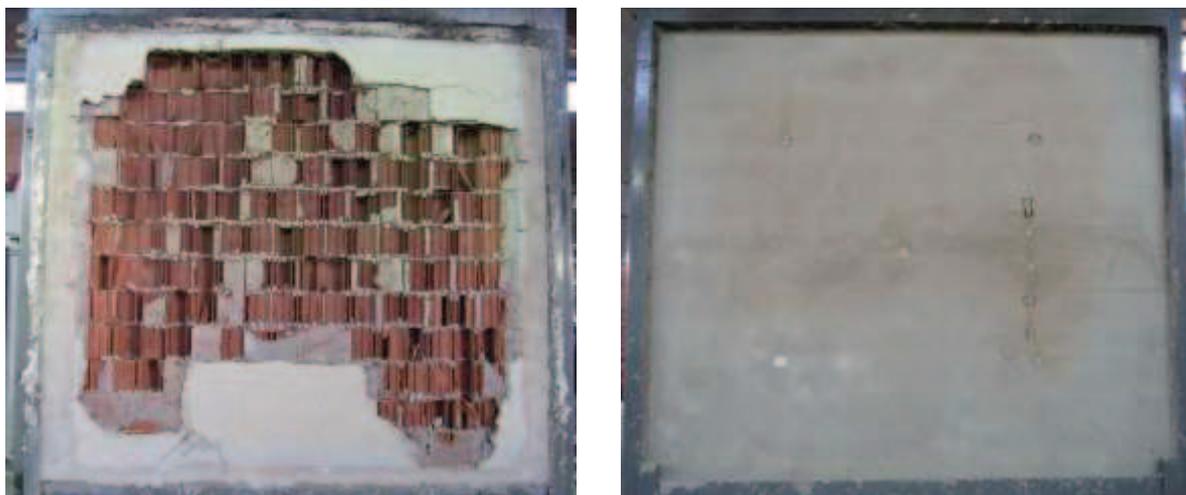
Figura 56 – P-1 ao término do ensaio: (a) superfície exposta e (b) superfície não exposta às altas temperaturas

É possível ver na Figura 56 o aspecto final da P-1 em ambas as faces após o término do ensaio. Observou-se que a parede perdeu grande parte de sua espessura equivalente, através da ocorrência de lascamento dos blocos em praticamente toda a superfície exposta. Por outro lado, na superfície não exposta,

a abertura de fissuras de pequena espessura não comprometeu a estabilidade da amostra.

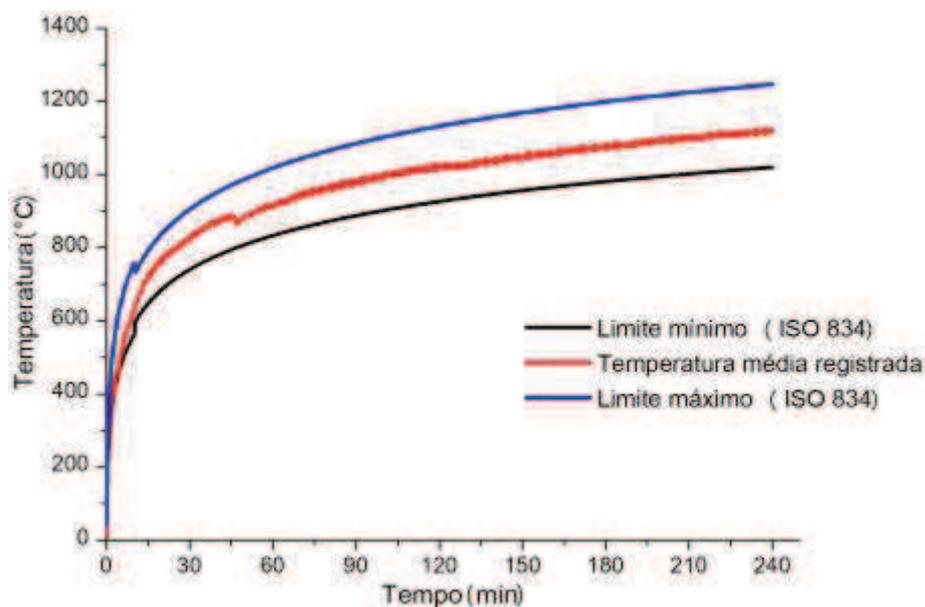
Figura 57 – Temperatura no forno durante o ensaio da P-1

Com base nos termopares internos do forno, foi possível medir as temperaturas que incidiam sobre a amostra. Durante todo o ensaio a temperatura média registrada estava dentro dos limites de tolerância estabelecidos na normativa, conforme mostra a Figura 57.

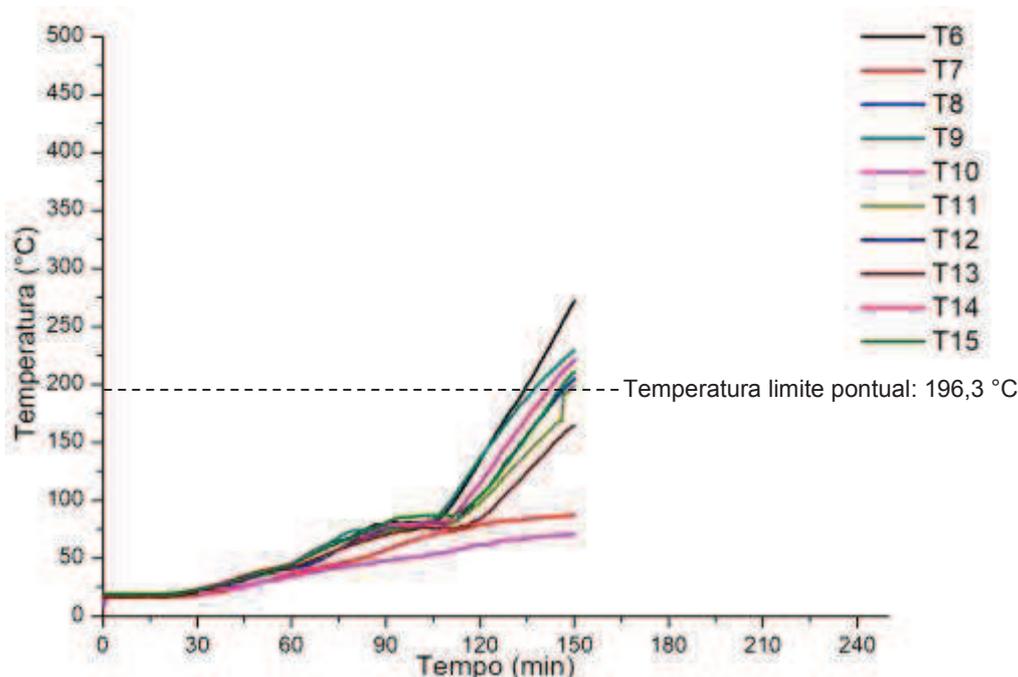
Figura 58 – Evolução da temperatura pontual registrada pelos termopares T6 a T15 na P-1

A Figura 58 mostra o desenvolvimento da temperatura ao longo do ensaio nos pontos medidos pelos termopares T6 a T15. Aos 135 minutos de ensaio o termopar T6 atingiu uma temperatura de 197,6 °C, excedendo o limite de temperatura pontual de 196,3 °C, o que caracterizou a amostra como TRF 134 minutos. Neste mesmo instante, a temperatura média entre os termopares T6 a T15, era de 140,0 °C.

É possível observar que por volta da faixa de 100 °C, o aumento da temperatura era estável para os termopares dispostos no revestimento externo da amostra e, posteriormente, tem-se um pico no crescimento da temperatura, o que tem relação com a evaporação da água presente no revestimento argamassado. Contudo, este comportamento não foi observado nos termopares T7 e T10 (posicionados no terço inferior na amostra) até os 150 minutos de ensaio, visto que a temperatura não chegou a atingir os 100 °C até aquele instante.

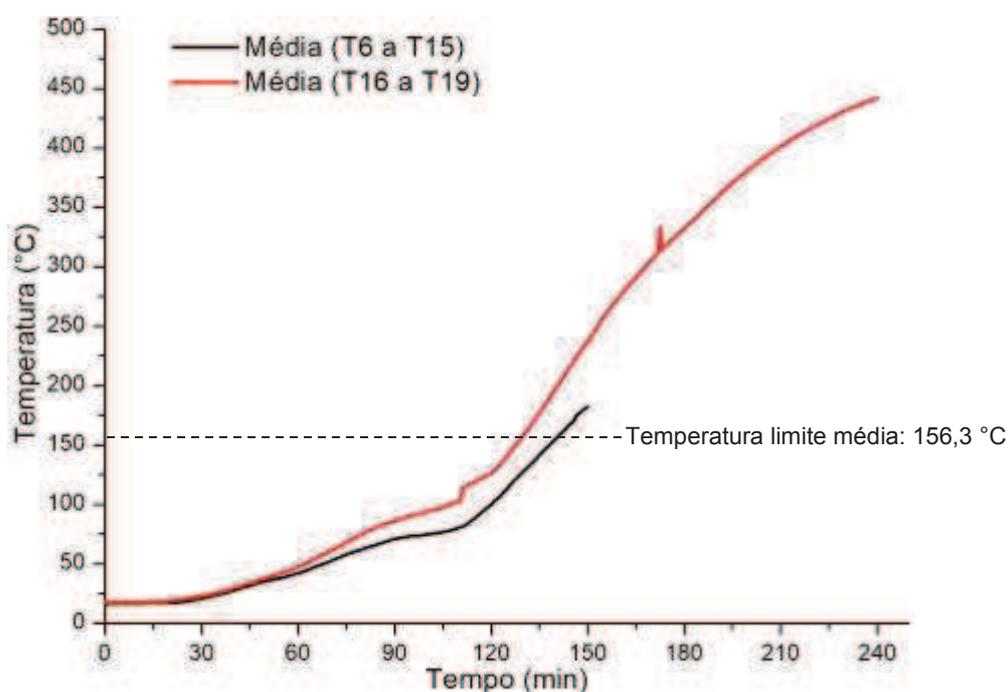
Figura 59 – Evolução da temperatura média na face não exposta da P-1

A Figura 59 identifica as curvas com a evolução da temperatura média no revestimento da superfície não exposta (T11 a T15) e no substrato da amostra (T16 a T19).

A partir de 150 minutos de ensaio, após a remoção dos termopares T6 a T15, somente os termopares T16 a T19, posicionados no substrato, continuaram as medições até o fim do ensaio, aferindo uma temperatura média de 441,9 °C.

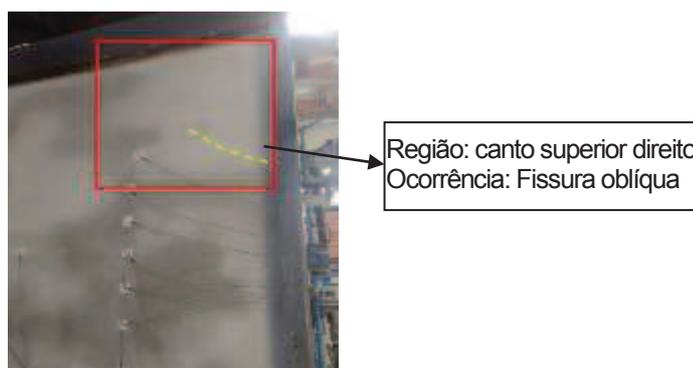
Figura 60 – Fissura oblíqua no canto superior direito da P-2

A P-2 emitiu estalos aos 3 minutos de ensaio. Aos 6 minutos de ensaio, apresentou uma fissura oblíqua, localizada no canto superior direito (Figura 60), instante em que expeliu fumaça pela borda superior, com um odor de plástico queimado, indicando a possível combustão das instalações elétricas pela exposição às altas temperaturas.

Novos estalos foram emitidos pela amostra aos 8 minutos de ensaio, sendo que também notou-se o crescimento da fissura a 45° mencionada anteriormente, no canto superior direito. A temperatura no forno era superior a 670 °C, conforme a curva padrão da ISO 834 (ISO, 1999) e o odor da provável combustão dos elementos elétricos em PVC, foi ficando mais acentuado no laboratório. Como os gases gerados pelos elementos em PVC são tóxicos, a inalação pelos ocupantes em uma situação real de incêndio, poderia reduzir as chances de sobrevivência.

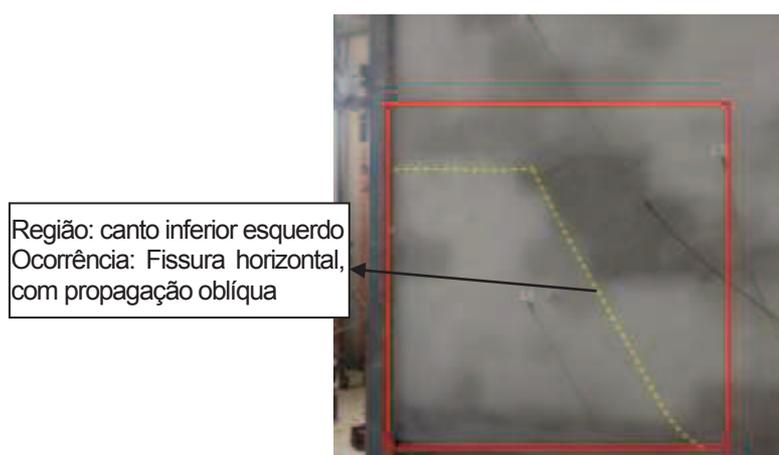
Figura 61 – Fissura aos 9 minutos de ensaio na P-2

Outra fissura manifestou-se na parede aos 9 minutos de ensaio, estando localizada no lado esquerdo, do tipo horizontal. A fissura horizontal seguiu da borda esquerda em direção ao centro da amostra e foi se propagando de forma oblíqua em direção a base (Figura 61), em função das tensões nos cantos provocadas pela restrição com o pórtico.

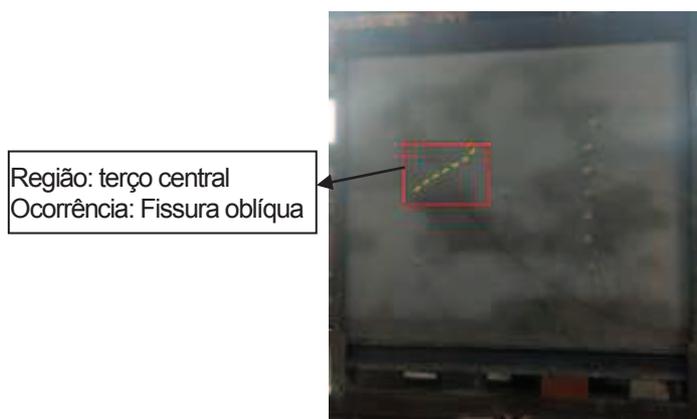
Figura 62 – Fissura oblíqua na superfície não exposta da P-2

Aos 19 minutos surgiu uma nova fissura oblíqua, localizada no terço central (Figura 62), sendo a região mais propensa para a parede se curvar na direção das altas temperaturas, o que provoca tensões. Houve um período com frequente emissão de estalos, que durou até os 24 minutos de ensaio, com posterior saída de vapor através do canto inferior esquerdo. Entretanto as verificações indicaram que a P-2 permanecia estanque.

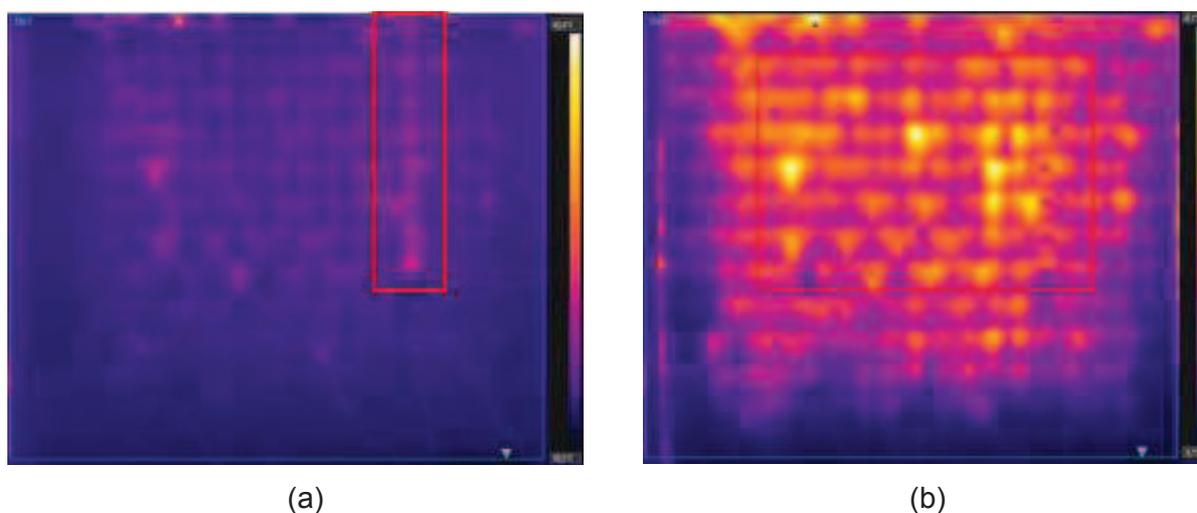
Figura 63 – Imagem térmica da P-2: (a) aos 20 minutos e (b) aos 30 minutos

É possível ver na Figura 63a que a prumada que continha a instalação elétrica, apresentou uma coloração em tons mais quentes, com 40,4 °C, enquanto que no entorno a temperatura era de 18,2 °C, ou seja, a temperatura no entorno da prumada com as instalações era 55% menor. Havia indícios, devido aos estalos emitidos pela amostra, de que o revestimento estava comprometido, passando a deslocar.

A imagem térmica (Figura 63b), aos 30 minutos de ensaio, mostra indícios de lascamento dos blocos cerâmicos na área exposta. A temperatura que incidia na face exposta, de acordo com a curva padrão era cerca de 810 °C aos 30 minutos de exposição.

A câmera térmica indicou que, aos 20 minutos de ensaio, as temperaturas na face não exposta, na região que continha as instalações elétricas, eram superiores as temperaturas no entorno. No forno, as temperaturas eram da ordem de 770,0 °C e, a provável combustão dos elementos elétricos, aliada a passagem de gases quentes pelas aberturas podem ter contribuído com o aumento da temperatura na face não exposta.

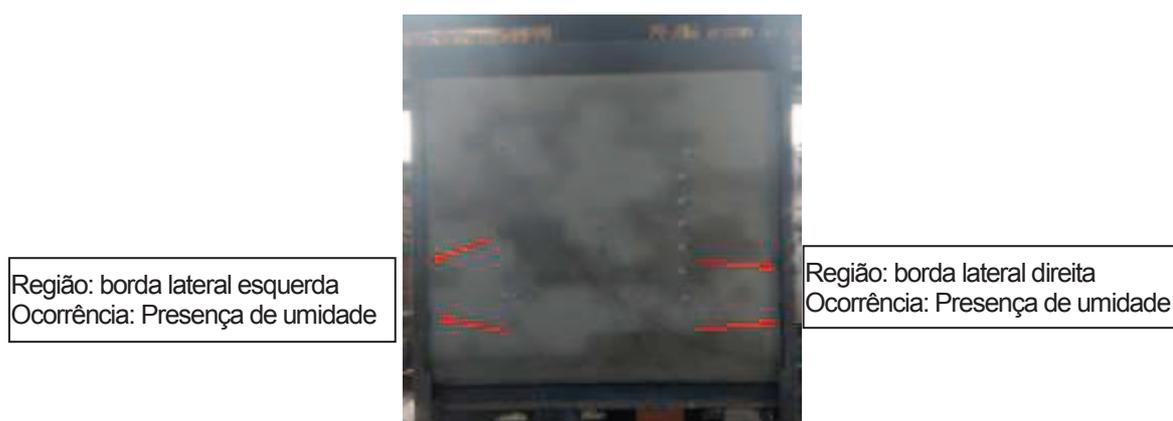
Figura 64 – Presença de umidade na superfície não exposta da P-2

Aos 30 minutos de ensaio a parede começou a apresentar manchas de umidade, que estava evaporando através do revestimento, nas bordas laterais do terço inferior (Figura 64). Ainda, aos 43 e 92 minutos de ensaio, houve a emissão de estalos. Posteriormente, a P-2 não apresentou novas ocorrências até o fim do programa térmico.

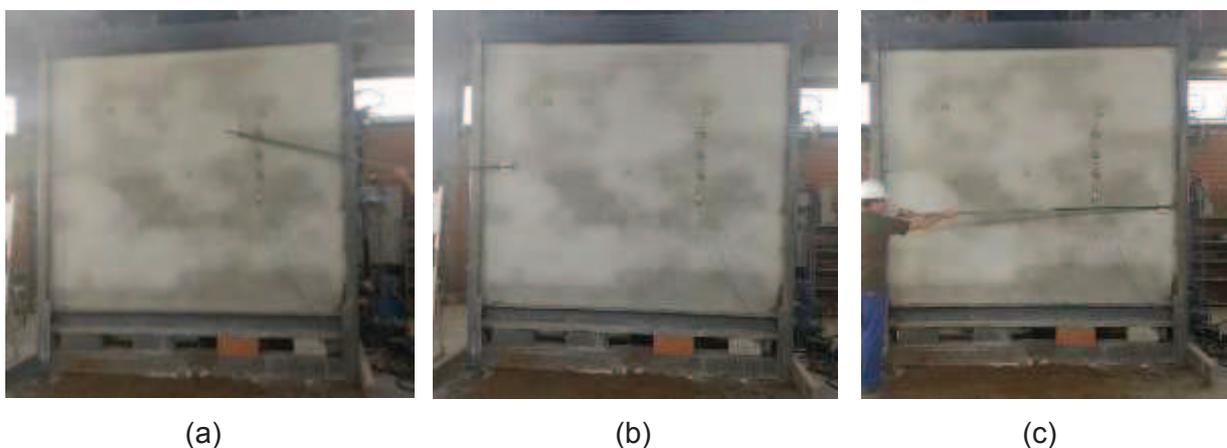
Figura 65 – Teste de estanqueidade: (a) região de maior temperatura, (b) fissura horizontal na borda lateral esquerda e (c) fissura horizontal na borda lateral direita

Faltando 3 minutos para o término do programa térmico, os testes de estanqueidade foram feitos nos locais onde se concentravam as fissuras de maior espessura e na região apontada pela câmera termográfica como sendo a de maior temperatura, conforme mostrado na Figura 65. As verificações indicaram que a parede estava apresentando estanqueidade aos 240 minutos de ensaio.

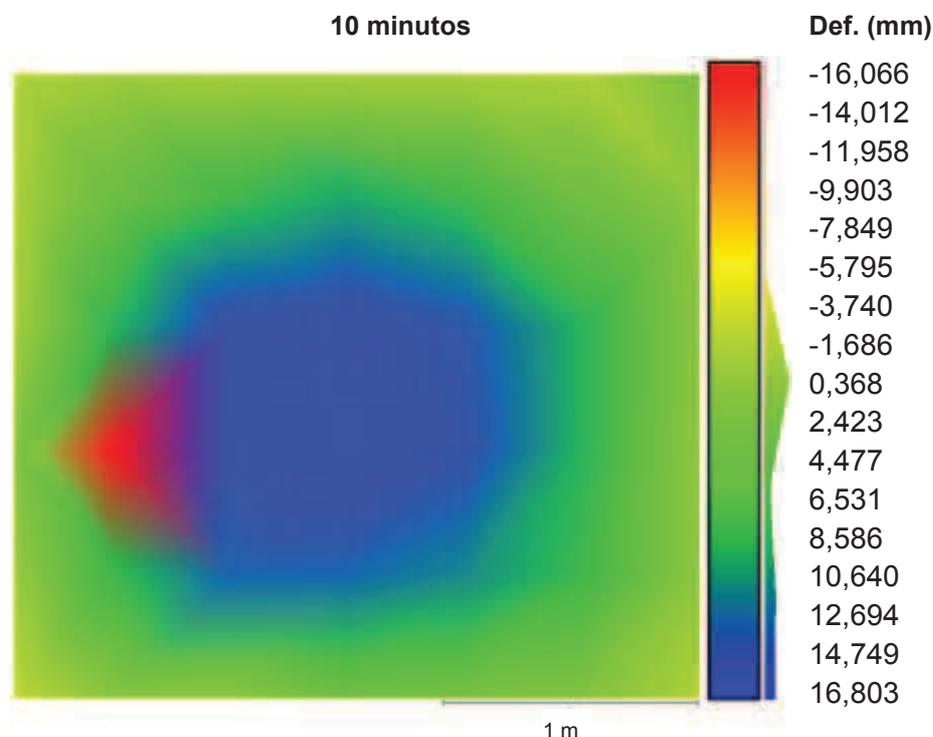
Figura 66 – Deformação horizontal da P-2 aos 10 minutos de ensaio

Interpretando a malha escalar do deslocamento lateral (Figura 66), constatou-se que a deformação do plano em direção às altas temperaturas foi máxima no centro da parede (região azulada) aos 10 minutos de ensaio. Em função dos estalos e ruídos que vinham se manifestando na amostra, e se intensificaram aos 10 minutos, acredita-se que após a ocorrência de comprometimento do revestimento e

lascamento do substrato cerâmico, houve uma redução nas tensões na face exposta, fazendo com que a parede fosse retornando a sua posição de origem.

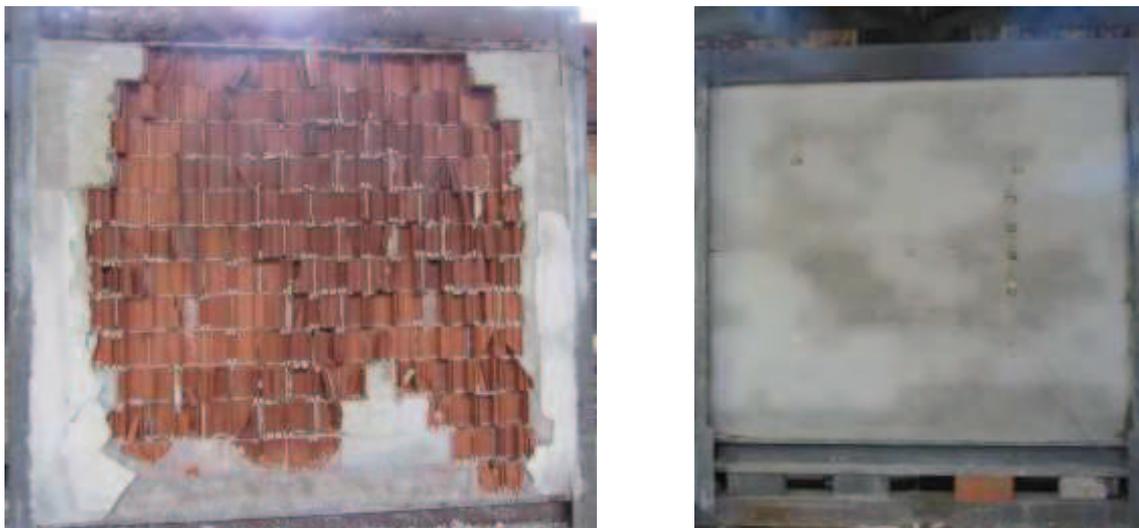
Figura 67 – P-2 ao término do ensaio: (a) superfície exposta e (b) superfície não exposta às altas temperaturas

É possível ver na Figura 67 a aparência final da P-2 ao término do ensaio de resistência ao fogo. Nada restou das instalações elétricas e, em toda a área da parede em contato com às altas temperaturas ocorreu o deslocamento do revestimento argamassado e o lascamento do substrato cerâmico. Entretanto, durante todo o ensaio, a amostra não apresentou sinais de instabilidade que prejudicassem a segurança dos ocupantes e não entrou em colapso. As fissuras que se manifestaram na face não exposta às altas temperaturas eram de pequena espessura, portanto, a parede foi considerada estável. A aparência da P-2 na área exposta é bem semelhante a P-1, com predominância de lascamento das duas primeiras partições dos blocos cerâmicos frente às altas temperaturas.

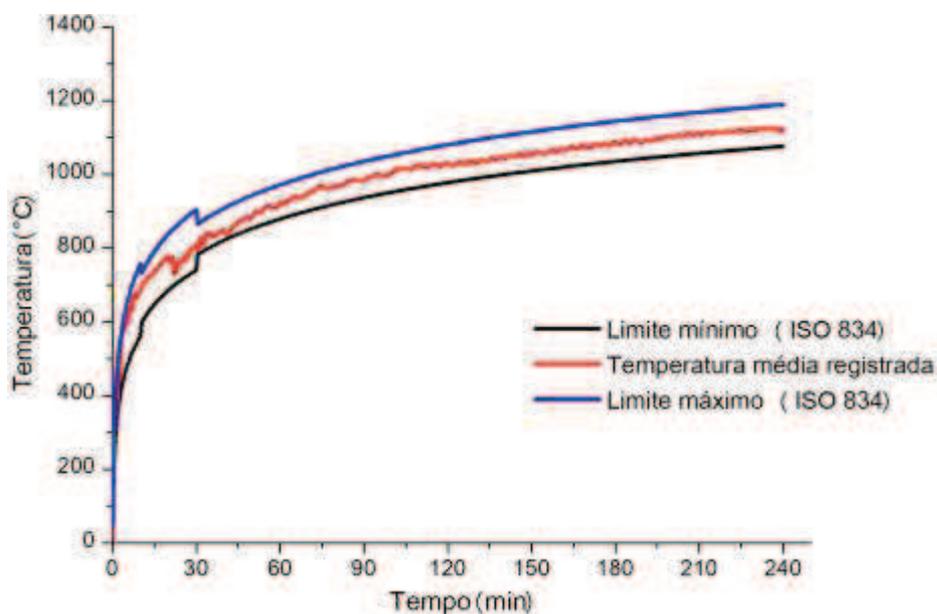
Figura 68 – Temperatura no forno durante o ensaio da P-2

É essencial que a temperatura no interior do forno esteja entre os limites admissíveis pela curva padrão ISO 834 (ISO, 1999) durante os ensaios de resistência ao fogo. A partir da visualização da Figura 68, é possível constatar que, durante o ensaio da P-2, a temperatura média no forno estava enquadrada entre os limites normativos, validando o programa térmico que repercutiu na amostra.

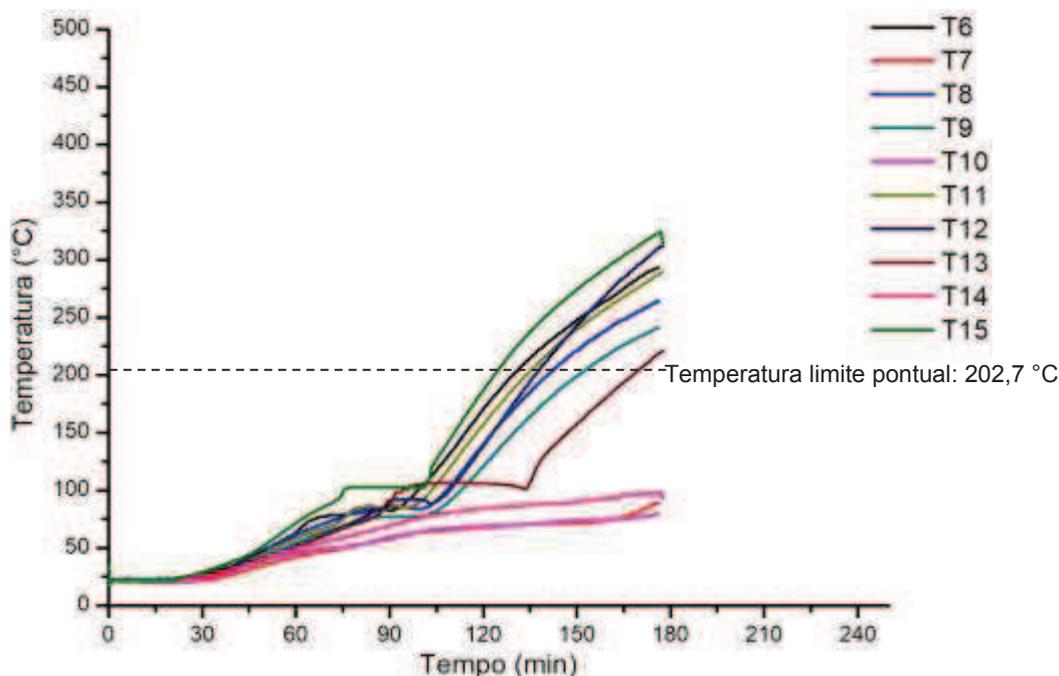
Na Figura 69 é possível ver o desenvolvimento da temperatura com base nos dados fornecidos pelos termopares T6 a T15. O isolamento térmico da P-2 se manteve até os 124 minutos de ensaio, instante em que a temperatura pontual registrada no termopar T15 foi de 201,5 °C.

Notou-se, na Figura 69, que as curvas com a evolução da temperatura na face não exposta da P-2 vinham crescendo de maneira estável até a faixa dos 100 °C. Posteriormente, ocorreu um pico de temperatura, uma vez que a água retida na parede evaporou. Este comportamento não foi observado nos termopares T7, T10 e T14, devido a temperatura não atingir 100 °C naqueles pontos.

Figura 69 – Evolução da temperatura pontual registrada pelos termopares T6 a T15 na P-2

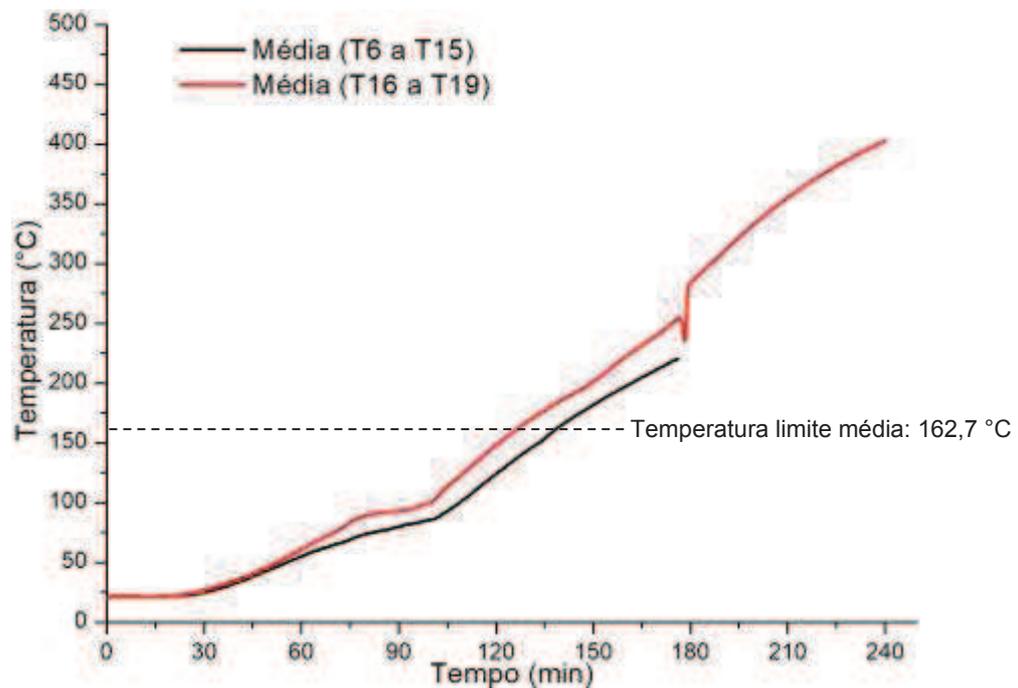
A Figura 70 exhibe as curvas com a evolução das temperaturas médias no revestimento externo e no substrato. Verificou-se que o aquecimento foi maior nos sensores posicionados no substrato (T16 a T19), enquanto que o revestimento retardou a transferência de calor para o lado externo. A temperatura média ultrapassou o limite para a capacidade de isolamento aos 127 minutos de ensaio no substrato e aos 139 minutos entre os termopares T6 a T15. Ao final do ensaio, a temperatura média no substrato era de 402,7 °C.

Figura 70 – Evolução da temperatura média na face não exposta da P-2

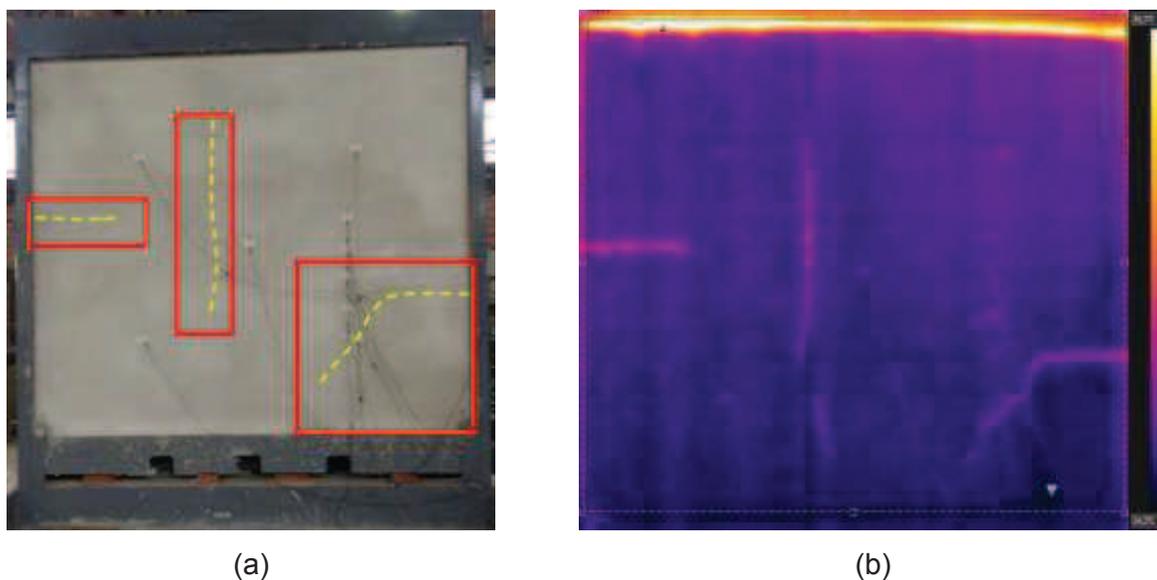
Aos 9 minutos de ensaio, havia um odor sendo expelido pela P-3, indicando a possibilidade de combustão da tubulação hidráulica. Notou-se a emissão de vapor pela lateral esquerda da amostra. Neste instante, a temperatura no forno de acordo com a curva padrão ISO 834 (ISO, 1999) era de 620,0 °C, enquanto que a imagem térmica indicava uma temperatura máxima de 28,0 °C sendo expelida pelos gases quentes. Na P-2 esta sensação de que estava ocorrendo a combustão das instalações ocorreu aos 6 minutos. É possível ver na Figura 71 as ocorrências

relatadas na face não exposta da P-3, assim como a imagem térmica aos 10 minutos de ensaio, que mostra que a temperatura era maior nas fissuras.

Figura 71 – Fissuras na amostra: (a) superfície não exposta aos 8 minutos e (b) imagem térmica aos 10 minutos
