**UNIVERSIDADE DO VALE DO RIO DOS SINOS - UNISINOS
UNIDADE ACADÊMICA DE PESQUISA E PÓS-GRADUAÇÃO
PROGRAMA DE PÓS-GRADUAÇÃO EM ENGENHARIA CIVIL
NÍVEL MESTRADO**

**AVALIAÇÃO DA RESISTÊNCIA AO FOGO DE PAREDES DE ALVENARIA DE
BLOCOS CERÂMICOS COM INSTALAÇÕES PREDIAIS**

Dissertação apresentada como requisito parcial para obtenção do título de Mestre em Engenharia Civil, pelo Programa de Pós-Graduação em Engenharia Civil da Universidade do Vale do Rio dos Sinos - UNISINOS

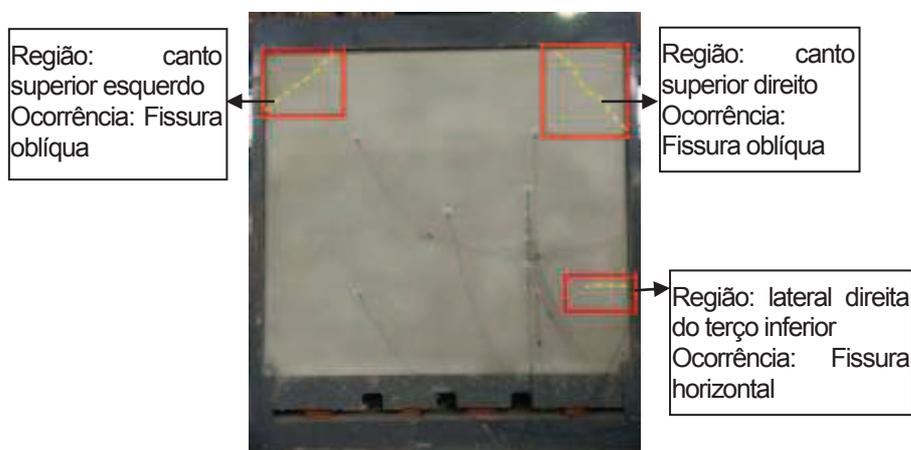
A P-3 emitiu novos estalos aos 11 minutos de ensaio. Fissuras oblíquas manifestaram-se em ambos os cantos superiores (direito e esquerdo) aos 12 minutos, e dois minutos após, uma nova fissura horizontal exteriorizou-se na lateral direita do terço inferior, conforme indicado na Figura 72. A restrição da alvenaria com o pórtico, nos cantos inferiores e superiores, gerou tensões que facilitaram o surgimento de fissuras nestes locais.

Figura 72 – Face não exposta às altas temperaturas da P-3 aos 14 minutos de ensaio

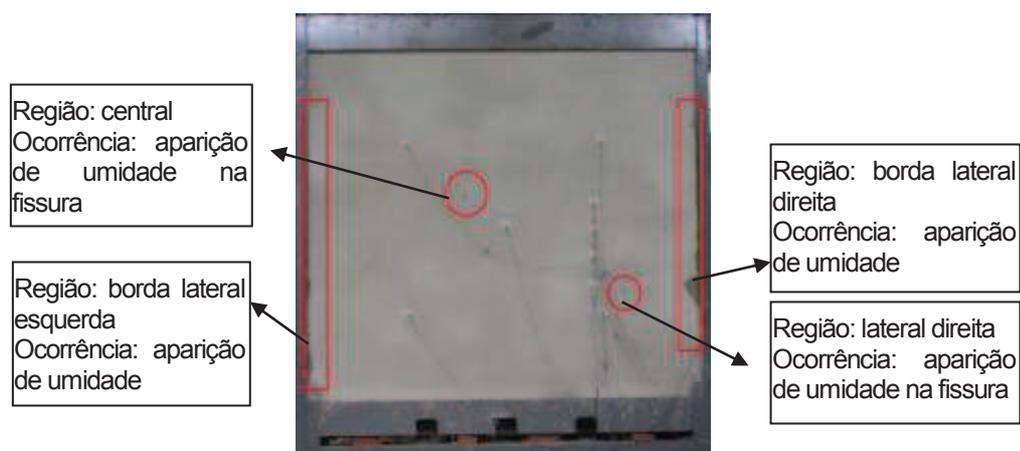
A umidade se fez presente na superfície não exposta, aos 18 minutos de ensaio, quando eram perceptíveis manchas na fissura oblíqua da lateral direita. Cinco minutos depois, a umidade estava presente na borda lateral direita e em um trecho da fissura vertical próxima ao centro da amostra. Passados 30 minutos do ensaio, a umidade também estava presente na borda lateral esquerda, instante em que a câmera termográfica indicou que a temperatura dos gases expelidos era de 52,9 °C e a temperatura no forno, de acordo com a curva padrão ISO 834 (ISO, 1999) era de 865,0 °C. É possível observar na Figura 73 as manifestações relatadas.

Figura 73 – Manchas com indícios de umidade na P-3

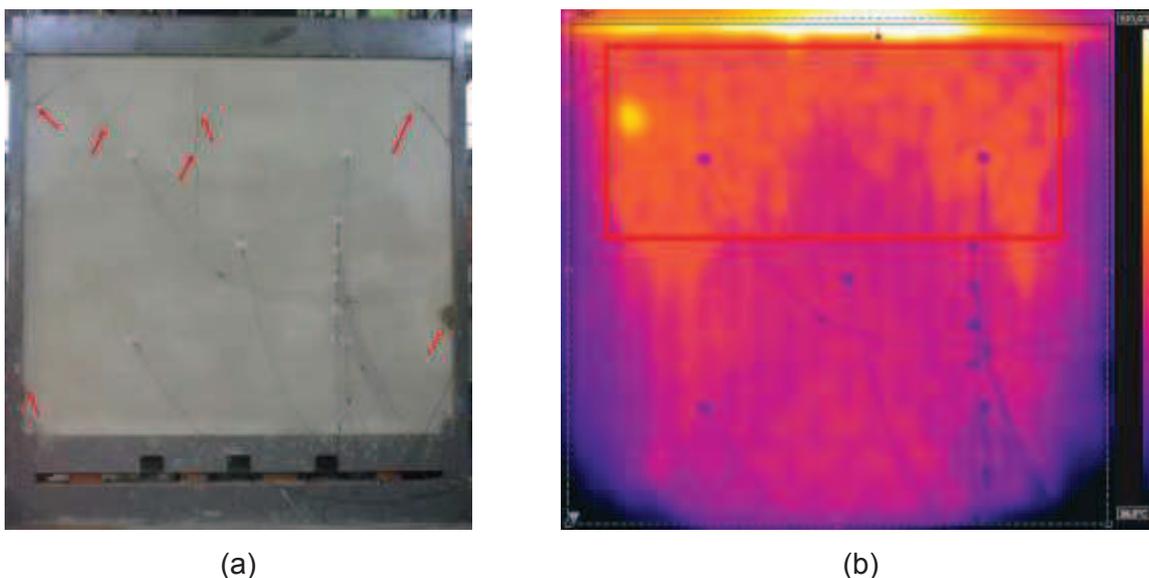
As fissuras oblíquas dos cantos superiores apresentaram manchas de umidade aos 70 minutos de exposição, as quais ficaram mais intensas aos 90 minutos de ensaio, ou seja, a parede estava perdendo água (Figura 74a).

Decorridos 120 minutos do ensaio, houve emissão de vapor pelas fissuras existentes nos cantos superiores. Conforme exposto na Figura 74b, a imagem térmica mostrava que no terço superior estavam concentradas as maiores temperaturas expelidas pelos vapores com 131,4 °C, enquanto que no forno a temperatura era de 1052,0 °C, conforme a curva padrão ISO 834 (ISO, 1999). Nos momentos subsequentes do ensaio, até o final do programa térmico, não se manifestaram novas ocorrências.

Figura 74 – P-3: (a) umidade em 90 minutos e (b) imagem térmica aos 120 minutos

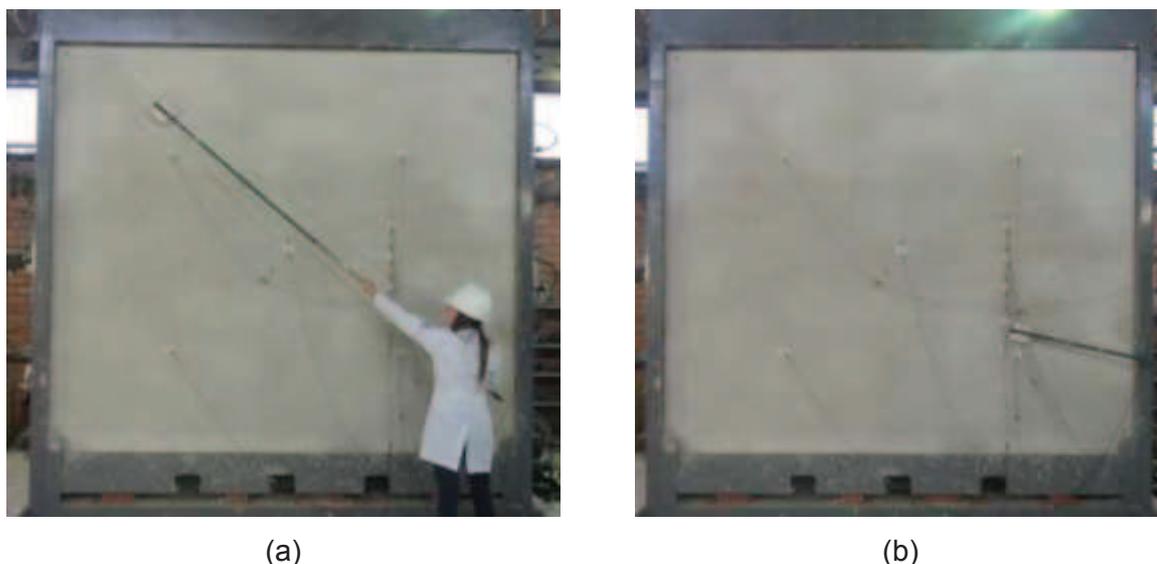
Nos 3 últimos minutos para o término do ensaio, a estanqueidade foi verificada com o posicionamento de um chumaço de algodão nas fissuras de maiores aberturas e nos locais com temperaturas mais elevadas (Figura 75), entretanto em nenhuma das verificações o algodão sofreu inflamação, o que evidencia que a parede se manteve estanque durante todo o programa térmico.

Figura 75 – Verificação da estanqueidade na P-3

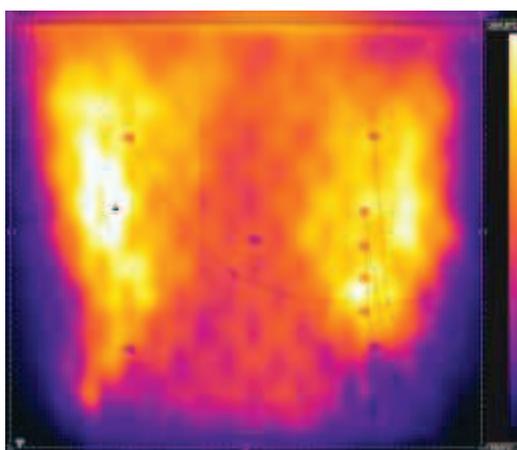
Ao final do ensaio, a imagem térmica (Figura 76) apontou que as maiores temperaturas, em tons de amarelo, estavam localizadas na região das prumadas que continham as instalações hidráulicas, em função da passagem de gases quentes pelas aberturas.

Figura 76 – Imagem térmica da P-3 aos 240 minutos de ensaio

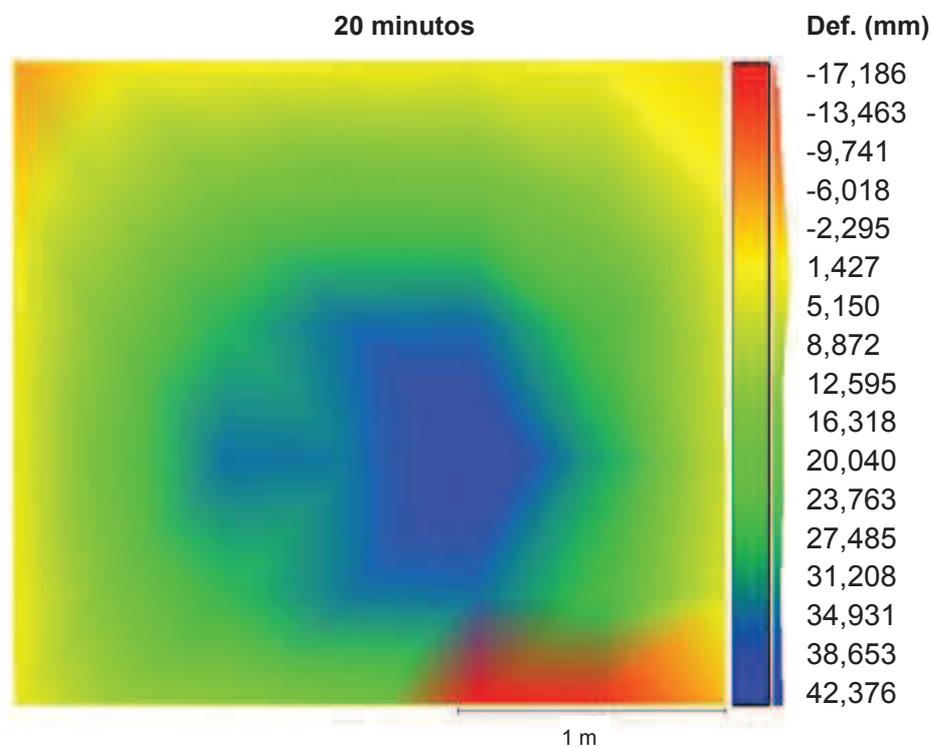
Através da malha espacial gerada com a nuvem de pontos (Figura 77), foi possível perceber que o deslocamento horizontal em direção às altas temperaturas (42,376 mm) foi máximo na região central da amostra, indo de encontro aos

Figura 77 – Deformação horizontal da P-3 aos 20 minutos de ensaio

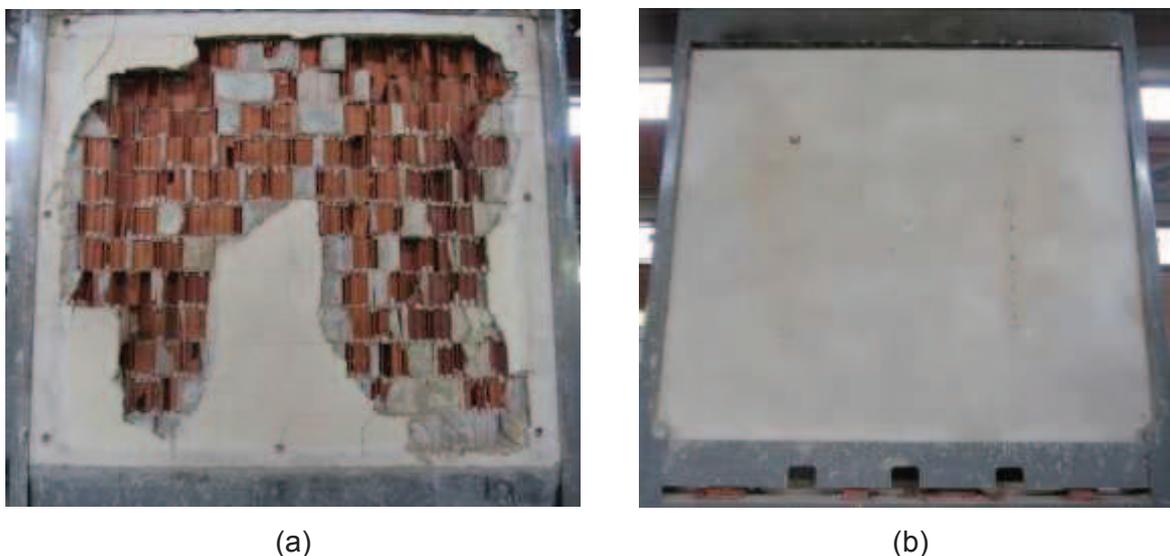
Durante o ensaio de resistência ao fogo, a P-3 não emitiu ruídos que dessem indícios da ocorrência de deslocamento do revestimento na face exposta. Contudo, após o término do ensaio a amostra emitiu ruídos com sintomas de que estava ocorrendo o deslocamento de parte do revestimento e o desprendimento de partições lascadas do substrato. Depois do desacoplamento da P-3 do forno vertical, foi possível visualizar o seu aspecto na face exposta (Figura 78a) e na face não exposta às altas temperaturas (Figura 78b).

Figura 78 – P-3 ao término do ensaio: (a) superfície exposta e (b) superfície não exposta às altas temperaturas

No lado exposto às altas temperaturas, foi confirmada a ocorrência de deslocamento do revestimento argamassado e o lascamento de uma parte do substrato cerâmico após o desacoplamento da P-3 do forno. Pelo que as evidências indicam, o revestimento se manteve aderido ao substrato da P-3 por um intervalo maior de tempo em comparação as demais paredes investigadas, assim, dentre a maioria dos substratos cerâmicos que se romperam, o lascamento ocorreu apenas na primeira partição do bloco, enquanto que nas outras amostras a ruptura das duas primeiras partições do substrato frente às altas temperaturas foi predominante.

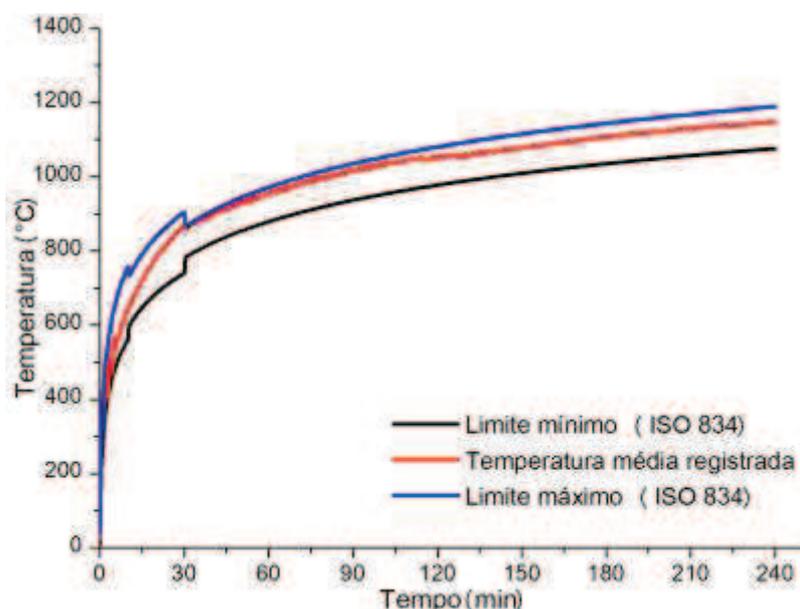
A temperatura média registrada no interior do forno estava em conformidade com os limites mínimos e máximos estabelecidos na ISO 834 (ISO, 1999) durante todo o período de ensaio, conforme mostrado na Figura 79, tornando válida a aplicação das altas temperaturas na amostra.

Figura 79 – Temperatura no forno durante o ensaio da P-3

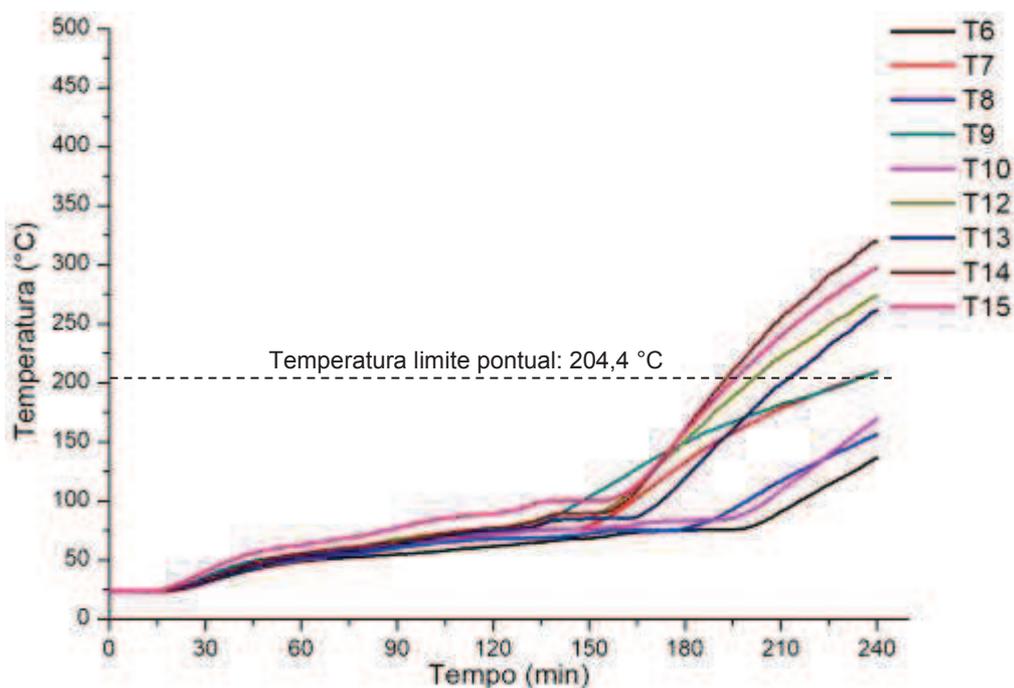
A Figura 80 mostra a evolução da temperatura pontual na face não exposta às altas temperaturas. É possível observar que a temperatura praticamente se estabilizou ao ficar próxima da faixa de 100 °C e, posteriormente, houve um pico de aquecimento, o que pode estar atribuído a evaporação da água presente na amostra, comportamento semelhante ao que fora observado nos perfis de temperatura da P-1 e P-2. Entretanto, nas outras amostras investigadas, os indícios de deslocamento do revestimento na face exposta às altas temperaturas, acabou promovendo a transferência de calor e, conseqüentemente, o aquecimento da face não exposta em um menor intervalo de tempo ao serem comparadas com a P-3.

abaixo da temperatura pontual máxima que a P-3 poderia atingir para ser considerada isolante térmico. Posteriormente, o limite de temperatura pontual foi ultrapassado pelo sensor T14, acarretando na perda de seu isolamento térmico, portanto, fora qualificada como TRF 193 minutos.

Figura 80 – Evolução da temperatura pontual registrada pelos termopares T6 a T15 na P-3

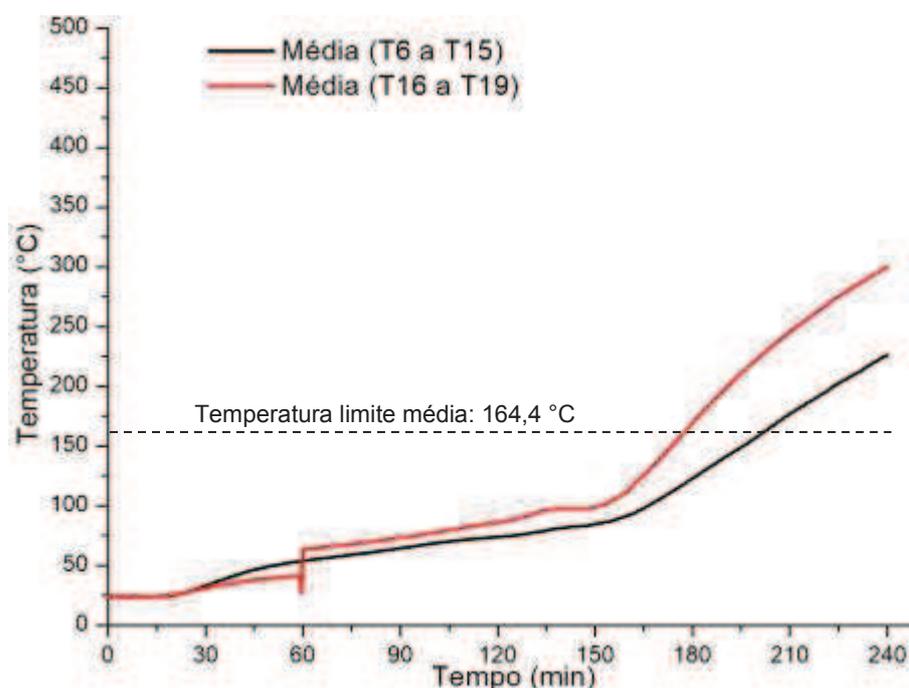
A P-3 possuía aberturas com diâmetro de 30,0 mm destinadas aos pontos de saída de água e instalações hidráulicas. A Figura 81 apresenta as curvas com a evolução das temperaturas médias.

Observou-se que, conforme o esperado, a temperatura foi maior nos termopares T16 a T19, posicionados no substrato, em comparação aos demais termopares posicionados no revestimento. Tais resultados reforçam o que já fora investigado pela literatura técnica como Souza (2017) e Manica et al. (2018), indicando que o revestimento promove um melhor isolamento as paredes de compartimentação.

Figura 81 – Evolução da temperatura média na face não exposta da P-3

A temperatura limite média, na face não exposta, que a P-3 poderia atingir para que a capacidade de isolamento térmico fosse atendida era de 164,4 °C. Este limite foi ultrapassado pelos termopares T16 a T19 aos 178 minutos e pelos termopares T6 a T15 aos 203 minutos.

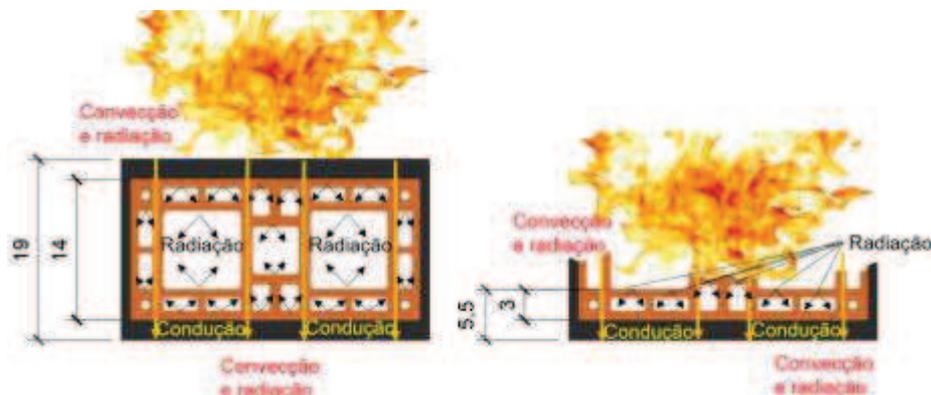
Constatou-se na amostra referência (P-1), por volta dos 45 minutos de ensaio, que havia ocorrido o lascamento das duas primeiras partições de alguns blocos na área exposta às altas temperaturas, revelando que a espessura equivalente da parede nos locais desta ocorrência decresceu, passando de 19,0 cm para 5,5 cm, conforme representado no esquema da Figura 82. Caso não tivesse ocorrido o deslocamento do revestimento, a transferência de calor para o lado não exposto seria menor e a amostra teria apresentado um desempenho superior.

Figura 82 – Representação da espessura equivalente antes e após o lascamento das duas primeiras partições do substrato frente às altas temperaturas

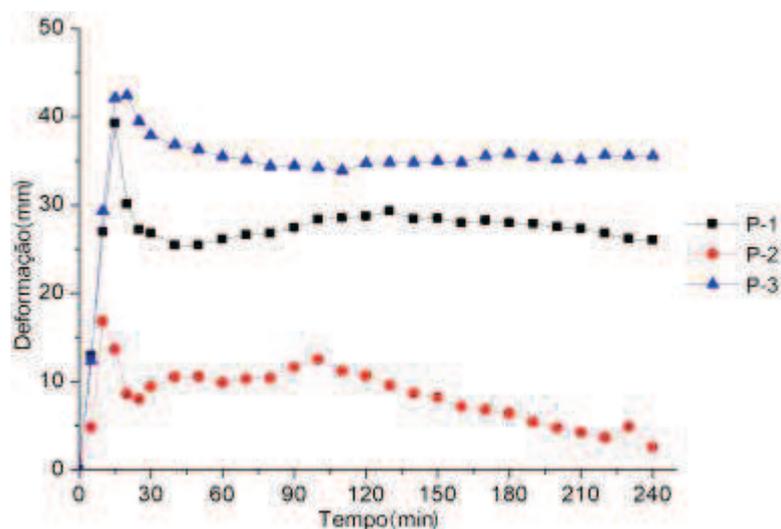
Na Figura 83 é possível observar que na P-2, a deformação foi menor em comparação às demais amostras. Esta constatação pode estar relacionada ao provável deslocamento do revestimento logo nos primeiros minutos do ensaio, o que causou um alívio nas tensões que induziam as deformações na parede, fazendo com a mesma fosse retornando a posição de origem. Em contrapartida, na P-3, que apresentou um maior deslocamento em comparação às demais amostras, houve uma melhora na absorção do calor transferido para a superfície não exposta em função da ausência de sinais e ruídos que indicassem o deslocamento do revestimento na face exposta, o que gerou maiores tensões e uma maior deformação transversal.

Figura 83 – Deformação horizontal das paredes no decorrer dos ensaios

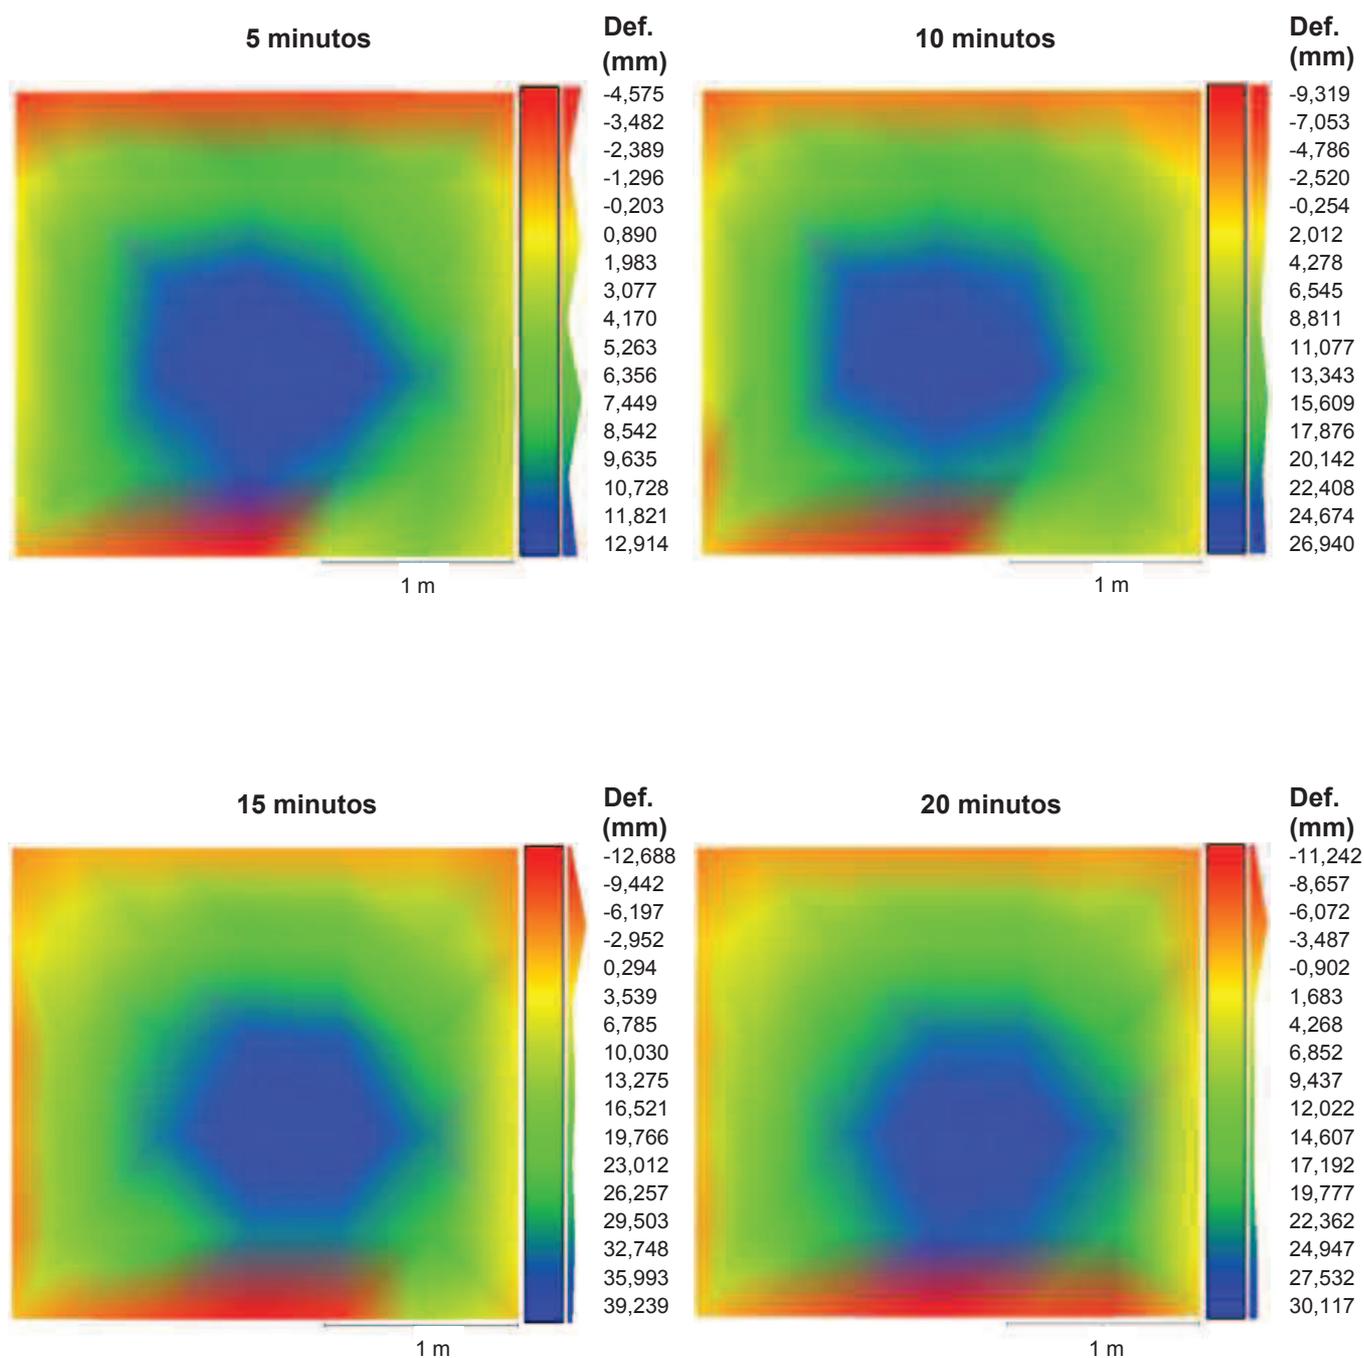
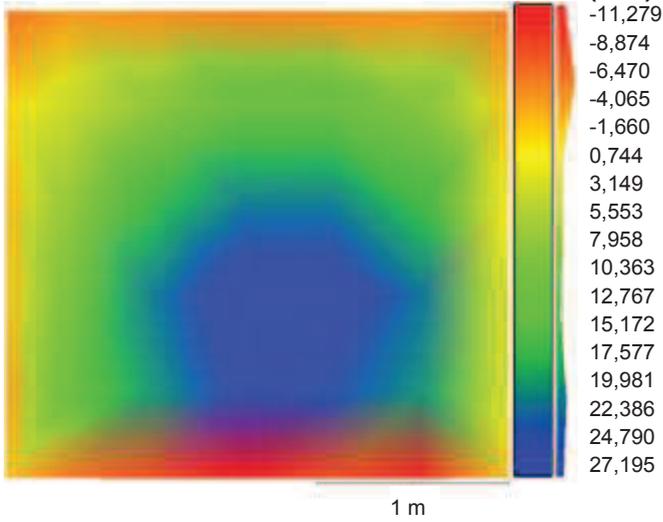
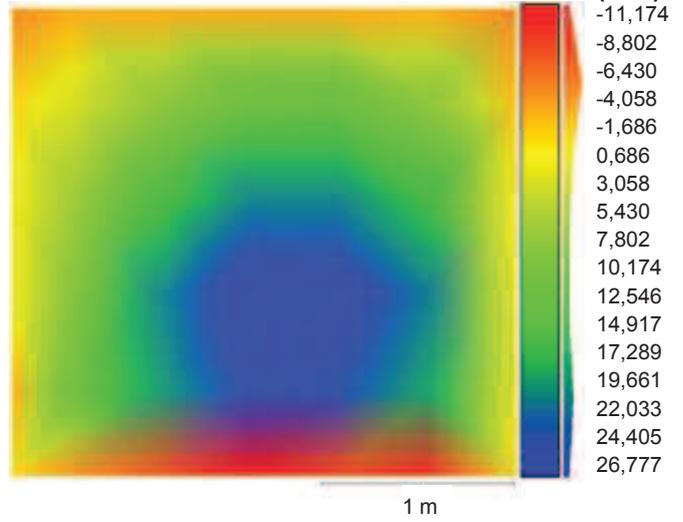
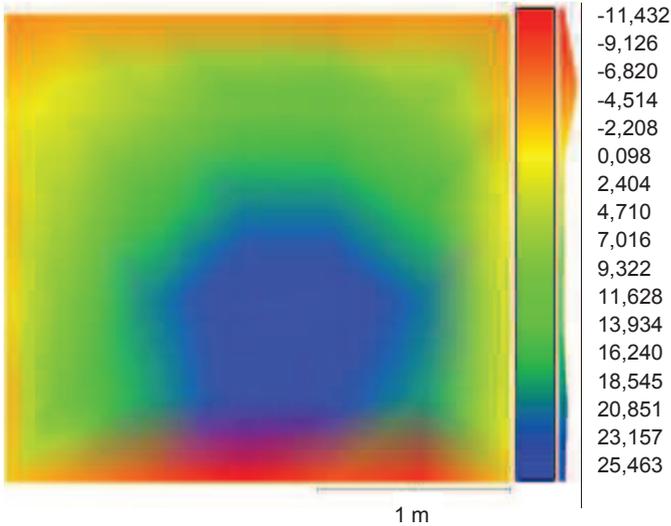
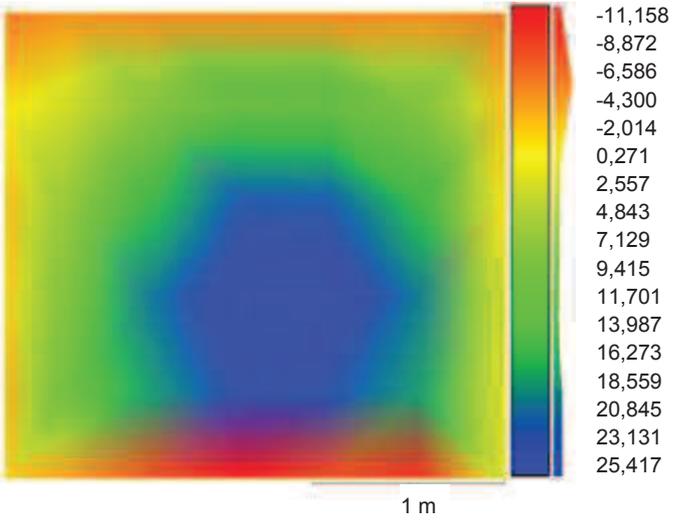
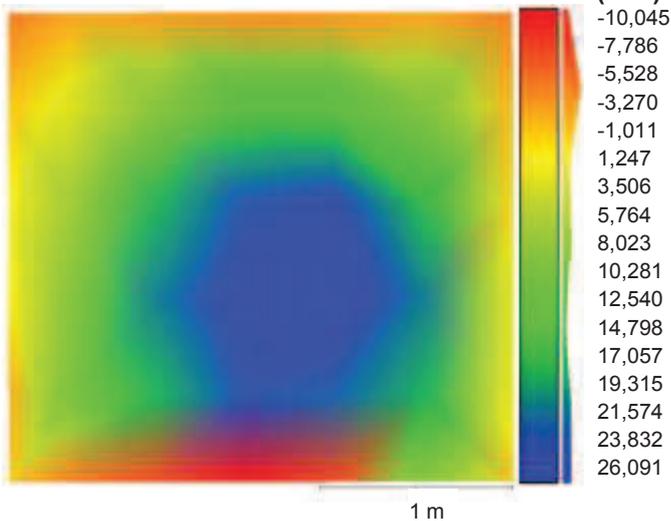
APÊNDICE B – DEFORMAÇÃO LATERAL P-1

Partindo das medições realizadas com a estação total para verificação da deformação lateral no plano da amostra 1, a partir das nuvens de pontos geradas, foram modelados os perfis correspondentes a cada medição, com o auxílio do software CloudCompare.

As malhas espaciais do deslocamento horizontal no decorrer dos ensaios estão apresentadas no Apêndice B (P-1), Apêndice C (P-2) e Apêndice D (P-3). Observou-se que, nas paredes P-1 e P-3, o deslocamento horizontal máximo ocorreu na região central das amostras, no sentido das altas temperaturas, durante todo o período de ensaio. Entretanto, na P-2 este comportamento foi diferente, visto que, por volta dos 100 minutos de ensaio até os 220 minutos, a deformação horizontal máxima foi se estendendo do centro até as bordas (superior e inferior) da amostra, e ao final do ensaio a deformação central estava voltada para o lado não exposto às altas temperaturas.

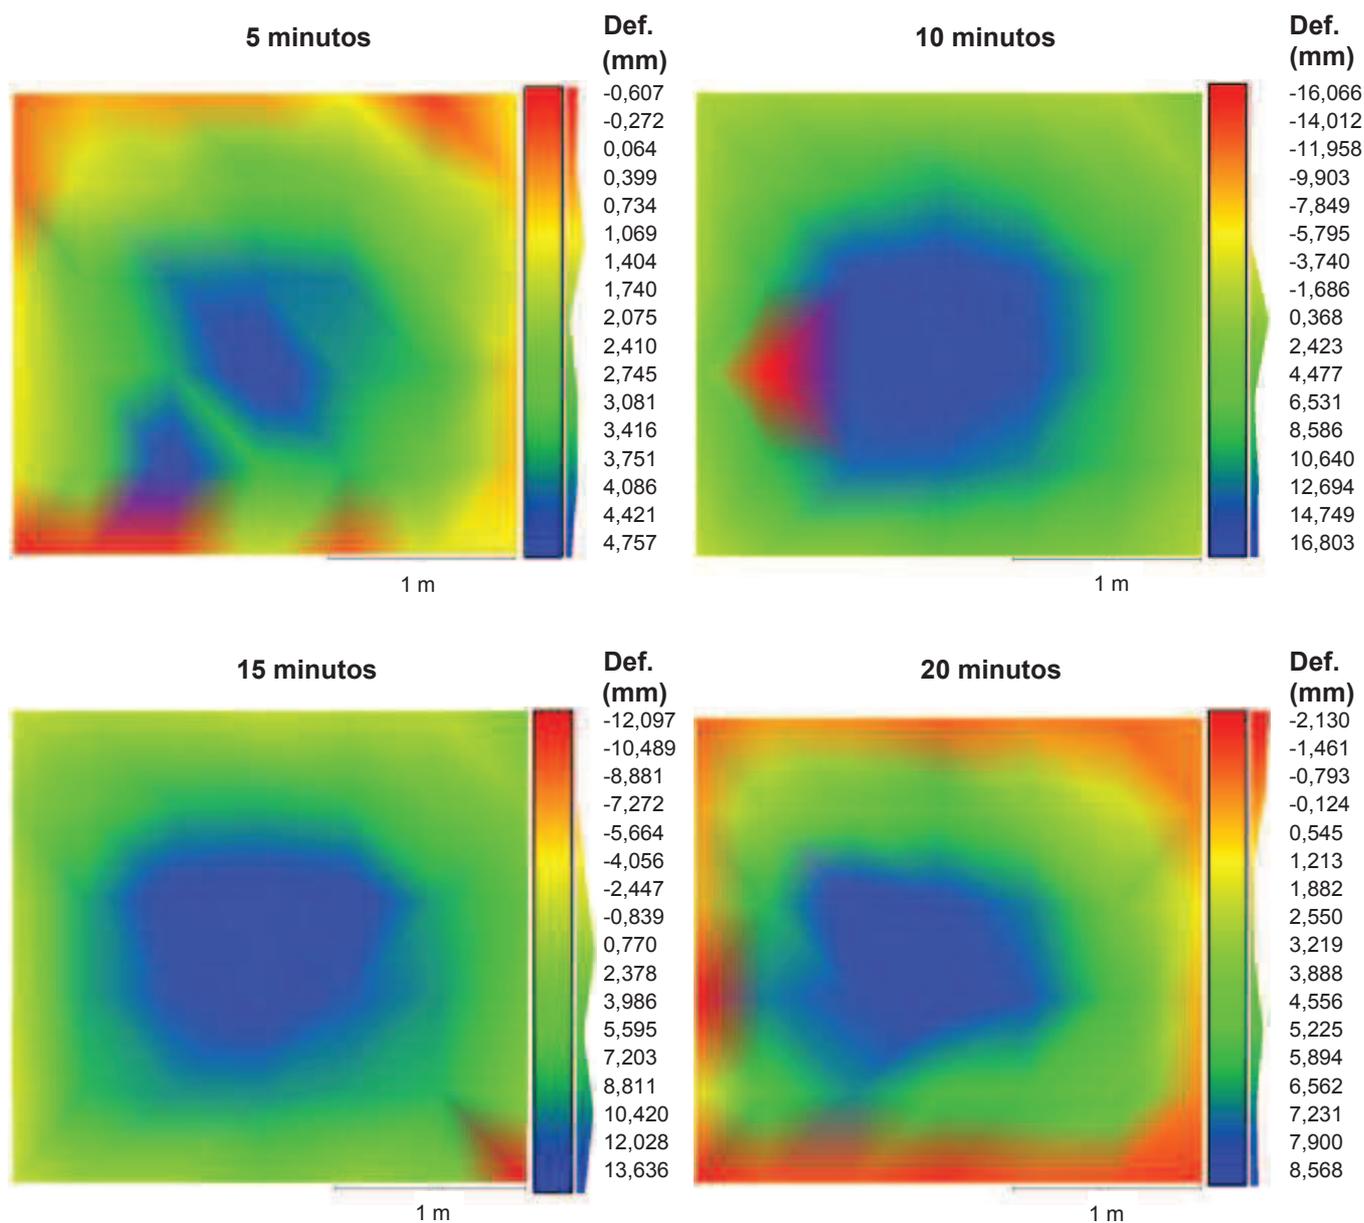
APÊNDICE C – DEFORMAÇÃO LATERAL P-2

Partindo das medições realizadas com a estação total para verificação da deformação lateral no plano da amostra 2, foram modelados, com o auxílio do software CloudCompare, os perfis correspondentes a cada medição ao longo do tempo, mostrados a seguir.

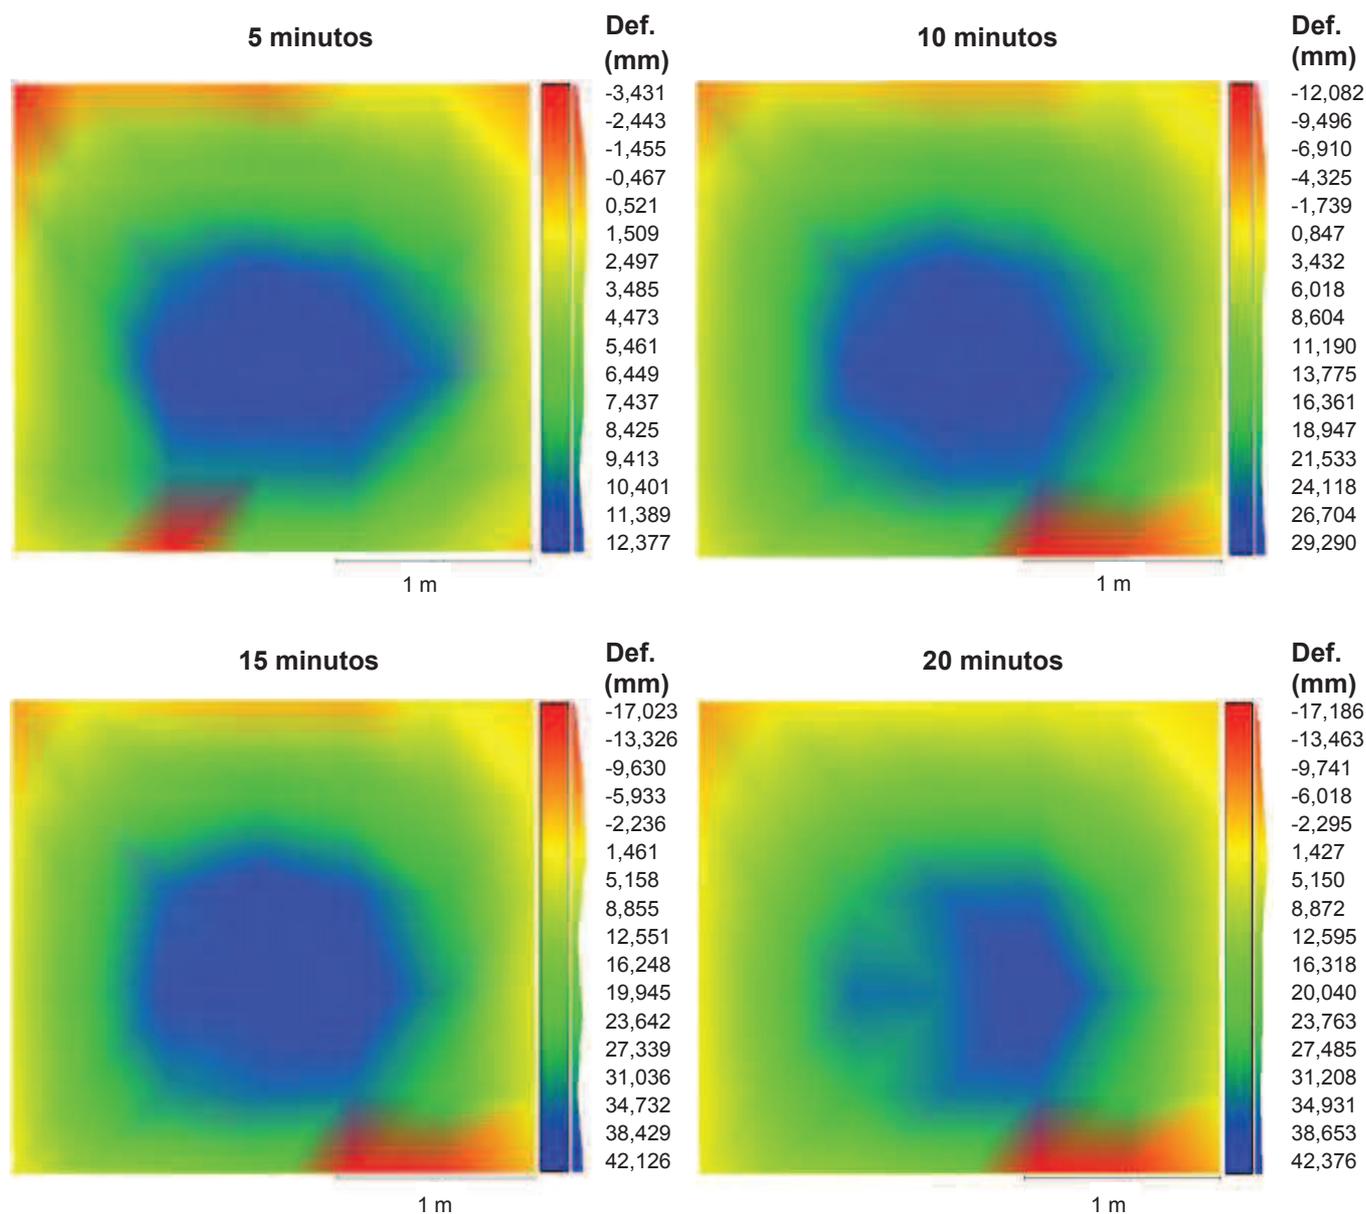
APÊNDICE D – DEFORMAÇÃO LATERAL P-3

Partindo das medições realizadas com a estação total para verificação da deformação lateral no plano da amostra 3, os perfis correspondentes a cada medição foram modelados com o auxílio do software CloudCompare e são mostrados a seguir.
