**UNIVERSIDADE DO VALE DO RIO DOS SINOS (UNISINOS)
UNIDADE ACADÊMICA DE PESQUISA E PÓS-GRADUAÇÃO
PROGRAMA DE PÓS-GRADUAÇÃO EM ENGENHARIA CIVIL
NÍVEL MESTRADO**

**ANÁLISE DA INFLUÊNCIA DAS CARACTERÍSTICAS DO SUBSTRATO E DA
AUSÊNCIA DE ANCORAGEM NO REFORÇO DE VIGAS SUBMETIDAS AO
CISALHAMENTO UTILIZANDO MANTA DE FIBRA DE CARBONO**

Dissertação apresentada como requisito parcial para obtenção do título de Mestre em Engenharia Civil pelo Programa de Pós-Graduação em Engenharia Civil da Universidade do Vale do Rio dos Sinos (UNISINOS).

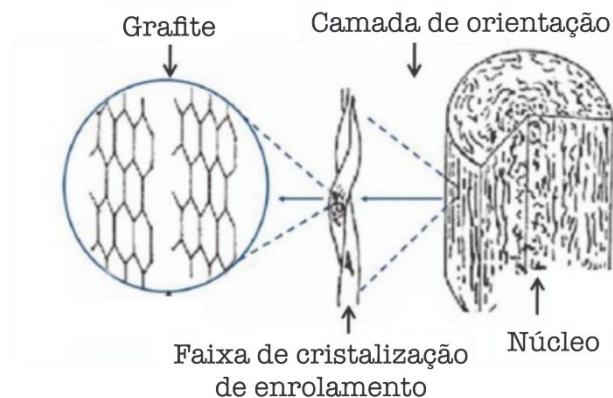
Figura 3 – Estrutura interfacial do compósito de fibra de carbono

Ainda segundo Liu et al. (2020), estudos apontam que a fibra de carbono tem distintas características do “núcleo de pele”, onde, conforme Figura 3, o núcleo interno é composto por camadas de desordem microcristalinas de grafite em pequena escala,

que aumentam gradativamente até a camada superficial e seu arranjo também se ordenam progressivamente. De acordo com Zheng et al. (2022), as características da camada superficial incluem, portanto, um arranjo compacto do grafite microcristalino, na direção da fibra, o que resulta na ausência de átomos de carbono ativos e baixa energia superficial.

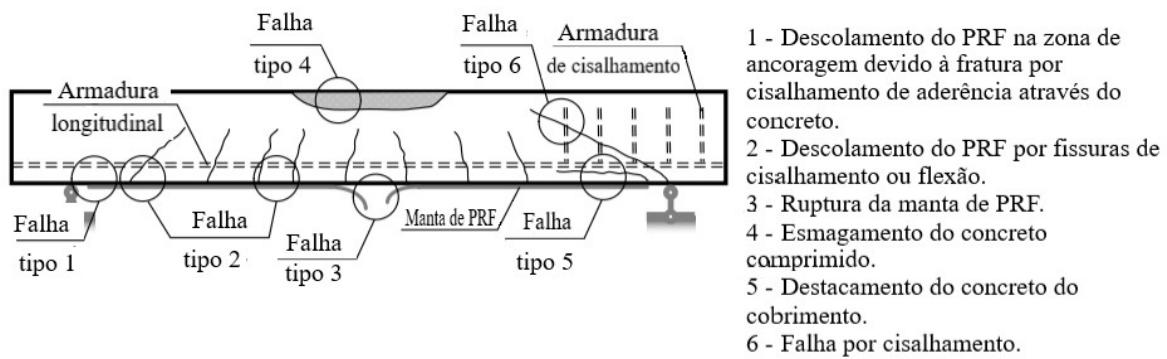
Figura 4 – Tipos de falha do reforço colado externamente em vigas de concreto armado.

De acordo com Gribniak et al. (2017), quando os compósitos de PRF são utilizados colados externamente aos elementos estruturais de concreto armado, podem introduzir modos de falha adicionais que deverão ser considerados, como falha de aderência na interface PRF-concreto, arrancamento do concreto, descolamento do reforço devido à formação de fissuras e demais casos ilustrados a seguir na Figura 4:

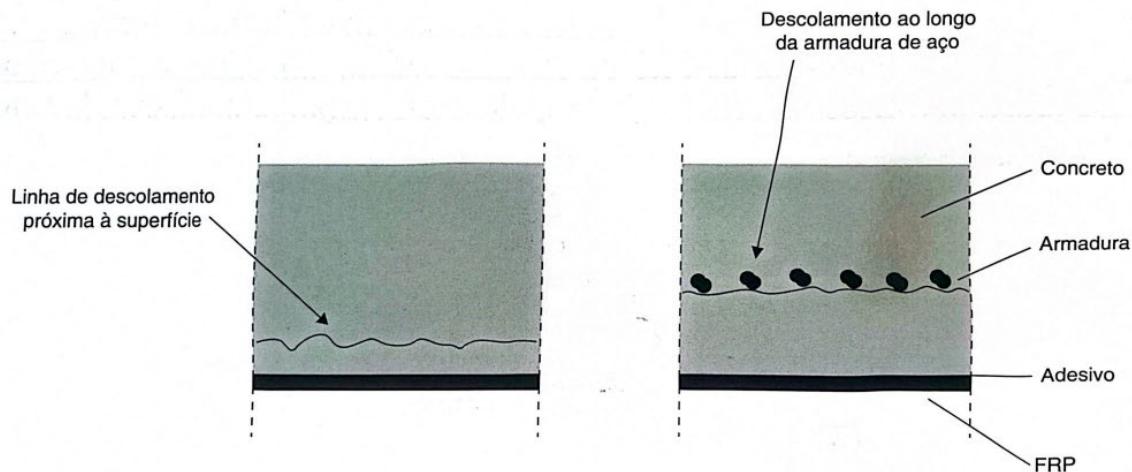
Figura 5 – Modos de ruptura devido à perda de aderência do PRF.

A perda de aderência do PRF, que leva ao seu descolamento da viga reforçada, pode estar associada às tensões que se desenvolvem ao longo da interface concreto-reforço, sendo denominado descolamento interfacial na zona de ancoragem, ou ainda às forças cortantes que levam à separação da camada de cobrimento ao longo da armadura principal (FORTES et al., 2023), conforme Figura 5.

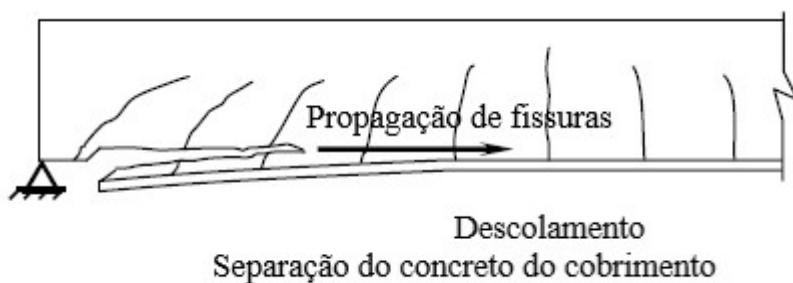
Figura 6 – Ruptura com descolamento interfacial na zona de ancoragem.

Conforme Teng; Chen (2007), as falhas por descolamento ocorrem, em geral, no concreto, devido à alta resistência à tração do adesivo, somado com uma preparação adequada da superfície de concreto para aplicação, superando a resistência do concreto. Desse modo, ao longo da interface física entre o adesivo e o concreto poderá ocorrer a falha, geralmente iniciando por uma fissura em uma fina camada de concreto, a partir da extremidade do reforço colado, prolongando-se ao longo da viga (FORTES et al., 2023), conforme Figura 6.

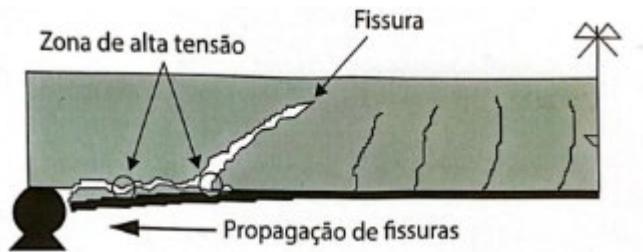
Figura 7 – Ruptura devido à força de ancoragem na primeira fissura de cisalhamento.

Outra situação que leva ao descolamento da extremidade do PRF é quando a extremidade do reforço está muito próxima ao apoio. Fortes et al. (2023) explicam que, quando isso ocorre, a primeira fissura de cisalhamento que intercepta o PRF proporciona o seu destacamento, fato que poderia ser evitado com a utilização adequada de dispositivos para ancoragem (Figura 7).

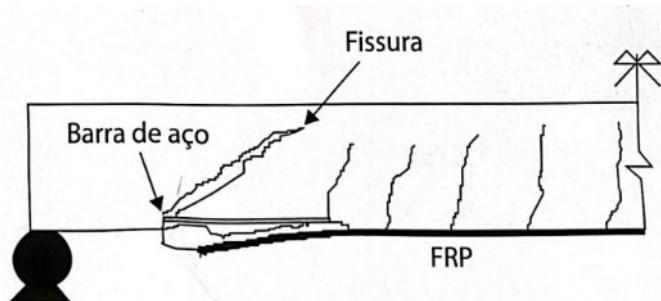
Figura 8 – Destacamento do cobrimento pela fissura próxima à extremidade.

No caso em que a separação do concreto do cobrimento ocorre no mesmo nível de contato com a armadura longitudinal, a partir da formação de uma fissura crítica de cisalhamento, percebe-se a extremidade do reforço situada em uma zona de elevado esforço cortante e baixo momento fletor, sendo geralmente casos em que a viga está reforçada à flexão e com armadura transversal limitada. Com isso, a fissura crítica intercepta o reforço próximo à extremidade e, à medida que a fissura se expande, aumentam as tensões entre o PRF e o concreto, levando à falha por descolamento do reforço com a camada de cobrimento junto à barra longitudinal (FORTES et al., 2023; TENG e CHEN, 2007), como mostra a Figura 8.

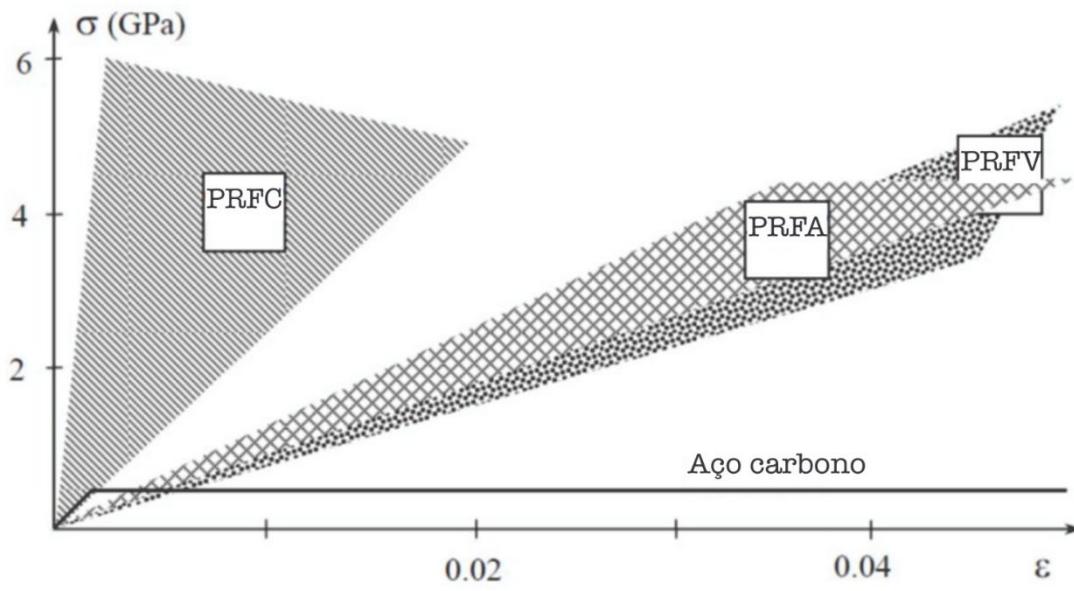
Figura 9 – Diagrama tensão x deformação de diferentes PRF (PRFC = fibra de carbono; PRFA = aramida; PRFV = fibra de vidro) e o aço.

Em forma de comparativo, a Figura 9 apresenta um gráfico tensão x deformação de PRF de carbono, vidro e aramida em relação ao aço.

Analizando o diagrama, os PRF exibem um comportamento elástico linear até a ruptura e geralmente desenvolvem tensões de tração muito superiores ao aço, o qual, por sua vez, apresenta um patamar de escoamento. Os PRF, portanto, apresentam uma ruptura frágil e a resistência e rigidez do polímero são diretamente

Ainda, é importante destacar que existem, também, certas desvantagens e, portanto, o PRF não pode ser visto como um substituto absoluto das placas de aço. Sendo assim, deve-se considerar a diferença de comportamento explicada pela Figura 9 em que, ao contrário do aço que se comporta de forma elastoplástica, o PRF apresenta comportamento elástico linear até a ruptura – mesmo que isso ocorra sob grandes deformações, praticamente sem escoamento significativo ou deformação plástica, culminando com a redução da ductilidade (fib 14, 2001; WU; EAMON, 2017).

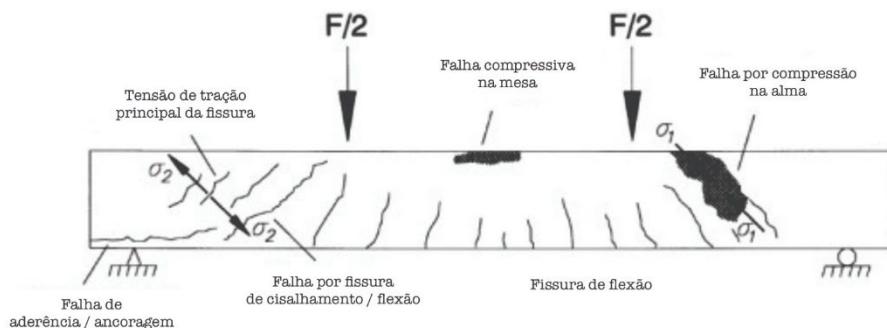
Figura 10 – Possíveis modos de falha em uma viga de concreto

Além disso, Täljsten (2003) adiciona que, para que seja possível reforçar uma estrutura ao cisalhamento, é necessário compreender o comportamento deste esforço e os diferentes modos com que uma estrutura pode atingir a falha. Para isso, o autor utiliza o disposto na Figura 10 para exemplificar possíveis falhas em uma viga de concreto simplesmente apoiada.

De acordo com Täljsten (2003), uma estrutura de concreto geralmente é projetada para apresentar deformações antes de ruir, e o método de ruptura mais comum para uma viga de concreto é por flexão. Considerando o cisalhamento, o autor explica que a falha começa com uma ação combinada com a flexão, passando a desenvolver as fissuras características do cisalhamento. Observando o disposto na Figura 10, a região onde ocorre a tensão σ_2 é o ponto de maior resistência à tração e é onde a falha por cisalhamento ocorre.

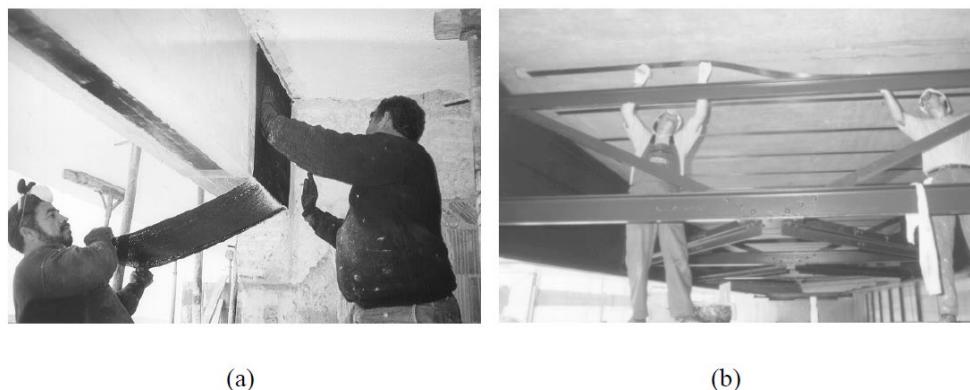
Figura 11 – Aplicações de reforço com PRFC – (a) manualmente com tecido impregnado ou (b) colagem de lâminas.

Segundo o boletim fib 14 (2001), as técnicas básicas de reforço podem envolver o método *wet lay-up*, que é a aplicação do tecido ou malha através de uma resina de saturação e, manualmente, é disposta no substrato de concreto pré-preparado com um primer ou uma resina de regularização, ou ainda através de sistemas pré-fabricados colados com adesivo. Estas duas formas podem ser visualizadas na Figura 11.

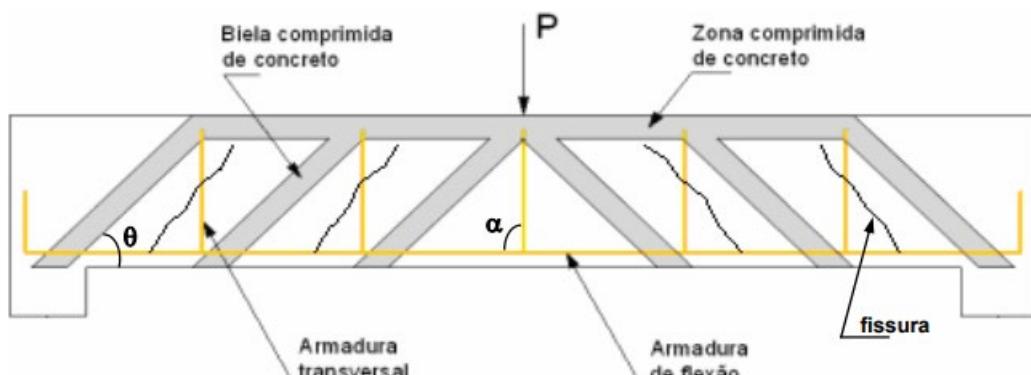
Figura 12 – Modelo clássico da treliça de Mörsch

A treliça de Mörsch, proposta em 1906 e demonstrada na Figura 12, é uma das teorias clássicas para o dimensionamento da armadura de cisalhamento, a partir da associação do comportamento resistente da viga no estágio II – fissurada, ao comportamento de uma treliça. Nessa situação, as vigas fissuram devido ao momento fletor e força cortante, passando a se comportar como treliça de banzos paralelos, na qual a armadura longitudinal, que está tracionada, agirá como o banzo tracionado da treliça enquanto a zona comprimida seria como o banzo comprimido. Com a formação das fissuras, as bielas do concreto ficam divididas e se comportam como diagonais comprimidas a 45° , enquanto a armadura longitudinal faz o papel de montante da treliça (SANTOS, 2006).

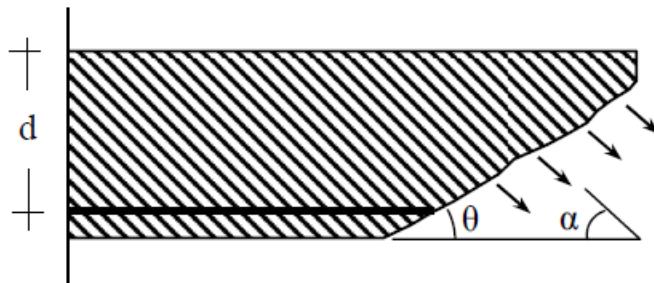
Figura 13 – Contribuição do PRF para o cisalhamento

A contribuição do PRF (V_{fd}) é calculada pela equação (2) e demonstrada na Figura 13.

θ = ângulo da fissura diagonal em relação ao eixo do elemento, adotado 45°

α = ângulo entre a orientação principal da fibra e o eixo longitudinal do elemento

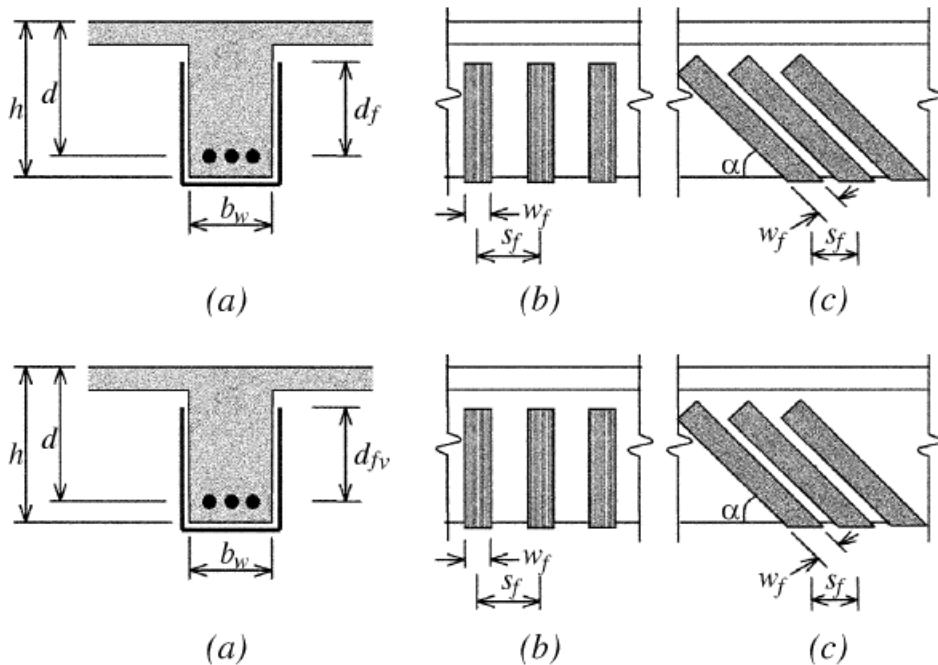
Figura 14 – Variáveis dimensionais utilizadas nos cálculos de reforço ao cisalhamento

A ACI apresenta o disposto na Figura 14 para ilustrar as variáveis dimensionais utilizadas nos cálculos de reforço ao cisalhamento, através de lâminas de PRF, onde d_{fv} é a altura útil do reforço ao cisalhamento em PRFC e d_f é a altura útil do reforço à flexão em PRFC.

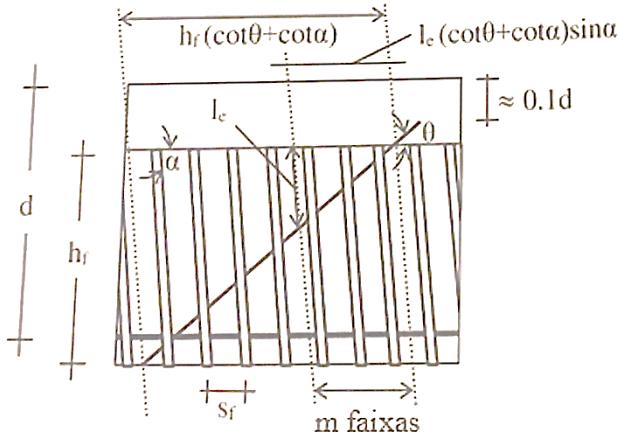
Figura 15 – FRP cruzando a fissura devido ao cortante

Nesse caso, o valor de f_{fbwd} será obtido em função das relações geométricas apresentadas na Figura 15 e pelas equações (19), (20), (21), (22) e (23):

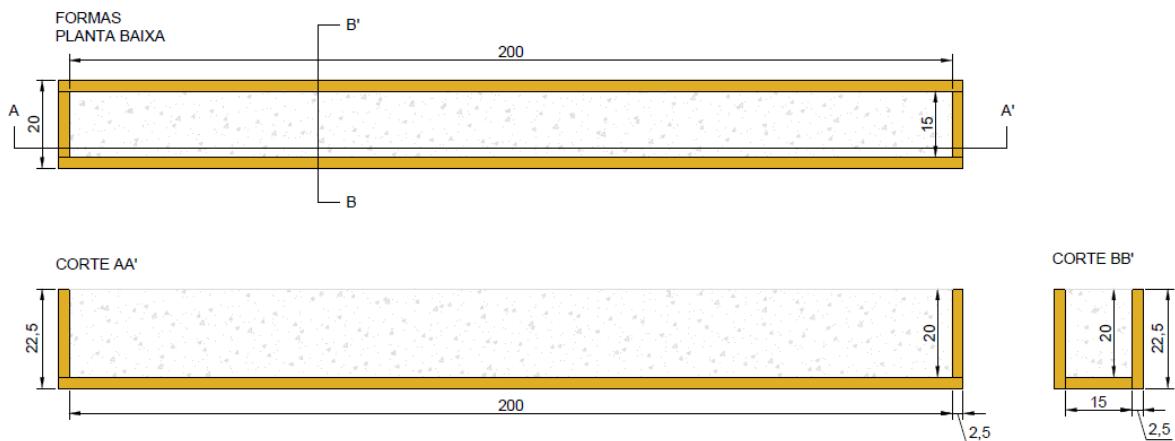
Figura 17 – Planta baixa e corte da forma das vigas.

Foram utilizadas vigas retangulares de seção 15x20cm, em escala real com comprimento total de 200cm, conforme Figura 17.

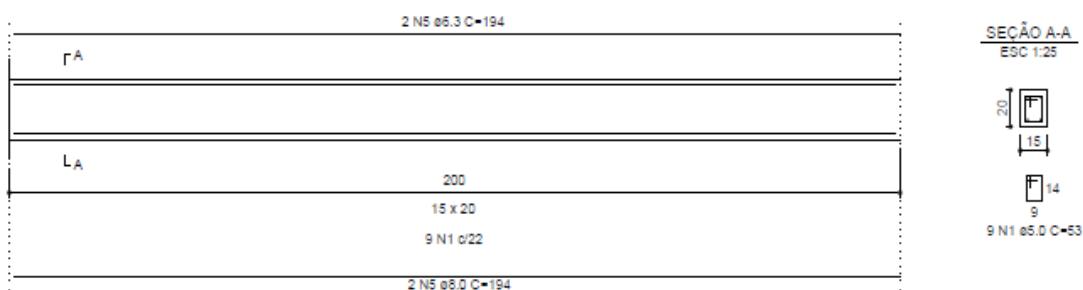
Figura 18 – Seção transversal e detalhamento da armadura das vigas ensaiadas

Com relação à armadura das vigas, a Figura 18 mostra que adotou-se a armadura mínima para cisalhamento, considerando estribos de Ø5mm espaçados a cada 22cm, enquanto que as barras longitudinais foram dimensionadas com 2 barras de Ø8mm na flexão (armadura inferior) e 2 barras de Ø6,3mm na compressão (armadura superior), além de uma faixa de 1,00 m de extensão de manta de PRFC, na largura da viga (15cm), aplicada no meio do vão embaixo das vigas – exceto as de referência, de modo a isolar as análises no ensaio para o cisalhamento.

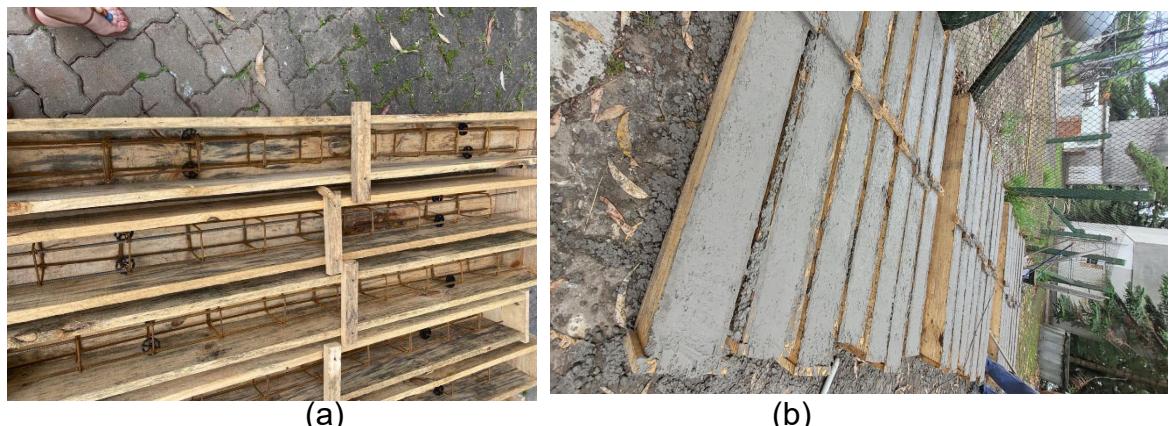
Figura 19 – Forma com armadura (a) e após a concretagem (b).

A concretagem das vigas ocorreu em novembro de 2024, e foi realizado o teste de abatimento do tronco de cone (*slump test*) e moldados os corpos-de-prova para rompimento aos 7, 14 e 28 dias e, posteriormente, as vigas foram submetidas à cura com a utilização da manta geotêxtil conforme Figuras 19 e 20.

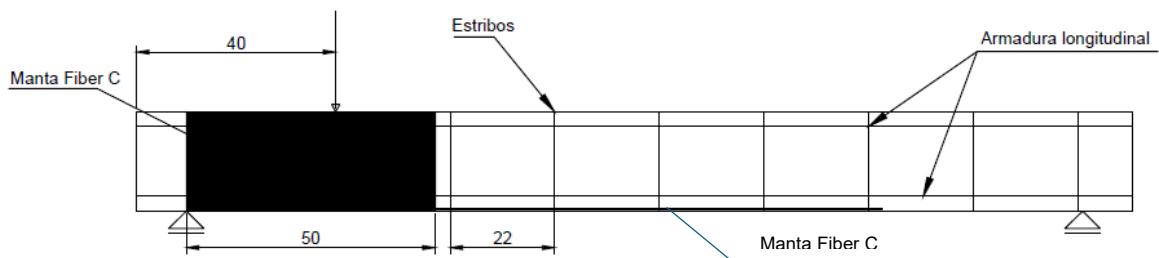
Figura 21 – Esquema de armadura e aplicação de reforço nas vigas.

O esquema de reforço e armadura nas vigas está demonstrado na Figura 21, sendo o reforço aplicado em U, de forma contínua, na largura do rolo da manta, para aplicação da carga a 40cm de distância do apoio:

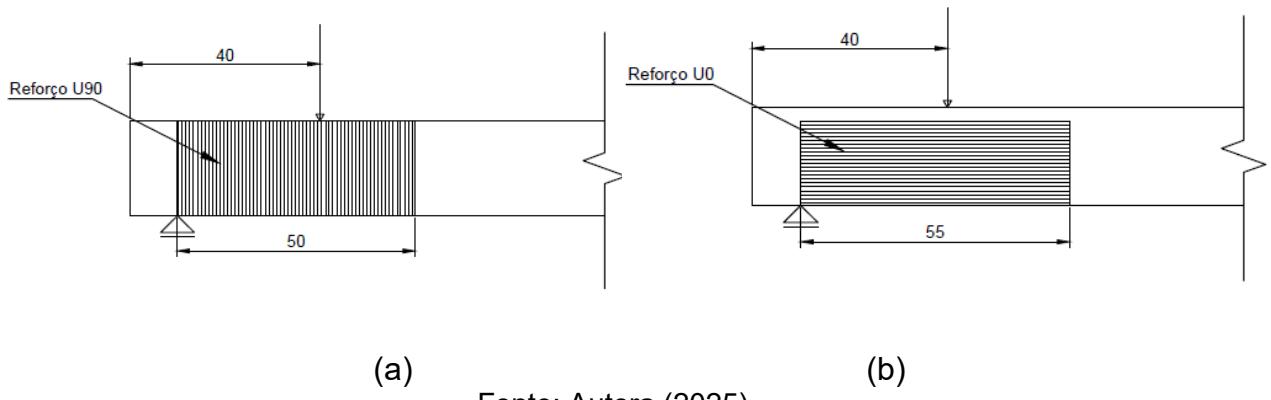
Figura 22 – Esquema de reforço U90 (a) e U0 (b)

Durante a colagem do reforço nos lotes de viga, duas vigas do Lote 03 acidentalmente receberam o reforço com as fibras na direção horizontal, ou seja, a 0° em relação ao eixo longitudinal das vigas, conforme esquematizado na Figura 22.

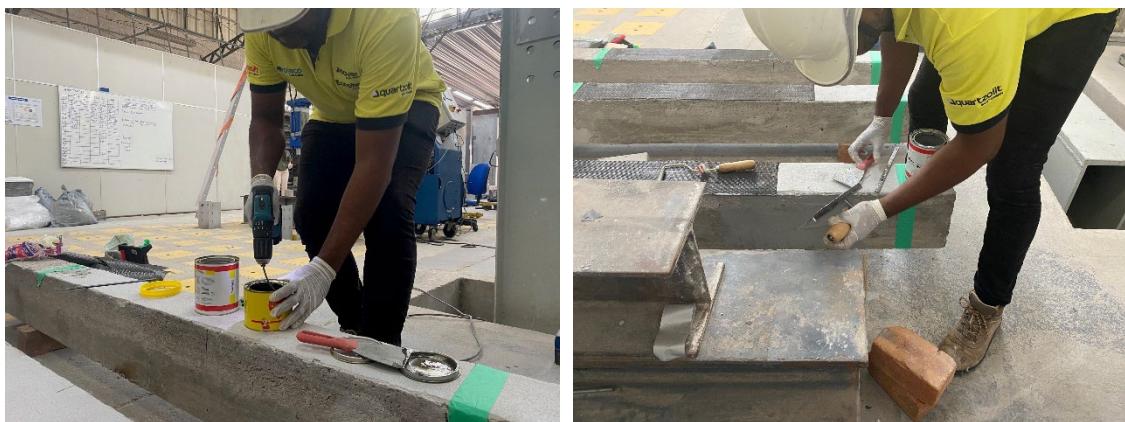
Figura 23 – Delimitação e preparo do Adesivo Tix (a) e aplicação no substrato com uso de desempenadeira (b).

Conforme Figura 23, primeiramente foi delimitada a área de reforço, o pó foi novamente removido com uso de escova e o adesivo foi misturado com uso de misturador mecânico, seguido da aplicação do adesivo Tix Fiber C uniformemente no substrato:

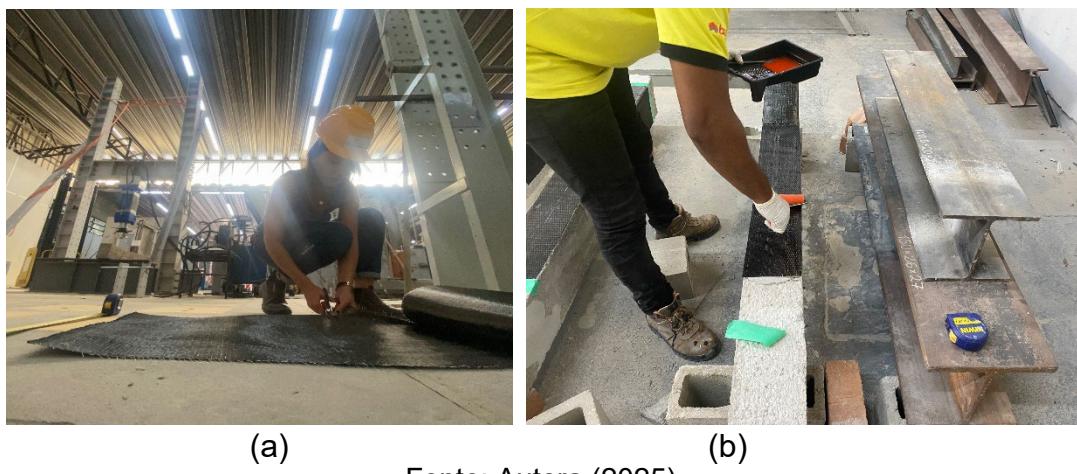
Figura 24 – Corte da manta na dimensão desejada (a) e aplicação do impregnante após colagem do reforço (b).

Imediatamente após aplicar o adesivo Tix Fiber C, a Manta Fiber C, previamente cortada na medida desejada, foi aplicada com pressão manual e rolo liso para melhorar aderência, para então receber o adesivo impregnante, conforme Figura 24:

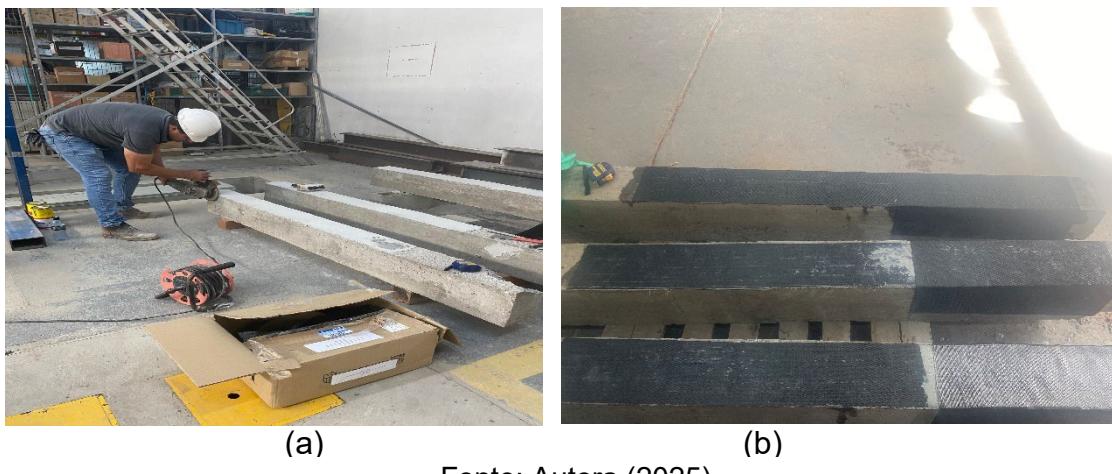
Figura 25 – Lixamento das vigas (a) e reforço à flexão e cisalhamento colados (b).

As vigas do Lote 03 também foram lixadas com esmerilhadeira, o pó foi removido com escova e o adesivo Tix foi espalhado no local de aplicação para posteriormente os reforços serem colados e impregnados com adesivo em faixas, demonstrado na Figura 25:

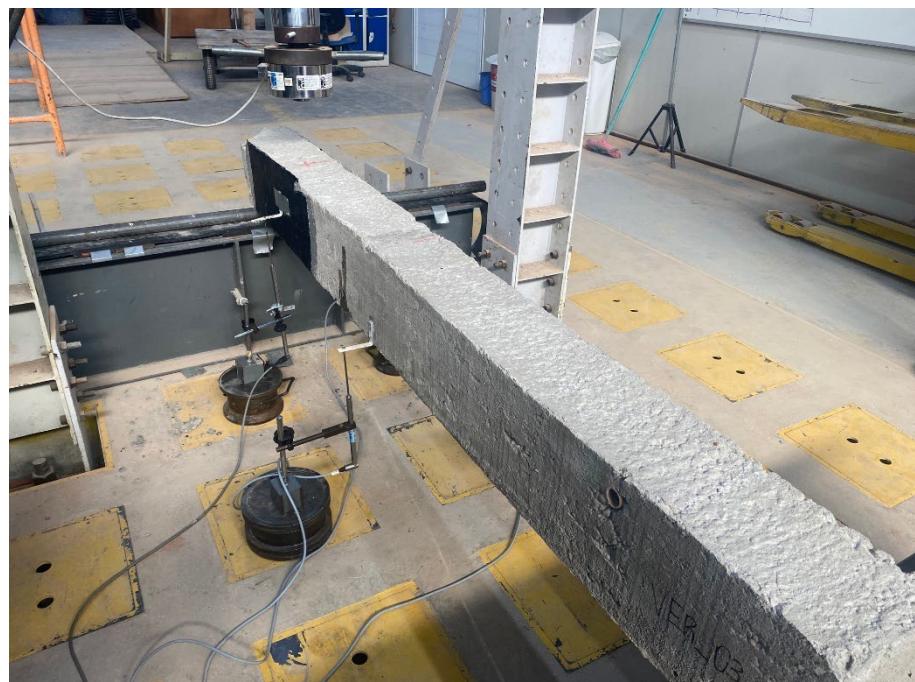
Figura 26 – Exemplo de uma das vigas instrumentadas com os LVDT's.

Todas as vigas foram instrumentadas com LVDT's (*linear variation displacement transducer*), transdutores de deslocamento de variação linear, posicionados de cada lado da viga no meio do vão e no centro do reforço de PRFC. A Figura 26 mostra um exemplo de viga instrumentada.

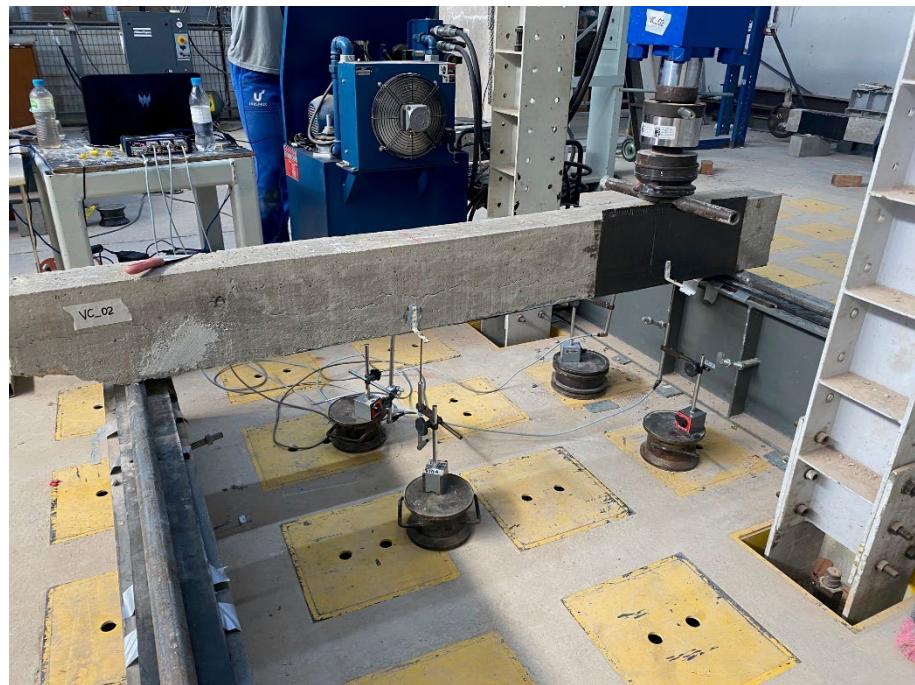
Figura 27 – Ensaio de resistência ao cisalhamento.

Foi realizado o ensaio de resistência ao cisalhamento, conforme Figura 27, com carga aplicada a 40 cm da borda da viga. Os apoios foram posicionados a 10 cm a partir da extremidade das vigas, sendo posicionadas sobre roletes e a carga aplicada no êmbolo foi com deslocamento fixo na taxa de 1mm/min.

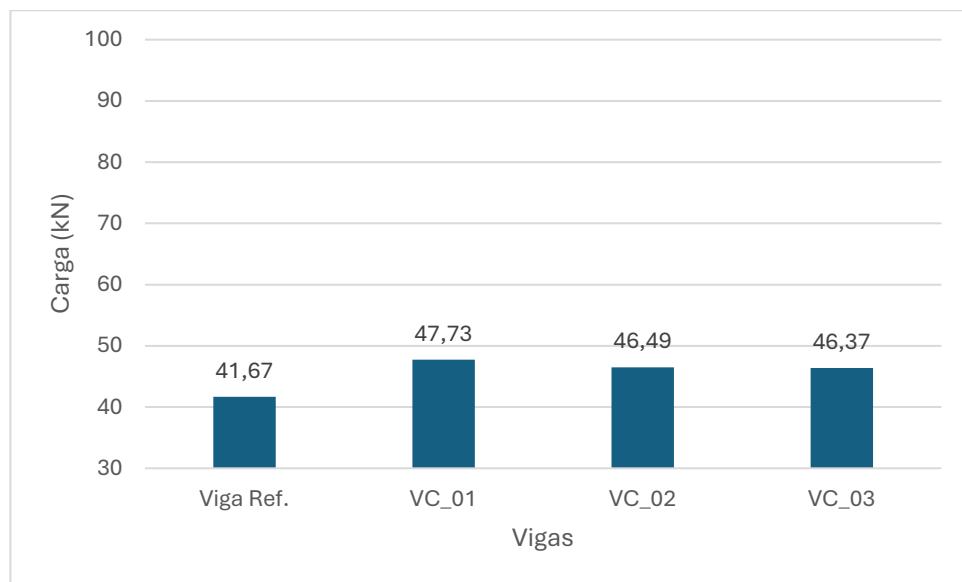
Gráfico 1 – Carga máxima nas vigas do Lote 02 (coladas pelo fabricante) em comparação às vigas referência.

Analizando comparativamente cada lote com a média das vigas de referência, os gráficos 1, 2 e 3 demonstram o aumento na carga última de ruptura:

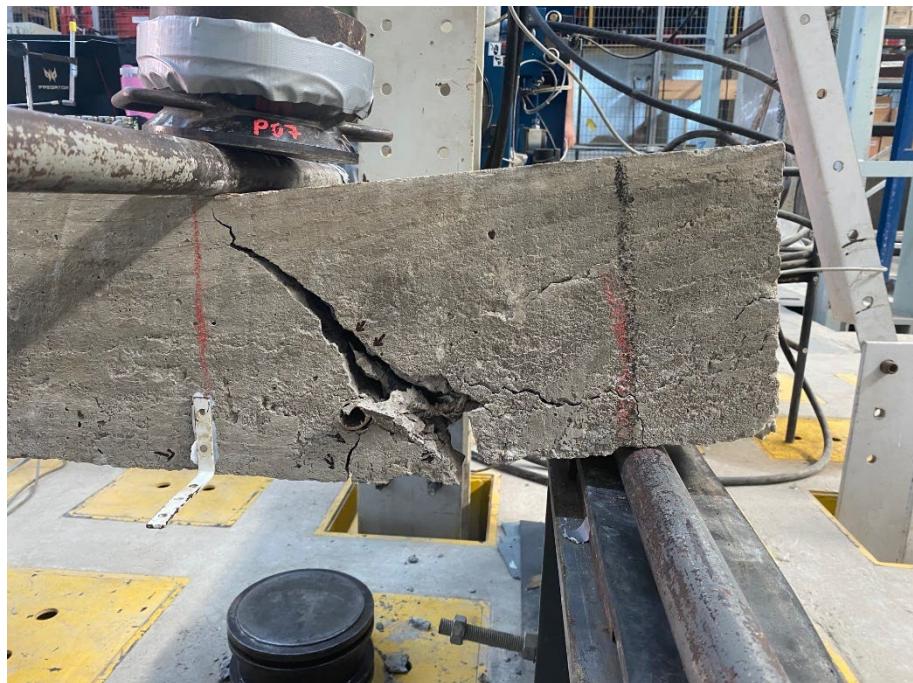
Figura 28 – Ruptura da viga V2 por cisalhamento.

As vigas de referência romperam por cisalhamento, com uma carga média de ruptura de 41,67 kN, sendo que a viga V2 girou durante o ensaio, desestabilizando do apoio. Ao atingir a carga de 29,46 kN, houve um aumento na abertura da fissura de cisalhamento e da deformação na peça, momento em que o ensaio precisou ser pausado para reposicionar a viga, que não conseguiu atingir a mesma carga que as demais vigas do lote. A Figura 28 mostra a ruptura da V2.

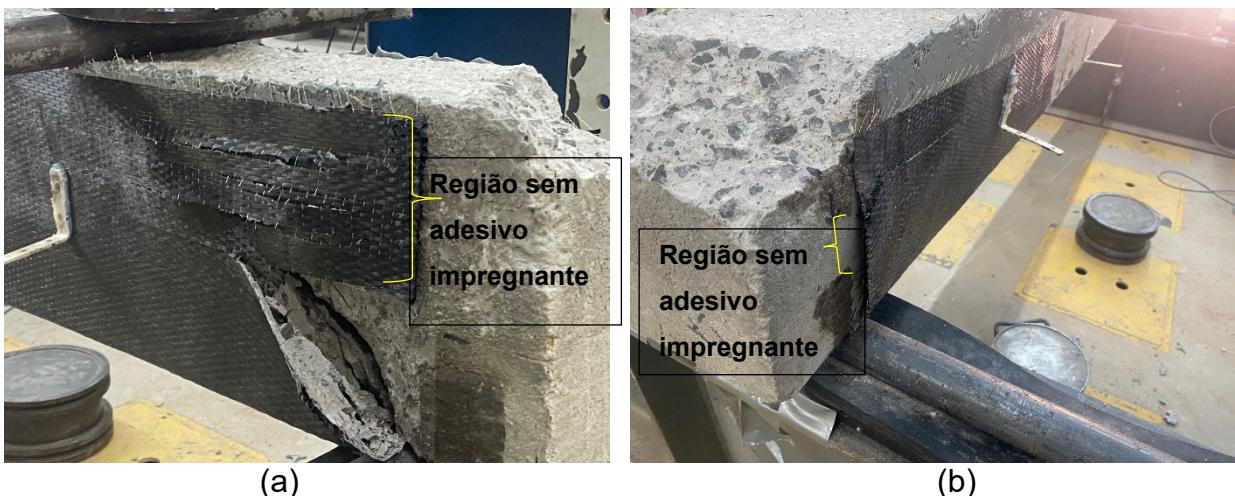
Figura 29 – Detalhe da ruptura da VER_02 e o descolamento da manta.

descolando a região da manta que não apresentava adesivo impregnante, conforme Figura 29 (a) e (b).

Na situação analisada, percebe-se que a falha na ancoragem do reforço em sua extremidade pode ter favorecido esse arrancamento do concreto uma vez que, de acordo com Beber (2003), os adesivos utilizados no sistema de reforço apresentam uma resistência à tração muito maior do que a do concreto, consequentemente sendo o concreto o elo frágil responsável pela ruptura – pela Figura 29 (a) e (b) percebe-se que o destacamento do cobrimento se deu justamente na faixa com adesivo impregnante aplicado.

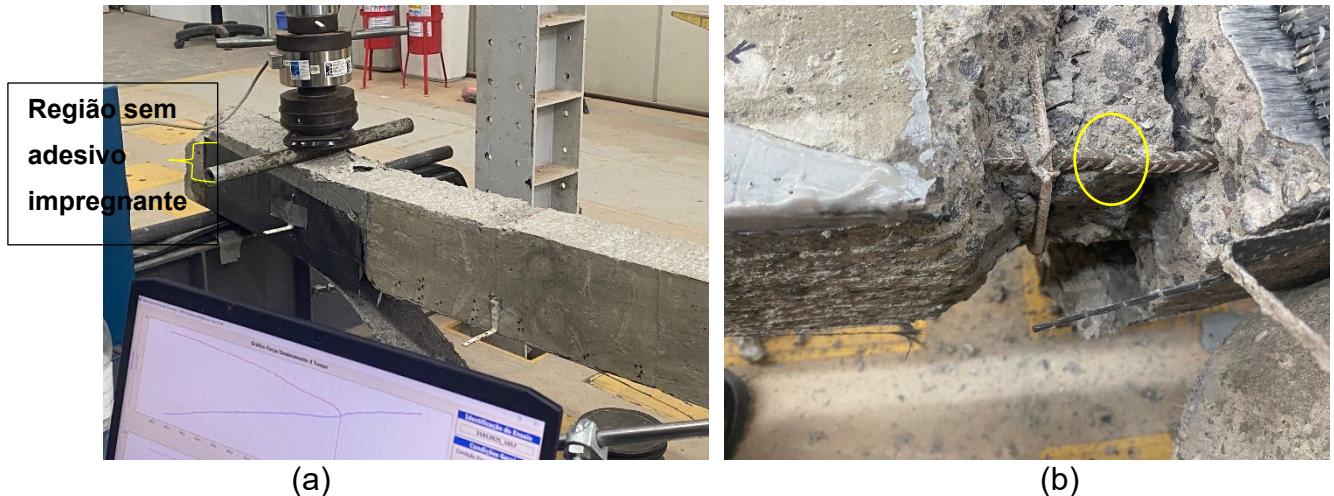
Figura 30 – Detalhe da ruptura da VER_01 e o rompimento da armadura.

A região sem adesivo impregnante foi na parte superior de um lado da viga (Figura 30a) e na parte inferior do outro lado, onde o descolamento do PRFC foi maior e acompanhou a evolução da abertura da fissura. Na Figura 30b é possível visualizar a face inferior da viga com a barra metálica de Ø8mm rompida.

No caso da VER_01, a ruptura ocorreu por flexão, inicialmente descolando o reforço aplicado no meio do vão, quando a viga atingiu 80 kN de carga. Até esse momento, outras fissuras de flexão surgiram, e, dado o aumento da abertura da fissura de flexão que se estendeu até o ponto de aplicação da carga, o reforço aplicado ao cisalhamento também começou a se destacar, levando à ruptura de uma das barras da armadura longitudinal da viga. Observa-se, portanto, que houve uma modificação no modo de ruptura previsto para essa viga.

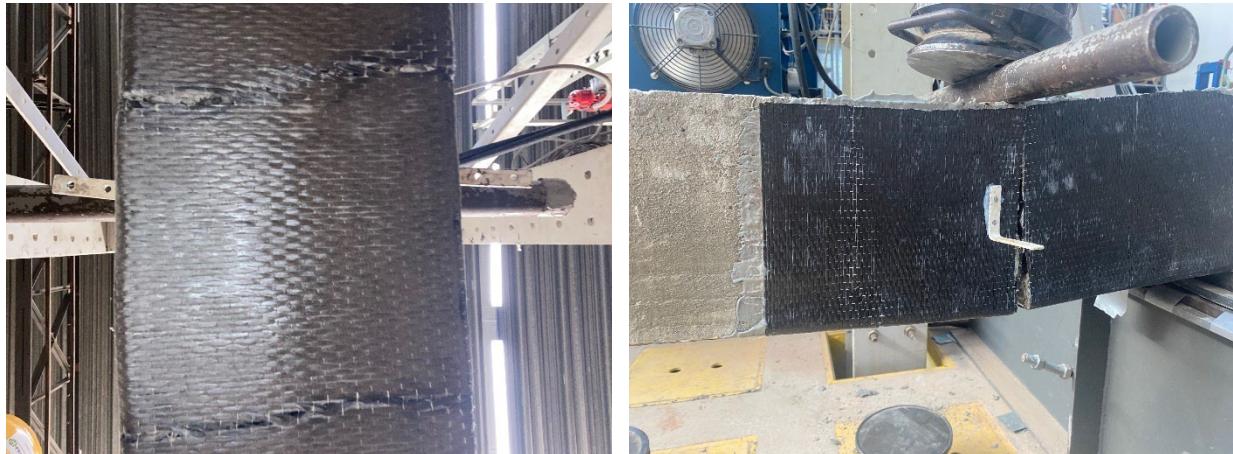
Figura 31 – Detalhe da ruptura da VER_03.

A faixa sem aplicação de adesivo impregnante foi apenas próximo à quina na mudança de direção para a parte inferior da viga, onde houve o descolamento da manta com a aplicação da carga. As fissuras começaram na parte de baixo da viga, estendendo-se em direção ao ponto de aplicação da carga quase sem inclinação. Foram duas fissuras mais críticas sendo que a fissura que apresentou maior abertura foi imediatamente abaixo do ponto de aplicação da carga, conforme demonstrado na Figura 31.

No caso desta viga, entende-se que o baixo acréscimo à capacidade resistente se deu justamente pela área sem adesivo impregnante estar localizada em uma região de concentração de tensões como é o caso das quinas. Chen e Teng (2003) destacam que, havendo áreas parcialmente descoladas nessas regiões, o PRFC se rompe antes de atingir sua resistência última, sendo que, uma vez iniciado o descolamento, a falha ocorre rapidamente, resultando em um comportamento de baixa ductilidade.

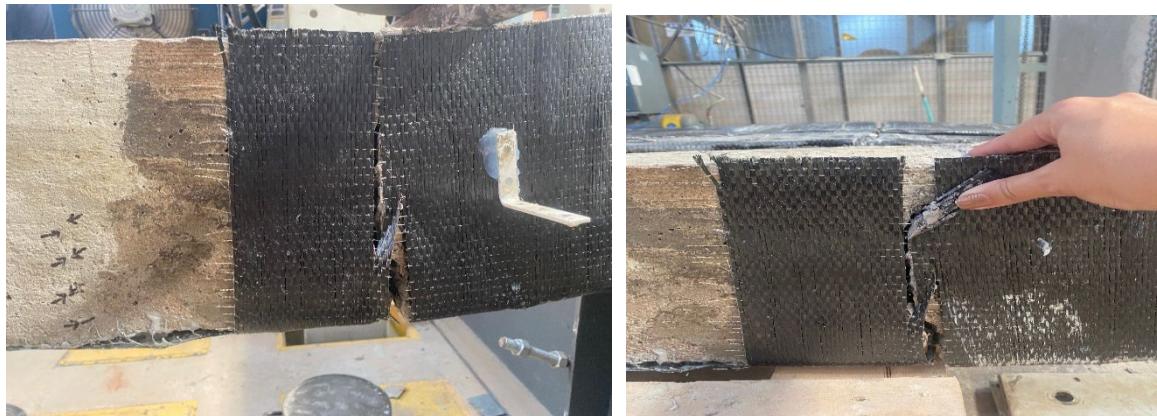
Figura 32 – Detalhe da ruptura da VER_04.

As vigas do Lote 04 apresentaram incrementos de capacidade na ordem de 4,45% a 12,44%, sendo que todas elas foram reforçadas sem preparo do substrato. Considerando a viga VER_04, que obteve o menor acréscimo em relação à viga de referência, a ruptura no reforço começou na parte inferior da manta, à medida que a fissura de cisalhamento se prolongou até a região da aplicação da carga, com menor inclinação do que a fissura da viga de referência, levando ao destacamento do reforço em uma faixa, conforme Figura 32:

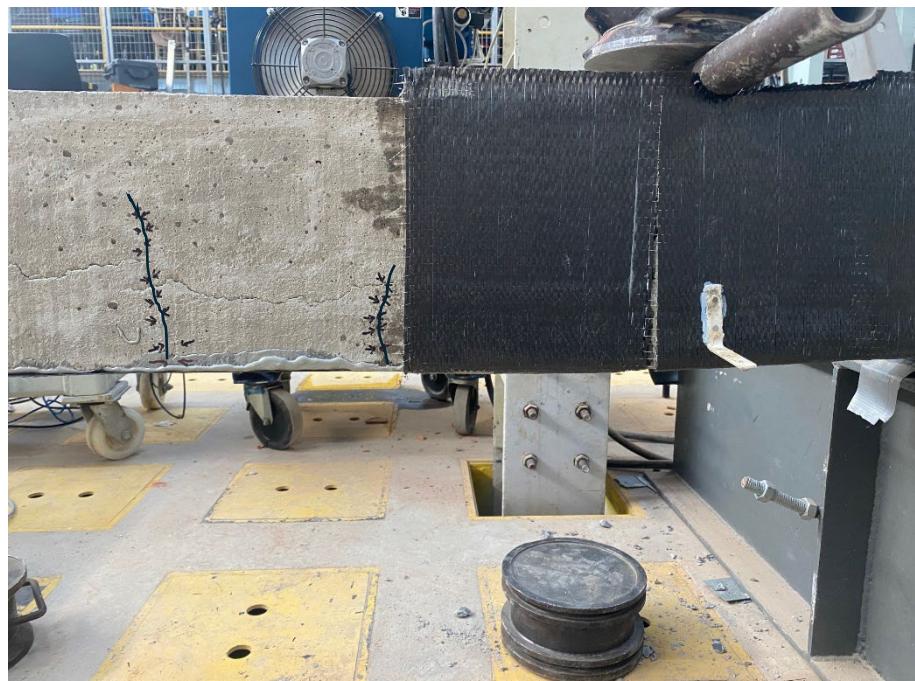
Figura 33 – Detalhe da ruptura da VC_01.

Como se pode observar na Figura 33, antes da ruptura, houve um aumento das fissuras de flexão antes do reforço (destacadas na foto) e não houve descolamento da manta:

As vigas do Lote 02 foram coladas pelo fabricante da manta, a empresa Quartzolit, para que o procedimento de preparo do substrato, aplicação de adesivo e impregnante fossem de acordo com o que seu manual prescreve. Porém, o resultado dessas vigas foi influenciado pela camada de regularização aplicada na viga, antes da execução do reforço pela empresa, com argamassa de cimento e areia. Devido à baixa resistência da argamassa de regularização, houve o deslocamento parcial dessa camada no momento em que a viga atingia uma carga de 25 kN. Com isso, o incremento se manteve na média de 12,47%, sendo que a maior capacidade obtida foi na viga VC_01 que rompeu com uma carga de 47,73 kN. Apesar disso, as vigas demonstraram um aumento da rigidez e ductilidade, suportando a deformação por maior tempo antes do rompimento.

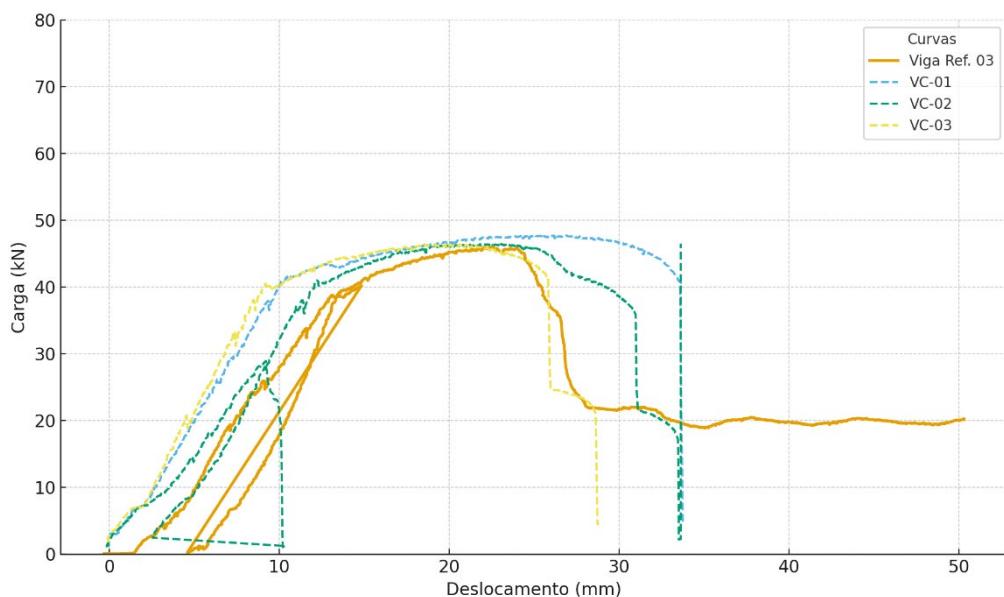
Gráfico 4 – Carga x Deslocamento vigas VC_01 a 03 em comparação com a Viga Referência 03

Analizando inicialmente o Lote 2, que eram as vigas VC_01 a VC_03, cujo reforço foi colado pelo fabricante, observa-se que as vigas reforçadas apresentaram maior rigidez até a carga máxima, em comparação com a viga referência, apresentando ainda um certo ganho de resistência após a ruptura, até perder resistência bruscamente, com o rompimento do reforço por tração na costura entre as fibras onde a fissura se estendeu até o ponto de aplicação da carga. O gráfico 4 mostra as curvas de força versus deslocamento das vigas VC_01 a 03 em comparação com a Viga Referência 03.

A viga referência, por sua vez, apresentou um comportamento mais dúctil após uma considerável perda de resistência experimentada na carga de ruptura, aumentando progressivamente seu deslocamento até perder totalmente sua capacidade de carga.

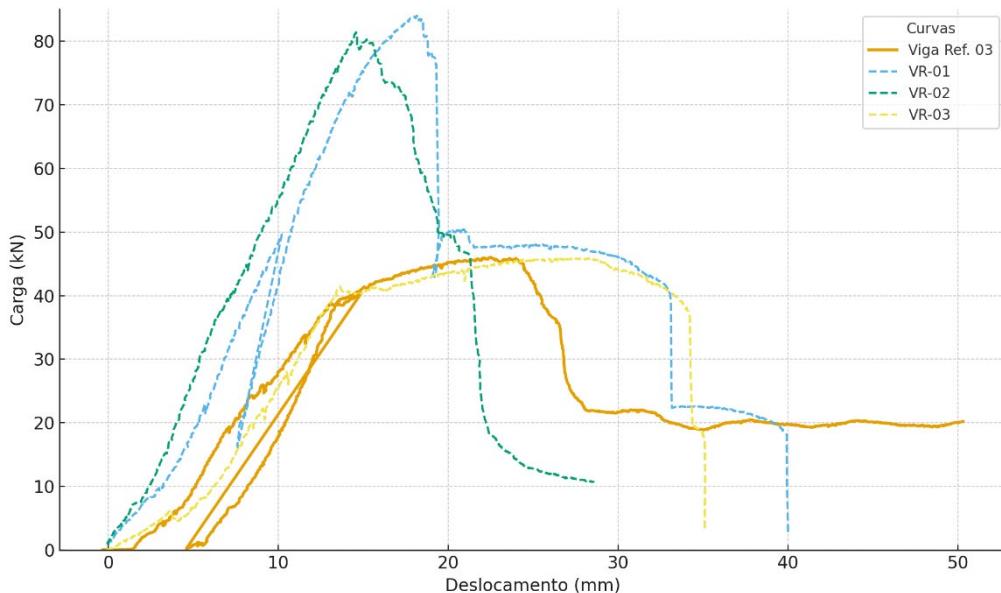
Gráfico 5 – Carga x Deslocamento vigas VER_01 a 03 em comparação com a viga de referência

As vigas do Lote 03, com aplicação do adesivo impregnante em faixas, considerando, ainda, a VER_01 e VER_02 com a manta colada em “U” com as fibras a 0°, obtiveram uma rigidez elevada com ruptura frágil após o descolamento da manta nas faixas sem impregnante. A VER_01, cuja ruptura foi por flexão, com rompimento de uma das barras da armadura longitudinal de tração, após a carga de ruptura sofreu uma perda brusca de resistência e se manteve aumentando progressivamente o deslocamento, com um comportamento mais dúctil que as demais vigas do lote devido ao rompimento por flexão. Já a VER_03, com a fibra colada em “U” a 90° com o eixo longitudinal da viga, apresentou maior rigidez inicial do que a viga de referência, sem atingir os mesmos patamares que as outras duas vigas, mantendo um comportamento mais dúctil a partir da carga de fissuração (39,50 kN) até atingir a carga de ruptura e perder resistência de forma frágil, conforme demonstra o gráfico 5.

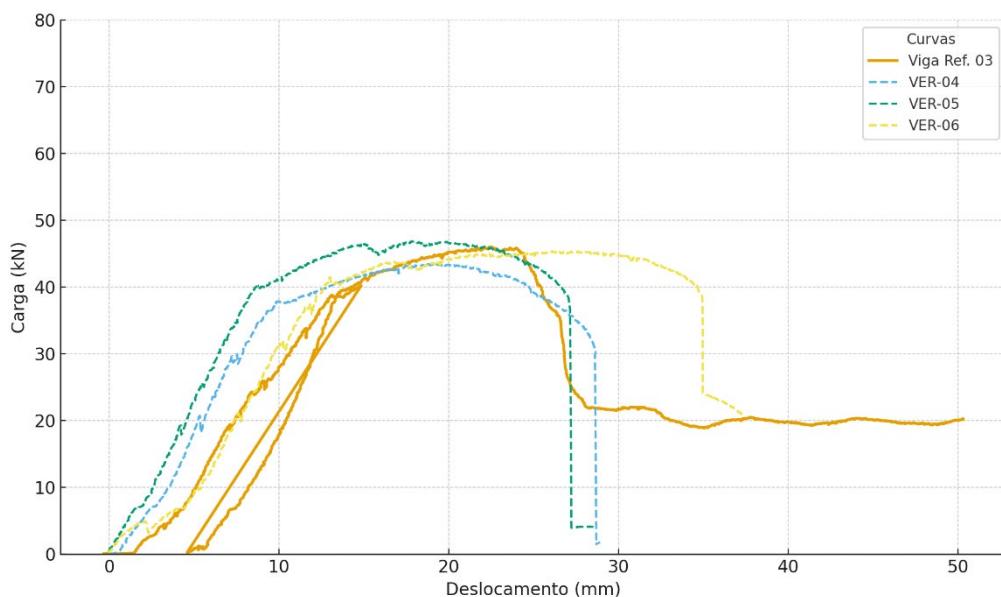
Gráfico 6 – Carga x Deslocamento vigas VER_04 a 06 em comparação com a viga de referência

comparação à viga de referência, com a VER_04 e a VER_05 apresentando deslocamentos iniciais maiores para as mesmas cargas que a referência. Todas as vigas desse lote apresentaram descolamentos parciais do PRFC quando a fissura de cisalhamento atingiu a zona comprimida da viga, além de terem apresentado os menores incrementos de capacidade resistente, o que demonstra a influência do preparo adequado do substrato no desempenho do reforço. Esse comportamento é ilustrado no gráfico 6:

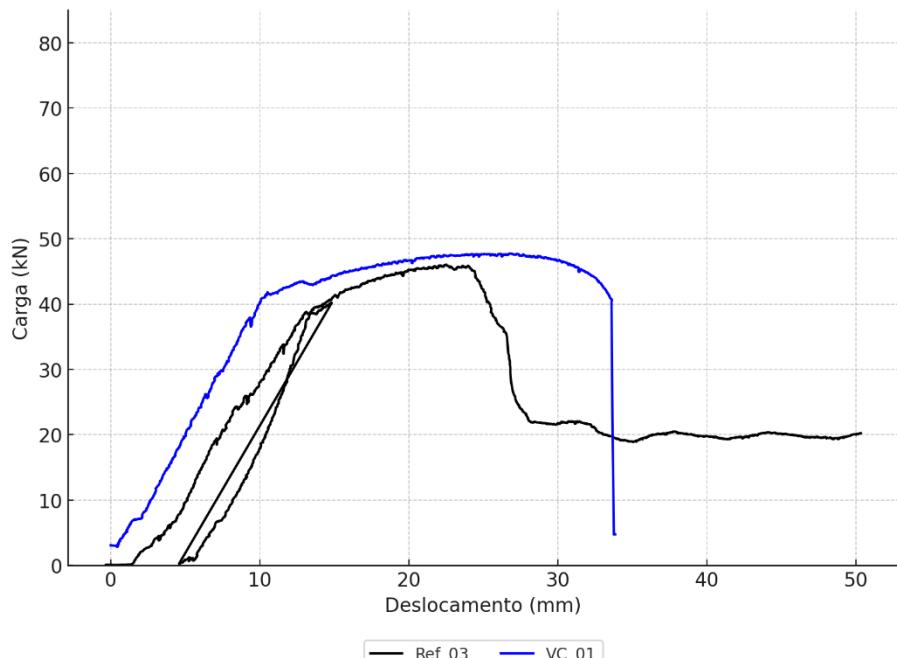
Gráfico 7 – Carga x Deslocamento viga VC_01 em comparação com a viga de referência 03

A viga VC_01, em comparação com a viga de referência 03, apresentou a carga de início de fissuração 45,39% superior à referência, apesar de ter um incremento na resistência de apenas 3,72%. Observando o gráfico 7 comparativo entre esses dois elementos, percebe-se que o reforço contribuiu para um aumento da rigidez inicial, com a curva mais inclinada do que a viga de referência:

O desempenho foi melhor na fase elástica, representando pouco acréscimo na resistência final, sem que houvesse, no entanto, um descolamento da manta de PRFC, apenas um destacamento da costura na região de abertura da fissura. A viga de referência rompeu com uma fissura típica de cisalhamento, inclinando-se a partir do apoio em direção ao ponto de aplicação da carga, enquanto a viga VC_01 apresentou uma fissura quase em pé, praticamente abaixo do ponto de aplicação da carga, contornando todo o elemento.

As primeiras fissuras visíveis que surgiram na VC_01 foram todas de flexão, com início aos 32 kN e apresentou um comportamento mais dúctil, com deslocamento na ordem de 63,12mm no momento da ruptura, inferior ao da viga de referência, indicando maior capacidade de deformação antes de uma falha abrupta.

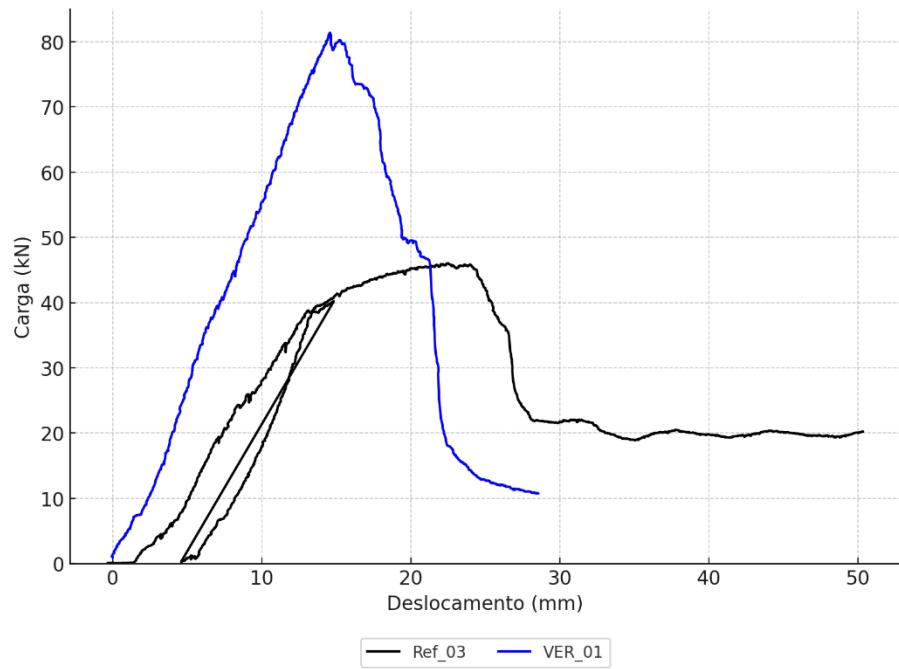
Gráfico 8 – Carga x Deslocamento viga VER_01 em comparação com a viga de referência 03

Comparando a viga VER_01, a qual teve o reforço colado com as fibras à 0° em relação ao eixo longitudinal, o gráfico 8 se apresentou da seguinte forma:

Neste caso o reforço também conferiu maior rigidez à viga antes da fissuração, a qual ocorreu com uma diferença de 136,26% em relação à viga de referência 03. Desse modo, percebe-se o ganho de resistência proporcionado pelo reforço, suportando praticamente o dobro de carga no ensaio.
