**UNIVERSIDADE DO VALE DO RIO DOS SINOS (UNISINOS)
UNIDADE ACADÊMICA DE PESQUISA E PÓS-GRADUAÇÃO
PROGRAMA DE PÓS-GRADUAÇÃO EM ENGENHARIA CIVIL
NÍVEL MESTRADO**

**ANÁLISE DA INFLUÊNCIA DAS CARACTERÍSTICAS DO SUBSTRATO E DA
AUSÊNCIA DE ANCORAGEM NO REFORÇO DE VIGAS SUBMETIDAS AO
CISALHAMENTO UTILIZANDO MANTA DE FIBRA DE CARBONO**

Dissertação apresentada como requisito parcial para obtenção do título de Mestre em Engenharia Civil pelo Programa de Pós-Graduação em Engenharia Civil da Universidade do Vale do Rio dos Sinos (UNISINOS).

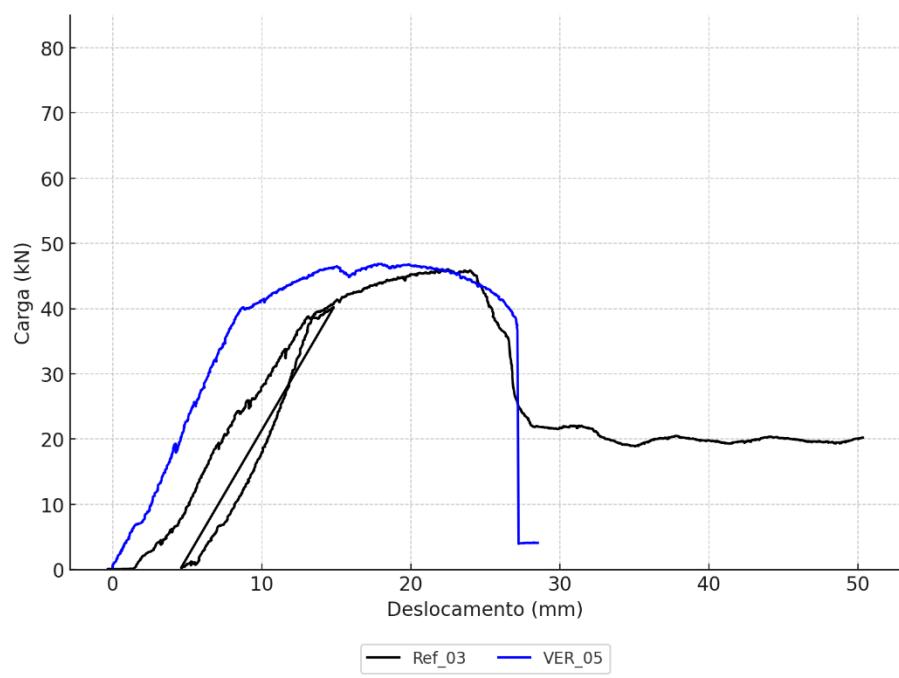
Gráfico 9 – Carga x Deslocamento viga VER_05 em comparação com a viga de referência 03

O gráfico 9 apresenta, por fim, a comparação entre a viga VER_05 e a viga de referência 03:

Ao contrário das demais, nessa viga o reforço não apresentou impacto na rigidez da viga, apresentando inclinação parecida e até inferior à viga de referência até o início da fissuração. Ainda, percebe-se que o início da fissuração ocorreu pouco antes da carga de ruptura, o que indica que, apesar de representar um baixo incremento na resistência, o reforço aumentou a capacidade de absorção dos esforços antes da fissuração. Sendo assim, o reforço retardou a fissuração, apesar praticamente não proporcionar ganhos de carga última, o que indica a falha na interface adesiva do PRFC.

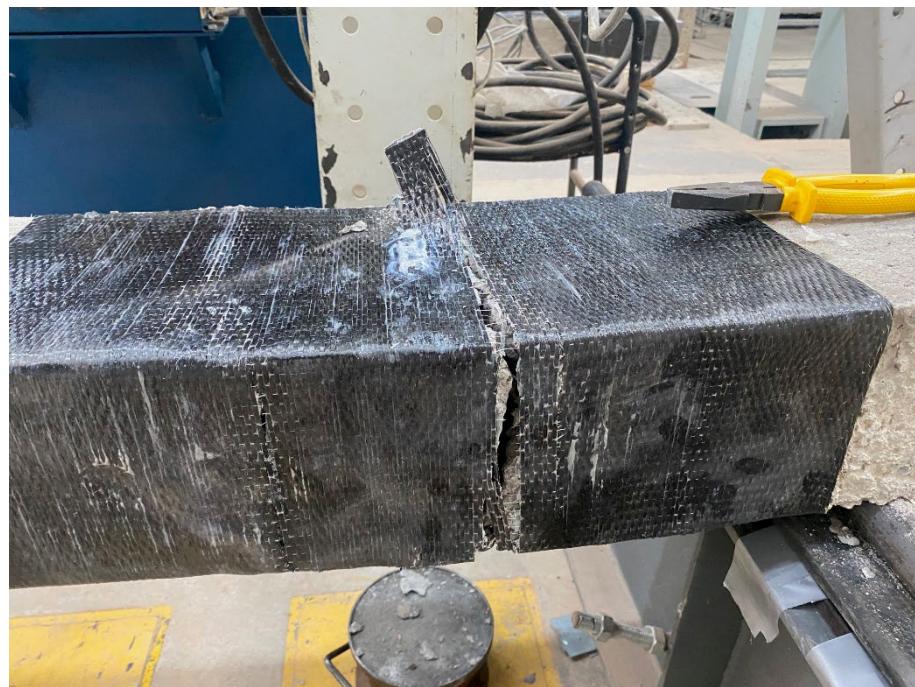
Esse lote de viga foi reforçado sem o preparo do substrato, o que demonstra a importância dessa etapa na eficácia do sistema. Sem o lixamento e remoção da poeira, a aderência do reforço foi prejudicada, com descolamento da manta em diversos pontos e a fissura de cisalhamento destacando a manta com uma fina camada do cobrimento junto dela, conforme Figura 34:

Figura 34 – Viga VER_05 após rompimento: observa-se a manta “enrugada”, com descolamento em vários pontos e o destacamento junto à fissura crítica.

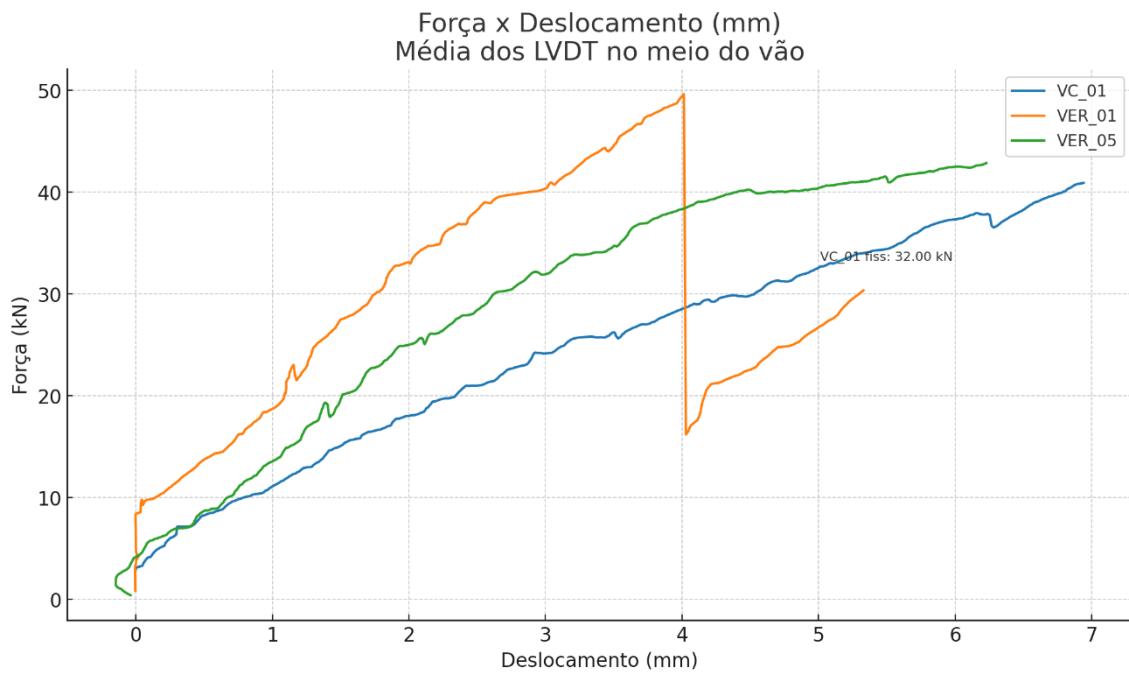
Gráfico 10 – Carga x Deslocamento seção central das vigas VC_01, VER_01 e VER_05

Tomando por base o resultado das vigas VC_01, VER_01 e VER_05, foi elaborado o gráfico 10 de modo a apresentar o comparativo de força e deslocamento na seção central:

Pelo gráfico 10 se observa a diferença do comportamento entre as três vigas analisadas, onde a viga VER_01 se destaca pelo aumento na rigidez inicial, suportando maiores cargas com deslocamento inferior às demais, sendo que a queda brusca na força registrada no gráfico se deve à pausa que foi dada aos 52 kN por erro na leitura, tornando a ganhar força em seguida até a ruptura por flexão. Ressalta-se que os LVDT's foram removidos antes da ruptura das vigas ensaiadas para não danificar o equipamento.

Comparando agora a Viga VC_01 com a VER_05, que obtiveram resultados similares no incremento de resistência em comparação com a viga de referência, percebe-se que a VER_05 apresenta rigidez ligeiramente superior, porém essa viga rompeu pouco depois do início da fissuração, demonstrando ineficiência na transferência de esforços para a manta de fibra de carbono, indicando a sua ruptura governada pelo descolamento da manta.
